INFORME DE HITO DE CONTROL
N° 019-2023-OCI/6403-SCC

PROYECTO “INSTALACIÓN DE BANDA ANCHA PARA LA
CONECTIVIDAD INTEGRAL Y DESARROLLO SOCIAL DE LA
REGIÓN MOQUEGUA”

HITO DE CONTROL N° 7:
“EJECUCION DEL PERIODO DE OPERACIÓN PROVISIONAL
DE LA RED DE TRANSPORTE DEL PROYECTO REGIONAL
MOQUEGUA, A JUNIO DE 2023”

LA VICTORIA, 21 DE JUNIO DE 2023

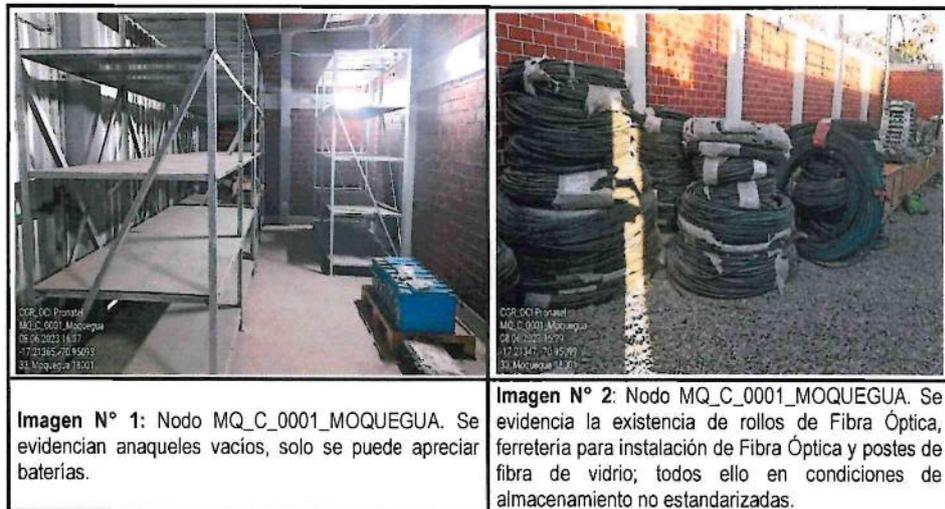
En el Centro de Mantenimiento, denominado MQ_C_0001_MOQUEGUA, se verificó que no se cumple con el contenido mínimo de los repuestos que deben encontrarse en cada centro de mantenimiento. Como se aprecia en las siguientes imágenes, se identifican repuestos para la infraestructura de Planta Externa, como son postes, fibra óptica, ferretería de instalación, etc. Sin embargo, el Contratista no pudo evidenciar la existencia de los repuestos como: tarjetas de transmisión de fibra óptica, equipos enrutadores de los Nodos de Agregación, equipos enrutadores de los Nodos de Distribución, Servidor para la gestión de datos, instrumentos de medición OTDR, empalmadora por fusión, gabinetes suficientes y adecuados para almacenar los equipos enrutadores, servidores e instrumentos de medición y herramientas.

De lo expuesto, se precisa que, los sistemas de comunicación en los Nodos de la Red de Transporte; **podrían tener dificultades, y al no contar con los equipos, componentes o repuestos** (falta de algún enrutador o servidor) **de manera oportuna para su reemplazo, afectaría la disponibilidad de la Red de Transporte.**

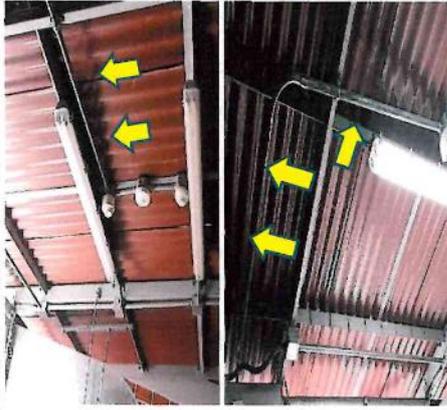
<p>Imagen N° 7: Nodo MQ_T_0005_Cuchumbaya. Se evidencia en Sala de Fuerza, canalización eléctrica (tubo conduit acero galvanizado EMT) sin conexión a tierra.</p>	<p>Imagen N° 8: Nodo de Transporte MQ_T_0008_Torata. Se evidencia en Sala de Fuerza, canalización eléctrica (tubo conduit acero galvanizado EMT) sin conexión a tierra.</p>

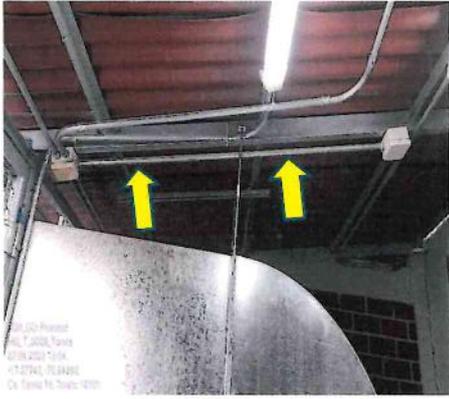
<p>Imagen N° 3: Centro de Mantenimiento de Moquegua MQ_C_0001_Moquegua. Se evidencia en Sala de Fuerza, canalización eléctrica (tubo conduit acero galvanizado EMT) sin conexión a tierra.</p>	<p>Imagen N° 4: Centro de Mantenimiento MQ_C_0001_Moquegua. Se evidencia el sistema de protección pararrayos, sin conexión de pozo a tierra.</p>
<p>Tubo conduit acero galvanizado EMT sin conexión a tierra.</p>	
<p>Imagen N° 5: CORE Especial MQ_T_0001_Moquegua. Se evidencia en Sala de</p>	<p>Imagen N° 6: Nodo MQ_T_0002_Carumas. Se evidencia en Sala de Fuerza, canalización eléctrica</p>

Fuerza, canalización eléctrica (tubo conduit acero galvanizado EMT) sin conexión a tierra.	(tubo conduit acero galvanizado EMT) sin conexión a tierra.

c) La situación expuesta evidencia que, debido a la falta de aterramiento de todas las partes metálicas no conductoras expuestas, se podría generar situaciones de riesgo eléctrico, ocasionando accidentes en el personal técnico o fallas en la operación y funcionalidad de los nodos de la Red de Transporte.

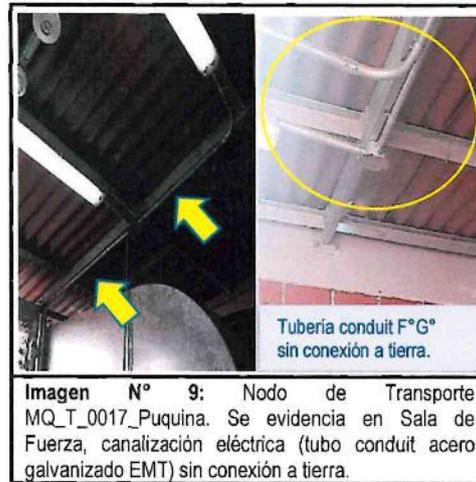
Imagen N° 9: Nodo de Transporte MQ_T_0017_Puquina. Se evidencia en Sala de Fuerza, canalización eléctrica (tubo conduit acero galvanizado EMT) sin conexión a tierra.

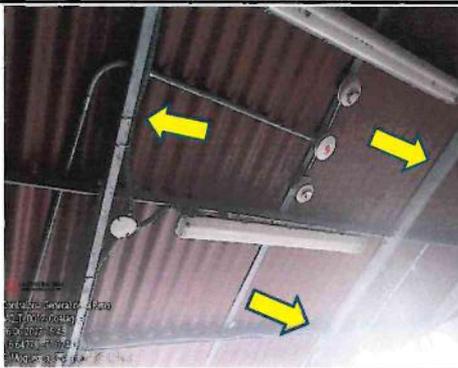
<p>Imagen N° 10: Nodo de Transporte MQ_T_0012_Coalaque. Se evidencia en el techo de la Sala de Fuerza, la presencia de viguetas metálicas sin conexión a tierra.</p>	<p>Imagen N° 11: Nodo de Transporte MQ_T_0012_Coalaque. Se evidencia la falta de mantenimiento del pozo a tierra PAT-03; varilla y conductor presentan moho y oxidación.</p>

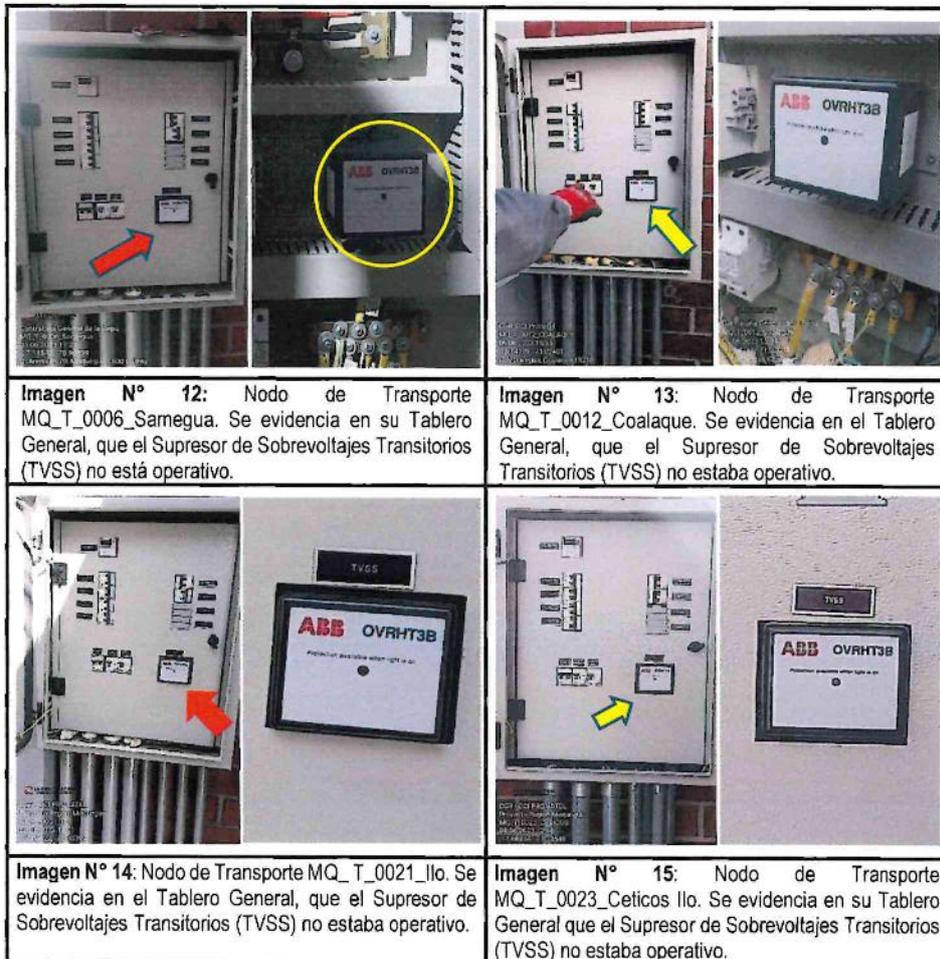
Imagen N° 12: Nodo de Transporte MQ_T_0006_Samegua. Se evidencia en su Tablero General, que el Supresor de Sobrevoltajes Transitorios (TVSS) no está operativo.

- c) La situación expuesta evidencia que, la inoperatividad del TVSS genera vulnerabilidad del sistema eléctrico, lo cual podría afectar la operación de los equipos instalados y falla en las redes de comunicación.

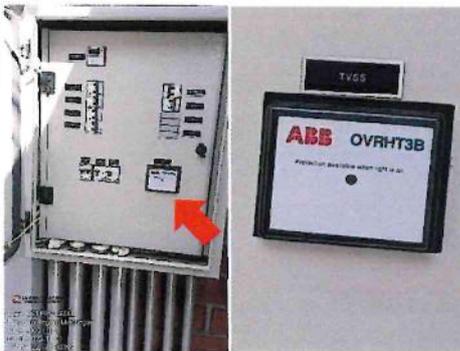
Imagen N° 13: Nodo de Transporte MQ_T_0012_Coalaque. Se evidencia en el Tablero General, que el Supresor de Sobrevoltajes Transitorios (TVSS) no estaba operativo.

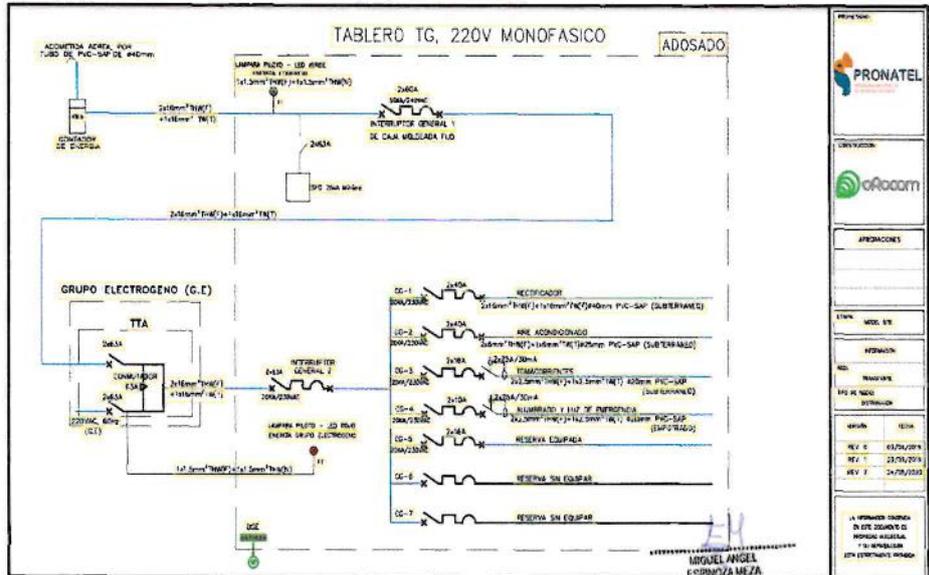
En el plano de Instalaciones Eléctricas IE-17 (Tipo de Nodo: Distribución) que muestra el diagrama unifilar del Tablero General 220 V, observamos la ubicación del Supresor de sobretensiones transitorias (TVSS) a la cabecera del circuito y junto al Interruptor General 2x60 A.

Imagen N°16: Plano de Instalaciones Eléctricas, diagrama unifilar de Tablero General 220 V 2F+T
Fuente: Propuesta Técnica Definitiva (PTD) aprobada mediante oficio n°1402-2019-MTC/24 de 20 septiembre de 2019

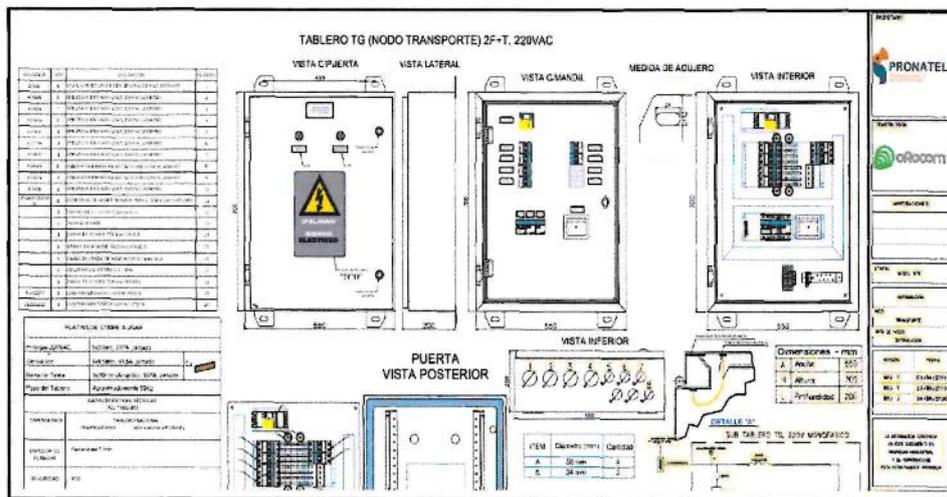
En el plano de Instalaciones Eléctricas IE-18 (Tipo de Nodo: Distribución), se muestra la vista frontal del Tablero General 220 V, en cuyo interior se instala el Supresor de sobretensiones transitorias (TVSS).

Imagen N°17: Plano Tablero General 220 V 2F+T
Fuente: Propuesta Técnica Definitiva (PTD) aprobada mediante oficio n°1402-2019-MTC/24 de 20 septiembre de 2019

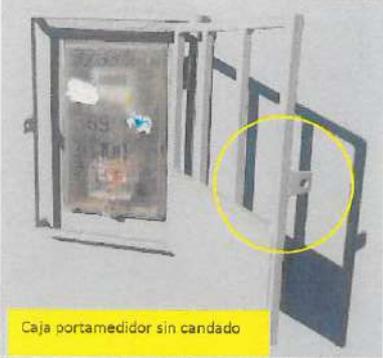
<p>FOTOGRAFÍA 1: Se evidencia la caja portamedidor de energía, sin candado.</p>

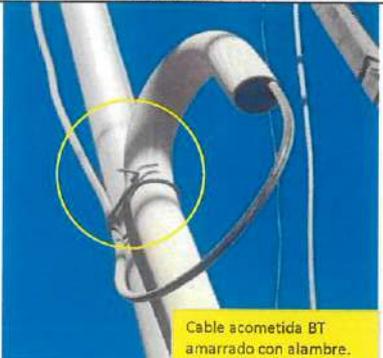
<p>FOTOGRAFÍA 3: Se evidencia en el punto de suministro, el cable de acometida BT está amarrado con alambre.</p>

<p>Cable acometida BT amarrado con alambre.</p>	<p>FOTOGRAFÍA 4: Se evidencia incumplimiento de DMS, el cable de acometida BT en contacto con fibra óptica.</p>

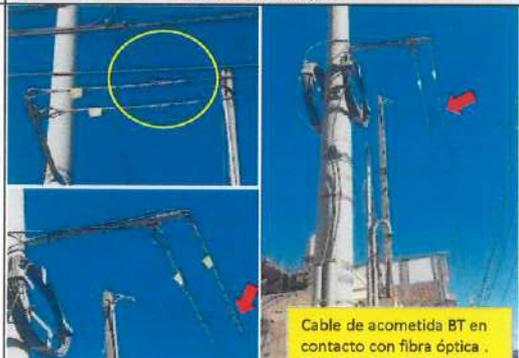
<p>Cable de acometida BT en contacto con fibra óptica.</p>

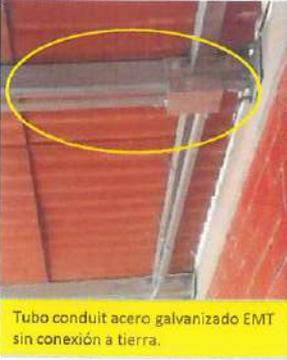
<p>FOTOGRAFÍA 5: Se evidencia en Sala de Fuerza, canalización eléctrica (tubo conduit acero galvanizado EMT) sin conexión a tierra.</p>

<p>Tubo conduit acero galvanizado EMT sin conexión a tierra.</p>	<p>FOTOGRAFÍA 6: Se evidencia bajo nivel de combustible en Grupo electrógeno (Display indica 50%).</p>

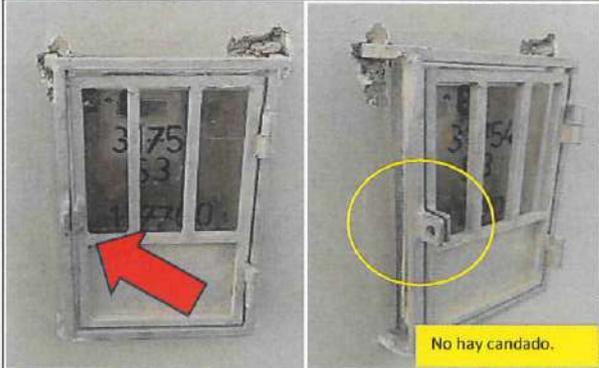
<p>FOTOGRAFÍA 1: Se evidencia la caja portamedidor de energía, sin candado.</p>

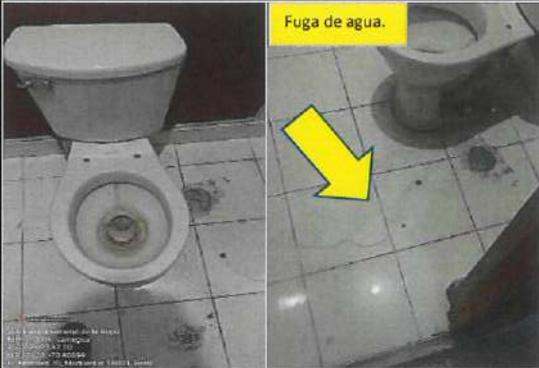
<p>FOTOGRAFÍA 2: Se evidencia fuga de agua en SS.HH.</p>

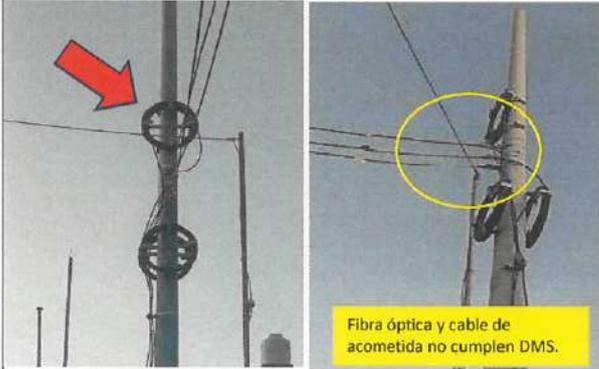
<p>FOTOGRAFÍA 3: Se evidencia incumplimiento de DMS entre la fibra óptica y cable de acometida BT.</p>

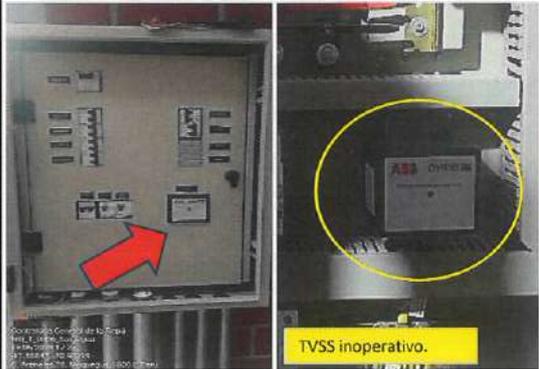
<p>FOTOGRAFÍA 4: Se evidencia en el Tablero General del Nodo, que el Supresor de Sobrevoltajes Transitorios (TVSS: marca ABB, modelo OVRHT3B) no está operativo.</p>

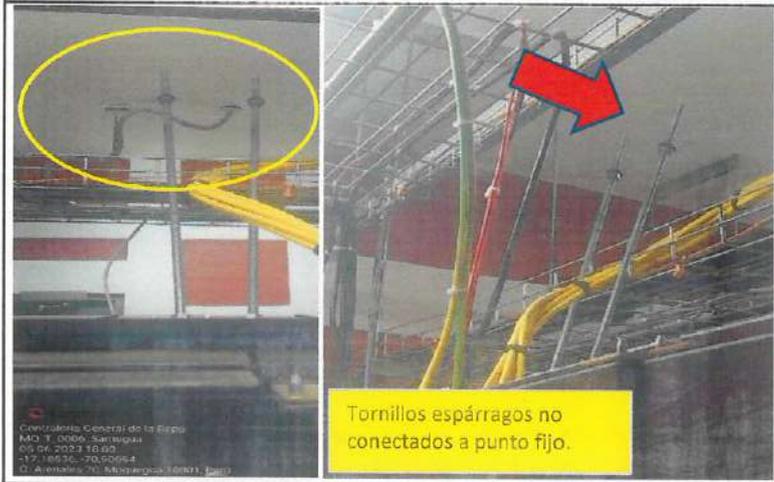
<p>Tornillos espárragos no conectados a punto fijo.</p>

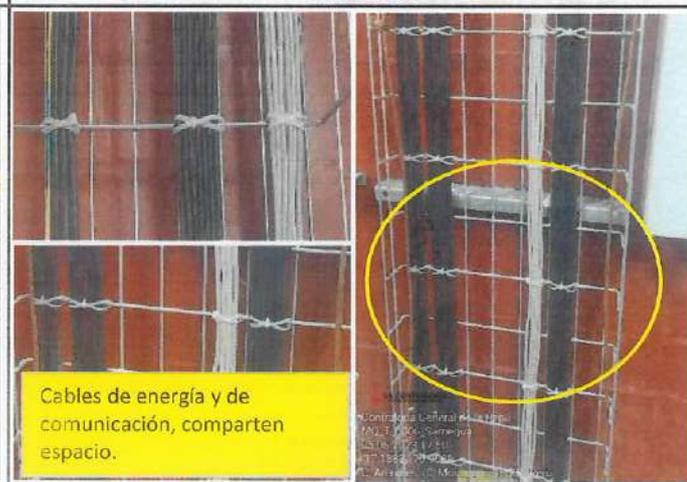
<p>Cables de energía y de comunicación, comparten espacio.</p>

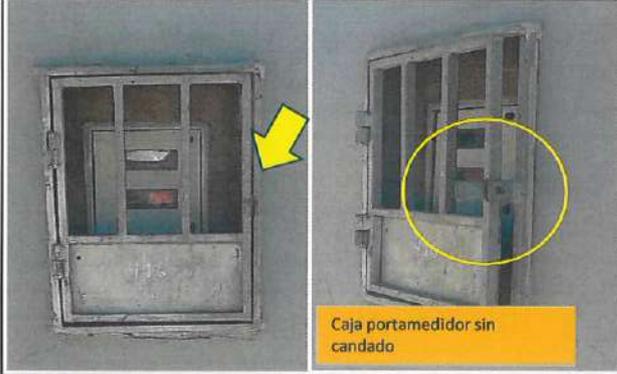
<p>FOTOGRAFÍA 1: Se evidencia la caja portamedidor de energía, sin candado.</p>

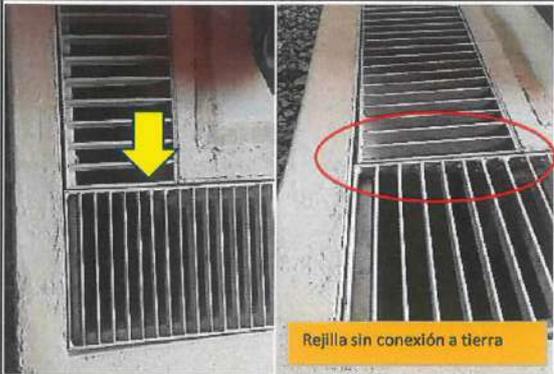
<p>Rejilla sin conexión a tierra</p>	
<p>FOTOGRAFÍA 3: Se evidencia en Sala de Fuerza, detector de humo no está operativo.</p>

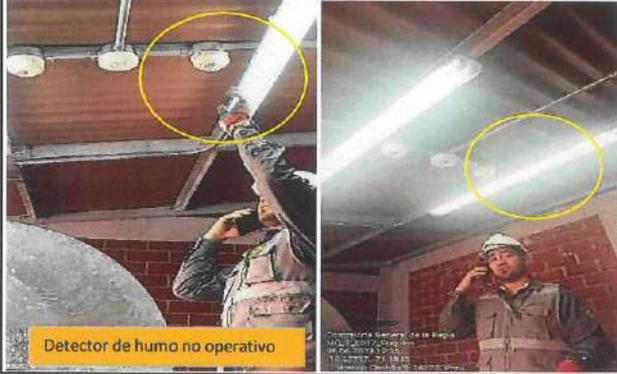
<p>Detector de humo no operativo</p>		<p>FOTOGRAFÍA 4: Se evidencia en el Patio del nodo, un (1) tomacorriente con la base floja de su punto de fijación.</p>

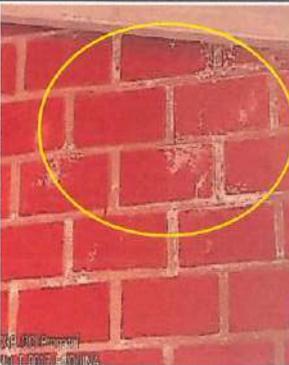
<p>Agujeros en cobertores de techo</p>	
<p>FOTOGRAFÍA 7: Se evidencia en Sala de Fuerza la presencia de eflorescencia en las paredes.</p>

<p>Eflorescencia</p>		<p>FOTOGRAFÍA 8: En Sala de Equipos, se evidencian cables de energía y de comunicación amarrados con cintillos y que comparten espacio en bandeja portacable.</p>

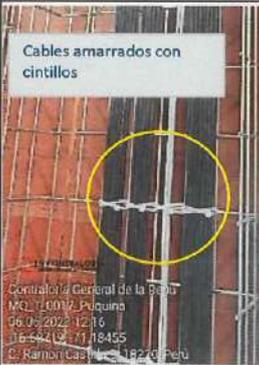
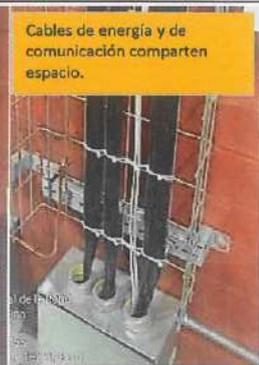
<p>Cables amarrados con cintillos</p> <p>Cables de energía y de comunicación comparten espacio.</p>

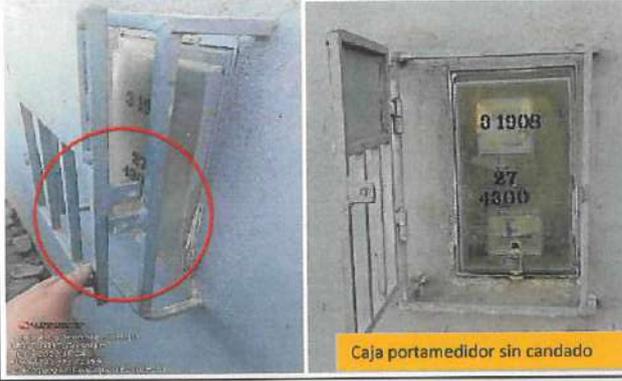
<p>FOTOGRAFÍA 1: Se evidencia, la caja portamedidor de energía sin candado.</p>

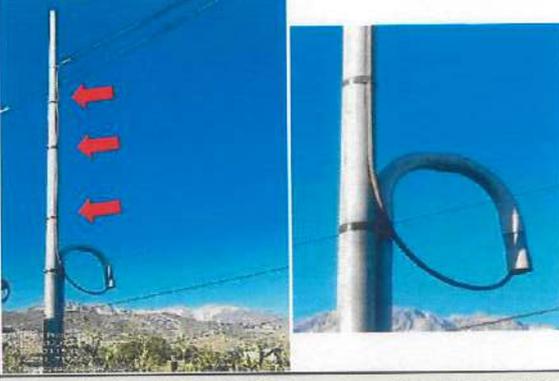
<p>FOTOGRAFÍA 2: Se evidencia que el cable de acometida BT está amarrado al mástil con cinta aislante.</p>

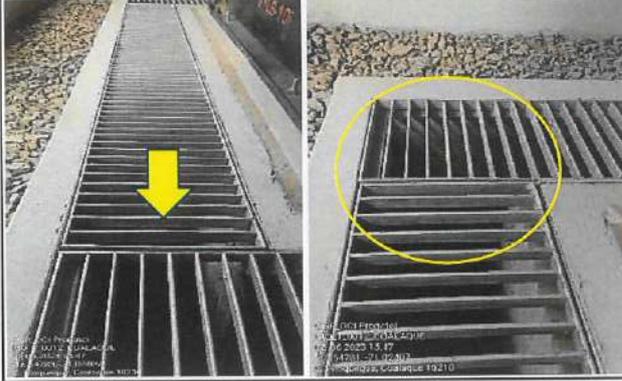
<p>FOTOGRAFÍA 3: Se evidencia en Sala de Fuerza, el sistema de contención antiderrames del Grupo electrógeno presenta tres (03) rejillas sin punto de conexión a tierra.</p>

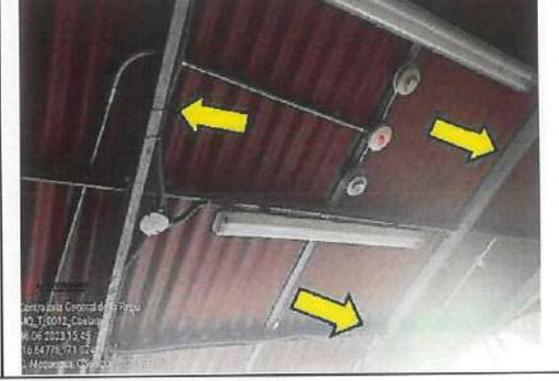
<p>FOTOGRAFÍA 4: Se evidencia en Sala de Fuerza, vigas metálicas del techo no tienen punto de conexión a tierra.</p>

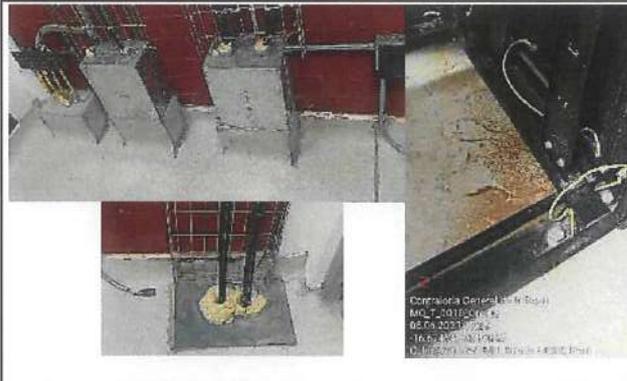
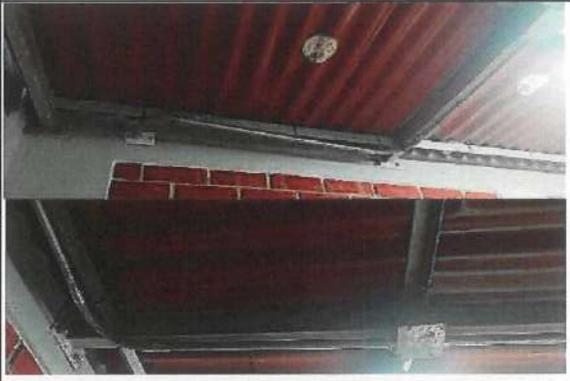
FOTOGRAFÍA 3: Se evidencia en Sala de Equipos, una deficiente instalación del piso antiestático.			FOTOGRAFÍA 4: Se evidencia en Sala de Fuerza que las tuberías emt no tienen punto de conexión a tierra y están sujetadas por cintillos.

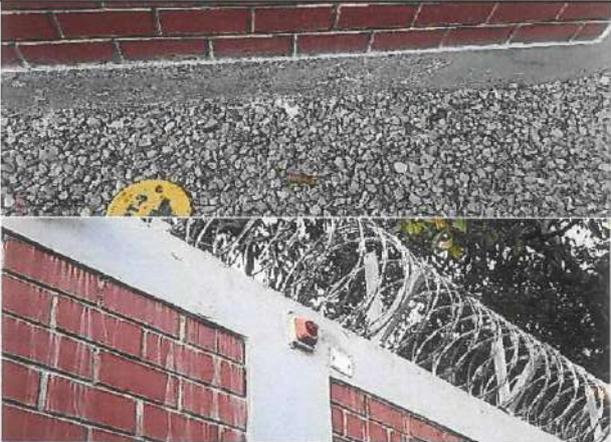
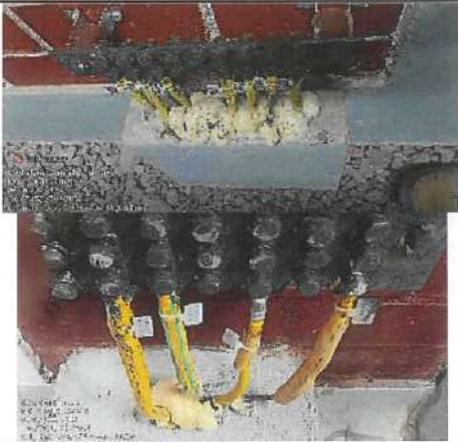
FOTOGRAFÍA 5: Se evidencia eflorescencia en las paredes del patio del nodo.	FOTOGRAFÍA 6: Se evidencia un etiquetado sub-estándar en los cables de tierra que van conectados a la MGB y SGB.

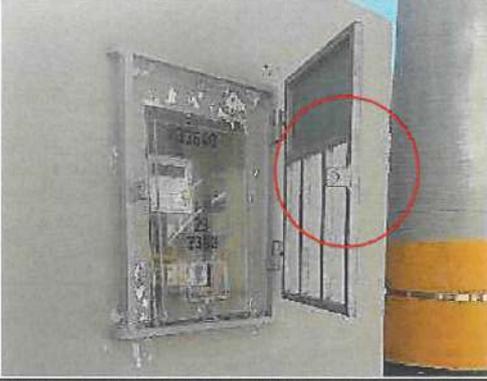
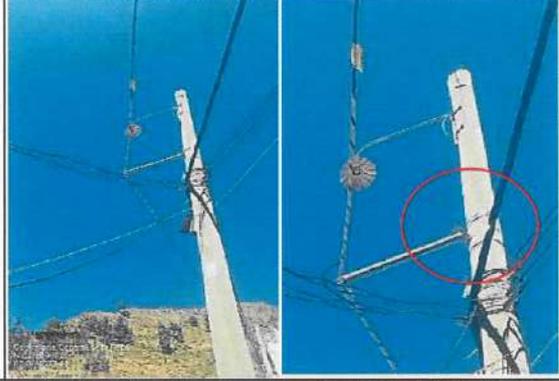
PROYECTO						
"INSTALACIÓN DE BANDA ANCHA PARA LA CONECTIVIDAD INTEGRAL Y DESARROLLO SOCIAL DE LA REGIÓN MOQUEGUA"						
NODO DE DISTRIBUCIÓN						
MQ_T_0005_CUCHUMBAYA						
N° PARTIDA REGISTRAL	TÍTULO CONTRACTUAL SOBRE EL TERRENO	TÍTULO INSCRITO	ANCHO (MTS)	LARGO (MTS)	LATITUD	LONGITUD
	COMPRA	SI	5,27	11,15	-16,750530	-70,685930
FOTOGRAFÍA 1: Se evidencia la caja portamedidor de energía, sin candado.			FOTOGRAFÍA 2: Se evidencia que la base del extensor que sujeta la fibra óptica, no está bien sujeta.

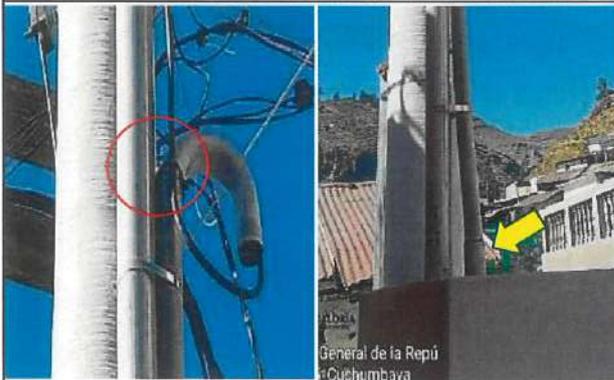
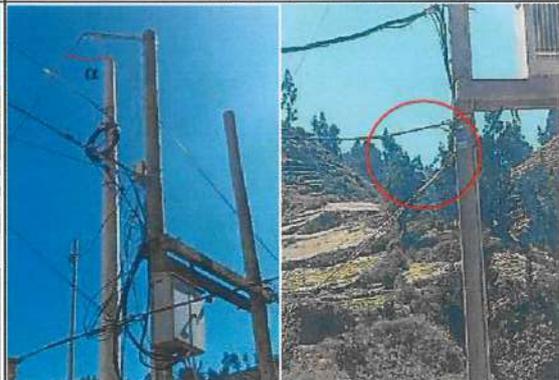
FOTOGRAFÍA 3: Se evidencia que el cable acometida BT se ha sujetado con cintillos y que la tubería PVC está desalineada.			FOTOGRAFÍA 4: Se evidencia que en el trazo del despliegue de fibra óptica, se han formado ángulos muy cerrados ($\alpha < 90^\circ$).

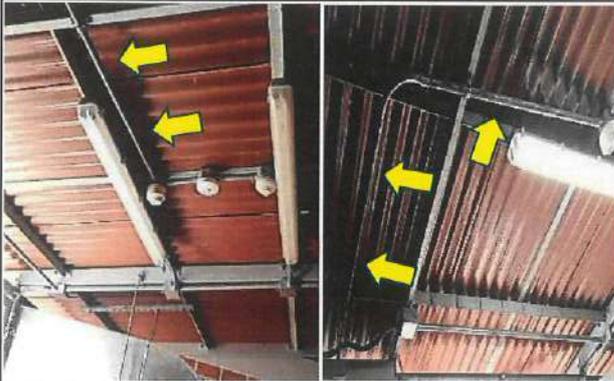
<p>FOTOGRAFÍA 5: Se evidencia en Sala de Fuerza, canalización eléctrica (tubo conduit acero galvanizado EMT) sin conexión a tierra.</p>

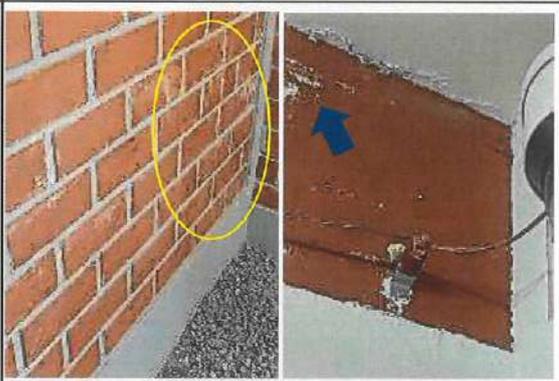
<p>FOTOGRAFÍA 6: Se evidencia la presencia de eflorescencia en las paredes de Sala de Fuerza y Sala de Equipos.</p>

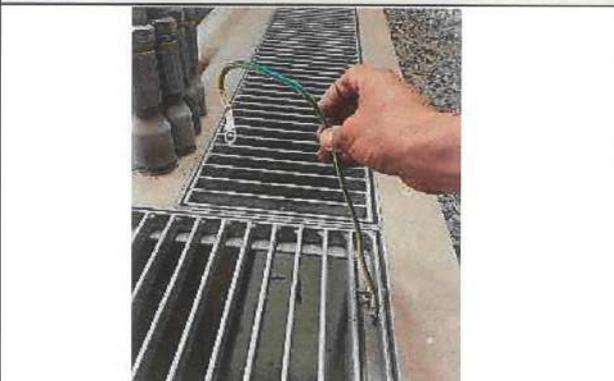
<p>FOTOGRAFÍA 7: Se evidencia en Sala de Fuerza, rejilla del sistema de contención antiderrames sin punto de conexión a tierra.</p>

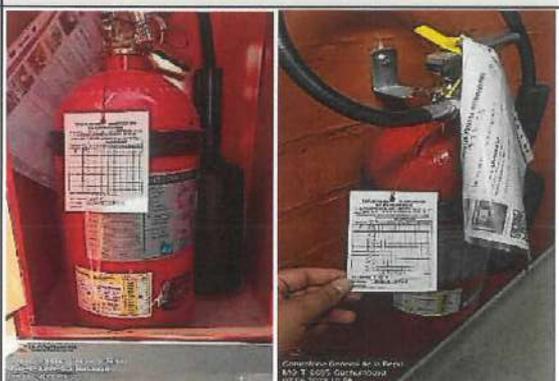
<p>FOTOGRAFÍA 8: Se evidencia en los extintores del Patio y Sala de Equipos, que ya expiró la fecha de su recarga.</p>

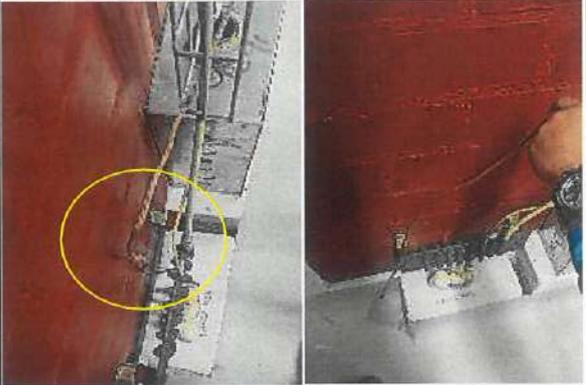
<p>FOTOGRAFÍA 2: Se evidencia que el cable de cobre desnudo no se ha fijado a la barra de aterramiento principal de la Sala de Equipos.</p>

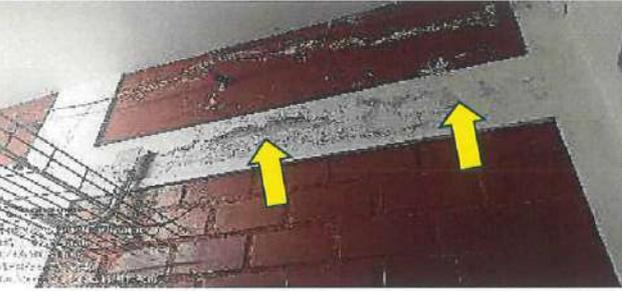
<p>FOTOGRAFÍA 3: Se evidencia efflorescencia en paredes de la Sala de Equipos.</p>

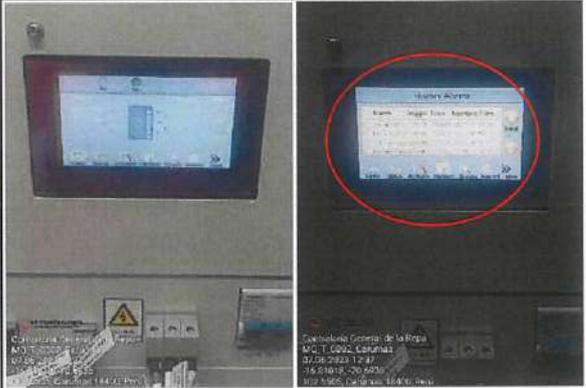
<p>FOTOGRAFÍA 4: Se evidencia alarma intermitente de filtración de agua en el equipo de climatización de la Sala de Equipos.</p>

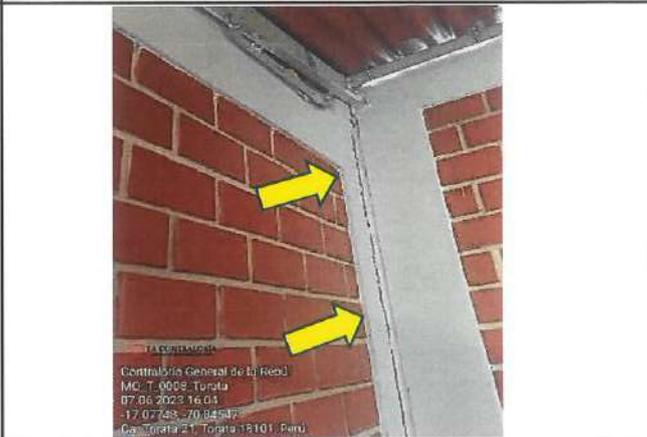
<p><small>OCU, OCU Personal MQ_T_0002_Torata 07.06.2023 16:04 -17.07748, -70.693824 Cp. Torata 16, Torata 18101</small></p>	<p>FOTOGRAFÍA 6: Se evidencian grietas en la esquina de la Sala de Fuerza.</p>

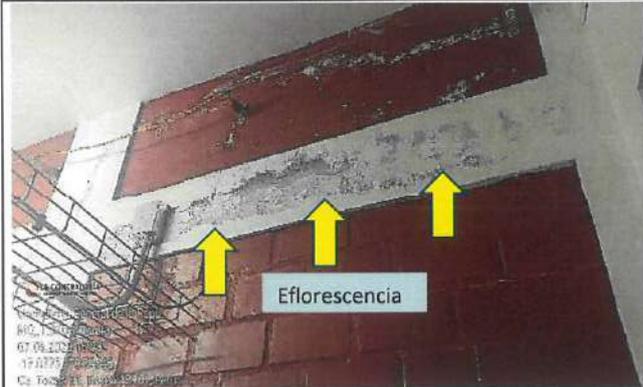
FOTOGRAFÍA 3: Se evidencia eflorescencia en la sala de equipos.			FOTOGRAFÍA 4: Se evidencia alarma intermitente de filtración en el equipo de climatización de Sala de Equipos.

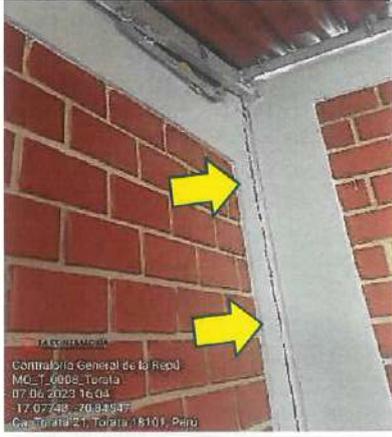
<p><small>MQ_T_0008_TORATA CGR - OC I PRONATEL Calle 7, 0809, Torata 07.06.2023 16:39 +51-077481-7094566 Ca. Torata 21, Torata 18101</small></p>	<p>FOTOGRAFÍA 6: Se evidencian grietas en muros de Sala de Fuerza.</p>

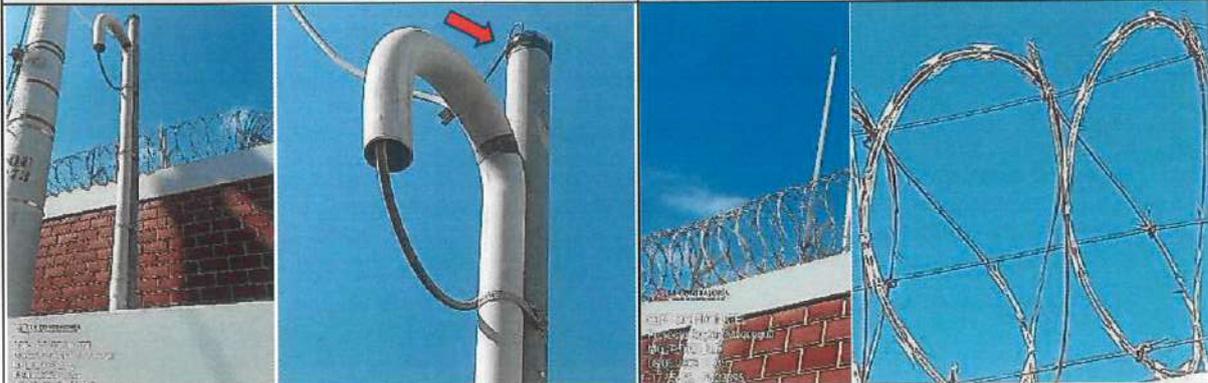
FOTOGRAFÍA 1: Se evidencia en la acometida BT, templador tipo sapito está por desprenderse. FOTOGRAFÍA 2: Se evidencia en el perímetro del nodo, la concertina presenta óxido en varios puntos.

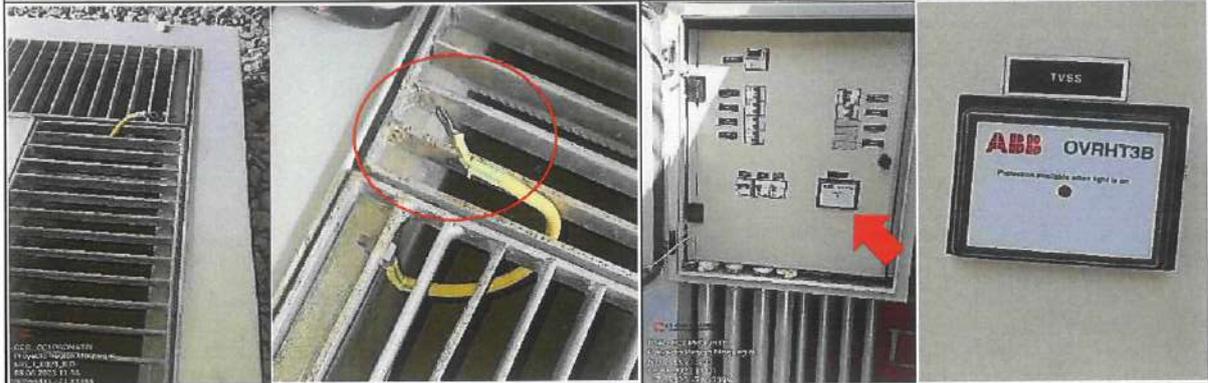
FOTOGRAFÍA 3: Se evidencia en el sistema de contención antiderrames del Grupo electrógeno, que la rejilla presenta punto de conexión a tierra desconectado. FOTOGRAFÍA 4: Se evidencia en el Tablero General del Nodo, que el Supresor de Sobrevoltajes Transitorios (TVSS: marca ABB, modelo OVRHT3B) no está operativo.

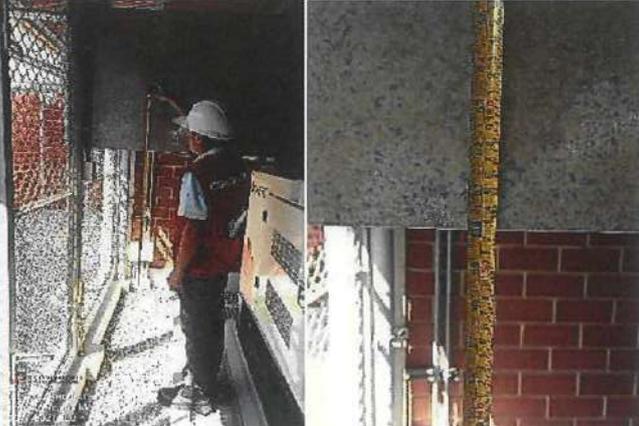
<p>FOTOGRAFÍA 6: Se evidencia que la altura del ducto respecto al NPT+10 es aproximadamente 1.53 m. (h= 1.64m, según plano IE-15).</p>

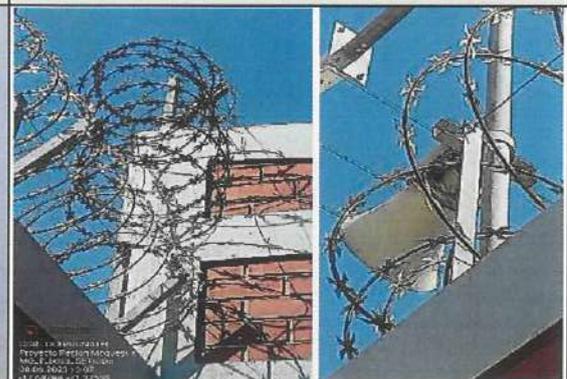
FOTOGRAFÍA 2: Se evidencia óxido en varios puntos de la concertina en el perímetro del nodo.

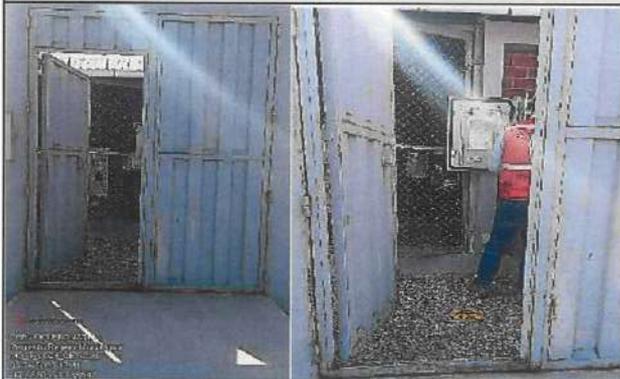
FOTOGRAFÍA 3: Se evidencia que el portón del nodo presenta óxido en diferentes puntos.

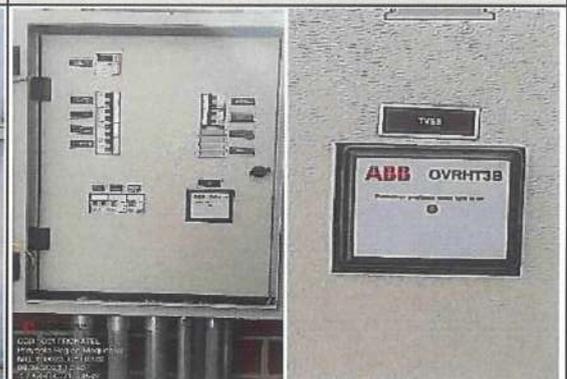
FOTOGRAFÍA 4: Se evidencia en el Tablero General del Nodo, que el Supresor de Sobrevoltajes Transitorios (TVSS: marca ABB, modelo OVRHT3B) no está operativo.

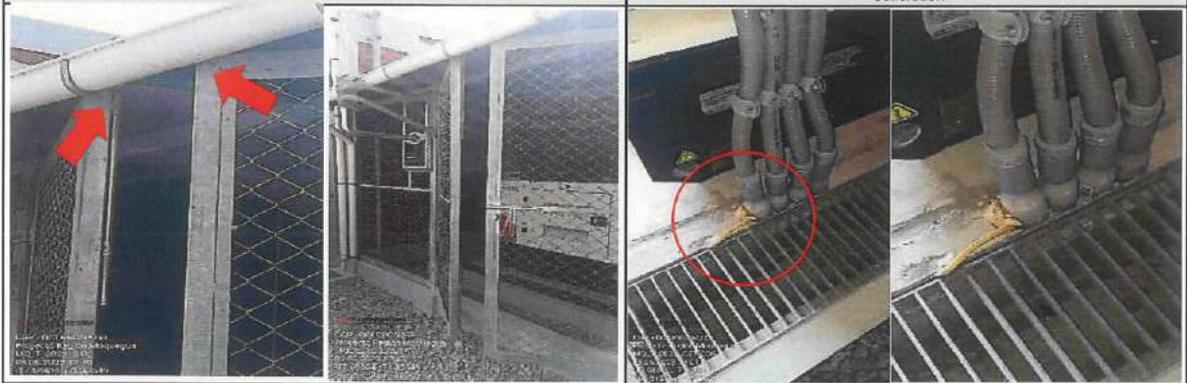
FOTOGRAFÍA 7: Se evidencia que las puertas de la Sala Fuerza no abren correctamente, se obstruyen con las canaletas de aguas pluviales.
FOTOGRAFÍA 8: Se evidencia en la rejilla de canaleta de contención antiderrames del Generador, cable de conexión a tierra conectado en el mismo punto que la tubería del Generador.

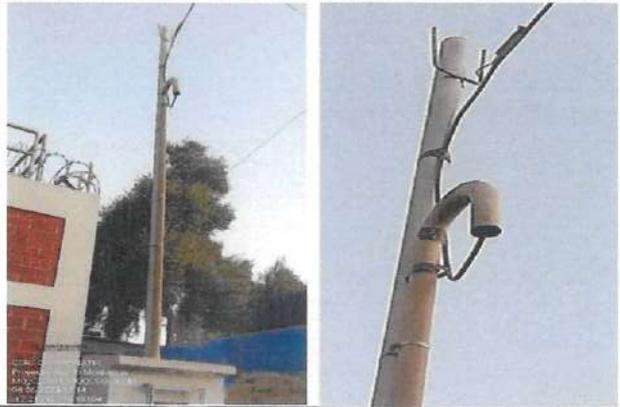
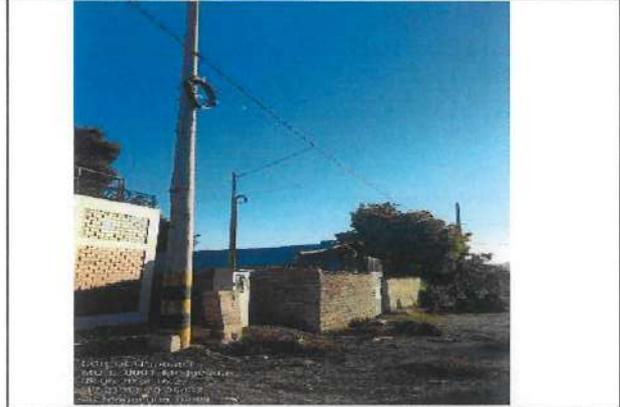
PROYECTO						
"INSTALACIÓN DE BANDA ANCHA PARA LA CONECTIVIDAD INTEGRAL Y DESARROLLO SOCIAL DE LA REGIÓN MOQUEGUA"						
DENOMINACIÓN DEL NODO DE TRANSPORTE						
MQ_C_0001_Moquegua						
N° PARTIDA REGISTRAL	TÍTULO CONTRACTUAL SOBRE EL TERRENO	TÍTULO INSCRITO	ANCHO (MTS)	LARGO (MTS)	LATITUD	LONGITUD
	COMPRA	SI	20.87	26.69	-17.213480	-70.950950
FOTOGRAFÍA 1: Se evidencia que el cable de acometida BT se sujeta al mástil con cinta aislante.			FOTOGRAFÍA 2: Se evidencia el incumplimiento de DMS entre el conductor de suministro BT y cable de fibra óptica.

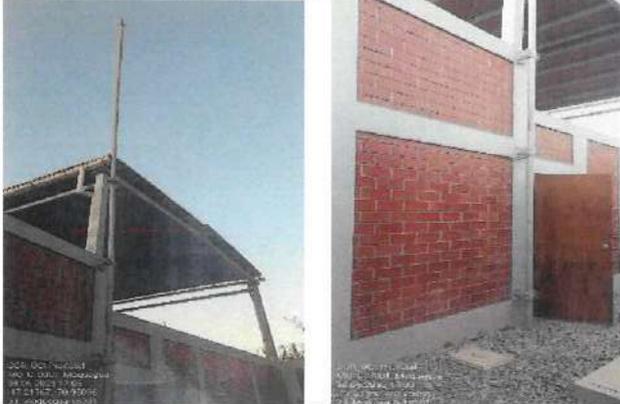
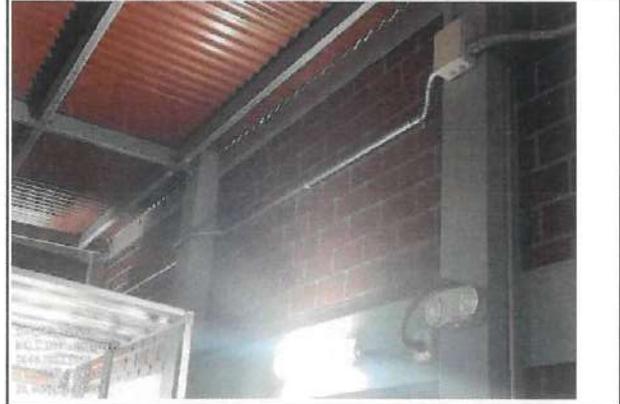
FOTOGRAFÍA 3: Se evidencia el sistema de protección pararrayos, sin conexión de pozo a tierra.			FOTOGRAFÍA 4: Se evidencia canalización eléctrica (tubo conduit acero galvanizado EMT) sin conexión a tierra.

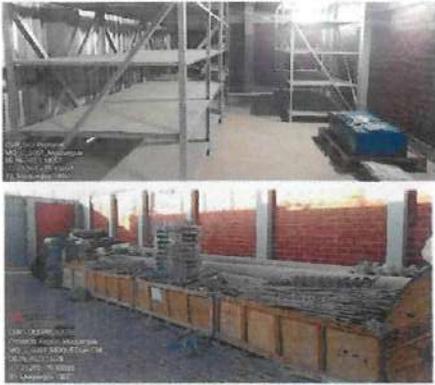
<p>FOTOGRAFÍA 5: Se evidencia que Centro de Mantenimiento no cuenta con los respuestos mínimos requeridos.</p>

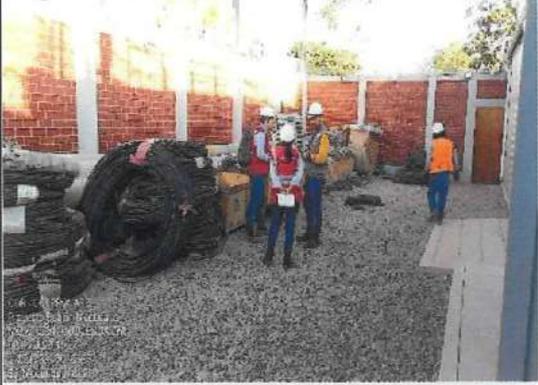
<p>FOTOGRAFÍA 6: Se evidencia que Centro de Mantenimiento no cuenta con personal permanente responsable del control de materiales; no se cuenta con un kardex o registro de ingreso y salida de bienes.</p>

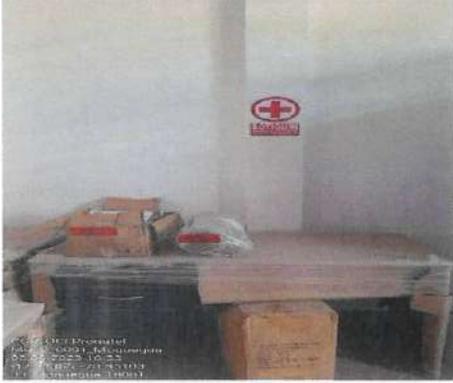
<p>FOTOGRAFÍA 7: Se evidencia la falta de botiquín para primeros auxilios.</p>

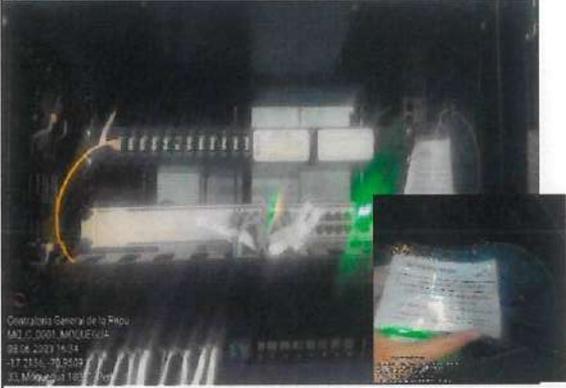
<p>FOTOGRAFÍA 8: Se evidencia que el switch de marca : Alcatel Lucent y modelo omniswitch 6350 se encuentra fuera del ciclo de venta del producto.</p>
