INFORME DE HITO DE CONTROL N° 11786-2023-CG/APP-SCC

CONTROL CONCURRENTE
MINISTERIO DE SALUD
JESÚS MARÍA – LIMA – LIMA

PROYECTO DE INVERSIÓN “MEJORAMIENTO DE LOS SERVICIOS DE SALUD DEL ESTABLECIMIENTO DE SALUD HUARI, DISTRITO Y PROVINCIA DE HUARI – DEPARTAMENTO DE ANCASH”

HITO DE CONTROL N° 2 – AVANCE DE EJECUCIÓN DE OBRA A NIVEL DE ACABADOS Y ACCIONES PREVIAS A INSTALACIÓN DE EQUIPAMIENTO MÉDICO

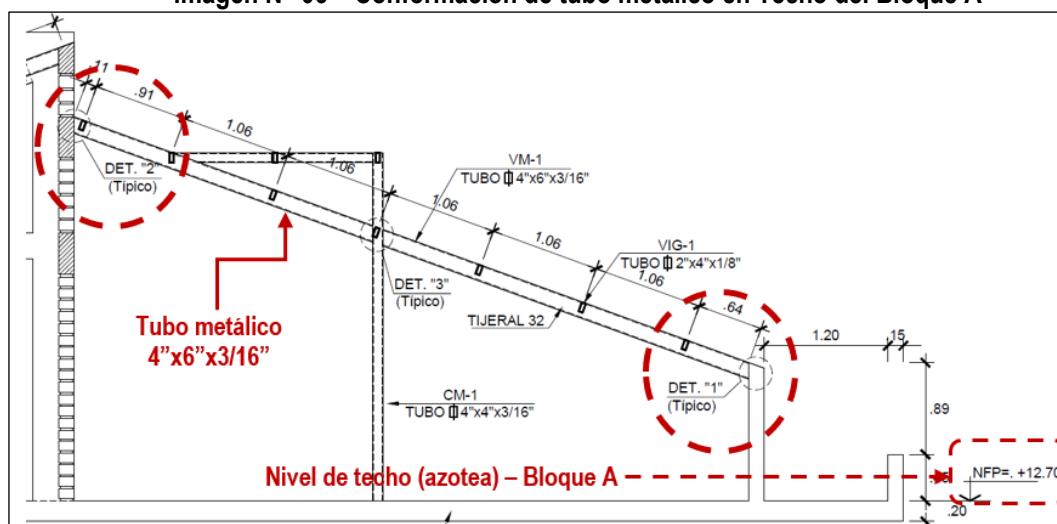
Imagen N° 06 – Conformación de tubo metálico en Techo del Bloque A

Fuente: Lámina E-65 – “Elevaciones y Desarrollo de Tijerales (Bloque A)”, de la especialidad de Estructuras del Expediente Técnico del Proyecto.

Las imágenes anteriores muestran las características de los tubos metálicos que conforman la estructura metálica para la cobertura del Bloque A del Proyecto y, además, indican los detalles de las conexiones (apoyos) de dichos tubos en los elementos de concreto del bloque (en adelante, las conexiones). De ese modo, se puede verificar que las conexiones consisten en planchas de acero (180x250x12mm) y pernos de expansión (pernos de anclaje)⁵² de 5/8"x4", **embebidos** en los elementos de concreto⁵³ que funcionan como apoyo (soporte) para los elementos metálicos.

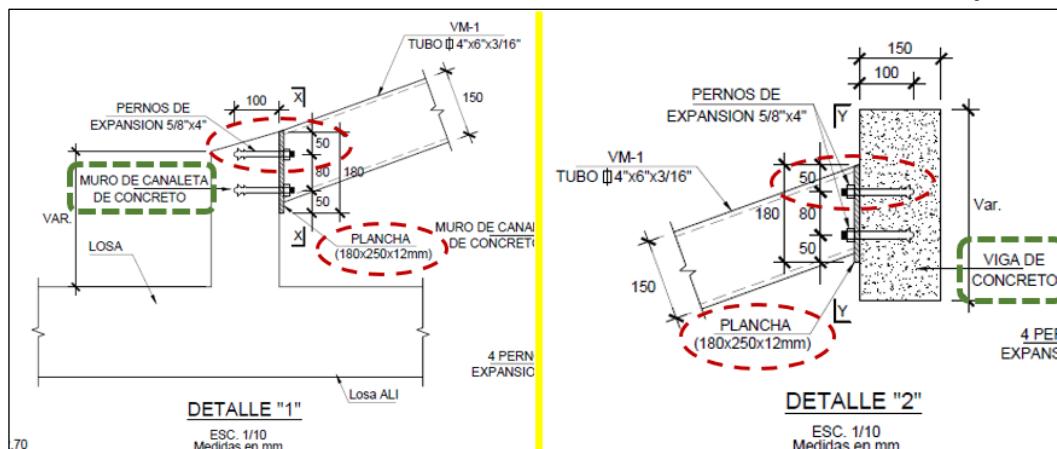
Imagen N° 07 – Detalles 1 y 2 para las conexiones de los tubos metálicos - Bloque A

Asimismo, en la imagen se muestra que las distancias (en milímetros) de los pernos hacia los bordes de las planchas de acero y/o los bordes de los elementos de concreto **deben ser de 50 mm**. Asimismo, se puede verificar que dichos pernos **deben estar completamente embebidos (incrustados)**, es decir, no deben estar expuestos (a la intemperie), si no dentro de elementos de concreto que tienen formas regulares e íntegras (consistentes), a fin de garantizar la conformación de dichas conexiones, de acuerdo con los Planos de la Especialidad de Estructuras del Expediente Técnico (Imagen N° 07).

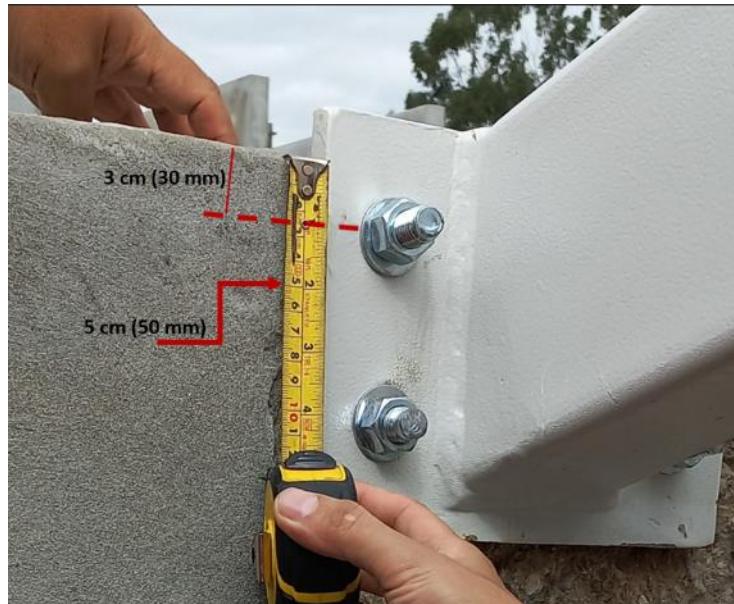
Fuente: Acta N° 001-2023/APP-CC-HUARI-H2 del 30 de mayo de 2023 - conexiones del bloque A. Se verifica que el perno de anclaje está colocado a una distancia aproximada de 30 mm, es decir, menor a la distancia especificada de 50 mm.

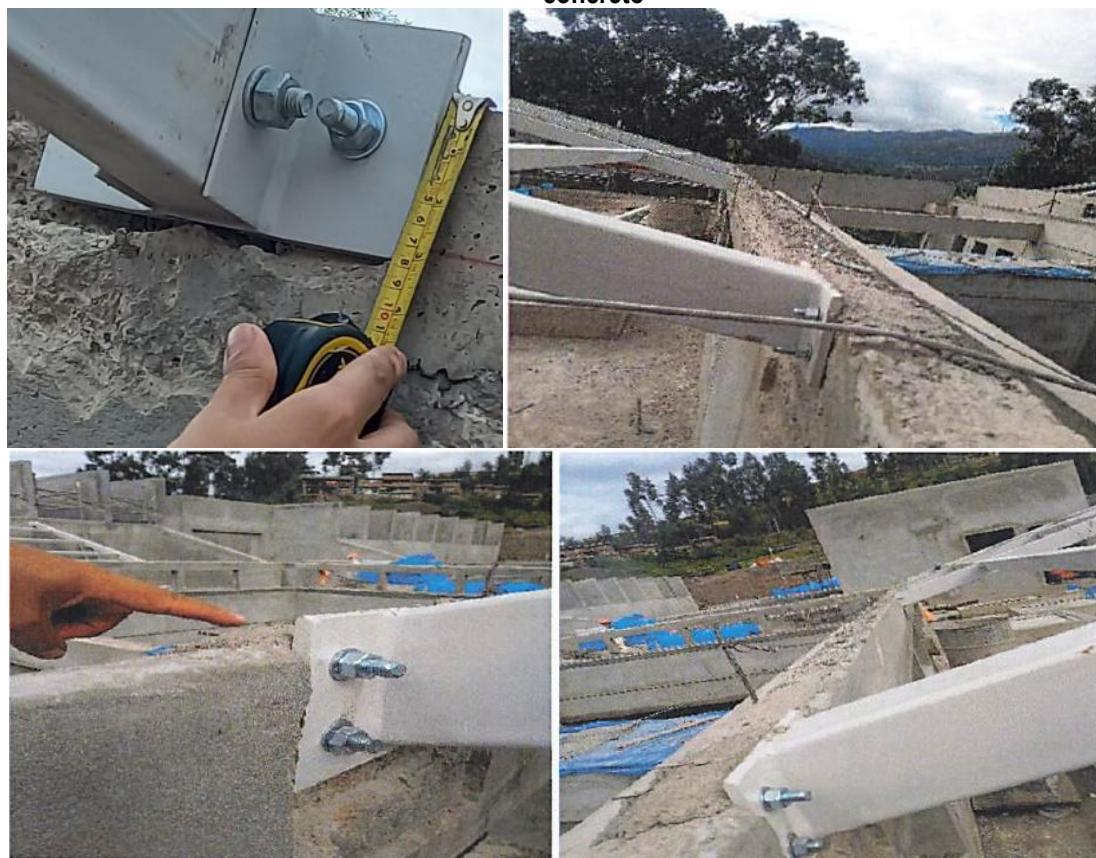
Imagen N° 09 – Ubicación de pernos de anclaje respecto al borde del elemento de concreto

Fuente: Acta N° 001-2023/APP-CC-HUARI-H2 del 30 de mayo de 2023. Se verifica (toma superior izquierda) que el perno de anclaje está colocado a una distancia aproximada de 30 mm, es decir, menor a la distancia especificada de 50 mm. Otras vistas, colocación de pernos de anclaje "a ras" de los bordes de los elementos de concreto.

Al respecto, el PRONIS envió documentación que no cuenta con un sustento técnico de respaldo y que no está relacionada con la corrección de los defectos constructivos en las conexiones, advertidos por la Comisión⁵⁹, por lo que, la Comisión no tiene evidencia que el Ejecutor del Proyecto venga ejecutando trabajos, a fin de resanar (corregir) los defectos en conexiones que fueron advertidos por la Comisión durante la visita de inspección a la ejecución del Proyecto, tales como por ejemplo, respetar la ubicación de los pernos con distancias mínimas a los bordes de 5.0 cm (50 mm), como lo establece el Expediente Técnico del Proyecto.

Por lo expuesto, la Comisión advierte que en las conexiones del Bloque A del Proyecto, se vienen colocando pernos de anclaje con distancias a los bordes de los elementos de concreto de 30 mm, o incluso sin distancia (“a ras” – 0 mm), incumpliendo la distancia mínima establecida en el Expediente Técnico del Proyecto (50 mm). Asimismo, se vienen ejecutando defectos en conexiones que incumplen los detalles señalados en los Planos de Estructuras del Expediente Técnico del Proyecto; sin que el PRONIS en el marco de sus funciones haya realizado el seguimiento a las actividades de la Entidad Supervisora, conforme lo previsto en el Contrato de Supervisión, situación que podría afectar la estabilidad de la cobertura metálica del Bloque A, así como la calidad del Proyecto.

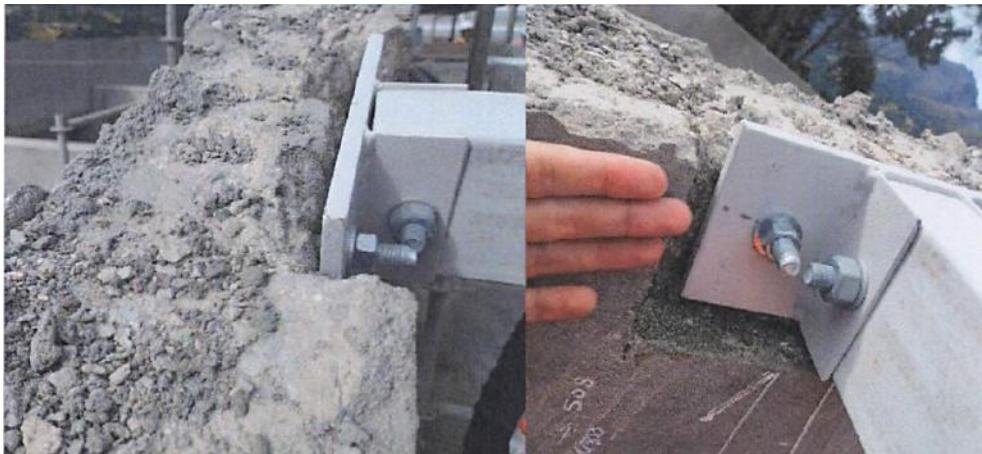
Fuente: Acta N° 001-2023/APP-CC-HUARI-H2 del 30 de mayo de 2023. Se verifica: i) distancias al borde menores a las especificadas, ii) deterioro del concreto que sirve de apoyo y anclaje de los pernos.
Elaborado por: La Comisión

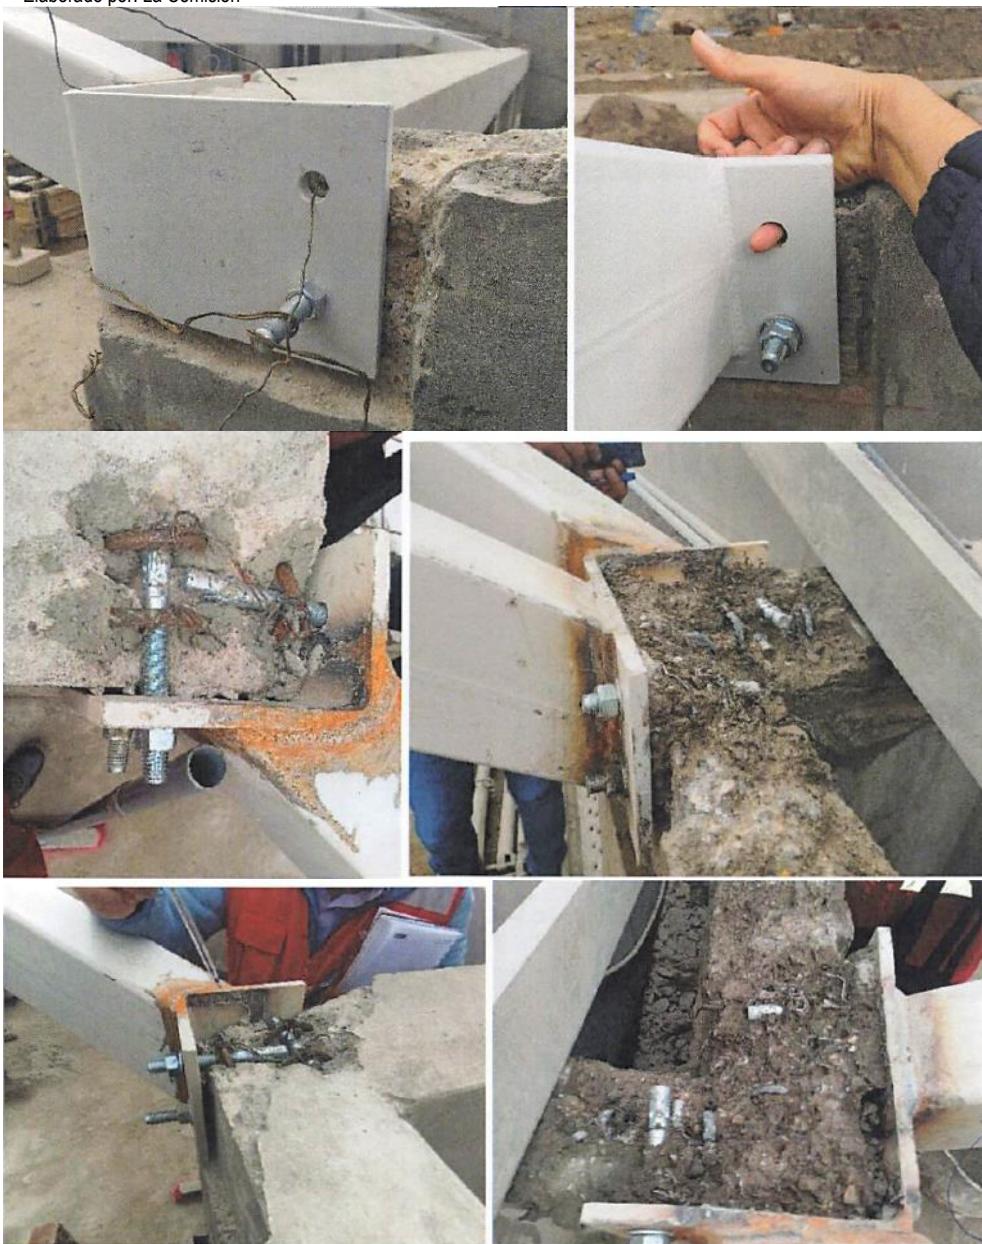
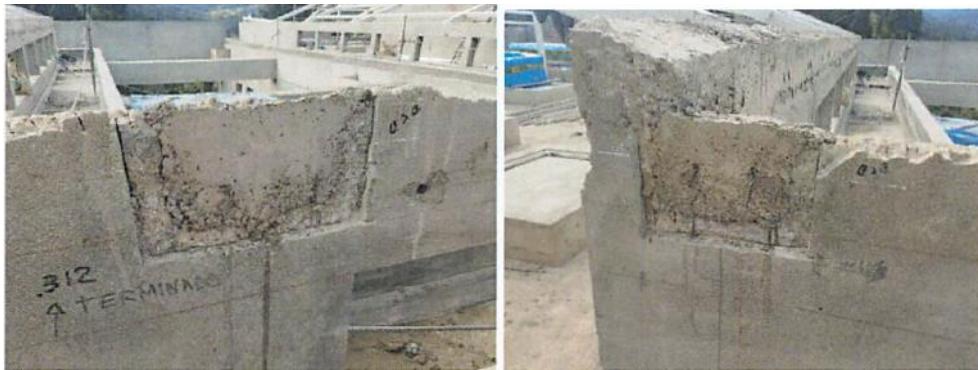
Fuente: Acta N° 001-2023/APP-CC-HUARI-H2 del 30 de mayo de 2023. Se verifica (de arriba hacia abajo): i) ausencia de pernos de anclaje, ii) exposición de pernos de anclaje, iii) deterioro de elementos de concreto en zonas de conexiones y distancias al borde menores a las especificadas, iv) juntas frías (juntas de vaciado) en elementos de concreto – zona de conexiones.

Es decir, la Comisión verificó además que durante la ejecución de las estructuras metálicas del Bloque A del Proyecto, se han generado diversos defectos en las conexiones, incumpliendo los Planos de la Especialidad de Estructuras del Expediente Técnico, en lo referido a: las formas de los elementos de concreto (secciones completas), la integridad de los mismos (consistencia / calidad), continuidad (sin juntas / vaciados en un solo tiempo - monolíticos) y número de pernos (sin ausencia).

Cabe indicar que, la presencia de defectos en conexiones que incumplen las características detalladas en los Planos de Estructuras del Expediente Técnico del Proyecto, representan un agravante al incumplimiento de las distancias mínimas a bordes de los pernos de anclaje, toda vez que dichas deficiencias estarían afectando la resistencia del concreto (calidad)⁶⁰, así como la resistencia del anclaje⁶¹, los cuales en su conjunto conforman conexiones menos resistentes (débiles) que las especificadas en los citados planos.

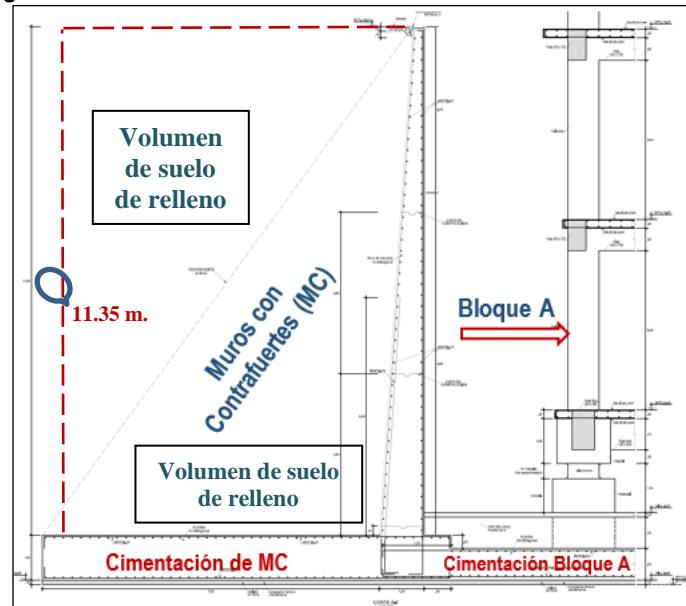
Imagen N° 18 – Corte 8 – Interacción “muros con contrafuertes” y Bloque A

Fuente: Lámina E-07 – “Cortes de Cimentación del Sistema Aislado (Bloque A)”, de la especialidad de Estructuras del Expediente Técnico del Proyecto.

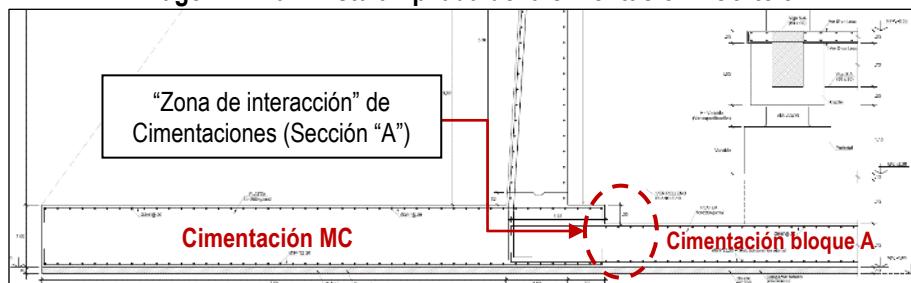
Imagen N° 20 – Vista ampliada de la cimentación - Corte 8

Fuente: Lámina E-07 – “Cortes de Cimentación del Sistema Aislado (Bloque A), de la especialidad de Estructuras del Expediente Técnico del Proyecto.

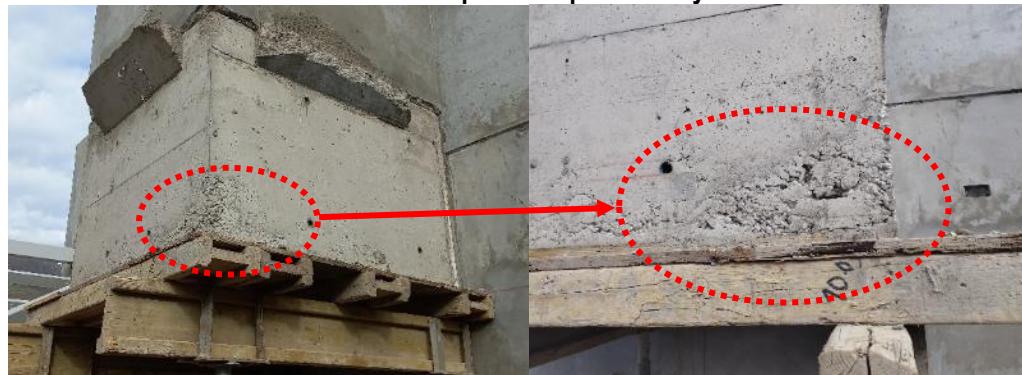
Imagen N° 21 – Segregación en elemento de concreto ubicada sobre la escalera N° 02 en azotea del Bloque Principal del Proyecto.

Fuente: Fotos de la visita de inspección a la ejecución del Proyecto. Se puede visualizar, la presencia de segregación Vistas de Presencia de Segregación y cangrejeras sobre escalera N° 2 azotea del bloque Principal del Proyecto.
Elaborado por: La Comisión.

Las imágenes anteriores muestran la presencia de segregación, cangrejeras y fierro expuesto en los elementos de concreto y confinamiento y/o arriostre (columnetas y viguetas), de los muros de albañilería (tabiques), pertenecientes al Bloque Principal y módulo en la zona de tanques de GLP del Proyecto, a pesar de que la NT E.060 y las Especificaciones Técnicas de Estructuras, aplicables al Proyecto, establecen lineamientos orientados a evitar la formación de los citados defectos constructivos.

En respuesta el PRONIS¹⁰⁸ indicó que, "(...) se adjunta procedimiento y las evidencias fotográficas del levantamiento de observaciones (...)", sin embargo luego de la revisión a la información remitida se verificó que dichos procedimientos no corresponden a los defectos constructivos advertidos, razón por la que la Comisión no tiene evidencia que el Ejecutor del Proyecto viene realizando trabajos a fin de resanar (corregir) la formación de segregación, cangrejeras y acero de refuerzo expuesto, durante la ejecución del Proyecto.

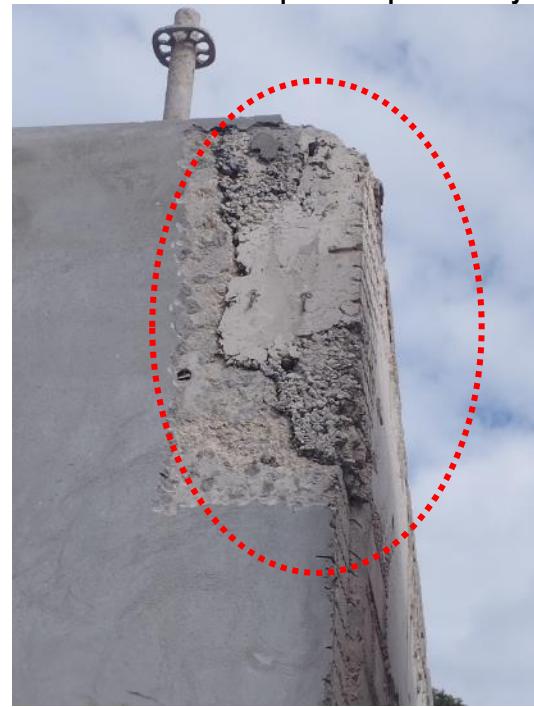
Imagen N° 22 – Segregación y Cangrejeras en elementos de arriostre en parte superior de muro de azotea del Bloque Principal del Proyecto.

Fuente: Fotos de la visita de inspección a la ejecución del Proyecto. Se visualiza, Presencia de Segregación y cangrejeras en parte superior de muro (bloque contiguo al cuarto de máquinas-Ascensor Público) del bloke Principal del Proyecto.
Elaborado por: La Comisión.

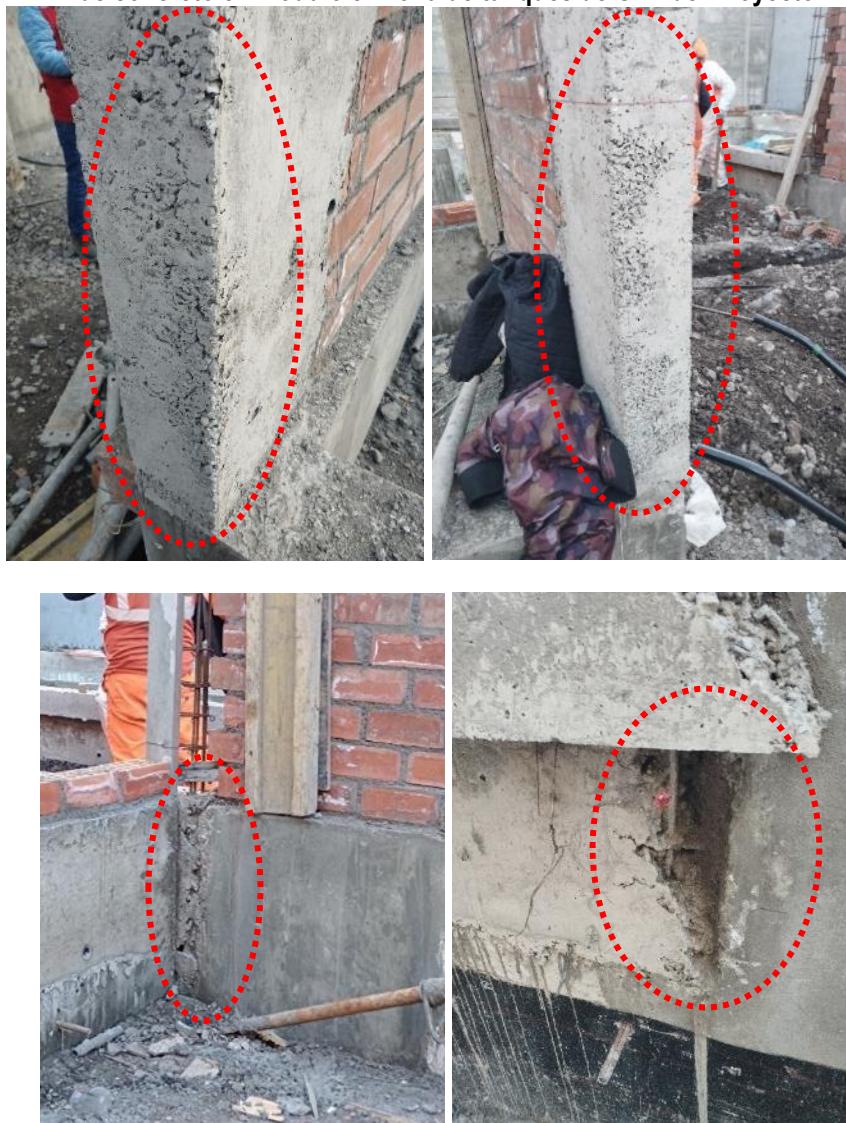
Imagen N° 23 – Cangrejeras, segregación y fierro expuesto en columnetas y elementos de concreto en módulo en zona de tanques de GLP del Proyecto.

Fuente: Fotos de la visita de inspección a la ejecución del Proyecto. Se puede visualizar la presencia de Cangrejeras, segregación y Fierro expuesto en columnetas y elementos de concreto en la Zona de tanque de GLP del Proyecto.
Elaborado por: La Comisión.

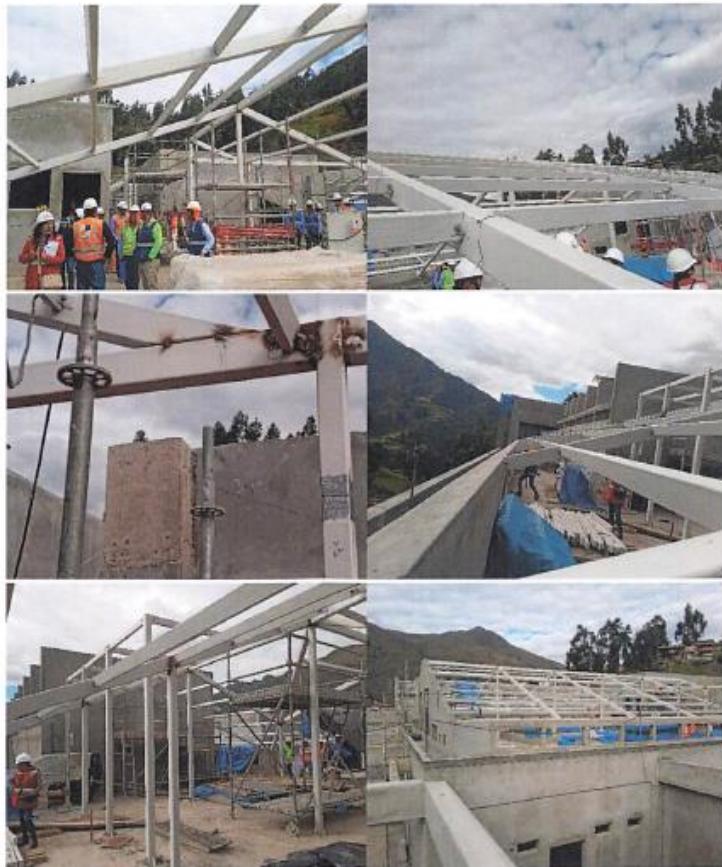
Vistas de diferentes frentes de avance con respecto al montaje de estructuras metálicas.

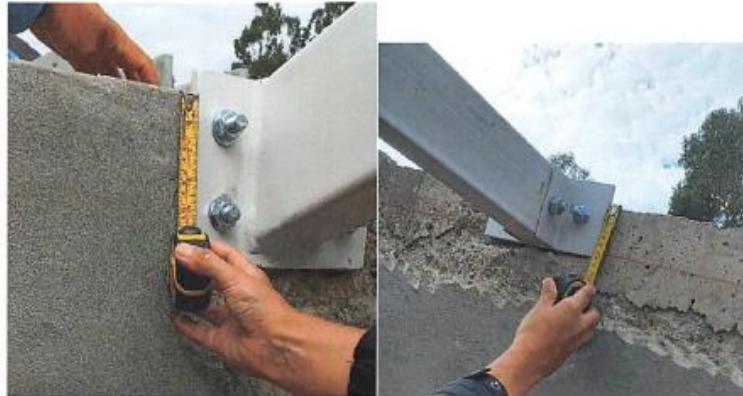
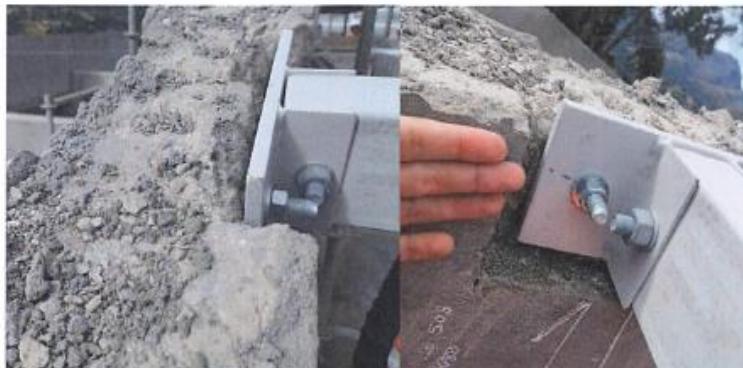
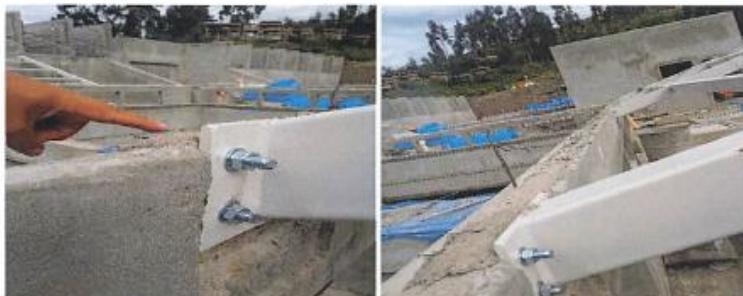
- Durante la visita se pudo verificar, que algunos anclajes realizados con los pernos expansibles para la colocación de las estructuras metálicas en la azotea cuentan con mínimo recubrimiento de concreto, en algunos casos no cuentan con recubrimiento, y en algunos casos estos pernos se encuentran en mal estado.

A continuación algunos ejemplos con recubrimiento mínimo.

- Al respecto, el Ejecutor indicó que dichas secciones llevarán acero de refuerzo anclado con aditivo, y cambiarán la sección de concreto donde la sección sea menor al indicado en el expediente técnico, sin embargo, se encontró algunos elementos con pernos expuesto sin anclaje, así como pernos expansivos cortados.

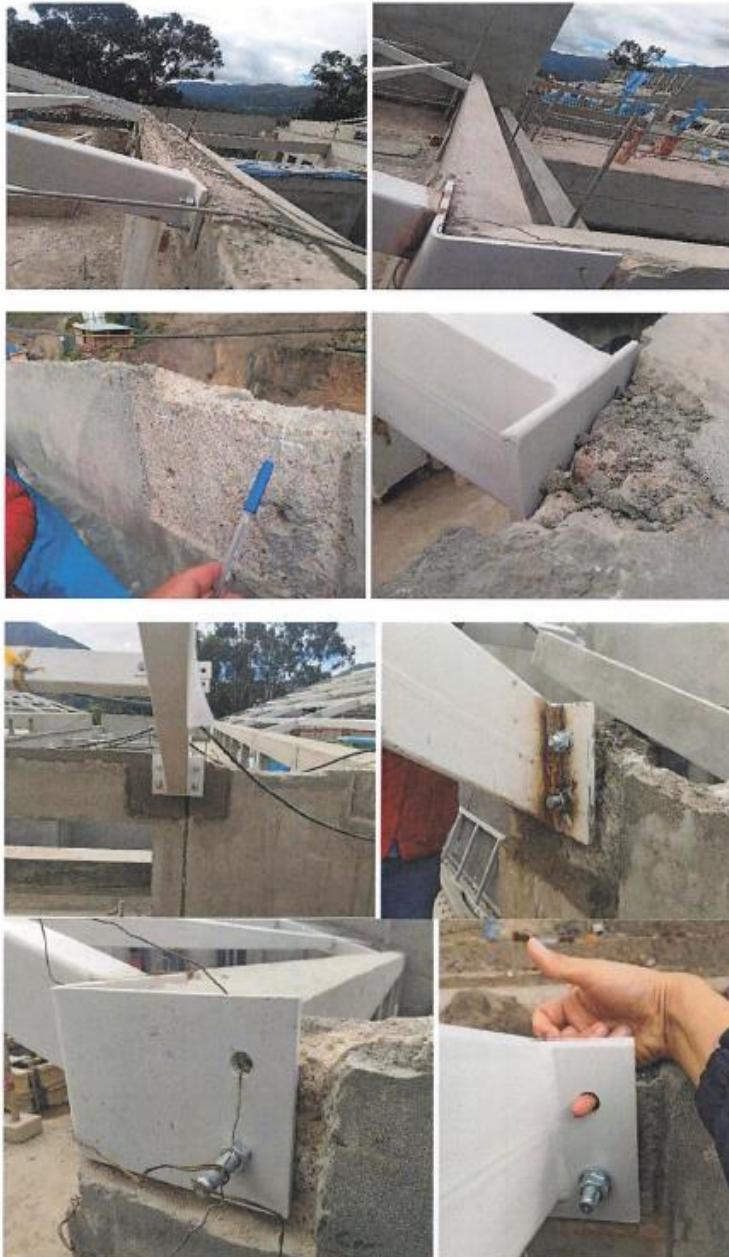
Diferentes vistas donde el perno de expansión es anclado con poca sección de concreto.

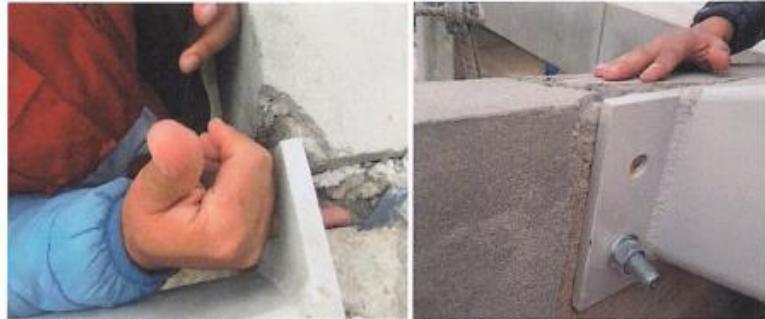
Vista donde se aprecia que los pernos de anclaje están ubicados cercano a la junta de construcción.

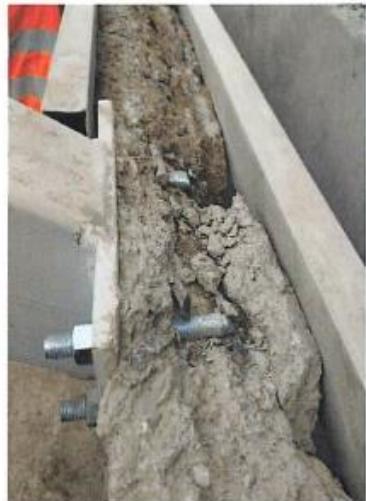
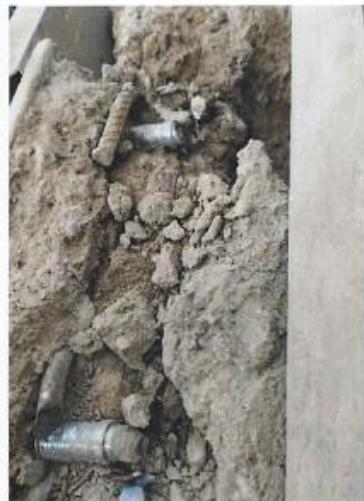
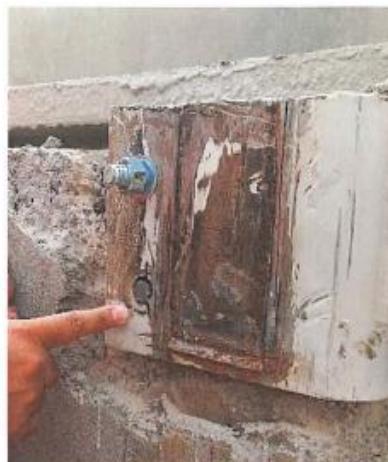
Vista de pernos de expansión cortados.

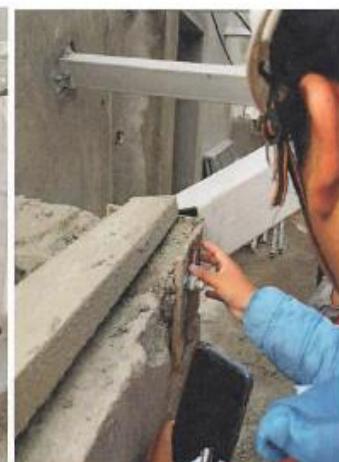
- Asimismo, se encontraron reparaciones de concreto en Zonas de colocación de los pernos de anclaje expansivos.

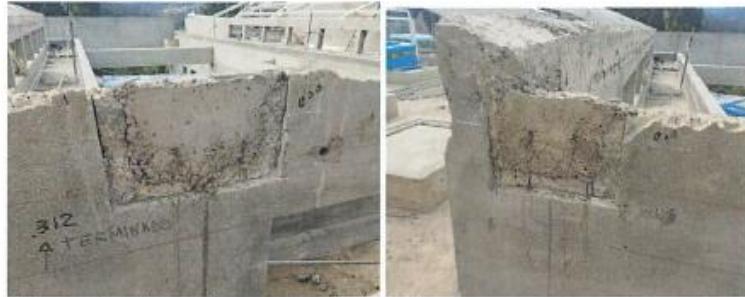
Vistas reparaciones de concreto en zonas de pernos de anclaje.

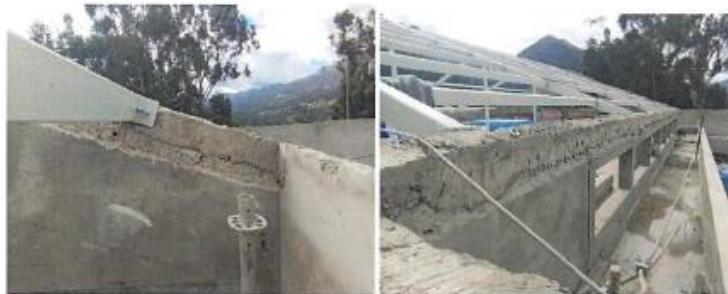
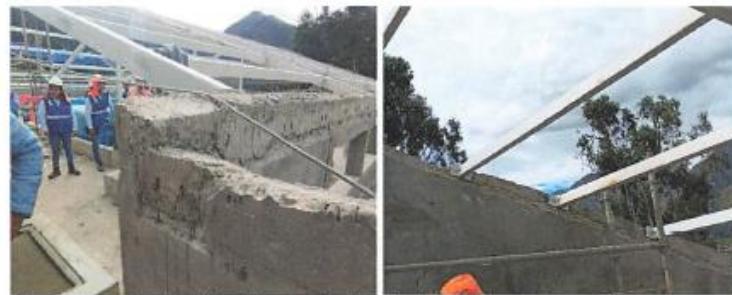
- Se verificó también que se incrementó el peralte de concreto en las vigas en la azotea sobre el cual se colocó el anclaje de las estructuras metálicas, al respecto se solicitó al Supervisor la aprobación de dicho incremento y el procedimiento aprobado para su ejecución.

Vistas de incremento de Peralte en Vigas para la colocación de anclaje de estructura metálica.

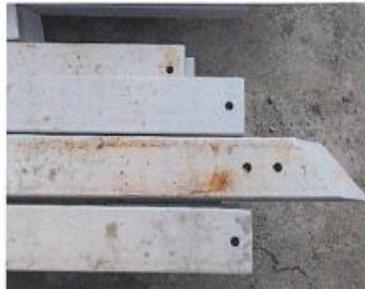
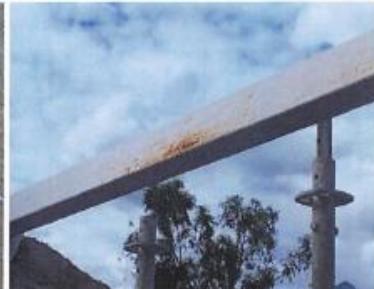
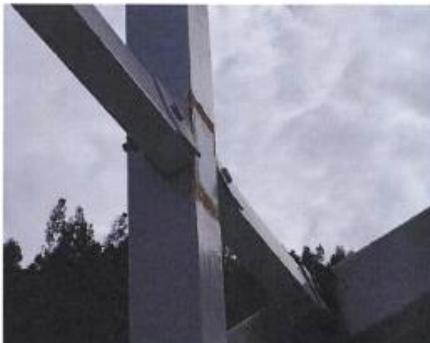
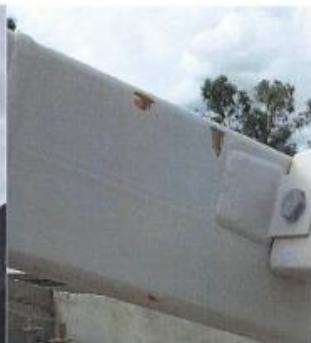
- Asimismo, se verificó en los elementos de las Estructuras Metálicas en techos y pasarelas presencia de óxido

Vistas no existe recubrimiento de concreto, y se aprecian algunos fierros de anclaje.

Al respecto, el Ejecutor indica que en algunos casos la coloración no corresponde a óxido sino al proceso de la soldadura.

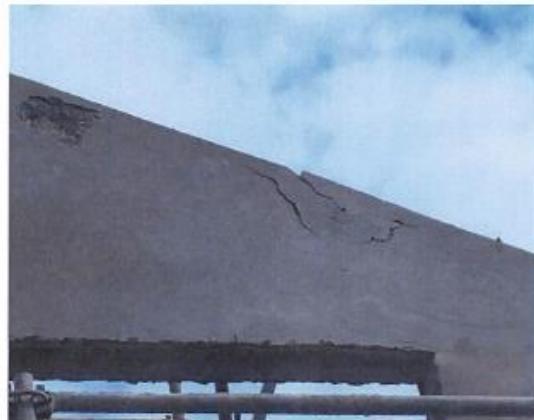
Vista de fisuras en tarrajeo en elemento de concreto en Azotea.

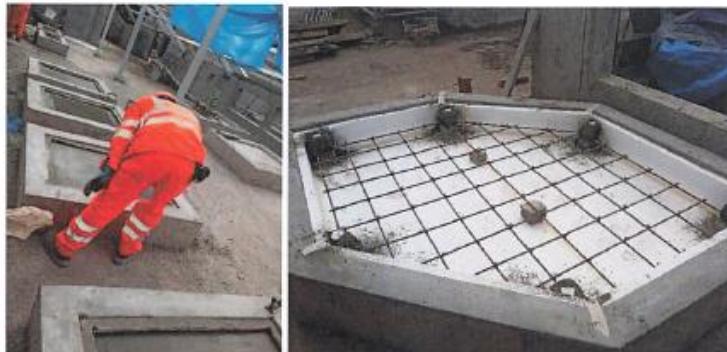
Vista donde se avanza de bases para equipos electromecánicos.

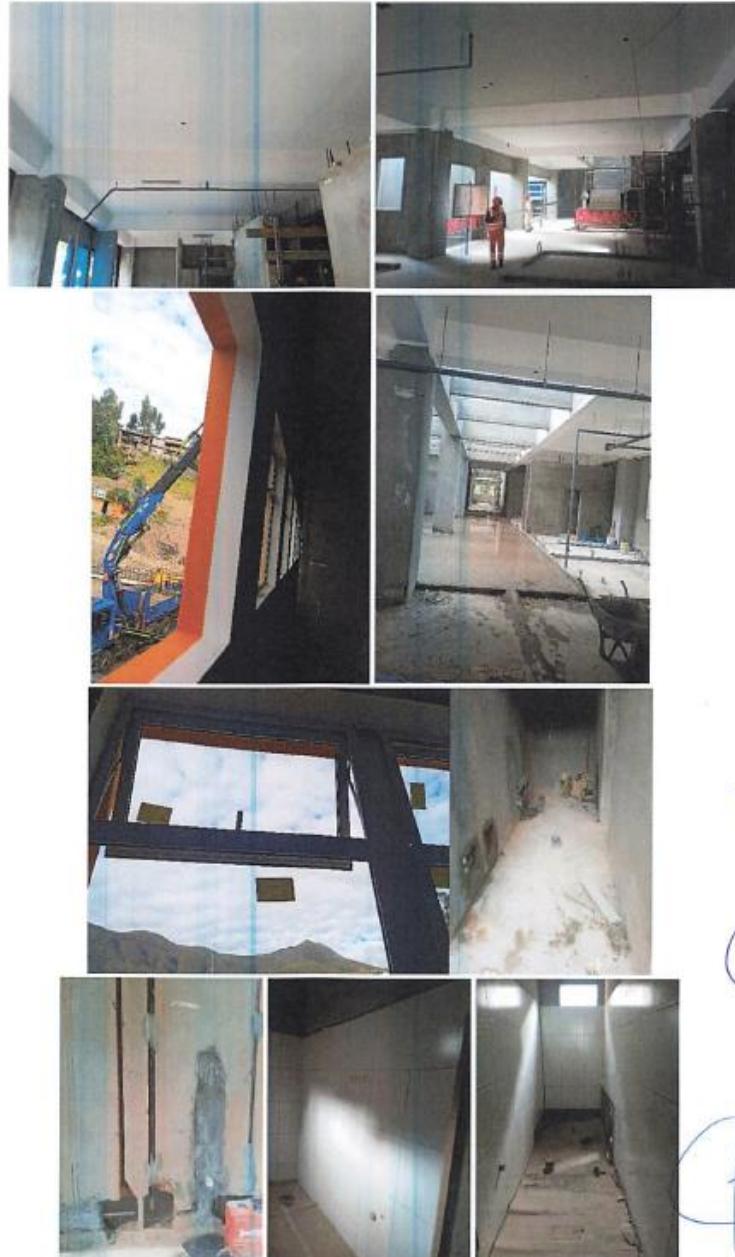
- La comisión verificó trabajos de acabados de pintura base y primera capa en cielo raso, pintura en derrames para instalación de ventanas, instalación de carpintería de aluminio y vidrios laminados, instalaciones eléctricas, instalaciones de agua y desagüe, tuberías de cobre para instalaciones de agua, instalaciones de ductería para sistemas de ventilación, instalación de cerámico en cuartos de limpieza y servicios higiénicos.

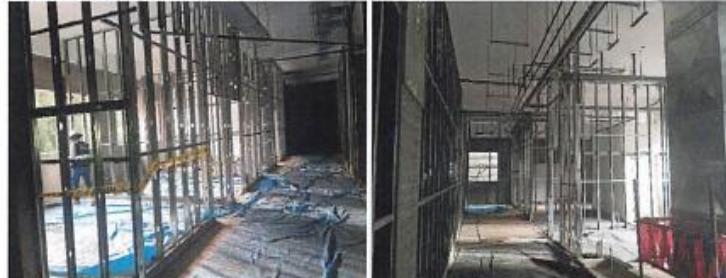
Vista de avances en interiores piso 2 del bloque A

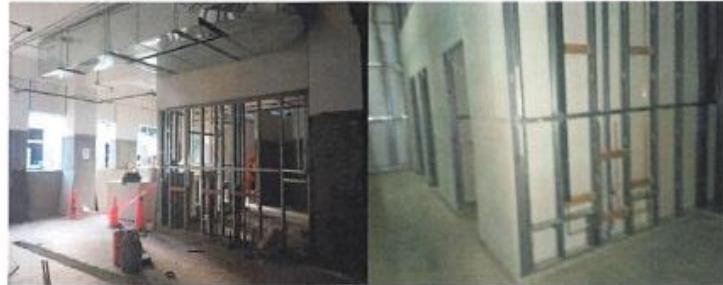
Vista de avances en interiores piso 1 del bloque A

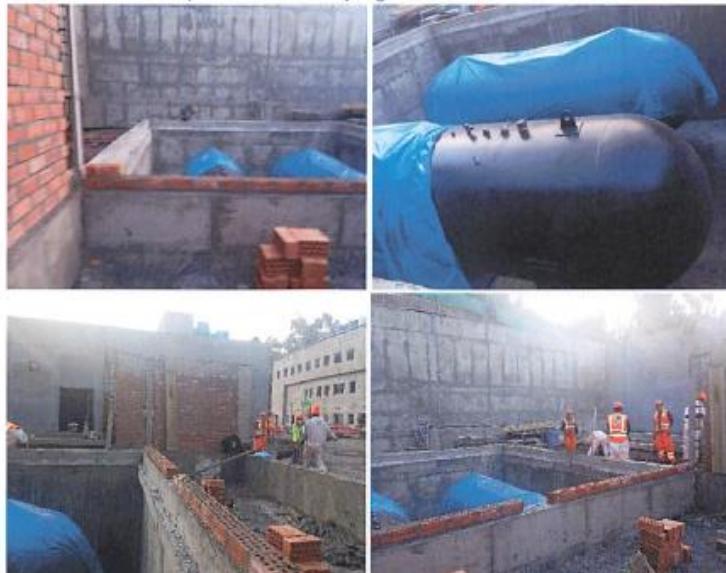
- Se verificaron avances de trabajos de muros de contención para los tanques de GLP y Combustible Diesel, y tanques instalados, asentado de muros de ladrillo, habilitado de acero para columnetas y viguetas.

Se verificó avances de trabajos en tanques de GLP y combustible.

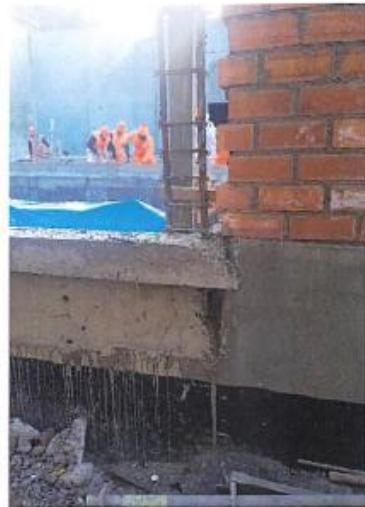
Se verifico acero expuesto en vaciado de muro de concreto.

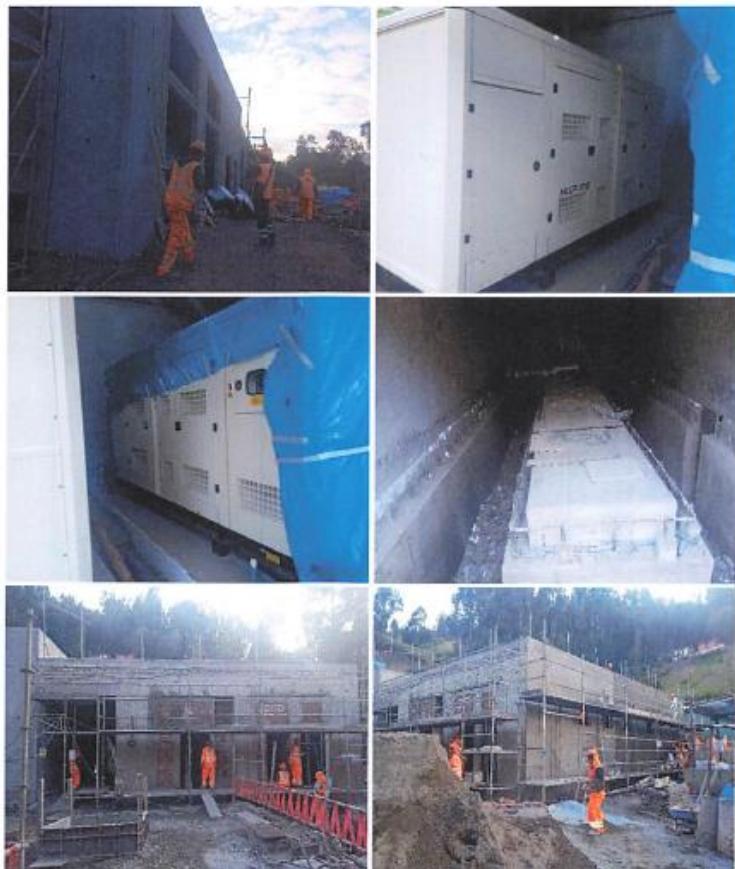
- Respecto al Bloque B (Casa de fuerza y Salud ambiental) se verificaron avances de trabajos culminados con respecto al casco estructural, tarajeos, instalaciones eléctricas, e instalación de los grupos electrógenos.

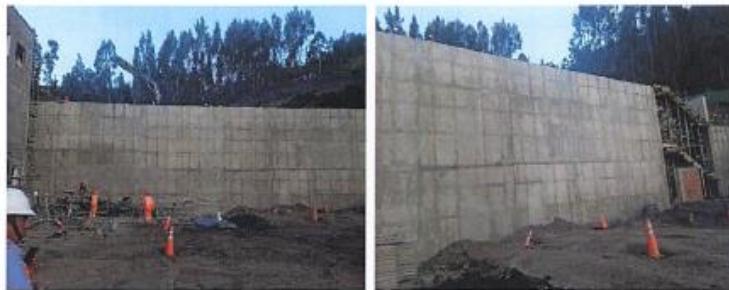
La comisión verificó, trabajos de los contrafuertes, los que se encuentran culminados donde irán los bloques G y F, por la parte superior se ven los avances del relleno y compactado. Así mismo se culminó el casco estructural de la escalera N° 08.

Vistas de los avances en contrafuertes.

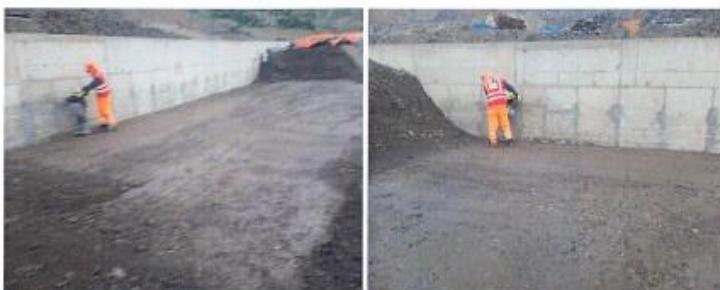
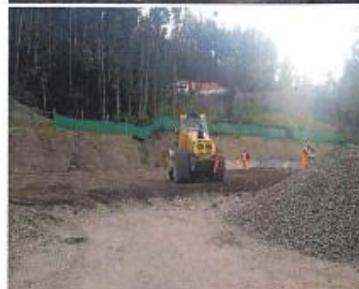
Vistas de los avances relleno compactado

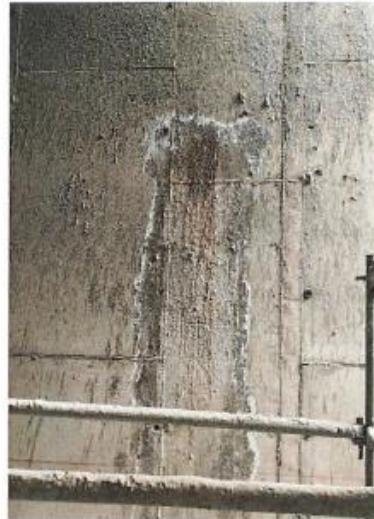
Vistas de Mancha en Muro Contrafuerte.

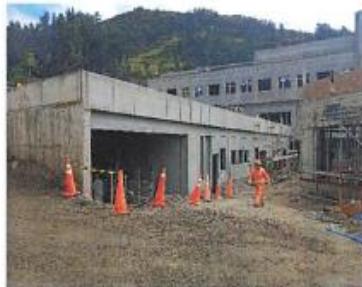
- Se verificaron trabajos de casco estructural culminados, tarraeo en muros y cielo raso, instalaciones eléctricas y sanitarias, como se muestra a continuación:

- Vistas generales de avance de obra del bloque D.

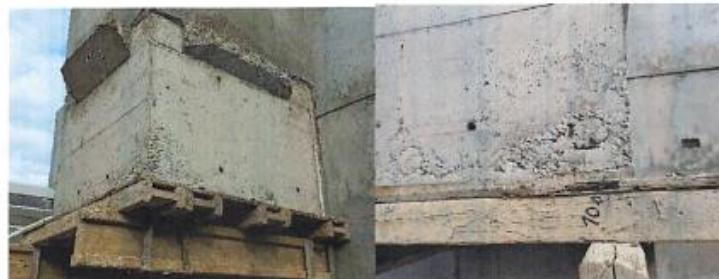
Vistas de Presencia de Segregación y cangrejeras sobre escalera N° 2

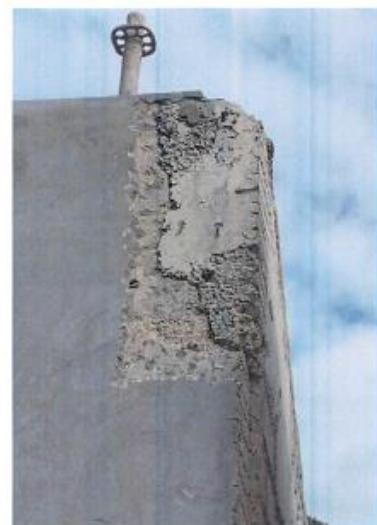
Presencia de Segregación y cangrejeras en parte superior de muro
(bloque contiguo al cuarto de máquinas-Ascensor Público)

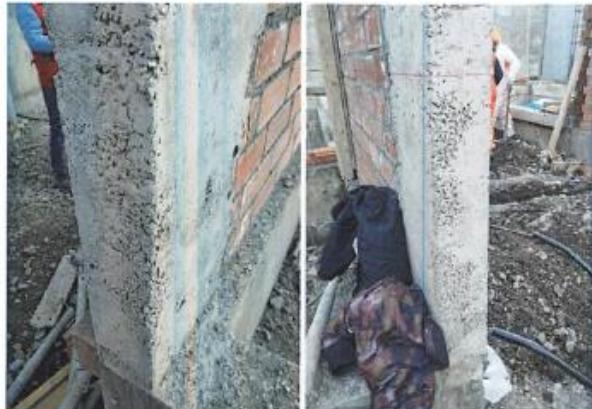
Cangrejeras y segregación en columnetas de Zona de tanque de GLP

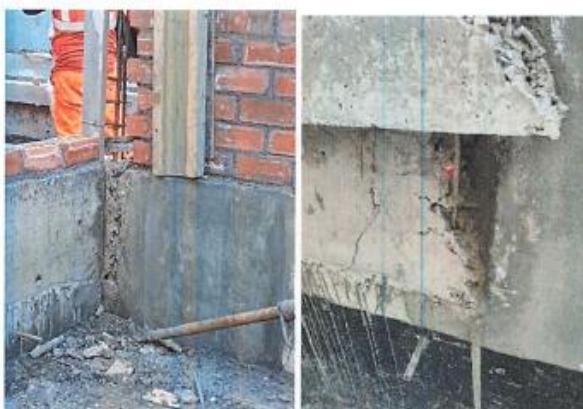
Cangrejeras y Fierro expuesto en columnetas de Zona de tanque de GLP

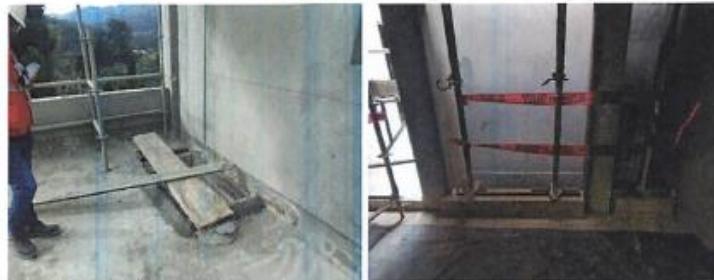
Falta de Barandas de Seguridad en Ductos

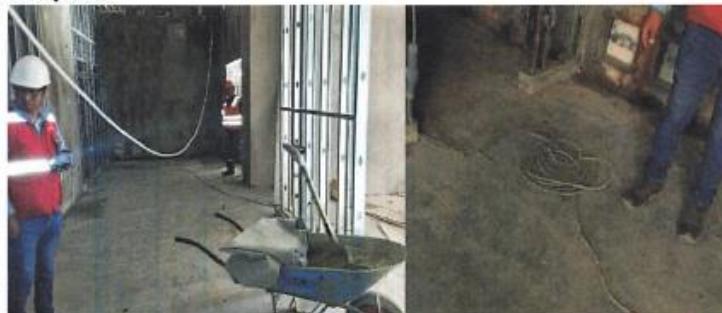
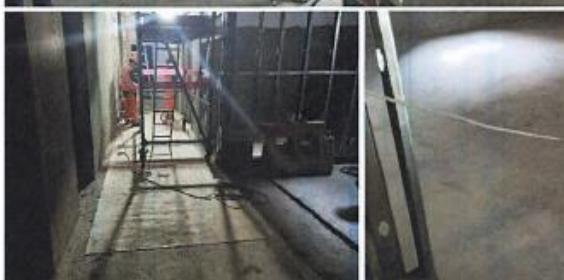
- Cables de energía eléctrica en el suelo y en zonas de riesgo para los trabajadores

Falta de Barandas de Seguridad en Ductos

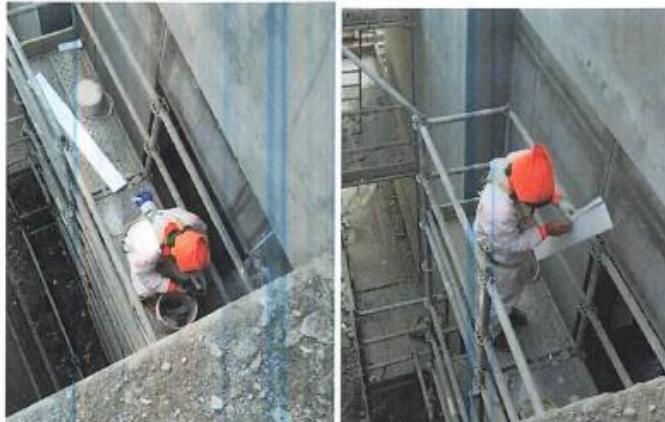
Inadecuado uso de Arnés en Altura (no se encuentra sujeto)

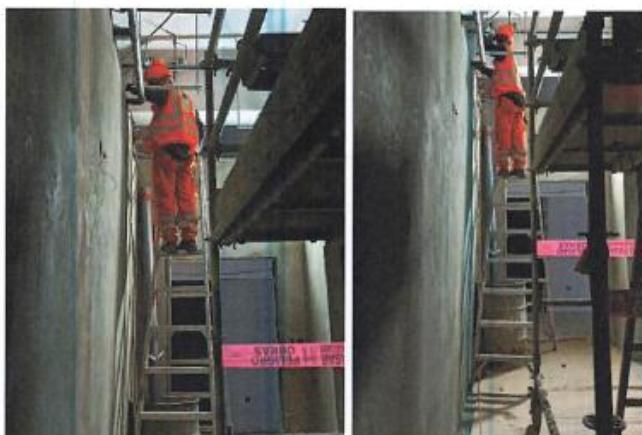
Inadecuado procedimiento en el uso de escalera para trabajo en altura

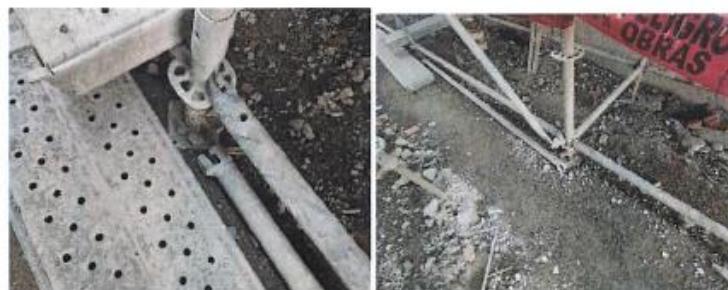
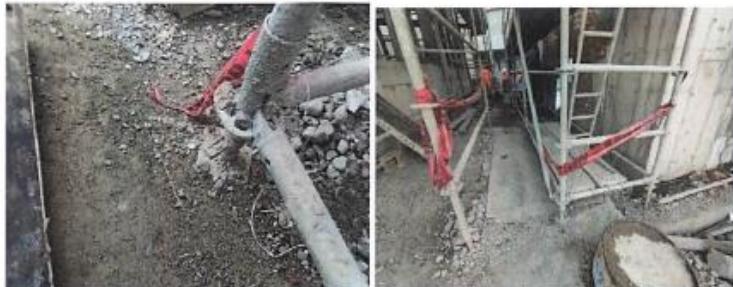
- Se verificó que los Andamios se encuentran directamente apoyados sobre el terreno (tierra) sin contar con una base sobre el terreno.

Andamios directamente apoyados sobre el terreno (tierra)

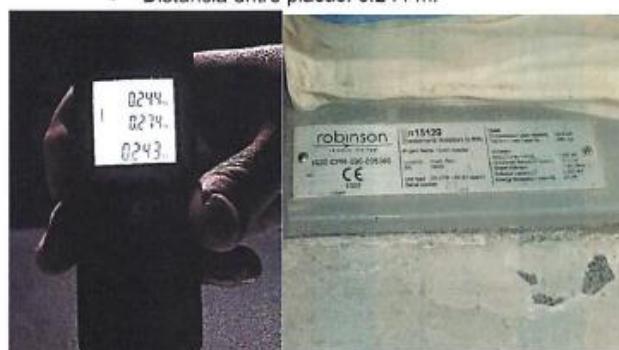
Aislador ubicado en eje 12

- Distancia entre concretos: 0.272 m.
- Distancia entre placas: 0.244 m.
