INFORME DE HITO DE CONTROL
N° 17337-2023-CG/PROT-SCC

**“INSTALACIÓN DE SERVICIOS TECNOLÓGICOS EN LA
CADENA PRODUCTIVA DEL SECTOR PESQUERO
AMAZÓNICO, EN EL DISTRITO DE LA BANDA DE
SHILCAYO, PROVINCIA DE SAN MARTÍN, DEPARTAMENTO
SAN MARTÍN – CUI N° 2270994”**

**HITO DE CONTROL N° 4 – EJECUCIÓN DE OBRA Y
VALORIZACIÓN AL 31 DE JULIO DE 2023**

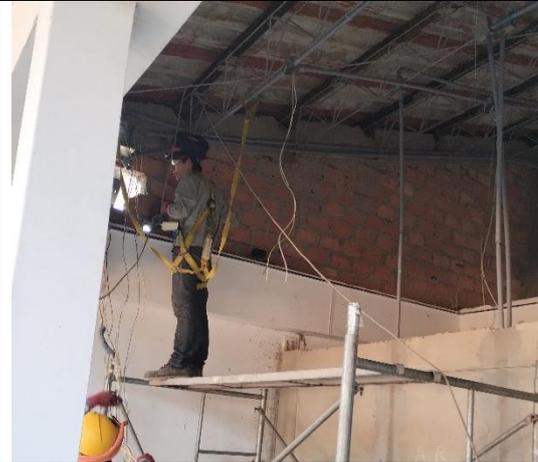
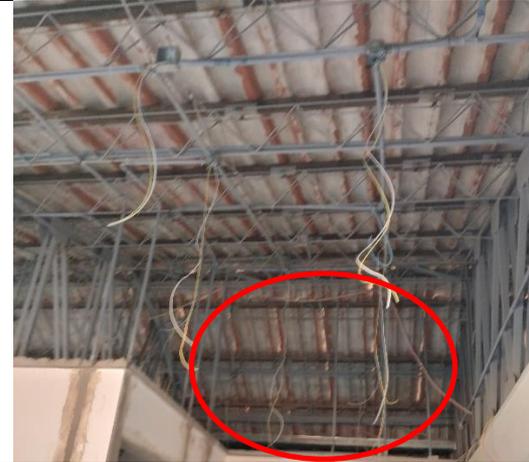
Imagen N°1	Imagen N°2

Como resultado de la inspección física realizada a los trabajos comprendidos al saldo de obra “Instalación de servicios tecnológicos en la cadena productiva del sector pesquero amazónico, en el Distrito de la Banda de Shilcayo, Provincia de San Martín, Departamento de San Martín”, los días 24 y 25 de agosto de 2023, se observó que el contratista “Consortio Ejecutor Shilcayo” viene realizando trabajos (instalaciones de canaletas y tendido de cables eléctricos) correspondiente a la partidas N° 05.01.12 y 05.02.09 “LUMINARIAS” de la especialidad instalaciones eléctricas de obra, bajo la cobertura del techo que se encuentra mal instalada (con aberturas por super planchas por superposición), la cual fue realizada por el contratista de la obra primigenia¹² (STI Contratistas Generales S.R.L.), tal como se ve a continuación:

<p>Trabajos de instalaciones eléctricas correspondiente al saldo de obra, bajo techo con cobertura de obra primigenia.</p>	<p>Se observa aberturas entre cobertura del techo de obra primigenia donde traspasa la luz solar,</p>

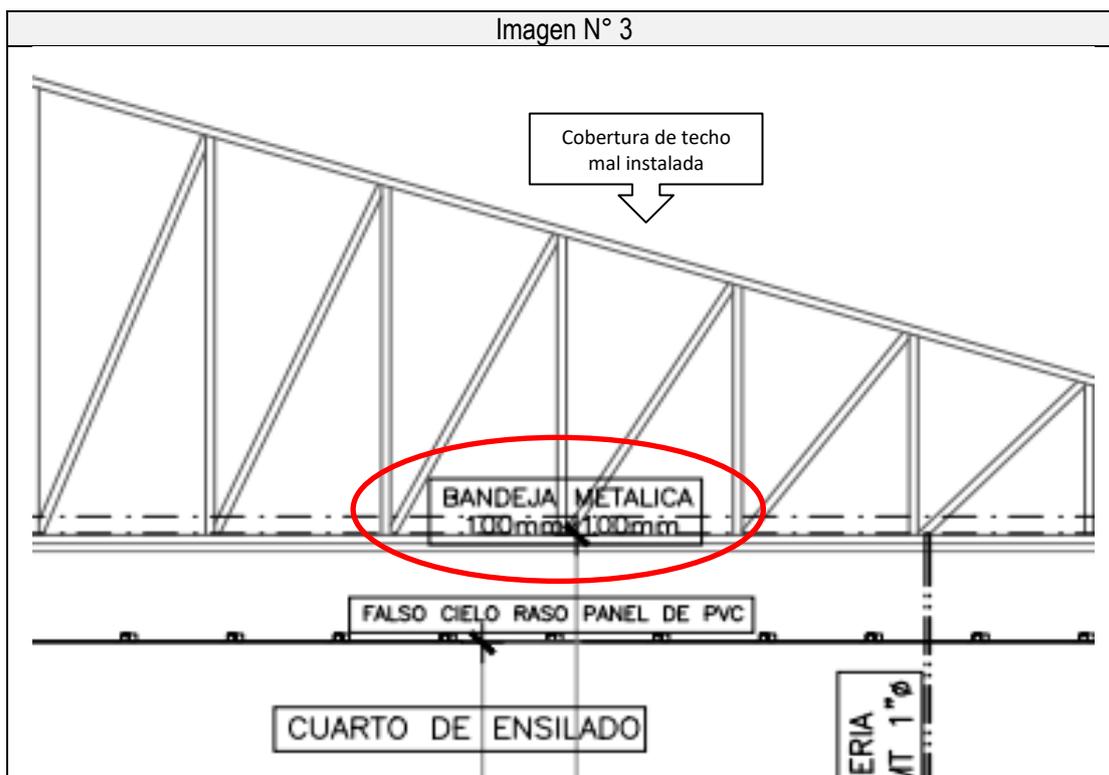
De lo mencionado en el párrafo precedente, se debe señalar que si bien existen equipos que se instalarán bajo el falso cielo raso como manifiesta el ITP, existen trabajos que se encontrarían sobre el falso cielo raso y estarían directamente expuestos a las filtraciones de agua del techo mal instalado, siendo el caso de las instalaciones de conductores eléctricos que se sitúan sobre el sistema de bandeja porta cables que canaliza los cables eléctricos y se conectan con los tableros eléctricos; lo que generaría deterioro y riesgo eléctrico, dejando sin servicio a los equipos conectados como es el sistema de iluminación, aire acondicionado y otros, conforme se aprecia en la imagen siguiente:

Referencia de instalación de bandeja Metálica de sistema portables situada entre el falso cielo raso y cobertura del techo.

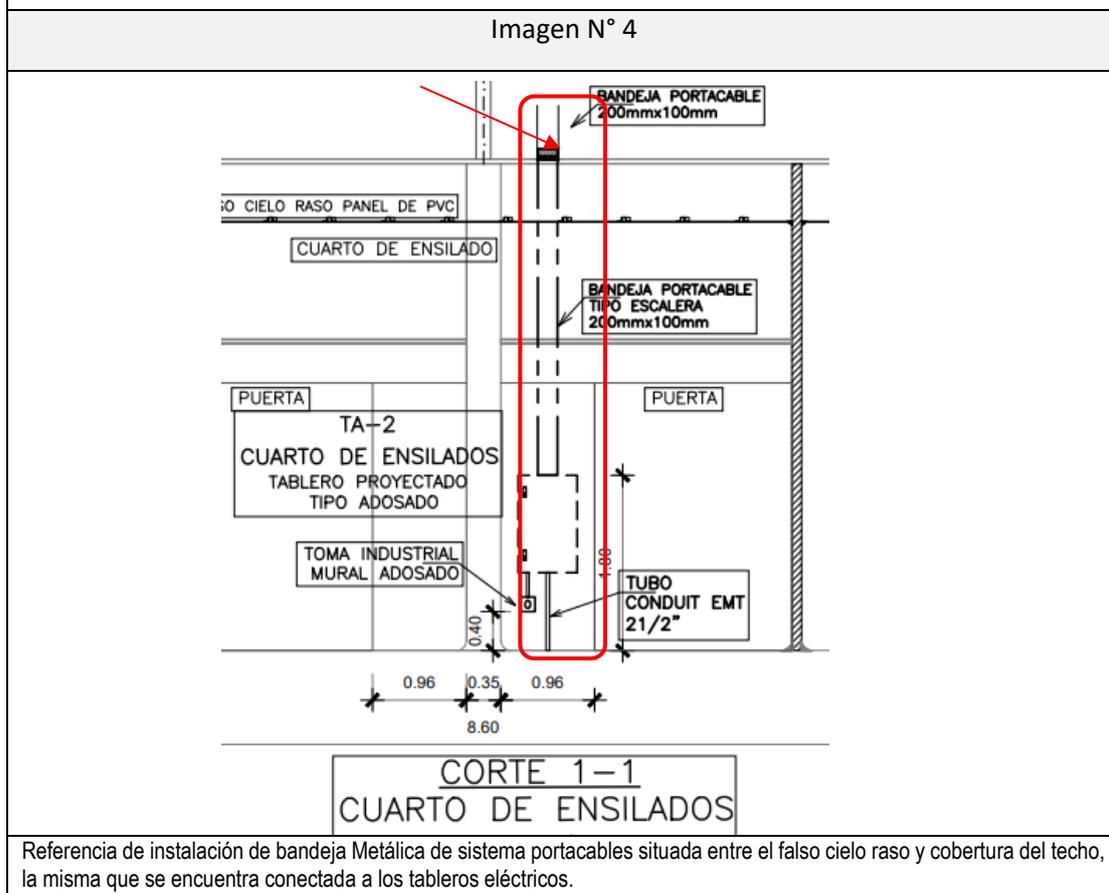
Referencia de instalación de bandeja Metálica de sistema portables situada entre el falso cielo raso y cobertura del techo, la misma que se encuentra conectada a los tableros eléctricos.

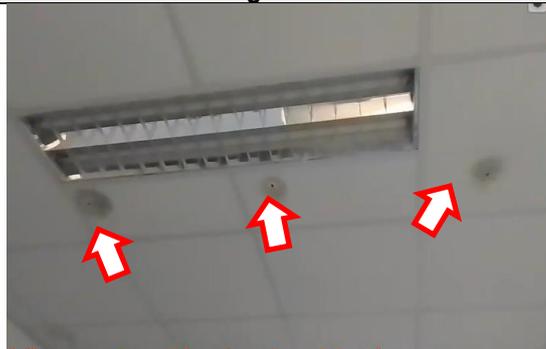
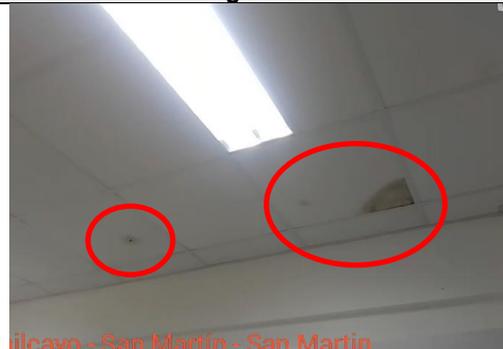
Imagen N° 4	Imagen N° 5

Además, se debe mencionar que los falsos cielos rasos no se han diseñados para soportar el empozamiento de aguas producto de las filtraciones en el techo, por lo que al estar expuesto a estas condiciones generaría deformación, desprendimiento y goteras entre los paneles de PVC del falso cielo raso y causar daños a los equipos, acabados y muebles que se encuentren en los ambientes del CITE. Situación que fue evidenciada por la comisión de control en ambientes donde está instalado falso cielo raso, donde se observó daños en las estructuras producto de goteras generadas por filtraciones de agua del techo del CITE Pesquero Amazónico Ahuashiyacu, así como la acumulación de moho en las mismas, como se puede apreciar en las siguientes imágenes:

<p>Falso Cielo raso con huecos de goteras producidas por filtraciones de agua en el techo del CITE Pesquero Amazónico Ahuashiyacu.</p>	<p>Falso Cielo raso con baldosas humedecidas y con moho, causado por filtraciones de agua en el techo del CITE Pesquero Amazónico Ahuashiyacu.</p>
