**INFORME DE HITO DE CONTROL N° 16217-2023-  
CG/AGR-SCC**

**AUTORIDAD NACIONAL DEL AGUA**

**EJECUCIÓN DEL SERVICIO “LIMPIEZA Y  
DESCOLMATACIÓN DEL RÍO PIURA, SECTOR EL ALA,  
DISTRITO BUENOS AIRES, SALITRAL, PROVINCIA DE  
MORROPÓN, DEPARTAMENTO DE PIURA”**

**HITO DE CONTROL N° 01 – ELABORACIÓN DE LA FICHA  
TÉCNICA DEFINITIVA**

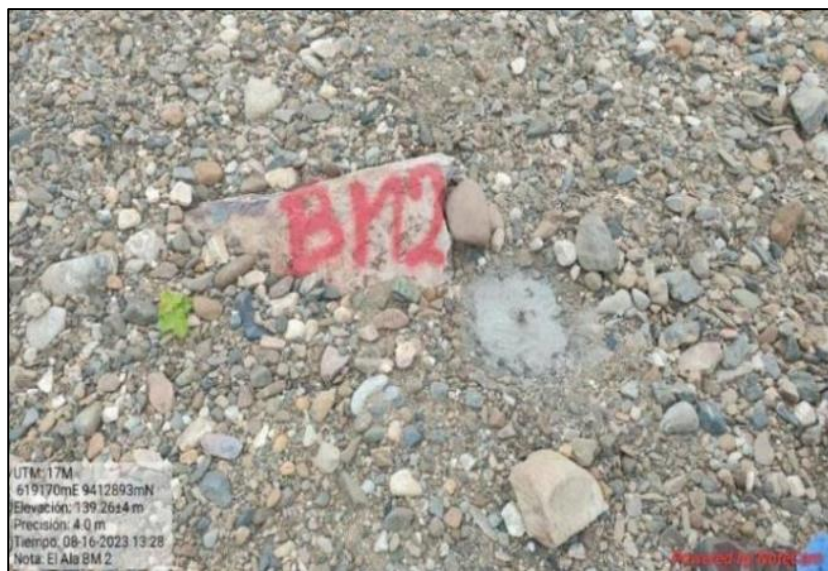
**Imagen n.º 3**  
**"Bench Mark 2 del sector El Ala – tramo 2"**

En ese sentido la Comisión de Control procedió a verificar, la existencia de los BM's según las coordenadas proporcionadas; sin embargo, dado que el ingeniero de campo desconocía la ubicación de los BM's, solo se pudo ubicar el Bench Mark 2 (BM2), el mismo que se encuentra sobre el cauce del río Piura, en el sector que se encuentra dentro del área de intervención del "Servicio", conforme se evidencia en las imágenes siguientes:

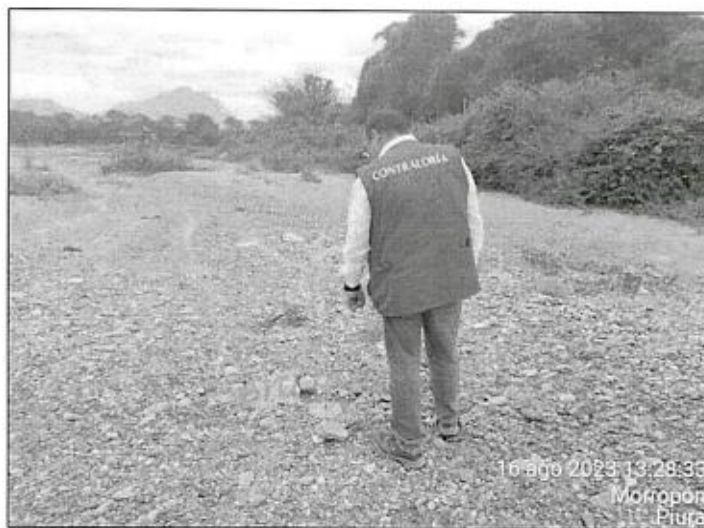
Foto N° 01: Bench Mark 2 monumentado (BM2).

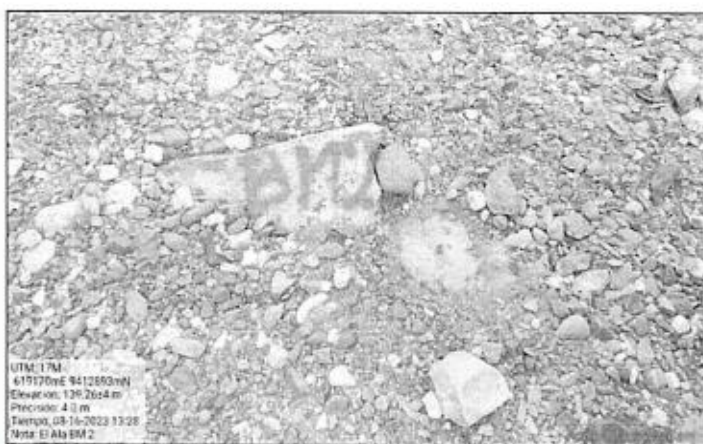
Foto N° 02: Bench Mark 2 monumentado (BM2) con coordenadas.

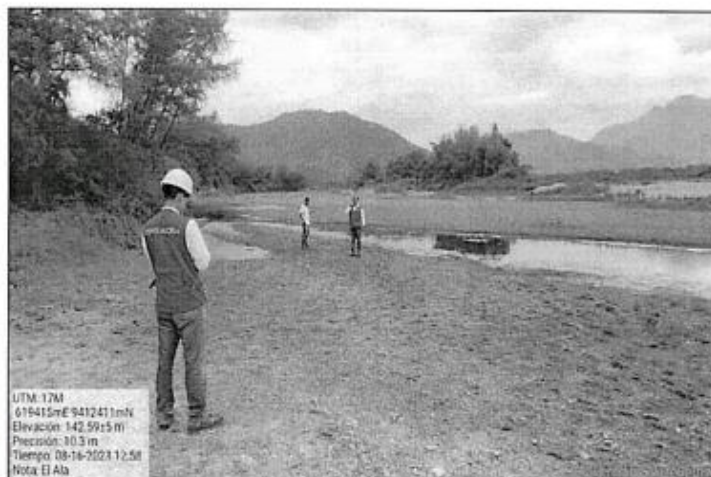
**Foto N° 03:** Cause del río Piura, sector el Ala con material orgánico y vegetación, donde señala la ubicación del punto de inicio de la intervención.

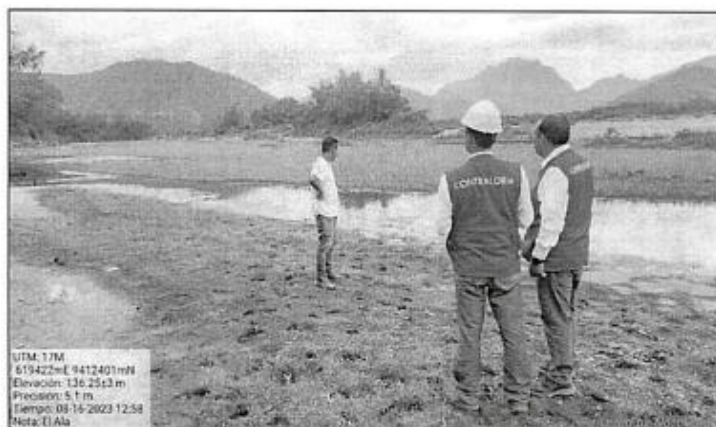
**Foto N° 04:** Cause del río Piura, sector el Ala con material orgánico y vegetación, donde marca el punto de inicio de la intervención.

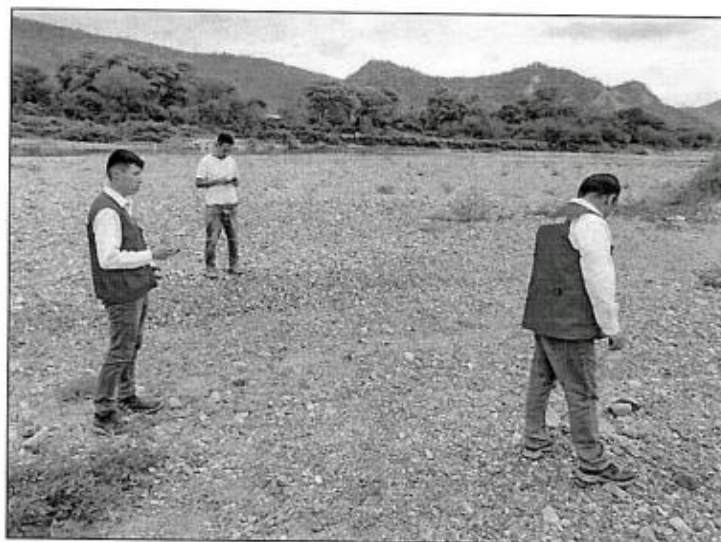
Foto N° 05: Cauce del río Piura, sector el Ala con material de arrastre, donde se ubicó el BM2.
