**INFORME DE HITO DE CONTROL**  
**N° 11430-2023-CG/MPROY-SCC**

**“EJECUCIÓN DE LAS INTERVENCIONES QUE CONFORMAN  
LA CARTERA SOLUCIONES INTEGRALES, EN EL MARCO  
DEL CONTRATO DE ESTADO A ESTADO”**

**HITO DE CONTROL N° 1: “AVANCE EN LA EJECUCIÓN DE  
LAS INTERVENCIONES DE LAS QUEBRADAS SAN  
IDELFONSO Y SAN CARLOS (PAQUETE 1), EN EL MARCO  
DEL CONTRATO DE ESTADO A ESTADO, AL MES DE MAYO  
DE 2023”**

**PERÍODO DE EVALUACIÓN:  
DEL 14 DE ABRIL AL 15 DE MAYO DE 2023**

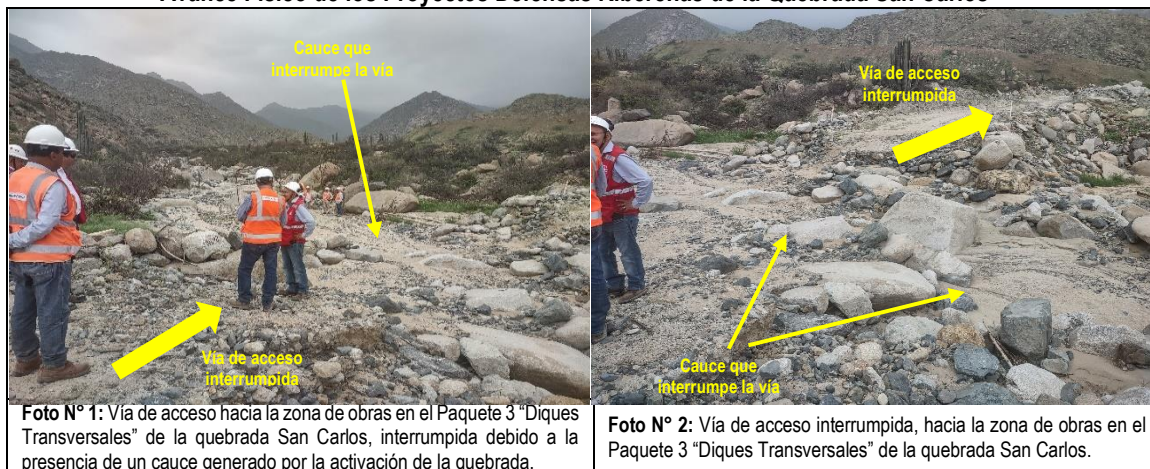
**Fotografías N° 1 a N° 2**  
**Avance Físico de los Proyectos Defensas Ribereñas de la Quebrada San Carlos**

Con relación al proyecto “Defensas Ribereñas de la Quebrada San Carlos”, durante la inspección física realizada el 18 de abril de 2023 la Comisión de Control no pudo acceder a la zona donde se ejecutan las obras del Paquete 3 “Diques Transversales” (único paquete en etapa de Construcción del citado proyecto), debido a que las vías de acceso se encontraban interrumpidas, según lo informado por el Gerente de Proyecto, por efecto del evento climatológico “Ciclón Yaku”. Lo antes mencionado se muestra en las siguientes fotografías:

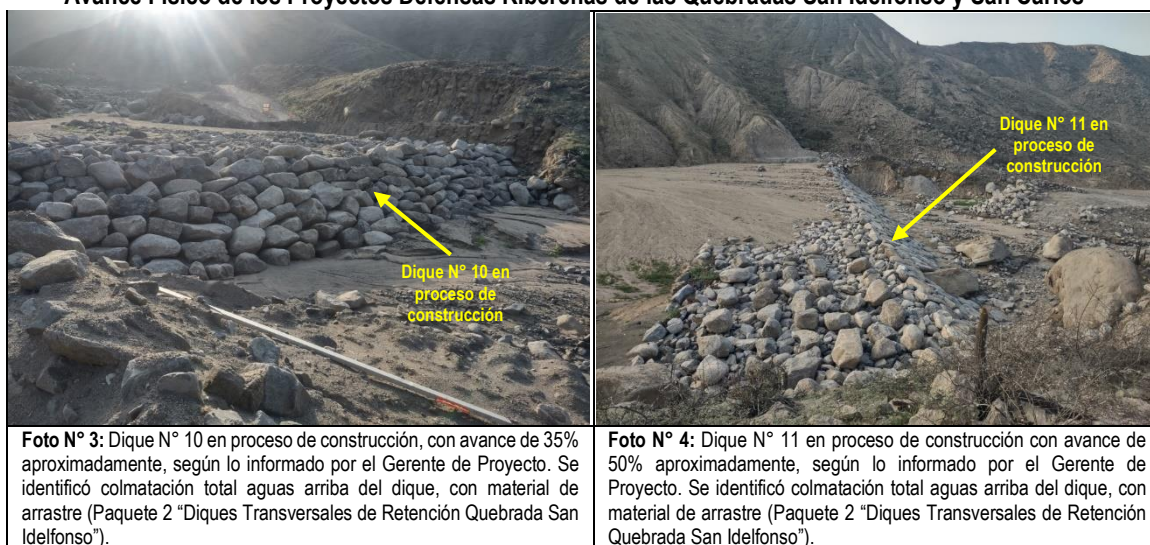
**Fotografías N° 3 a N° 12**  
**Avance Físico de los Proyectos Defensas Ribereñas de las Quebradas San Idelfonso y San Carlos**

Por otro lado, sobre el proyecto “Defensas Ribereñas de la Quebrada San Idelfonso”, la Comisión de Control visitó en la misma fecha las obras correspondientes al Paquete 2 “Diques Transversales de Retención Quebrada San Idelfonso”, en la medida en que se trata del único paquete en etapa de construcción. Con relación a ello, advirtió siete (7) diques culminados de los nueve (9) que cuentan con diseño aceptado y dos (2) diques en proceso de construcción.

Asimismo, se advirtió colmatación parcial aguas arriba de los nueve (9) diques culminados (Diques DSI N° 17 al N° 25); colmatación total en dos (2) diques que se encontraban en proceso de construcción (Diques DSI N° 10 y N° 11); socavación y desestabilización de contradique de salida de poza de amortiguamiento en el Dique N° 23; así como, taludes erosionados en los puntos de contacto en ambos extremos de algunos diques culminados (Diques N° 21, N° 22, N° 23, N° 24 y N° 25). Al respecto, el Gerente de Proyecto manifestó que lo antes mencionado se habría producido a consecuencia de la activación de la quebrada durante las lluvias ocasionadas por el evento “Ciclón Yaku”. Lo señalado se muestra en las imágenes siguientes:

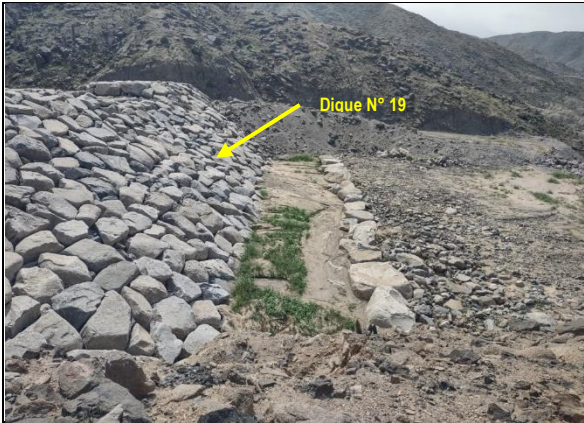
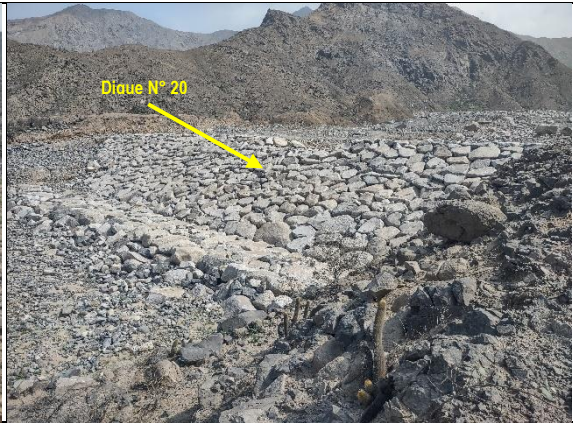
| <p><b>Foto N° 5:</b> Dique N° 19 culminado (Paquete 2 "Diques Transversales de Retención Quebrada San Idelfonso").</p> | <p><b>Foto N° 6:</b> Dique N° 20 culminado (Paquete 2 "Diques Transversales de Retención Quebrada San Idelfonso").</p> |

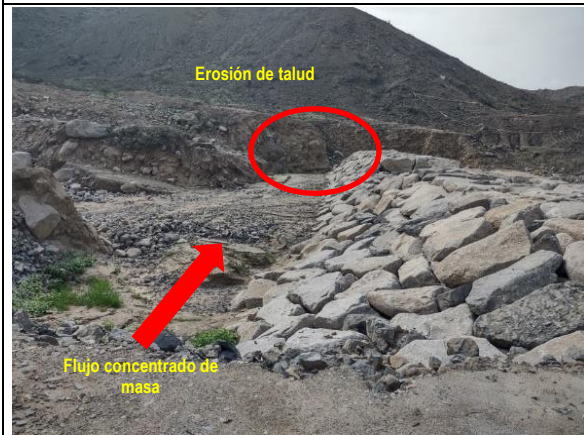
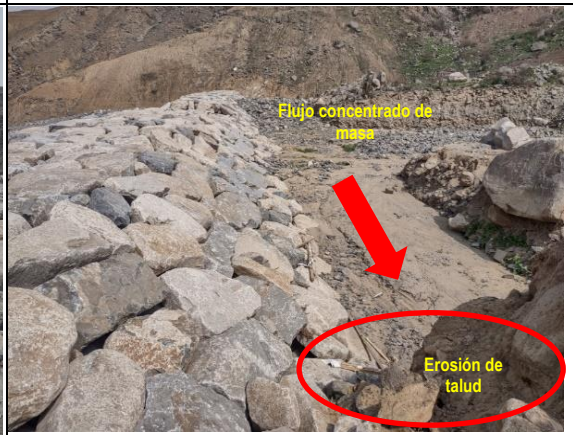
| <p><b>Foto N° 7:</b> Vista del sentido del flujo concentrado de masa y erosión de talud en estribo izquierdo de dique N° 21.</p> | <p><b>Foto N° 8:</b> Vista del sentido del flujo concentrado de masa y erosión de talud en estribo izquierdo de dique N° 22.</p> |

Con relación a lo advertido, de la revisión selectiva realizada a la plataforma ACONEX, se tiene la comunicación ARCC1-EC-PCom-100358 de 24 de mayo de 2023, mediante la cual el Gerente de Proyecto rechazó el "Informe N° 05 - Desempeño de Diques de la Quebrada San Idelfonso – Después del evento Ciclón Yaku" presentado por el Contratista a través de la comunicación ACONEX CNBS-EC-CCom-007145 de 3 de abril de 2023; indicando que existe incongruencia en la información presentada, por lo que solicitó precisiones con relación al sustento hidrológico considerado.

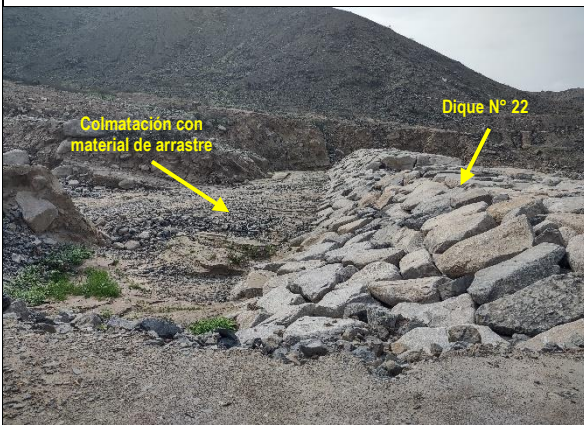
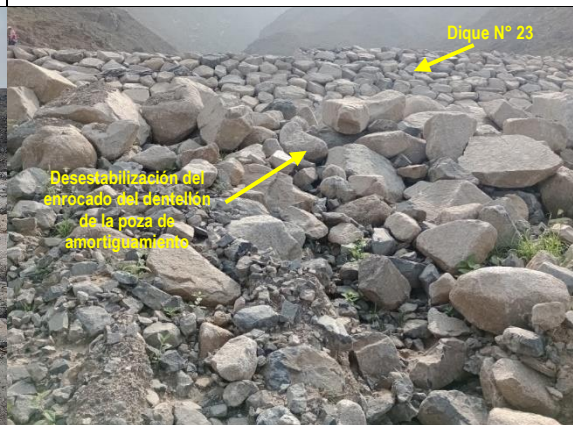
| <p><b>Foto N° 9:</b> Dique N° 22 culminado. Se advierte colmatación aguas arriba del dique (Paquete 2 "Diques Transversales de Retención Quebrada San Idelfonso").</p> | <p><b>Foto N° 10:</b> Dique N° 23 culminado. Se advierte socavación que ha generado la desestabilización del dentellón en poza de amortiguamiento, a consecuencia de la activación de la quebrada por efecto Yaku (Paquete 2 "Diques Transversales de Retención Quebrada San Idelfonso").</p> |

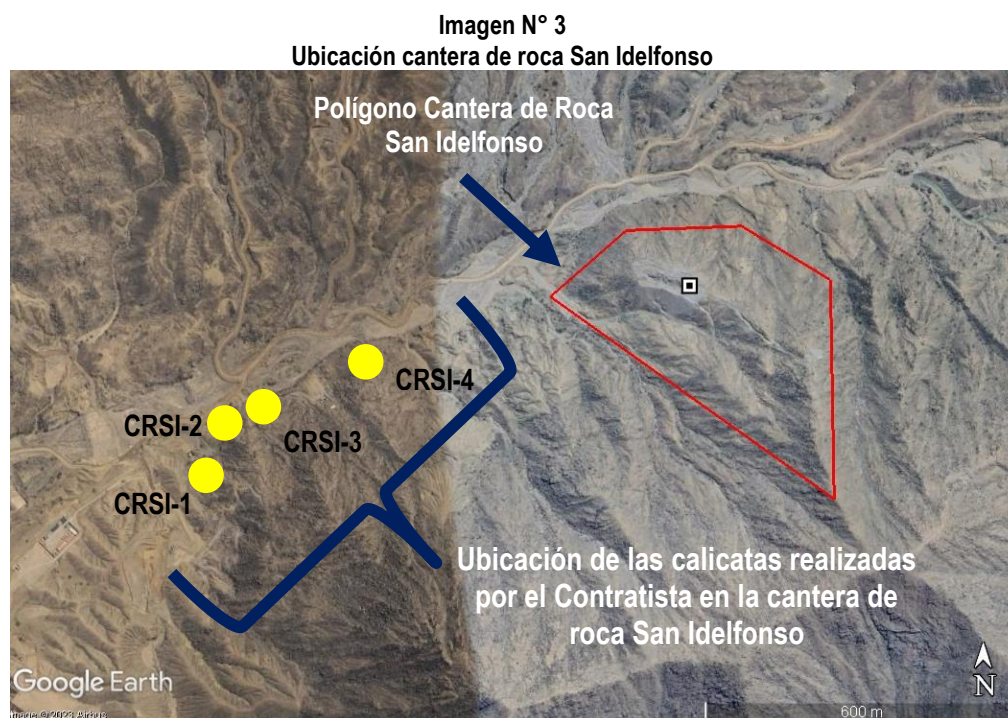
Luego, continuando con la revisión de la información contenida en el referido “Informe de Canteras”, la Comisión de Control, de manera selectiva, graficó la ubicación de las calicatas ejecutadas a la cantera de roca San Idelfonso; advirtiendo que, según la información de las coordenadas UTM indicadas en el “Informe de Canteras San Idelfonso”

y el polígono donde se ubican las canteras de roca San Idelfonso<sup>12</sup>, **ninguna de las calicatas se encontraba ubicada dentro de dicho polígono**, según se muestra en la siguiente imagen:

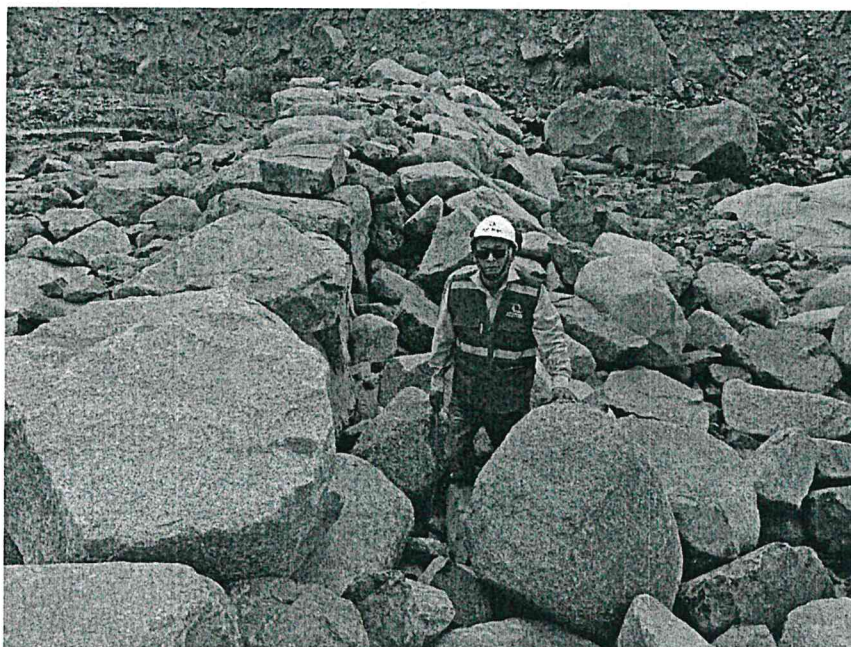
Vista de dique 23 culminado. Socavación margen derecho de poza de amortiguamiento, por efecto del incremento del caudal a consecuencia del evento Yaku.

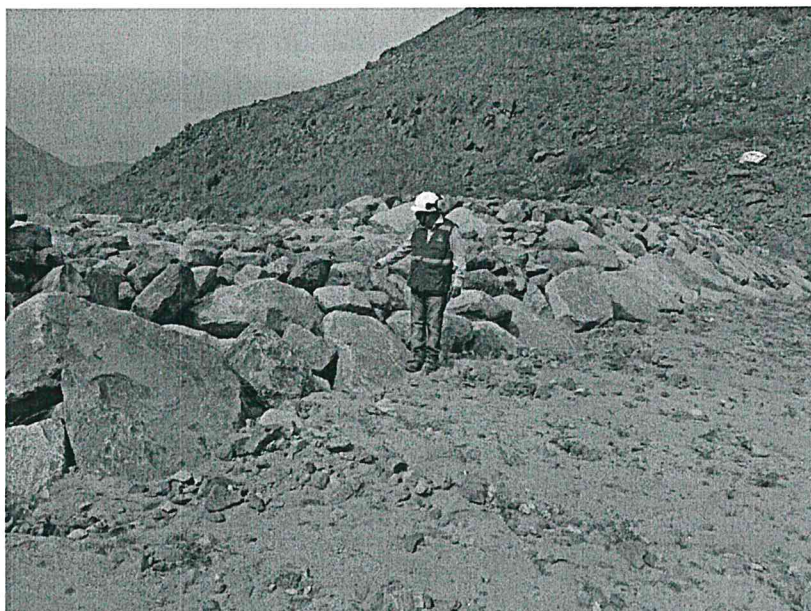
Vista de dique 25 culminado. Nivel de colmatación aguas arriba del dique a 1.00 m. aprox. del nivel del vertedero (evento Yaku).

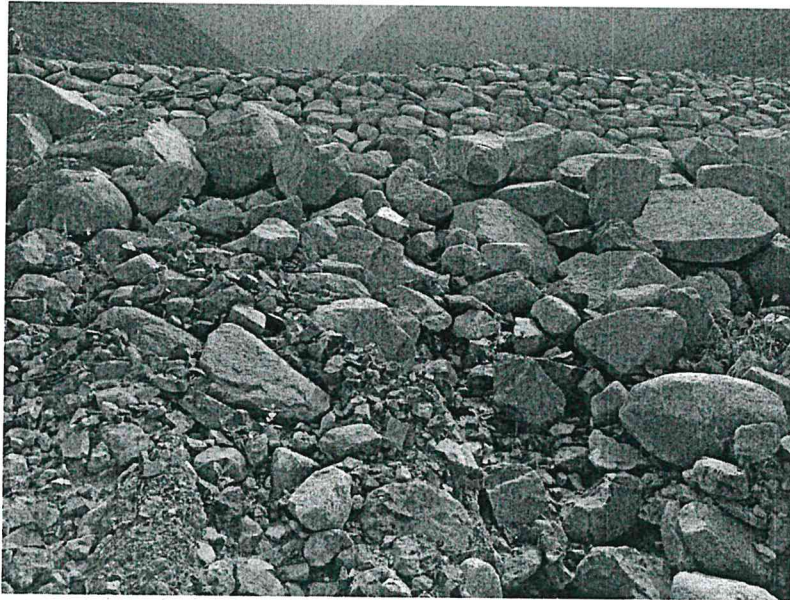
Vista de dique 23 culminado. Efecto de socavación del dique que ha generado la desestabilización del dentellón en poza de amortiguamiento en dirección del vertedero, a consecuencia de la activación de la quebrada por efecto Yaku.

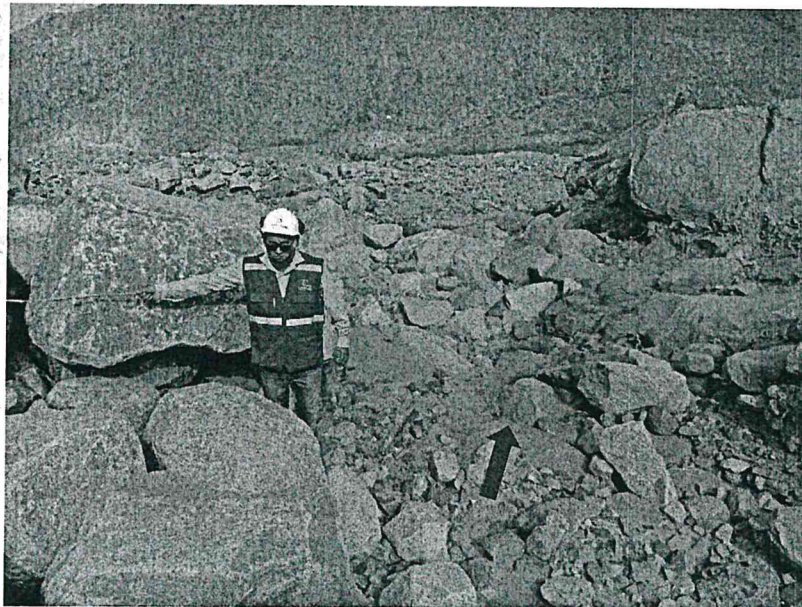
Vista de dique 23 culminado. Socavación margen derecho de poza de amortiguamiento, por efecto del incremento del caudal a consecuencia del evento Yaku.

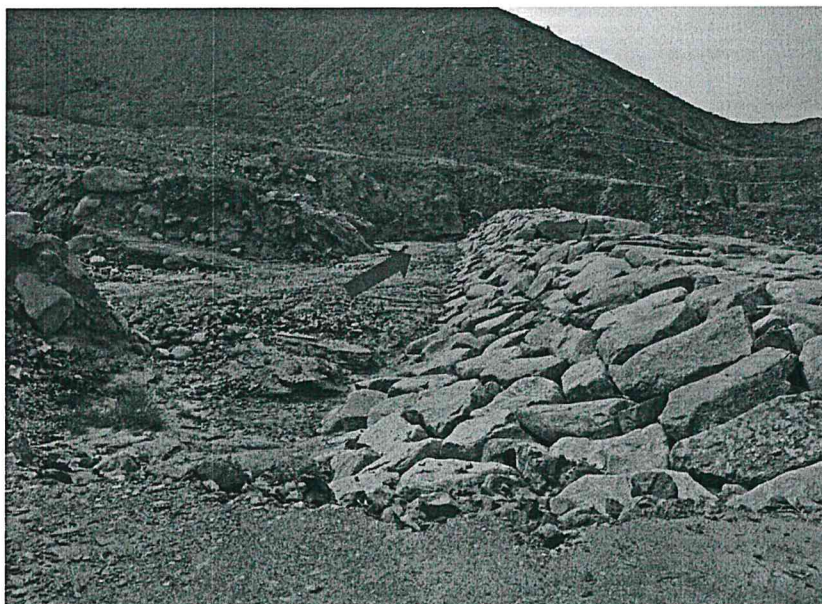
Vista de dique 22 culminado. Aguas arriba del dique margen derecha se identifica orientación del flujo (evento Yaku). Respecto a lo identificado, el Contratista, realizará mejoras de encauzamiento aguas arriba y aguas abajo del dique con rellenos de material granular, como parte del proceso constructivo, sin compensaciones.

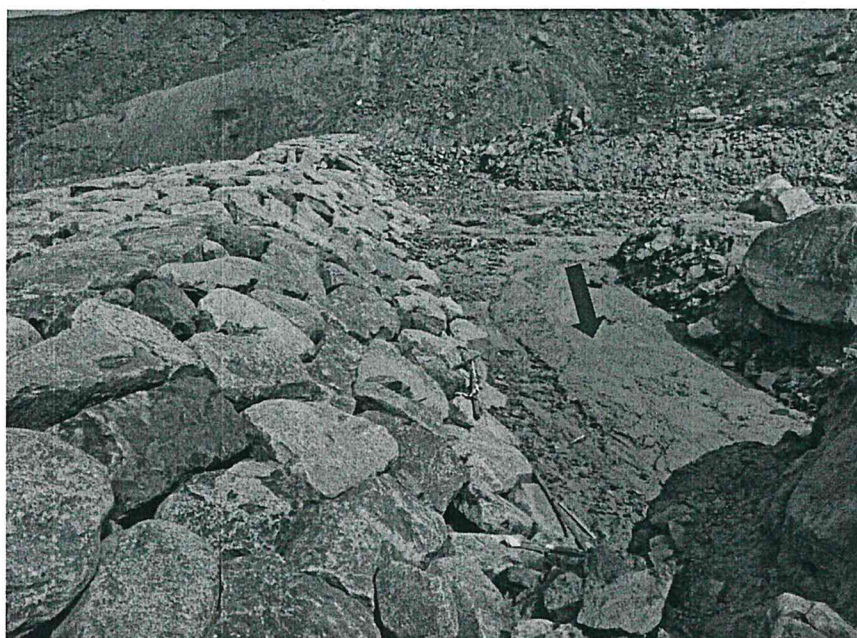
Vista de dique 21 culminado. Aguas arriba del dique margen derecha se identifica orientación del flujo (evento Yaku).

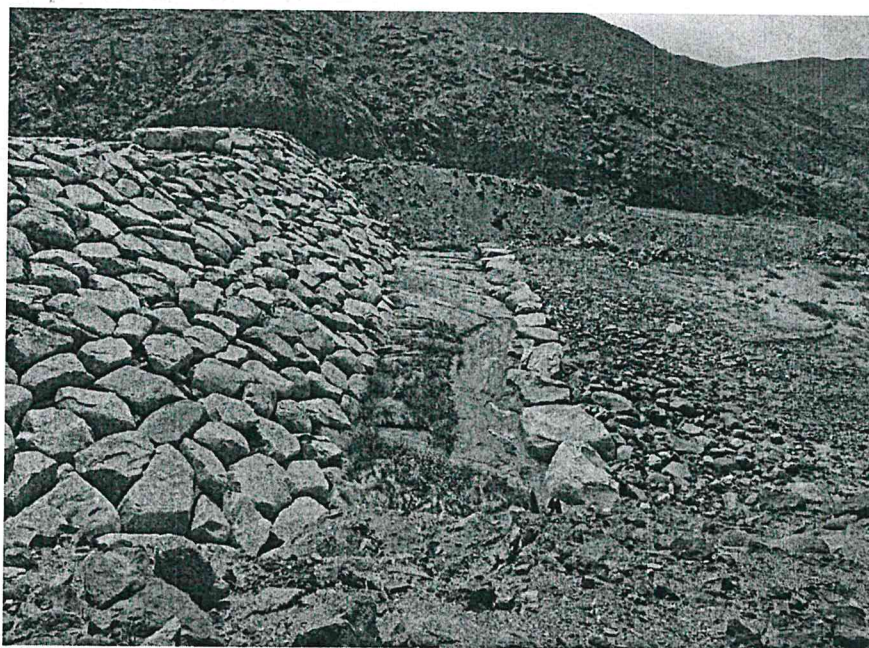
Vista de dique 19 culminado, se identifica colmatación de poza disipadora.

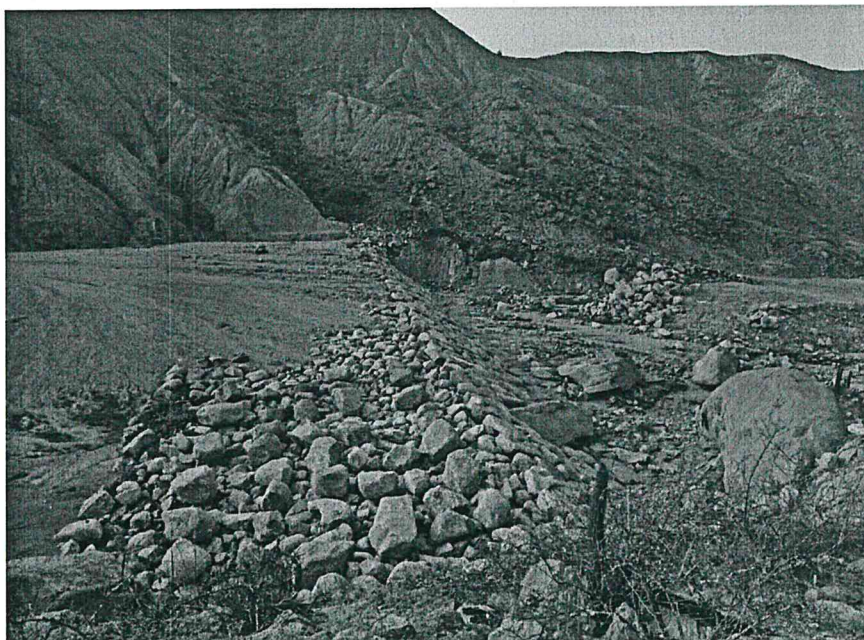
Vista de dique 11 en proceso de construcción con avance de 50% aprox, se identificó colmatación de dique aguas arriba con material de arrastre por efecto del evento Yaku.

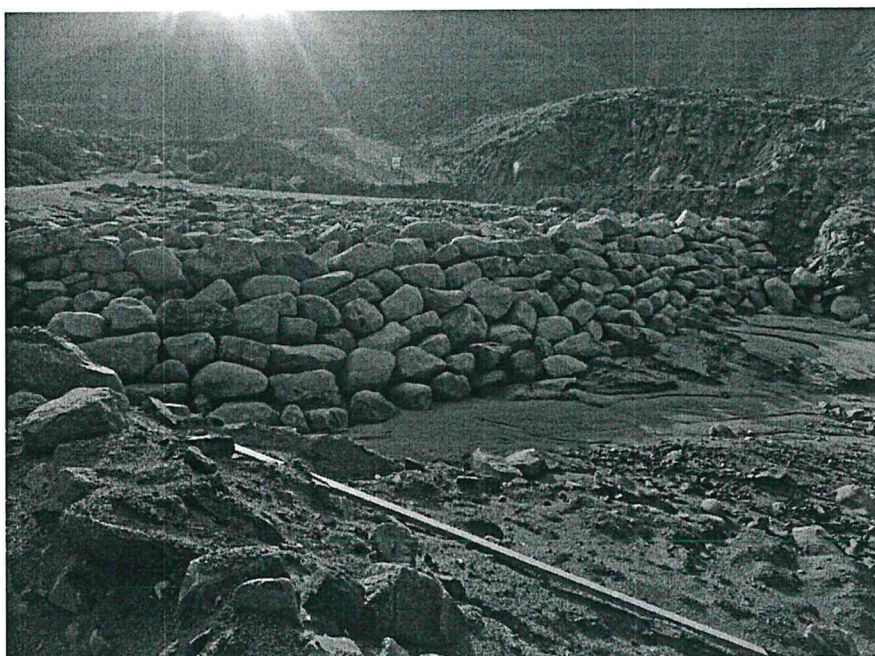
Vista de dique 10 en proceso de construcción con avance de 35% aprox, se identificó colmatación de dique aguas arriba con material de arrastre por efecto del evento Yaku.

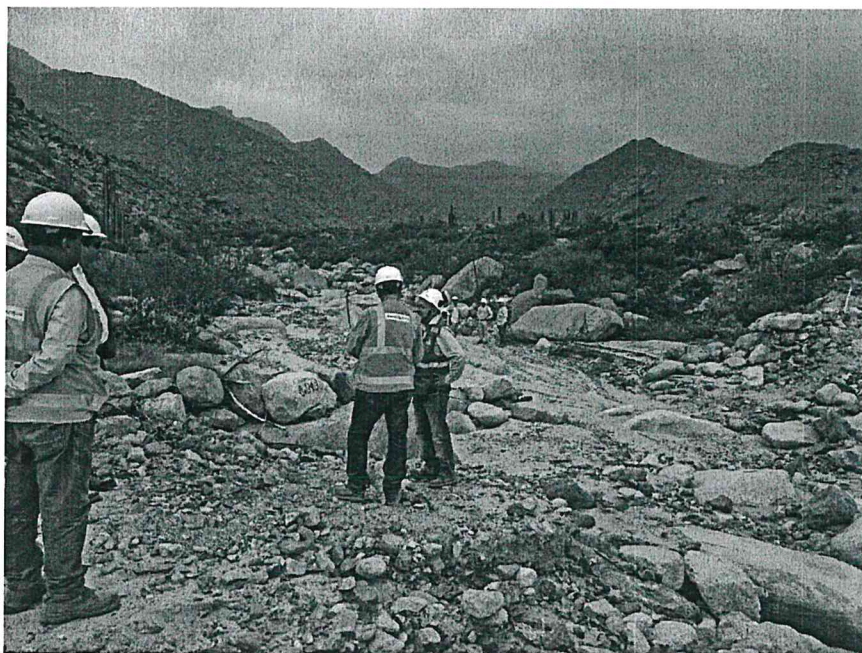
Vista de interrupción de acceso por efecto del evento climático Yaku. km 2+100 del acceso 3.
