**INFORME DE HITO DE CONTROL**  
**N° 11622-2023-CG/SUNI-SCC**

**PROYECTO “MEJORAMIENTO DE LOS SERVICIOS DE  
EDUCACIÓN SUPERIOR EN LA SEDE ACADÉMICA CNI, DE  
LA UNIVERSIDAD NACIONAL DE CAÑETE, FUNDO SAN  
LUIS DEL DISTRITO DE SAN LUIS - PROVINCIA DE CAÑETE  
- DEPARTAMENTO DE LIMA”**

**HITO DE CONTROL N° 5:  
“AVANCE DE EJECUCIÓN DE LA OBRA A JUNIO DE 2023”**

**PERÍODO DE EVALUACIÓN:  
DEL 29 DE MAYO DE 2023 AL 21 DE JUNIO DE 2023**

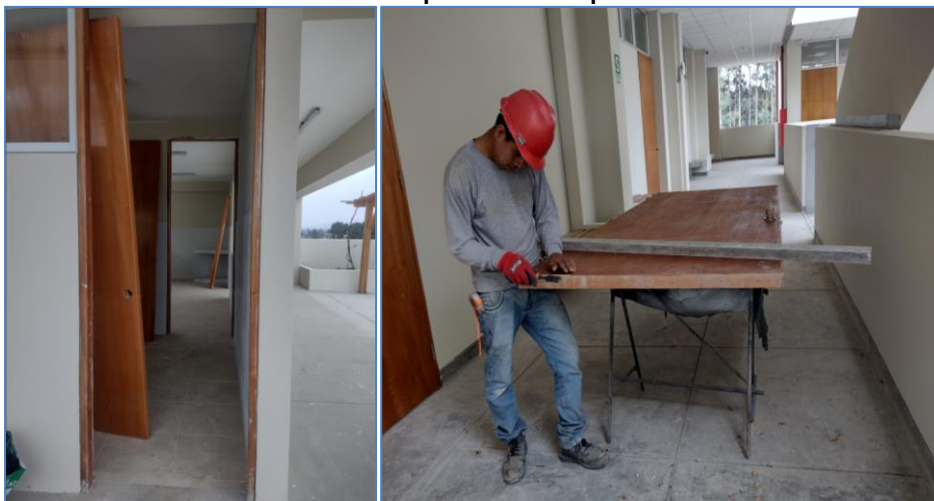
**Fotografías n.ºs 1 y 2**  
**Instalación de puertas contraplacadas**

03.08. Puertas, puertas contraplacadas: Se observó que se realizan trabajos de acabado e instalación de puertas en el bloque 4 del tercer nivel y azotea (cocina, depósito y cuarto de tableros), según se muestra las siguientes vistas fotográficas:

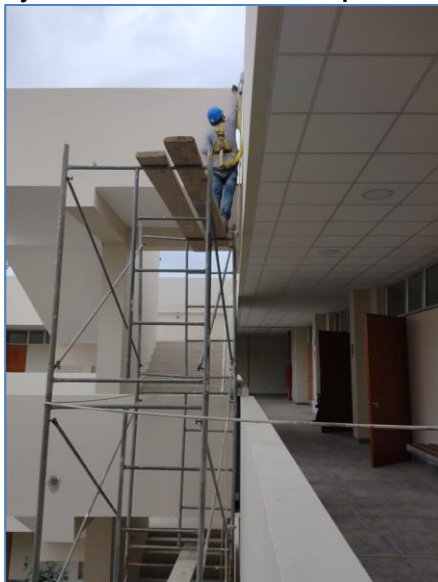
### **Fotografía n.º 3**

#### **Relleno de juntas de construcción con platina de aluminio**

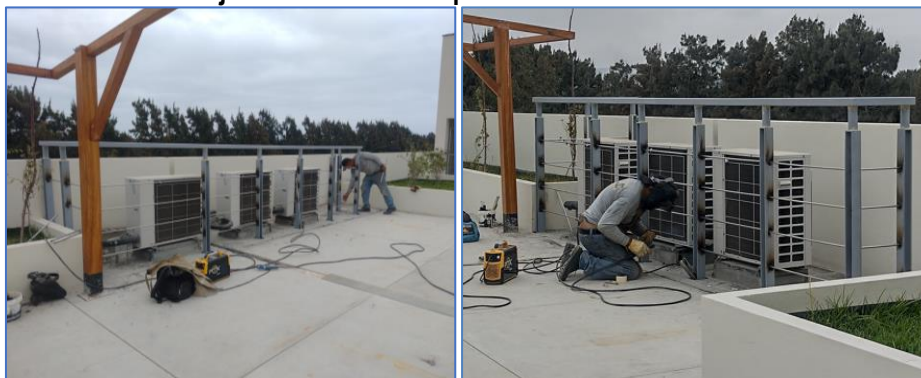
### **Fotografías n.ºs 4 y 5**

05.06.02.02 Suministro e instalación de protección para los condensadores: Se observó que se realizan trabajos de soldadura de barandas en protección de condensadores del tercer nivel (**fotografías n.ºs 4 y 5**), actividad que correspondería a trabajos en caliente<sup>15</sup>.

#### **Trabajos de soldadura en protección de condensadores**

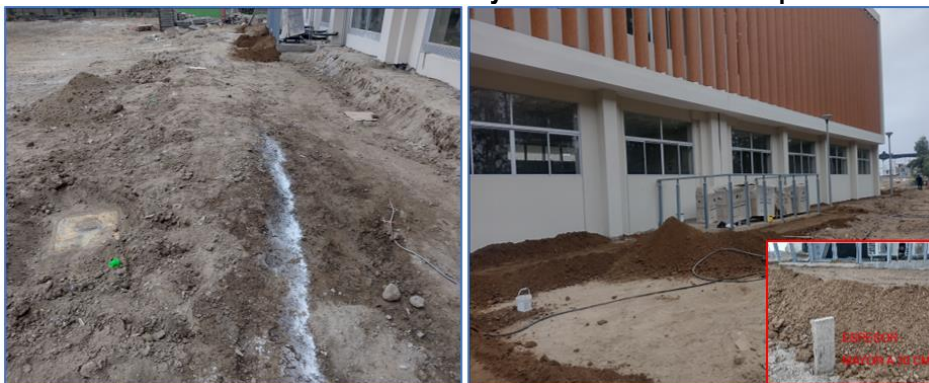
#### **Fotografías n.ºs 6 y 7**

##### **Movimiento de tierra: excavación y relleno con material de préstamo**

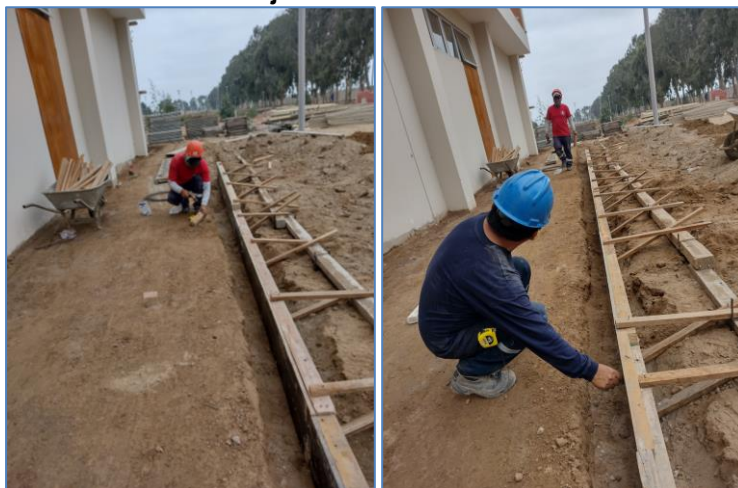
#### **Fotografías n.ºs 8 y 9**

**03.05.03.04 Encofrado y Desencofrado para veredas exteriores:** Se observó que realizan trabajos de encofrado sin contar con los EPP básicos<sup>16</sup>, tal como se muestra en las siguientes vistas fotográficas:

##### **Trabajos de encofrado en veredas**

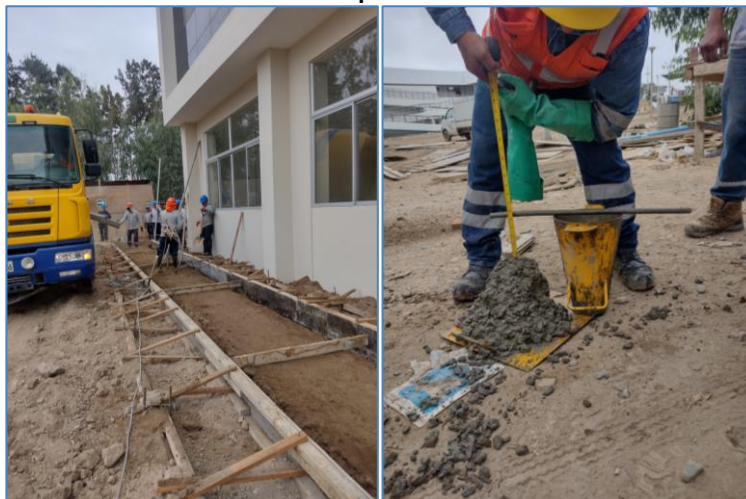
03.02.03.03 Vereda de concreto 175 kg/cm<sup>2</sup> E=4" semipulido y bruñado s/diseño para fachada exterior: Según **especificaciones técnicas**, en su descripción señala: "(...) el constructor suministrara un concreto con la resistencia a la rotura a los 28 días que se indican en los planos correspondientes y con un **asentamiento que no exceda de 4"**, y se someterá su aprobación del Supervisor por las dosificaciones que propone usar (...)" ; sin embargo, durante la inspección física de obra se evidencia que el concreto utilizado para veredas es de un slump de 5.5", mas no de 4" establecido en las especificaciones técnicas, tal como se puede observar en la vista fotográfica:

**Fotografías n.ºs 10 y 11**  
**Veredas con slump de concreto de 5.5"**

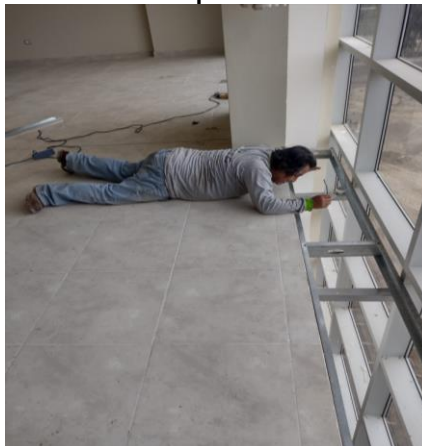
03.15.01.01 cielo raso tabique con placa de yeso estándar 1/2", perfil 89 con aislamiento acústico: Se observó que realizan trabajos de estructura de cerramiento, sin contar con los EPP básicos<sup>17</sup>, tal como se muestra en la vista fotográfica siguiente:

**Fotografías n.º 12**  
**Trabajos de soldadura en protección de condensadores**

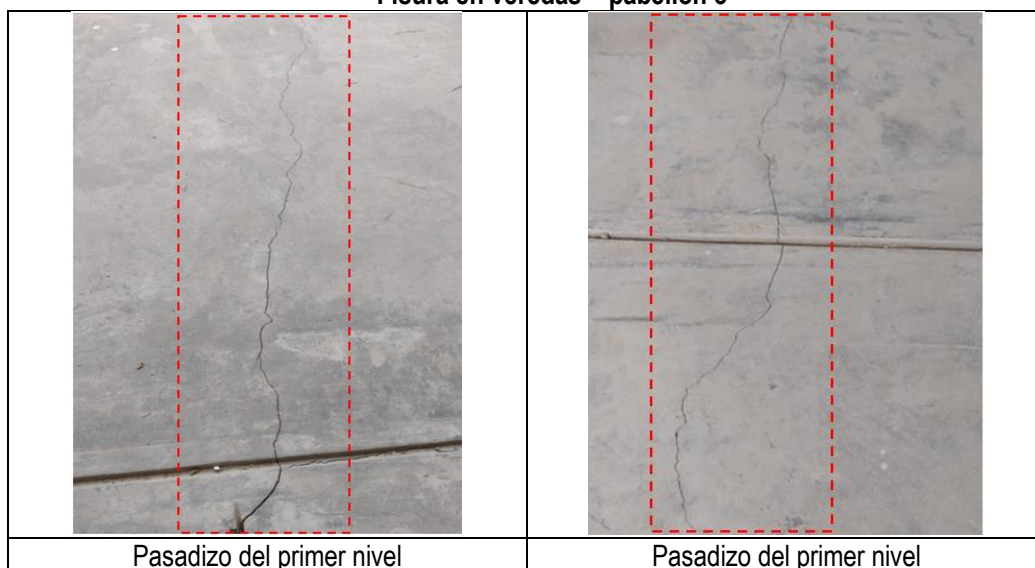
Ahora bien, durante la visita de inspección física a la obra<sup>22</sup> realizada por la Comisión de Control, conjuntamente con el representante de Unidad Ejecutora de Inversiones de la Universidad de Cañete y el residente de obra, de la revisión selectiva se evidenció fisuras en las veredas de los pasadizos en los tres pisos y azotea del pabellón 3 y 4, tal como se muestra en las vistas fotográficas siguientes:

**Fotografías n.ºs 13 y 14**  
**Fisura en veredas – pabellón 3**

Al respecto, es importante señalar que las especificaciones técnicas de la especialidad de Estructuras<sup>23</sup> del proyecto, señala procedimientos para la reparación y/o resane del concreto donde establece que: *“toda reparación deberá garantizar que las propiedades estructurales del concreto, así como su acabado, sean superiores o iguales a las del elemento proyectado”*, asimismo la norma ACI

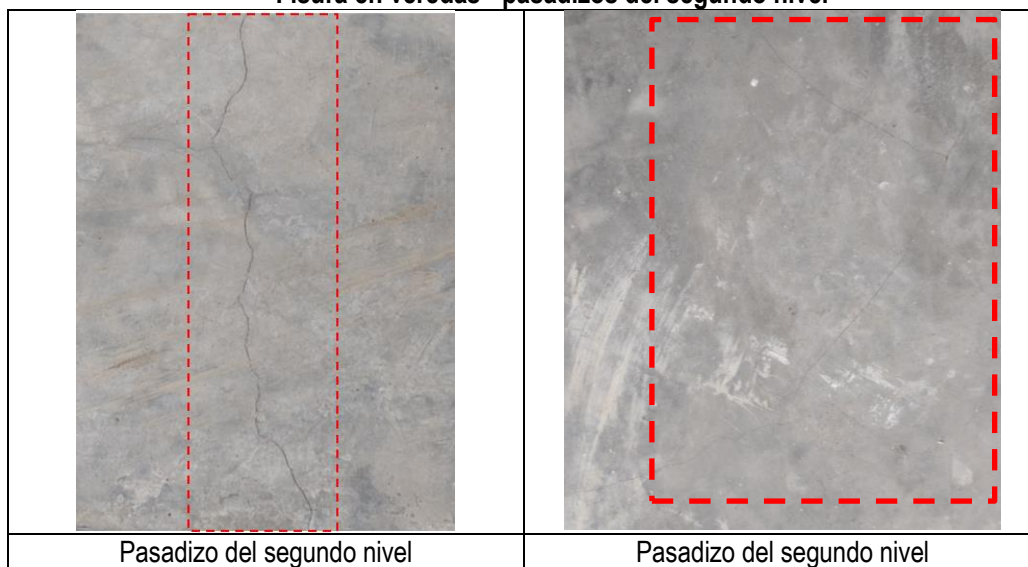
**Fotografías n.ºs 15 y 16**  
**Fisura en veredas - pasadizos del segundo nivel**

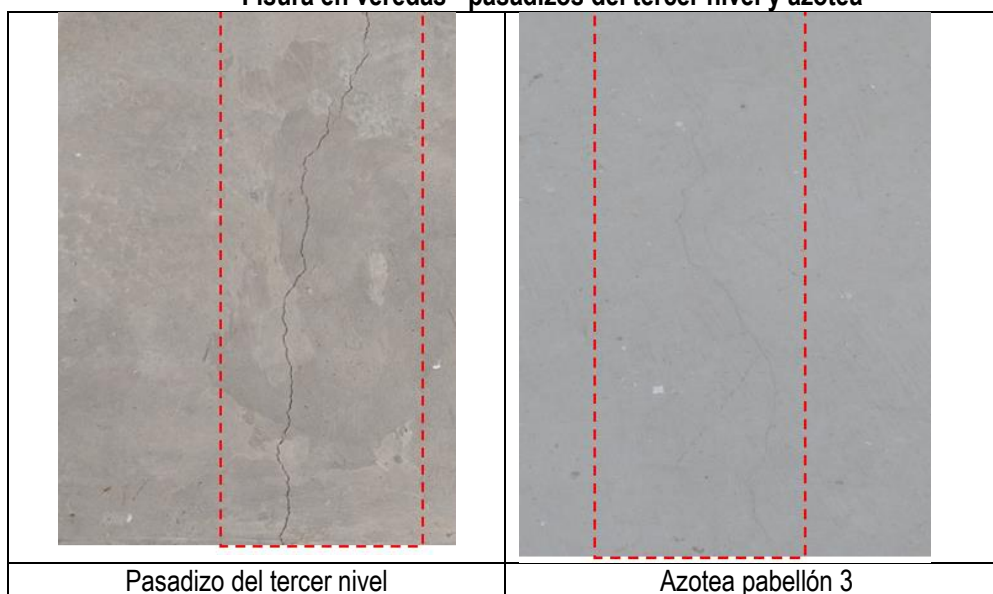
**Fotografías n.ºs 17 y 18**  
**Fisura en veredas - pasadizos del tercer nivel y azotea**

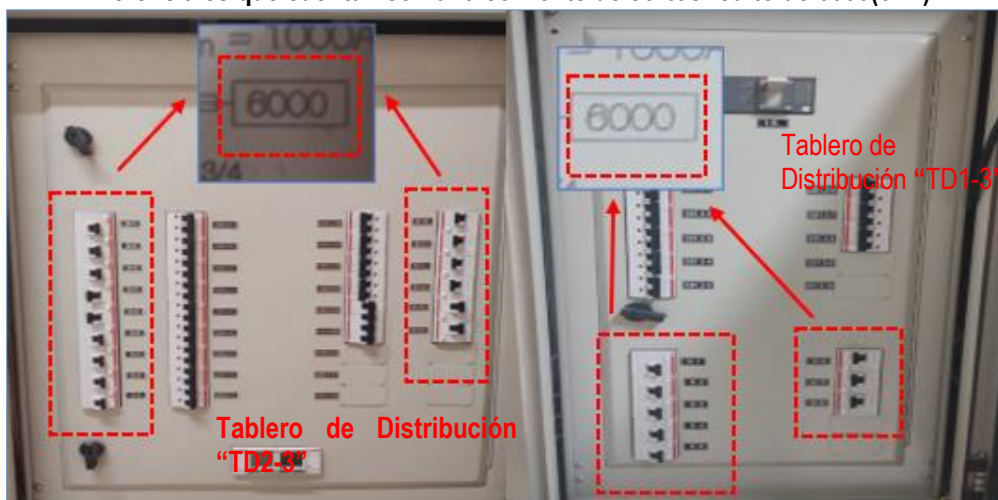
De la revisión selectiva a los tableros de distribución se observó que los **interruptores diferenciales de los circuitos derivados normales de los tableros de distribución “TD2-3” y “TD1-3”**, están equipados con interruptores diferenciales que cuentan con una corriente de cortocircuito de 6000(6kA) (**ver fotografías n.ºs 19 y 20**), mas no con lo descrito en las especificaciones técnicas del expediente técnico 10000(10kA) (**ver imagen n.º 3**).

#### Fotografías n.ºs 19 y 20 Tablero de Distribución “TD2-3” y Tablero de Distribución “TD1-3” – Interruptores Diferenciales que cuentan con una corriente de cortocircuito de 6000(6kA)

De lo expuesto se advierte que los tableros de distribución no cumplen con lo establecido en las especificaciones técnicas, hecho que no fue advertido por la supervisión que, por el contrario, presentó a la entidad la aprobación de la valorizaciones n.ºs 8 y 17<sup>26</sup>, correspondientes a los meses de febrero y diciembre de 2022, respectivamente.

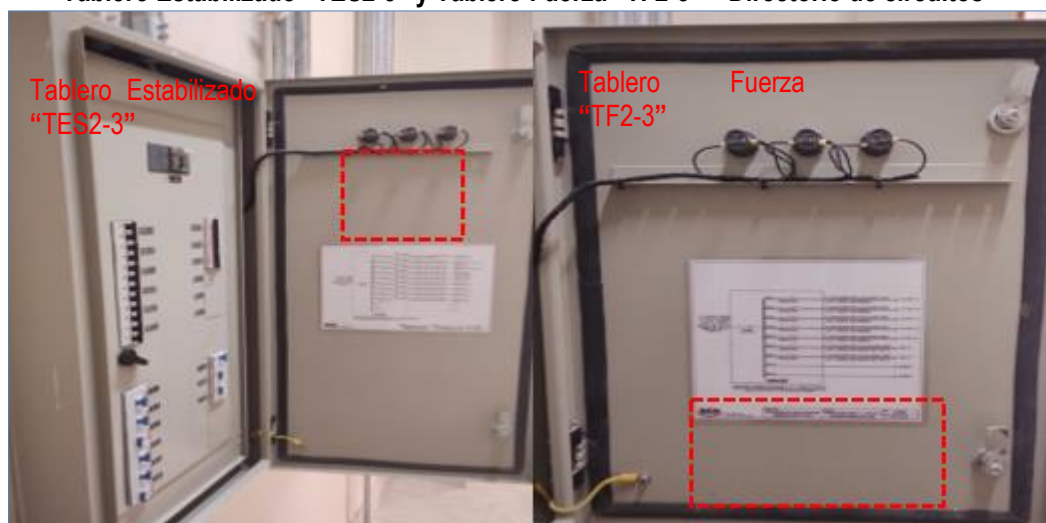
#### Fotografías n.ºs 21 y 22

#### Tablero Estabilizado “TES2-3” y Tablero Fuerza “TF2-3” – Directorio de circuitos

Al respecto, el Código Nacional de Electricidad – Utilización<sup>28</sup>, señala que:
