**INFORME DE HITO DE CONTROL**  
**N° 18503-2023-CG/GRLA-SCC**

**EJECUCIÓN DEL SERVICIO “LIMPIEZA Y**  
**DESCOLMATACIÓN DEL RIO ZAÑA, SECTOR POTRERO,**  
**DISTRITO OYOTÚN, PROVINCIA CHICLAYO,**  
**DEPARTAMENTO DE LAMBAYEQUE”**

**HITO DE CONTROL N° 1: VALORIZACIÓN DE**  
**ACTIVIDADES AL 31 DE AGOSTO DEL 2023**

**EJECUCIÓN DEL SERVICIO “LIMPIEZA Y DESCOLMATACIÓN DEL RIO ZAÑA, SECTOR  
POTRERO, DISTRITO OYOTÚN, PROVINCIA CHICLAYO, DEPARTAMENTO DE  
LAMBAYEQUE”**

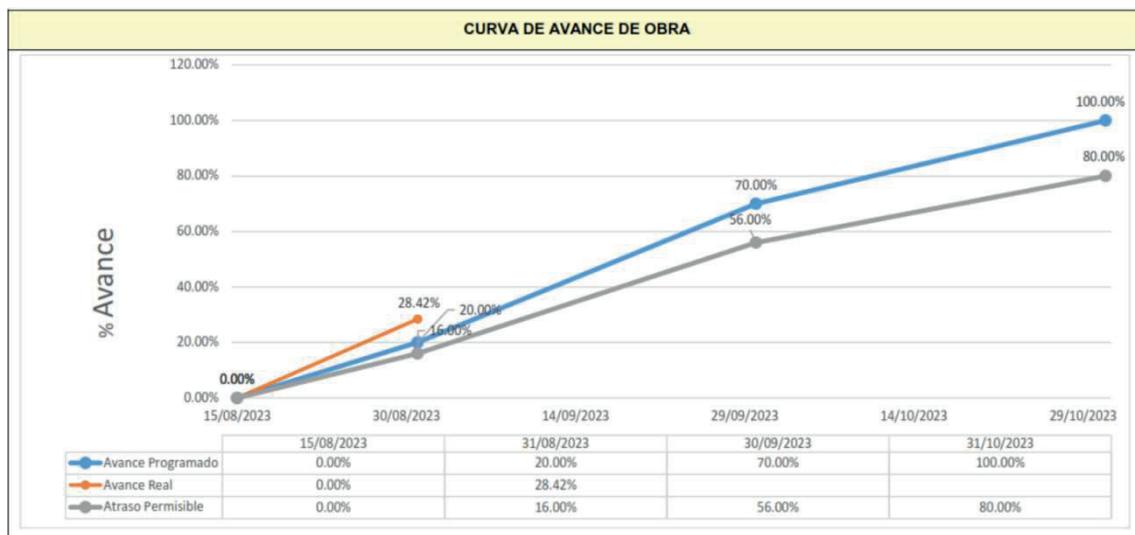
**Imagen n.º 4**  
**Curva S – Avance físico de actividad**

Fuente: Valorización n.º 01 - Carta N°002-2023-MRSV-ANA-MGRH

Sin embargo, el cronograma valorizado donde se indica un avance programado de 20 % no se encuentra en el Plan de trabajo aprobado por el ingeniero de campo, el mismo que debe estar actualizado a la fecha de inicio de actividades. Por lo tanto, no se puede verificar si la ejecución del servicio al mes de agosto del 2023 se encuentra adelantada o atrasada.

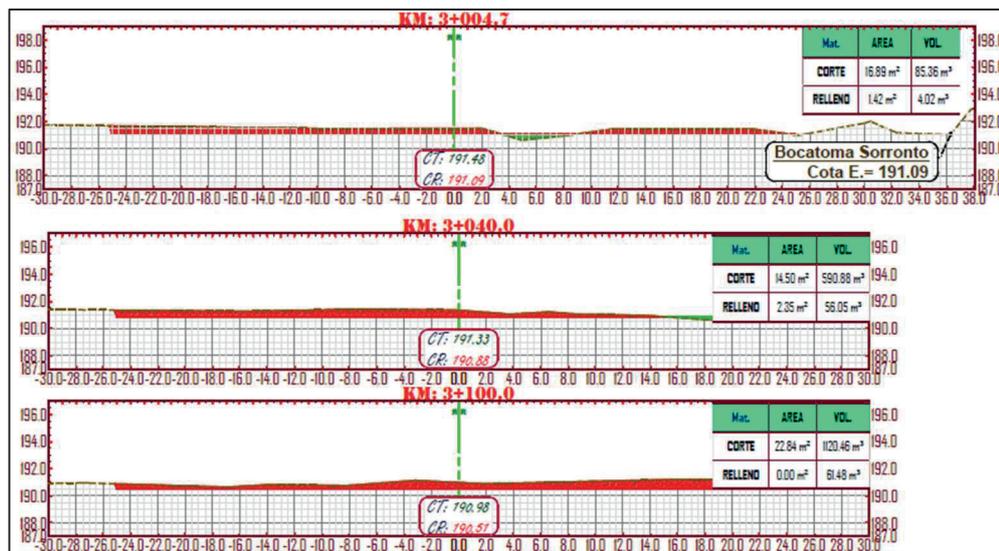
**Imagen n.° 8**  
**Secciones transversales de la valorización n.° 01**

De la revisión a la Ficha Técnica Definitiva y al Informe mensual de valorización n.° 01, se observó que, en los planos presentados, los distanciamientos de las secciones transversales no cumplen con lo establecido en los términos de referencia, numeral 8.2. **Proceso de Formulación de la FTD**, donde se indica que, **Planos de Secciones Transversales, los cuales deben de ser en tramos rectos cada 50 m y en zonas de curvatura cada 20m.**

**Fuente:** Secciones transversales del informe mensual de valorización n.° 01.  
**Elaborado por:** Comisión de Control Concurrente.

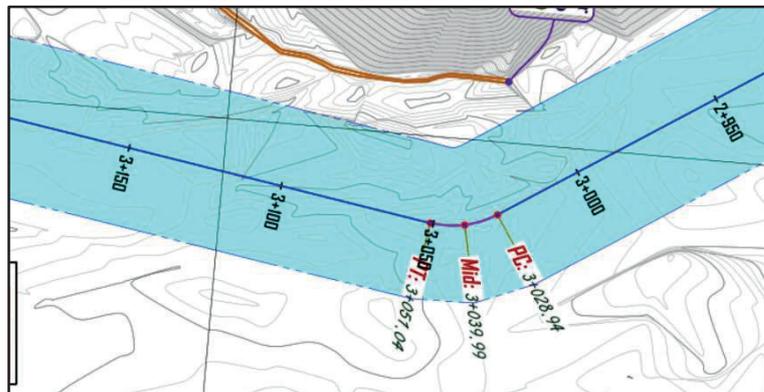
**Imagen n.° 9**  
**Secciones transversales de la valorización n.° 01**

**Fuente:** Plano planta de valorización n.° 01.  
**Elaborado por:** Comisión de Control Concurrente.

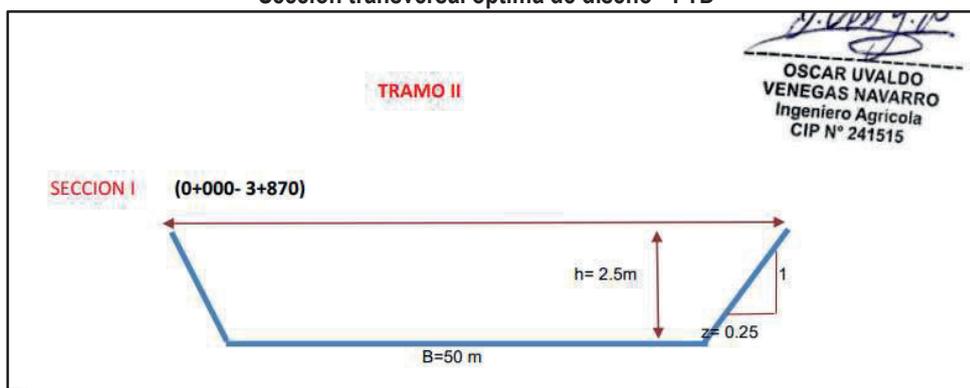
**Imagen n.º 10**  
**Sección transversal óptima de diseño - FTD**

De acuerdo con el estudio hidrológico de la Ficha Técnica Definitiva (folio 139), la sección óptima para poder transportar el caudal de diseño deberá tener una altura mínima de 2,50 m. y un ancho promedio de 50,00 m., como se detalla a continuación:

Fuente: Ficha Técnica aprobada - CARTA N° 0006-2023-ANA-MGRH-CI-OPER-CTLAM

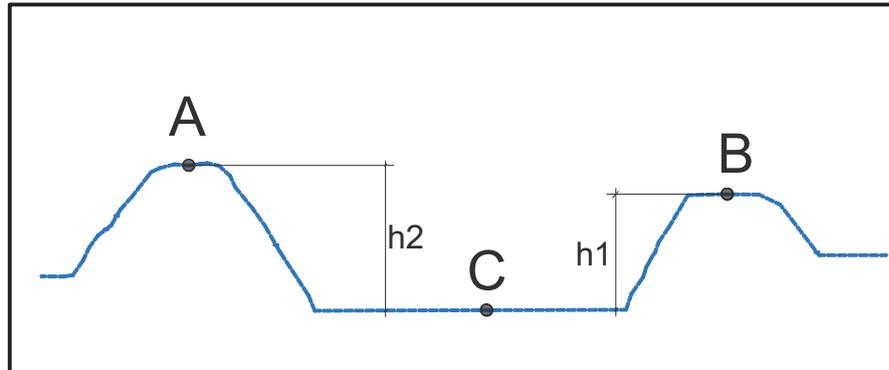
Imagen n.º 11  
Gráfico de ubicación de cotas del cuadro n.º 03

Como se observa en el cuadro n.º 3, existen secciones transversales que no cumplen con la altura mínima de 2,50 m., situación que genera el riesgo que, de producirse aumentos en el caudal del río, puedan producirse desbordes e inundaciones hacia los terrenos colindantes a la zona de intervención debido a que dichas secciones no cuentan con la altura establecida en el estudio hidrológico de la Ficha Técnica Definitiva.

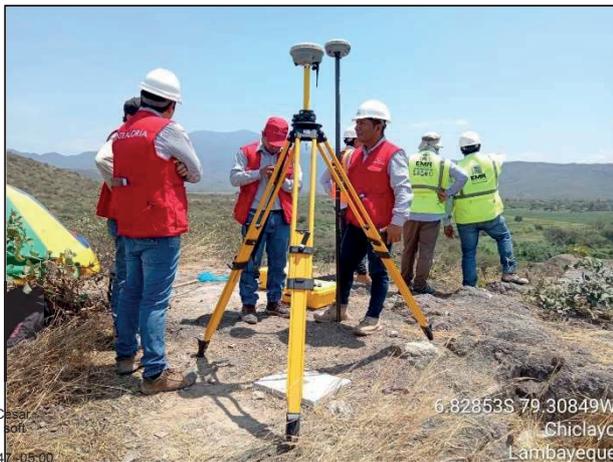
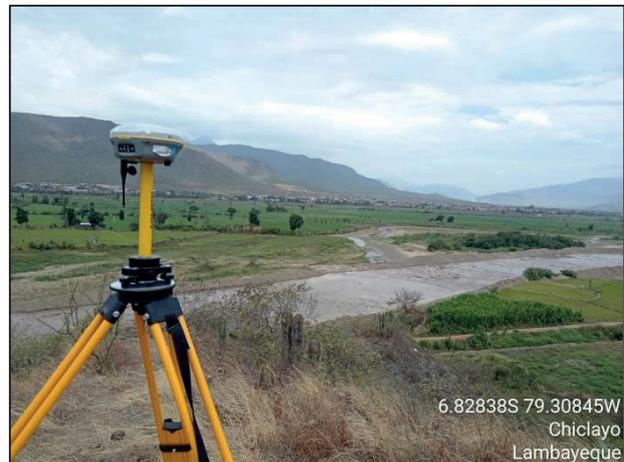
Imágenes n.ºs 12 y 13  
Levantamiento topográfico entre progresivas 3+100 a 3+200

Fuente: Visita de inspección del 05 de setiembre del 2023.  
Elaborador por: Comisión de Control Concurrente.

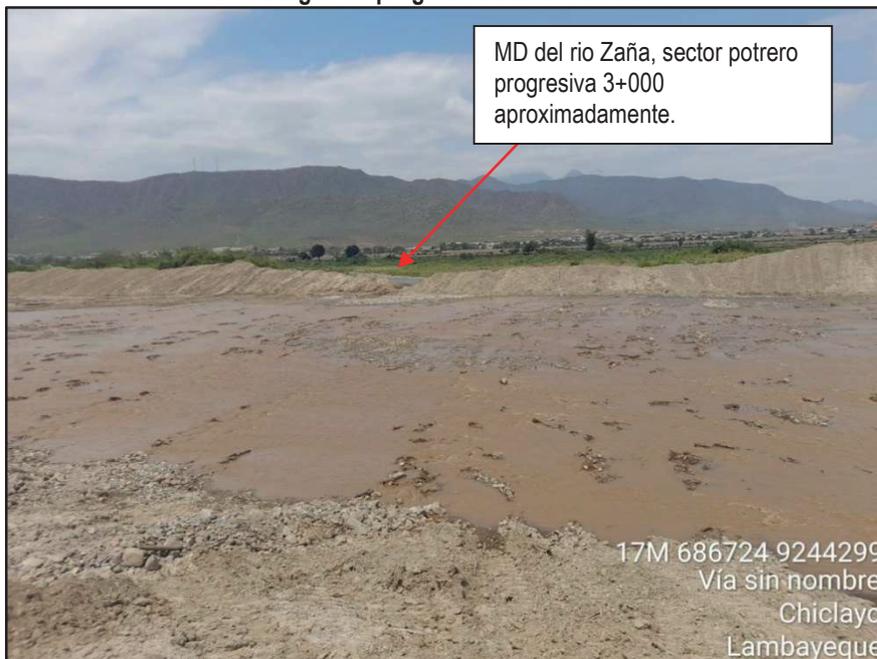
Imagen n.º 14  
Vista Fotográfica progresiva sector Potrero MD

Fuente: Visita de inspección de 05 de setiembre del 2023.  
Elaborado por: Comisión de Control Concurrente

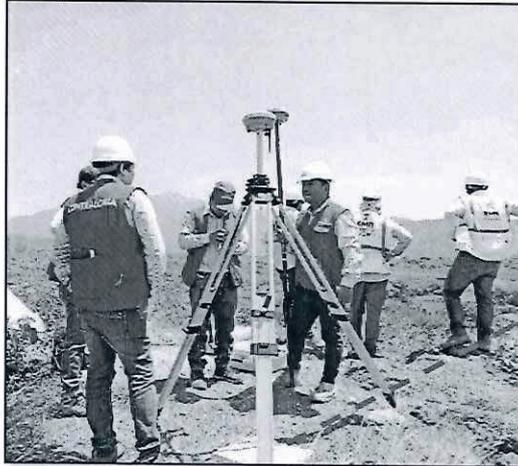
**IMAGEN N°01:  
MONTAJE DE EQUIPO GNSS DIFERENCIAL TRIMBLE R8S**

- ✓ El Receptor base se instala sobre el trípode.
- ✓ El Receptor Móvil o "rover" se instala sobre jalón fibra de carbono.
- ✓ Se enciende el colector y se procede a configurarlo conectándolo a la antena por bluetooth.
- ✓ Se configura la antena desde el colector
- ✓ Se crea un trabajo desde el colector en el software Trimble Access.
- ✓ Luego se enlazar la radio interna de los dos receptores se procede a realizar la toma de datos con el receptor móvil "rover" de todos los detalles topográficos.
- ✓ Los detalles de la zona se realizaron haciendo el seccionamiento correspondiente, según la geometría del terreno.
- ✓ En gabinete se realiza las uniones entre puntos que tienen descripciones del terreno.

PUNTO DE CONTROL  
LAM01327
