INFORME DE HITO DE CONTROL
N° 18515-2023-CG/GRLA-SCC

EJECUCIÓN DEL SERVICIO “LIMPIEZA Y
DESCOLMATACIÓN DEL RÍO ZAÑA, SECTOR CULPÓN – LA
VIÑA, DISTRITO DE NUEVA ARICA - OYOTÚN, PROVINCIA
CHICLAYO, DEPARTAMENTO DE LAMBAYEQUE”

HITO DE CONTROL N° 1: APROBACIÓN DE FICHA
TÉCNICA DEFINITIVA (FTD) Y AVANCE FÍSICO DE
ACTIVIDADES

PERÍODO DE EVALUACIÓN DEL HITO DE CONTROL:
DEL 04 DE SETIEMBRE AL 13 DE SETIEMBRE DE 2023

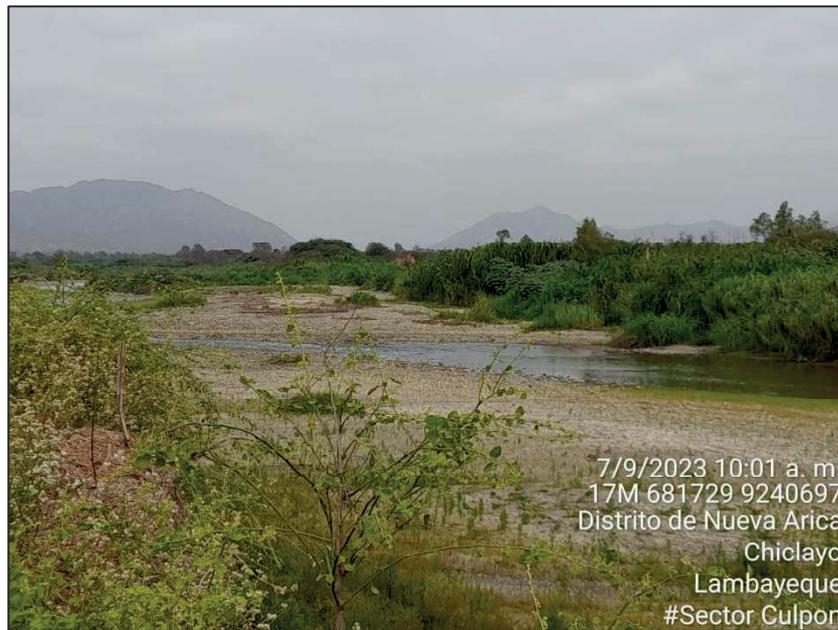
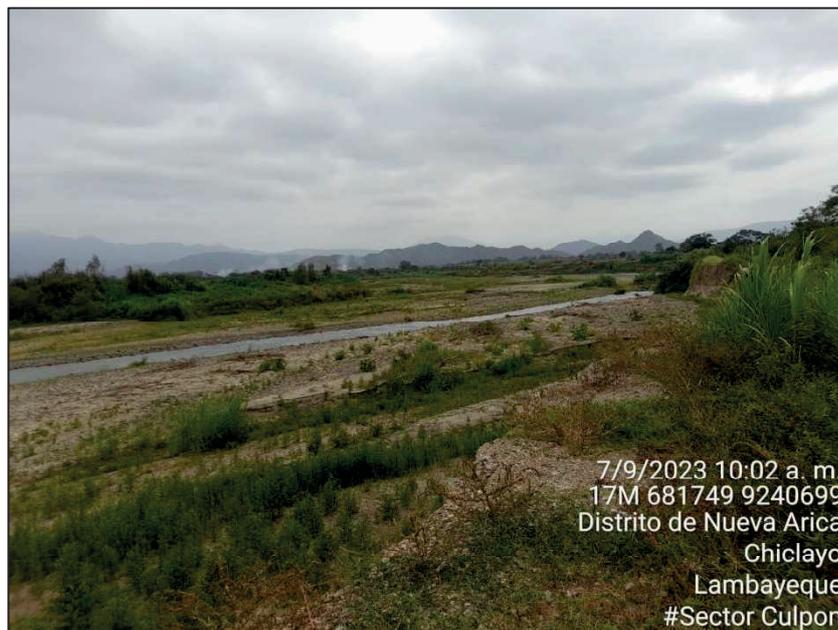
Imágenes n.ºs 4 y 5
Vistas fotográficas de sector Culpón

De la revisión a la documentación alcanzada, se verificó que las actividades de limpieza y descolmatación iniciaron el 7 de setiembre de 2023, como consta en el “Acta de inicio de actividad”, sin embargo, durante la visita de inspección realizada por la comisión de control a los sectores Culpón y la Viña, se constató que no había presencia de personal ni maquinaria realizando trabajos, quedando evidenciado en el “Acta de visita de inspección n.º 001-2023-CG/OCIGORE-SCC-CULPÓN-LA VIÑA” de 7 de setiembre de 2023. A continuación, se muestran imágenes de los sectores correspondientes:

Por lo indicado, de acuerdo a las imágenes n.ºs 4 y 5, se verificó que a la fecha de suscripción del “Acta de Inicio de Actividad, el contratista no se encontraba realizando trabajos, lo que afectaría el plazo de ejecución del servicio.

1. Hacer de conocimiento al Titular de la Autoridad Nacional del Agua – UE N° 002 Modernización de la Gestión de los Recursos Hídricos el presente Informe de Hito de Control, el cual contiene una (1) situación adversa identificada como resultado del servicio de Control Concurrente al Hito de Control n.º 1 - Aprobación de Ficha Técnica Definitiva (FTD) y avance físico de actividades, con la finalidad que se adopten las acciones preventivas y correctivas que correspondan, en el marco de sus competencias y obligaciones en la gestión institucional, con el objeto de asegurar la continuidad del proceso, el resultado o el logro de los objetivos del servicio: "Limpieza, Descolmatación del Río Zaña, Sectores Culpón y La Viña, Distrito Nueva Arica-Oyotún, Provincia Chiclayo, Departamento Lambayeque".
