INFORME DE HITO DE CONTROL
N° 23002-2023-CG/GRLA-SCC

EJECUCIÓN DEL SERVICIO DE LIMPIEZA,
DESCOLMATACIÓN DEL RÍO ZAÑA, SECTORES COJAL Y
PUENTE FIERRO, DISTRITO DE CAYALTI, PROVINCIA DE
CHICLAYO, DEPARTAMENTO DE LAMBAYEQUE

HITO DE CONTROL N° 1: AVANCE DE LA EJECUCIÓN DEL
SERVICIO CONFORME A LOS TÉRMINOS DE REFERENCIA
Y FTD

PERÍODO DE EVALUACIÓN:
DEL 24 DE AGOSTO AL 6 DE OCTUBRE DE 2023

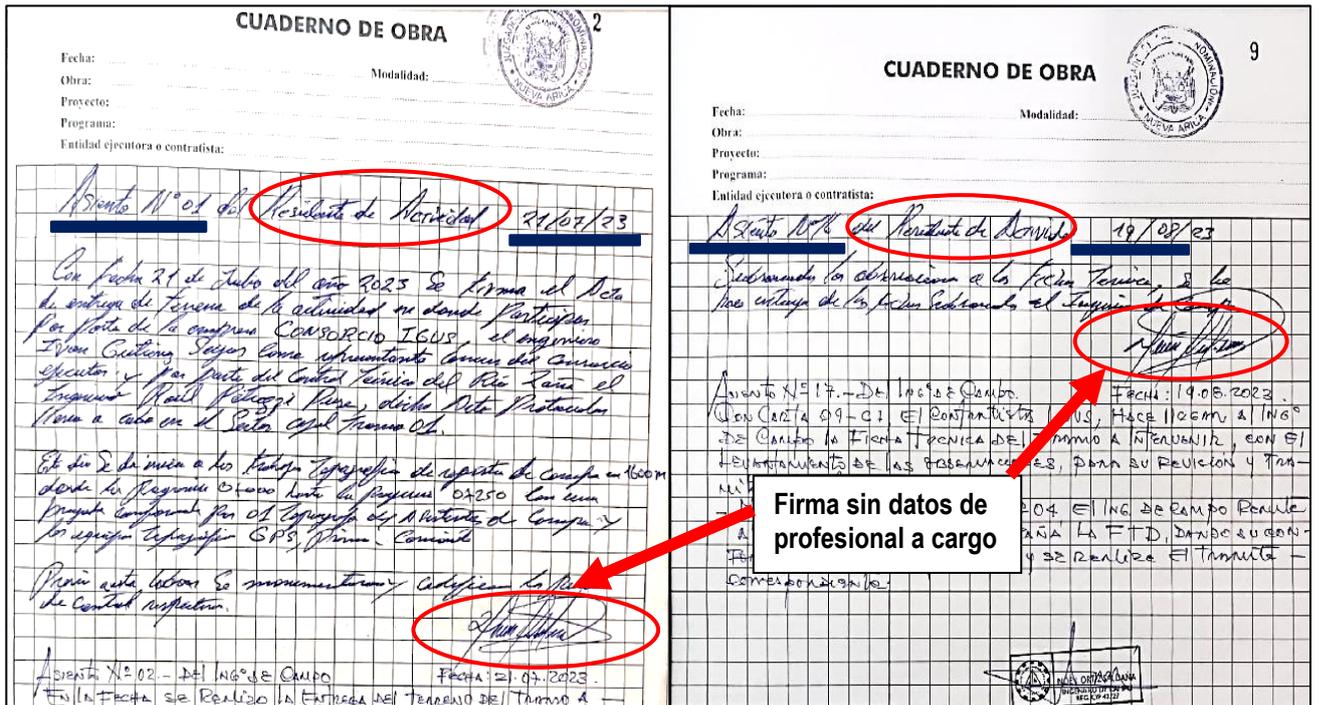
Imágenes n.º 3 y 4
Cuaderno de ocurrencias del sector Cojal 1

No obstante, las anotaciones efectuadas por el denominado "Residente de Actividad" en el cuaderno de ocurrencias correspondiente al sector Cojal 1, únicamente cuentan con firma, sin consignar nombre u otro dato del profesional a cargo; mientras que, los asientos efectuados en los cuadernos de ocurrencias de los sectores Cojal 2 y Puente Fierro, carecen de firma, nombre u otro dato, como se muestra a continuación:

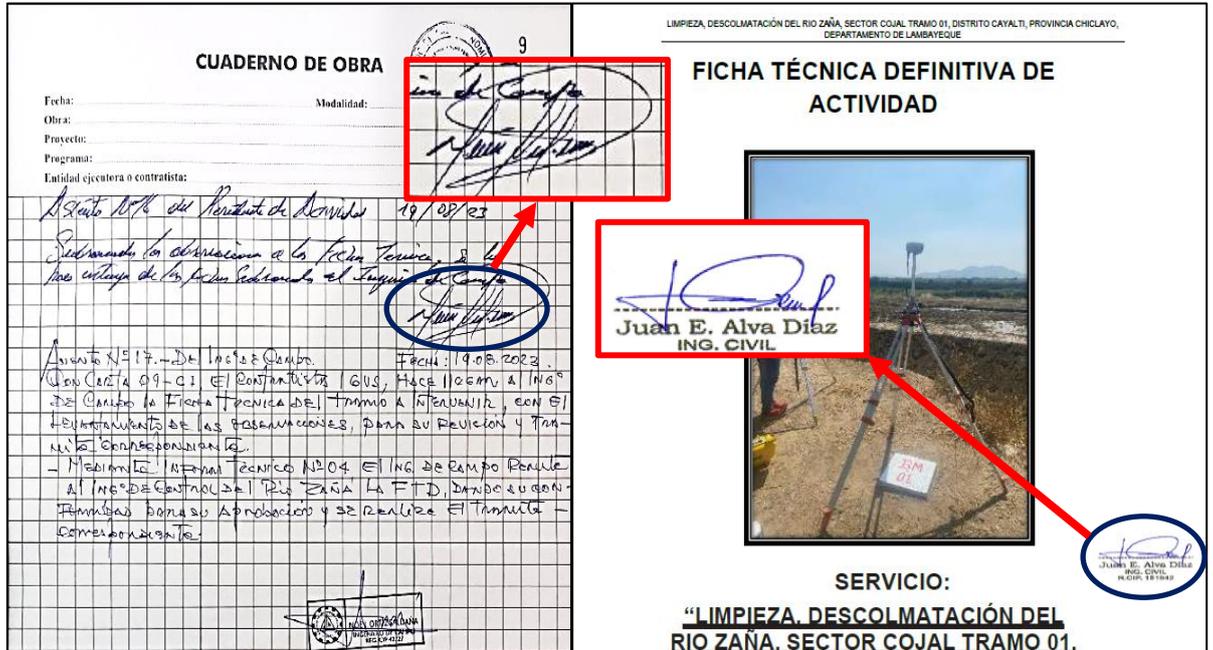
Imágenes n.ºs 9 y 10
Comparativo de firmas efectuadas en cuaderno de ocurrencias y FTD's

Por otro lado, si bien se observa que las FTD's, aprobadas por el ingeniero de Campo mediante cartas n.ºs 02, 03 y 04-2023- ING.º. CAMPO/NOS, de 24 de agosto de 2023, se encuentran suscritas por un profesional de ingeniería (ingeniero civil Juan Alva Díaz), se identificó que

dicha firma no coincide con la existente en el cuaderno de ocurrencias del sector Cojal 1, durante el periodo de elaboración de las FTD's (del 22 de julio al 19 de agosto de 2023).

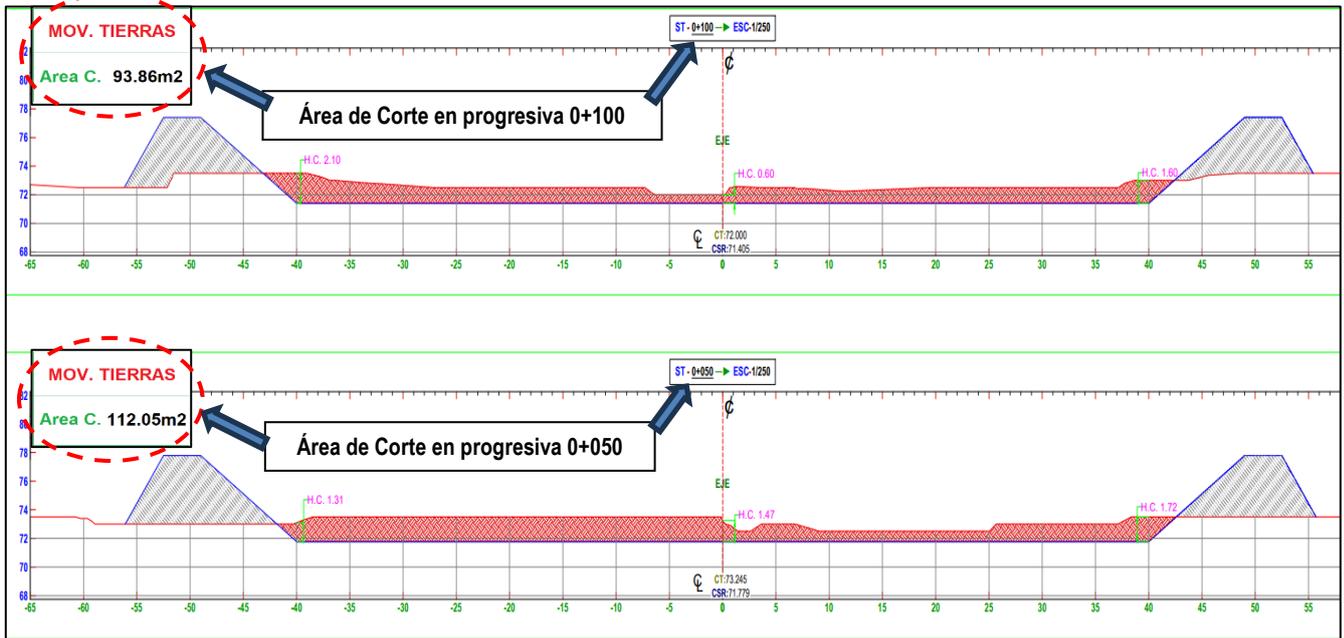
Imagen n.º11
Extracto de plano ST-01, denominado "Secciones Transversales (Puente Fierro) prog. 0+000 a 0+200", de FTD de actividad - sector Puente Fierro

Según se aprecia en las FTD's de los sectores Puente Fierro, Cojal 1 y Cojal 2, aprobadas por la Entidad, se ha consignado en los planos de secciones transversales (ST-01 al ST-08) el "Área de Corte" del cauce del río Zaña a descolmatar, distribuida en progresivas según la extensión de la zona a intervenir, como se muestra a continuación:

Asimismo, se observa en el capítulo 6.0 SUSTENTO DE METRADOS, ANÁLISIS DE COSTOS UNITARIOS Y PRESUPUESTO de los FTD's, que la información consignada en los planos es empleada para la determinación del metrado, verificándose que respecto a las partidas 01.03.01 "Limpieza y descolmatación de cauce de río" y 01.03.02 "Transición de entrada o salida", cuya unidad de medida es en metros cúbicos (m³), se ha obtenido su metrado (volumen de descolmatación), del producto de la longitud del tramo entre progresivas y el promedio de Área de descolmatación (Área de Corte) según progresivas, cuyo resultado es multiplicado además, por el factor 1,35 referido al "Porcentaje de esponjamiento", como se aprecia en el siguiente cuadro:

Como se aprecia en el gráfico precedente, la contratista calculó el metrado de las partidas 01.03.01 "Limpieza y descolmatación de cauce de río" y 01.03.02 "Transición de entrada o salida", aplicando un factor de esponjamiento (porcentaje de esponjamiento) igual a 1,35%, sobre los volúmenes de material a descolmar; no obstante, cabe precisar que ni en los TDR, ni en las FTD's de los tres sectores (Cojal 1, Cojal 2 y Puente Fierro), hay evidencias técnicas que sustenten el valor del factor de esponjamiento asumido por la contratista.

Ahora bien, la inclusión del porcentaje de esponjamiento en el cálculo del metrado de las partidas antes analizadas, generó el incremento del volumen de la actividad en los tres sectores (Cojal 1, Cojal 2 y Puente Fierro) ascendente a 161 684,07 m³ en total, lo cual equivale a S/ 833 469,56 (costo directo) sin IGV, como se muestra en el siguiente cuadro:

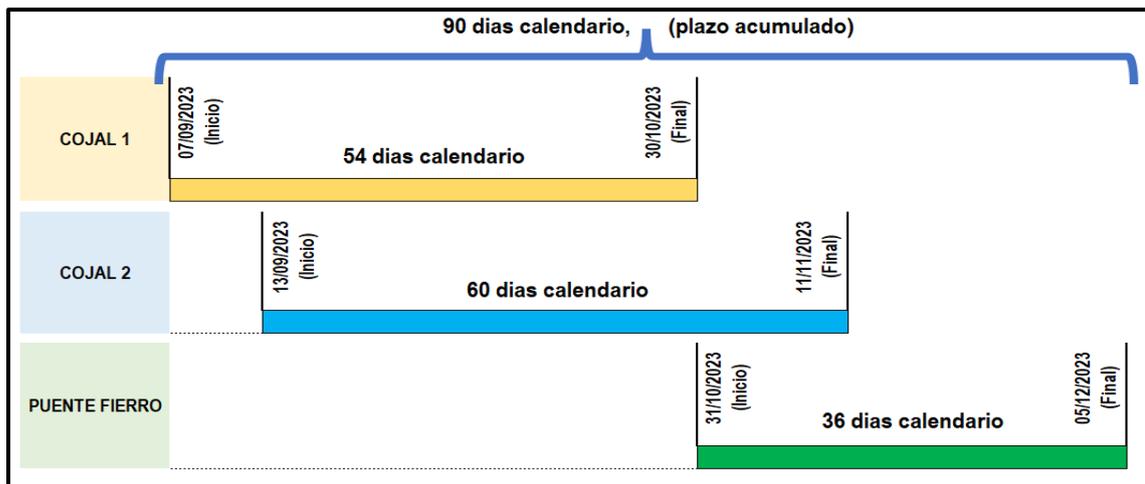
Imagen n.º 15
Resumen de cronograma GANTT reformulado por contratista en Plan de Trabajo

Asimismo, en los cronogramas GANTT adjuntos al Plan de Trabajo, se señala que la fecha de inicio de los trabajos en los sectores Cojal 1, Cojal 2 y Puente Fierro, está contemplada para el 7 y 13 de setiembre y, 31 de octubre de 2023, respectivamente; en donde se han modificado los plazos de ejecución por sectores, y cuyo plazo acumulado es de 90 días calendario, como se muestra a continuación:

Por consiguiente, según lo expuesto, la contratista debió haber dado inicio a la ejecución del Servicio en los sectores Cojal 1 y Cojal 2, cuyo inicio estuvo programado para el 7 y 13 de setiembre de 2023, respectivamente; sin embargo, según lo verificado por la comisión de control el 21 de setiembre de 2023, aun no se daba inicio a los trabajos en el sector Cojal 2; asimismo, la comisión de control, evidenció el 29 de setiembre de 2023, según consta en Acta de Visita de Inspección Física n.º 03-2023-CG/GRLA-SCC-COJAL Y PUENTE FIERRO que la contratista paralizó los trabajos en el sector Cojal 1 sin autorización de la Entidad, según lo manifestado por el ingeniero de Campo; fecha en la cual, de igual forma, aun no inicia los trabajos en los demás sectores (Cojal 2 y Puente Fierro).
