INFORME DE HITO DE CONTROL
N° 23020-2023-CG/GRLA-SCC

EJECUCIÓN DEL SERVICIO “LIMPIEZA Y
DESCOLMATACIÓN DEL RÍO ZAÑA, SECTORES
BEBEDERO-PAN DE AZÚCAR, VIRÚ Y LAS DELICIAS,
DISTRITO OYOTÚN, PROVINCIA CHICLAYO,
DEPARTAMENTO LAMBAYEQUE”

HITO DE CONTROL N° 2: VALORIZACIÓN DE
ACTIVIDADES AL 30 DE SETIEMBRE DE 2023

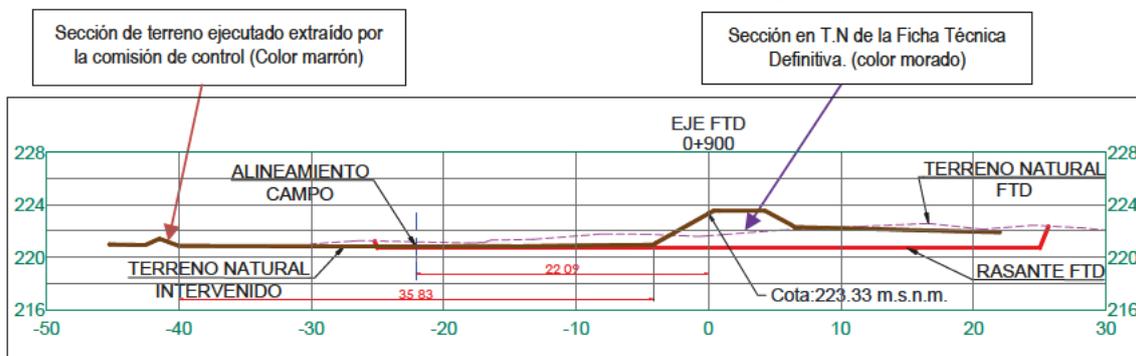
Imagen n.º7
Levantamiento sección transversal en progresivas 0+900

Fuente: Informe Técnico n.º011-2023-GRLAWACP de 5 de octubre de 2023 y Ficha Técnica Definitiva sector Bebedero-Pan de Azúcar.
Elaborado por: Comisión de control

Como se observa en las imágenes n.ºs 7, 8, 9 y 10, existe un desfase entre los ejes de la Ficha Técnica Definitiva y los ejes de las secciones ejecutadas, lo que podría afectar el cálculo de los metrados realmente ejecutados de la partida 03.01. Limpieza y descolmatación del cauce del río. Además, se advierte que, las secciones ejecutadas no cumplen con el ancho mínimo establecido en la Ficha Técnica Definitiva, generando el riesgo que no se transporte el caudal de diseño, afectando el propósito del Decreto de Urgencia n.º 015-2023 de reducir los riesgos, vulnerabilidades, daños o impacto ante posible ocurrencia del Fenómeno El Niño.

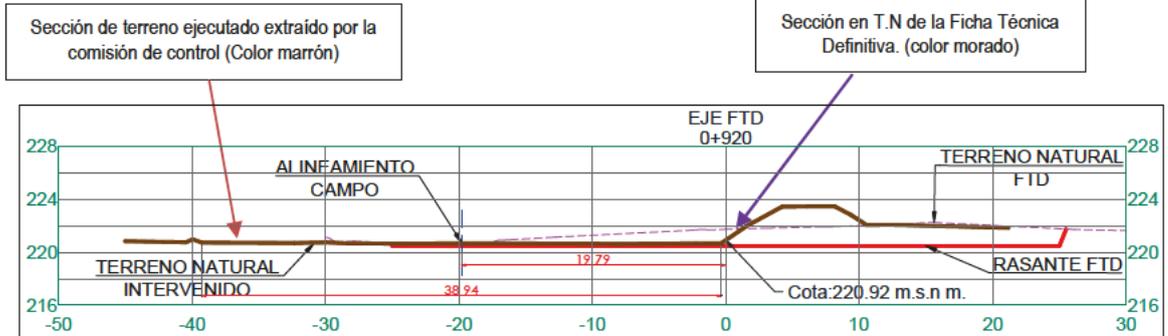
Imagen n.º8
Levantamiento sección transversal en progresivas 0+920

Fuente: Informe Técnico n.º011-2023-GRLA/WACP de 5 de octubre de 2023 y Ficha Técnica Definitiva sector Bebedero-Pan de Azúcar.

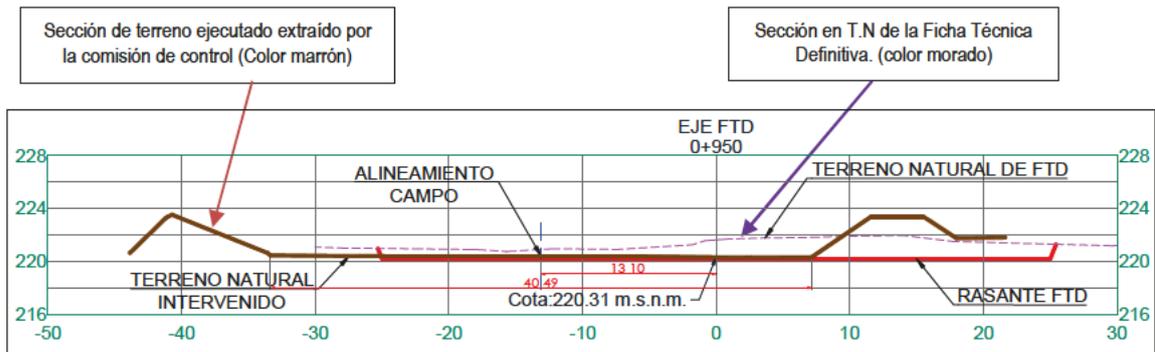
Imagen n.º9
Levantamiento sección transversal en progresivas 0+950

Fuente: Informe Técnico n.º011-2023-GRLA/WACP de 5 de octubre de 2023 y Ficha Técnica Definitiva sector Bebedero-Pan de Azúcar.

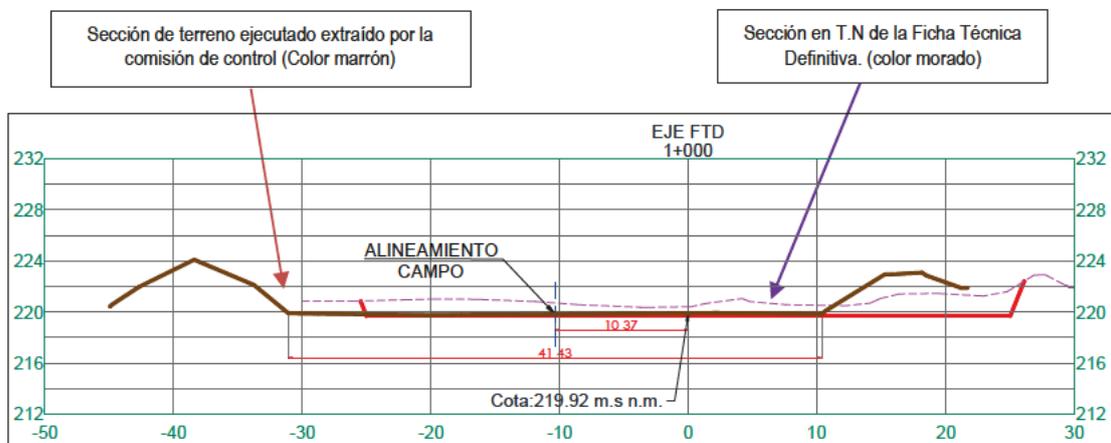
Imagen n.º10
Levantamiento sección transversal en progresivas 1+000

Fuente: Informe Técnico n.º011-2023-GRLA/WACP de 5 de octubre de 2023 y Ficha Técnica Definitiva sector Bebedero-Pan de Azúcar.

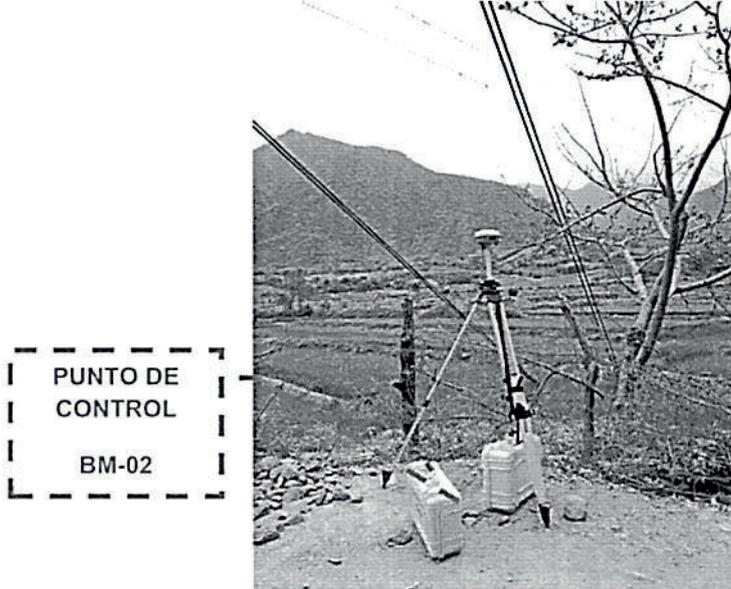
IMAGEN N°01:
MONTAJE DE EQUIPO GNSS DIFERENCIAL TRIMBLE R8S EN SECTOR VIRU

- ✓ El Receptor base se instala sobre el trípode.
- ✓ El Receptor Móvil o "rover" se instala sobre jalón fibra de carbono.
- ✓ Se enciende el colector y se procede a configurarlo conectándolo a la antena por bluetooth.
- ✓ Se configura la antena desde el colector
- ✓ Se crea un trabajo desde el colector en el software Trimble Access.
- ✓ Luego se enlazar la radio interna de los dos receptores se procede a realizar la toma de datos con el receptor móvil "rover" de todos los detalles topográficos.
- ✓ Los detalles de la zona se realizaron haciendo el seccionamiento correspondiente, según la geometría del terreno.
- ✓ En gabinete se realiza las uniones entre puntos que tienen descripciones del terreno.

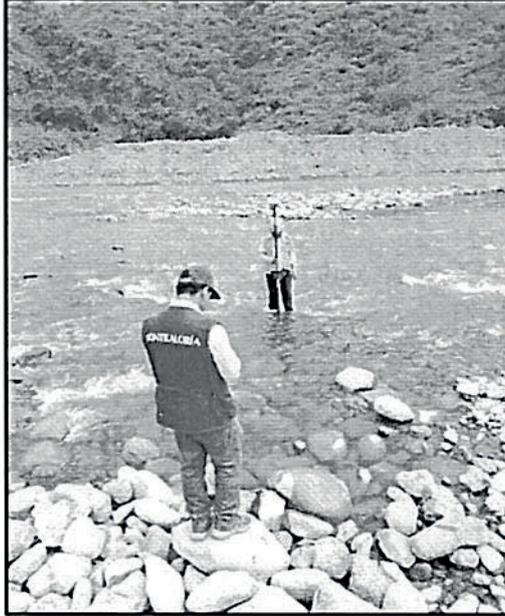
IMAGEN N°03:
EQUIPO GNNS DIFERENCIAL TOMANDO LECTURA DE PUNTOS EN EL RIO ZAÑA – SECTOR VIRU

- ✓ Recopilación y evaluación de la información referencial de la zona.
- ✓ Reconocimiento en situ de la zona a levantar.
- ✓ Ubicación de punto de control.
- ✓ Lectura de puntos de control topográficos.

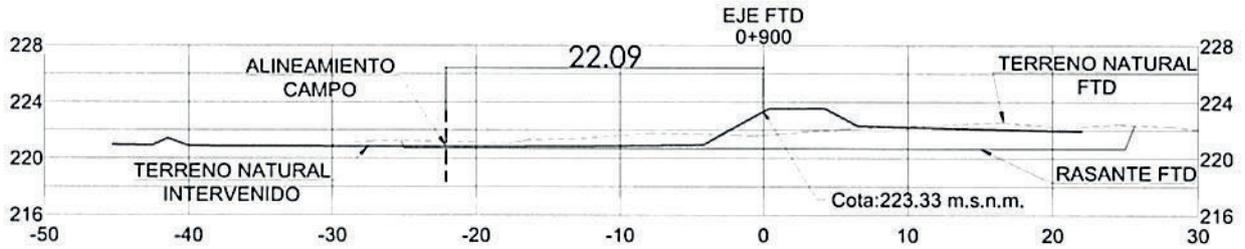
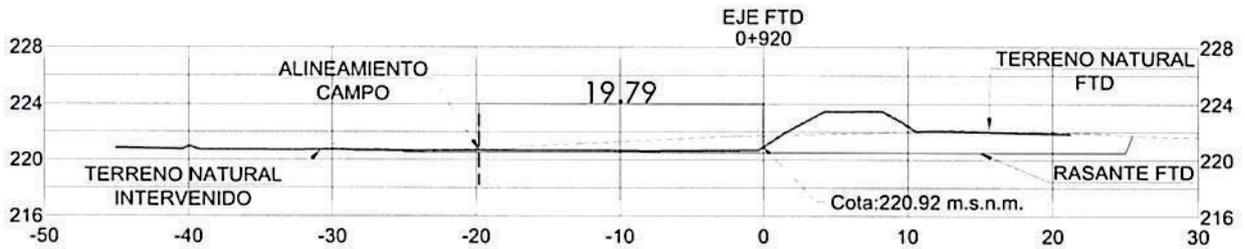
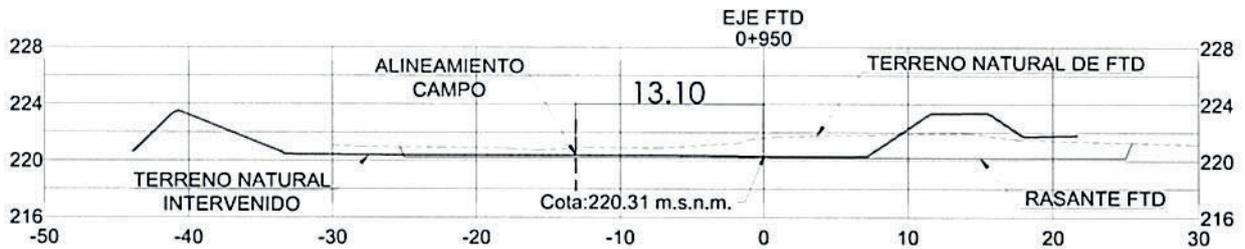
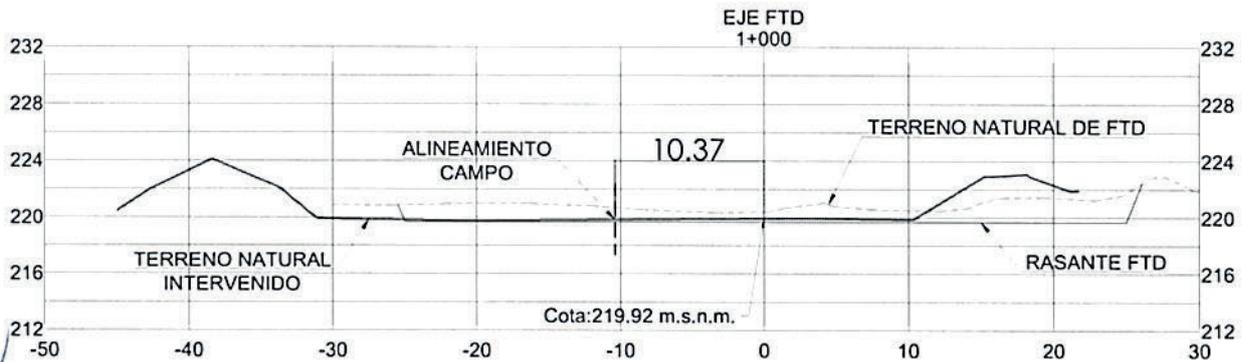
SECCIONES TRANSVERSALES SECTOR BEBEDERO - INTERVENIDO TRAMO 0+900 KM - 1+000 KM

Escala: 1/500

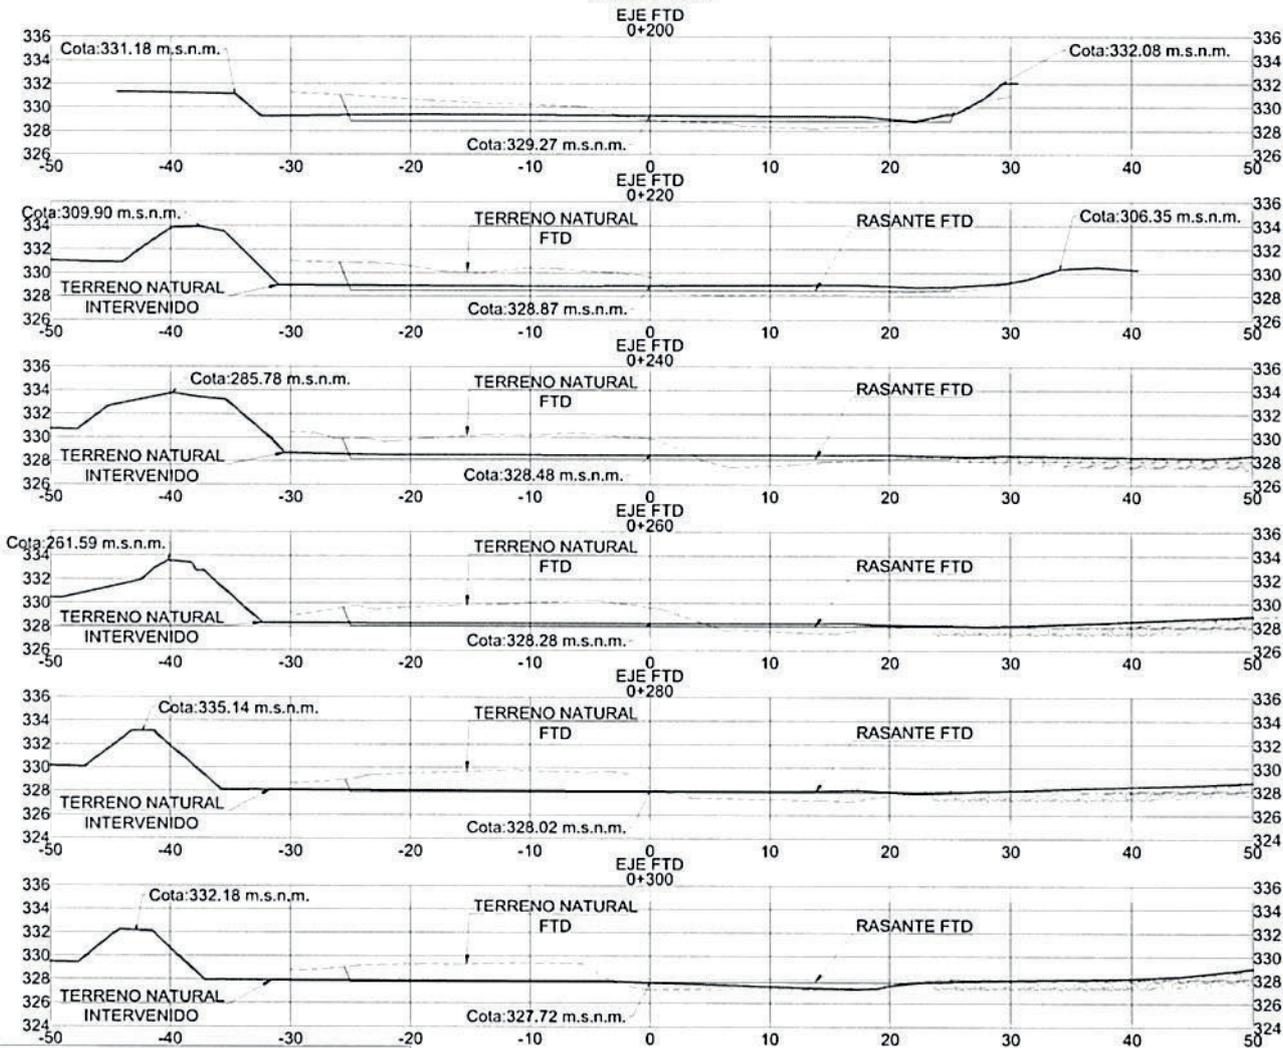
SECCIONES TRANSVERSALES SECTOR VIRU - INTERVENIDO TRAMO 0+200 KM - 0+300 KM

Escala: 1/600

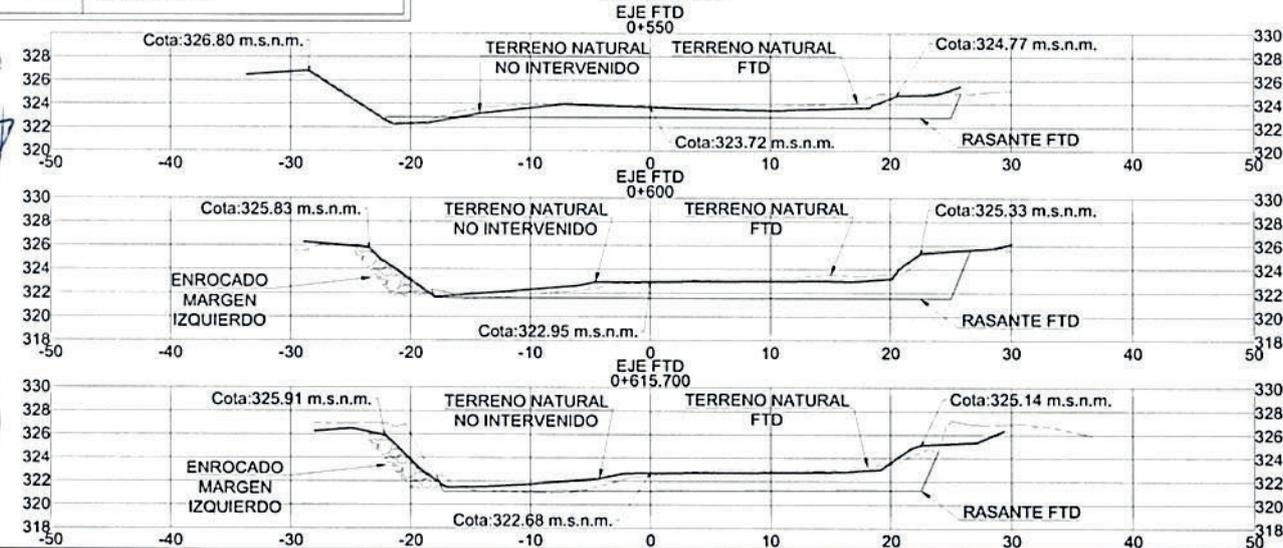
SECCIONES TRANSVERSALES SECTOR VIRU - NO INTERVENIDO TRAMO 0+550 KM - 0+615.7 KM

Escala: 1/600

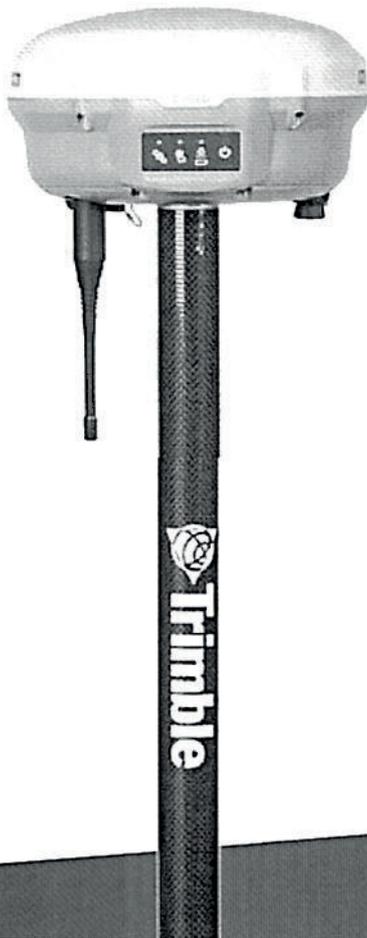
Sistema Trimble R8s GNSS

La aplicación Trimble DL Android brinda una interfaz móvil, simple y de fácil uso para capturar datos brutos GNSS estáticos para posprocesamiento, sin necesidad de tener que usar un controlador Trimble ni el software de campo Trimble Access. Esta aplicación gratuita puede obtenerse de la tienda Google Play Store y funciona en las tabletas y teléfonos inteligentes de Android.
