## **INFORME DE HITO DE CONTROL** **N° 16153-2023-CG/GRHV-SCC**

**“MEJORAMIENTO DE LA CARRETERA**  
**HUANCAMELICA - YAULI - PUCAPAMPA (RUTA HV - 112)”**

**HITO DE CONTROL N° 1: VALORIZACIÓN N° 8 DE LA**  
**EJECUCIÓN DE LA OBRA**

**HUANCAMELICA, 23 DE AGOSTO DE 2023**

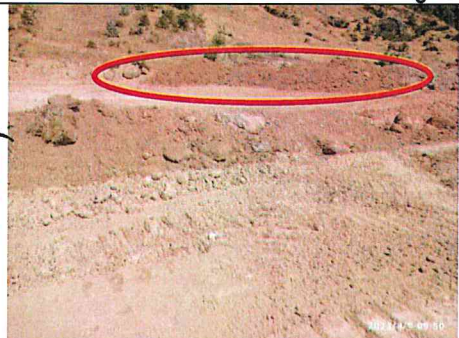
| DME 5 se evidencia Top Soil sin señalización, que ayude a diferenciar el material excedente del top Soil almacenado. | DME 7 se evidencia Top Soil sin señalización, que ayude a diferenciar el material excedente del top Soil almacenado. |

Del cuadro y galería de imágenes precedentes, es de señalar que el Contratista viene ejecutando la Obra con un inadecuado almacenamiento del Top Soil debido a que no se evidenció la restricción del acceso a las pilas de almacenamiento de Top Soil, así como la señalización, indicando que se trata de suelo recuperado para actividades de restauración, inobservando de

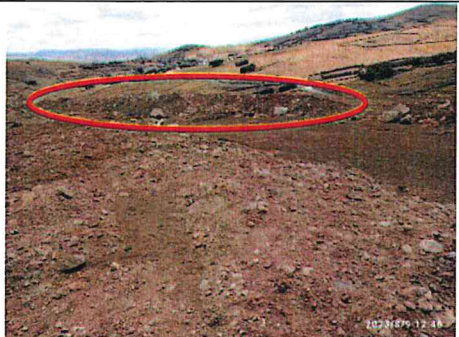
| DME 9 se evidencia Top Soil sin señalización, que ayude a diferenciar el material excedente del top Soil almacenado. | DME 5-B no se evidencia Top Soil. |
