**INFORME DE HITO DE CONTROL**  
**N° 21988-2023-CG/GRHV-SCC**

**“MEJORAMIENTO DE LA CARRETERA**  
**HUANCVELICA - YAULI - PUCAPAMPA (RUTA HV - 112)”**

**HITO DE CONTROL N° 2:**  
**VALORIZACIÓN N° 9 DE LA EJECUCIÓN DE LA OBRA**

**HUANCVELICA, 22 DE SETIEMBRE DE 2023**

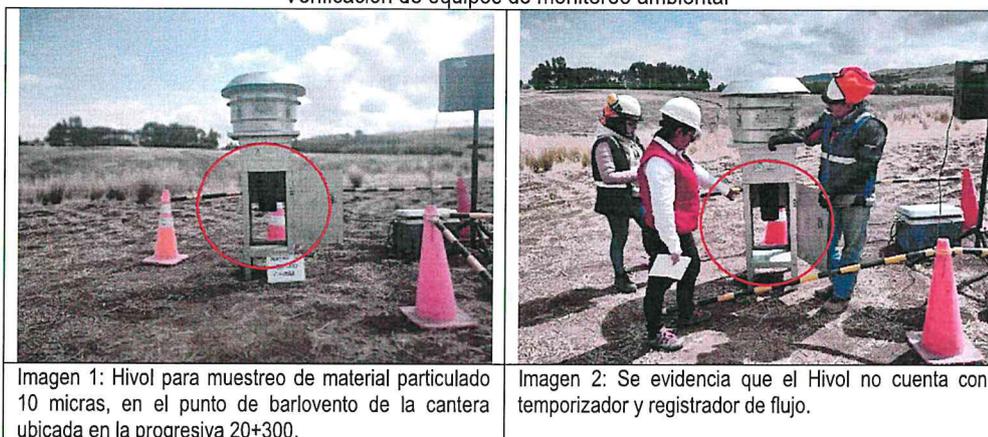
**Panel fotográfico n.º: 1**  
Verificación de equipos de monitoreo ambiental

Imagen 1: Hivol para muestreo de material particulado 10 micras, en el punto de barlovento de la cantera ubicada en la progresiva 20+300.

Imagen 2: Se evidencia que el Hivol no cuenta con temporizador y registrador de flujo.

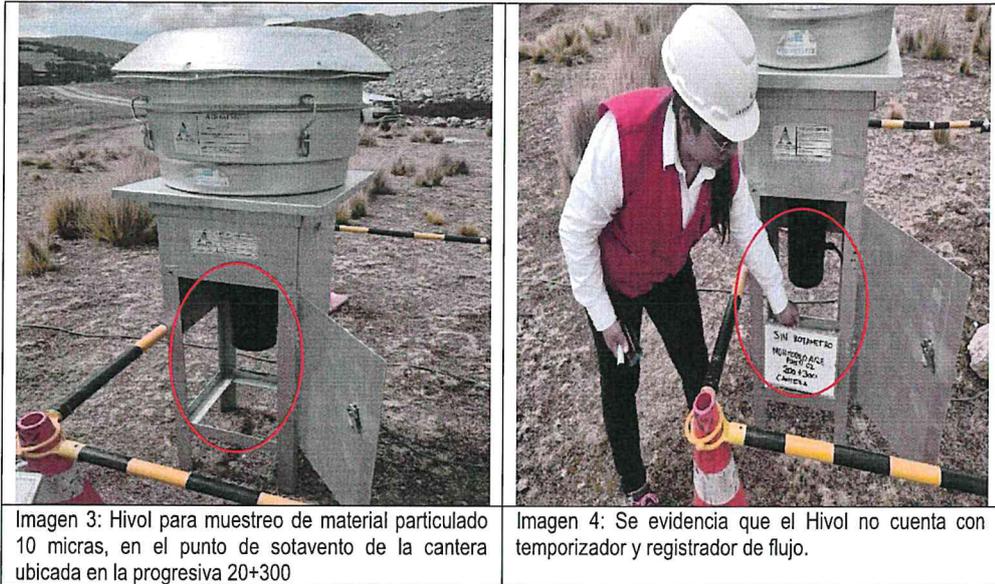
Imagen 3: Hivol para muestreo de material particulado 10 micras, en el punto de sotavento de la cantera ubicada en la progresiva 20+300

Imagen 4: Se evidencia que el Hivol no cuenta con temporizador y registrador de flujo.

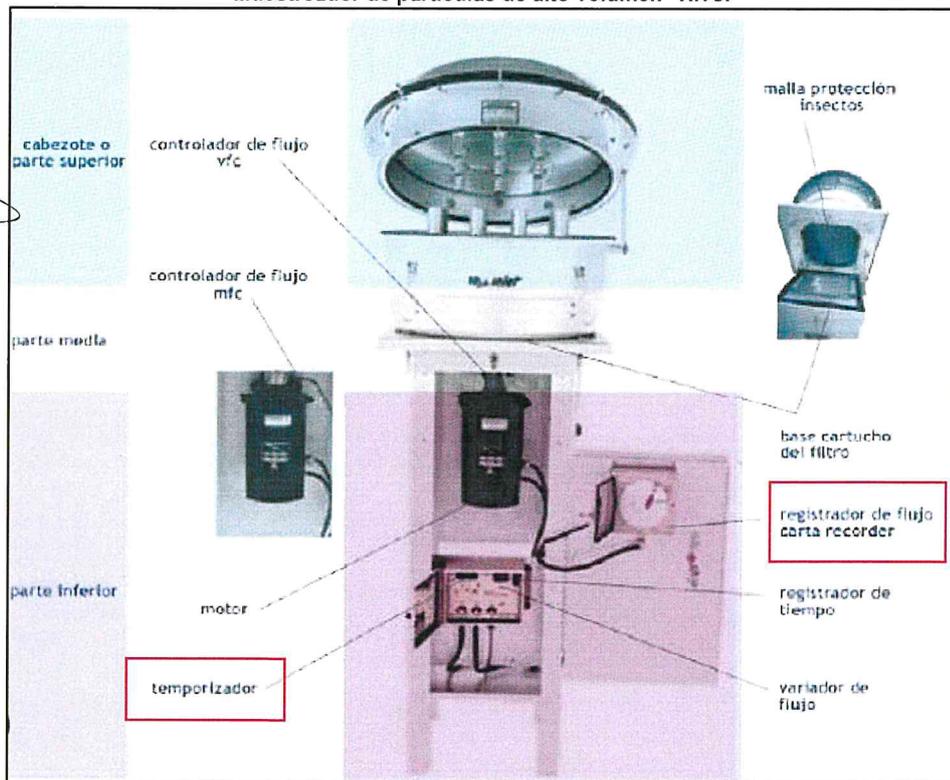
Gráfico n.º 1  
Muestreador de partículas de alto volumen "Hivol"

Para mayor comprensión de los componentes que debe tener el Hivol, se presenta el gráfico siguiente:
