INFORME DE VISITA DE CONTROL
N° 28960-2023-CG/GRHV-SVC

**“SERVICIO DE MANTENIMIENTO Y/O REMODELACION DE
AMBIENTES ASISTENCIALES DEL CENTRO DE SALUD DE
JULCAMARCA, DISTRITO DE JULCAMARCA, PROVINCIA
DE ANGARAES Y DEPARTAMENTO DE HUANCVELICA”**

**PERÍODO DE EVALUACIÓN DE LA VISITA DE CONTROL:
DEL 16 DE NOVIEMBRE DE 2023 AL 22 DE NOVIEMBRE DE 2023**

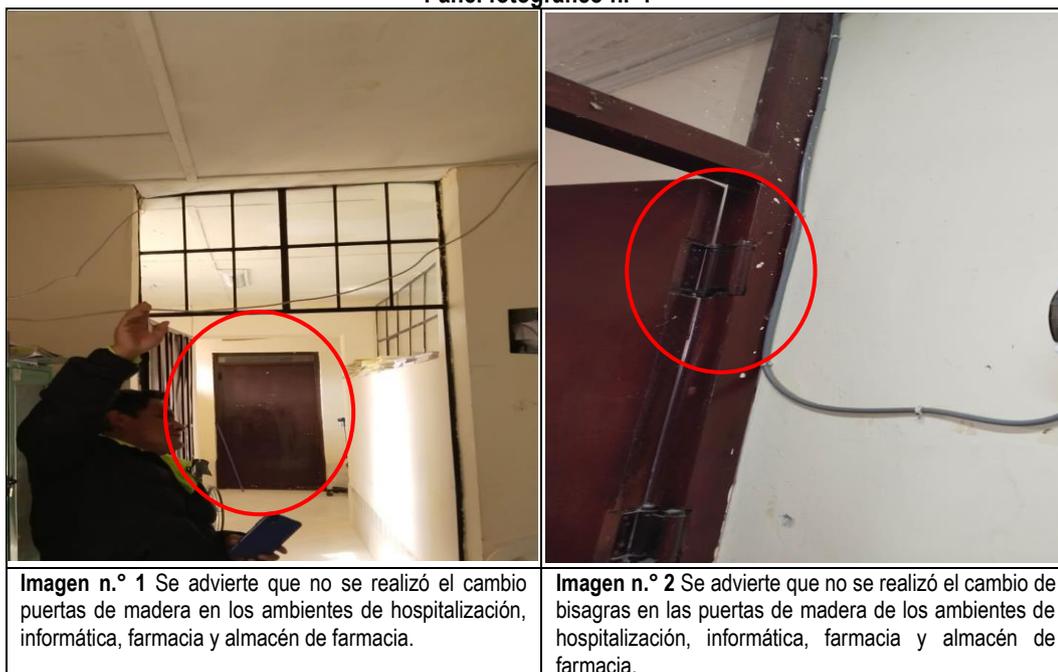
Panel fotográfico n.°1

Imagen n.° 1 Se advierte que no se realizó el cambio puertas de madera en los ambientes de hospitalización, informática, farmacia y almacén de farmacia.

Imagen n.° 2 Se advierte que no se realizó el cambio de bisagras en las puertas de madera de los ambientes de hospitalización, informática, farmacia y almacén de farmacia.

03.04.01	Puerta	7,87	m2	S/150,00	0	7,87	S/1 180,5	No se realizó la colocación de 4 puertas de madera en los ambientes de hospitalización, informática, farmacia y almacén de farmacia.

03.06.01	Bisagras	13,00	pza	S/7,5	0	13,00	S/97,5	No se realizó la colocación de bisagras en las puertas de madera de los ambientes de hospitalización, informática, farmacia y almacén de farmacia.

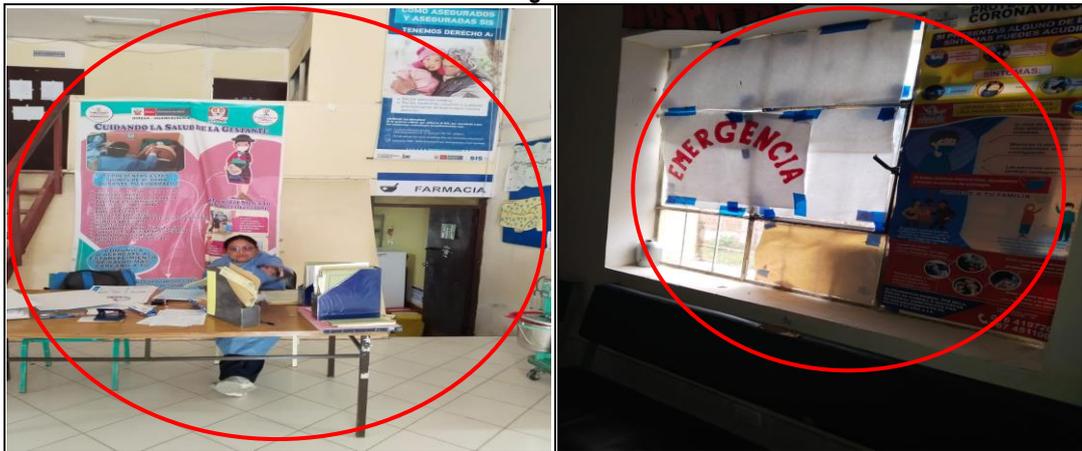
Panel fotográfico n.º2

Imagen n.º 3 Se advierte que no se realizó instalación sistema drywall, en los ambientes de farmacia y almacén de farmacia.

Imagen n.º 4 Se advierte que no se realizó la colocación de vidrio arenado en el ambiente de hospitalización.

03.07.01	Vidrios arenados	2,08	p2	S/60,00	0	2,08	S/124,8	No se realizó la colocación de vidrio arenado en el ambiente de hospitalización.
03.08.02	suministro e instalación sistema drywall	20,58	m2	S/140,00	0	20,58	S/2881,2	No se suministró e instaló el sistema drywall, en los ambientes de farmacia y almacén de farmacia.

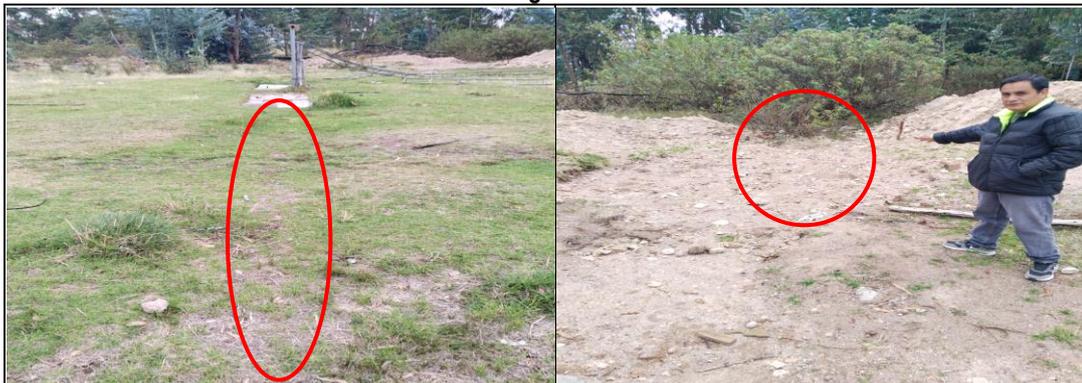
Panel fotográfico n.º3

Imagen n.º 5 No se evidenció trabajos de cambio de red de recolección de PVC para desagüe \varnothing 2" y \varnothing 4".

Imagen n.º 6 No se evidenció suministro e instalación de biodigestor de 3000 litros.

04.04.02	Suministro e instalación de biodigestor 3000 l	1,00	Unidad	S/1 200,00	0	1,00	S/1 200,00	No se evidenció suministro e instalación de biodigestor de 3000 litros.

04.04.03	Red de recolección de PVC para desagüe ø 4"	20,00	Metros lineales	S/5,00	0	20,00	S/100,00	Personal del centro salud manifiesta que no se realizó dicha actividad

04.04.03	Red de recolección de PVC para desagüe ø 2"	30,00	Metros lineales	S/5,00	0	30,00	S/150,00	personal del centro salud manifiesta que no se realizó dicha actividad

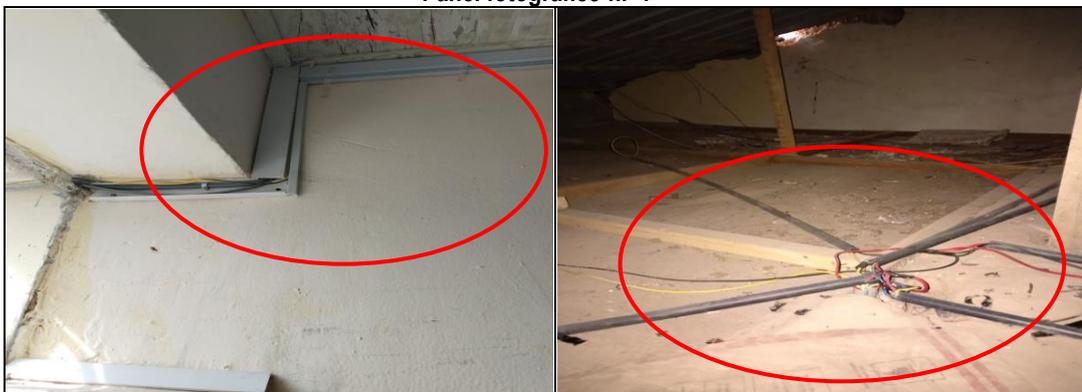
Panel fotográfico n.º4

Imagen n.º 7 de la inspección al centro de salud Julcamarca, solo se encontro una canaleta existente de 40 mm para el cableado del internet.

Imagen n.º 8 Se advierte que la protección de los cables mediante Canaleta de PVC de 1", no ha sido ejecutada ya que se observan cables expuestos y deficientes conexiones eléctricas.

05.02.01	Canaleta de PVC de 1"	282,57	Metros lineales	S/4,00	0	282,57	S/1130,28	No se evidencio canaleta de PVC de 1", solo se ha colocado tubería de PVC de 1/2 "
Costo directo							S/6 940,28	
Gastos generales (10%)							S/694,03	
Utilidad (7%)							S/485,82	
Sub presupuesto							S/8 120,13	
IGV (18%)							S/1 461,62	
Total							S/9 581,75

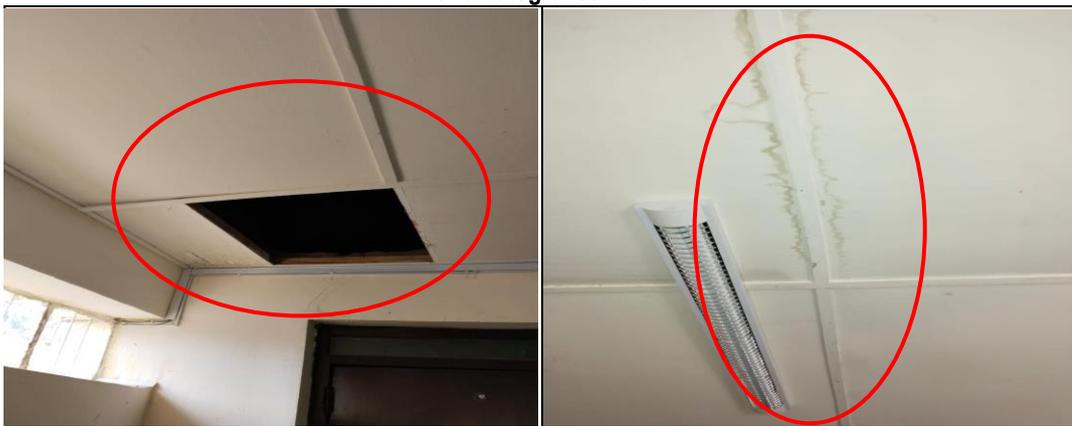
Panel fotográfico n.º5

Imágenes n.ºs 9 y 10 se advierte que el cielo raso solo ha sido reemplazado de manera parcial, se observa presencia de humedad en algunos sectores.

03.02	Cielorraso	37,08	m2	S/32,00	7,08	30,00	S/960,00	En la sala de hospitalización se realizó el cambio de cielorraso de forma parcial.
03.03.01	Zócalo de cerámico tipo Arizona 0,20 x 0,30	3,84	m2	S/4,22	3,66	0,18	S/0,76	En el Hall del centro de salud se colocó cerámico fracturado y con acabados deficientes.

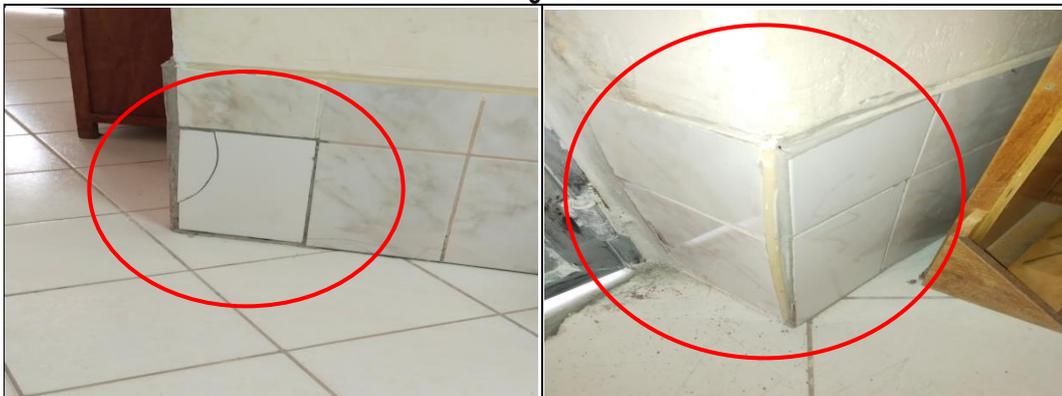
Panel fotográfico n.º6

Imágenes n.ºs 11 y 12 se observa que el enchapado de cerámica en los zócalos fue deficiente se colocaron cerámicas rotas y el acabado no cumple las especificaciones técnicas.

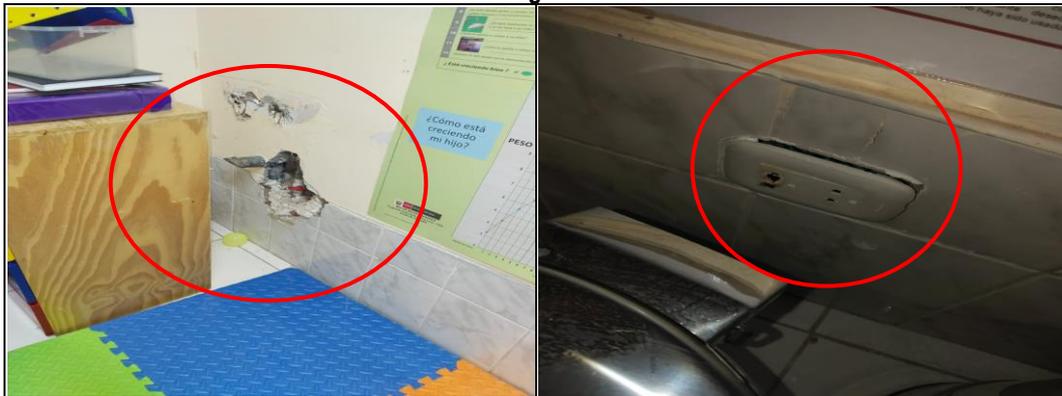
Panel fotográfico n.º7

Imagen n.º 13 Se evidenció que no se realizó la instalación de válvula de compuerta de bronce unión roscada 1/2" y grifo cuello de ganso de 1/2" en los ambientes de sala de parto, sala de emergencia y odontología

Imagen n.º 14 se evidenció en el ambiente de farmacia que interruptor doble se encuentra en mal estado

04.03.01	Válvula de compuerta de bronce unión roscada 1/2"	4,00	Unidad	S/15,00	1,00	3,00	S/45,00	Se evidenció que solo instalo en el ambiente de tóxico.

04.03.02	Grifo cuello de ganso de 1/2"	4,00	Unidad	S/16,5	1,00	3,00	S/49,50	Se evidenció que solo instalo en el ambiente de tóxico
05.01.02	Salida para interruptor doble	9,00	Pto	S/5,00	8,00	1,00	S/5,00	Se evidenció en el ambiente de farmacia que interruptor doble se encuentra en mal estado
