## **INFORME DE HITO DE CONTROL** **N° 14349-2023-CG/GRSM-SCC**

**OBRA: ETAPA I - “MEJORAMIENTO DE LOS CAMINOS  
VECINALES; SM-591: EMP. PE-5N (KM. 489+180) EMP. SM-  
113 (KM. 57+640) – PUENTE MOTILONES; EMP. SM-588 –  
DV. SECTOR COCOCHO – DV. PUERTO TAHUISHCO,  
DISTRITO DE MOYOBAMBA, PROVINCIA DE MOYOBAMBA  
– DEPARTAMENTO DE SAN MARTÍN” CON C.U.I. N°  
2318955.**

**HITO DE CONTROL N° 1 – REVISIÓN DEL EXPEDIENTE TÉCNICO Y  
EJECUCIÓN DE LA OBRA – ETAPA I.**

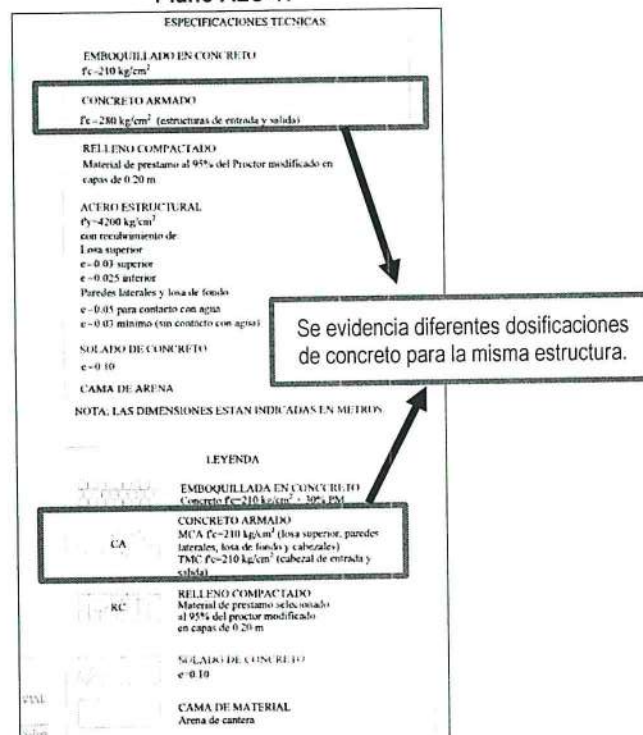
Imagen n.º 43  
Plano ALC-17

- El plano ALC-17, cuenta con dos dosificaciones diferentes de la resistencia a la compresión del concreto para la misma estructura a ejecutarse, se evidencia que en las especificaciones técnicas menciona un concreto  $f'c=280$  kg/cm<sup>2</sup> para estructuras de entrada y salida; sin embargo, en la leyenda menciona un concreto  $f'c=210$  kg/cm<sup>2</sup> (Véase Imagen n.º 43).

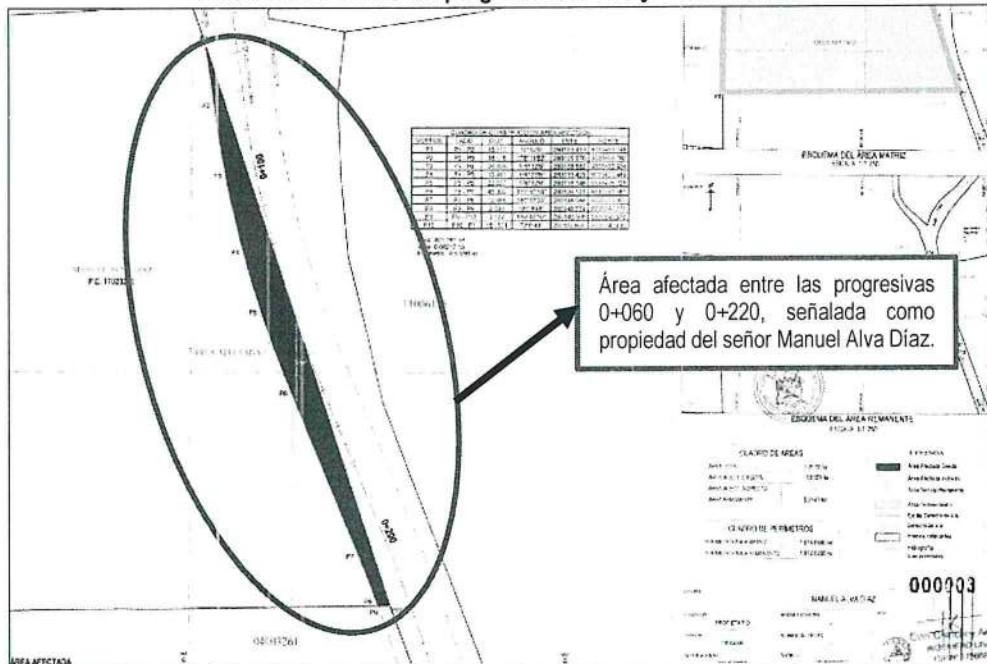
Imagen n.º 46  
Área afectada entre las progresivas 0+060 y 0+220 del tramo II

En el plano de Área afectada, Remanente y Matriz (Lámina MCV-IE-MCT-03), del folio 000003, indica la afectación a la propiedad del señor Manuel Díaz Alva entre las progresivas 0+060 y 0+220 del tramo II (Véase imagen n.º 46); sin embargo, en la autorización firmada por el mencionado propietario (folio 000054), hace referencia a la ubicación entre las progresivas 0+090 al 0+140 (Véase imagen n.º 47), esta no corresponde al área afectada indicada en el plano MCV-IE-MCT-03. En ese sentido, el área afectada indicada en el plano de afectación de vivienda no cuenta con el permiso correspondiente.

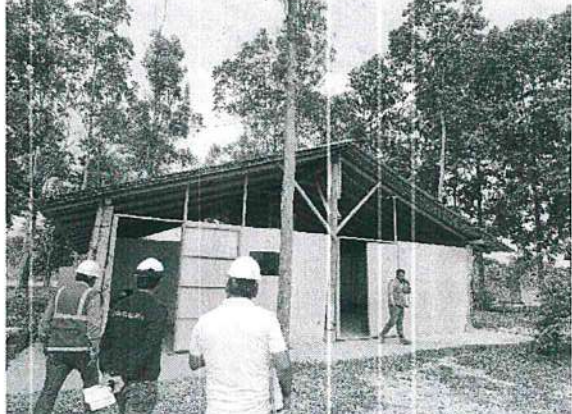
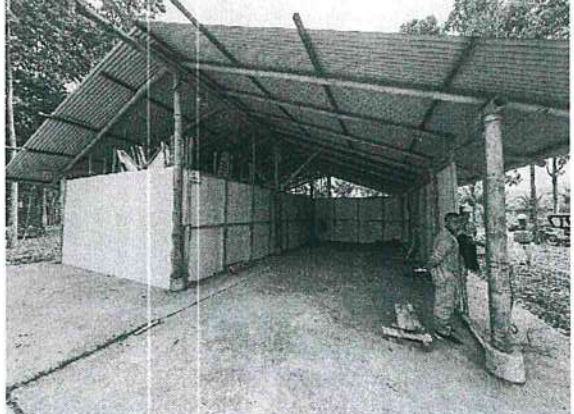
En la visita de inspección se pudo evidenciar las oficinas y talleres de la Contratista, ubicada con acceso en el km. 0+130 del Tramo II. Las oficinas son temporales y cuentan con diferentes áreas construidas con material tipo triplay, listones de madera y calaminas, también se pudo constatar la presencia de talleres para los trabajos de carpintería.

| Imagen n.º 15 | Imagen n.º 16 |
|---|---|
| <p><i>Durante la visita de inspección se pudo corroborar la existencia de las oficinas de la Contratista, en las cuales se encontraron laborando a algunos de los profesionales de personal clave de la obra.</i></p> | <p><i>En esta imagen se puede apreciar el área designada al taller de carpintería, ubicada al costado de las oficinas de la Contratista.</i></p> |

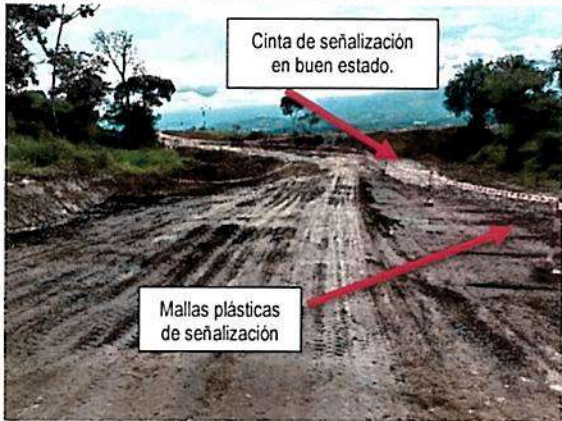
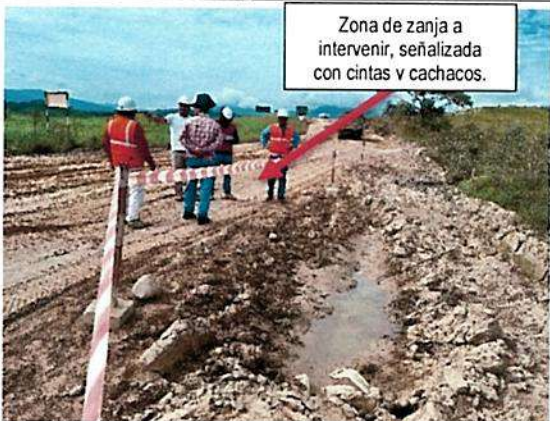
El día 27 de junio de 2023, se evidenciaron cintas de señalización soportadas en cachacos con base de concreto, los cuales se encontraron en algunos casos complementados con mallas de seguridad. Cabe mencionar que en algunos sectores críticos no se encontró ningún tipo de señalización para seguridad del usuario de la vía al momento de transitar.

| Imagen n.° 01 | Imagen n.° 02 |
|---|---|
| <p>Cinta de señalización en buen estado.</p> <p>Mallas plásticas de señalización</p> | <p>Zona de zanja a intervenir, señalizada con cintas y cachacos.</p> |
| Se observa cinta de señalización colocadas en cachacos con base de concreto en buen estado complementado con mallas plásticas de señalización, en la zona de mejoramiento ubicada en el km. 0+950 del Tramo II. | Se evidencia la señalización de la zanja de la zona a intervenir. Para ello se utilizó cachacos con base de concreto y cinta de señalización en el km. 0+400 del Tramo II. |

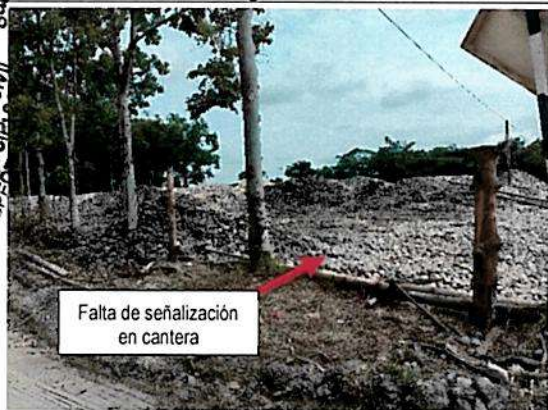
Imagen n.º 03

Se evidencia la falta de señalización en el acopio de material over, ubicada al costado de las oficinas de la Contratista. Se puede apreciar también palos y cintas de señalización en el piso sin cumplir ninguna función de seguridad.

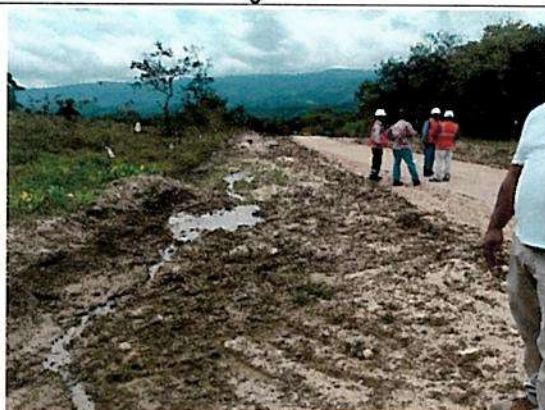
Imagen n.º 04

Se observa que algunos sectores del lugar en donde se acumula el agua que filtra del subsuelo no cuentan con una señalización adecuada lo cual puede originar accidentes vehiculares al tratarse de una zona inestable que debería estar delimitada. Por ejemplo, en esta imagen en la progresiva 7+050 del Tramo I.

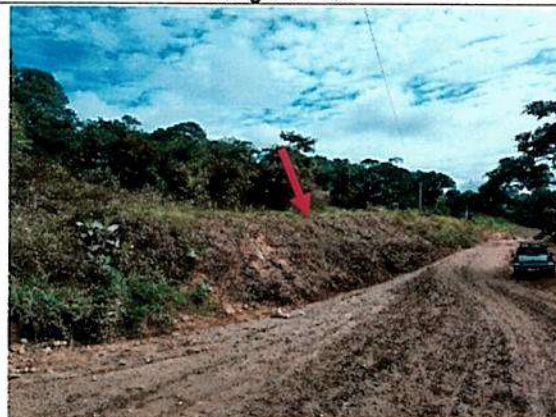
Imagen n.º 05

En esta progresiva se evidenció que se realizó la limpieza y el trazo de la zona a construirse el muro de contención de 33 metros de longitud especificado en el expediente técnico de la obra, según comunicó el Inspector de Obra y el Ingeniero Residente.

Se observa la zona en la que se construirá el muro de contención en el Tramo II, con los respectivos trabajos de limpieza y trazo, sin embargo, en esta zona no se advierte señalización.

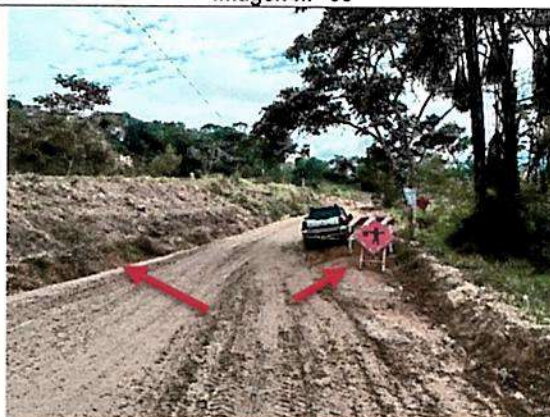
Imagen n.º 06

Se observa la zona del muro de contención con escasa señalización tanto como para el muro proyectado como para el tránsito vehicular.

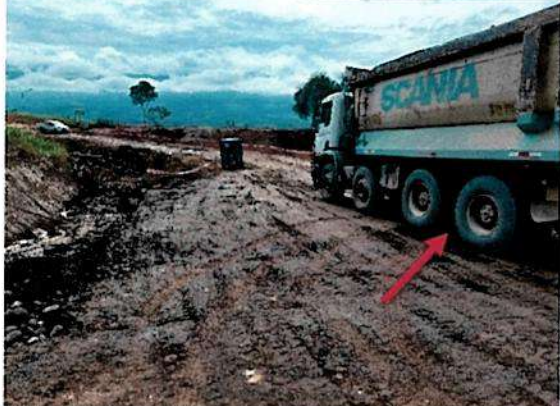
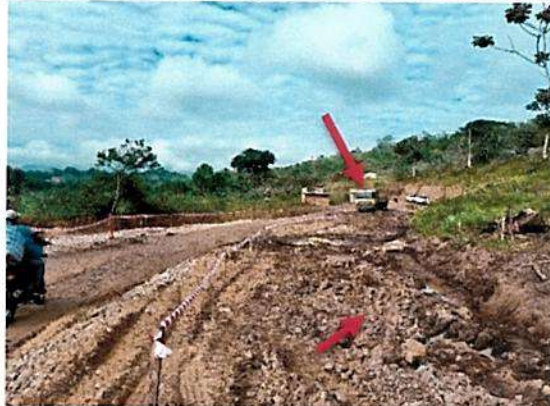
En la progresiva 0+950 del Tramo II, se ha podido evidenciar que se han ejecutado trabajos de mejoramiento de suelo con material over, debido a que en este sector se ha encontrado napa freática elevada. Asimismo, durante la visita se ha constatado un alto tráfico de vehículos pesados debido a los trabajos que se realizan en una obra contigua en la localidad de Santa Catalina; por ello, según manifiesta el Administrador del Contrato y el Inspector de la Obra, se comenzaron a realizar trabajos nocturnos para, de esta manera, mitigar el impacto que significa interrumpir el tránsito vehicular durante horas del día.

| <p>Se observa el tránsito de vehículos pesados transportando materiales a la localidad de Santa Catalina. También se puede apreciar que se viene realizando trabajos de mejoramiento con material over.</p> | <p>En esta imagen se puede ver otro vehículo pesado transitando por la vía. También se puede apreciar el alto nivel de humedad existente en la zona a realizar el mejoramiento con material over.</p> |

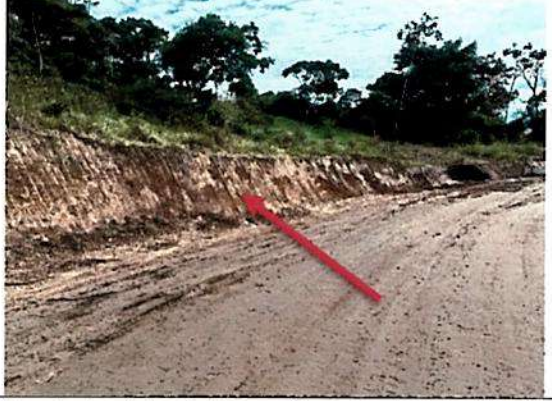
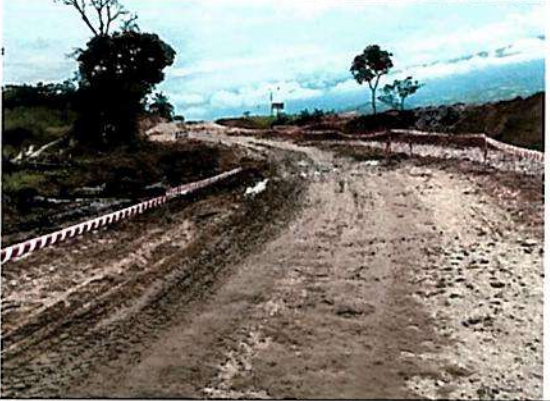
| <p>Durante la visita de inspección se pudo corroborar la ejecución de trabajos de corte de talud en la vía.</p> | <p>En esta imagen se puede evidenciar que la zona de mejoramiento contiene una napa freática elevada, por ello el material se encuentra saturado y dificulta el normal tránsito vehicular.</p> |

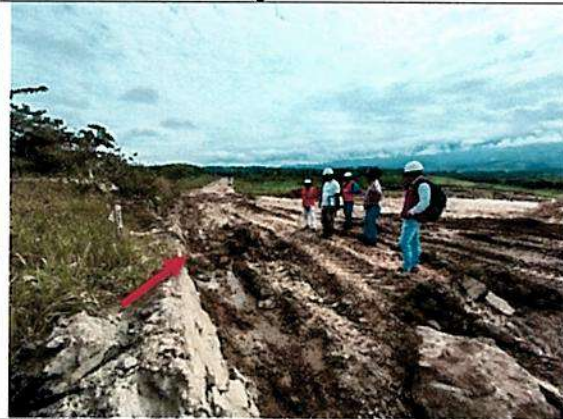
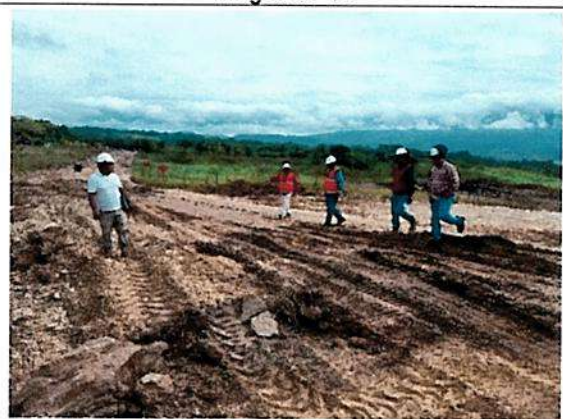
Durante la visita de inspección realizada a la obra, se pudo evidenciar que en la progresiva 0+560 del tramo II existen acolchonamientos en la vía originados por la humedad existente en dicho sector. Como se ha mencionado anteriormente, el continuo tránsito de vehículos pesados solo empeora esta situación en la vía.

Durante la visita de inspección se pudo corroborar la presencia de humedad en el terreno de fundación debido a la existencia de ojos de agua, los cuales dificultan los trabajos a ejecutarse y origina acolchonamiento de la vía debido al constante tránsito pesado.

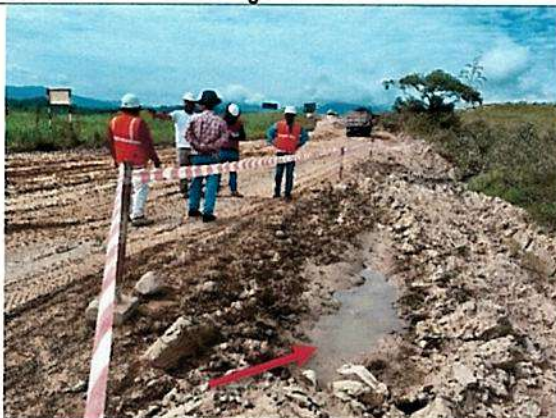
Imagen n.º 13

En el km. 0+440 del Tramo II, se pudo evidenciar que cuenta con presencia de acumulaciones de agua causada por la existencia de ojos de agua y filtraciones hacia la vía, lo cual origina acolchonamientos y la libre circulación de los vehículos.

Durante la visita de inspección se pudo corroborar la presencia de humedad en el terreno debido a la existencia de ojos de agua, los cuales dificultan los trabajos a ejecutarse y origina acolchonamiento de la vía.

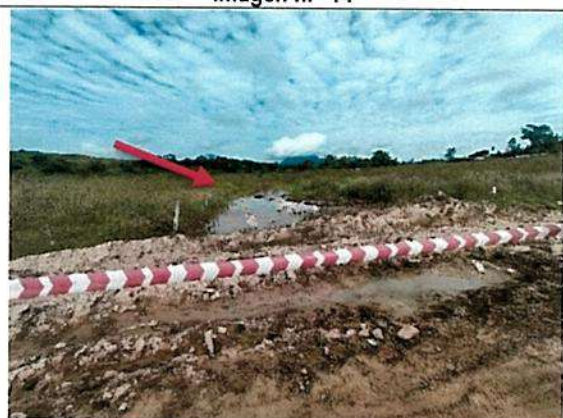
Imagen n.º 14

En esta imagen se puede evidenciar la presencia de cúmulos de agua al costado de la vía.

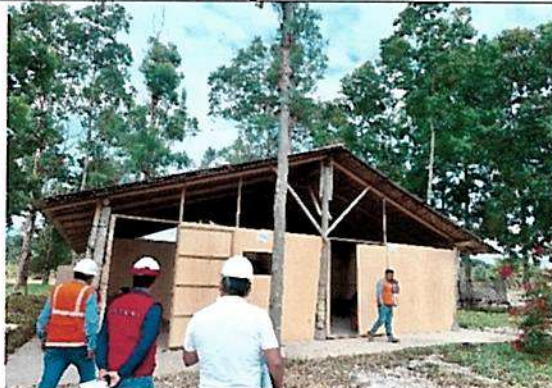
Imagen n.º 15

En la visita de inspección se pudo evidenciar las oficinas y talleres de la Contratista, ubicada con acceso en el km. 0+130 del Tramo II. Las oficinas son temporales y cuentan con diferentes áreas construidas con material tipo triplay a una cara, listones de madera, bambú y calaminas sin contar con falso cielorraso, también se pudo constatar la presencia de talleres para los trabajos de carpintería.

Durante la visita de inspección se pudo corroborar la existencia de las oficinas de la Contratista, en las cuales se encontraron laborando a algunos de los profesionales de personal clave de la obra.

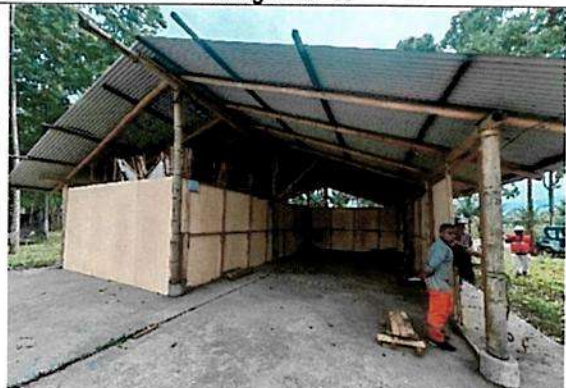
Imagen n.º 16

En esta imagen se puede apreciar que los tabiques de los ambientes son de triplay a una cara, los cuales no están completamente cerrados, sin contar con falso cielo raso

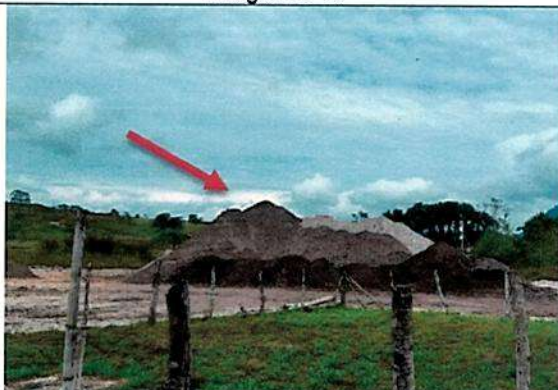
Imagen n.º 17

En la visita de inspección realizada el día martes 27 de junio de 2023, se pudo evidenciar los acopios de material que la Contratista viene utilizando, ubicado a pocos metros de las oficinas de la Contratista. Indicando el Residente de la Obra que los acopios de material son para los rellenos de explanaciones y el acopio de material tipo over a utilizarse en mejoramientos de subrasante de la vía.

En la imagen se observa el acopio de material tipo afirmado, el cual se encuentra al aire libre sin carpa para evitar que se moje durante las lluvias.

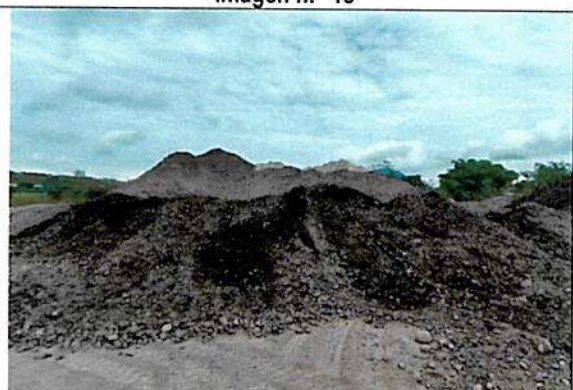
Imagen n.º 18

En esta imagen se puede apreciar de más cerca el material acopiado tipo afirmado, la cual se encuentra húmedo en ciertas zonas y seca en otras.

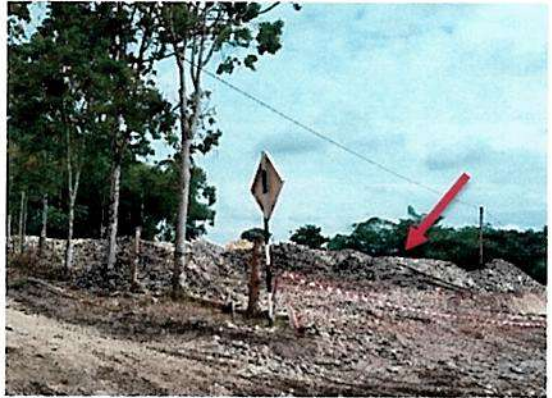
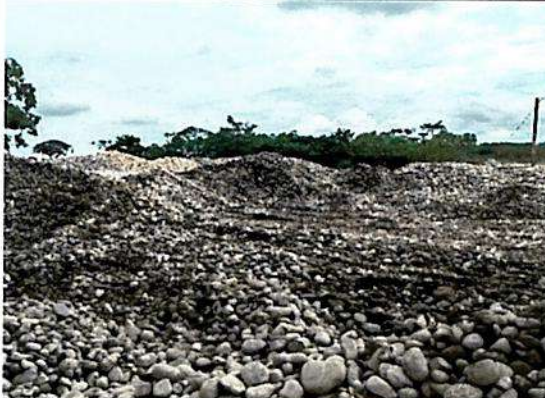
| Imagen n.º 19 | Imagen n.º 20 |
|---|---|
| <p>En la imagen se observa el acopio de material tipo over para ser utilizado en mejoramientos de subrasante de la vía, ubicado al ingreso de las oficinas de la Contratista.</p> | <p>En esta imagen se puede apreciar de más cerca el material tipo over a utilizarse en mejoramientos de subrasante.</p> |

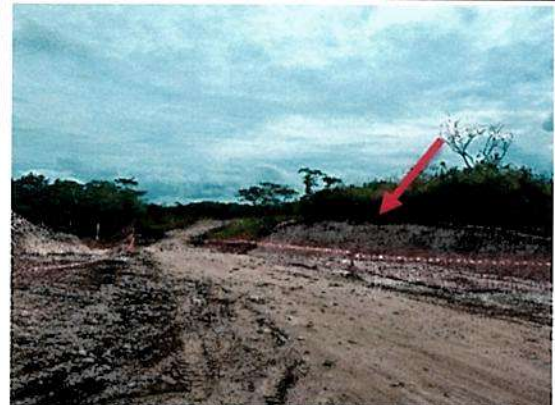
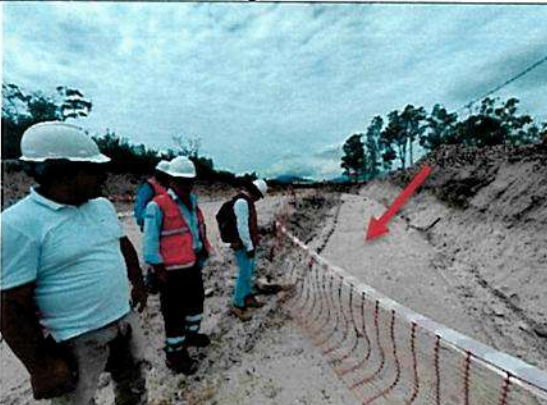
| Imagen n.º 21 | Imagen n.º 22 |

En este sector ubicado en el km. 0+100 del Tramo II, se pudo constatar trabajos de corte de talud de la vía, asimismo al momento de realizar excavaciones para la conformación del paquete estructural de la vía se encontró arena fina.

| Imagen n.º 21 | Imagen n.º 22 |
|---|---|
| <p>En la imagen se observa trabajos de corte del talud superior de la vía, para dar amplitud y ancho de vía.</p> | <p>En esta imagen se puede apreciar que al momento de realizar las excavaciones se ha podido encontrar una capa de arena fina.</p> |

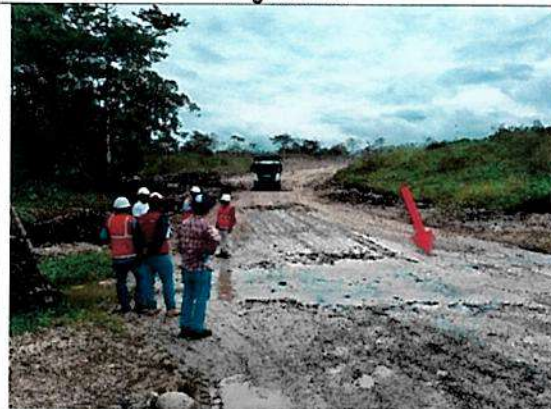
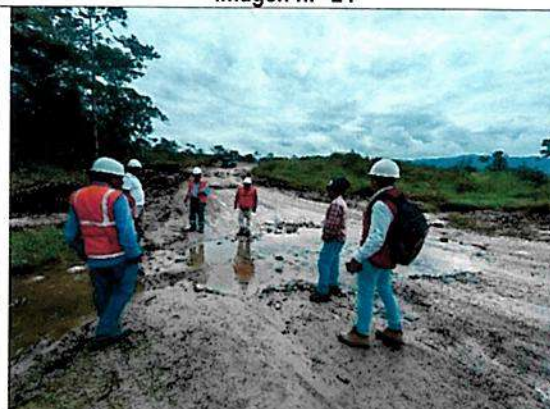
En esta progresiva ubicada en el Tramo II, se evidenció el cruce de una quebrada con agua, en la cual se está proyectando ejecutar una alcantarilla.

Se observa el cruce transversal de una quebrada sobre la carretera a ejecutarse, proyectándose a ejecutar una alcantarilla en esta zona

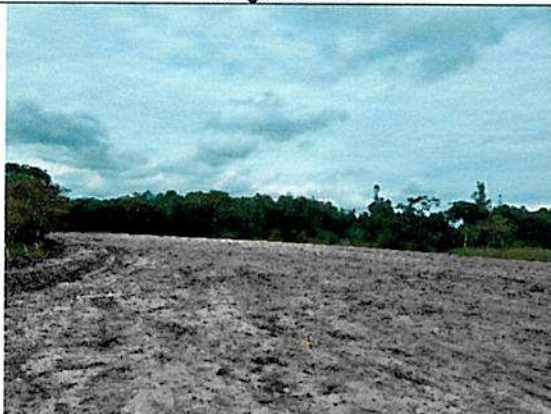
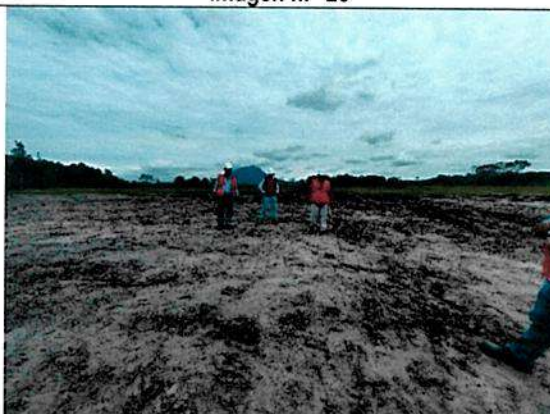
Se pudo constatar la existencia de un patio de máquinas de la Contratista, en un acceso ubicado en el km 0+000 del Tramo II. El terreno se encuentra nivelado y libre de vegetación para ser utilizado como tal, salvo por el acceso que aún se encuentra por nivelar y liberar de vegetación.

En las imágenes se observa el patio de máquinas que utilizará la Contratista, se pudo constatar que se encuentra nivelado y libre de vegetación.

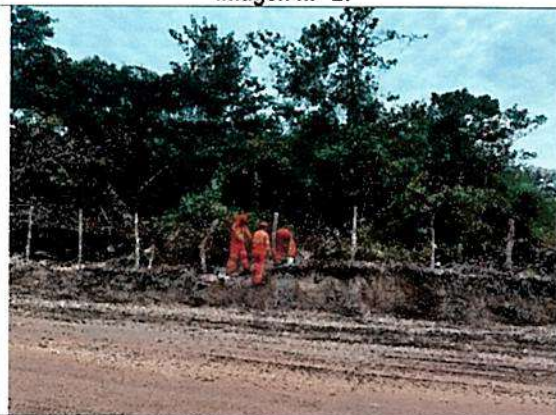
Imagen n.º 27

Durante el recorrido se pudo evidenciar que se vienen ejecutando trabajos de reubicación de cerco perimétrico vivo con alambres de púa en el km. 6+850 del Tramo I, dichos cercos fueron extraídos para poder realizar el corte del talud superior de la vía y se están reubicando según lo acordado con los propietarios de los terrenos colindantes. Cabe mencionar que un trabajador del contratista no cuenta con guantes de seguridad mientras manipula herramientas manuales.

En la imagen se puede verificar que se vienen ejecutando los trabajos de reubicación de cerco perimétrico en el terreno colindante de la vía.

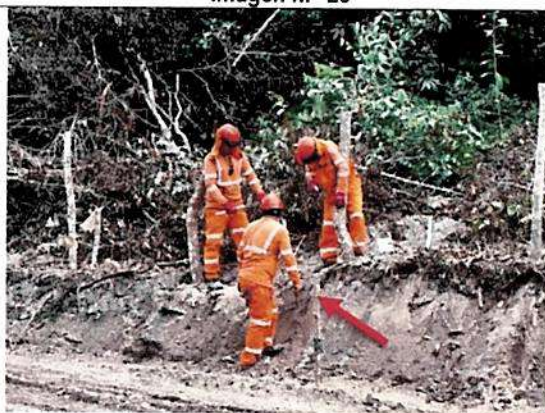
Imagen n.º 28

En la imagen, cabe mencionar que uno de ellos no cuenta con guantes de seguridad mientras manipula herramientas manuales.

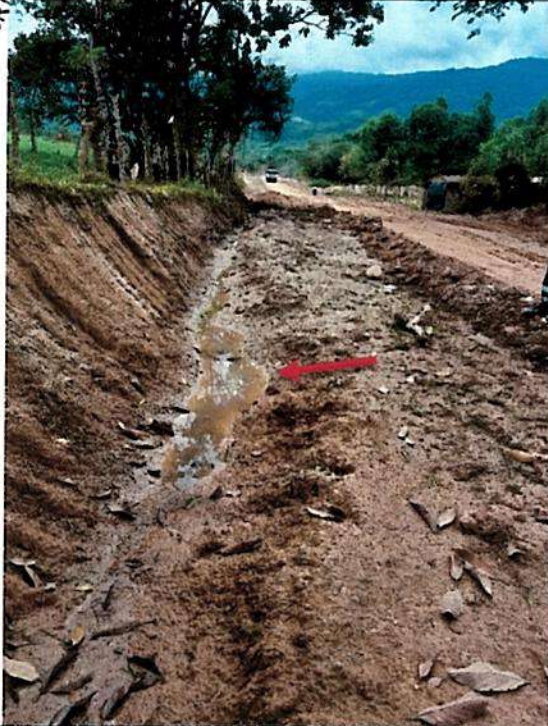
Imagen n.º 29

En la imagen se puede evidenciar que en la progresiva 6+900 se cuenta con material saturado debido a las filtraciones de agua provenientes del suelo de fundación de la vía, creándose fango y dificultad de tránsito vehicular.

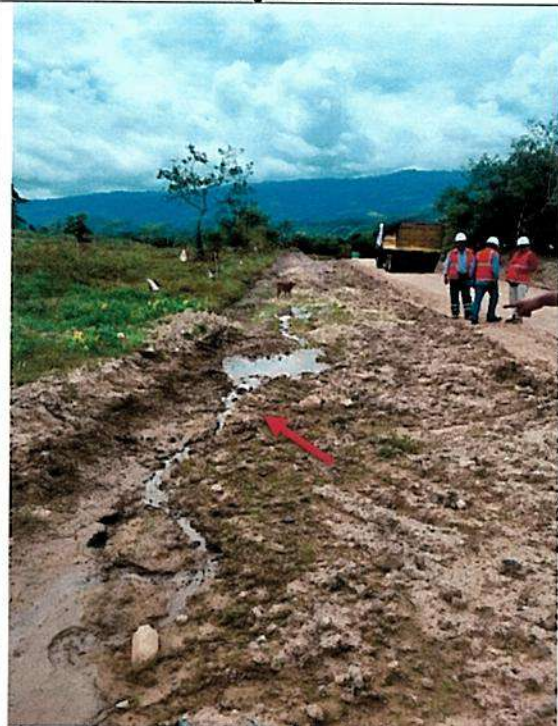
Imagen n.º 30

En la imagen se puede evidenciar que en la progresiva 7+100 se cuenta con material saturado debido a las filtraciones de agua provenientes del suelo de fundación de la vía, creándose fango y dificultad de tránsito vehicular.
