**INFORME DE HITO DE CONTROL**  
**N° 23695-2023-CG/GRSM-SCC**

**OBRA “MEJORAMIENTO DEL CAMINO VECINAL SM-962**  
**TRAMO: EMP. PE – 5N - SARITA COLONIA Y SAN AGUSTÍN**  
**DE HUAQUISHA DEL DISTRITO DE TOCACHE – PROVINCIA**  
**DE TOCACHE DEPARTAMENTO DE SAN MARTIN”, CÓDIGO**  
**ÚNICO DE INVERSIONES N° 2492668**

**HITO DE CONTROL N° 5 – EJECUCIÓN DE LA OBRA Y**  
**RESOLUCIÓN DE CONTRATO.**

**PERIODO DE EVALUACIÓN DEL HITO DE CONTROL:**  
**DEL 23 DE OCTUBRE AL 06 DE NOVIEMBRE DE 2023**

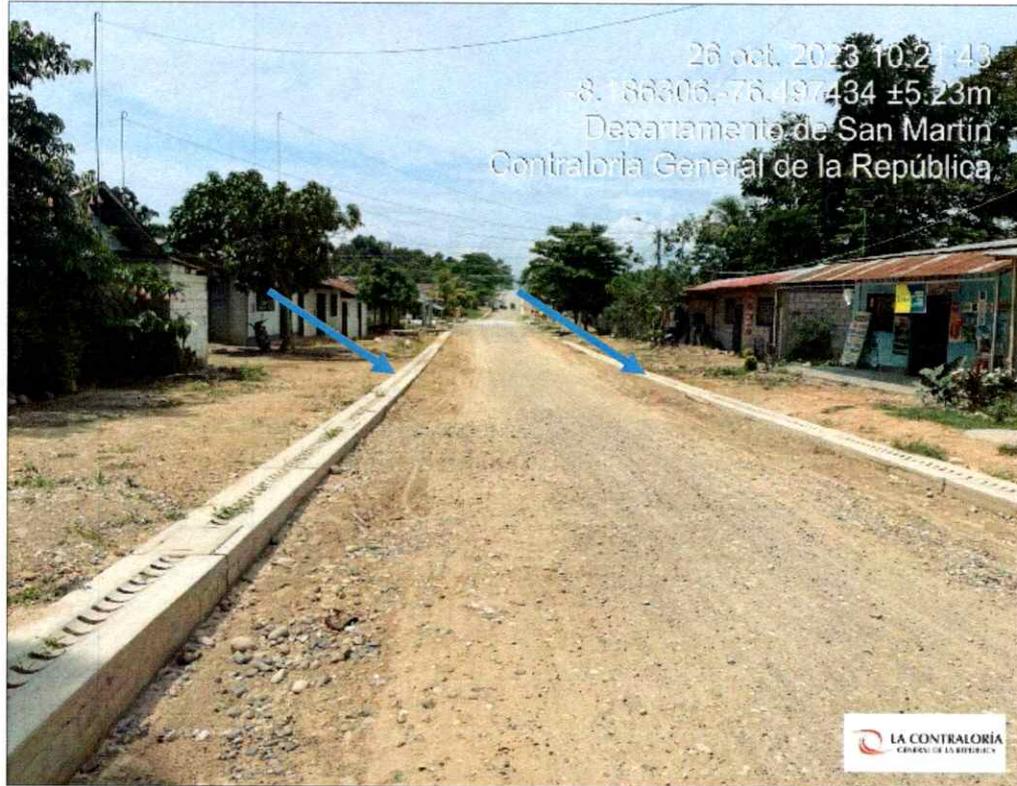
**Imagen n.º 2**  
**Vista tramo de contra pendiente progresiva km 0+648 hasta km 0+770**

En la visita realizada se evidencia que desde la progresiva 0+648 hasta 0+760 existe tramo de cuneta con un claro error en la topografía, haciendo que el agua proveniente de las lluvias no tenga salida y produzca que se estanque, generando problemas a los pobladores aledaños.

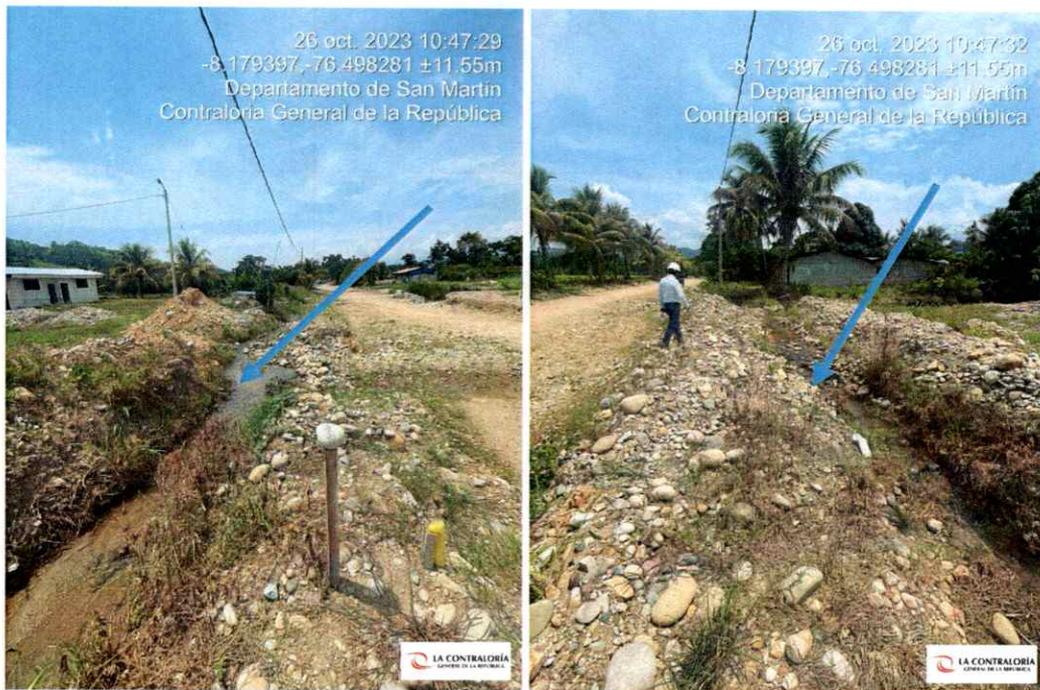
Para definir un poco el sistema de subdren y su funcionamiento sabemos que, el agua que fluye sobre la plataforma de una carretera es aportada ya sea por los taludes superiores adyacentes, o por el escurrimiento local. Este flujo debe ser encauzado de tal manera que no se produzcan daños a la carretera ni se afecte su transitabilidad. existen distintos tipos de obras necesarios para captar y eliminar las aguas, asegurando así la estabilidad, durabilidad, y transitabilidad de la carretera, en este caso el proyectista había proyectado la evacuación de estas aguas por medio de un sistema de subdren.

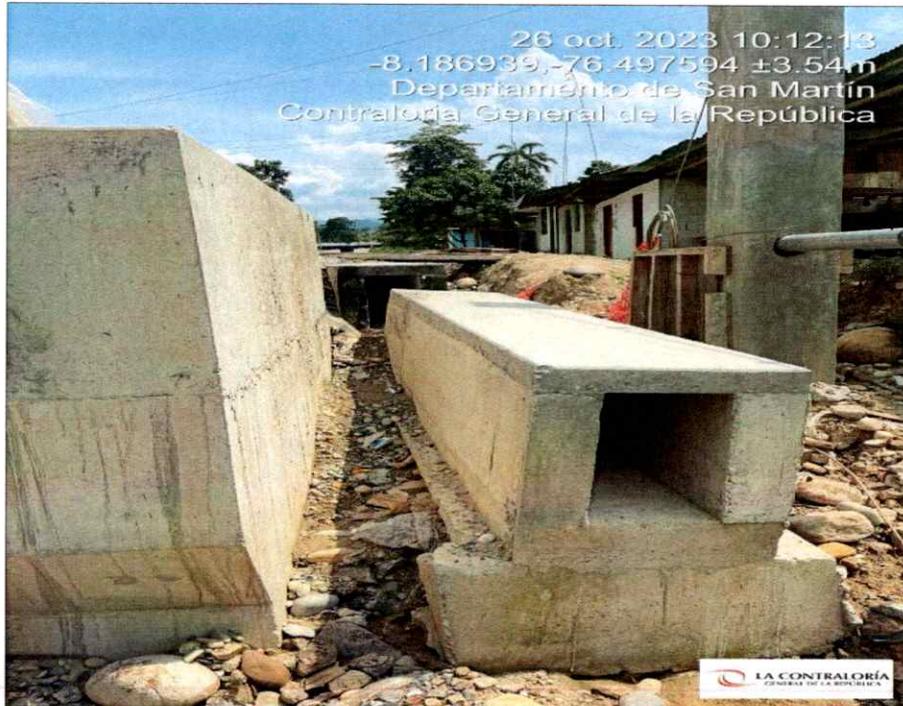
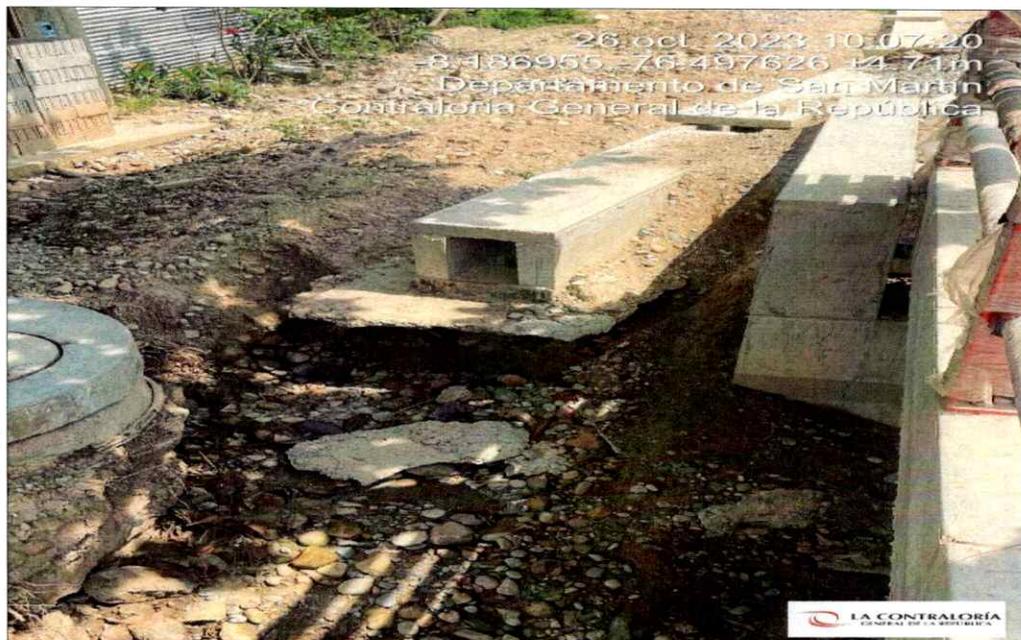
**Imagen n.º 11**  
**Se observa paños de cuneta afectado**

**5.4 COLAPSO DE PAÑOS DE CUNETA DE CONCRETO CONTIGUAS A LOS ESTRIBOS DEL PUENTE, PROVOCAN UNA DEBILITACIÓN DE LOS ALEROS DE LOS ESTRIBOS, HECHO QUE GENERARÍA UN DETERIORO PREMATURO DE LA ESTRUCTURA AFECTANDO A LA POBLACIÓN USUARIA Y GENERANDO UNA CONSECUENCIA ADVERSA A LA ENTIDAD DE S/ 483 404,61.**

Del cuadro precedente se obtiene un costo de S/ 483 404,61 de las partidas que se ven afectadas por el deterioro futuro de la estructura del puente.

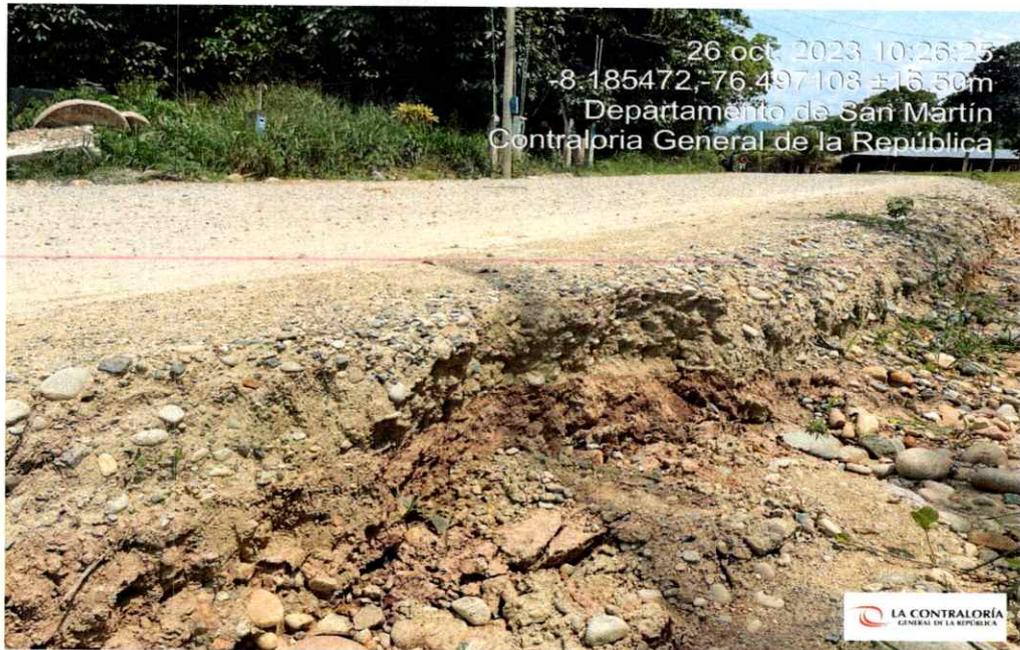
**Imagen n.° 12**

**Se observa estructura del pavimento actual de la vía.**

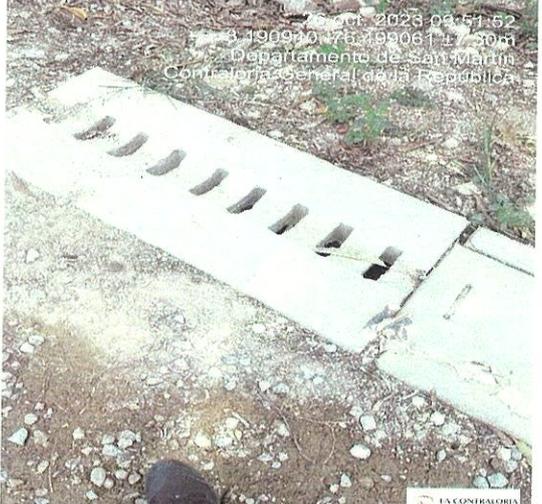
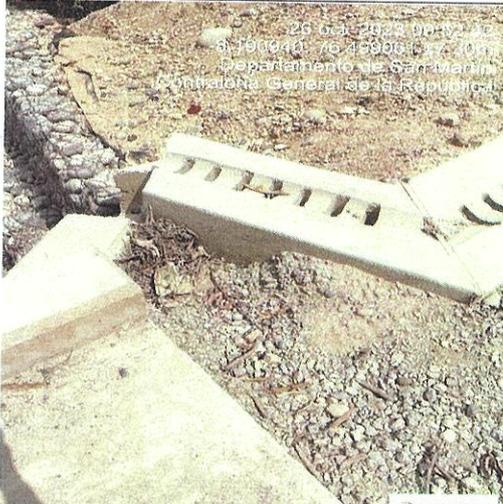
Imagen n.º 1	Imagen n.º 2

<p>En la visita se pudo constatar, el estado situacional de las cunetas al inicio del tramo en estado de abandono.</p>	<p>En la imagen de observa la erosión de la plataforma en la unión del alero de alcantarilla con la cuneta.</p>

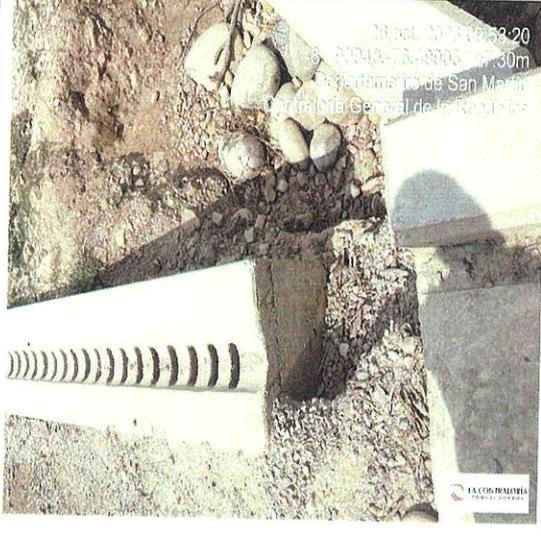
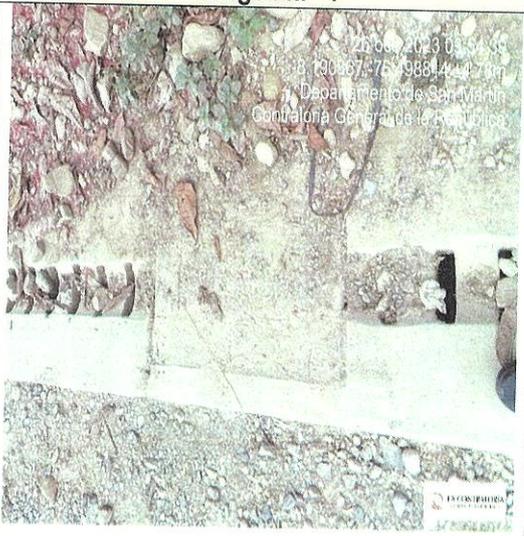
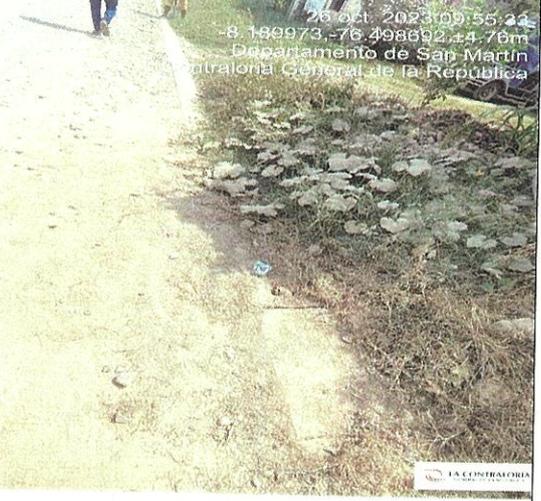
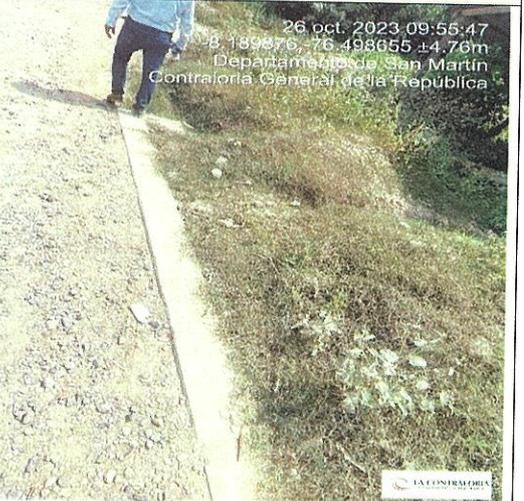
Imagen n.º 3	Imagen n.º 4

<p>Se observa cunetas tapadas por material externo, el descuido de este tramo se observa en la maleza que cubre las cunetas en el tramo.</p>	<p>Se observa cunetas tapadas por material externo, el descuido de este tramo se observa en la maleza que cubre las cunetas en el tramo.</p>

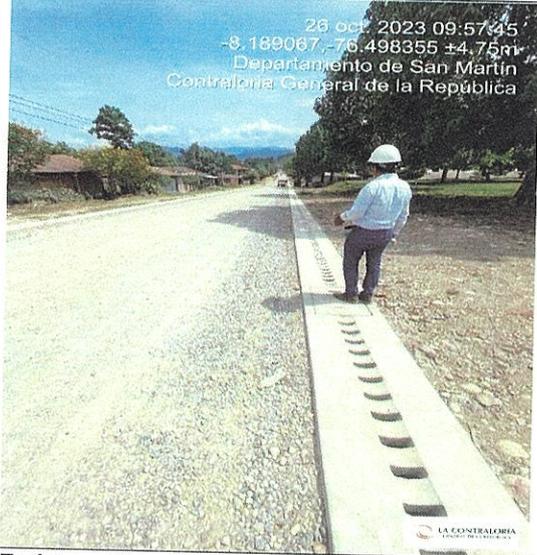
**Imagen n.º 7**

En fotografía se puede apreciar el tramo con base granular, donde se observa la falta de compactación en los bordes, se realizan pruebas de densidad de campo al momento de la visita.

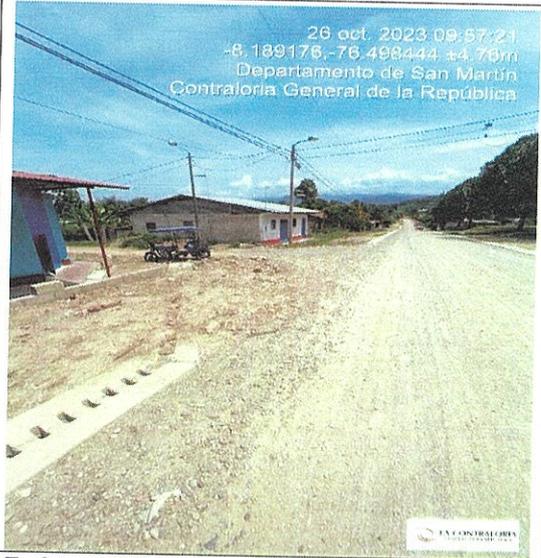
**Imagen n.º 8**

En fotografía se puede apreciar el tramo con base granular, donde se observa la falta de compactación en los bordes, se observa tramo de cunetas tapadas por material.

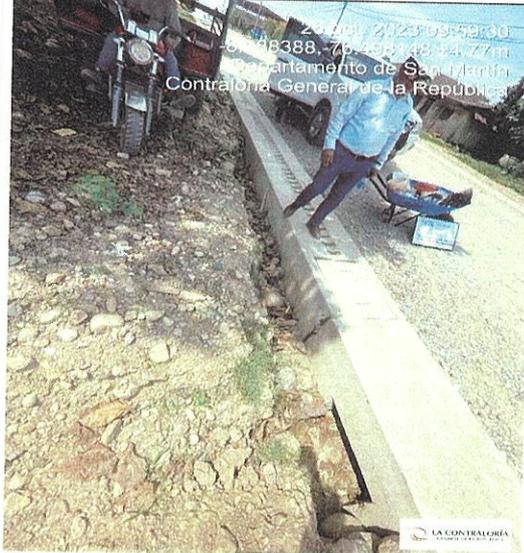
**Imagen n.º 9**

Se aprecia la falta de relleno en cunetas parte exterior.

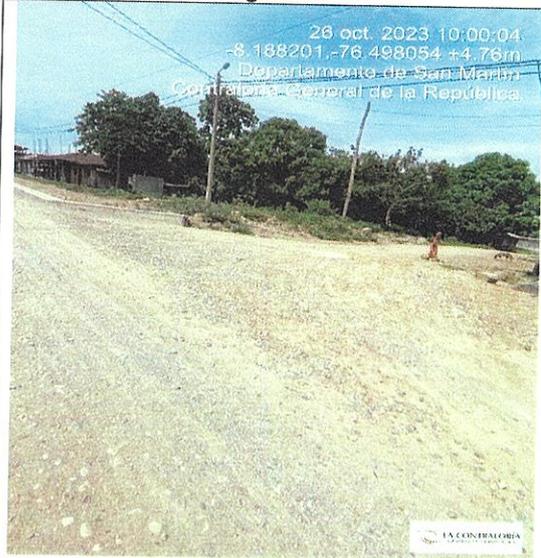
**Imagen n.º 10**

En la imagen se muestra los empalmes de las vías aledañas al camino vecinal.

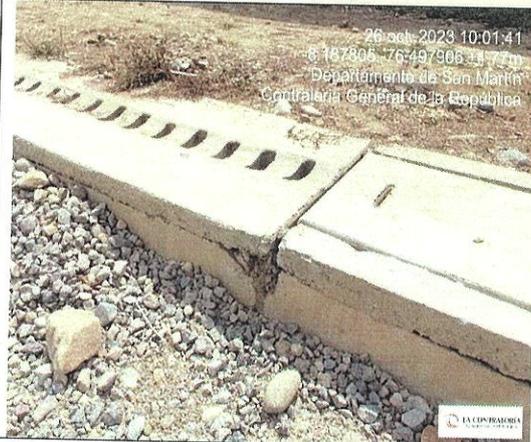
Imagen n.º 11

En la fotografía se muestra: cangrejas entre la tapa de cuneta y el muro lateral de la misma haciendo ver un proceso constructivo erróneo.

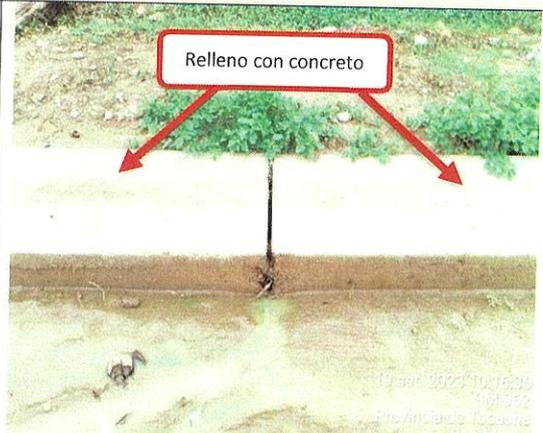
Imagen n.º 12

En la fotografía se muestra el relleno de concreto a una cuneta en la losa superior de la cuneta rectangular tapada.

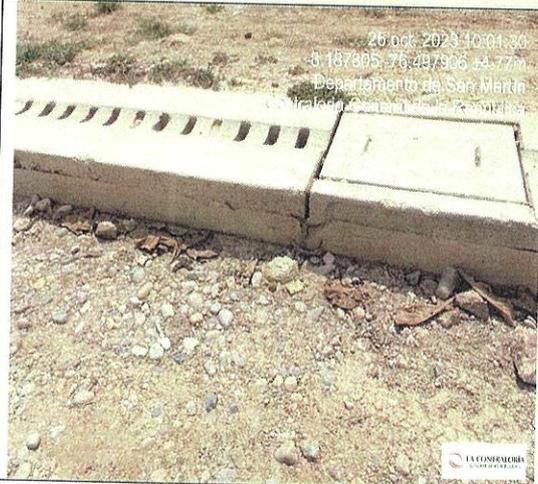
Imagen n.º 13

En la fotografía se muestra: cangrejas entre la tapa de cuneta y el muro lateral de la misma haciendo ver un proceso constructivo erróneo.

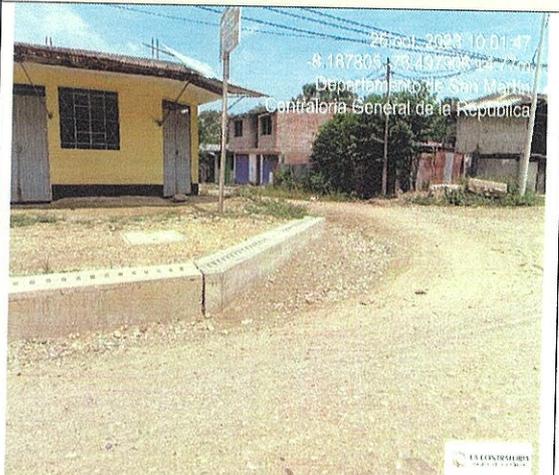
Imagen n.º 14

En la imagen se muestra la falta de relleno o variante en la altura de la cuneta proyectada.

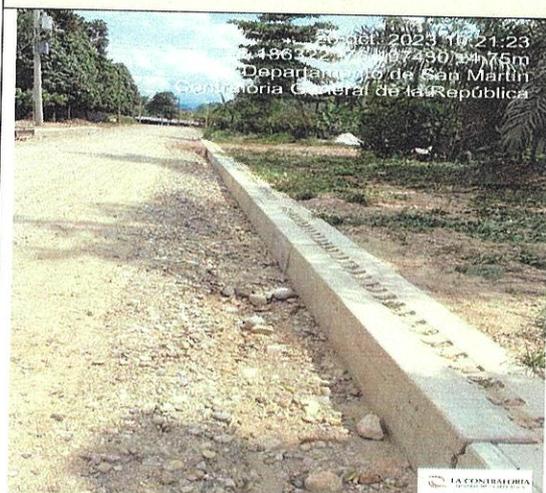
Imagen n.º 15

En la fotografía se observa la falta de material en bordes, donde deberias ser parte de la sub base del pavimento.

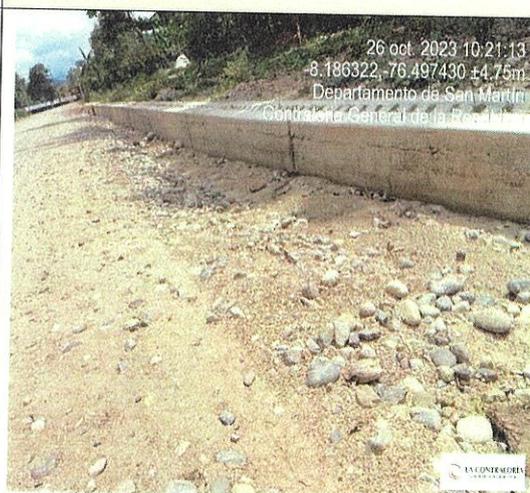
Imagen n.º 16

En la fotografía se observa la falta de material en bordes, donde deberias ser parte de la sub base del pavimento.

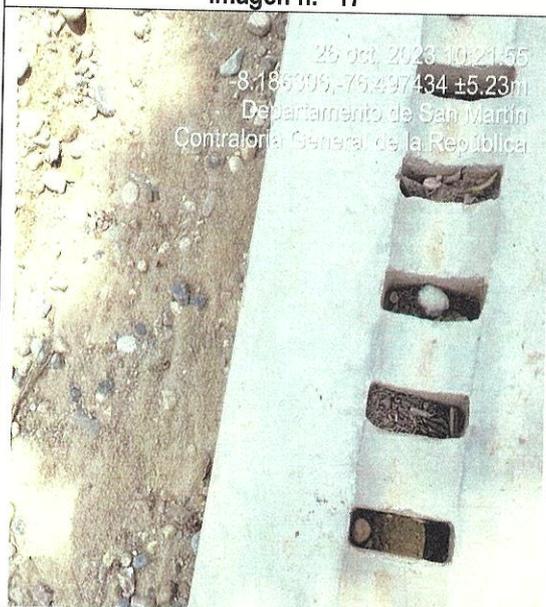
Imagen n.º 17

Se visualiza la colmatacion total del cunetas tapadas por material. Falta de mantenimiento y conservacion de las estructuras construidas, la obra presenta un estado de abandono.

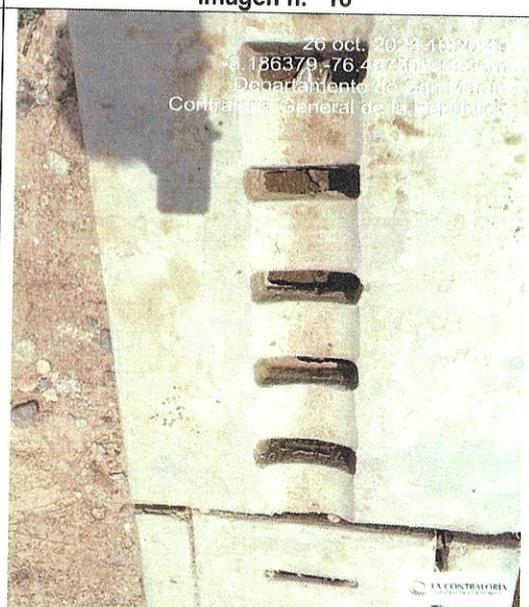
Imagen n.º 18

Se observa la colmatacion total del cunetas tapadas por material. Falta de mantenimiento y conservacion de las estructuras construidas, la obra presenta un estado de abandono.

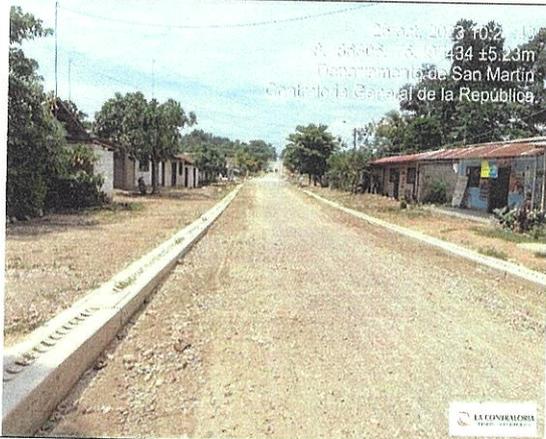
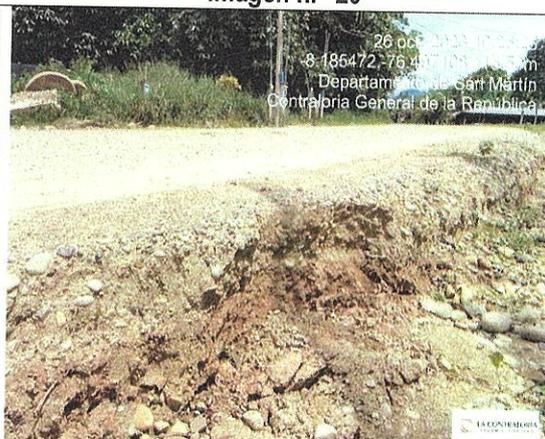
En la visita realizada se evidencia que desde la progresiva 0+710 hasta 0+760 existe tramo de cuneta con un claro error en la topografía, haciendo que el agua proveniente de las lluvias no tenga salida y produzca que se estanque, generando problemas a los pobladores aledaños.

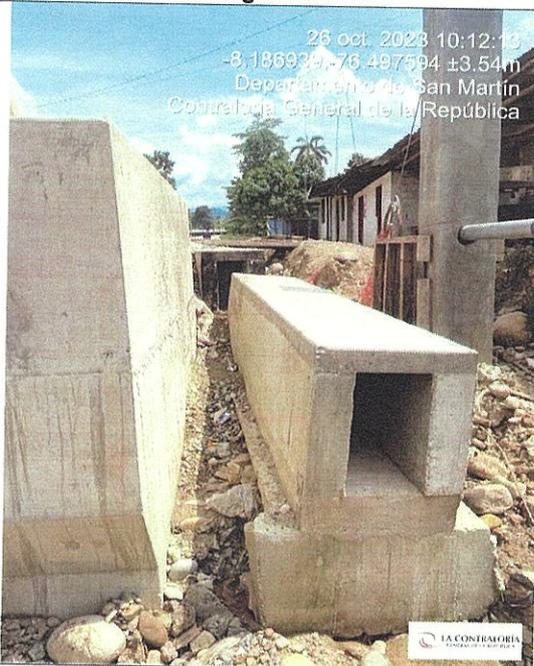
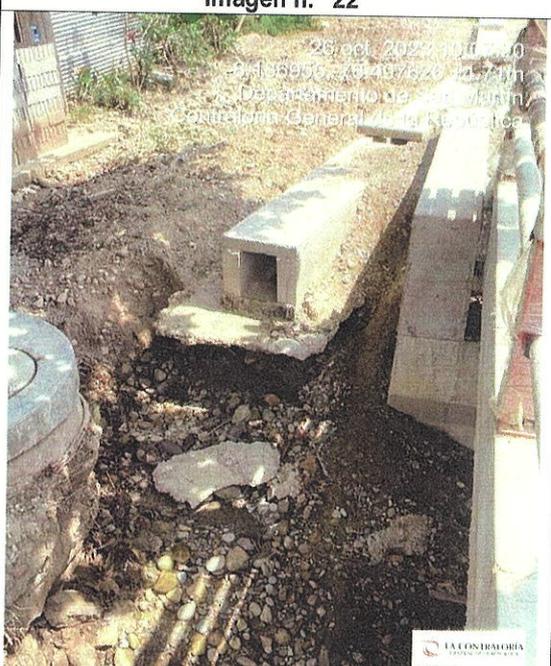
Se muestra el colapso de estructuras de cuneta adyacentes al pontón.

En la fotografía se observa la sovación producto de un mala compactación en la base de las cunetas.
