INFORME DE HITO DE CONTROL
N° 28818-2023-CG/GRJU-SCC

**PROYECTO “MEJORAMIENTO DE LOS SERVICIOS DE
SALUD EN EL HOSPITAL SAN MARTÍN DE PANGO,
DISTRITO DE PANGO, PROVINCIA DE SATIPO, JUNÍN”**

**HITO DE CONTROL N° 5 - AVANCE DEL PROCESO
CONSTRUCTIVO A NOVIEMBRE Y VALORIZACIÓN DE
OBRA A OCTUBRE DE 2023**

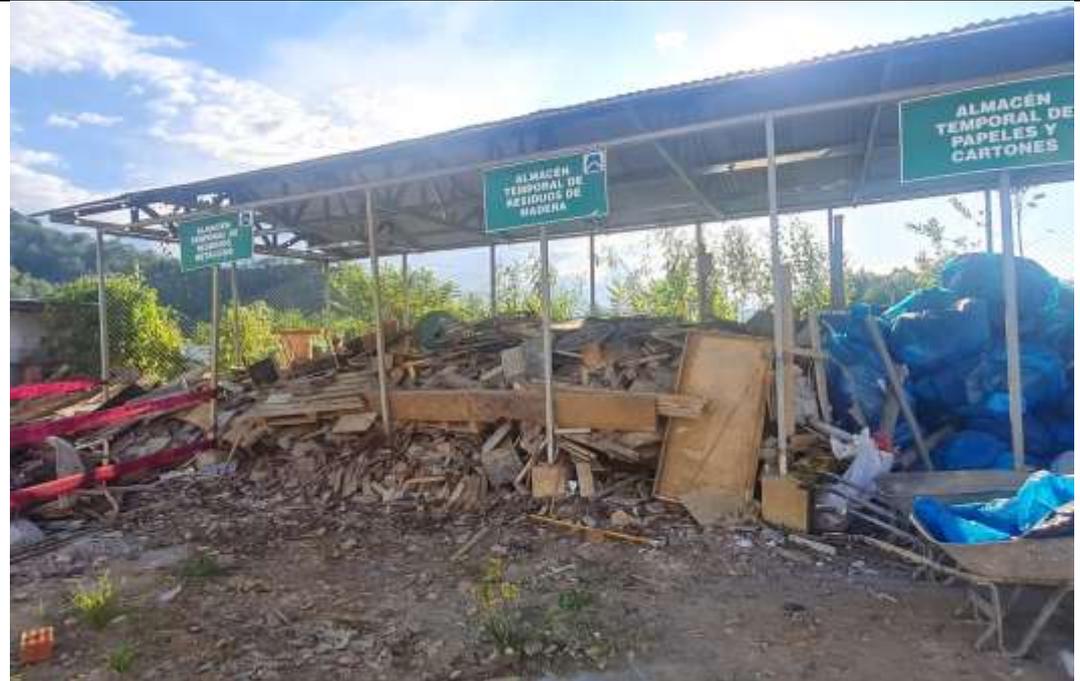
Imágenes n°s 2 y 3

Como en el caso de Zona de almacenamiento temporal de residuos sólidos domiciliarios y construcción – no peligrosos, donde se observó en visita realizada el 8 de junio de 2023 que dicha zona ya se encontraba implementada, y en visita realizada el 9 y 10 de noviembre de 2023 dicha zona se observó que la zona fue reubicada y en funcionamiento como se observa a continuación:

Descripción: ZONA DE ALMACENAMIENTO TEMPORAL DE RESIDUOS SOLIDOS DOMICILIARIOS Y CONSTRUCCION – NO PELIGROSOS verificado el 8 de junio de 2023

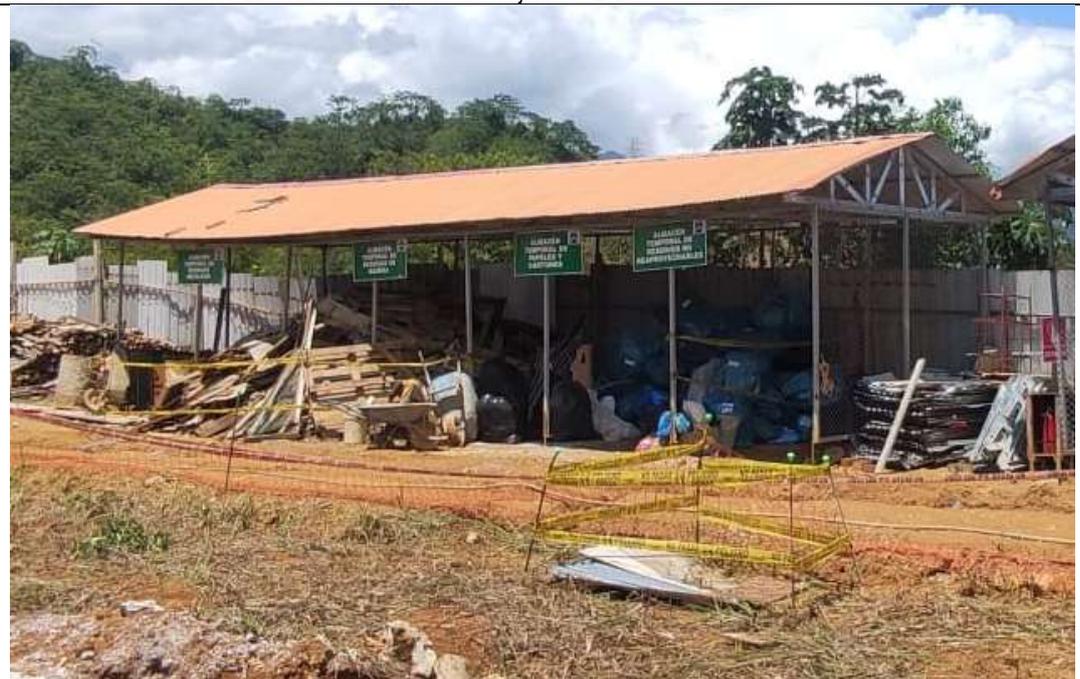
Descripción: ZONA DE ALMACENAMIENTO TEMPORAL DE RESIDUOS SOLIDOS DOMICILIARIOS Y CONSTRUCCION – NO PELIGROSOS trasladada según se verifico el 9 y 10 de noviembre de 2023

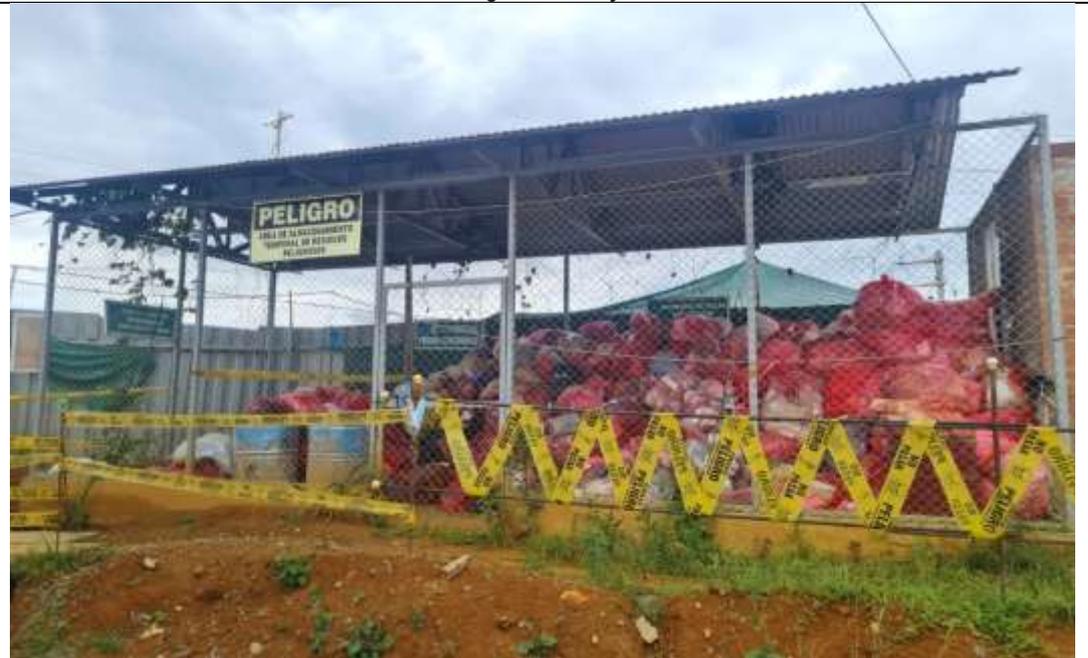
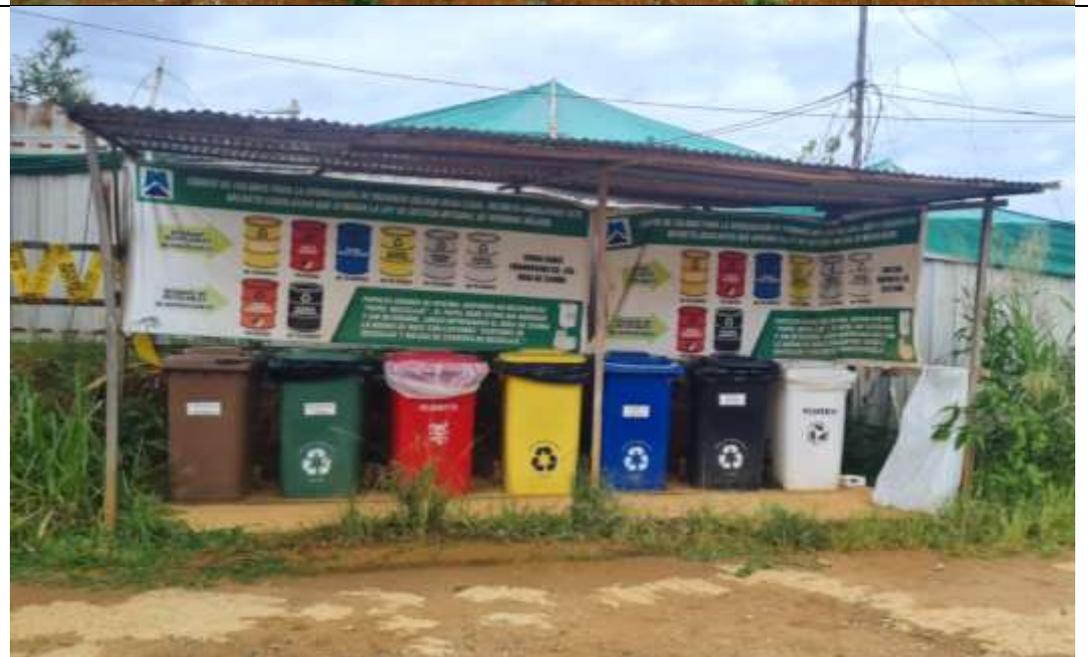
Imágenes n^{os} 4 y 5

De similar forma, se pudo constatar en la visita de 8 de junio de 2023 que la Zona de acopio, segregación y descontaminación de residuos sólidos de actividades de construcción-peligrosos, ya se encontraba implementada y en funcionamiento, hasta la fecha como se constató en la visita realizada el 9 y 10 de noviembre, como consta en las imágenes siguientes:

Descripción: ZONA DE ACOPIO, SEGREGACIÓN Y DESCONTAMINACIÓN DE RESIDUOS SÓLIDOS DE ACTIVIDADES DE CONSTRUCCIÓN-PELIGROSOS

Esto debido a que las mencionadas partidas fueron ejecutadas como parte del adicional n.º 7, además, de que dichas partidas fueron valorizadas según muestra la Valorización n.º 16 del adicional n.º 7 correspondiente al mes de septiembre, mostrada a continuación:

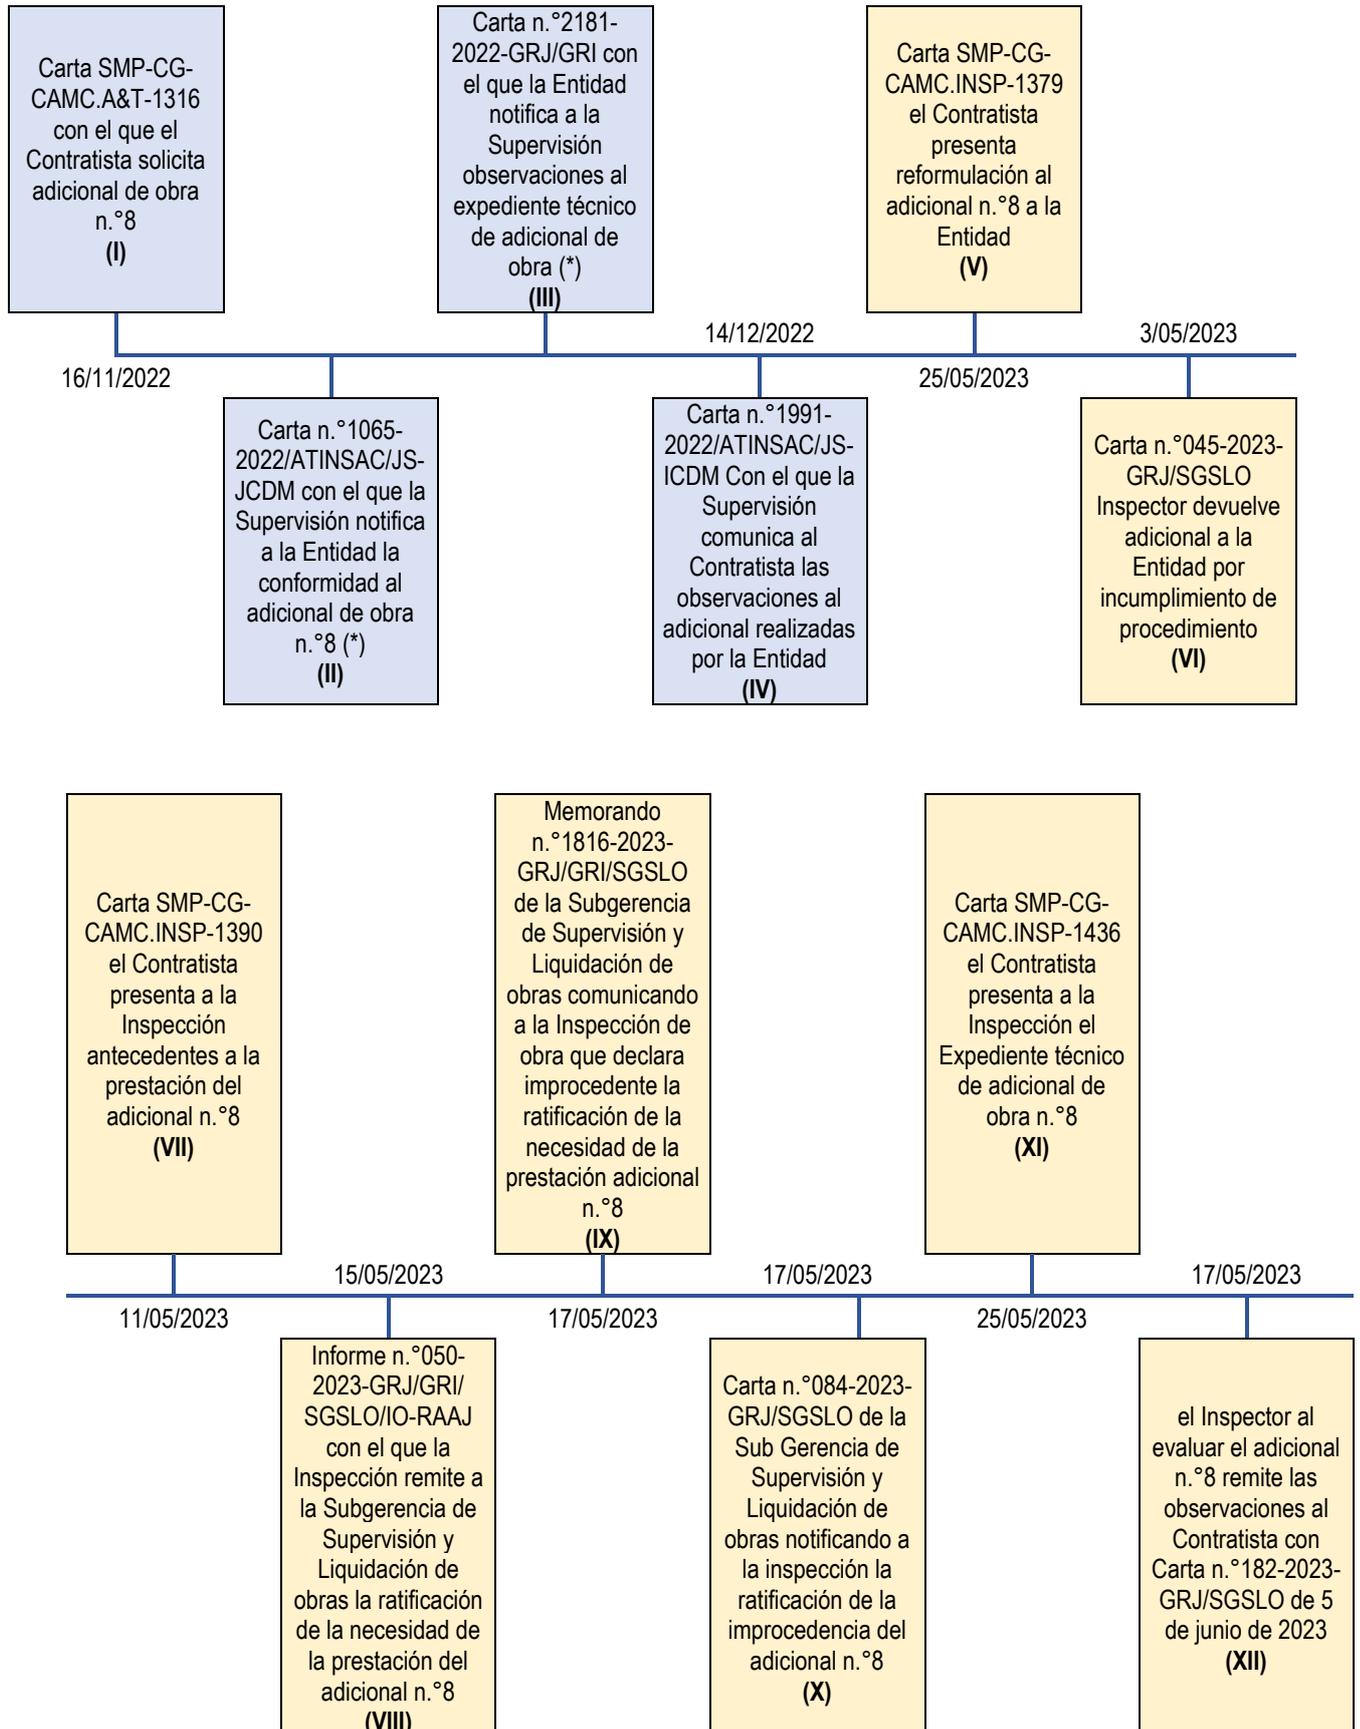
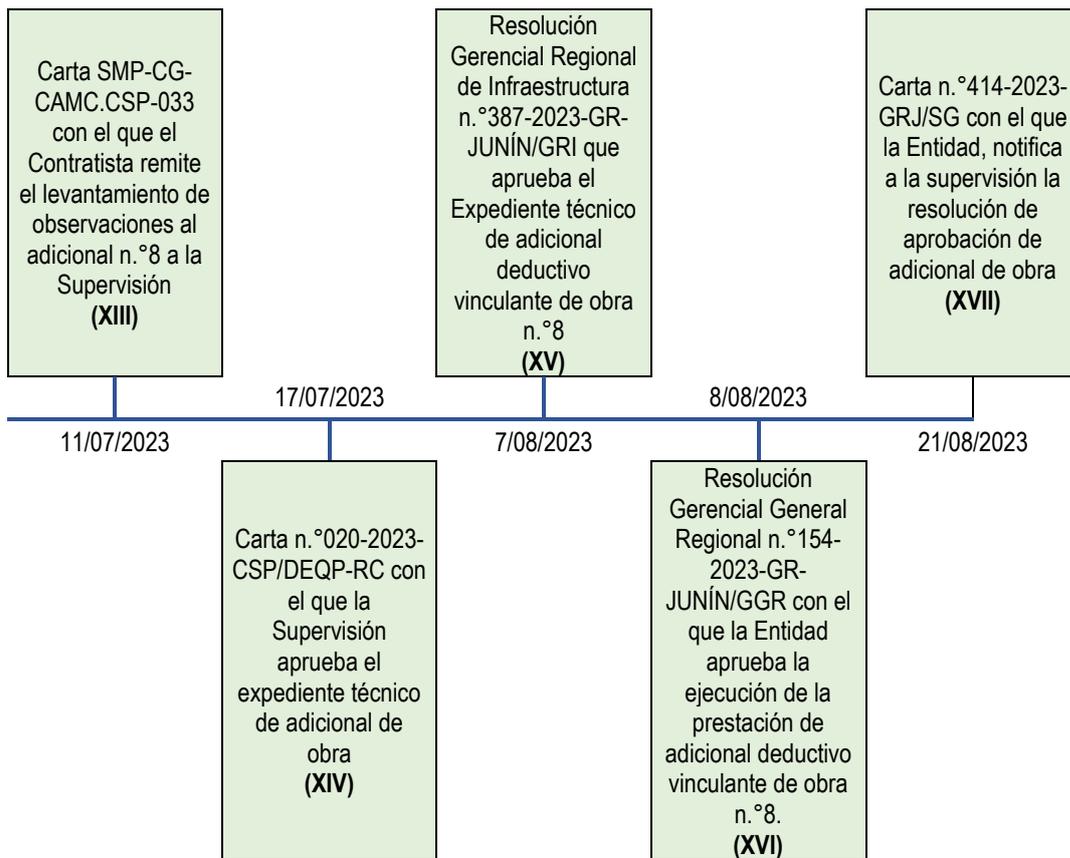
Línea de Tiempo de trámite de adicional de obra

Sin embargo, esta ampliación de plazo habría sido ocasionada por la demora en la aprobación del adicional de obra n.º 8, como se muestra en la línea de tiempo siguiente:

- Trámites generados durante la supervisión de la empresa Acruta & Tapia Ingenieros SAC
- Trámites generados durante la Inspección del Ing. Raúl Álvarez Jesús
- Trámites generados durante la supervisión del Consorcio Supervisor Pangoa
- (*) Documento no ubicado, se redacta en función a la referencia de otros documentos vinculados

Donde, se observa que el trámite del adicional de obra n.º 8 se inició el 16 de noviembre de 2022 (I), y que éste no fue aprobado durante las labores de la supervisión de la empresa Acruta & Tapia Ingenieros SAC ni durante la etapa de Inspección de la obra realizada por el Ing. Raúl Álvarez Jesús y que este trámite fue retomado a partir de la contratación del Consorcio Supervisor Pangoa contratado desde el 19 de junio de 2023 mediante Contrato n.º 019-2023/GRJ/ORAF.

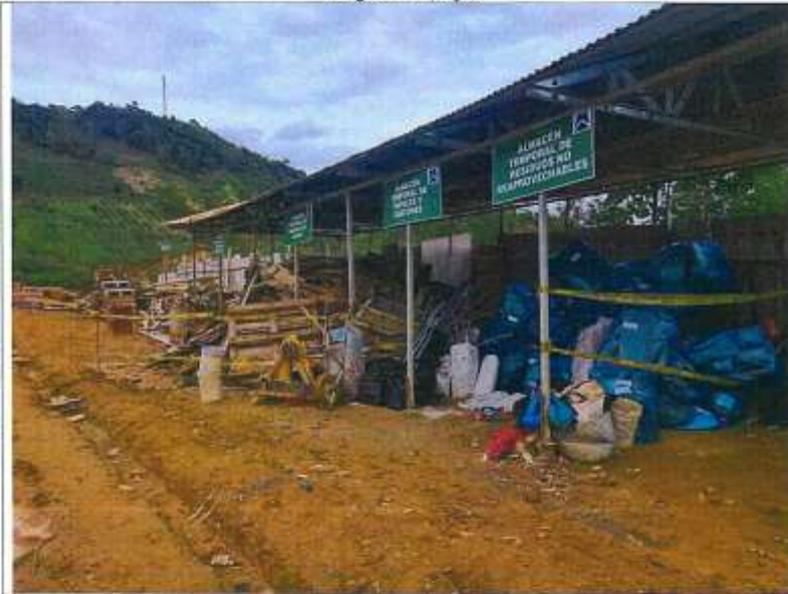
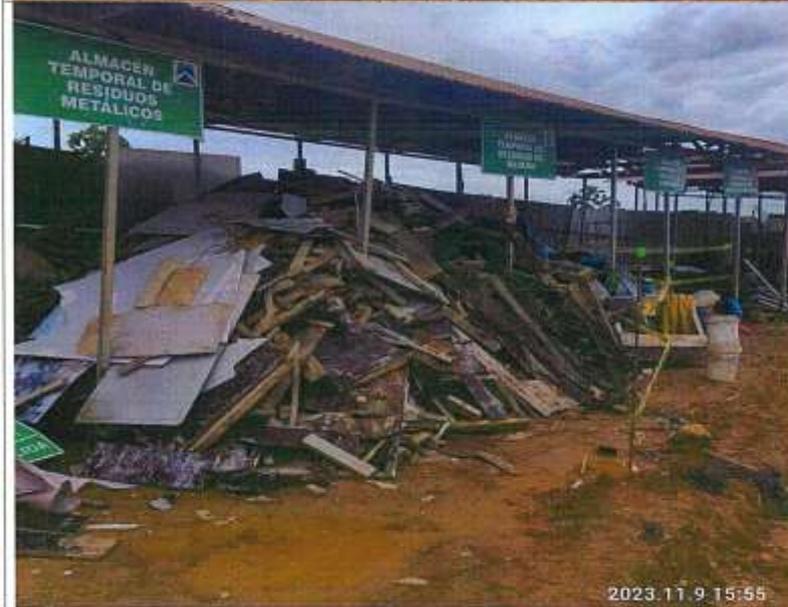
Imagen n.º 1, 2 y 3

- Se verificó que la obra cuenta con zona de acopio, segregación y descontaminación de residuos sólidos de actividades de construcción - peligrosos:

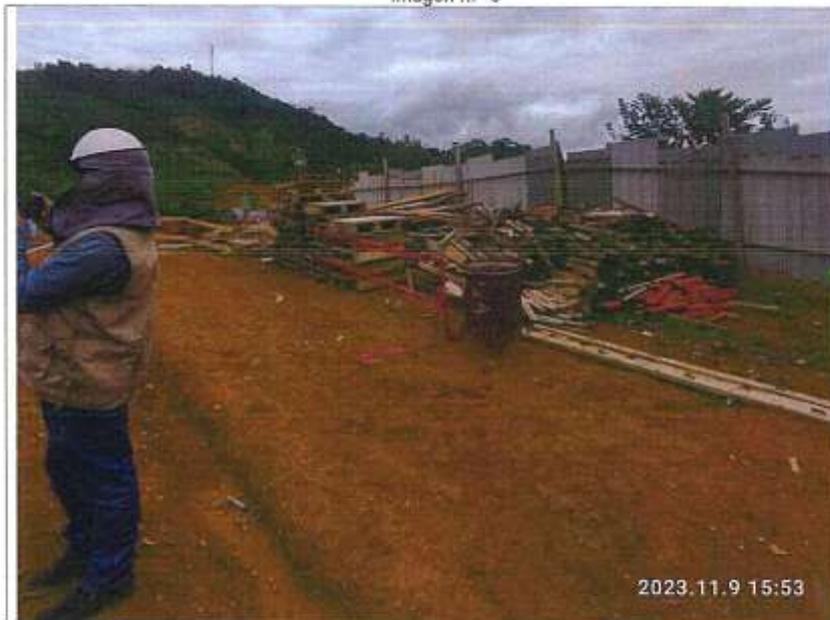
Imagen n.º 6

- Se verifico madera reciclada ubicada fuera de áreas de segregación y clasificación.

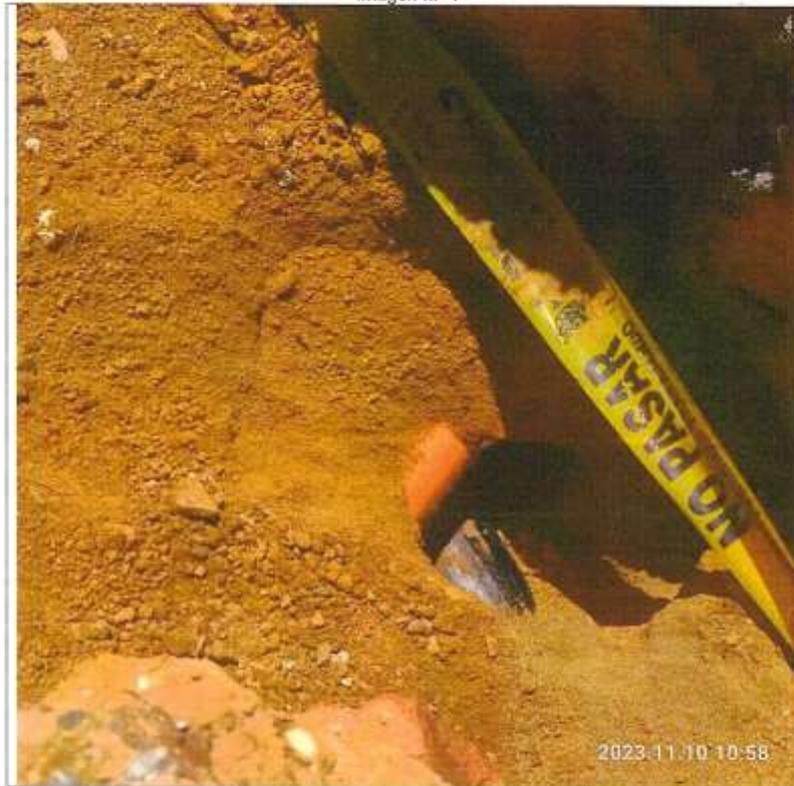
Imagen n.º 7

- Se verificó tubería desague a 5 cm por encima de tubería HDP de Red de sistema contra incendios, tal y como se observa en la imagen siguiente:
