**INFORME DE ORIENTACIÓN DE OFICIO**  
**N° 16210-2023-CG/GRTA- SOO**

**“VERIFICACIÓN DEL ESTADO SITUACIONAL DE LOS  
ASCENSORES EN EL EDIFICIO CENTRAL DE LA SEDE DEL  
GOBIERNO REGIONAL DE TACNA”**

**PERÍODO DE EVALUACIÓN:**  
**DEL 29 DE AGOSTO AL 31 DE AGOSTO DE 2023**

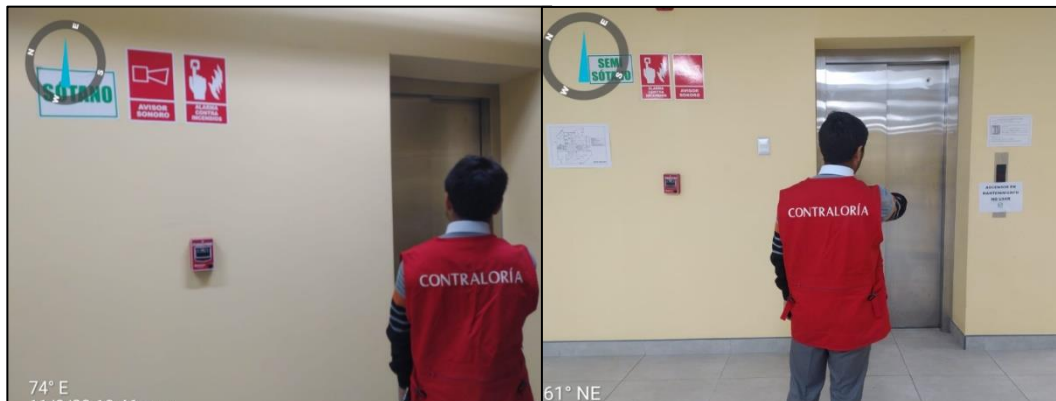
**Imagen n.º 2 y 3**

**Ascensor n.º 04 no se encuentra en funcionamiento (sótano y semi sótano)**

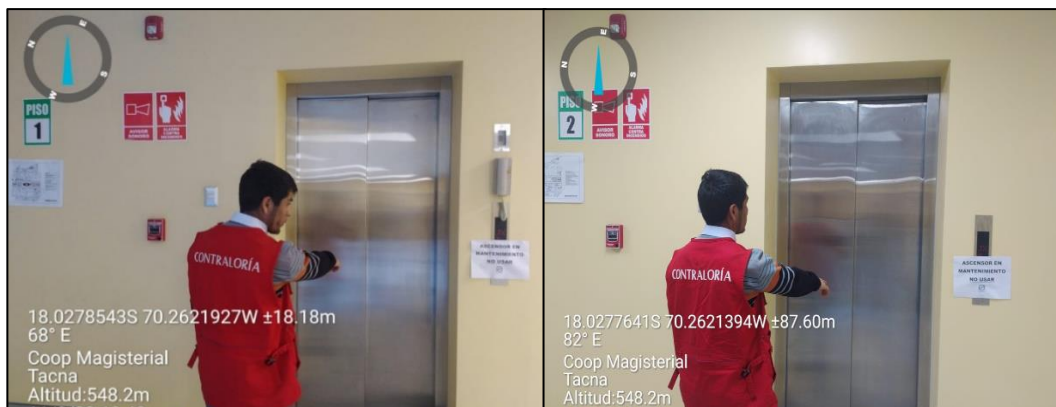
**Imagen n.º 4 y 5**

**Ascensor n.º 04 no se encuentra en funcionamiento (primer y segundo piso)**

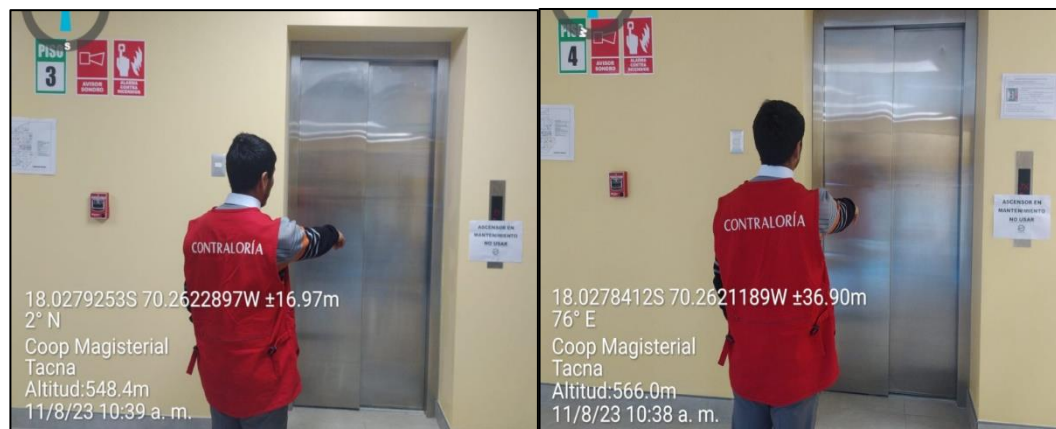
**Imagen n.º 6 y 7**

**Ascensor n.º 04 no se encuentra en funcionamiento (tercer y cuarto piso)**

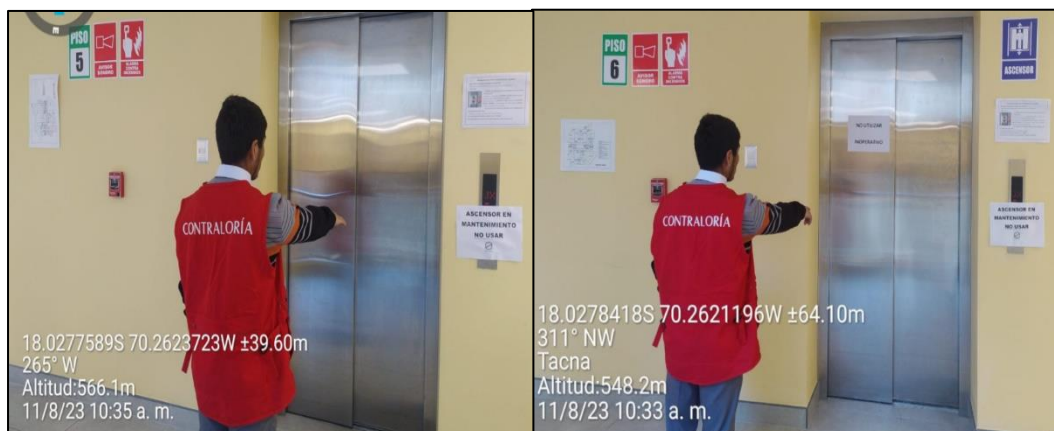
**Imagen n.º 8 y 9**  
**Ascensor n.º 04 no se encuentra en funcionamiento (quinto y séptimo piso)**

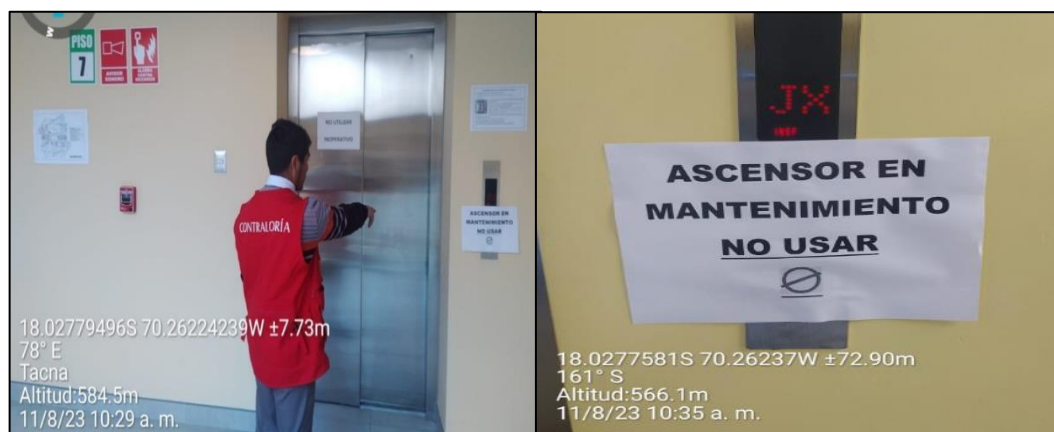
**Imagen n.º 10 y 11**  
**Ascensor n.º 04 no se encuentra en funcionamiento (séptimo piso)**

Lo antes descrito, denota la inoperatividad del ascensor n.º 04, lo que viene generando que la capacidad de transporte<sup>10</sup> se encuentre restringida por dicha vía, ocasionando congestionamiento del personal administrativo y usuarios externos en los ascensores 01, 02 y 03, tal como se muestra en la siguiente imagen:

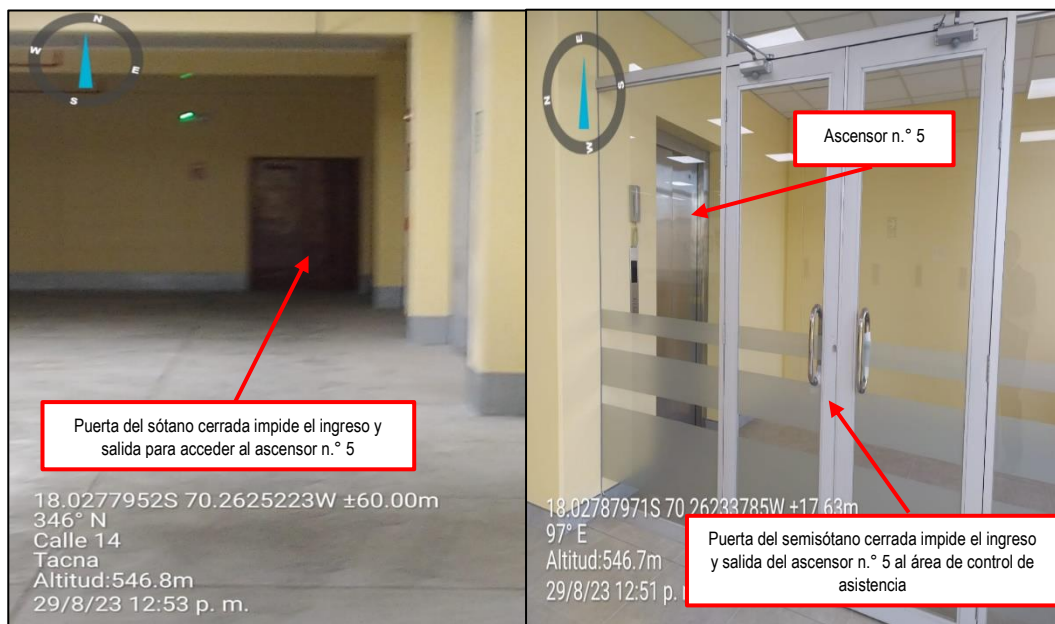
**Imagen n.º 18 y 19**

1.- En el **sótano se observó una puerta cerrada** que tiene como **destinado el área** **(...)cochera.**

2.- En el **semisótano se observó una puerta cerrada** que tiene como **destinado el área** **de control de asistencia.**

**Acceso restringido al ascensor en el sótano y semisótano de la sede central de la Entidad**

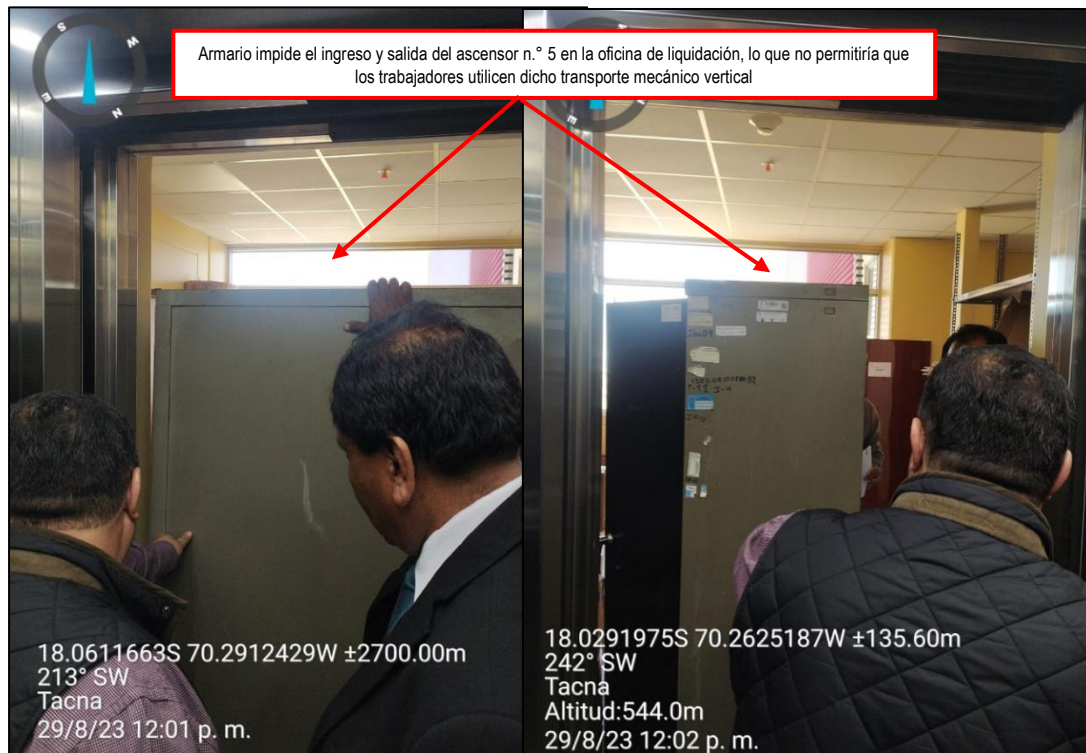
**Imagen n.º 20 y 21**

**Armario impide el ingreso y salida del ascensor en el sexto nivel correspondiente a la Oficina de Liquidación**
