INFORME DE HITO DE CONTROL
N° 11371-2023-CG/GRAY-SCC

**“RECONSTRUCCIÓN Y REHABILITACIÓN DE CAMINO
VECINAL - 64.33 KM EN VILLATAMBO - CHUQUIMARÁN -
CAJA - UCHUYTAMBO - EMP. AY-114”**

HITO DE CONTROL N° 3: EJECUCIÓN DE LA OBRA

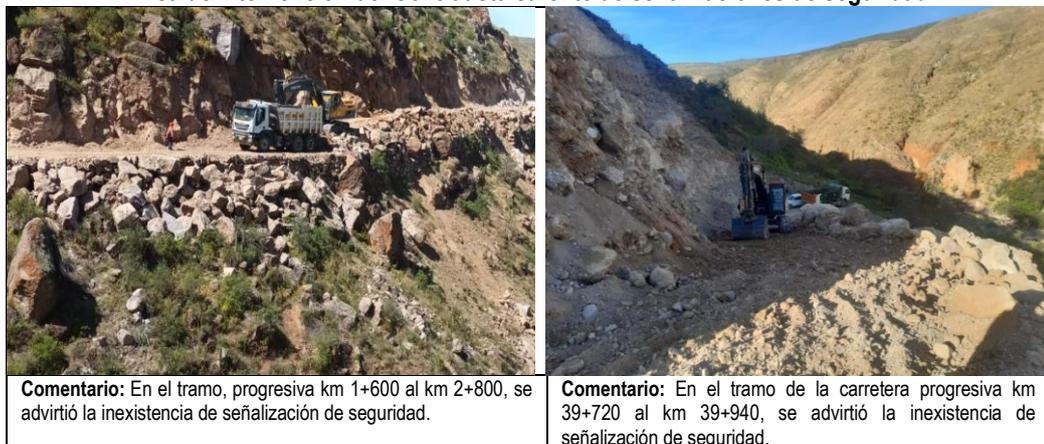
Imágenes n.ºs 2 y 3

Área de intervención del Contratista carente de señalizaciones de seguridad

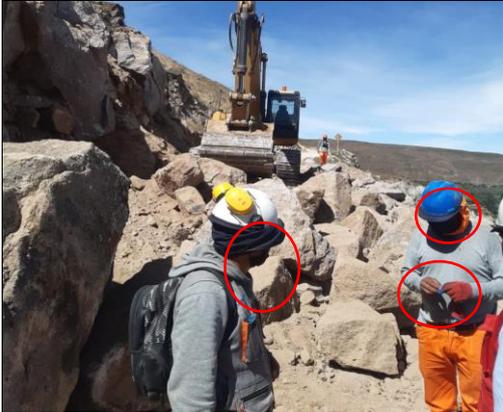
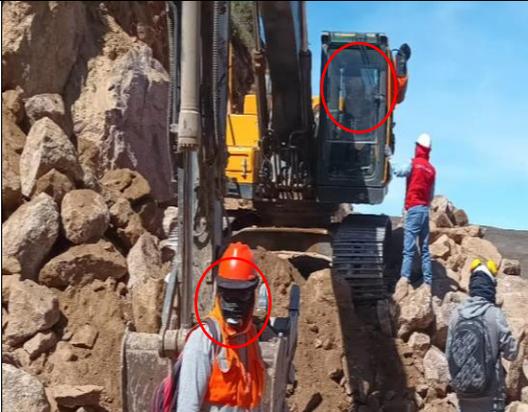
Imágenes n.ºs 4 y 5

Personal del Contratista sin los equipos de protección personal (EPP's)

<p>Comentario: Se aprecia al asistente de seguridad en obra, que, ante lo advertido por la Comisión de Control, se apresuró en plena jornada de trabajo recién en realizar la entrega de los tapones para oídos al operador de la excavadora; no obstante, cuenta con una mascarilla desechable, y no, con un respirador contra polvo.</p>	<p>Comentario: Se aprecia al operador de excavadora sobre oruga, sin los equipos de protección personal tales como: casco, tapones de oído, lentes de seguridad y respirador contra polvo.</p>

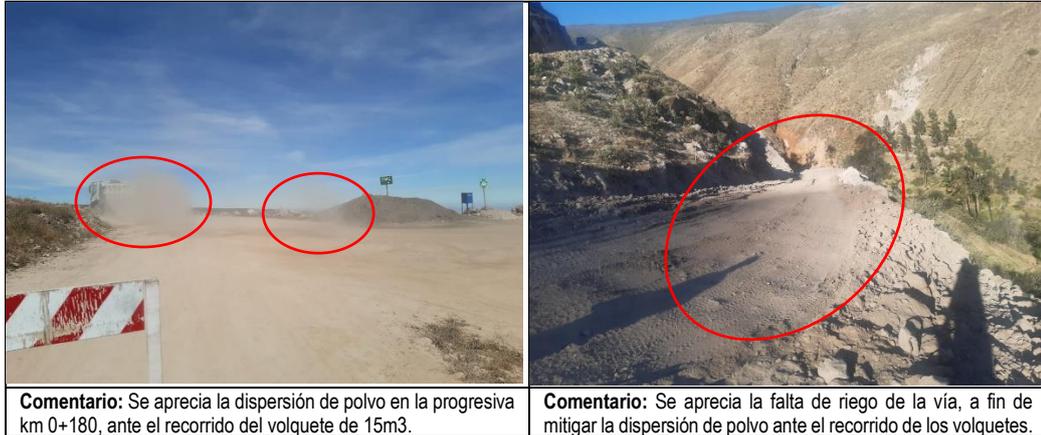
Imágenes n.ºs 6 y 7

Dispersión masiva de polvo en la progresiva km 0+180 y falta de riego de la vía en intervención del sector km 39+240 al km 39+950

Comentario: Se aprecia la dispersión de polvo en la progresiva km 0+180, ante el recorrido del volquete de 15m3.

Comentario: Se aprecia la falta de riego de la vía, a fin de mitigar la dispersión de polvo ante el recorrido de los volquetes.

Adoptar las medidas necesarias en el marco de la legislación vigente en relación a los aspectos socio ambientales, políticas y prácticas ambientales establecidos para la reconstrucción de cambios, para proteger el medio ambiente, tanto dentro como fuera de la zona del servicio, evitando todo perjuicio o daño a las personas o bienes públicos o de otros indoles resultantes de la contaminación, el ruido u otros inconvenientes producidos por los métodos utilizados para la realización de las obras.

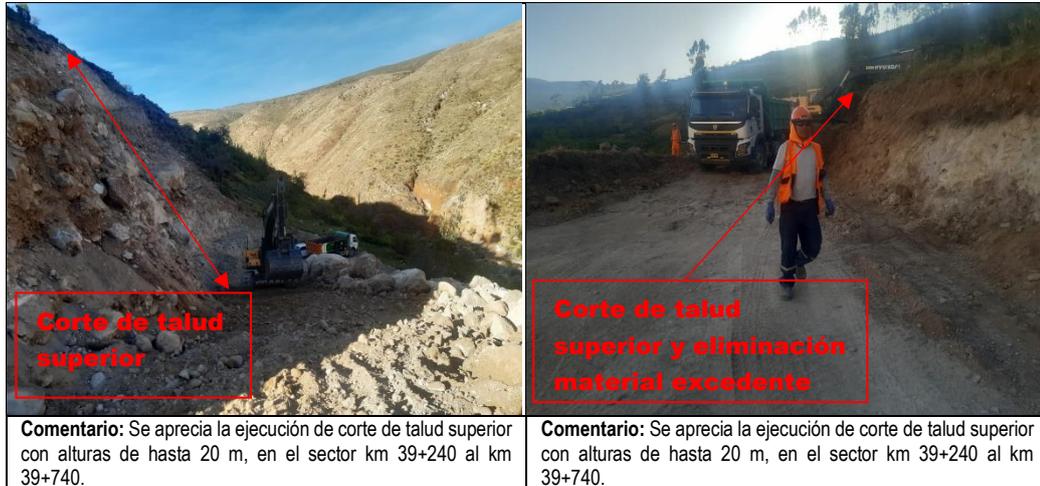
Imágenes n.os 8 y 9

Corte de talud superior en el sector km 39,240 al km 39+740

Comentario: Se aprecia la ejecución de corte de talud superior con alturas de hasta 20 m, en el sector km 39+240 al km 39+740.

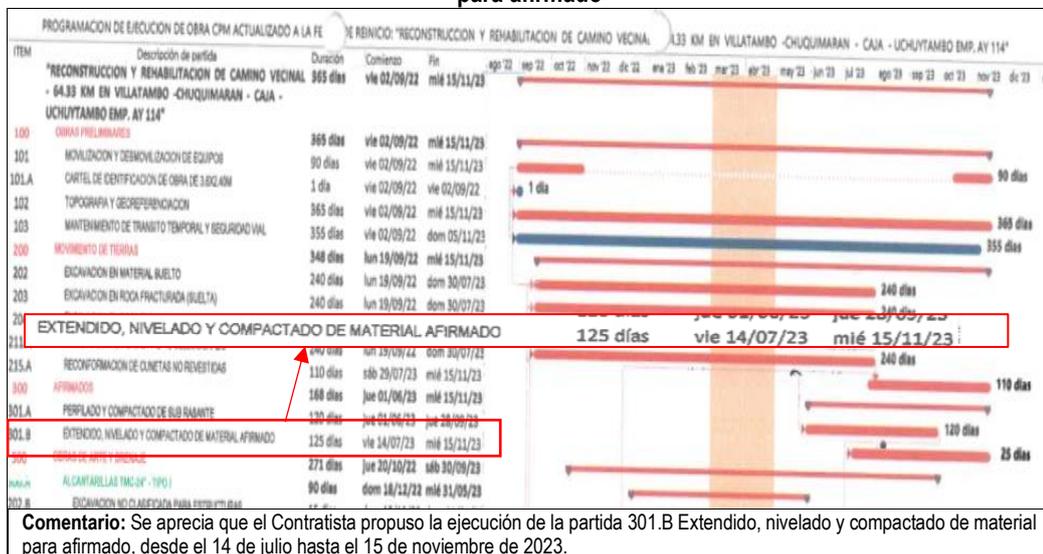
Imagen n.° 16
Cronograma Gantt de ejecución de la partida 301.B Extendido, nivelado y compactado de material para afirmado

Por su parte, de la revisión al programa de ejecución de obra (Gantt)²⁸ actualizado a la fecha de reinicio²⁹ de la Obra, 2 de mayo de 2023, y que fue presentado por el Contratista ante la Entidad, corresponde precisar que el citado programa fue elaborado en inobservancia de lo establecido en el artículo 54 del Reglamento del Procedimiento de Contratación Pública Especial para la Reconstrucción con cambios, aprobado con el Decreto Supremo n.° 071-2018-PCM y modificado con el Decreto Supremo n.° 148-2019-PCM, es decir, el programa de ejecución de obra debe ser elaborado bajo la metodología de la ruta crítica (CPM) con la finalidad de salvaguardar la integridad de la ruta crítica - en el cual, se estableció que el plazo de ejecución de la partida 301.B *Extendido, nivelado y compactado de material para afirmado* iniciará el 14 de julio de 2023 y su conclusión está programada para el 15 de noviembre de 2023; cabe precisar que, dicha partida se encuentran dentro de la ruta crítica del programa de ejecución de obra, y que se muestra en la imagen siguiente:

En tanto, es de advertir que, a la fecha de emisión del presente informe de hito de control, no se tiene evidencia documental referido al cumplimiento por parte de la Entidad respecto de la aprobación de las nuevas canteras para la explotación del material pétreo para afirmado; lo que sí queda claro, es que las canteras de afirmado aprobadas en el expediente técnico, no cumplen con las exigencias establecidas en el Manual de carreteras EG-2013³⁰.

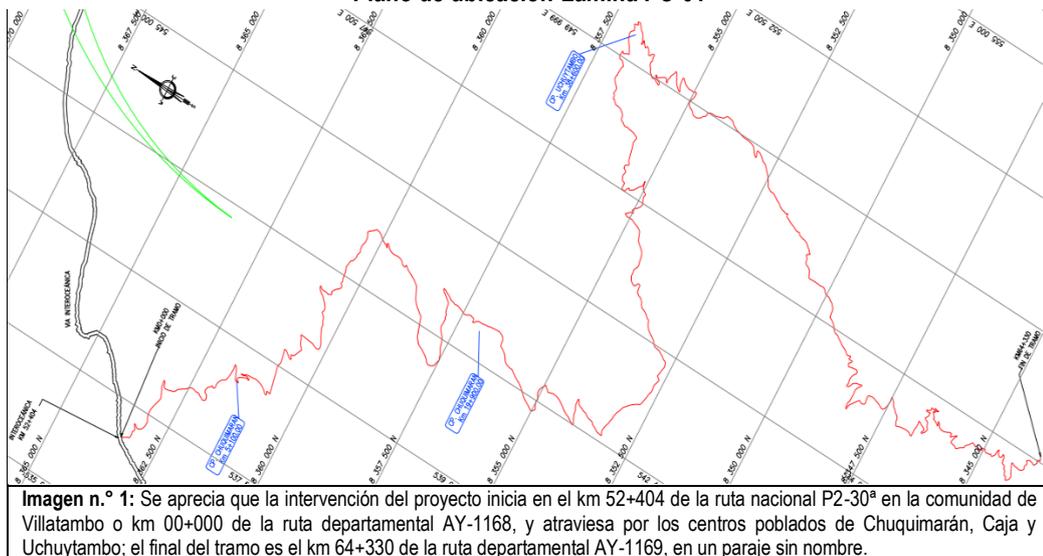
Imagen n.º 17
Plano de ubicación-Lamina PC-01

Asimismo, la información consignada en el cuadro precedente, se advirtió en el expediente técnico, *Plano de ubicación-Lámina PC-01*, y que se muestra a continuación:

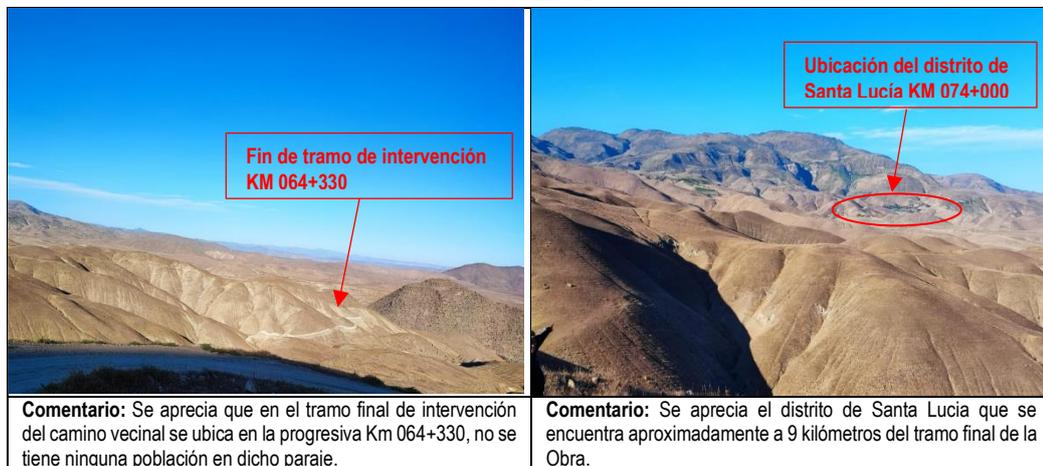
Imágenes n.°s 18 y 19

Sin embargo, de la inspección física realizada a la ejecución de la Obra, conforme se detalló en el Acta de inspección de obra n.° 002-2023-CG/GRAY-SCC de 25 de mayo de 2023, se advirtió que, el final del camino departamental en intervención se ubica en la progresiva Km 64+330, en un paraje sin nombre y donde no se tiene ninguna población; no obstante, el camino departamental en intervención requiere de aproximadamente siete (7) kilómetros para empalmar a la ruta AY-114, que es el camino de acceso a la capital del distrito de Santa Lucía, ubicado en la provincia de Lucanas y departamento de Ayacucho. En ese sentido, la intervención de la Entidad con la ejecución de la Obra resulta insuficiente, tanto que, a fin de garantizar la funcionalidad integral de la ruta AY-1168 y AY-1169 resulta pertinente y necesario que la Entidad intervenga en los siete (7) kilómetros faltantes, y respecto del cual, corresponde su planificación y ejecución, más, si tenemos en consideración la importante inversión que viene realizando. A continuación, se muestra las fotografías que muestran lo señalado:

Tramo final: AY-1169 en la progresiva 64+330 y al fondo la ubicación de la capital del distrito de Santa Lucía

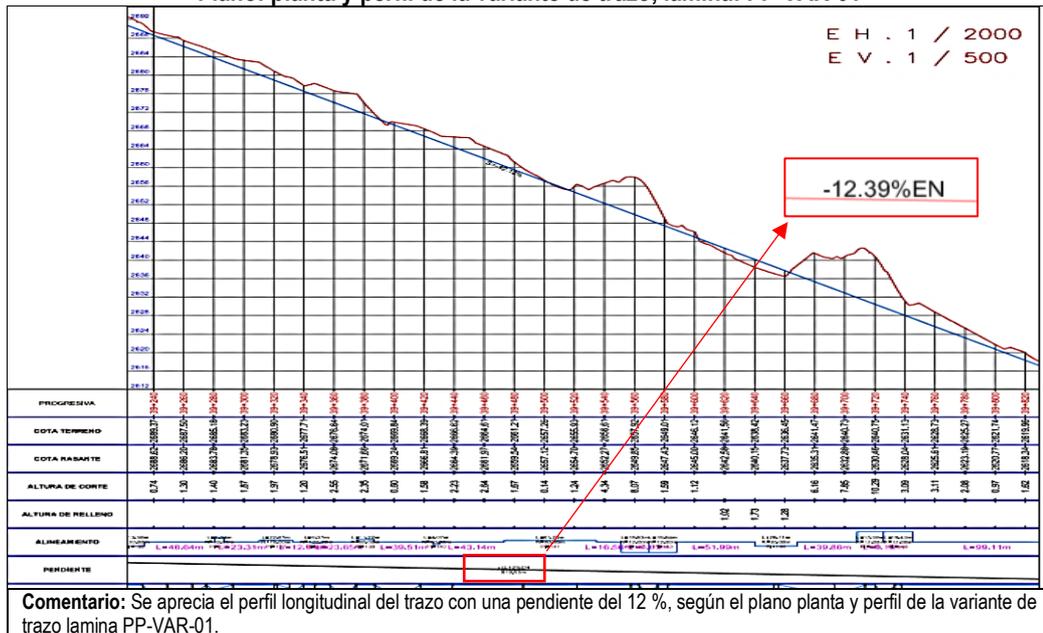
Imagen n.º 22
Plano: planta y perfil de la variante de trazo, lamina: PP-VAR-01

GRA/GGR de 10 de marzo de 2023³², corroborando que en el contenido del estudio topográfico³³, diseño geométrico y memoria descriptiva señalaron que el sector km 39+240 al k 39+740 cuenta con pendientes de 15 % hasta 16 %, por lo que el Contratista estableció con previa autorización del Supervisor modificar del trazo de la vía, para obtener pendientes del 12 % conforme se detalla en el plano: planta y perfil de la variante de trazo, lámina: PP-VAR-01, del expediente técnico de la prestación adicional n.º1, tal como se muestra a continuación:

En tal sentido, se advierte que expediente técnico de prestación adicional obra n.º 1 y deductivo vinculante n.º 1, donde se planteó de la modificación del trazo de la vía para obtener pendientes del 12 % en el sector km 39+240 al k 39+740, la misma que fue aprobado por el Supervisor y la Entidad; no se encuentra acorde a los parámetros para pendientes máximas establecidos en el manual de carreteras diseño geométrico DG-2018, donde señala que para este tipo de vía debe tener una pendiente de 10 %; en tal sentido, la Entidad debe tomar las acciones que fueran pertinentes y precisar al Supervisor y Contratista que deben dar cumplimiento a los parámetros técnicos dispuestos en las normativas vigentes aplicables, en bien la población beneficiaria y el

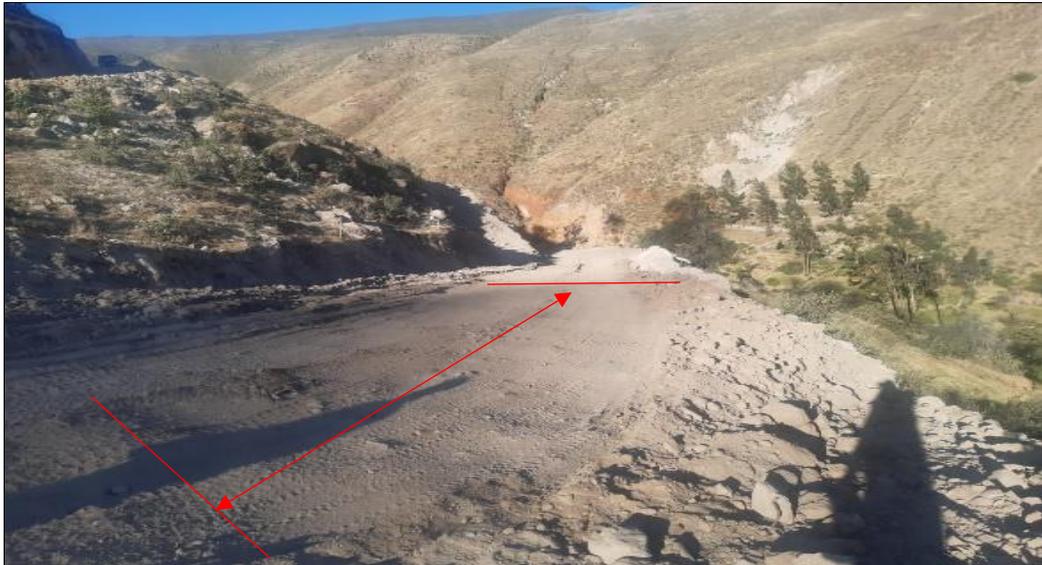
Imagen n.º 23
Relleno del tramo 39+680 al 39+720

Comentario: Se aprecia el relleno ejecutado por el contratista en el tramo 39+680 al 39+720, inobservando con las especificaciones técnicas de la partida relleno con material propio seleccionado contenida en el expediente técnico
