**INFORME DE CONTROL ESPECÍFICO**  
**Nº 018-2024-2-0199-SCE**

**SERVICIO DE CONTROL ESPECÍFICO A HECHOS CON  
PRESUNTA IRREGULARIDAD  
UNIVERSIDAD NACIONAL DEL CENTRO DEL PERÚ  
HUANCAYO, JUNÍN**

**"IRREGULARIDADES EN EL PROCEDIMIENTO DE  
SELECCIÓN Y EJECUCIÓN DE OBRA "REMODELACIÓN DE  
TECHOS DE LOS PABELLONES A, B, C Y LA BIBLIOTECA  
CENTRAL DE LA UNIVERSIDAD NACIONAL DEL CENTRO  
DEL PERÚ""**

**PERÍODO: 1 DE MAYO DE 2017 AL 31 DE DICIEMBRE DE 2019**

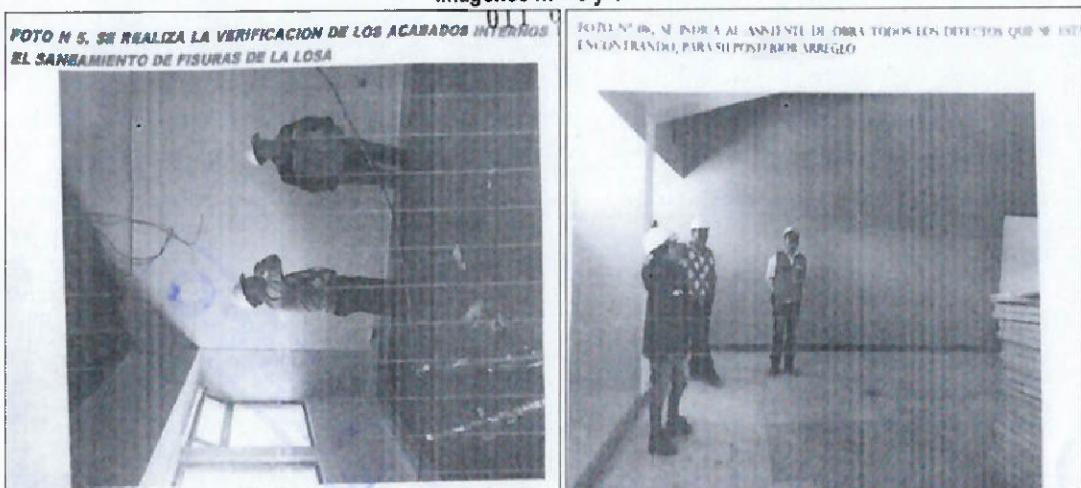
Imágenes n.ºs 3 y 4

A través de la carta n.º 0036-2018-C.UNCP 2018 de 30 de junio de 2018 (**Apéndice n.º 42**), el señor Edson Kreisler Crucinta Gonzales, residente de obra, remitió el informe de valorización n.º 3, correspondiente al mes de junio de 2018 (**Apéndice n.º 42**), al señor Rubén Roque Emilio Beltrán Solís, inspector de obra; en atención a ello, con informe n.º 012-2018-RRBS-INP-OBRA/UNCP de 4 de julio de 2018 (**Apéndice n.º 42**), el Inspector de Obra, aprobó y otorgó conformidad a la valorización n.º 3, e indicó: “(...) la obra se viene ejecutando de acuerdo a las especificaciones técnicas, metrados, planos, etc. del expediente técnico (...)”; asimismo, indicó: “(...) En el cuaderno de obra se están efectuando las anotaciones y ocurrencias diarias, los problemas, consultas efectuadas por el residente de obra (...)”; además, en el panel fotográfico adjunto al citado informe, se advierte que existe problemas de fisuras y defectos que se venían dando; tal como se muestra a continuación:

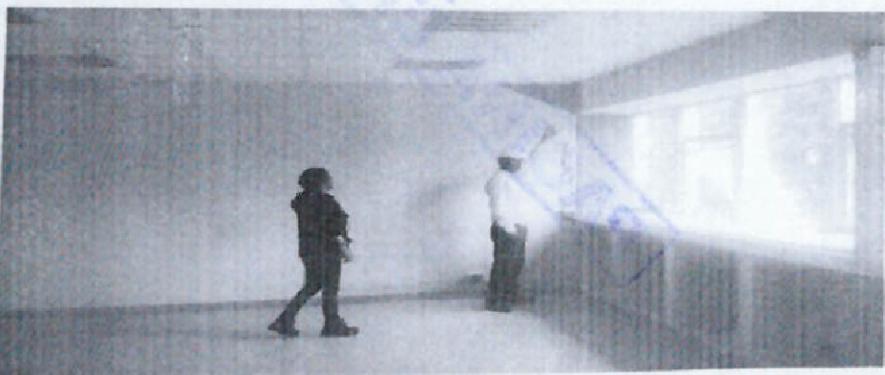
Imagen n.º 5

FOTO N.º 06 , AQUÍ CON LA ING. ASISTENTA REVISANDO LAS ZONAS DONDE SE PRESENTARON FILTRACIÓN DE AGUA

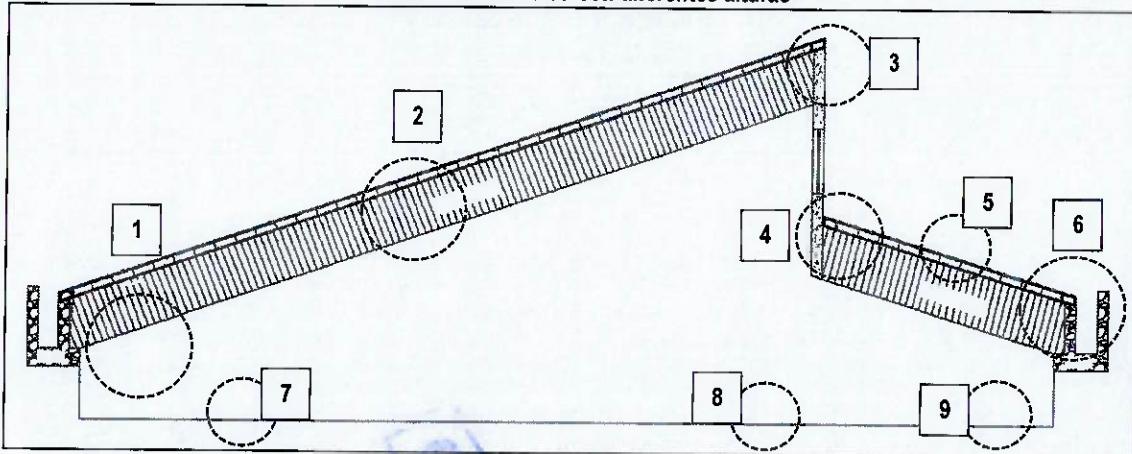
Imagen n.º 7  
Techo a doble caída con diferentes alturas

De la imagen precedente se da a conocer con numerales, las deficiencias constructivas halladas durante la inspección física de la Obra, las cuales se repiten en los pabellones A, B, C y Biblioteca Central, cuyos aspectos han sido detallados en el acta de inspección física n.º 001-2024-OCI/UNCP de 18 y 19 de marzo de 2024 (Apéndice n.º 84), que contiene el panel fotográfico y planos con la ubicación de los hechos encontrados:

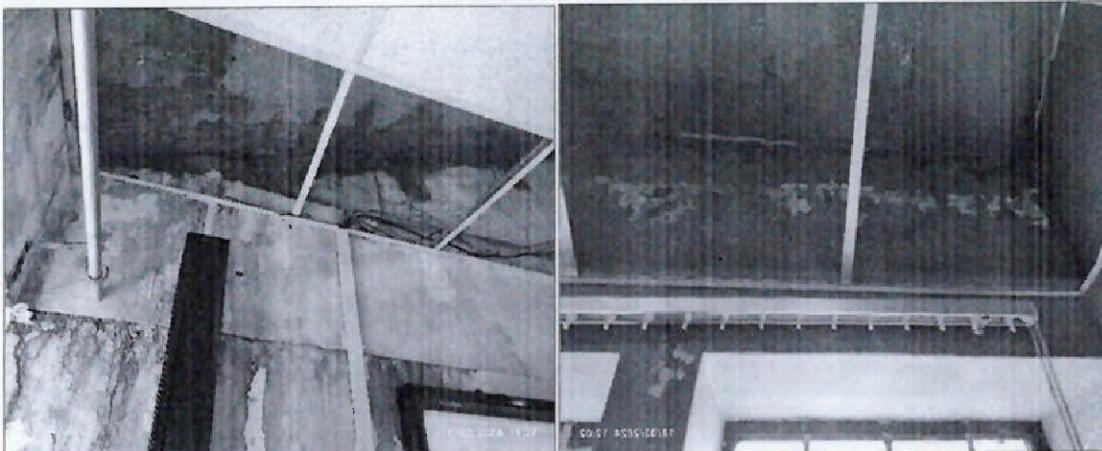
Imágenes n.ºs 8 y 9

En el aula 402 de la facultad de Ciencias de la Comunicación, ubicadas en el pabellón A, se advierte en la losa del techo fisuras a lo largo de las uniones de la losa con las vigas, por las cuales viene filtrando las aguas y que ocasiona daño a los equipos de las aulas, además de la aparición de moho, ocasiona daño a la pintura y concreto de los muros, y empozamientos.

En el aula 407 de la facultad de Zootecnia, ubicadas en el pabellón A, se advierte en la losa del techo fisuras a lo largo de las uniones de la losa maciza con las vigas, por las cuales viene filtrando las aguas; se tiene también fisura en la viga con el parapeto por donde filtra las aguas; estos hechos ocasionan daño e inundaciones.

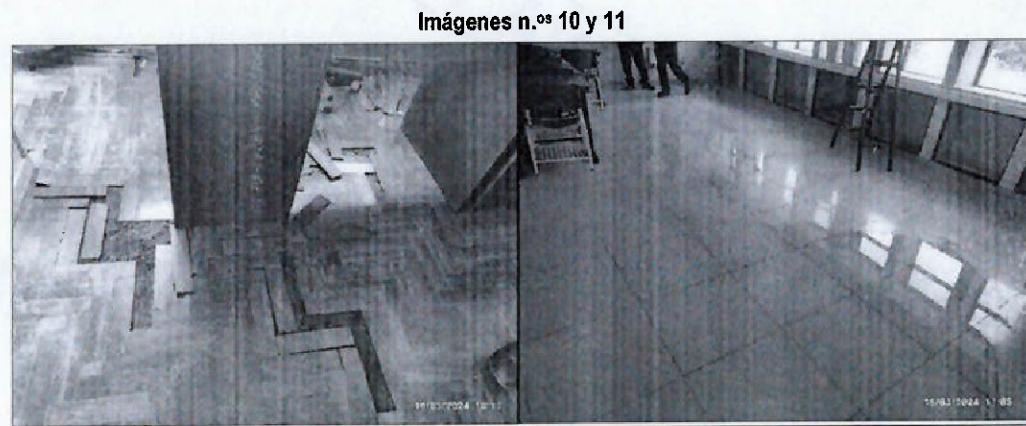
En la facultad de Mecánica ubicada en el Pabellón B, se evidencia daño en el parquet por los problemas de la filtración.

En el aula 212 de la facultad Ciencias de la Comunicación, ubicadas en el PABELLÓN A, se evidencia inundación y empozamiento de aguas por los problemas de la filtración.

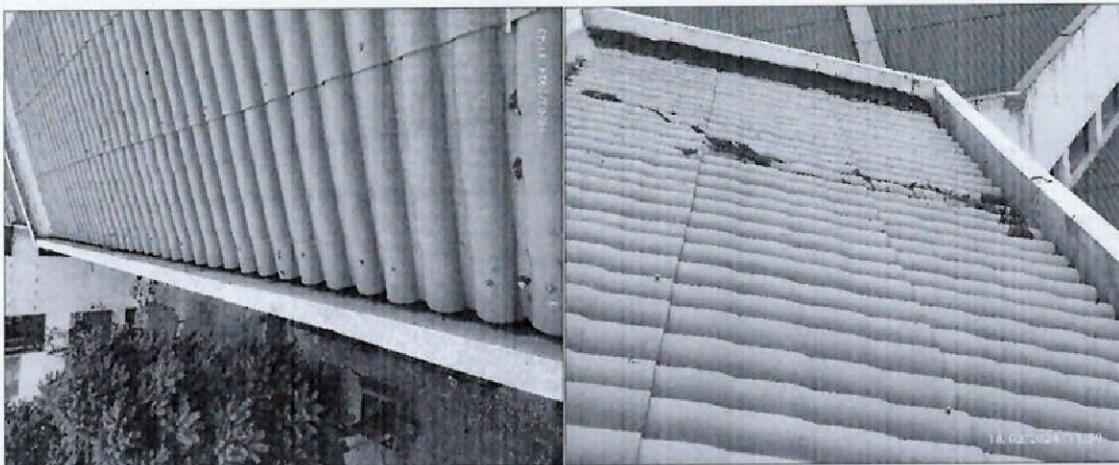
**Imágenes n.<sup>os</sup> 12 y 13**

En el techo de la Facultad de Zootecnia, ubicadas en el PABELLÓN A, se advierte que la instalación de la teja de los techos no cuenta con el espacio para realizar el mantenimiento de las canaletas, estas tenían que estar instaladas hasta el ras del parapeto de la canaleta interior, pero se advierte su instalación esta hasta el ras del parapeto final de la canaleta de desagüe de aguas pluviales.

En el techo de los ambientes de la facultad de Trabajo Social, ubicados en el PABELLÓN A, se advierte que la instalación de la teja de los techos no cuenta con el espacio para realizar el mantenimiento de las canaletas, estas tenían que estar instaladas hasta el ras del parapeto de la canaleta interior, pero se instaló hasta el ras del parapeto final de la canaleta de desagüe de pluviales, además, las tejas se encuentran deterioradas.

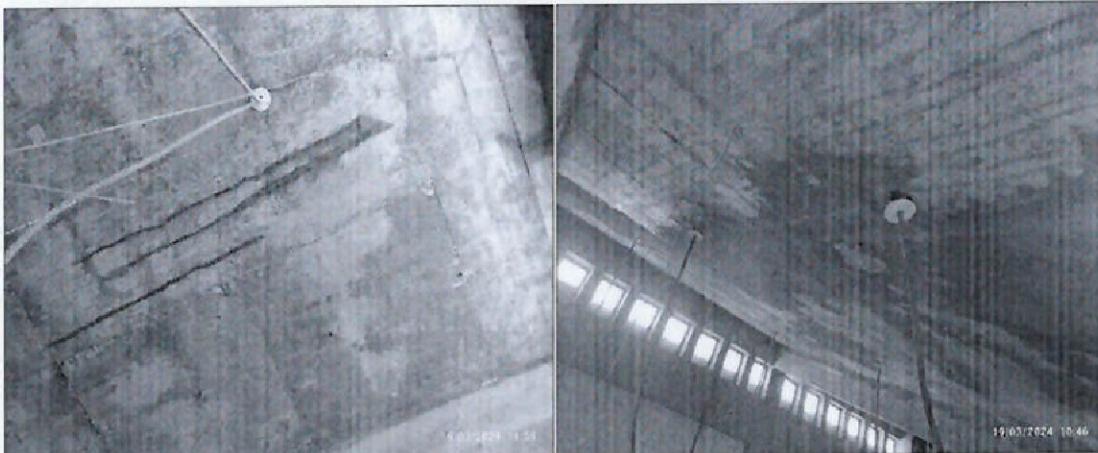
**Imágenes n.<sup>os</sup> 14 y 15**

- De los numerales 2 y 5 (**Ver imagen n.º 7**), se puede señalar que en las áreas de la losa maciza por la parte interior se advirtió cangrejeras y fisuras, por donde se advierte filtración y humedecimiento de la losa maciza; además la acumulación de aguas que viene filtrando, viene goteando sobre las baldosas colocadas por debajo del techo, conforme se puede apreciar en las imágenes siguientes:

En el aula 307 de la facultad de Ingeniería de Sistemas, ubicadas en el PABELLÓN C en el aula de ingeniería de Sistemas, se advierte en la losa maciza de los techos cangrejeras y fisuras que fueron resanadas; pero continúa filtrando las aguas pluviales.

En el área de la Facultad de Educación Física, ubicadas en el PABELLÓN B, se advierte fisuras en la losa del techo; así como, entre las uniones de la losa maciza con la viga, las cuales fueron resanadas; pero continúan presentando fisuras e incluso desprendimiento del concreto.

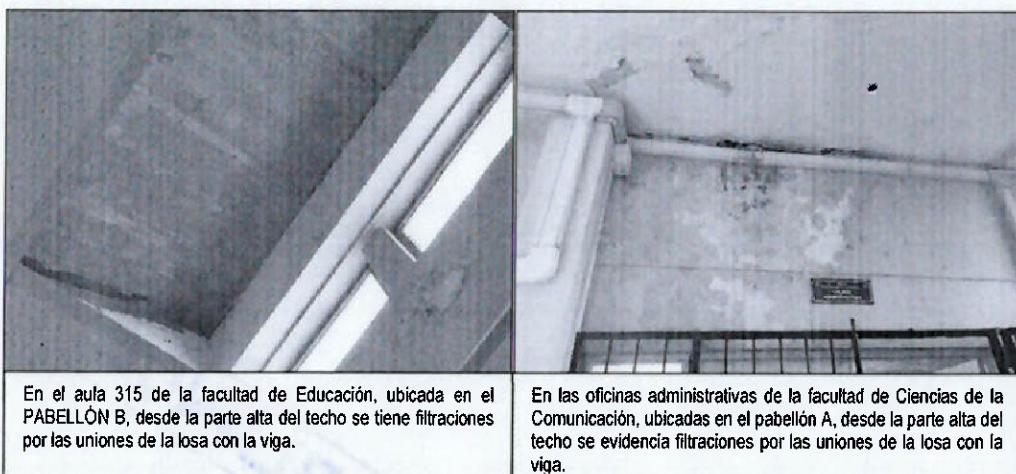
**Imágenes n.<sup>o</sup>s 16 y 17**

se tiene fisuras por la cual viene filtrando las aguas y viene ocasionando los daños de empozamiento, humedecimiento a la viga, muros, vigas y baldosas; es de mencionar que, en algunas áreas se efectuó un resane en las uniones, pero la fisura persiste, conforme se puede apreciar en las imágenes siguientes:

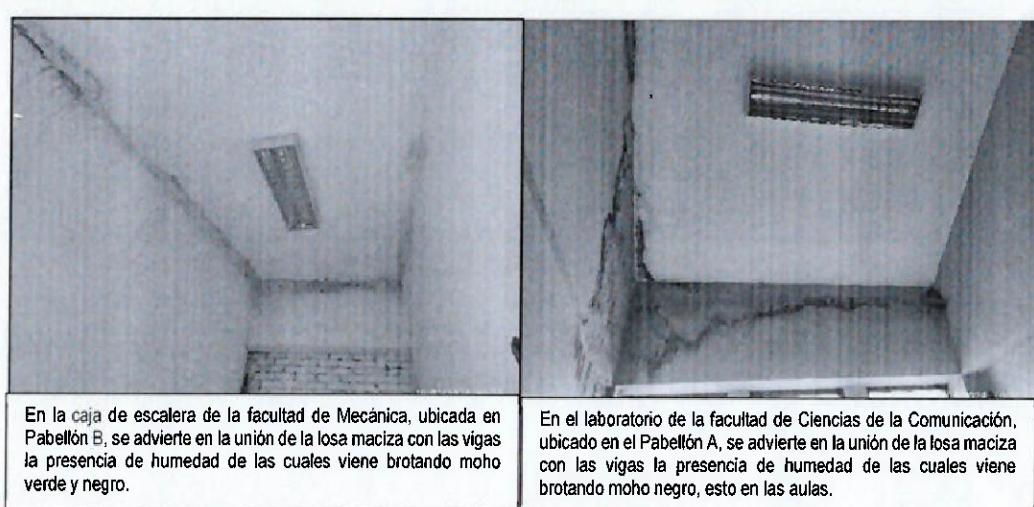
**Imágenes n.<sup>o</sup>s 18 y 19**

- De los numerales 3 y 4 (**Ver imagen n.<sup>o</sup> 7**), en la unión de las vigas con la losa aligerada se advierte filtración de las aguas, que provocan el humedecimiento y en algunas áreas ocasionó la aparición de moho verde y negro; además, que existe daño a las baldosas que se encuentran por debajo, conforme se puede apreciar en las imágenes siguientes:

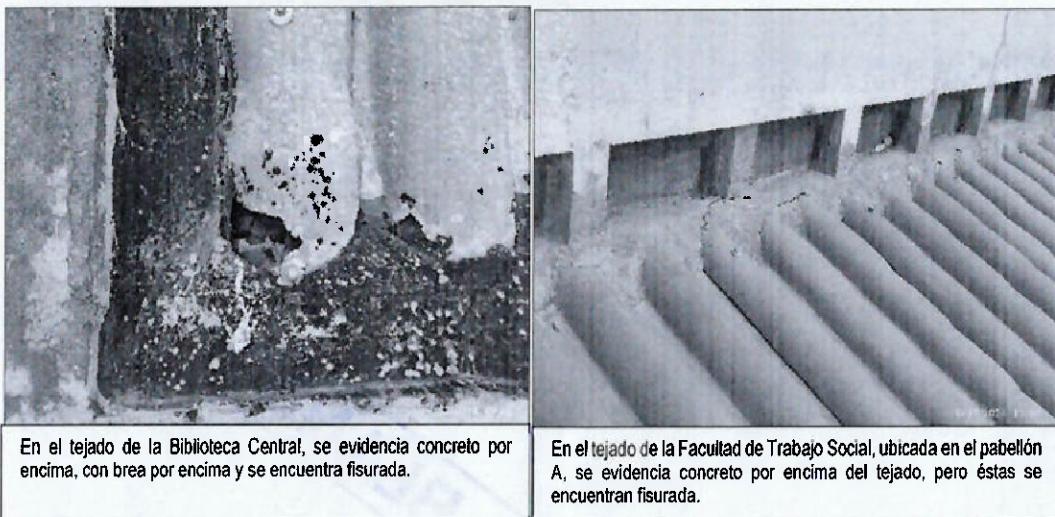
**Imágenes n.<sup>os</sup> 20 y 21**

- En los numerales 2, 3, 4 y 5 de la parte externa (**Ver imagen n.<sup>o</sup> 7**), se advierte que entre la viga y/o muro con el tejado y alrededores se colocó concreto y por encima brea; sin

embargo, la brea se viene desprendiendo y el concreto presenta fisuras, conforme se puede apreciar en las imágenes siguientes:

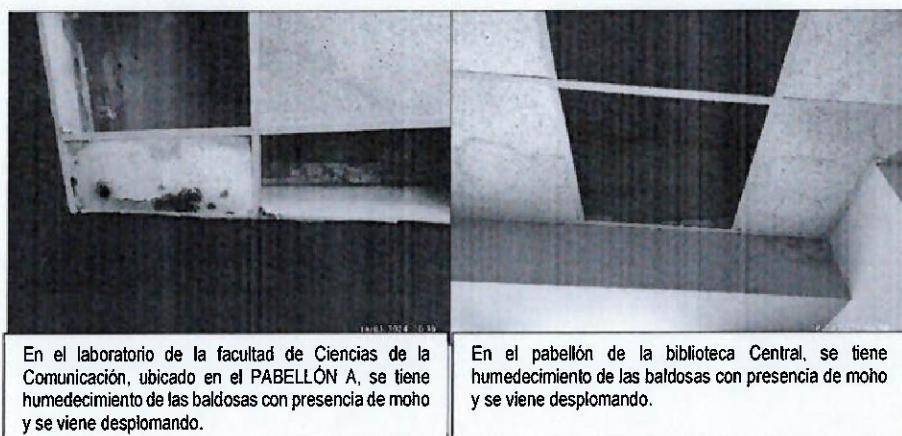
**Imágenes n.<sup>o</sup> 22 y 23**

- De los numerales 7, 8 y 9 (**Ver imagen n.<sup>o</sup> 7**), son las áreas donde se instaló las baldosas que a causa de las filtraciones que se viene dando, estas vienen deteriorándose y en algunas áreas se viene hinchando y cayendo, conforme se puede apreciar en las imágenes siguientes:

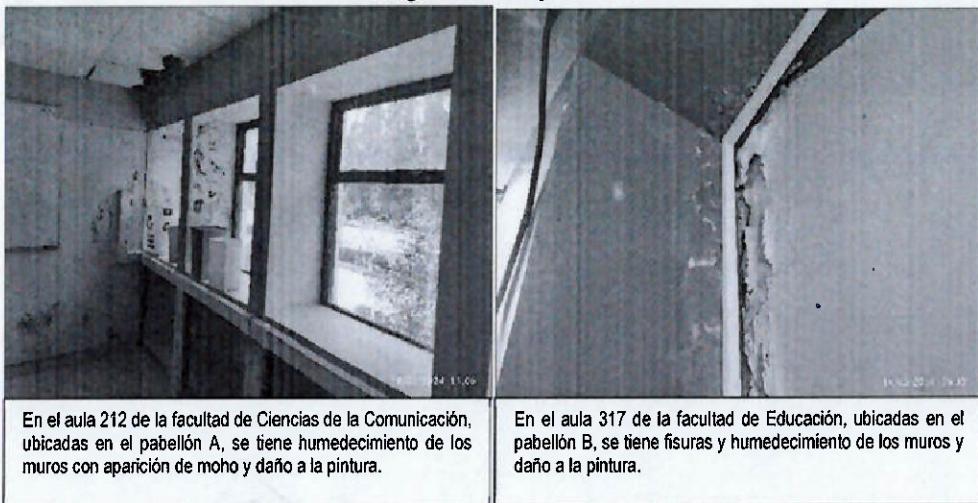
**Imágenes n.<sup>os</sup> 24 y 25**

- En las juntas de dilatación también se presentaba filtraciones que humedecían las columnas y muros interiores, por donde se viene afectando al muro y a la pintura con la humedad, conforme se puede apreciar en las imágenes siguientes:

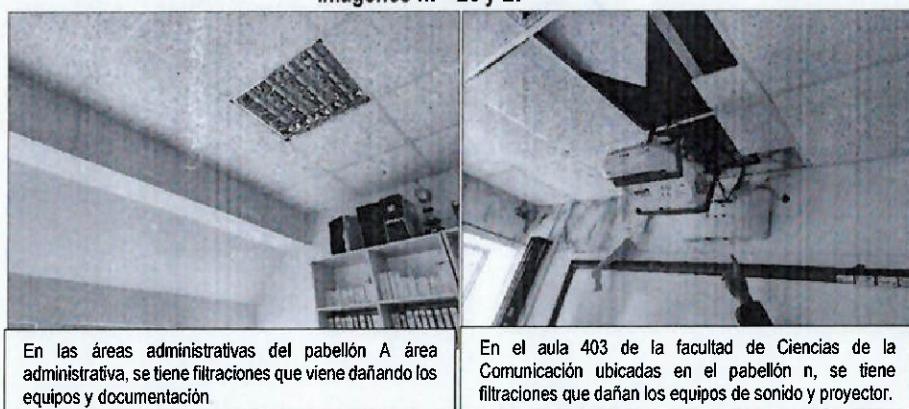
**Imágenes n.<sup>os</sup> 26 y 27**

- Las filtraciones también vienen dañando los equipos que se encuentran instalados en los muros, siendo equipos de sonido, eléctrico y de data que se viene dañando, conforme se puede apreciar en las imágenes siguientes:

De las vistas fotográficas precedentes, se evidencia que las subpartidas que integran a las **PARTIDAS 01.02 TRABAJOS PRELIMINARES, 01.04.01 VIGUETA DE BORDE Y AMARRE, 01.04.02 LOZA MACIZA, 01.04.03 ANCLAJE, 01.04.04 COBERTURA, 01.05.02 REVOQUES Y REVESTIMIENTO y 01.05.03 PINTURA**, fueron ejecutadas de manera deficiente, los cuales han provocado que los techos cuenten con deficiencias y no se cumpla con el objetivo del proyecto; por lo cual, se tiene partidas deficientemente ejecutadas que fueron valorizadas en los informes de valorizaciones n.<sup>os</sup> 1 al 6 (**Apéndices n.<sup>o</sup>s 40 - 45**), cuyo detalle de trámite de aprobación y pago se detalla en los cuadros n.<sup>os</sup> 10 y 11.

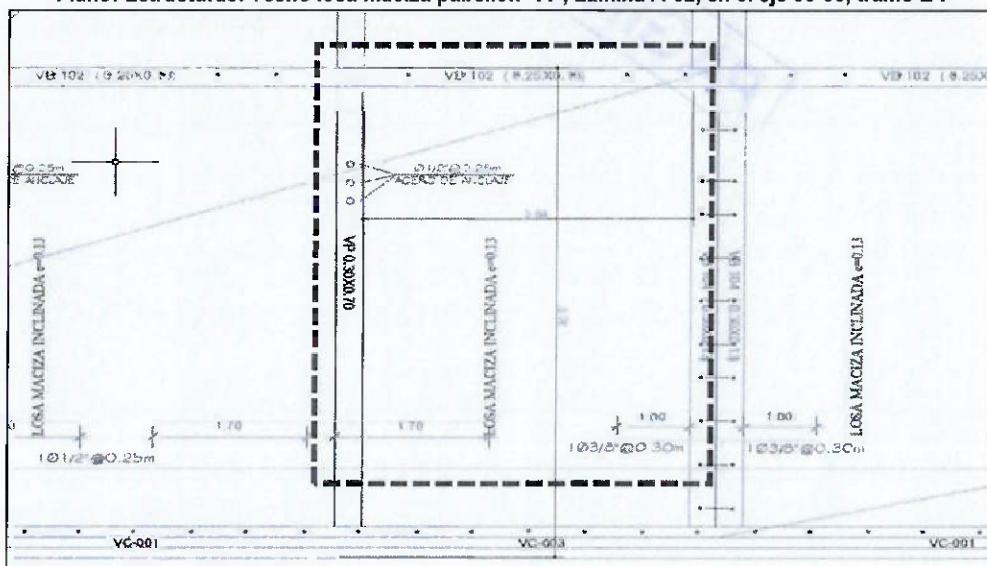
Imagen n.º 28  
Plano: Estructuras: Techo losa maciza pabellón "A", Lamina A-02, en el eje 06-08, tramo E-F

Asimismo, de la inspección física realizada el 18 y 19 de marzo de 2024, se advirtió un área no intervenida del pabellón A; al respecto, de acuerdo a los planos: **Arquitectura:** techo pabellón "A", Lamina A-01 y **Estructuras:** Techo losa maciza pabellón "A", Lamina A-02, hojas de metrados y presupuesto del pabellón A del expediente técnico, se encontraba considerada la ejecución del eje 06-08, tramo E-F, que tiene un área según planos de 4.21 metros de ancho y 6.50 metros de largo, tal como se muestra en la imagen siguiente:

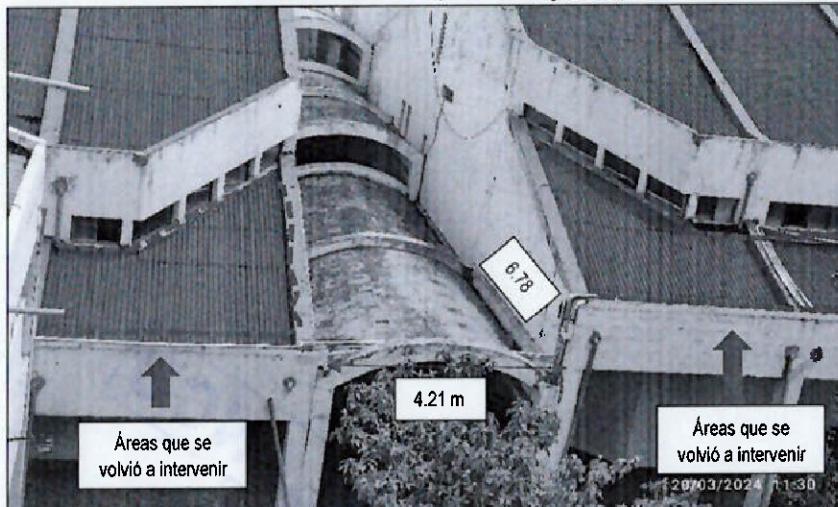
**Imagen n.º 29**  
**Vista del Pabellón A, entre los ejes 6-8, tramos E-F**

puede advertir ya que no se encuentran en sintonía con los techos intervenidos por el Consorcio UNCP 2018, como se muestra en la imagen siguiente:
