INFORME DE AUDITORÍA N° 076-2023-2-0338-AC

**AUDITORÍA DE CUMPLIMIENTO
MUNICIPALIDAD DISTRITAL DE PAUCAS
PAUCAS – HUARI - ANCASH**

**“PROCESO DE SELECCIÓN Y EJECUCIÓN CONTRACTUAL
DEL PROYECTO CREACIÓN DE LA REPRESA DE LA
LAGUNA JATUN JUMUR EN EL CENTRO POBLADO DE
VISCAS, DISTRITO DE PAUCAS, PROVINCIA DE HUARI,
DEPARTAMENTO DE ANCASH”**

PERÍODO: 28 DE NOVIEMBRE DE 2019 AL 19 DE ENERO DE 2021

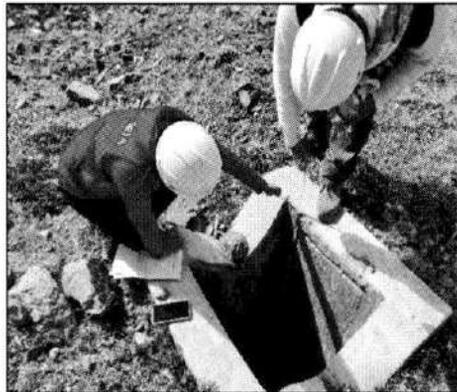
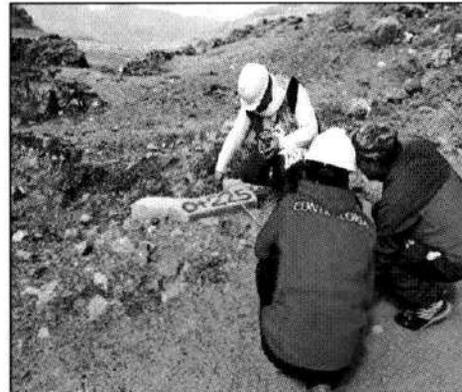
Fotografías n.ºs 2 y 3

Ingreso y salida de alcantarilla 1 ubicada en la progresiva Km 0+225.00 (295 848 mE, 8 986 107 mN)

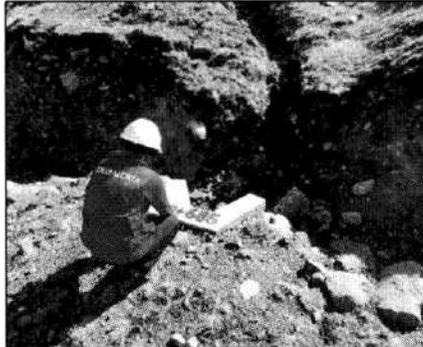
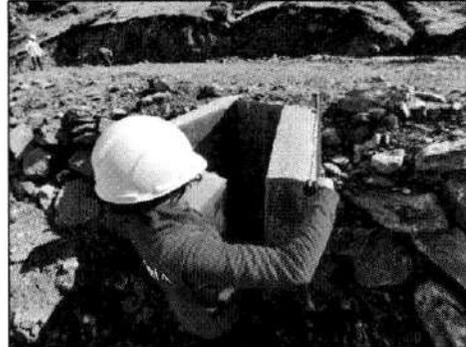
Fotografías n.ºs 4 y 5
Ingreso y salida de alcantarilla 2 ubicada en la progresiva Km 0+685.00 (295 955 mE, 8 985 750 mN)

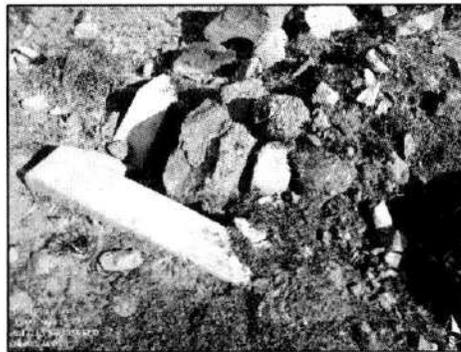
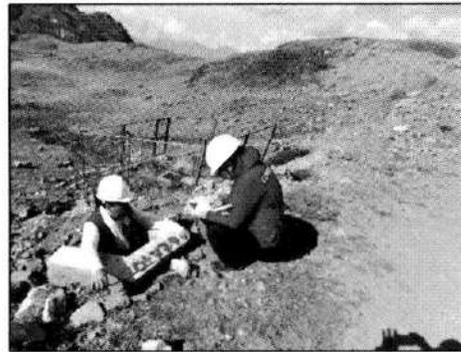
Fotografías n.ºs 6 y 7
Ingreso y salida de alcantarilla 3 ubicada en la progresiva Km 0+779.00 (296 025 mE, 8 985 702 mN).

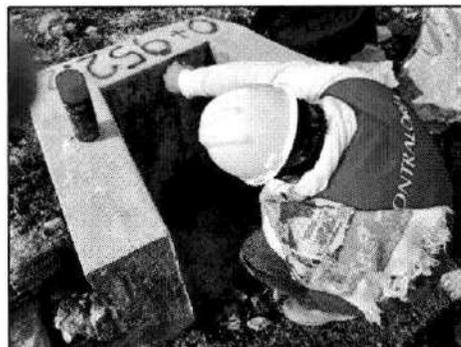
Fotografías n.ºs 8 y 9
Ingreso y salida de alcantarilla 4 ubicada en la progresiva Km 0+952.20 (296 180 mE, 8 985 666 mN).

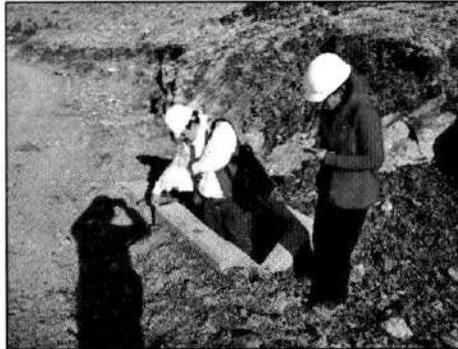
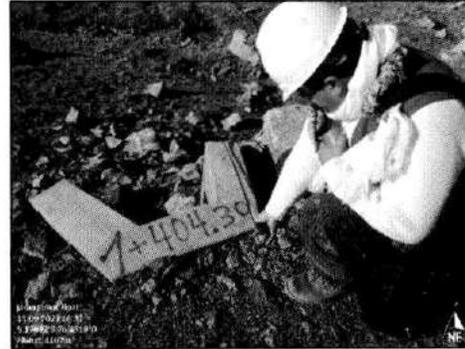
Fotografías n.ºs 10 y 11
Ingreso y salida de alcantarilla 5 ubicada en la progresiva Km 1+404.30 (296 509 mE, 8 985 730 mN).

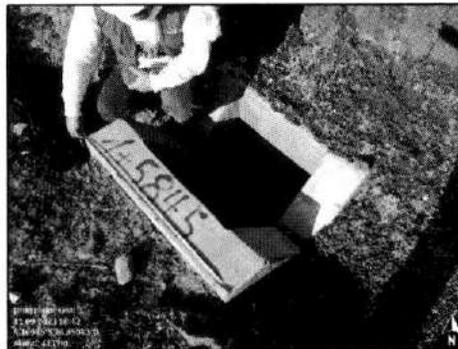
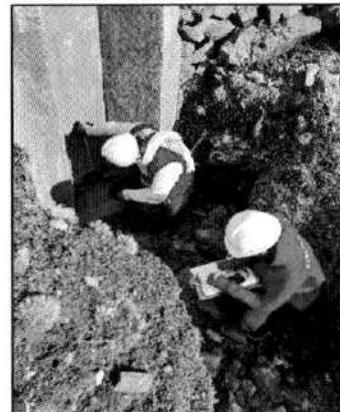
Fotografías n.ºs 12 y 13
Ingreso y salida de alcantarilla 6 ubicada en la progresiva Km 1+584.50 (296 630 mE, 8 985 846 mN).

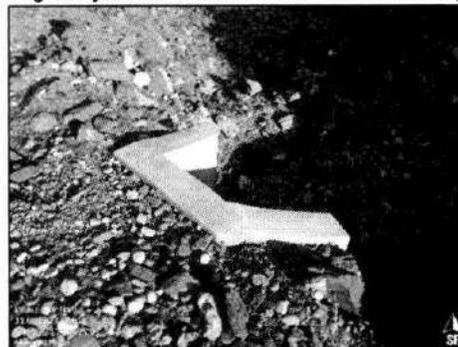
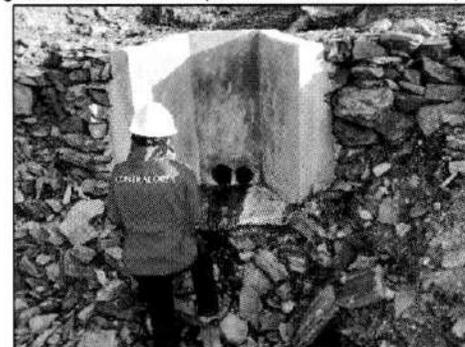
Fotografías n.ºs 14 y 15
Ingreso y salida de alcantarilla 7 ubicada en la progresiva Km 1+747.00 (296 763 mE, 8 985 897 mN).

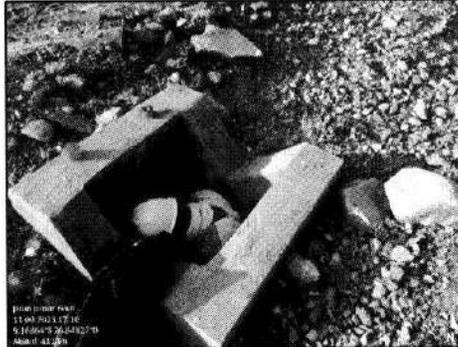
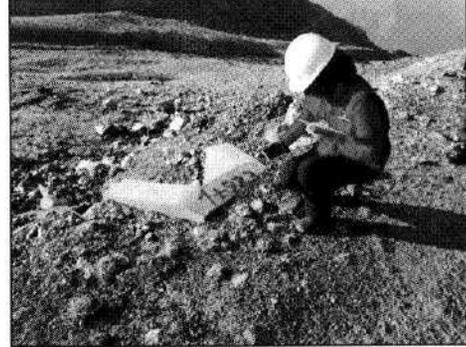
Fotografías n.ºs 16 y 17

Ingreso y salida de alcantarilla 8 ubicada en la progresiva Km 1+923.00 (296 910 mE, 8 985 982 mN).

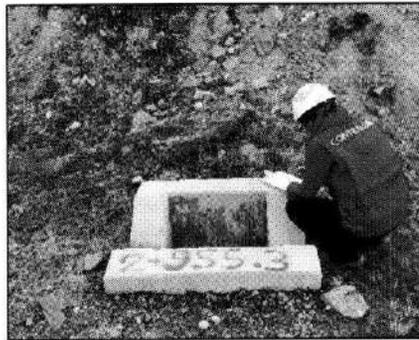
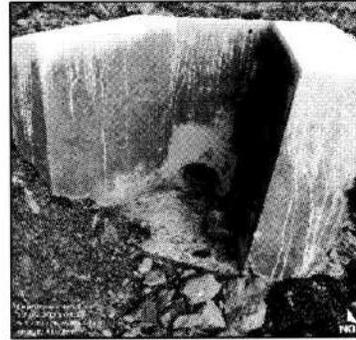
Fotografías n.ºs 18 y 19

Ingreso y salida de alcantarilla 9 ubicada en la progresiva Km 2+955.30 (296 370 mE, 8 985 582 mN)

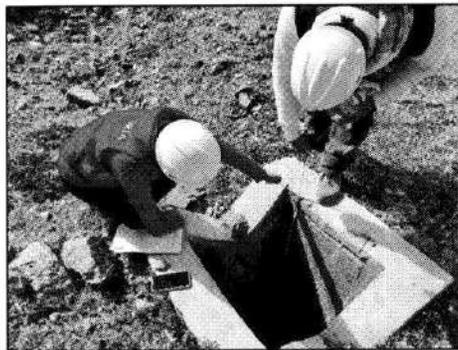
Fotografías n.ºs 20 y 21

Registro de dimensiones y características de la alcantarilla 1 ubicada en la progresiva Km 0+225.00 (295 848 mE, 8 986 107 mN)

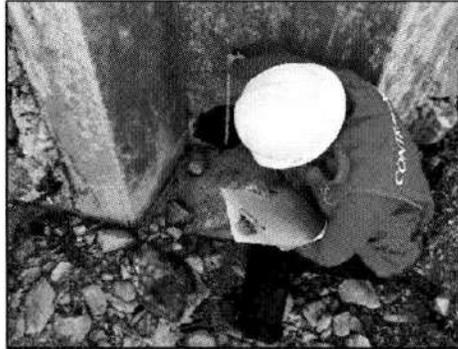
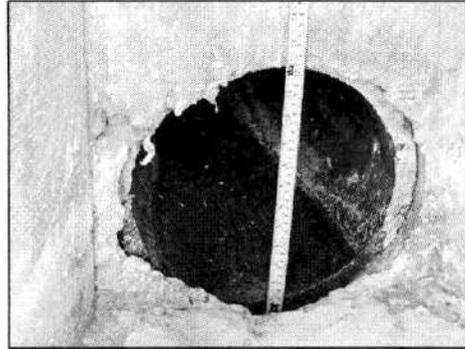
Fotografías n.ºs 22 y 23
Registro de dimensiones y características de la alcantarilla 2 ubicada en la progresiva Km 0+685.00
(295 955 mE, 8 985 750 mN)

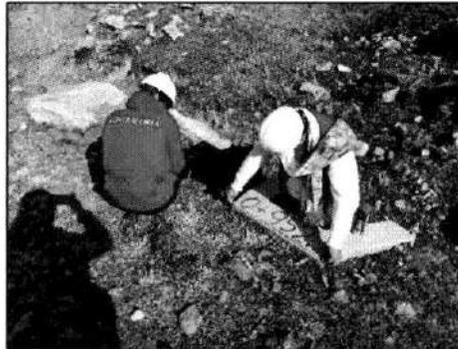
Fotografías n.ºs 24 y 25
Registro de dimensiones y características de alcantarilla 4 ubicada en la progresiva Km 0+952.20
(296 180 mE, 8 985 666 mN).

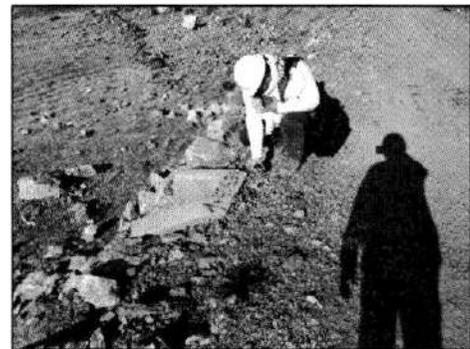
Fotografías n.ºs 26 y 27
Registro de dimensiones y características de alcantarilla 5 ubicada en la progresiva Km 1+404.30 (296 509
mE, 8 985 730 mN).

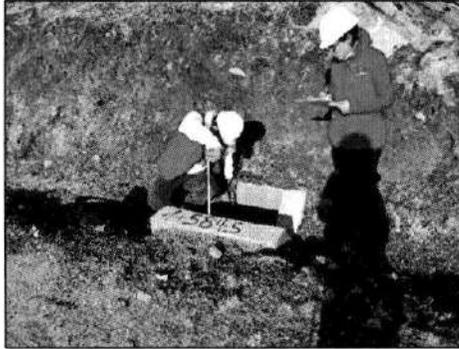
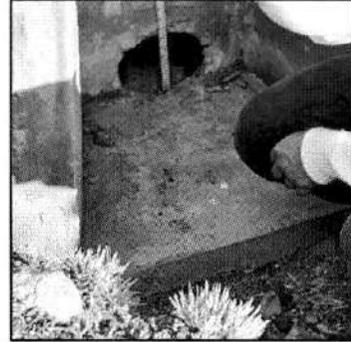
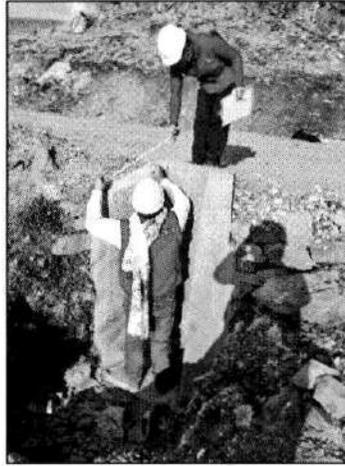
Fotografías n.ºs 28, 29 y 30
Registro de dimensiones y características de alcantarilla 6 ubicada en la progresiva Km 1+584.50 (296 630 mE, 8 985 846 mN).

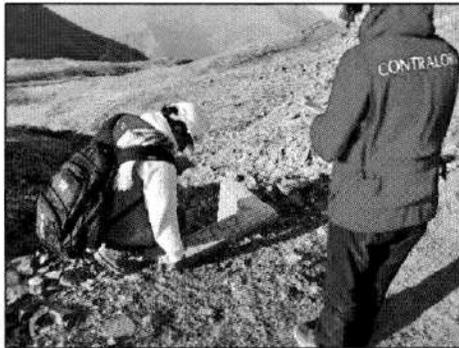
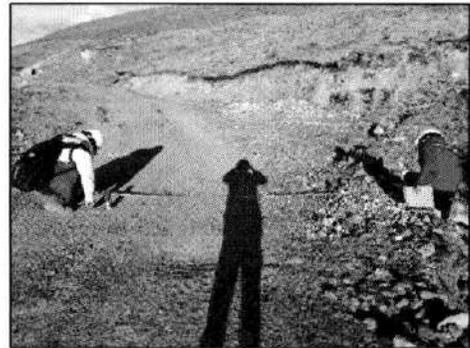
Fotografías n.ºs 31 y 32
Registro de dimensiones y características de alcantarilla 7 ubicada en la progresiva Km 1+747.00 (296 763 mE, 8 985 897 mN).

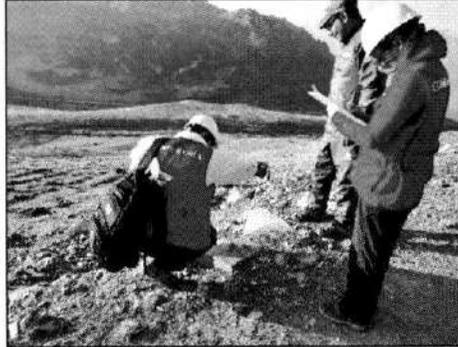
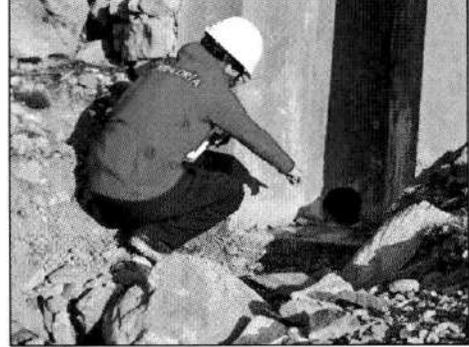
Fotografías n.ºs 33 y 34
Registro de dimensiones y características de alcantarilla 8 ubicada en la progresiva Km 1+923.00 (296 910 mE, 8 985 982 mN).

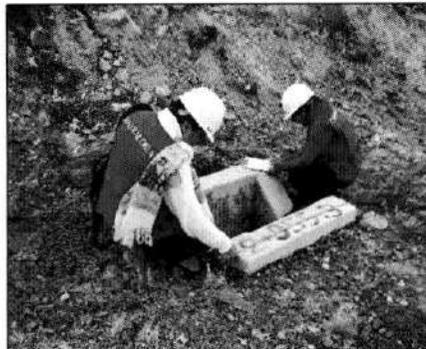
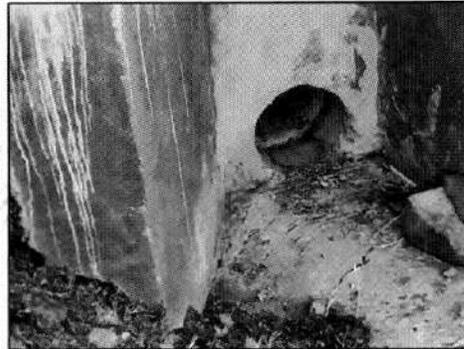
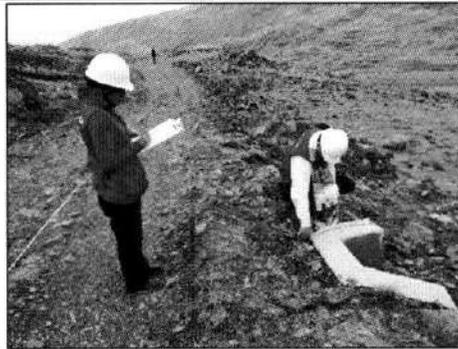
Fotografías n.ºs 35, 36 y 37
Registro de dimensiones y características de alcantarilla 9 ubicada en la progresiva Km 2+955.30 (296 370 mE, 8 985 582 mN)

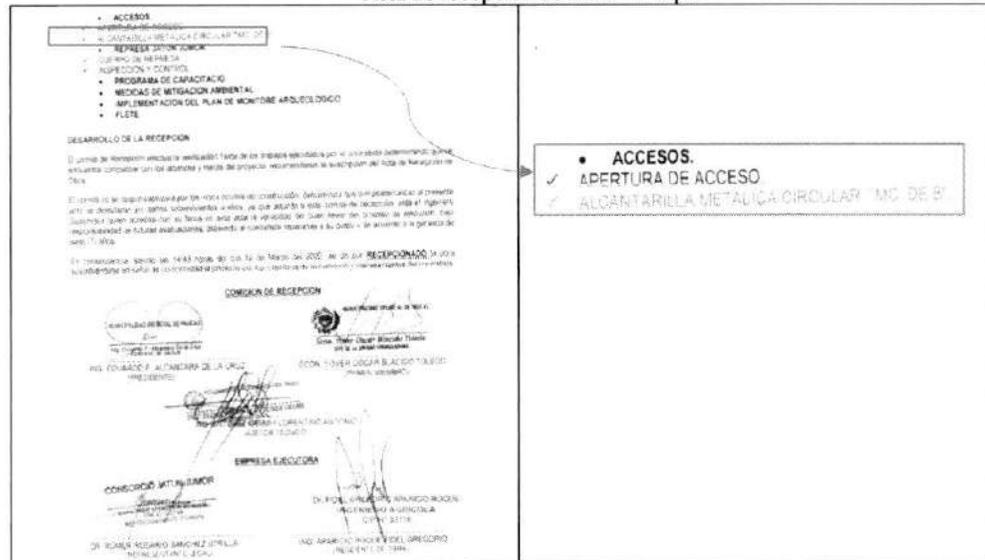
Imagen n.º 15
Acta de recepción de Obra - I Etapa

En este contexto, pese a las diferencias encontradas en la ejecución física de la primera etapa de la Obra respecto a lo establecido en el expediente técnico (Apéndice n.º 7) en cuanto a la cantidad y tipo de tubería para las alcantarillas, donde se precisaba un total de nueve (9) tubos de HDPE de 8" en ubicaciones específicas, la Entidad recepcionó la primera etapa de la Obra el 12 de marzo de 2020, con una variación adicional en el acta citando tubería metálica circular TMC de 8", en añadidura a la variación existente en campo de cinco (5) alcantarillas con tubería PVC anaranjada de 8", como se muestra a continuación:

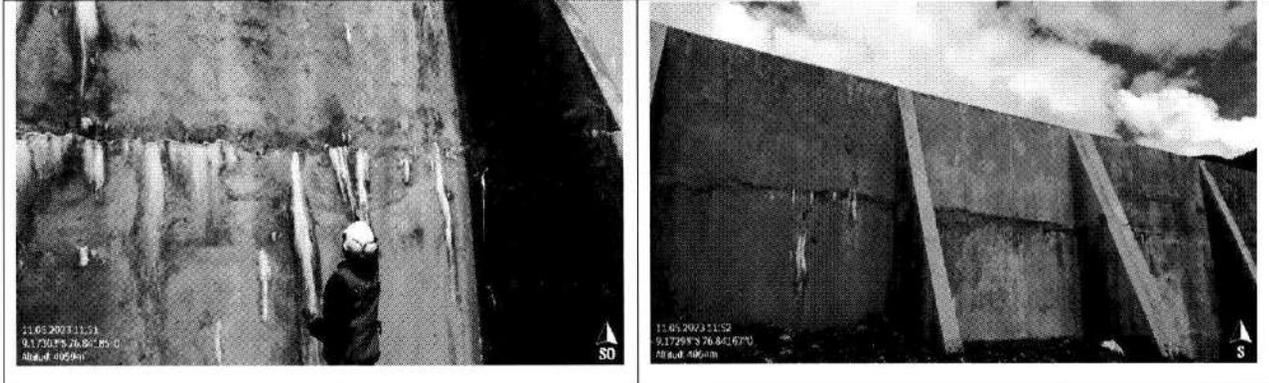
Fotografías n.ºs 39 y 40
Agrietamiento y filtración en pantalla de represa

Nota: (Izquierda) Agrietamiento en la pantalla de concreto de la represa en las coordenadas UTM: 297617.64 m E, 8985498.21 m N.
(Derecha) Agrietamiento en la pantalla de concreto de la represa en las coordenadas UTM: 297639.87 m E, 8985502.74 m N – Zona media de altura de la represa.

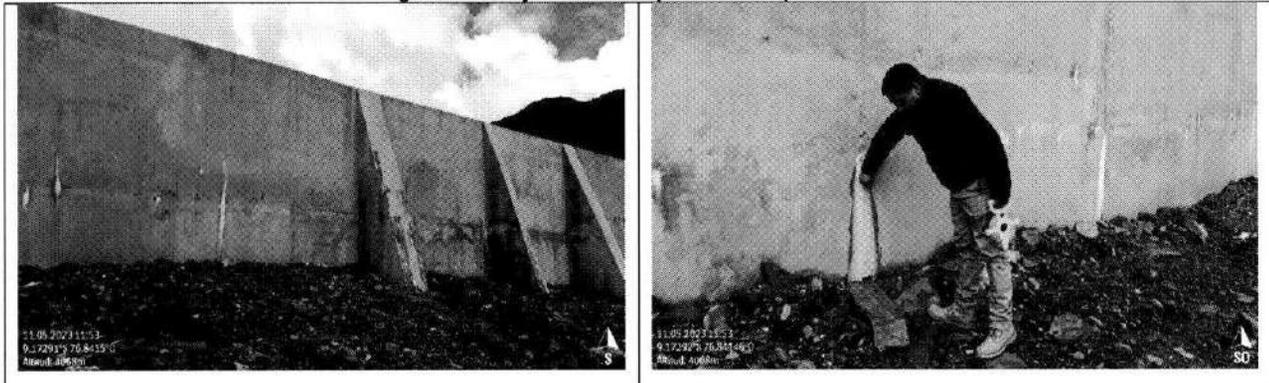
Fotografías n.ºs 41 y 42
Agrietamiento y filtración en pantalla de represa

Nota: (Izquierda) Agrietamiento horizontal en la pantalla de concreto de la represa visto desde las coordenadas UTM: 297659.32 m E, 8985508.07 m N.
(Derecha) Agrietamiento en la pantalla de concreto de la represa en las coordenadas UTM: 297663.52 m E, 8985508.87 m N.

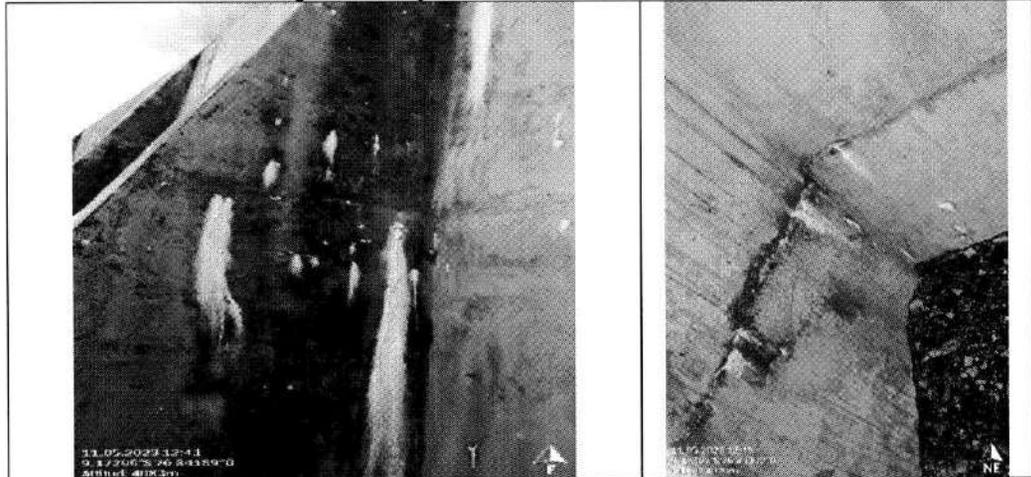
Fotografías n.º 43 y 44
Agrietamiento y filtración en contrafuerte de represa

Nota: (Izquierda) Se aprecia agrietamiento en contrafuerte de la represa en las coordenadas UTM: 297614.76 m E, 8985500.10 m N.

(Derecha) Agrietamiento horizontal reparado con mezcla de concreto en la represa ubicado en las coordenadas UTM: 297600.44 m E, 8985497.56 m N.

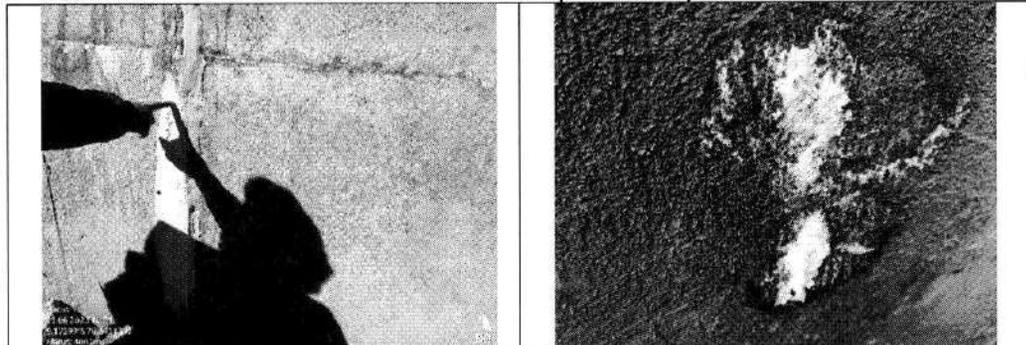
Fotografías n.º 45 y 46
Cristalización de sales en pantalla de represa

Cabe indicar, que el fenómeno de cristalización de sales se asocia a ciclos de humedecimiento y secado gobernados por la absorción capilar. Como refiere Informaciones Técnicas Sika (2009); la penetración de agua por absorción capilar sobre una superficie de concreto depende no solo de la composición original del material sino también de factores relacionados como la presencia de hidrofugantes¹⁰⁶, recubrimientos, de la orientación del vaciado del concreto y la cara en contacto con el agua, de si fue curada o no la superficie y por supuesto de la presencia o no de fisuras.

En este contexto, el empleo de aditivos impermeabilizantes resulta ser necesario por su beneficio añadido de poder hidrofugante, que disminuye la absorción del mortero, y, por tanto, el flujo de agua a través del mismo, con las sales que esta pudiera llevar disueltas, se disminuye la entrada de productos que pudieran alterar la calidad del mortero o concreto o las armaduras y que pueden producir procesos de carbonatación, y corrosión; sin embargo, este no fue utilizado pese a que el expediente técnico lo exigía, máxime si la penetración de fluidos dentro del concreto determina en buena parte la durabilidad del material.

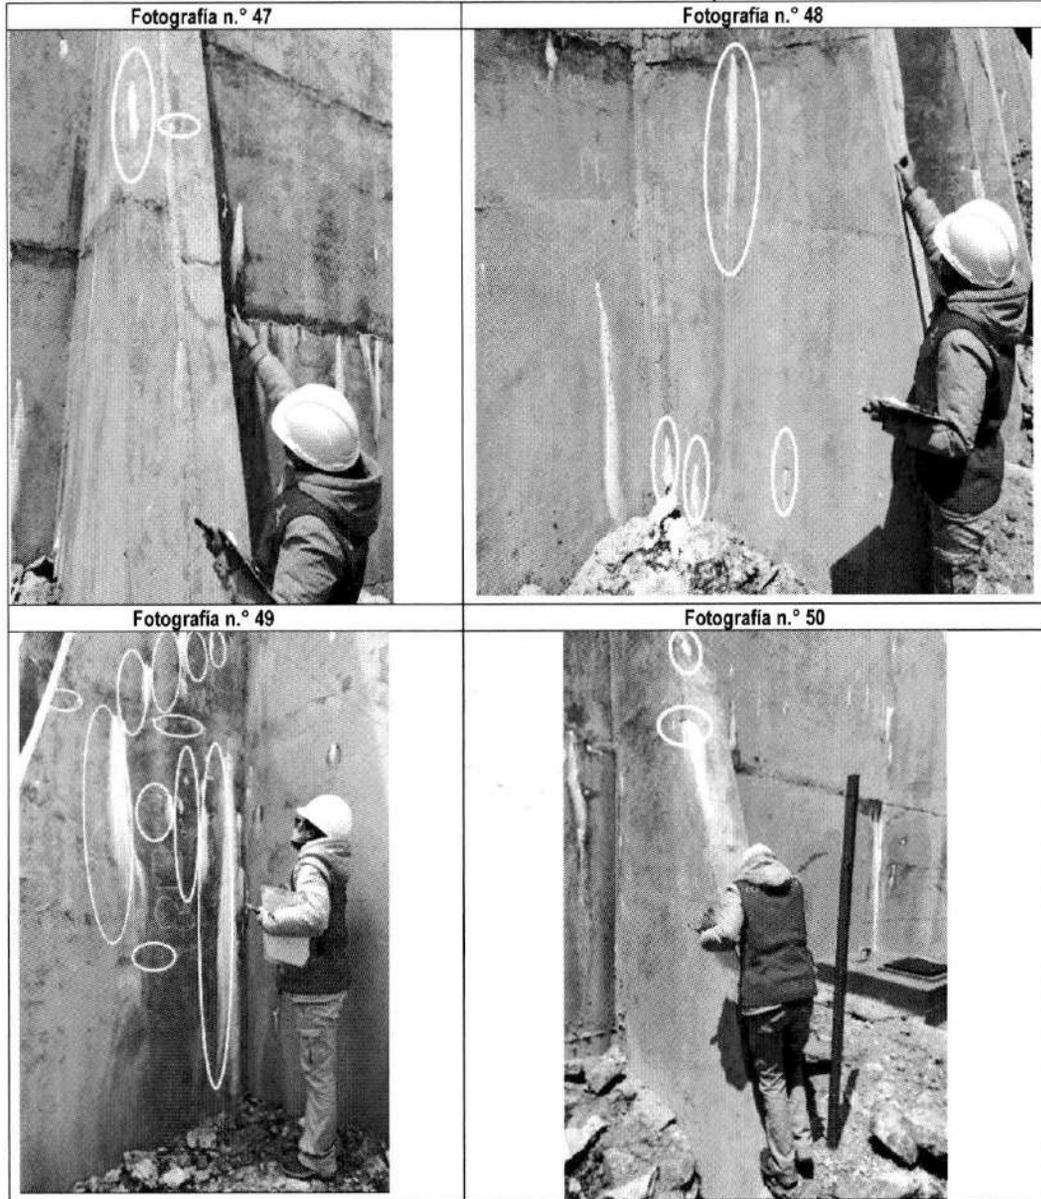
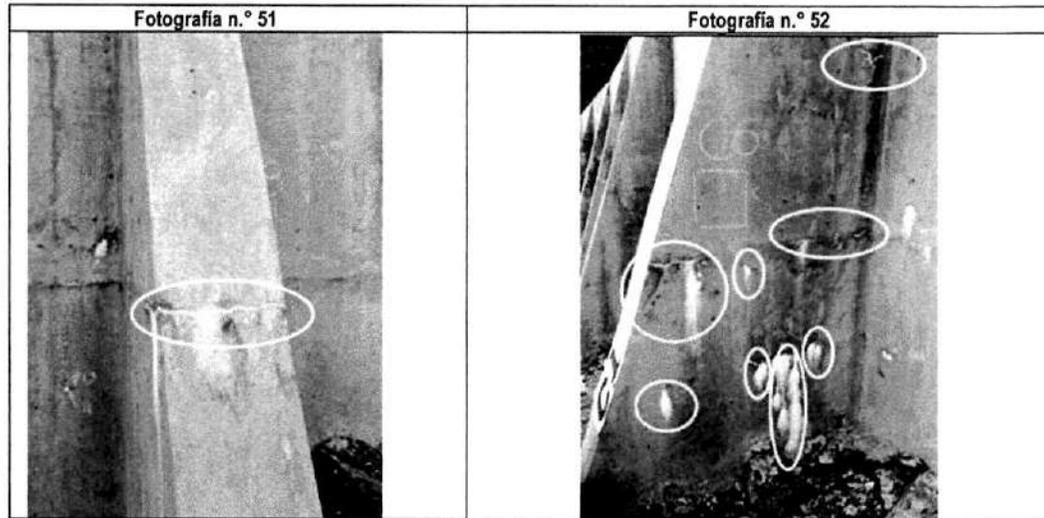
Fotografías n.ºs 47, 48, 49, 50, 51 y 52
Cristalización de sales en contrafuertes de represa

Por otra parte, el desprendimiento de sellos elastoméricos y relleno de juntas a lo largo de la pantalla y contrafuertes, también, son el medio de fuga de agua contenida por la represa; situación que con mayor grado de desarrollo se muestra en el contrafuerte n.º 9 aledaño a una captación de agua potable. Esta situación se traduce en presencia de manchas de moho por humedad recurrente.

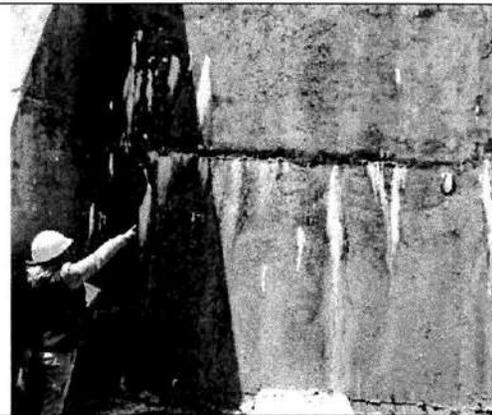
Fotografía n.º 65

Además, el concreto endurecido en la pantalla y contrafuertes de la represa deja ver una especie de "costuras" que denotan que el vaciado de concreto ha sido ejecutado por partes o paños según el encofrado dispuesto para ello. Como resultado del proceso constructivo en las zonas de unión entre paños de concreto se evidencia que han sido cubiertas con mortero de cemento a modo de tarrajeo. A su vez, cabe resaltar que, por proceso constructivo existen áreas de la represa que en su lado seco muestran desfases entre paños aledaños.

Se muestran los trabajos de cobertura con mezcla de mortero de cemento en la cara seca de la pantalla de la represa y contrafuerte, así como áreas de unión de paño de concreto vaciado en diferentes etapas cubiertos por la mezcla de mortero de cemento.

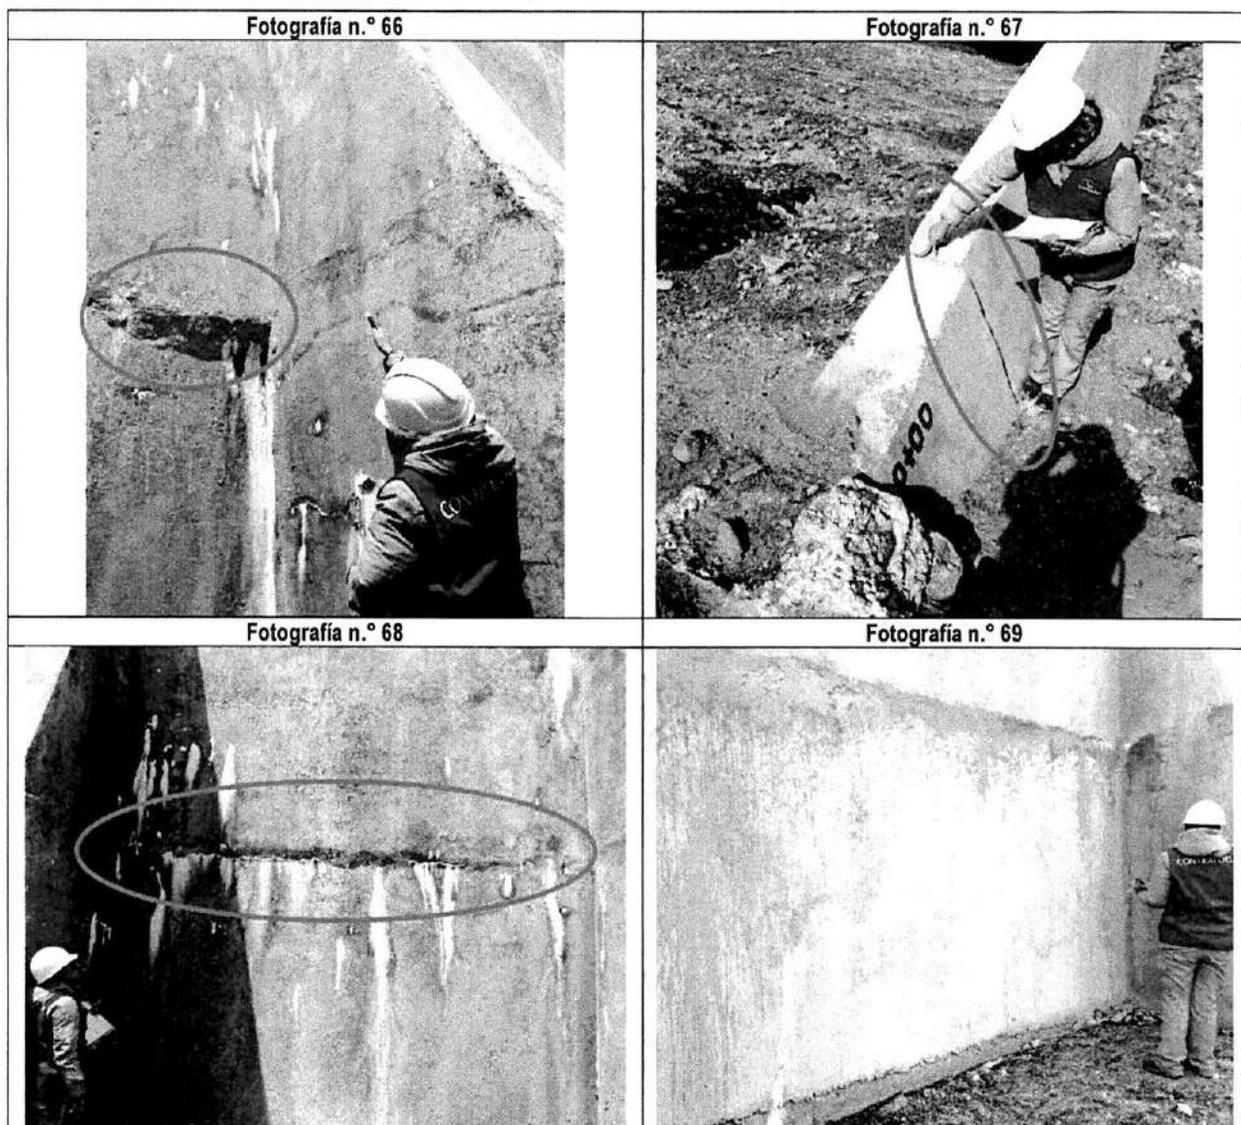
Fuente: (Izquierda superior) Fotografía registrada el 12 de setiembre de 2023 donde se muestra desfase en paño 12. (Derecha superior) Fotografía registrada el 12 de setiembre de 2023, donde se observa desfase entre el paño 1 y 2. (Izquierda inferior) Fotografía registrada el 12 de setiembre de 2023 se observa desfases en el paño 12. (Derecha inferior) Fotografía registrada el 12 de setiembre de 2023 se observa paño 8 con evidencias de mortero de cemento tipo tarrajeo.
Elaborado por: Comisión Auditora

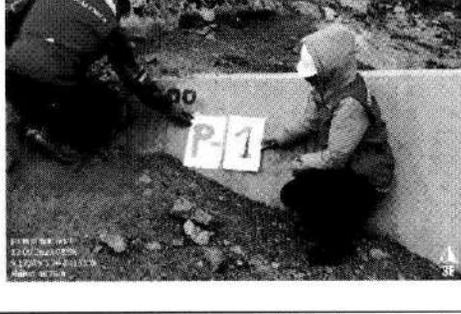
Fotografía n.º 70	Fotografía n.º 71

Fotografías n.ºs 70 y 71
Detalles y observaciones en paño P-1 y P-2 de la pantalla de represa

<p>Paño de la pantalla de la represa P-1. Se registra un largo de 1.55 m. Desde este paño comienza el conteo de la longitud de desarrollo de la pantalla de la represa.</p>	<p>Se observa desfase de 3.50 cm entre los paños P-1 y P-2 de la pantalla de la represa. Además, se observa que el sello elastomérico de la primera junta se encuentra roto.</p>

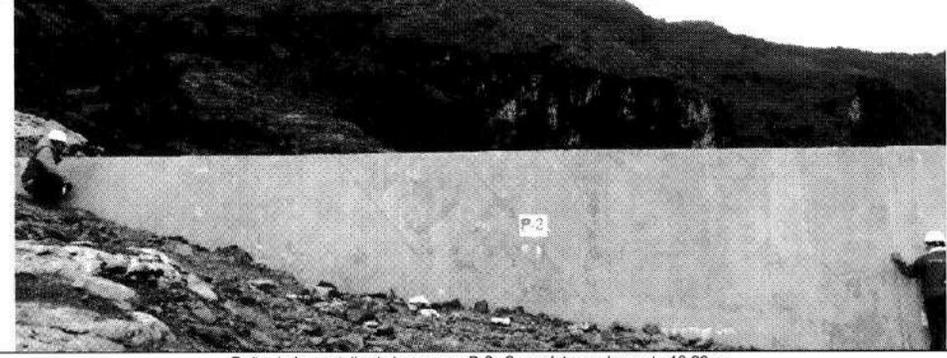
Fotografía n.º 72

Fotografías n.ºs 72 y 73
Detalles y observaciones en paño P-2 de la pantalla de represa

<p>Paño de la pantalla de la represa P-2. Se registra un largo de 12.30 m.</p>
Fotografía n.º 73

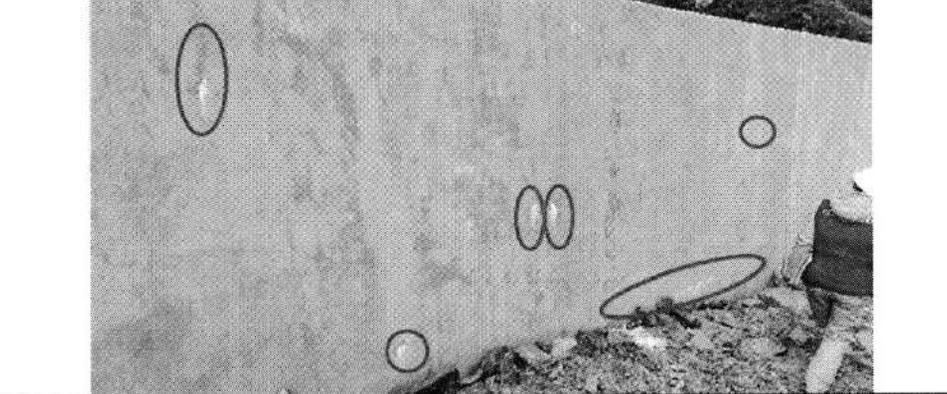
<p>Se identifican 6 zonas de filtración con evidencia de eflorescencia en el paño P-2 comprendido entre las progresivas Km 0+001.60 hasta Km 0+013.90.</p>

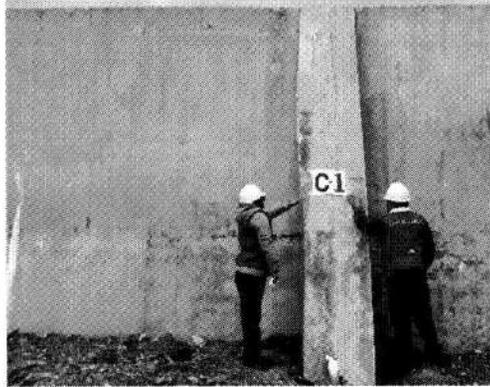
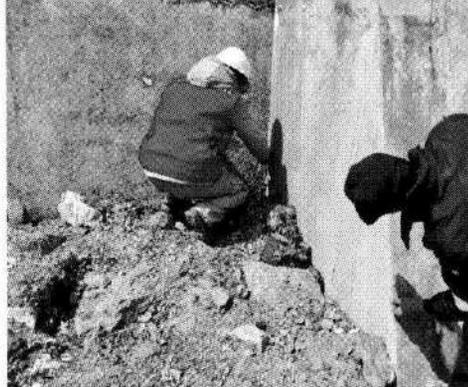
Fotografías n.ºs 83, 84, 85 y 86
Detalles y observaciones en contrafuerte C-1 de represa

<p>Contrafuerte C-1 de la represa. Se registra una longitud inclinada de 4.60 m, ancho en la parte alta y baja de 0.66 m y 0.63, respectivamente y una profundidad a la pantalla de 1.46 m.</p>	
<p>Fotografía n.º 85</p>

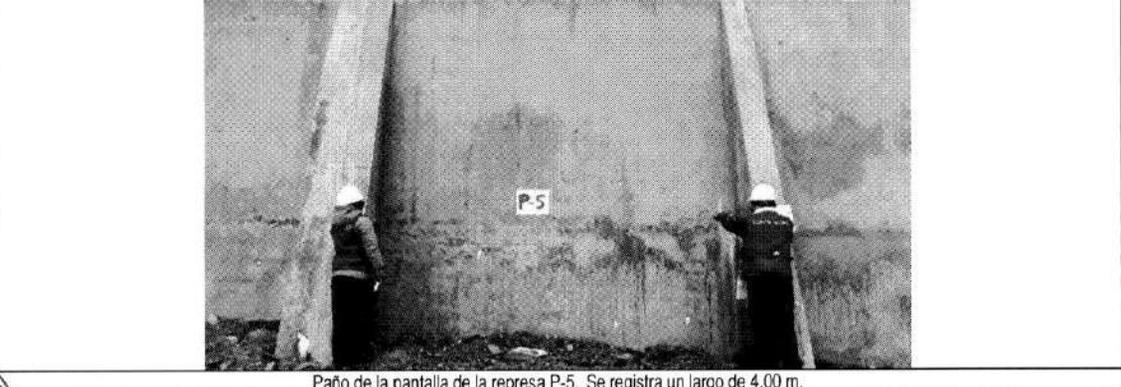
<p>Paño de la pantalla de la represa P-5. Se registra un largo de 4.00 m.</p>

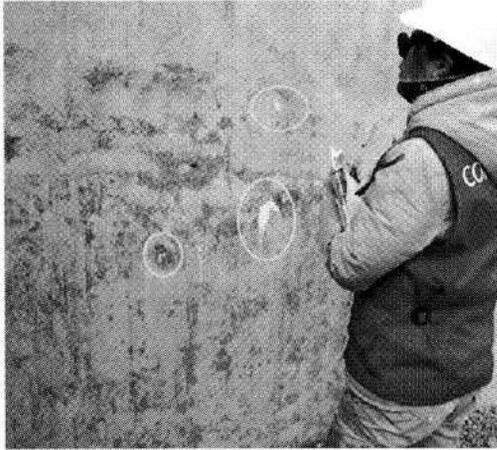
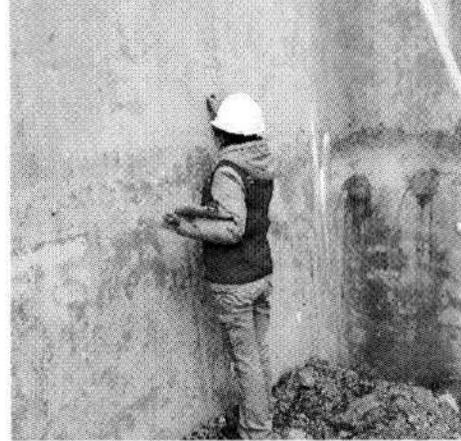
Se identifican 10 zonas de filtración con evidencia de eflorescencia en el paño P-5 comprendido entre las progresivas Km 0+032.37 hasta Km 0+036.37

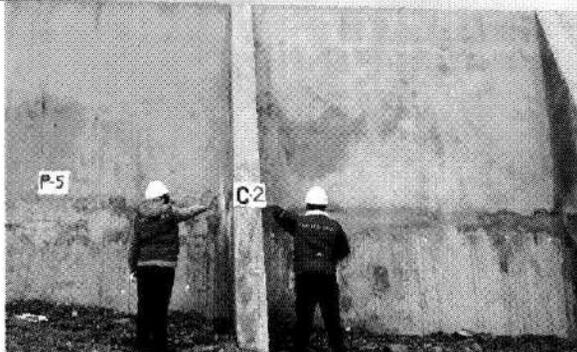
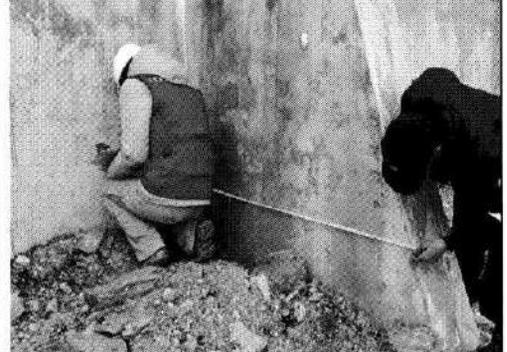
Fotografías n.ºs 91, 92, 93, 94 y 95
Detalles y observaciones en contrafuerte C-2 de represa

Contrafuerte C-2 de la represa. Se registra una longitud inclinada de 4.82 m, ancho en la parte alta y baja de 0.32 m y 0.31, respectivamente y una profundidad a la pantalla de 1.60 m.

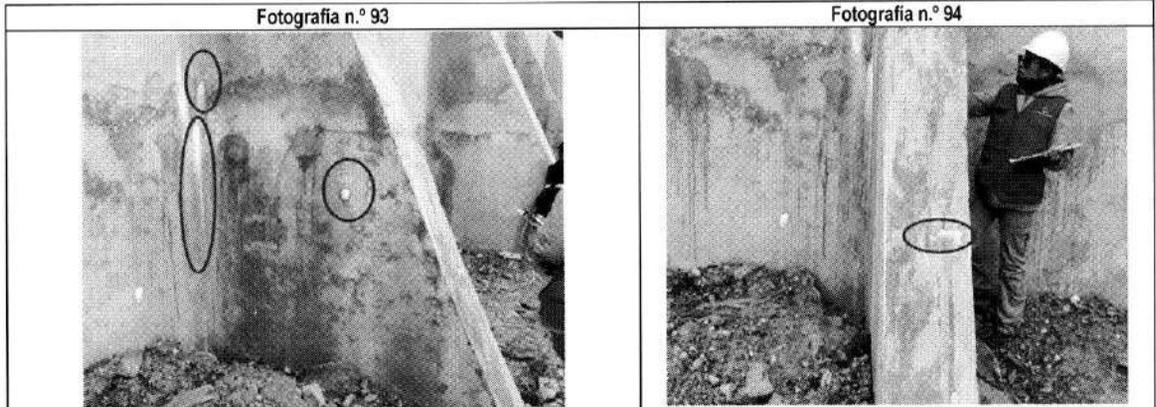
Se identifican 5 zonas de filtración con evidencia de eflorescencia en el contrafuerte C-2 comprendido entre las progresivas Km 0+036.37 hasta Km 0+036.68.

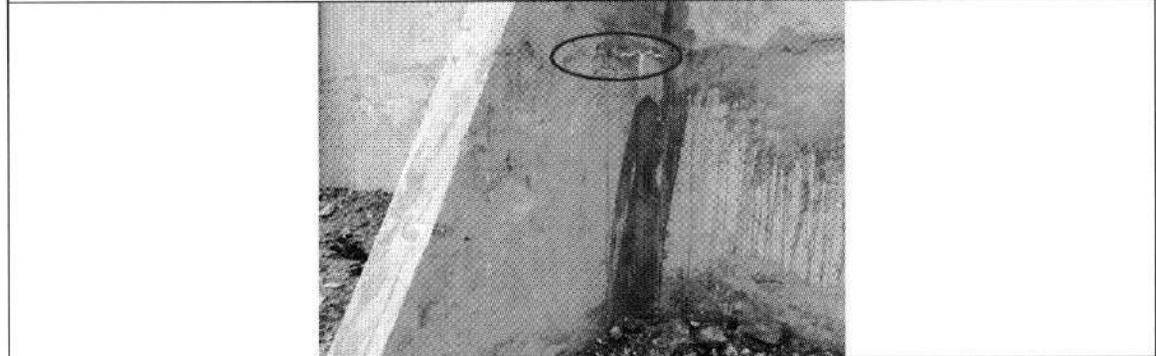
Fotografía n.º 95

Se identifican 5 zonas de filtración con evidencia de eflorescencia en el contrafuerte C-2 comprendido entre las progresivas Km 0+036.37 hasta Km 0+036.68.

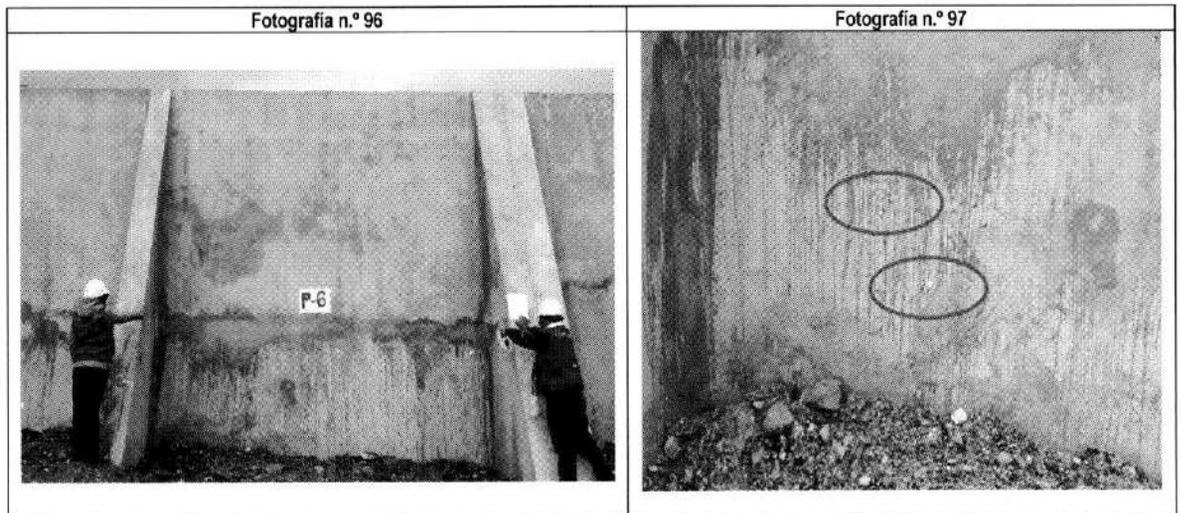
Se identifican 7 zonas de filtración con evidencia de eflorescencia en el paño P-6 comprendido entre las progresivas Km 0+036.68 hasta Km 0+040.72

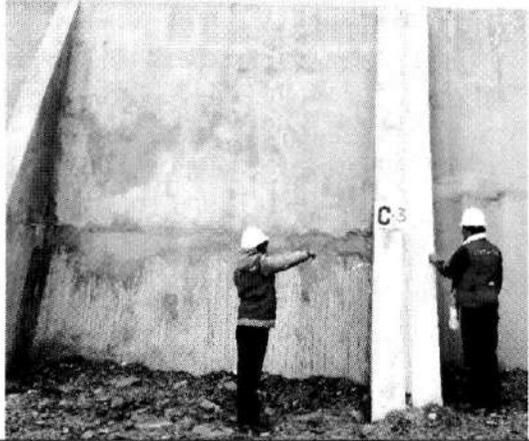
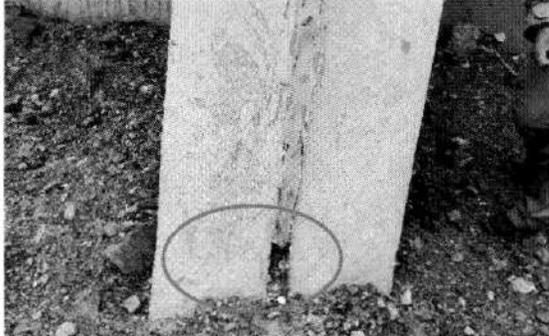
<p style="text-align: center;">Fotografía n.º 99</p>

<p>Se identifican 7 zonas de filtración con evidencia de eflorescencia en el paño P-6 comprendido entre las progresivas Km 0+036.68 hasta Km 0+040.72</p>	<p>Contrafuerte C-3 de la represa. Se registra una longitud inclinada de 4.15 m, ancho en la parte alta y baja de 0.68 m y 0.64, respectivamente y una profundidad a la pantalla de 1.70 m.</p>
<p style="text-align: center;">Fotografía n.º 100</p>

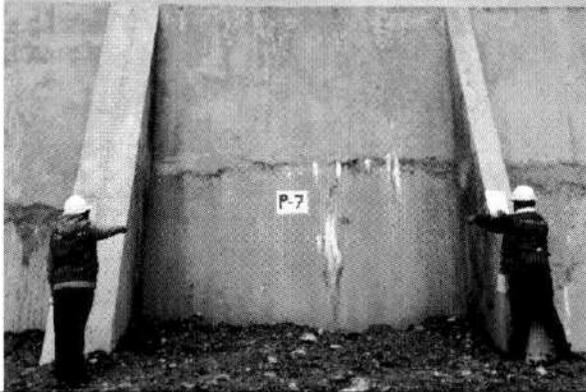
<p style="text-align: center;">Paño de la pantalla de la represa P-7. Se registra un largo de 3.95 m.</p>

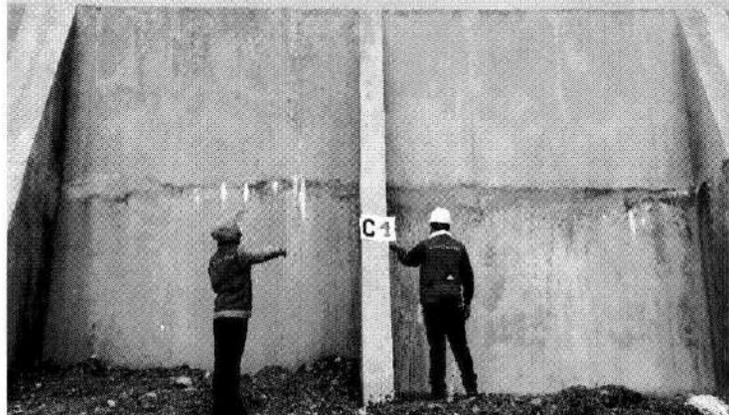
<p>Se identifican 12 zonas de filtración con evidencia de eflorescencia en el paño P-7 comprendido entre las progresivas Km 0+041.38 hasta Km 0+045.33</p>	<p>Contrafuerte C-4 de la represa. Se registra una longitud inclinada de 5.10 m, ancho en la parte alta y baja de 0.31 m y 0.30, respectivamente y una profundidad a la pantalla de 1.70 m.</p>

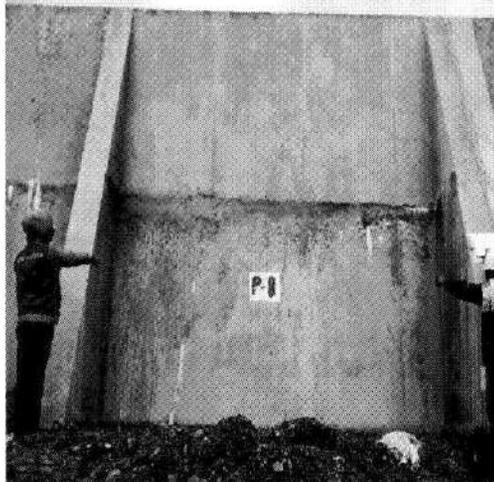
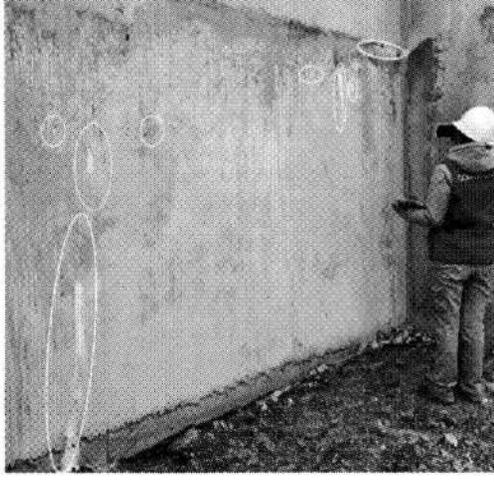
Paño de la pantalla de la represa P-8. Se registra un largo de 4.16 m.	Se identifican 8 zonas de filtración con evidencia de eflorescencia en el paño P-8 comprendido entre las progresivas Km 0+045.64 hasta Km 0+049.80.

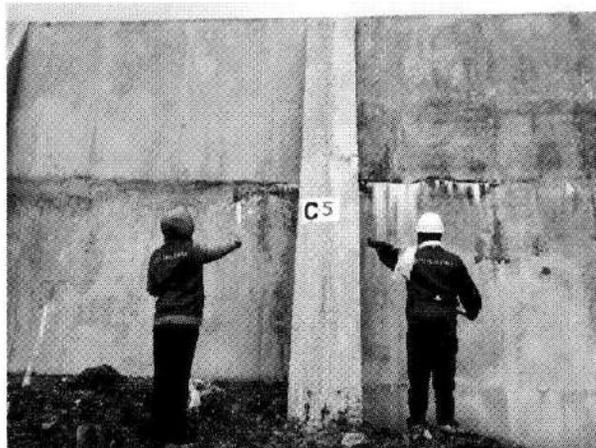
Contrafuerte C-5 de la represa. Se registra una longitud inclinada de 5.35 m, ancho en la parte alta y baja de 0.68 m y 0.61, respectivamente y una profundidad a la pantalla de 1.94 m.	Se identifican 4 zonas de filtración con evidencia de eflorescencia en el contrafuerte C-5.

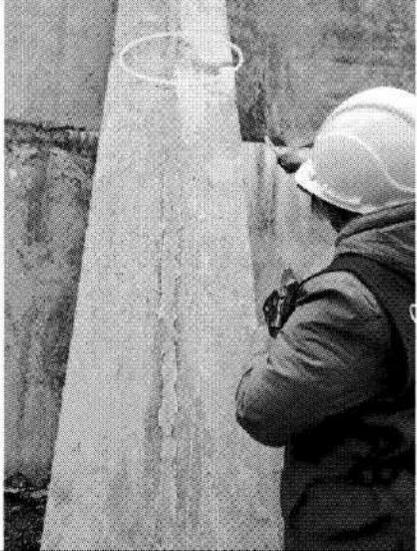
<p>Se observa que el sello elastomérico se encuentra roto en la parte baja de la cara inclinada del contrafuerte C-5.</p>	<p>Se identifican 4 zonas de filtración con evidencia de eflorescencia en el contrafuerte C-5.</p>
<p>Fotografía n.º 113</p>

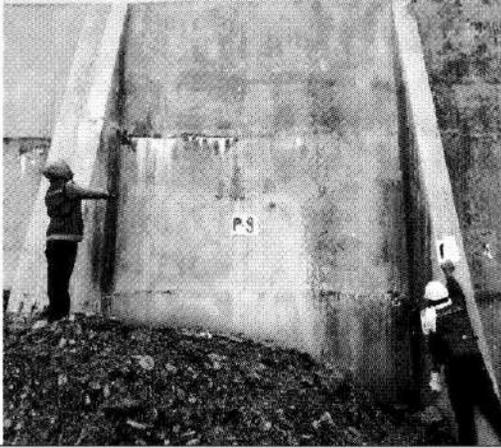
<p>Fotografía n.º 115</p>

<p>Paño de la pantalla de la represa P-9. Se registra un largo de 4.16 m.</p>	<p>Fotografía n.º 116</p>

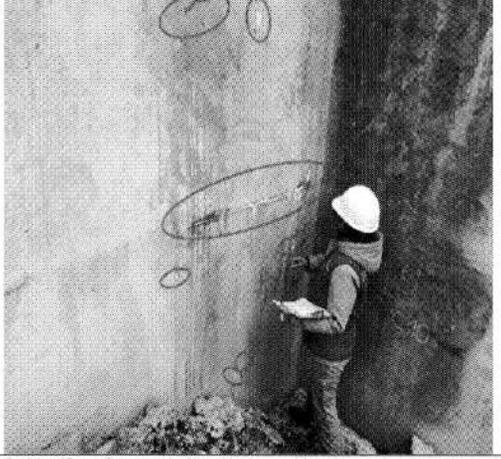
<p>Se identifican 6 zonas de filtración con evidencia de eflorescencia a nivel de 1.65 m, así como otras en la parte alta del paño P-9 comprendido entre las progresivas Km 0+050.44 hasta Km 0+054.60</p>	<p>Fotografía n.º 118</p>

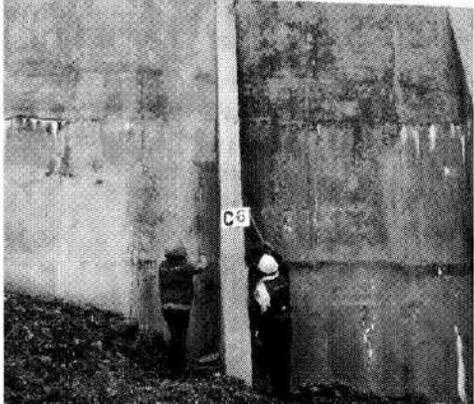
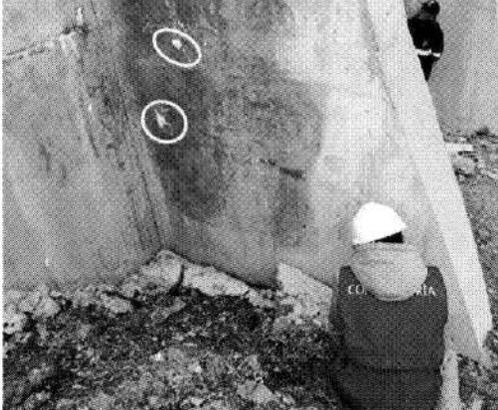
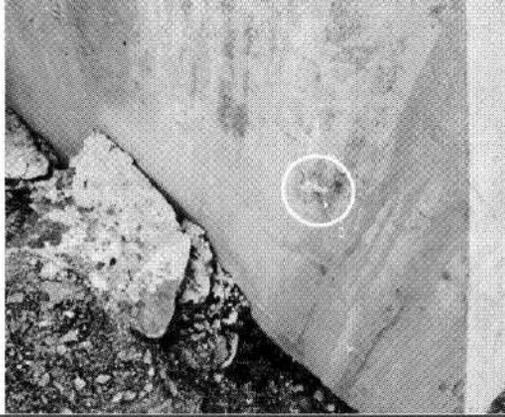
Fotografías n.ºs 119, 120, 121 y 122
Detalles y observaciones en contrafuerte C-6 de la pantalla de represa

<p>Contrafuerte C-6 de la represa. Se registra una longitud inclinada de 6.60 m, ancho en la parte alta y baja de 0.30 m y 0.31, respectivamente y una profundidad a la pantalla de 2.13 m.</p>	<p>Se identifican 5 zonas de filtración con evidencia de eflorescencia en el contrafuerte C-6. Se muestra la cara lateral izquierda.</p>
<p>Fotografía n.º 121</p>

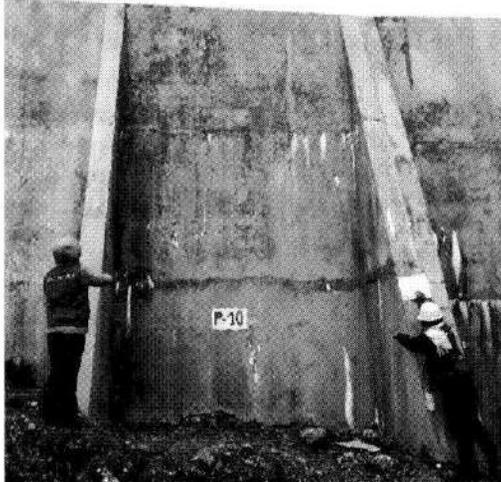
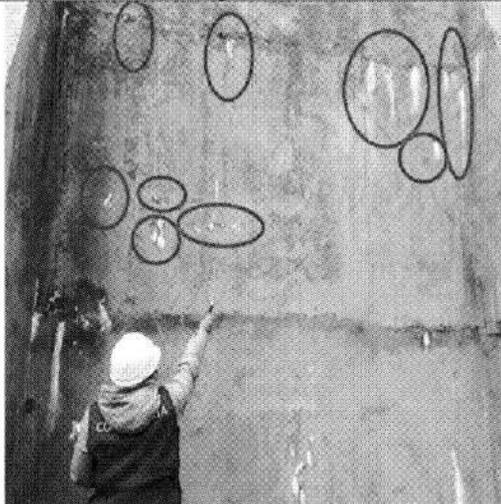
Fotografías n.ºs 123, 124, 125 y 126
Detalles y observaciones en paño P-10 y contrafuerte C-7 de la pantalla de represa

<p>Paño de la pantalla de la represa P-10. Se registra un largo de 3.78 m.</p>	<p>Se identifican 6 zonas de filtración con evidencia de eflorescencia a nivel de 1.65 m, así como otras en la parte alta del paño P-10 comprendido entre las progresivas Km 0+054.92 hasta Km 0+058.70</p>
<p>Fotografía n.º 125</p>

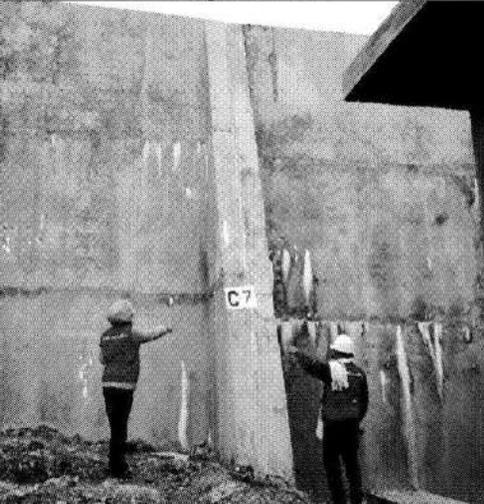
<p>Se identifican 6 zonas de filtración con evidencia de eflorescencia a nivel de 1.65 m, así como otras en la parte alta del paño P-10 comprendido entre las progresivas Km 0+054.92 hasta Km 0+058.70. Se muestra la parte alta de la pantalla.</p>	<p>Contrafuerte C-7 de la represa. Se registra una longitud inclinada de 7.15 m, ancho en la parte alta y baja de 0.68 m y 0.65, respectivamente y una profundidad a la pantalla de 2.11 m.</p>

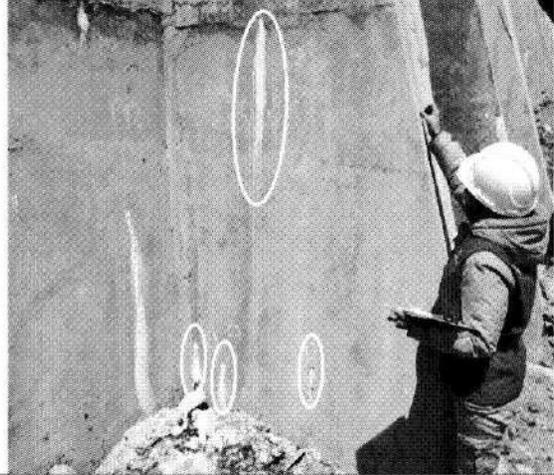
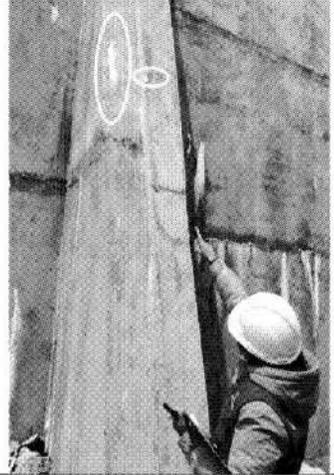
Fotografías n.ºs 127, 128, 129 y 130
Detalles y observaciones en contrafuerte C-7 de la pantalla de represa

<p>Se identifican 11 zonas de filtración con evidencia de eflorescencia en el contrafuerte C-7. Se observa la cara lateral izquierda del contrafuerte.</p>	<p>Se identifican 11 zonas de filtración con evidencia de eflorescencia en el contrafuerte C-7. Se observa la cara inclinada.</p>
<p style="text-align: center;">Fotografía n.º 129</p>
