INFORME DE AUDITORÍA N° 076-2023-2-0338-AC

**AUDITORÍA DE CUMPLIMIENTO
MUNICIPALIDAD DISTRITAL DE PAUCAS
PAUCAS – HUARI - ANCASH**

**“PROCESO DE SELECCIÓN Y EJECUCIÓN CONTRACTUAL
DEL PROYECTO CREACIÓN DE LA REPRESA DE LA
LAGUNA JATUN JUMUR EN EL CENTRO POBLADO DE
VISCAS, DISTRITO DE PAUCAS, PROVINCIA DE HUARI,
DEPARTAMENTO DE ANCASH”**

PERÍODO: 28 DE NOVIEMBRE DE 2019 AL 19 DE ENERO DE 2021

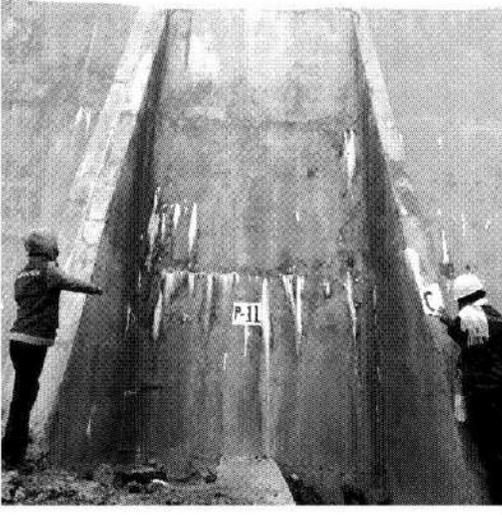
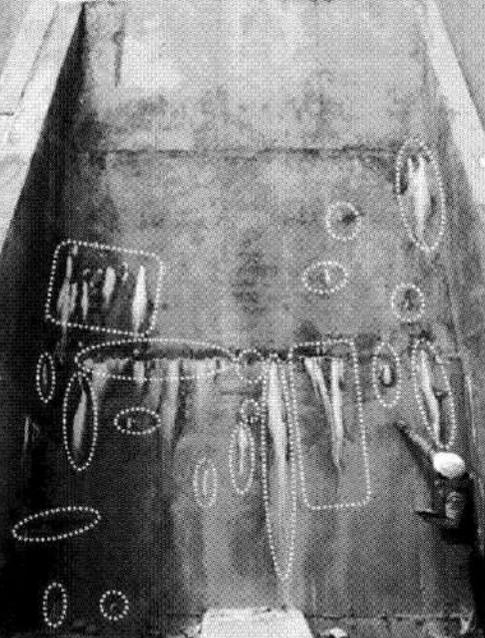
<p>Paño de la pantalla de la represa P-11. Se registra un largo de 4.22 m.</p>	<p>Se identifican 15 zonas de filtración con evidencia de eflorescencia a nivel de 2.00 m, así como otras en la parte alta del paño P-11 comprendido entre las progresivas Km 0+059.37 hasta Km 0+063.59</p>
Fotografía n.º 133	Fotografía n.º 134

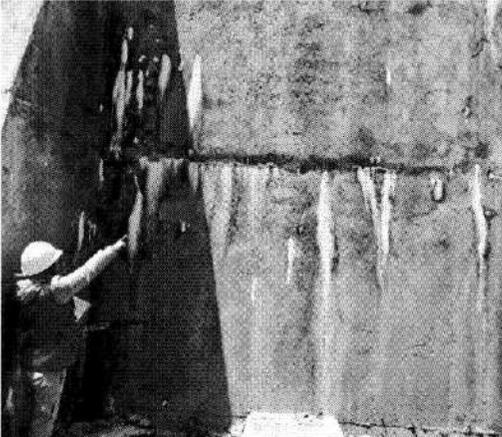
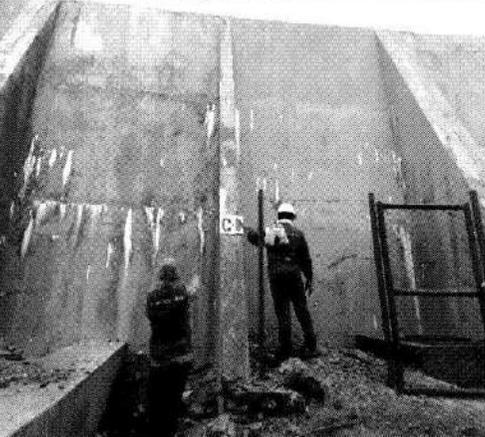
<p>Se identifican 15 zonas de filtración con evidencia de eflorescencia a nivel de 2.00 m, así como otras en la parte alta del paño P-11 comprendido entre las progresivas Km 0+059.37 hasta Km 0+063.59</p>	<p>Contrafuerte C-8 de la represa. Se registra una longitud inclinada de 7.70 m, ancho en la parte alta y baja de 0.25 m y 0.30, respectivamente y una profundidad a la pantalla de 2.20 m.</p>

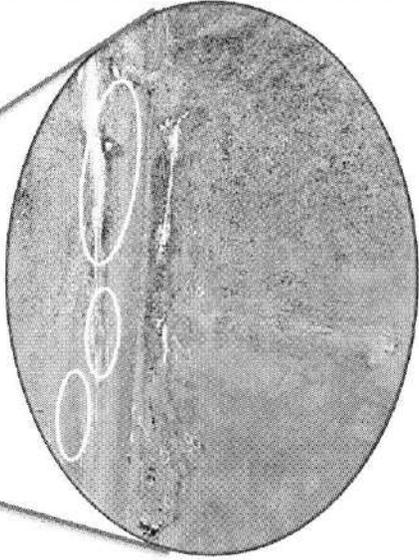
Se identifican 16 zonas de filtración con evidencia de eflorescencia en el contrafuerte C-8. Se observa la cara lateral izquierda del contrafuerte.	
Fotografía n.º 136	Fotografía n.º 137

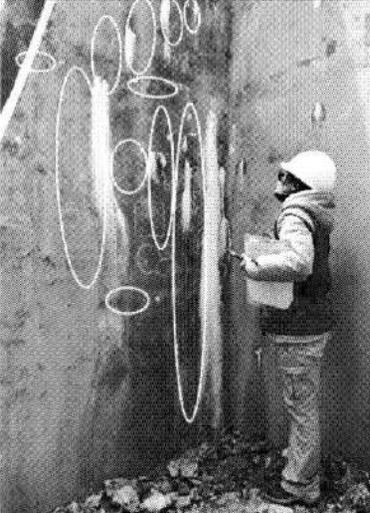
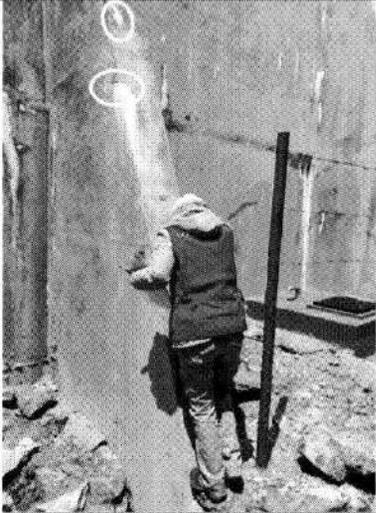
Se identifican 16 zonas de filtración con evidencia de eflorescencia en el contrafuerte C-8. Se observa la cara lateral derecha del contrafuerte.	Se identifican 16 zonas de filtración con evidencia de eflorescencia en el contrafuerte C-8. Se observa la cara inclinada.

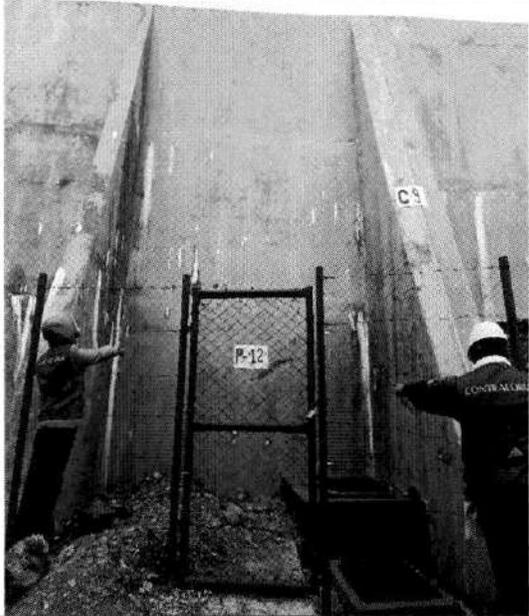
<p>Paño de la pantalla de la represa P-12. Se registra un largo de 3.95 m.</p>	<p>Fotografía n.º 139</p>

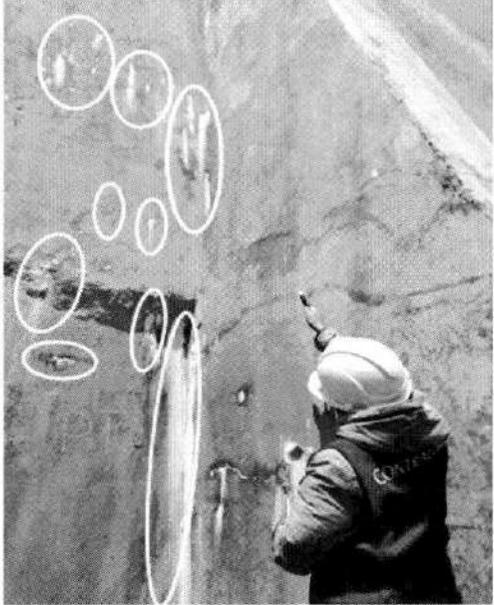
<p>Se identifica un promedio de veinte (20) zonas de filtración con evidencia de eflorescencia a nivel de 2.00 m, así como otras en la parte alta del paño P-12 comprendido entre las progresivas Km 0+063.87 hasta Km 0+067.82</p>
<p>Fotografía n.º 140</p>

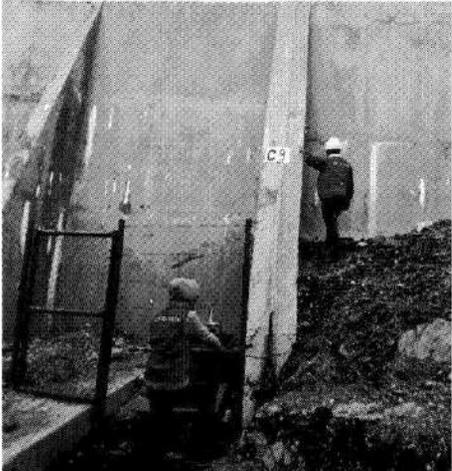
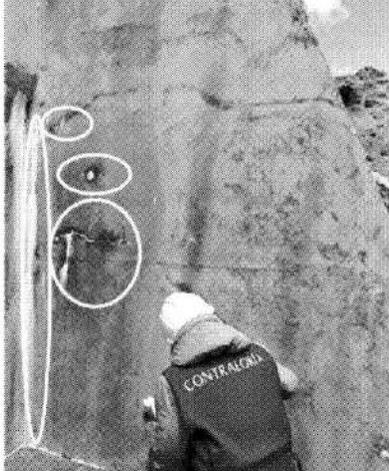
Fotografías n.ºs 148, 149, 150, 151, 152, 153, 154 y 155
Detalles y observaciones en contrafuerte C-9 de la pantalla de represa

<p>Contrafuerte C-9 de la represa. Se registra una longitud inclinada de 8.05 m, ancho en la parte alta y baja de 0.66 m y 0.63, respectivamente y una profundidad a la pantalla de 2.44 m.</p>	<p>Se identifican 9 zonas de filtración con evidencia de eflorescencia en el contrafuerte C-9. Se observa la cara lateral izquierda.</p>
<p>Fotografía n.º 150</p>

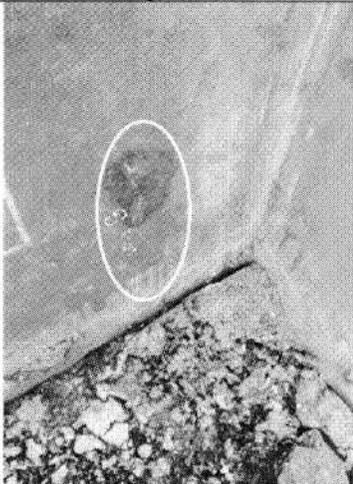
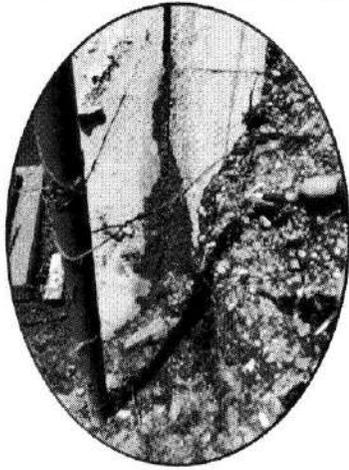
<p>Se identifican 9 zonas de filtración con evidencia de eflorescencia en el contrafuerte C-9. Se observa la cara lateral izquierda.</p>	<p>Se identifican 9 zonas de filtración con evidencia de eflorescencia en el contrafuerte C-9. Se observa la cara lateral derecha.</p>
<p style="text-align: center;">Fotografía n.º 154</p>

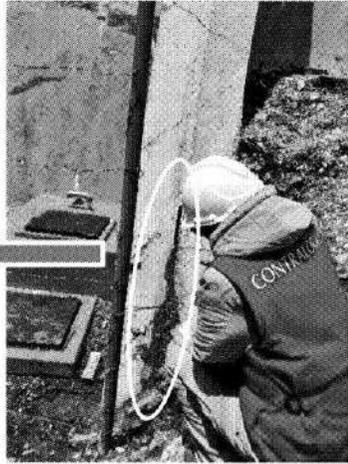
<p style="text-align: center;">Fotografía n.º 155</p>

<p>Se observa que la cara inclinada del contrafuerte C-9 presenta filtración del agua represada en la junta por la parte baja a una altura de 0.80m. Asimismo, no existe sellado externo con material elastomérico.</p>

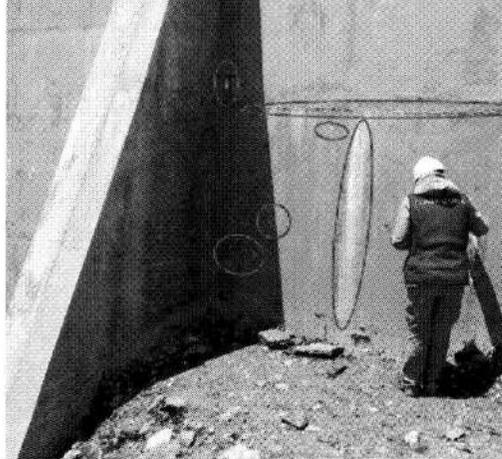
<p>Paño de la pantalla de la represa P-13. Se registra un largo de 4.00 m.</p>	<p>Se identifica un promedio de trece (13) zonas de filtración con evidencia de eflorescencia a nivel de 2.00 m, así como otras en la parte alta del paño P-13 comprendido entre las progresivas Km 0+068.46 hasta Km 0+072.46.</p>
<p>Fotografía n.º 158</p>

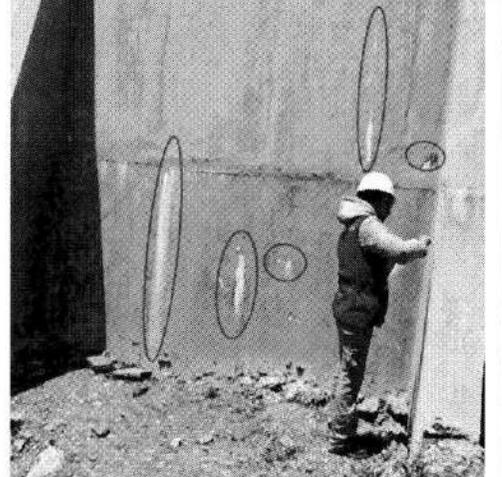
<p>Se identifica un promedio de trece (13) zonas de filtración con evidencia de eflorescencia a nivel de 2.00 m, así como otras en la parte alta del paño P-13 comprendido entre las progresivas Km 0+068.46 hasta Km 0+072.46.</p>

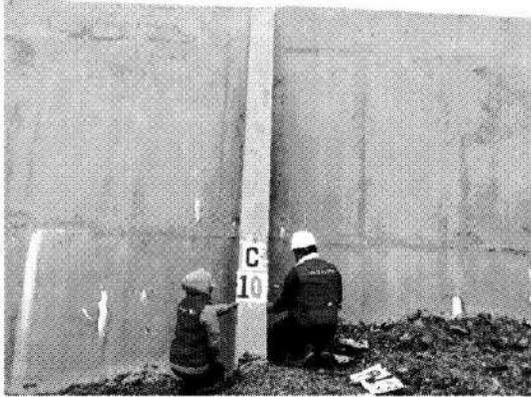
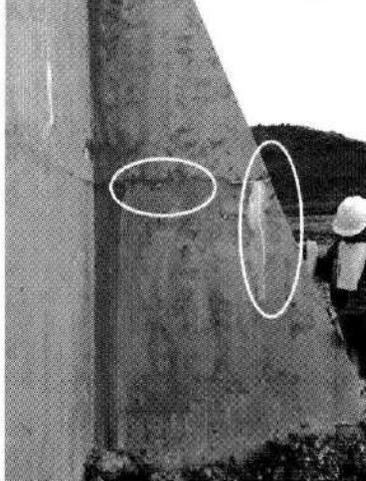
Fotografías n.ºs 160, 161, 162 y 163
Detalles y observaciones en contrafuerte C-10 de la pantalla de represa

<p>Contrafuerte C-10 de la represa. Se registra una longitud inclinada de 4.70 m, ancho en la parte alta y baja de 0.33 m y 0.29m, respectivamente y una profundidad a la pantalla de 1.56 m.</p>	<p>Se identifican 11 zonas de filtración con evidencia de eflorescencia en el contrafuerte C-10. Se observa la cara lateral izquierda.</p>
<p style="text-align: center;">Fotografía n.º 162</p>

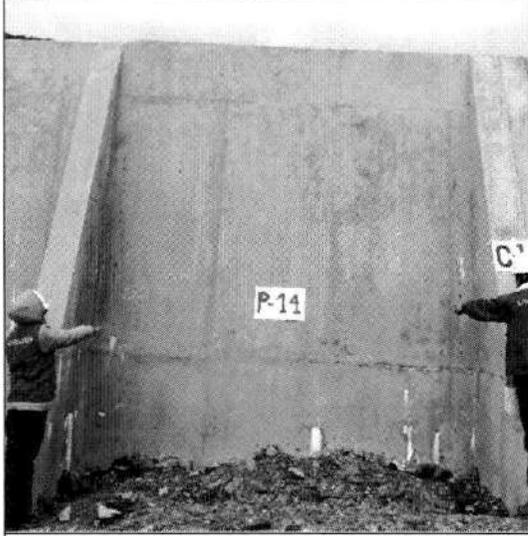
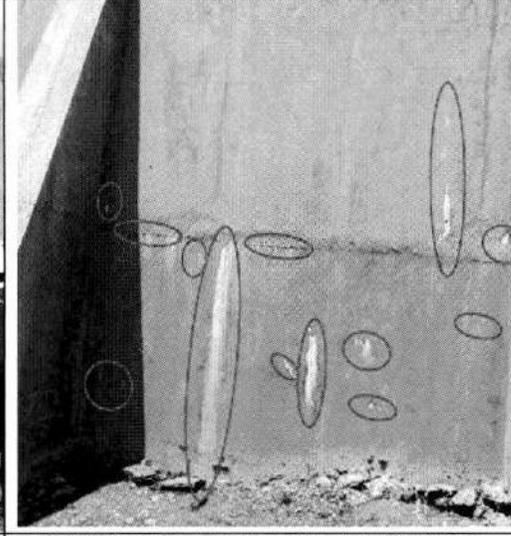
<p>Paño de la pantalla de la represa P-14. Se registra un largo de 3.92 m.</p>	<p>Se identifica un promedio de trece (13) zonas de filtración con evidencia de eflorescencia a nivel de 2.00 m, así como otras en la parte alta del paño P-14 comprendido entre las progresivas Km 0+072.77 hasta Km 0+076.69.</p>

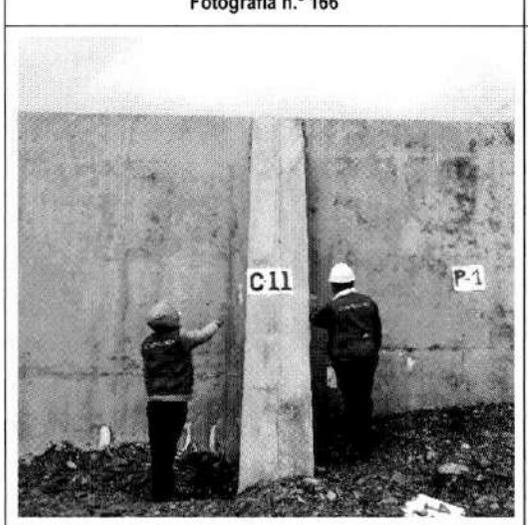
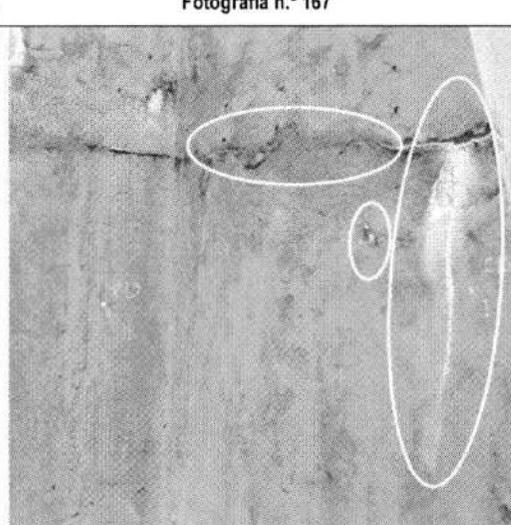
<p>Contrafuerte C-11 de la represa. Se registra una longitud inclinada de 4.40 m, ancho en la parte alta y baja de 0.60 m y 0.63m, respectivamente y una profundidad a la pantalla de 1.54 m.</p>	<p>Se identifican 9 zonas de filtración con evidencia de eflorescencia en el contrafuerte C-11. Se observa la cara lateral izquierda.</p>

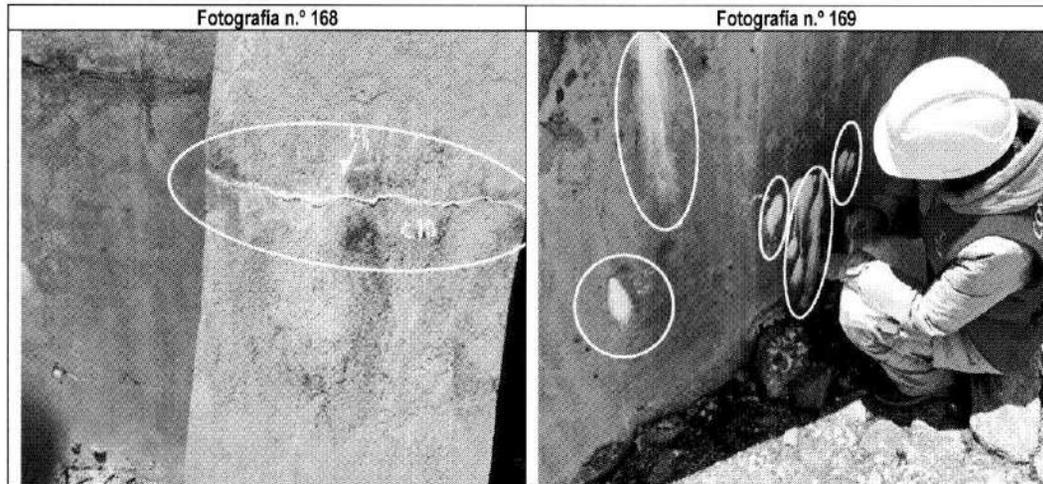
Se identifican 9 zonas de filtración con evidencia de eflorescencia en el contrafuerte C-11. Se observa la cara inclinada.

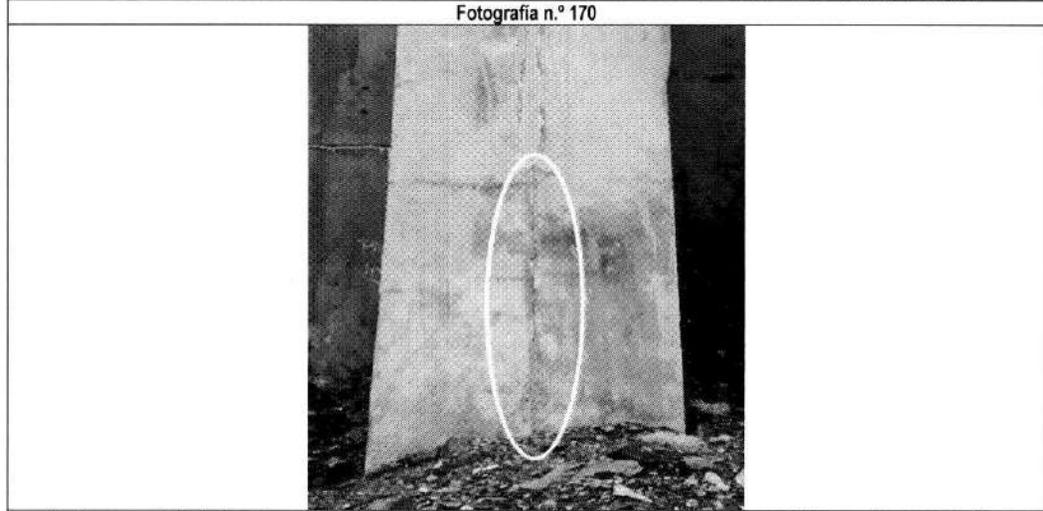
Se observa que la junta de contracción y sello elastomérico desaparece en la parte baja del contrafuerte C-11 en una longitud de 1.00 m

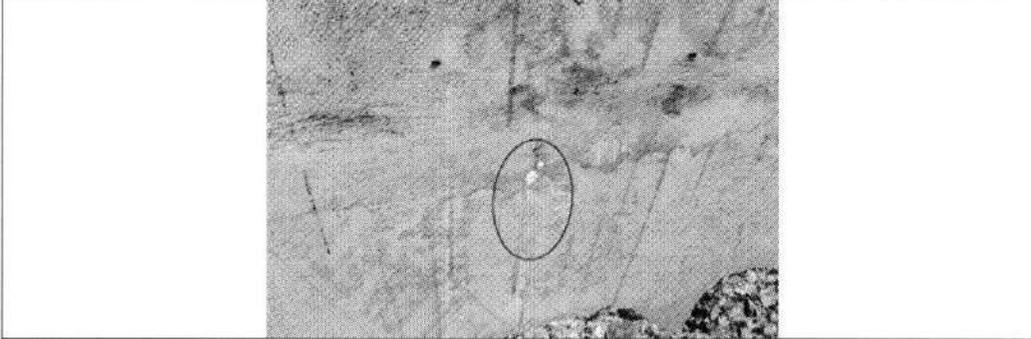
<p>Se identifican cinco (5) zonas de filtración con evidencia de eflorescencia en el paño P-15 comprendido entre las progresivas Km 0+077.31 hasta Km 0+081.29.</p>

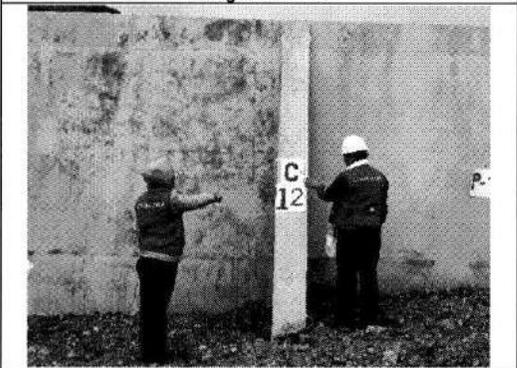
Fotografías n.ºs 174, 175 y 176
Detalles y observaciones en contrafuerte C-12 de la pantalla de represa

<p>Contrafuerte C-12 de la represa. Se registra una longitud inclinada de 3.70 m, ancho en la parte alta y baja de 0.33 m y 0.30 m, respectivamente y una profundidad a la pantalla de 1.30 m.</p>	<p>Se identifican 5 zonas de filtración con evidencia de eflorescencia en el contrafuerte C-12. Se observa la cara lateral izquierda.</p>

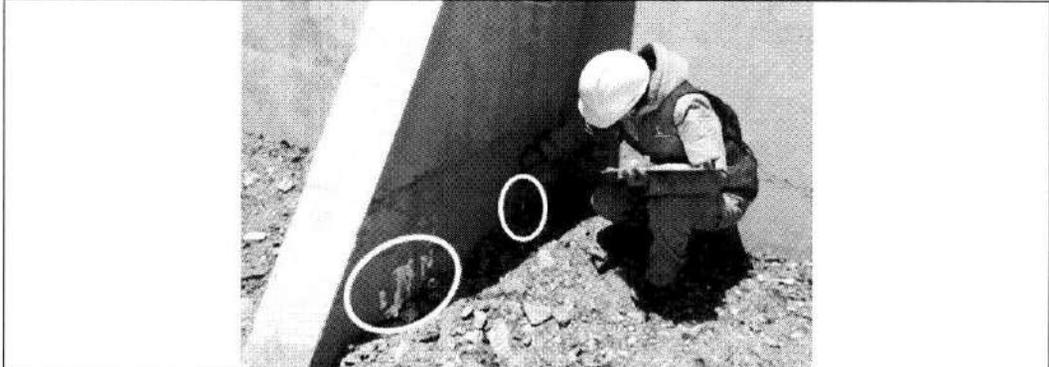
Se identifican 5 zonas de filtración con evidencia de eflorescencia en el contrafuerte C-12. Se observa la cara lateral derecha.

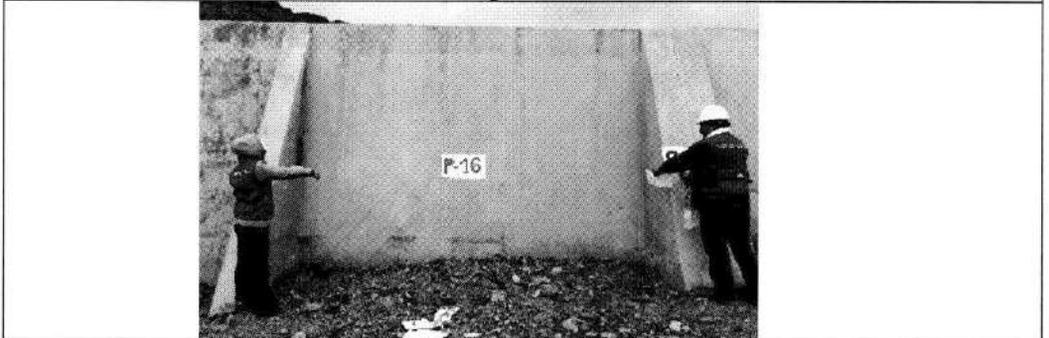
Paño de la pantalla de la represa P-16. Se registra un largo de 4.02 m. El paño P-16 se encuentra comprendido entre las progresivas Km 0+081.60 hasta Km 0+085.62.

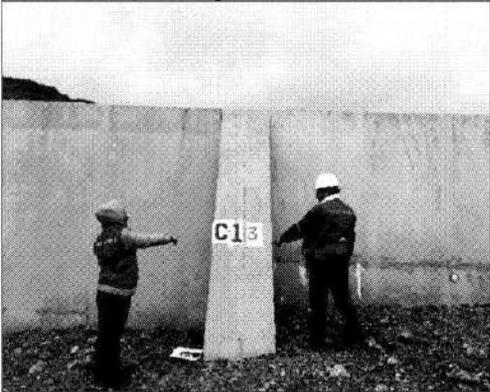
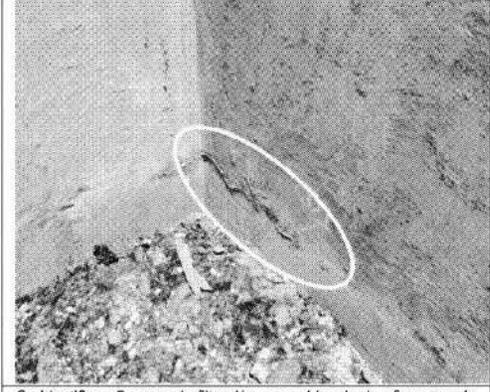
Fotografías n.ºs 180, 181, 182 y 183
Detalles y observaciones en contrafuerte C-13 de la pantalla de represa

<p>Contrafuerte C-13 de la represa. Se registra una longitud inclinada de 3.30 m, ancho en la parte alta y baja de 0.64 m y 0.69 m, respectivamente y una profundidad a la pantalla de 1.19 m.</p>	<p>Se identifican 5 zonas de filtración con evidencia de eflorescencia en el contrafuerte C-13. Se observa la cara lateral derecha.</p>
Fotografía n.º 182	Fotografía n.º 183

<p>Se identifican 5 zonas de filtración con evidencia de eflorescencia en el contrafuerte C-13. Se observa la cara lateral izquierda.</p>	<p>No existe junta al centro del ancho de la cara inclinada del contrafuerte C-13; en su lugar se ha generado una fisura en la longitud inclinada del mismo.</p>

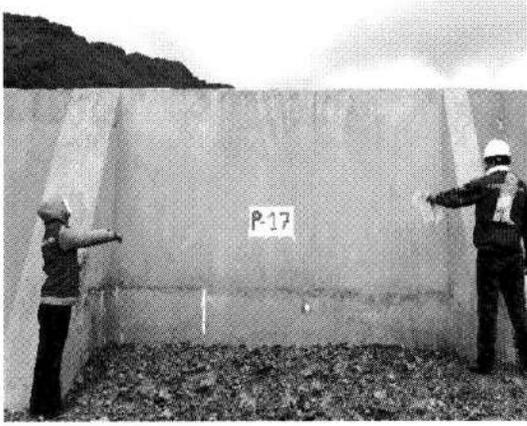
Fotografías n.ºs 184 y 185
Detalles y observaciones en paño P-17 de la pantalla de represa

<p>Paño de la pantalla de la represa P-17. Se registra un largo de 4.04 m.</p>	<p>Se identifican cinco (5) zonas de filtración con evidencia de eflorescencia en el paño P-17 comprendido entre las progresivas Km 0+086.29 hasta Km 0+090.33.</p>

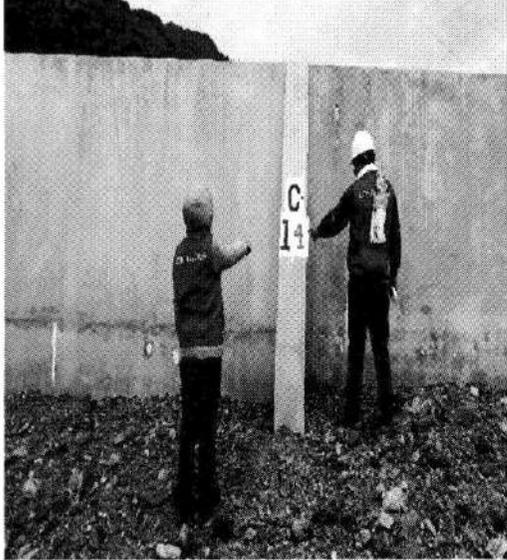
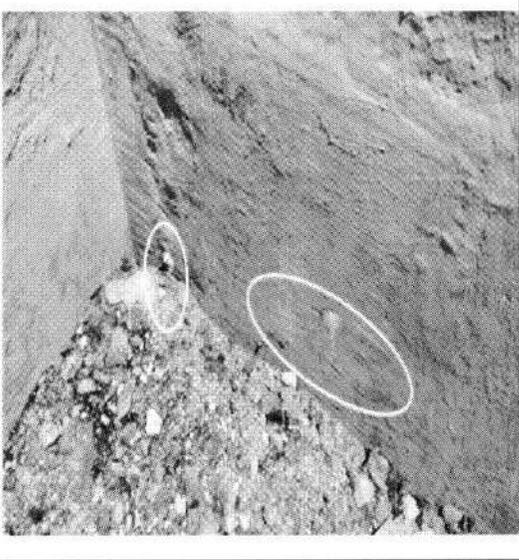
<p>Contrafuerte C-14 de la represa. Se registra una longitud inclinada de 2.80 m, ancho en la parte alta y baja de 0.28 m y 0.30 m, respectivamente y una profundidad a la pantalla de 0.92 m.</p>	<p>Se identifican 3 zonas de filtración con evidencia de eflorescencia en el contrafuerte C-14. Se observa la cara lateral izquierda.</p>

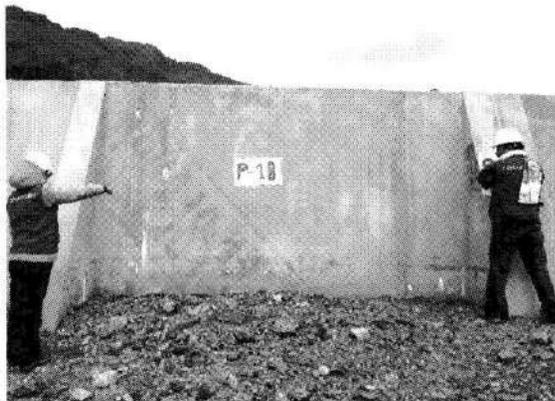
Fotografía n.º 189

Paño de la pantalla de la represa P-18. Se registra un largo de 4.08 m.

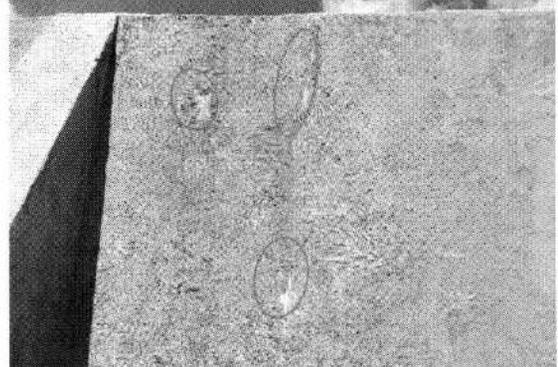
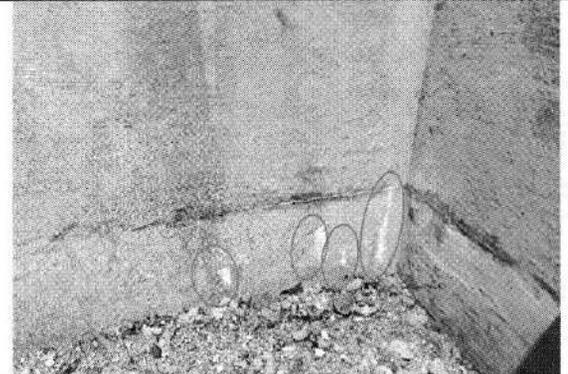
Fotografías n.ºs 189, 190, 191, 192 y 193
Detalles y observaciones en paño P-18 de la pantalla de represa

Se identifica un promedio de trece (13) zonas de filtración con evidencia de eflorescencia en el paño P-18 comprendido entre las progresivas Km 0+090.62 hasta Km 0+094.70.

<p>Se identifica un promedio de trece (13) zonas de filtración con evidencia de eflorescencia en el paño P-18 comprendido entre las progresivas Km 0+090.62 hasta Km 0+094.70.</p>	<p>Se identifica un promedio de trece (13) zonas de filtración con evidencia de eflorescencia en el paño P-18 comprendido entre las progresivas Km 0+090.62 hasta Km 0+094.70.</p>

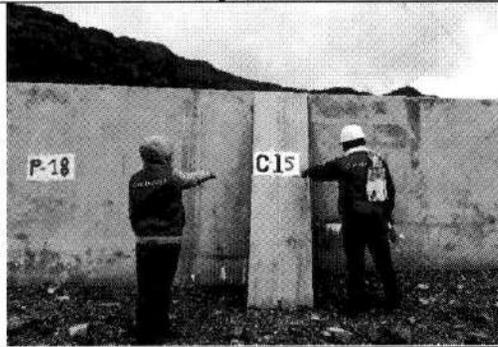
Fotografías n.ºs 194, 195 y 196
Detalles y observaciones en contrafuerte C-15 de la pantalla de represa

<p>Contrafuerte C-15 de la represa. Se registra una longitud inclinada de 2.50 m, ancho en la parte alta y baja de 0.64 m y 0.63 m, respectivamente y una profundidad a la pantalla de 0.78 m.</p>	<p>Se identifican 3 zonas de filtración con evidencia de eflorescencia en el contrafuerte C-15. Se observa la cara lateral izquierda.</p>
<p>Fotografía n.º 196</p>

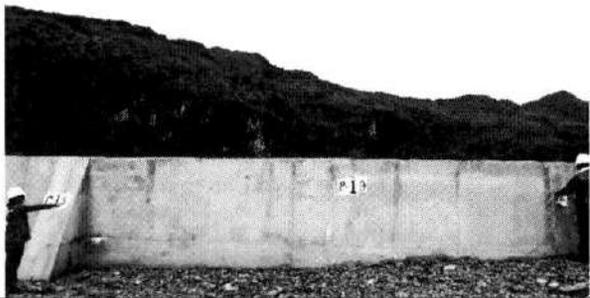
Fotografías n.ºs 197, 198, 199 y 200
Detalles y observaciones en paño P-19 de la pantalla de represa

<p>Paño de la pantalla de la represa P-19. Se registra un largo de 8,74 m.</p>	<p>Se identifica un promedio de cinco (5) zonas de filtración con evidencia de eflorescencia en el paño P-19 comprendido entre las progresivas Km 0+095.33 hasta Km 0+104.07.</p>
Fotografía n.º 199	Fotografía n.º 200

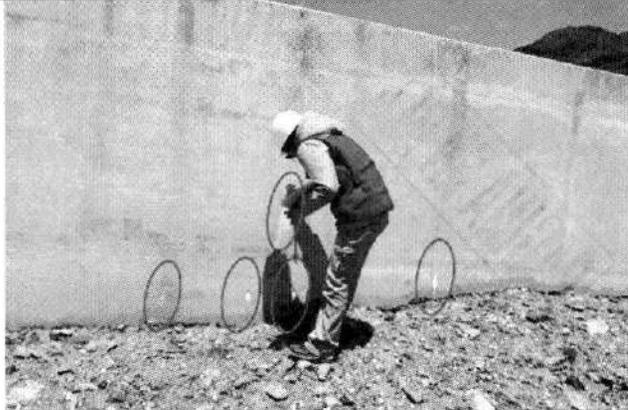
<p>Se identifica un promedio de cinco (5) zonas de filtración con evidencia de eflorescencia en el paño P-19 comprendido entre las progresivas Km 0+095.33 hasta Km 0+104.07.</p>
