**INFORME DE CONTROL ESPECÍFICO**  
**N° 067-2023-2-0338-SCE**

**SERVICIO DE CONTROL ESPECÍFICO A HECHOS CON  
PRESUNTA IRREGULARIDAD  
MUNICIPALIDAD DISTRITAL DE HUÁNTAR  
HUÁNTAR – HUARI - ANCASH**

**“EJECUCIÓN Y LIQUIDACIÓN DE LA OBRA:  
MEJORAMIENTO DEL SERVICIO DE AGUA PARA RIEGO EN  
EL CASERÍO DE URANCHACRA DEL DISTRITO DE  
HUÁNTAR – PROVINCIA DE HUARI – DEPARTAMENTO DE  
ANCASH – ETAPA I”**

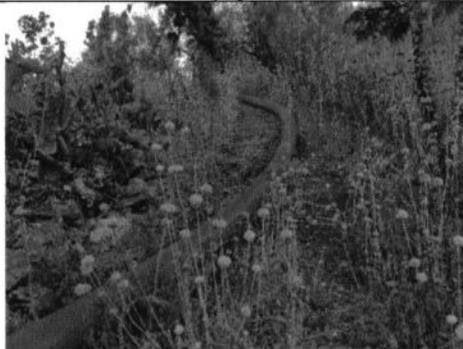
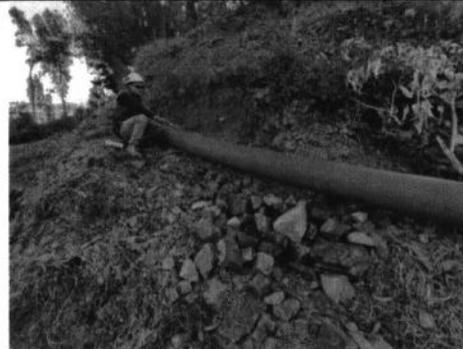
FOTOGRAFÍA N° 1 Tubería HDPE apoyada en la superficie	FOTOGRAFÍA N° 2 Tubería apoyada en la superficie con alta pendiente

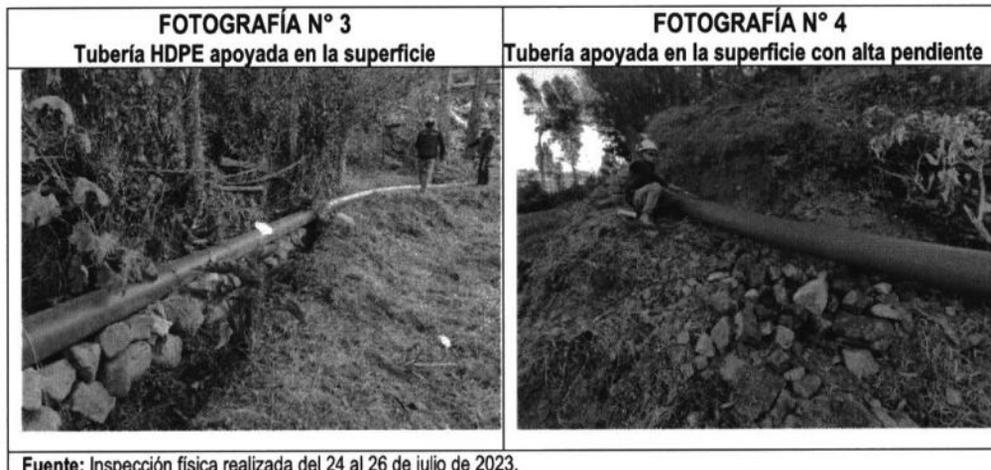
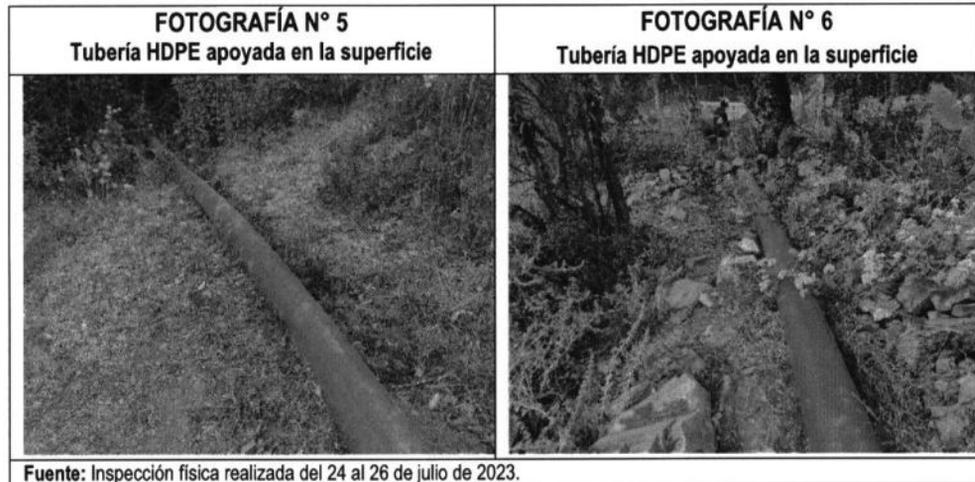
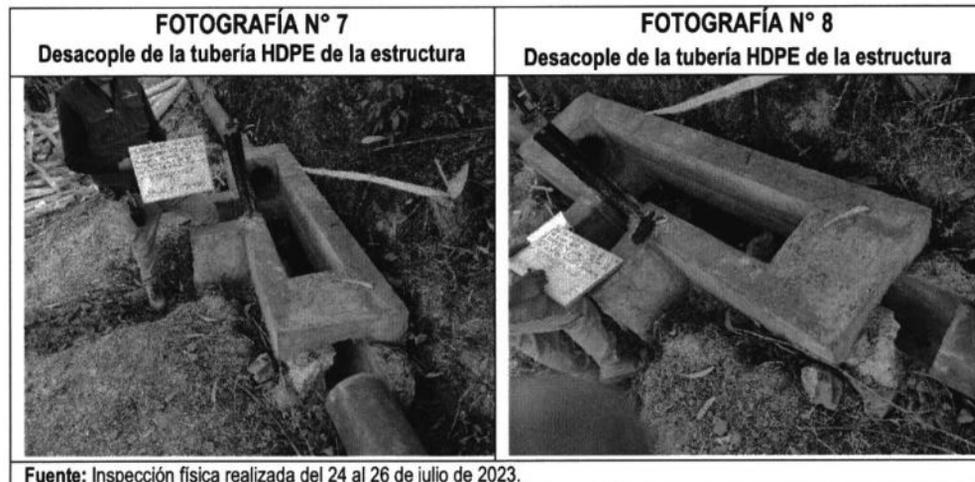
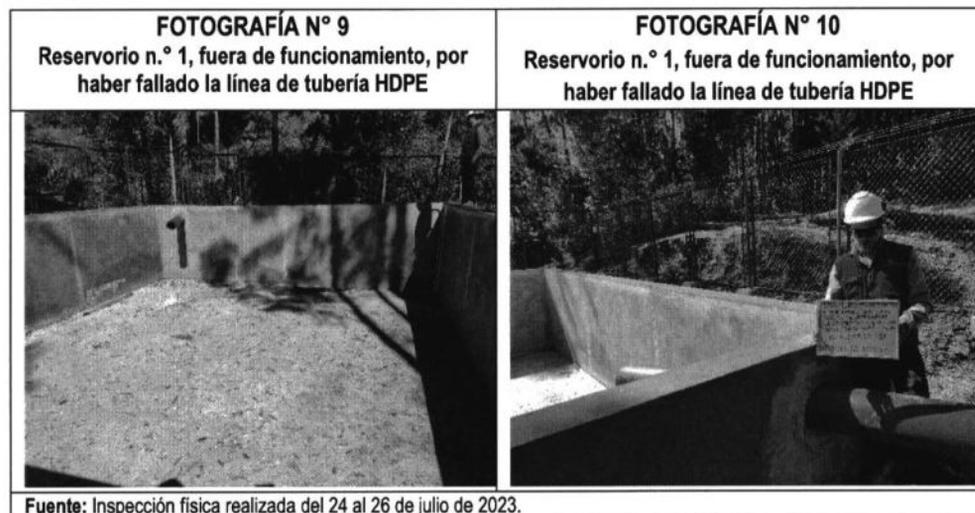
Por lo tanto, del cuadro anterior se evidencia que el Contratista debió ejecutar la instalación de la tubería HDPE, realizando previamente la excavación de zanjas y posterior relleno y compactado. Sin embargo, de la inspección física realizada del 24 al 26 de julio de 2023 dejando constancia mediante Acta de inspección física n.º 02-2023-OCI-MPHi/SCE (**Apéndice n.º 25**), la Comisión de control, advirtió que el Contratista no ejecutó la partida "1.3.2.1 Excavación de zanja para tuberías Aprom=0,40 m hmáx 1,0m en terreno normal".

En consecuencia, al estar colocado sobre la superficie del terreno que presenta una pendiente alta en varios sectores, se originó el desplazamiento de la tubería de HDPE y posterior desacople de la estructura<sup>7</sup> n.º 5, por lo tanto, el reservorio n.º 1 se encuentra fuera de servicio al estar fuera de funcionamiento la tubería HDPE que la abastece de agua, por lo cual los beneficiarios de la Obra no pueden hacer uso de la capacidad del reservorio (176 m<sup>3</sup>), incumpliendo el objetivo general del proyecto el cual es incrementar la producción y productividad agrícola de las tierras del caserío de Uranchara; los hechos expuestos se evidencian en las siguientes fotografías:

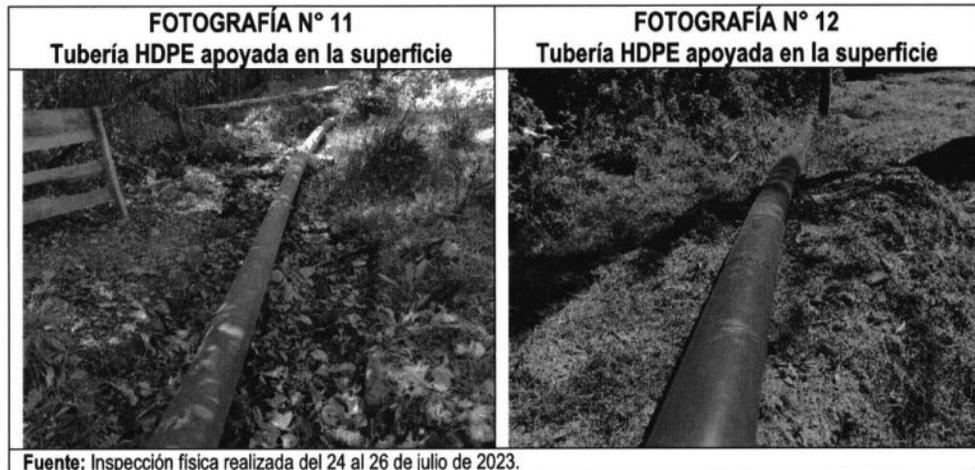
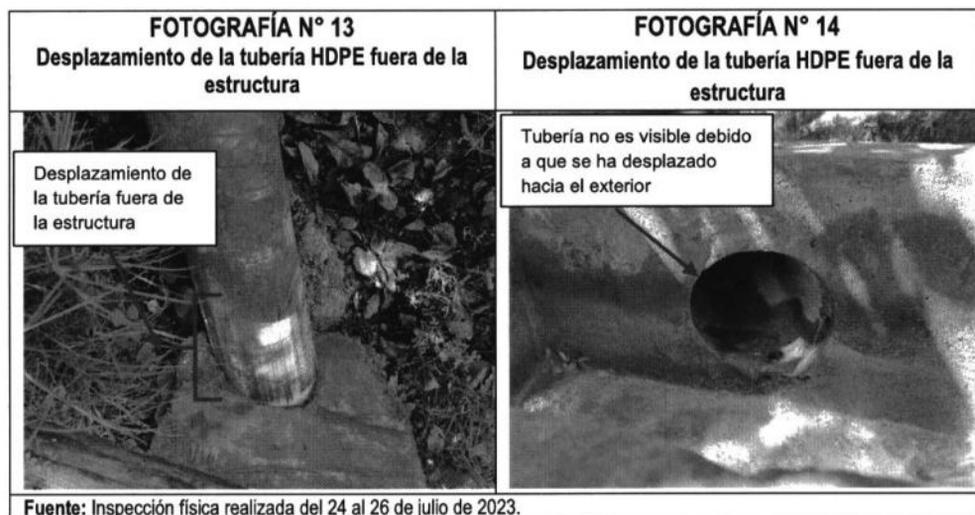
Adicionalmente, se verificó la tubería HDPE, desde la estructura n.º 8 al reservorio n.º 2, en una longitud de 52,10 metros, se encuentra también instalado sobre la superficie del terreno; además presenta desplazamientos dentro de la estructura n.º 8, lo cual ocasionará el desacople de la tubería; tal como se muestra en las siguientes fotografías:

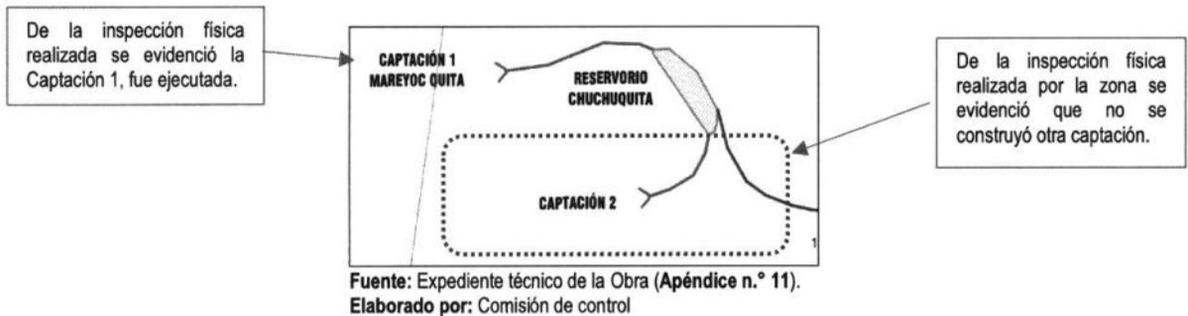
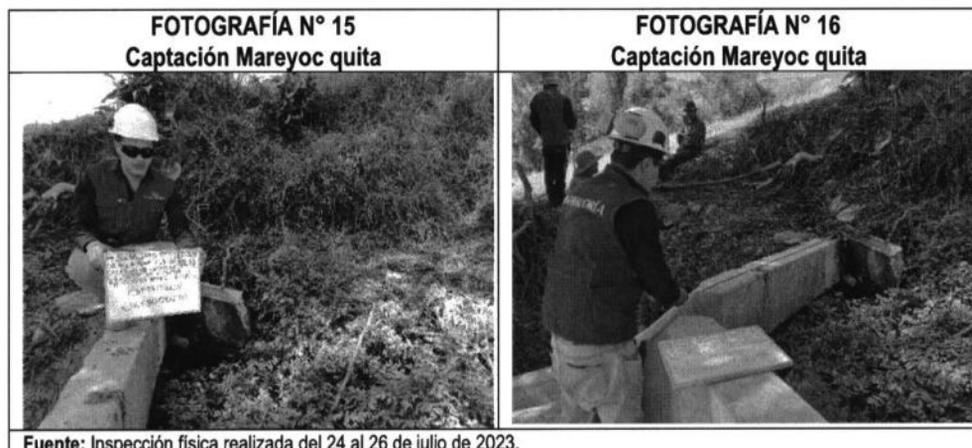
**IMAGEN N° 1**  
**UBICACIÓN DE LAS CAPTACIONES PROYECTADAS**

Ahora bien, de lo expuesto se evidencia que el Contratista debió construir dos (2) captaciones de agua para el sistema de riego; sin embargo, de la inspección física realizada por la Comisión de control del 24 al 26 de julio de 2023 dejando constancia mediante acta de inspección física n.° 02-2023-OCI-MPHi/SCE (Apéndice n.° 25), se evidenció que solo se construyó una (1) captación de agua para riego; por lo cual, no se garantizaría el caudal necesario para el correcto funcionamiento del sistema de riego y la ejecución de las siguientes etapas del proyecto de inversión pública, perjudicando a los beneficiarios del proyecto debido a que no se cubriría la demanda de agua. Al respecto, se muestra la única captación construida por el Contratista denominada "Mareyoc quita":

Este hecho, evidencia que la Entidad pagó al Contratista por una captación de agua para riego no ejecutada, ocasionando de esta manera un perjuicio económico de S/3 274,80; tal como se detalla en el siguiente cuadro:

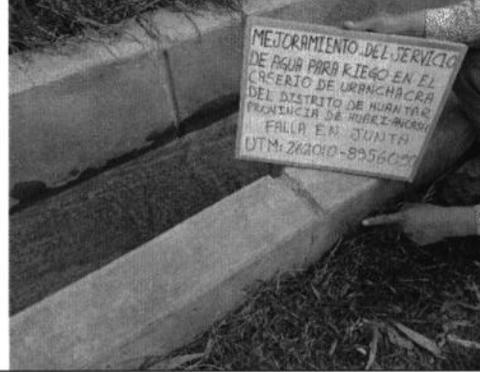
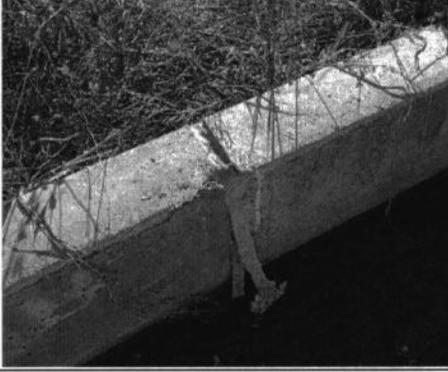
<p><b>FOTOGRAFÍA N° 17</b> Se observa que no se han ejecutado las juntas de dilatación. Se evidenció que se cortó el concreto con una herramienta eléctrica (amoladora).</p>	<p><b>FOTOGRAFÍA N° 18</b> Se observa que no se han ejecutado las juntas de dilatación. Se evidenció que se cortó el concreto con una herramienta eléctrica (amoladora).</p>

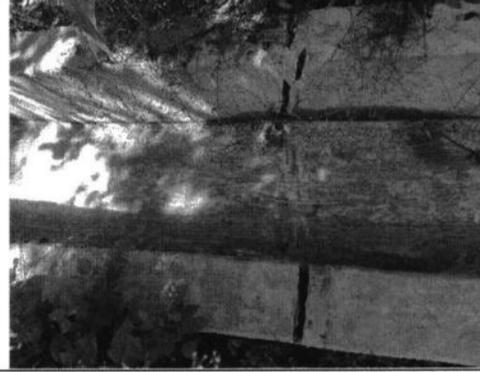
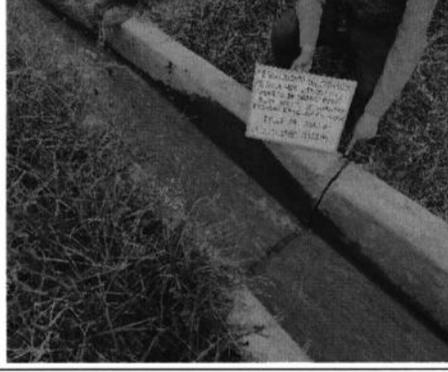
<p><b>FOTOGRAFÍA N° 19</b> Sellado deficiente de las juntas, lo cual ha generado el humedecimiento del suelo y por consiguiente el desplazamiento horizontal y vertical del canal de concreto</p>	<p><b>FOTOGRAFÍA N° 20</b> Sellado deficiente de las juntas, lo cual ha generado el humedecimiento del suelo y por consiguiente el desplazamiento horizontal y vertical del canal de concreto</p>

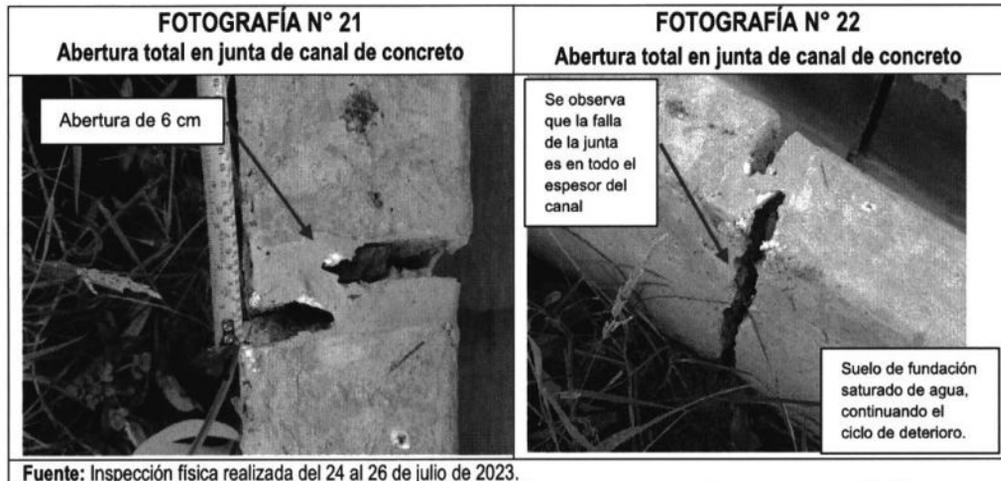
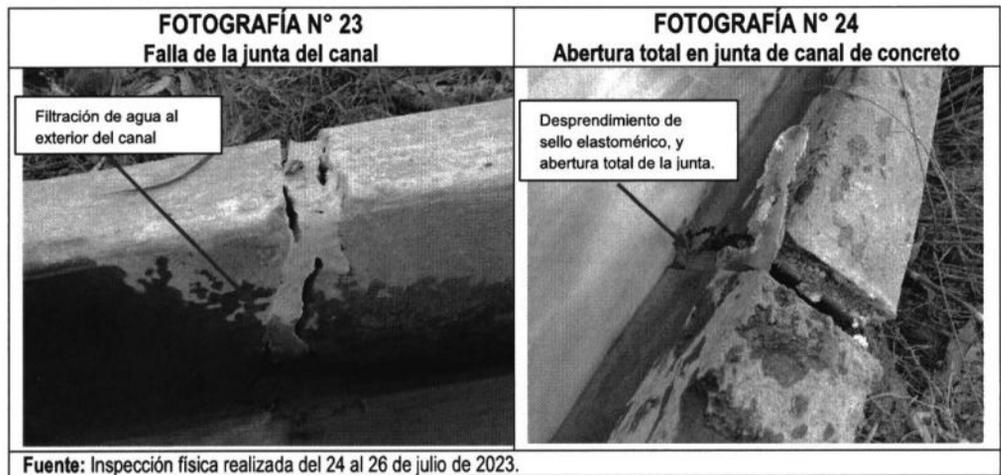
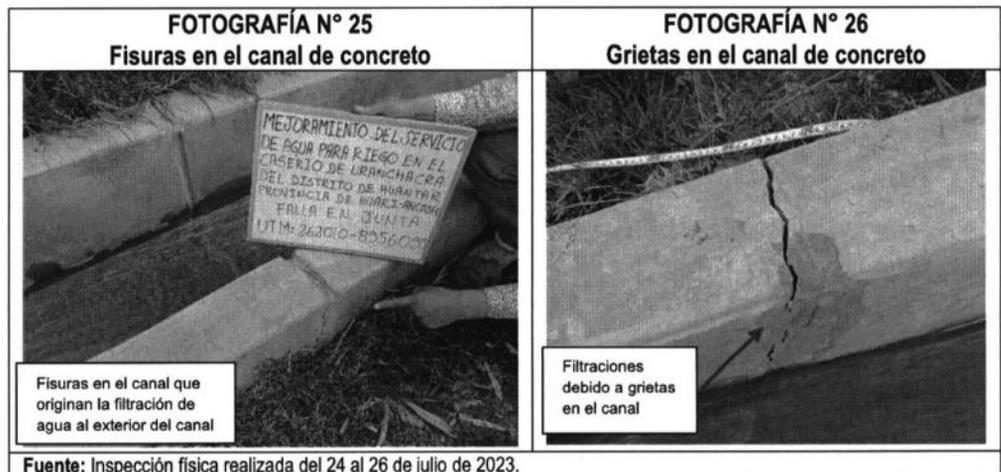
Es necesario precisar que de la evaluación realizada por la Comisión de control se evidencia que las grietas y fisuras del canal de concreto, se originaron debido al deficiente proceso constructivo, ya que las juntas del canal de concreto presentan deficiencias en su ejecución.

Sobre el particular, se evidencia un deficiente sellado de las juntas ya que se viene desprendiendo el sello elastomérico colocado por el Contratista; asimismo, de la inspección física realizada se evidenció que el Contratista realizó el cortado de canal de concreto con una herramienta eléctrica de manera parcial; sin embargo, este no cumpliría su función debido a que no permite el movimiento relativo debido a las expansiones provocadas por aumento de temperatura, causando las grietas y fisuras presentes en el canal de concreto y produciendo filtraciones que humedecen el suelo de fundación del canal, tal como se aprecia en las siguientes fotografías:

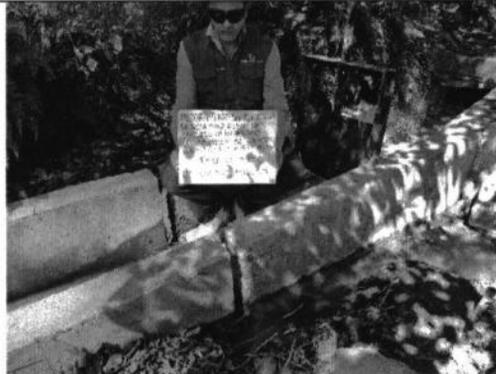
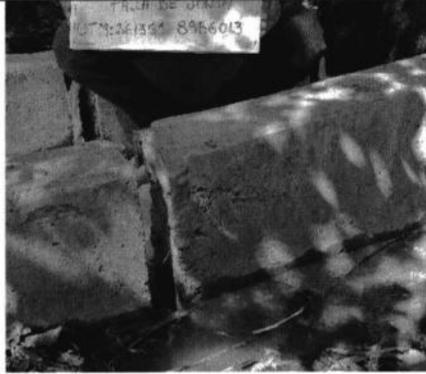
<p><b>FOTOGRAFÍA N° 27</b> Se observa abertura la junta en todo el espesor del canal</p>	<p><b>FOTOGRAFÍA N° 28</b> Se observa abertura la junta en todo el espesor del canal</p>

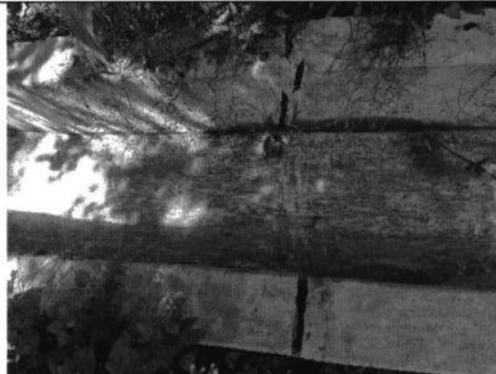
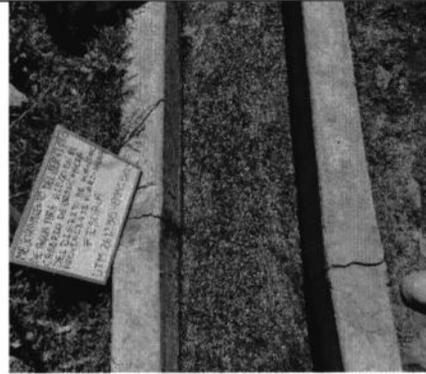
<p><b>FOTOGRAFÍA N° 29</b> Se observa abertura la junta en todo el espesor del canal</p>	<p><b>FOTOGRAFÍA N° 30</b> Se observa grieta en todo el espesor del canal</p>

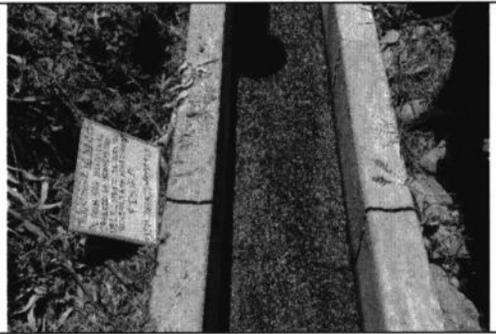
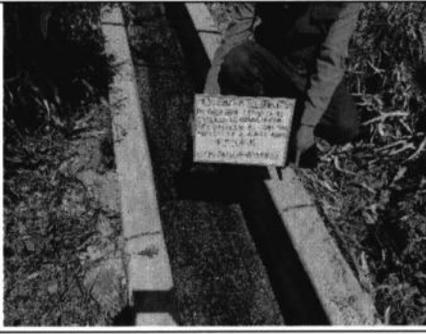
<p><b>FOTOGRAFÍA N° 31</b> Se observa grieta en todo el espesor del canal</p>	<p><b>FOTOGRAFÍA N° 32</b> Se observa grieta en todo el espesor del canal</p>

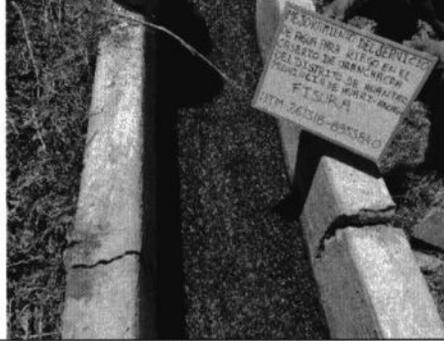
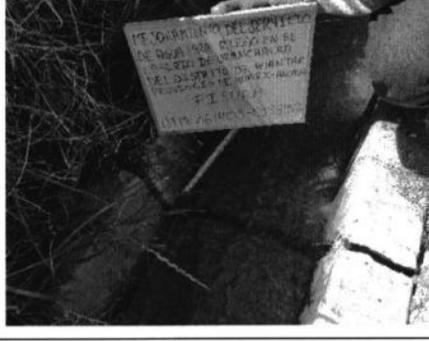
<p><b>FOTOGRAFÍA N° 33</b> Se observa grieta en todo el espesor del canal</p>	<p><b>FOTOGRAFÍA N° 34</b> Se observa abertura la junta en todo el espesor del canal</p>

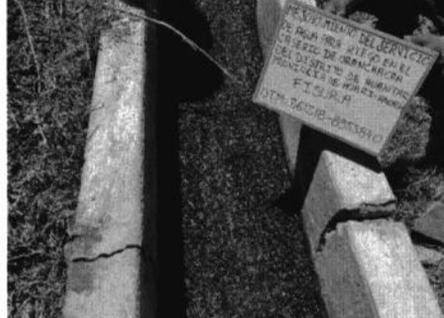
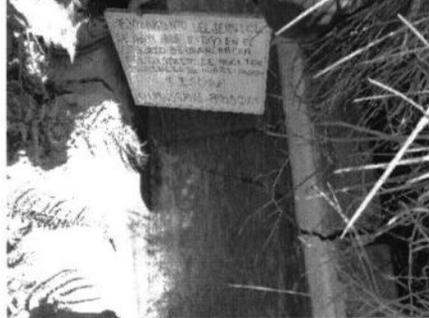
<p><b>FOTOGRAFÍA N° 35</b> Se observa grieta en todo el espesor del canal</p>	<p><b>FOTOGRAFÍA N° 36</b> Se observa grieta en todo el espesor del canal</p>

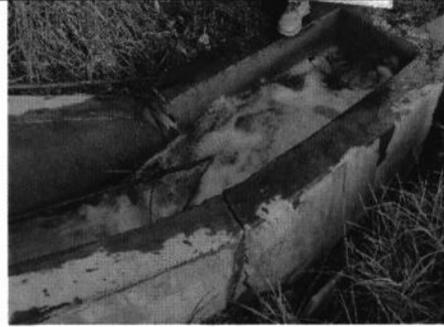
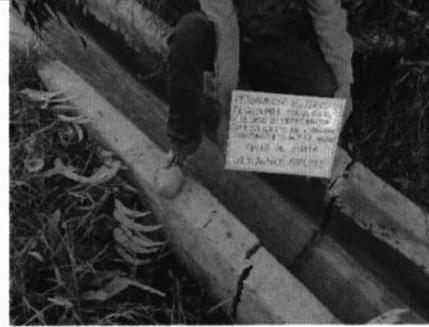
<p><b>FOTOGRAFÍA N° 37</b> Se observa grieta en todo el espesor del canal</p>	<p><b>FOTOGRAFÍA N° 38</b> Se observa abertura la junta en todo el espesor del canal</p>

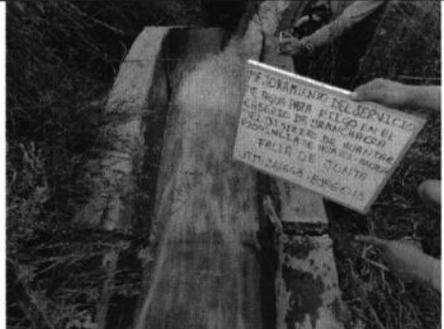
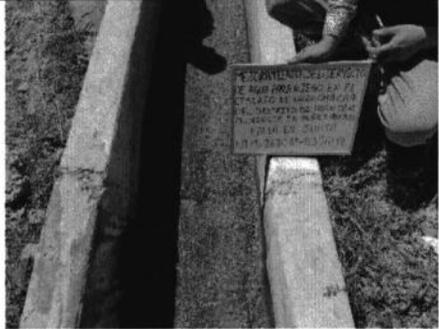
<b>FOTOGRAFÍA N° 39</b> Se observa abertura la junta en todo el espesor del canal	<b>FOTOGRAFÍA N° 40</b> Se observa grieta en todo el espesor del canal

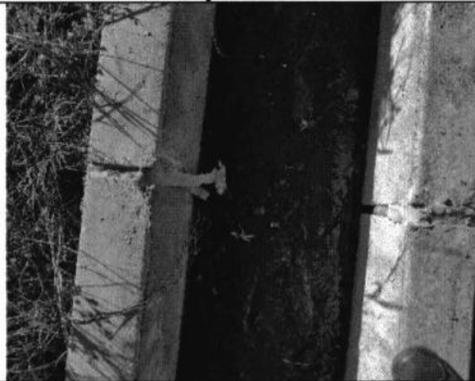
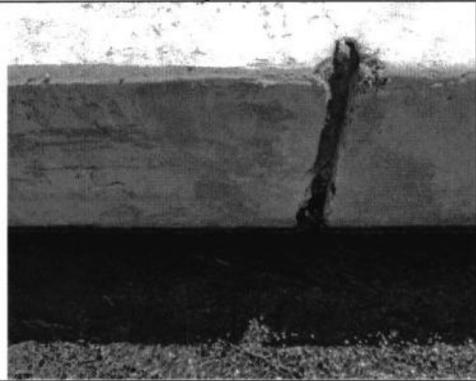
<b>FOTOGRAFÍA N° 41</b> Desprendimiento de sello elastomérico de las juntas	<b>FOTOGRAFÍA N° 42</b> Desprendimiento de sello elastomérico de las juntas

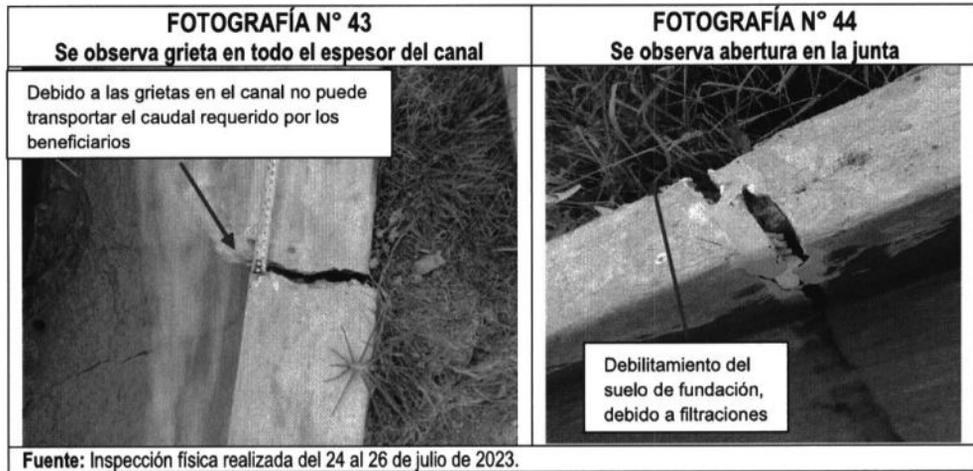
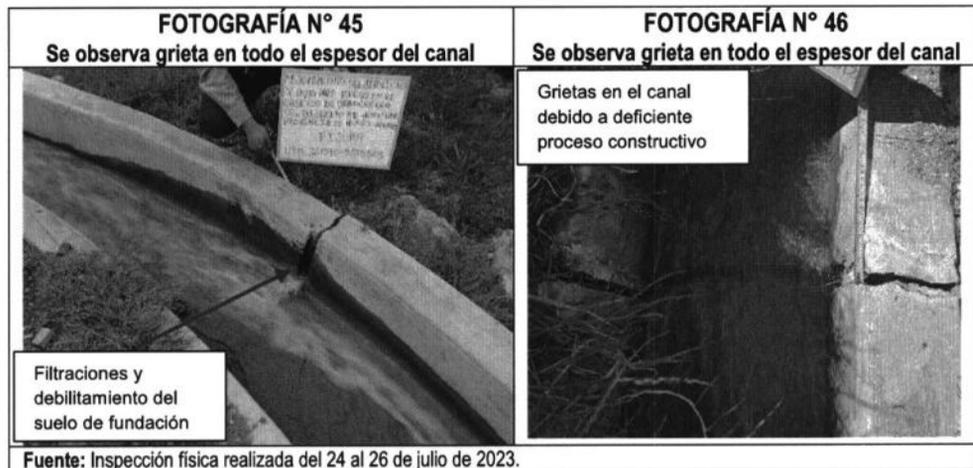
Sin embargo, se recalca que de la inspección física a la Obra realizada por la Comisión de control del 24 al 26 de julio de 2023, se evidenció que la línea de conducción de canal de concreto de 0,40x0,50 m, presenta fisuras y grietas en diversos puntos del canal, tal como consta en el Acta de inspección física n.º 02-2023-OCI-MPHi/SCE de 24 de julio de 2023 (Apéndice n.º 25); adicionalmente, se observa que se viene desprendiendo el sello elastomérico colocado en las juntas.

Por consiguiente, debido a dichas fallas en el canal de concreto se viene produciendo filtraciones de agua hacia el exterior, produciendo el humedecimiento el suelo de fundación de canal y ocasionando desplazamientos horizontales y/o verticales del canal ensanchando aún más las grietas, provocando el deterioro prematuro del canal de concreto; perjudicando de esta manera a la población beneficiaria.

Los hechos expuestos, ocasionan la disminución del caudal de transporte de agua y el incremento de grietas en el canal de concreto; al respecto, se muestran algunas fotografías que
