**INFORME DE CONTROL ESPECÍFICO**  
**N° 027-2024-2-0338-SCE**

**SERVICIO DE CONTROL ESPECÍFICO A HECHOS CON  
PRESUNTA IRREGULARIDAD  
MUNICIPALIDAD PROVINCIAL DE HUARI  
HUARI - HUARI - ÁNCASH**

**“EJECUCIÓN DE LA OBRA: CREACIÓN DEL CAMPO  
DEPORTIVO EN EL CASERÍO DE PACHACHACA, CENTRO  
POBLADO DE HUAMPARÁN, DISTRITO DE HUARI,  
PROVINCIA DE HUARI – ÁNCASH”**

**PERÍODO: 4 DE OCTUBRE DE 2021 AL 29 DE NOVIEMBRE DE 2023**

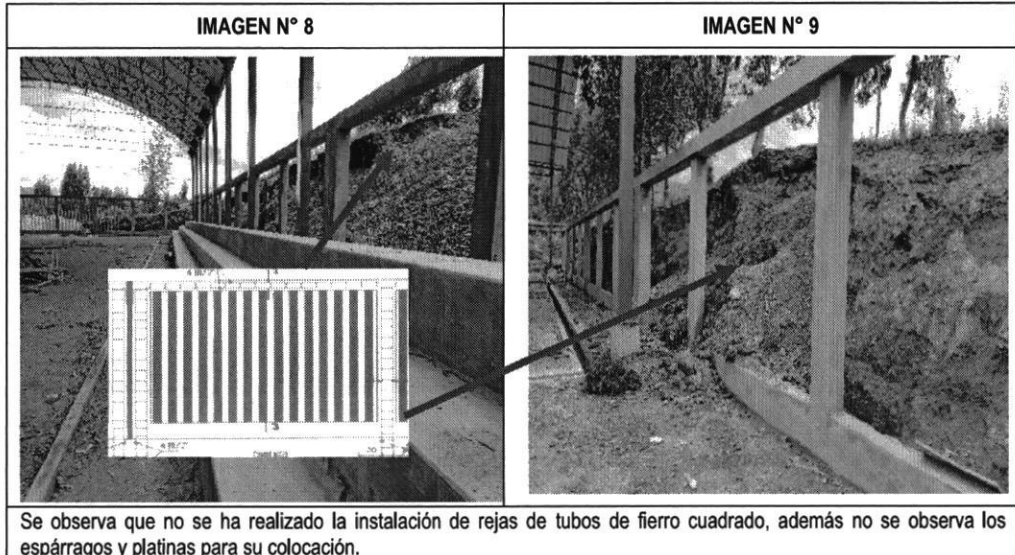
IMAGEN N°s 8 Y 9  
CERCO PERIMÉTRICO SIN REJAS DE TUBO DE FIERRO CUADRADO

Respecto a las imágenes mostradas, se puede observar que la partida 07.05.01. Reja de tubo de hierro cuadrado de Ø2"X4"X3mm., en un metrado de 495,00m, no fue ejecutado, por el contratista.

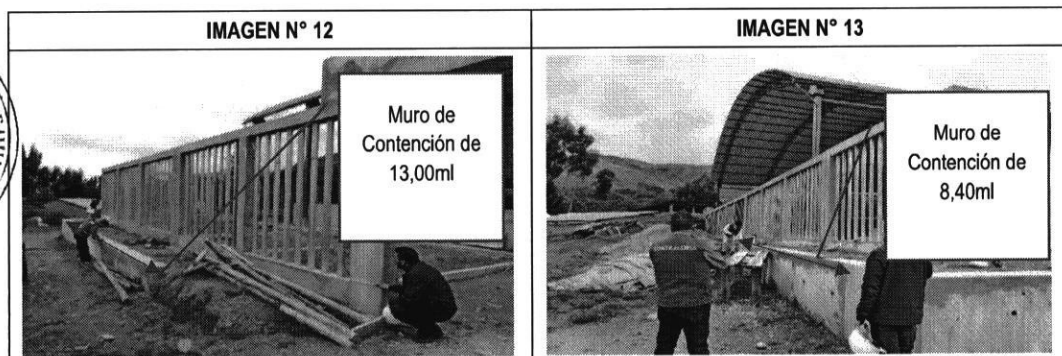
**IMAGEN N°s 12 y 13**  
**UBICACIÓN DE MURO DE CONTENCIÓN EJECUTADO**

En la imagen se aprecia que el muro de contención en L, fue construida parcialmente en relación a lo establecido en los planos.

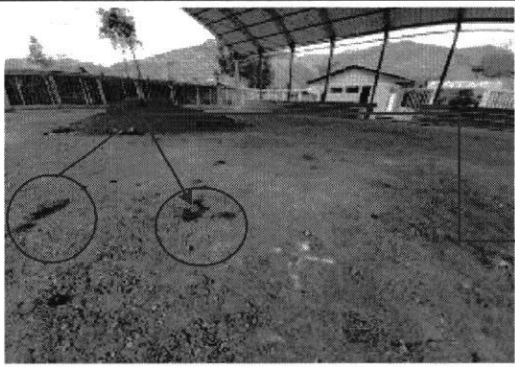
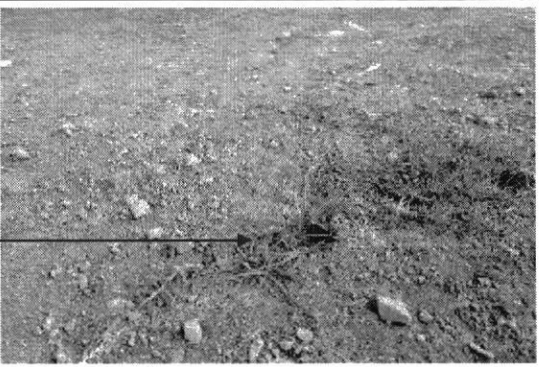
IMAGEN N° 23	IMAGEN N° 24

<p><b>Descripción:</b> por efectos de las goteras, Se visualiza contaminación con material orgánica en crecimiento dentro del campo deportivo.</p>	<p><b>Descripción:</b> se observa el material de relleno con presencia de arbustos y vegetación en crecimiento.</p>

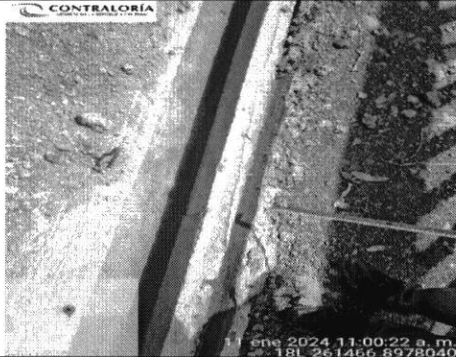
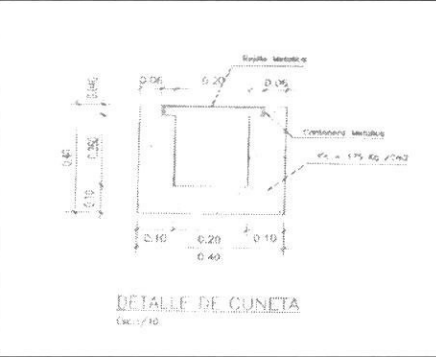
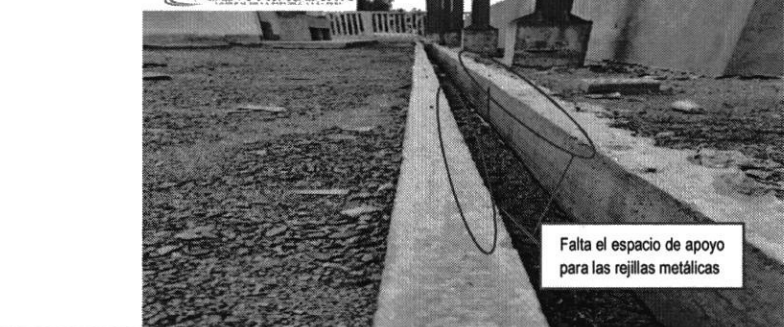
<p>DETALLE DE CUNETA Esc. 1/10</p>
<p><b>IMAGEN N° 37</b></p>

<p>Falta el espacio de apoyo para las rejillas metálicas</p> <p>Se apreció que la cuneta de concreto no cuenta con el espacio para el apoyo de las rejillas metálicas, asimismo, presenta deficiencias en su alineamiento, enlucido y se visualiza que la pared de la cuneta cuenta con un desplazamiento hacia su lado interno.</p> <p>Fuente: Inspección física realizada el 11 de enero de 2024. Elaborado por: Comisión de control</p>

Respecto a las imágenes mostradas, se puede apreciar que la partida **08. Cunetas de evacuación pluvial** y sus subpartidas vinculadas, como son las de movimiento de tierras; concreto simple y revoques; enlucidos y molduras incumplen con lo establecido en los planos del expediente técnico (**Apéndice n.º 4**), a razón que, la cuneta de concreto no cuenta con el espacio para el apoyo de las rejillas metálicas, asimismo, presentan deficiencia en su alineamiento, enlucido, además, se aprecia un desplazamiento hacia su lado interno, generando un deterioro prematuro.

**08: Cunetas de Evacuación Pluvial**, se proyectó la construcción de una canal de concreto de una resistencia de  $f'c= 175 \text{ Kg/ cm}^2$  de sección 0,40 x 0,40 m, protegido por una rejilla metálica de ángulos de  $1'' \times 1/8''$  y platinas de  $1 \frac{1}{2}'' \times 1/8''$  espaciadas cada 5 cm, sin embargo, la cuneta de concreto ejecutada no cuenta con el espacio para el apoyo de las rejillas metálicas, asimismo, presentan deficiencia en su alineamiento y enlucido, además, se aprecia un desplazamiento de manera interna, generando un deterioro prematuro.

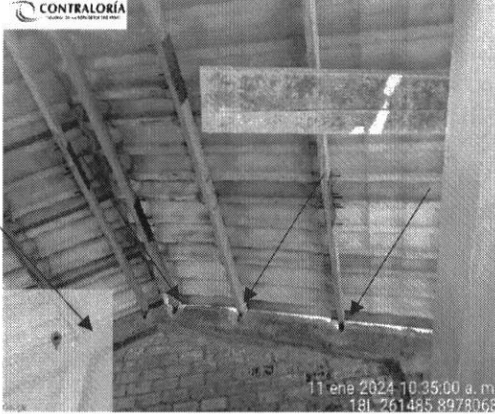
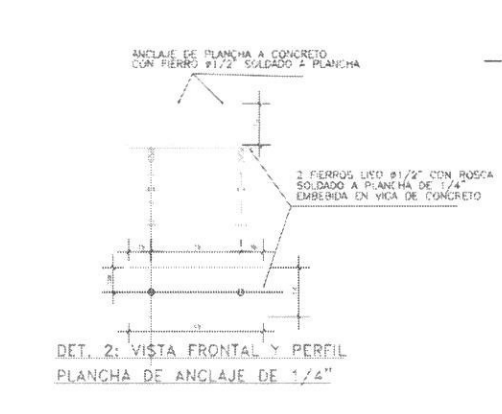
IMAGEN N° 41	IMAGEN N° 42

Sin embargo, durante la visita de inspección de obra ejecutada el 11 de enero de 2024, realizado por la comisión de recopilación de información y con la participación de los representantes de la Entidad, se observó que el tijeral de madera ejecutado en la cobertura de los servicios higiénicos se encuentra incompleto, en comparación a lo establecido en los planos del expediente técnico (Apéndice n.° 4) aprobado, asimismo, se identificó deficiencias en su fijación hacia la viga de concreto armado, lo cual generaría que no se cumpla con el horizonte de la vida útil, tal como se evidencia en las imágenes siguientes:

<p>Se aprecia que los las correas de madera no fueron ancladas de acuerdo a lo establecido en los planos del expediente.</p> <p>Fuente: Acta de inspección n.° 001-2024-OCI/MPH – Pachachaca de 11 de enero de 2024. (Apéndice n.° 24) Elaborado por: Comisión de control</p>

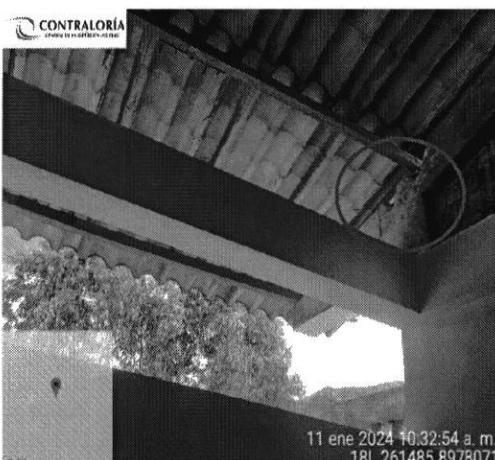
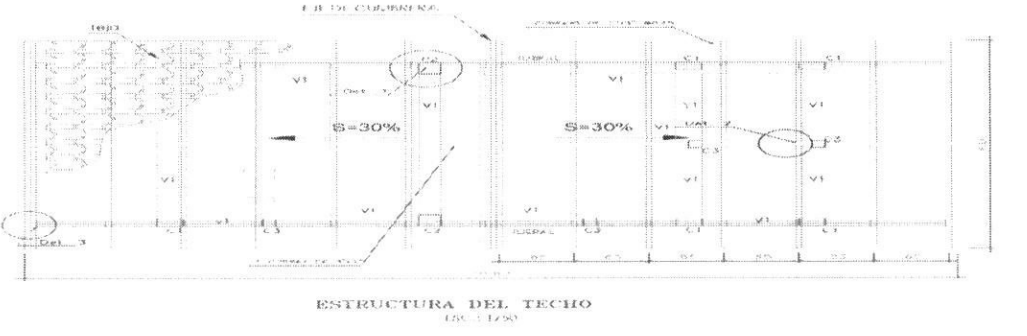
IMAGEN N° 43	IMAGEN N° 44

<p>Se aprecia deterioro de columna y viga de concreto armado, aparentemente por la mala fijación de la correa de madera.</p>

De las imágenes precedentes, se aprecia que la viga de concreto armado fue deteriorada, a razón que, el contratista amarró los listones de madera que servirían de apoyo para la cobertura, con el acero de refuerzo de la viga para su fijación, contraviniendo lo establecido en los planos y especificaciones técnicas del expediente técnico (**Apéndice n.º 4**) aprobado.

**12: Construcción de SS**, se proyectó una cobertura de teja andina y en la parte central cumbieras de teja andina, apoyadas sobre un tijeral de madera tornillo de  $3'' \times 3''$  y  $3'' \times 4''$ , siendo su fijación sobre una viga de concreto armado de una resistencia de  $f'c=210 \text{ kg/cm}^2$ , sin embargo, se evidenció deficiencia la fijación del tijeral con la viga de concreto armado, quedando expuesto el acero de refuerzo, ocasionando un deterioro prematuro en la viga.
