**INFORME DE CONTROL ESPECÍFICO  
N° 020-2024-2-0339-SCE**

**SERVICIO DE CONTROL ESPECÍFICO A HECHOS CON  
PRESUNTA IRREGULARIDAD  
MUNICIPALIDAD DISTRITAL DE PAMPAROMAS  
PAMPAROMAS – HUAYLAS – ANCASH**

**“EJECUCIÓN DE LA OBRA: REHABILITACIÓN DE LA I.E.  
86504 ANDRÉS PASCUAL CON CÓDIGO DE LOCAL 027405  
EN LA LOCALIDAD DE CHACLANCAYO DISTRITO DE  
PAMPAROMÁS, PROVINCIA DE HUAYLAS,  
DEPARTAMENTO DE ANCASH”**

**PERÍODO: 29 DE ABRIL DE 2021 AL 26 DE OCTUBRE DE 2022**

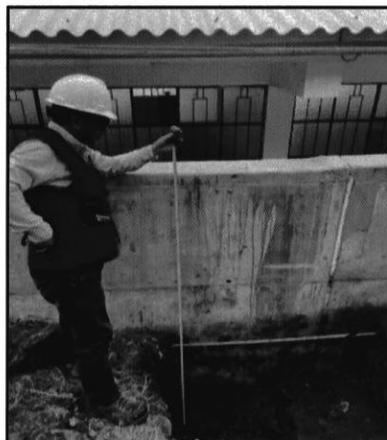
**IMAGEN N° 1**  
**MATERIAL DE RELLENO EN EL MURO DE CONTENCIÓN CORTE 20-20 DEL PLANO E-14**

En ese sentido, se evidencia que no se ha utilizado en la construcción del muro de contención del Corte 20-20 del Plano E-14 (**Apéndice n.º 47**) el relleno con material filtrante con grava de ½" a ¾" como lo requiere el plano, la condición descrita se observa en la imagen siguiente:

No se advierte material de filtro de piedra de ½" a ¾" a una excavación de 2.10 m del nivel del borde del muro.

Asimismo, no se advierte el relleno con material propio seleccionado

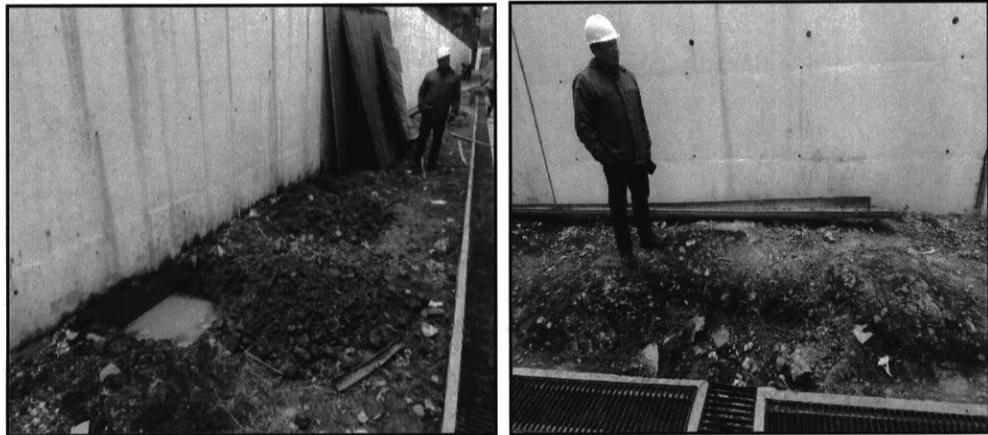
**IMÁGENES N<sup>OS</sup> 2 Y 3  
SISTEMA DE DRENAJE NO CULMINADO**

Así también, de las calicatas excavadas en la cara anterior del muro de contención se observa filtraciones de agua a lo largo del eje del muro construido, que afecta la estabilidad del muro puesto que dicha agua no ha sido debidamente filtrada y canalizada desde la cara posterior del muro de contención, por lo que con ello se confirma que la **partida 05.01.02.04: Relleno con material filtrante de grava tamaño máximo 3/4" no se ejecutó**, lo que pone en riesgo la estabilidad del muro de contención, tal como se observa en el **Plano TS-05<sup>20</sup> (Apéndice n.º 48)** elaborado por la Comisión de Control y las imágenes siguientes:

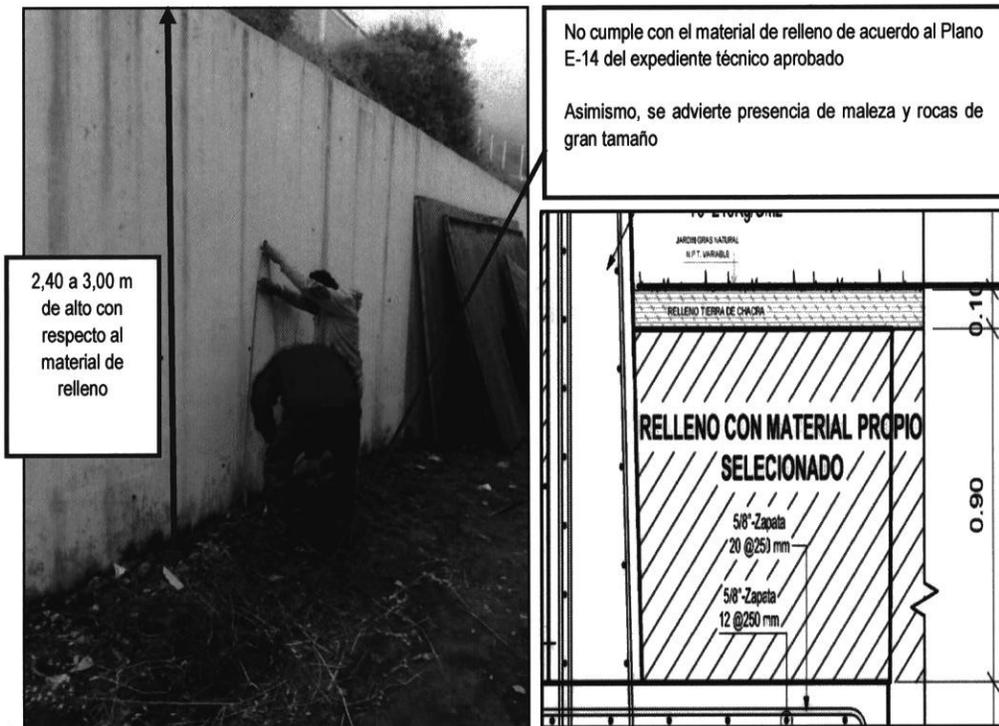
**IMAGEN N° 7**  
**DIMENSIONES DEL MURO DE CONTENCIÓN Y MATERIAL DE SUELO**

Por otro lado, el **Corte 20-20 del Plano E-14 (Apéndice n.º 47)** del expediente técnico aprobado la construcción de la pantalla del lado de la cara anterior con respecto al suelo tiene medidas del alto de 2,40 m a 3,00 m, y el suelo corresponde a un suelo natural que contiene rocas mayores a 50 cm, material orgánico y maleza; sin embargo, de acuerdo a lo señalado en el corte del plano en mención ésta debió estar compuesto por un relleno de material propio seleccionado y un relleno de tierra de chacra correspondiente a un jardín de **Gras Natural** de espesor de 0.10 m, la condición descrita se evidencia en las imágenes siguientes:

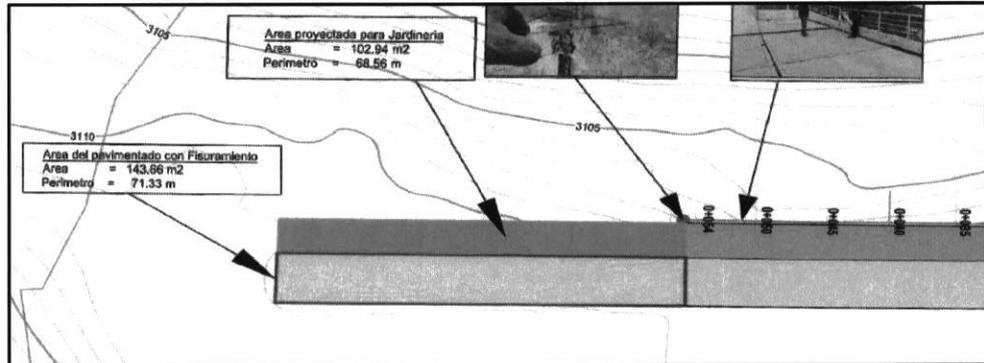
**IMAGEN N° 8**  
**ÁREA DE JARDINERÍA NO CONSTRUIDA**

Asimismo, del **Plano TC-01<sup>21</sup> (Apéndice n.º 48)** elaborada por la Comisión de Control, se observa que el **Consorcio Chaclancayo<sup>22</sup>** no ejecutó el área de jardinería conforme lo requiere los **Planos PG-01 y 02<sup>23</sup> (Apéndice n.º 49)** del expediente técnico aprobado que se encuentra ubicado al costado de los muros del Cortes 9-9, 15-15, 16-16 y 17-17 del Plano E-14, tal como se observa en la imagen siguiente:

Finalmente, se evidencia que la **partida 05.01.02.04: Relleno con material filtrante de grava tamaño máximo ¾"**, así como el **jardín de Gras Natural y el área de jardinería** no se han ejecutado, tomando en cuenta el orden de prelación "planos, especificaciones técnicas, memoria descriptiva y presupuesto" al ser el sistema de contratación a suma alzada debieron ser ejecutadas, contraviniendo lo señalado en el numeral 1 del artículo 16<sup>24</sup> del Reglamento del procedimiento de Contratación Pública Especial para la Reconstrucción con Cambios, el literal a) del artículo 25<sup>25</sup> de la Norma G.030 del Reglamento Nacional de Edificaciones y los planos y especificaciones técnicas del expediente técnico aprobado lo que ha conllevado que se genere perjuicio Económico a la Entidad de **S/9 441,14** como se detalla a continuación:

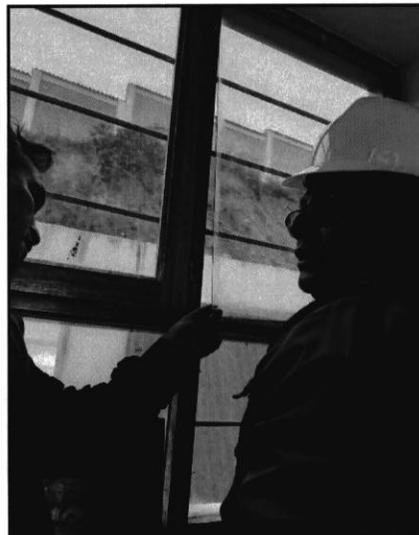
**IMÁGENES N.ºS 10 Y 11  
CALIDAD DE VIDRIOS Y VENTANAS EN LOS MÓDULOS DE PRIMARIA Y SECUNDARIA**

VENTANAS	
02	Ventana batiente de macera tornillo, varilla de seguridad diámetro 1/2" con vidrio C. crudo de 6mm. incoloro + lámina seguridad de 4 micras.
01	Ventana batiente de macera tornillo, varilla de seguridad diámetro 1/2" con vidrio C. crudo de 6mm. incoloro + lámina seguridad de 4 micras.
01	Ventana batiente de macera tornillo, varilla de seguridad diámetro 1/2" con vidrio C. crudo de 6mm. incoloro + lámina seguridad de 4 micras.
01	Ventana batiente de macera tornillo, varilla de seguridad diámetro 1/2" con vidrio C. crudo de 6mm. incoloro + lámina seguridad de 4 micras.

De las imágenes precedentes se advierte que algunos de los vidrios inspeccionados no cumplen con el espesor y con la colocación de las láminas de seguridad de 4 micras<sup>46</sup>, al respecto el literal e) del artículo 14 del capítulo III de la Norma A.040 del Reglamento Nacional de Edificaciones indica respecto a los vidrios de un centro educativo: “Los vidrios deben ser de seguridad: templado, laminado o con lámina de seguridad. Asimismo, los vidrios que se encuentren en áreas de riesgo deben seguir lo establecido en la Norma Técnica E.040 “Vidrio” del RNE”.

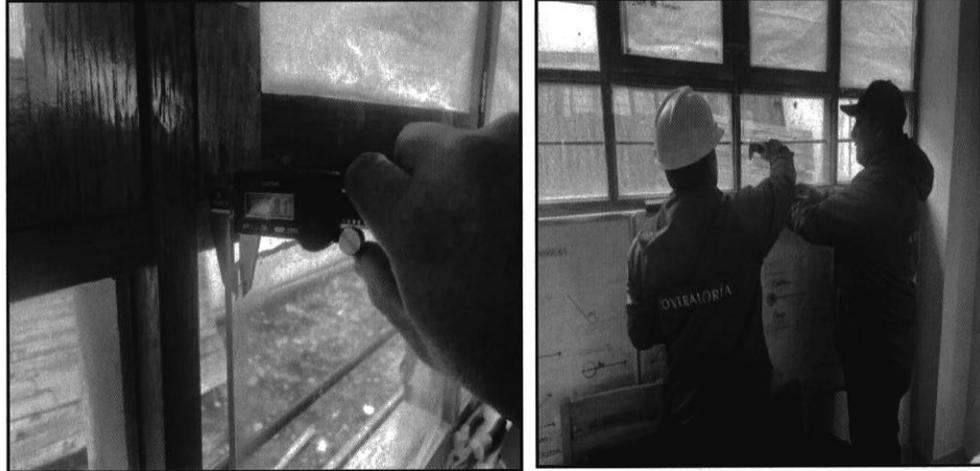
**IMÁGENES N°S 12 Y 13**  
**CALIDAD DE LOS VIDRIOS INSTALADOS MÓDULO DE PRIMARIA Y SECUNDARIA**

Todo esto para salvaguardar la seguridad de los estudiantes protegiéndolos de posibles roturas y de los rayos ultravioleta en concordancia a lo señalado en el numeral 5.2 del Capítulo 2 de la Norma Técnica E.040 del Reglamento Nacional de Edificaciones.

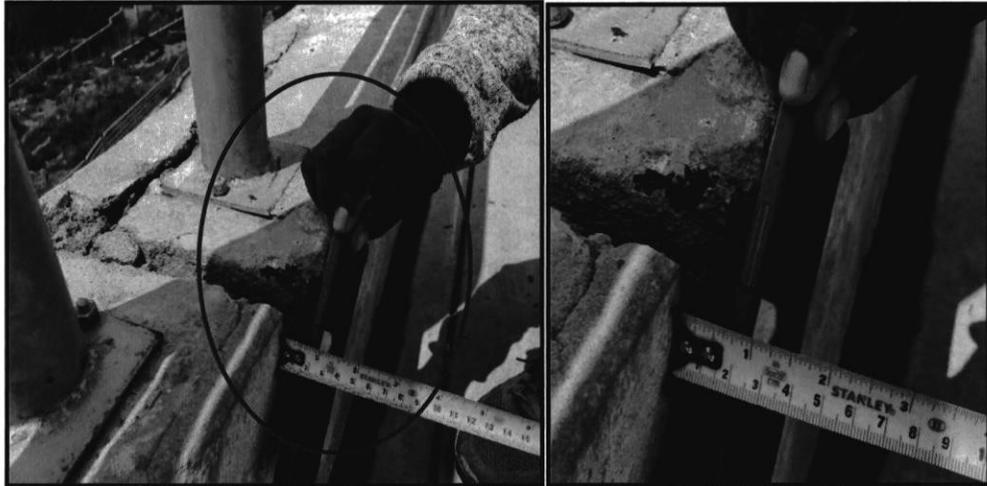
**IMAGEN N° 18 Y 19**  
**MURO DE CONTENCIÓN CON DESPLAZAMIENTO MAYOR A 1.5 CM Y FISURAS**

De la imagen precedente se precisa que en la progresiva 0+054 m se tiene un asentamiento vertical de más de 8 cm; asimismo, entre la progresiva 0+050 m al 0+054 m se tiene un desplazamiento del muro de más de 1.5 cm como se muestra en las imágenes siguientes:

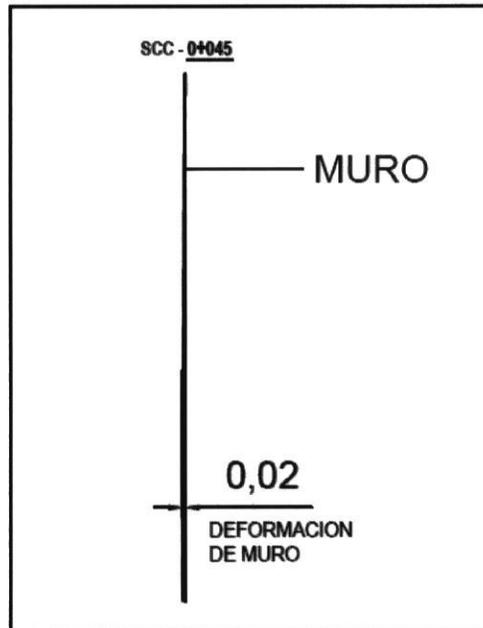
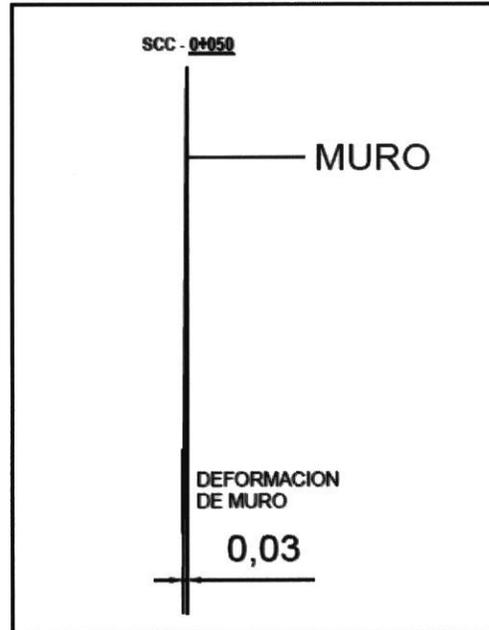
**IMÁGENES N°S 22 Y 23**  
**DESPLAZAMIENTO Y DEFORMACIONES DEL MURO MAYORES A 2CM**

Asimismo, en todo el tramo de 0+030 m al 0+054 se ha encontrado deformaciones de la pantalla del muro de contención con respecto a su eje vertical de entre 2 cm a 5 cm, condición que se muestra en el **Plano TS-03<sup>54</sup>** (Apéndice n.° 48) elaborada por la Comisión de Control y las imágenes siguientes:

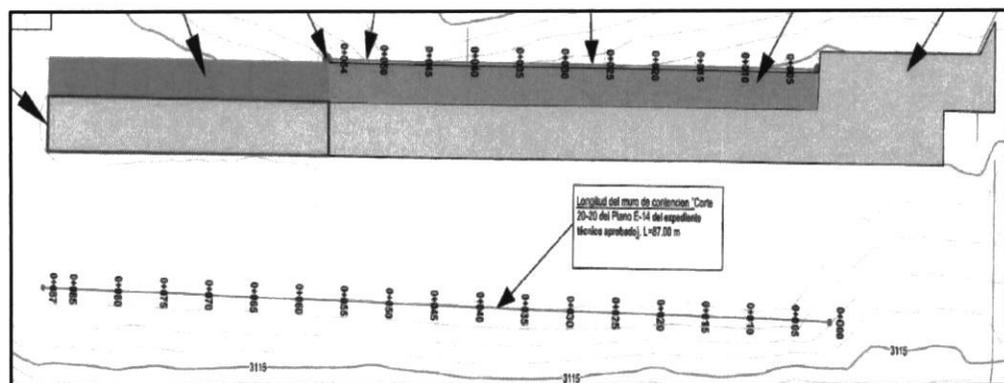
**IMAGEN N° 26**  
**MURO CONSTRUIDO CON DEFICIENCIAS CORTE 9-9, 15-15, 16-16 Y 17-17**

Por otro lado, de la inspección física a la obra llevadas a cabo los días del 11 al 13 de marzo de 2024 y de los días 1 y 2 de abril de 2024 se procedió a excavar calicatas<sup>56</sup> en los muros de contención ubicado en la parte posterior a los módulos de primaria y secundaria<sup>57</sup> para verificar la calidad del material utilizado en la construcción de la **partida 05.01.02.01: Relleno y apisonado con material propio** conforme lo requerido en el Corte 20-20 del Plano E-14<sup>58</sup> (**Apéndice n.º 47**) del expediente técnico aprobado, cuya ubicación se detalla en el Plano TC-01, TS-04 y 05<sup>59</sup> (**Apéndice n.º 48**) elaborado por la Comisión de Control e imagen siguiente:

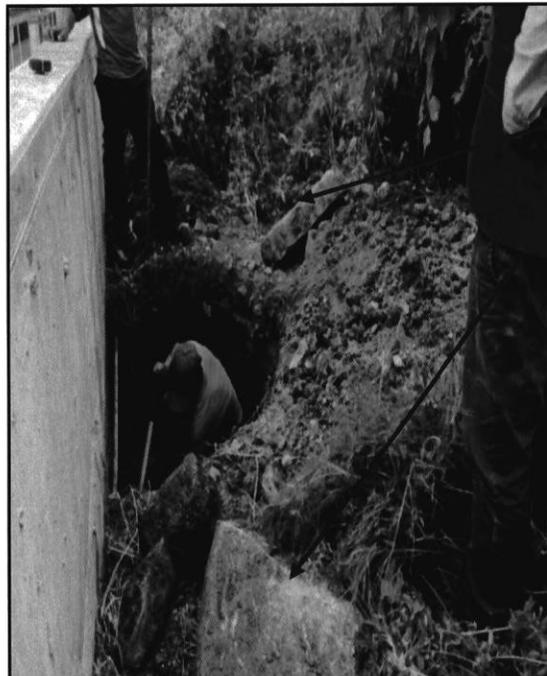
**IMAGEN N° 27**

**VERIFICACIÓN DEL TIPO DE MATERIAL DE RELLENO EN EL MURO DE CONTENCIÓN CORTE 20-20 DEL PLANO E-14**

Rocas de más de 50 cm encontradas en la excavación, con lo que se demuestra que no se ha ejecutado la partida de relleno con material propio seleccionado

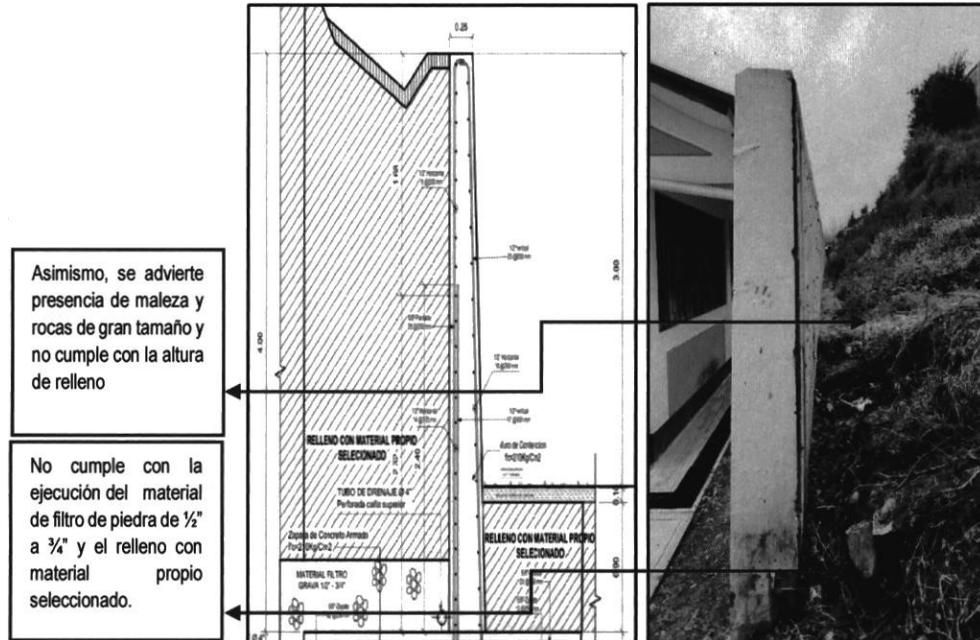
**IMÁGENES N°S 28 Y 29**  
**CORTE 20 – 20 MURO DE CONTENCIÓN SIN MATERIAL DE RELLENO CONFORME EL**  
**EXPEDIENTE TÉCNICO APROBADO**

Contexto en el cual se evidencia que el **Consorcio Chaclancayo<sup>60</sup>** ha ejecutado la **partida 05.01: Muro de contención** deficientemente afectando las partidas como excavación manual de terreno natural, relleno y apisonado con material propio, relleno y compactado material de préstamo afirmado, muro de contención - Concreto F'c=210kg/cm2 – Muro, ocasionando perjuicio económico a la Entidad de **S/90 246,89**, conforme se detalla a continuación:

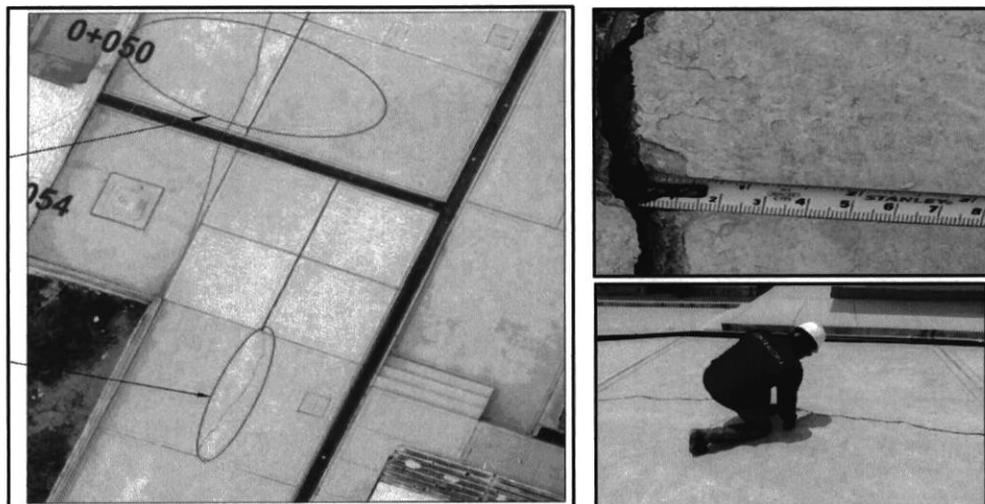
**IMÁGENES N.ºS 30 Y 31**  
**FISURAS DE MAS DE 2.54 CM EN EL PAVIMENTO DEL PATIO DE CIRCULACIÓN**

De las **actas n.º 001 y 005-2024 de Inspección de Obra Pamparomas (Apéndice n.º 46)** suscritas el 18 de enero y 13 de marzo de 2024, se advierte fisuras y agrietamiento en el pavimento del Patio General Primaria – Secundaria (Patio de Circulación), de más de 1,0 cm como se puede observar en el Plano TS-02<sup>66</sup> (**Apéndice n.º 48**) elaborado por la Comisión de Control y las imágenes siguientes:

En ese contexto, el **Consorcio Chaclancayo<sup>67</sup>** ha ejecutado la partida **05.02: Patios de Circulación**, de forma deficiente sin seguir los estándares de calidad previstos en el expediente técnico aprobado, asimismo, no ha trabajado bajo indicadores de resultados de calidad tal como lo señala el artículo 9 de la Norma Técnica GE.030: Calidad de la Construcción del Reglamento Nacional de Edificaciones.

De forma supletoria, el literal b) del numeral 4.5.1 del Manual de Carreteras: Mantenimiento o conservación vial<sup>68</sup> señalada que para fisuras longitudinales el deterioro del pavimento con fisuras gruesas con un ancho mayor a 3 mm es de gravedad 3 y una de las medidas correctivas es la

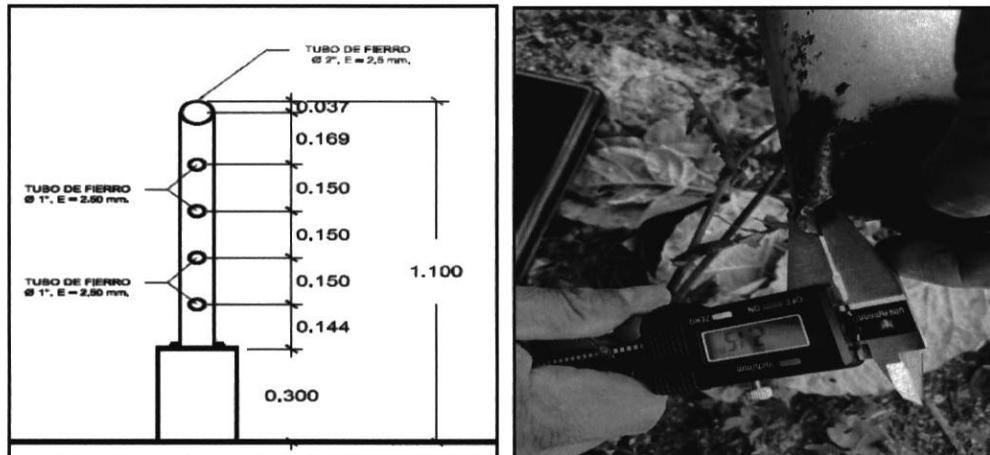
**IMÁGENES N°s 33 Y 34**  
**MEDICIÓN DE LOS ESPESORES DE LA TUBERÍA DE 1" Y 2" DE LAS BARANDAS**

Asimismo, de la inspección visual y el raspado mecánico realizado el 18 de enero de 2024 y del **acta n.º 001-2024 de Inspección de Obra Pamparomas (Apéndice n.º 46)** se advierte que no se ha cumplido con la aplicación del zincromato (pintura anticorrosiva) en las barandas metálicas, lo que ha afectado a la pintura epóxica la que se encuentra deteriorada tal como lo requiere la especificación técnica de la **partida 05.05.05.01: Baranda metálica de tubo negro pasamanos de 4" H=1.0**, que señala: "(...) se aplicará pintura epóxica color negro (02 capas) sobre la base zincromato".

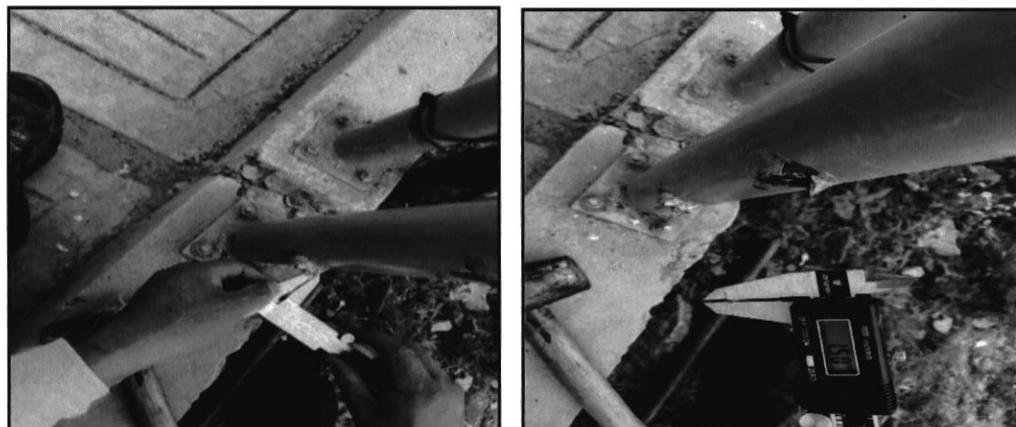
**IMÁGENES N°s 35 Y 36**  
**MEDICIÓN DE LOS ESPESORES DE LA TUBERÍA DE 1" Y 2" DE LAS BARANDAS**

En ese contexto, se evidencia que el **Consorcio Chaclancayo**<sup>79</sup> ha ejecutado la **partida 05.05.05.01: Baranda metálica de tubo negro pasamanos de 4" H=1.0** y la **partida 05.05.02.01: Pintura anticorrosiva y esmalte 2 manos en barandas**, sin ajustarse a lo señalado en los detalles típicos del Plano D-04: "Detalle de rejas y barandas" (**Apéndice n.º 52**) y las especificaciones técnicas del expediente técnico aprobado, afectando el cumplimiento de la **partida 05.05.05: Carpintería metálica**, situación que está generando el deterioro prematuro de dicha estructura, en ese sentido se ha ocasionado perjuicio económico a la Entidad de **S/44 811,16**.

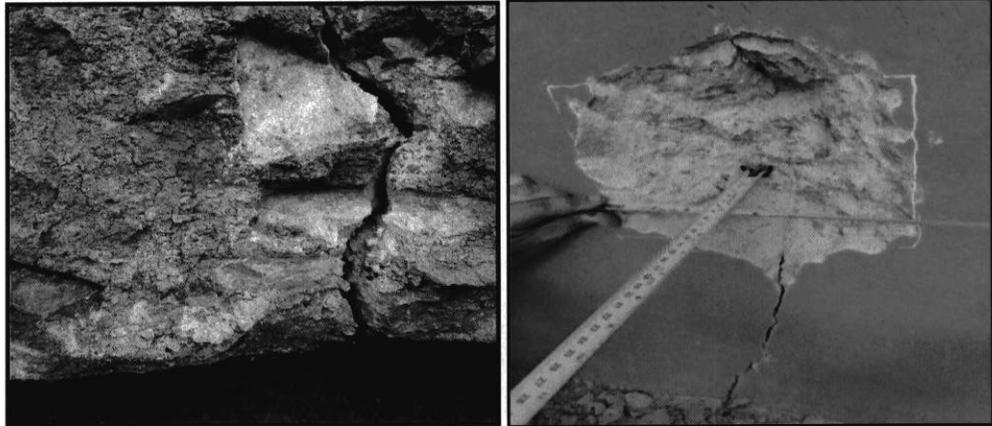
**IMÁGENES N.ºS 37 Y 38  
CIMENTO CORRIDO Y SOBRECIMIENTO DEL CERCO PERIMÉTRICO CON FISURAS**

De las **actas n.° 001 y 005-2024 de Inspección de Obra Pamparomas (Apéndice n.° 46)** suscritas el 18 de enero y 13 de marzo de 2024, se advierte que la construcción de las partidas conformantes de la **partida 05.06: Cerco Perimétrico** han sido construidas deficientemente, constatando que la cimentación del cerco perimétrico no cumple con las condiciones requeridas

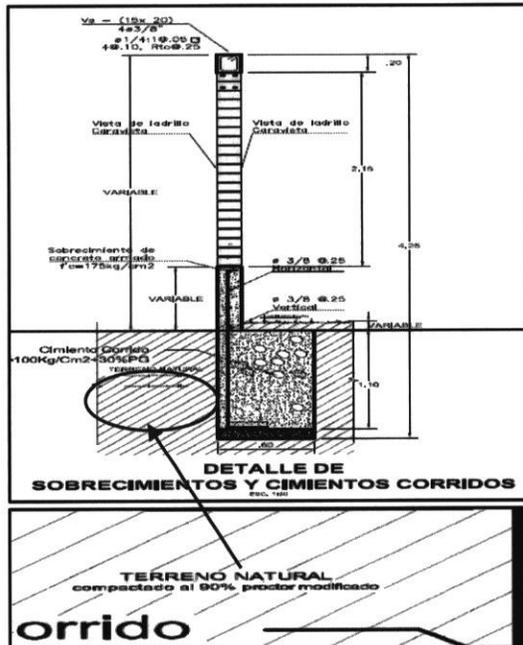
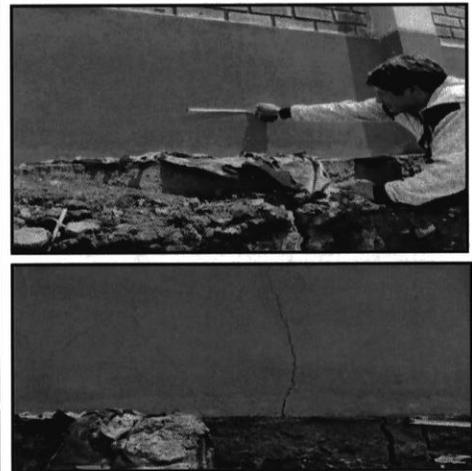
**IMÁGENES N.ºS 39 Y 40  
CIMENTO CORRIDO Y SOBRECIMIENTO DEL CERCO PERIMÉTRICO CON FISURAS**

De las imágenes precedentes y de lo señalado en los párrafos anteriores se evidencia que el **Consorcio Chaclancayo<sup>86</sup>** ha ejecutado la **partida 05.06: Cerco Perimétrico** deficientemente afectando las partidas como excavación para cimentación de 1 m a 2 m, relleno y apisonado con material propio, Solado para cimiento mezcla 1:10, E=10cm, Cimiento corrido, concreto ciclópeo 1:10+30% PM C/ADIT. IMPERM, Sobrecimiento reforzado concreto F'c=175 kg/cm2, Sobrecimiento reforzado - Encofrado y Desencofrado, Sobrecimiento reforzado - Acero de refuerzo Fy=4200 kg/cm2 y Tarrajeo en sobrecimientos E= 2.0cm C: A,1:5, ocasionando perjuicio económico a la Entidad de **S/3 124,94**

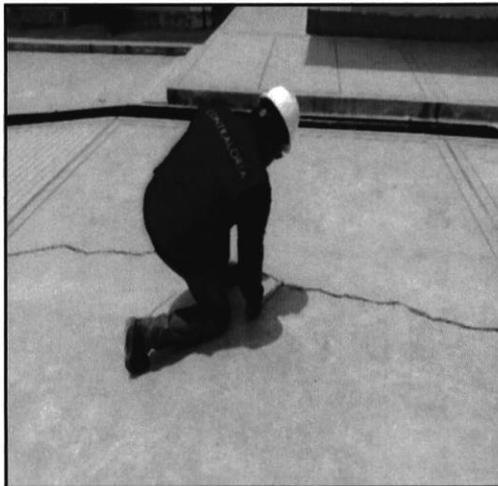
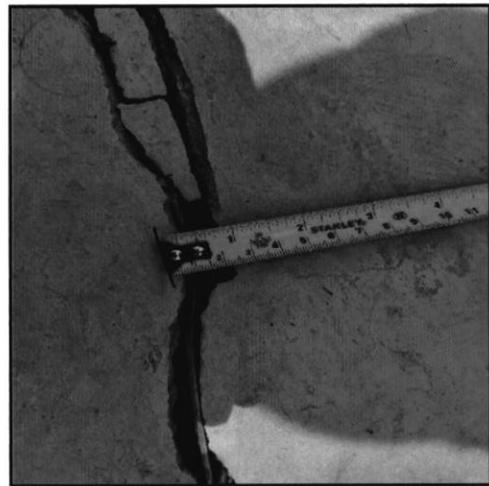
**IMÁGENES N.ºS 42 Y 43**  
**PAÑOS DEL PAVIMENTO CON FISURAS**

**Pamparomas (Apéndice n.º 46)** suscritas el 18 de enero, 13 de marzo y 2 de abril de 2024 se advierte asentamiento de 10 paños en el patio de circulación – Módulos de Primaria y Secundaria aledaños a los muros de contención **Cortes 9-9, 15-15, 16-16 y 17-17 del Plano E-14<sup>102</sup>** (Apéndice n.º 47) del expediente técnico aprobado con asentamientos superiores a los 2,54 cm con respecto al muro de contención. Así también, se advierte asentamientos entre paños de 2 cm y 4 cm, como fisuras y agrietamiento<sup>103</sup> en el pavimento mayores a 1,0 cm, tal como se advierte en las imágenes siguientes:

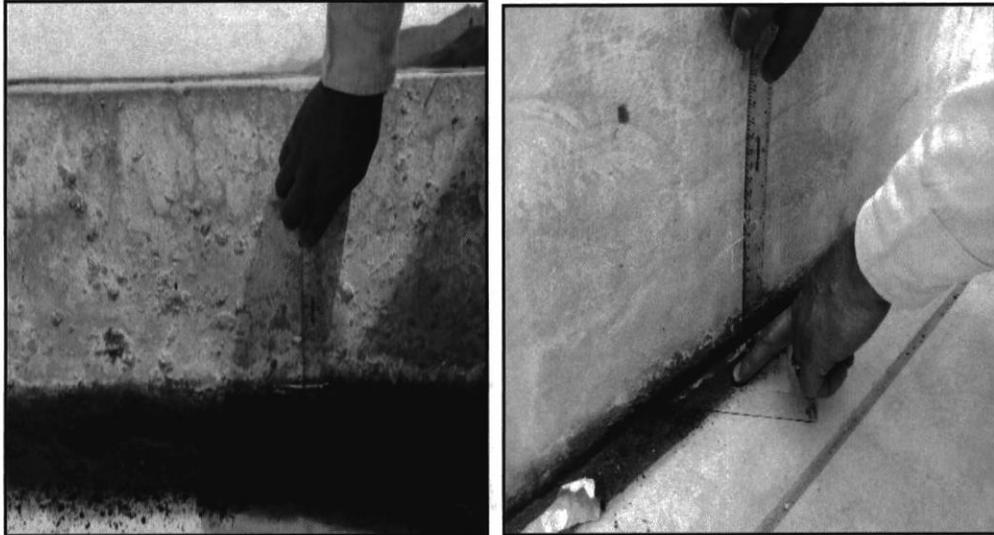
**IMÁGENES N°s 46 Y 47**  
**PAÑOS DEL PAVIMENTO CON ASENTAMIENTO**

Al respecto del asentamiento y agrietamiento en el pavimento el numeral 8.2.1 del Capítulo 8: Análisis y diseño – consideraciones generales de la Norma Técnica E.060 del Reglamento Nacional de Edificaciones señala: “Las estructuras deberán diseñarse para resistir todas las cargas que puedan obrar sobre ella durante su vida útil”. Asimismo, el numeral 8.2.3 señala:

En ese contexto, y de lo advertido en las imágenes el diseño de pavimento del **Patio de Circulación** no cumple con lo requerido en el numeral 8.2.1 y 8.2.3 del Capítulo 8 de la Norma Técnica E.060 del Reglamento Nacional de Edificaciones. Con ello se evidencia que la construcción del **Patio de Circulación** no estaría cumpliendo su finalidad de **proteger al muro de contención** al tener deficiencias en su diseño al no contener el expediente de la prestación adicional de obra n.° 1 (**Apéndice n.° 55**) planos y cálculos que sustenten la construcción, siendo que el expediente de la prestación adicional fue propuesto por el **Consorcio Chaclancayo**<sup>104</sup> ejecutor de obra.
