**INFORME DE CONTROL ESPECÍFICO**  
**N° 034-2024-2-0343-SCE**

**“MANTENIMIENTO PERIODICO EMP. PE-16  
(CHUCCHUS)-RUREC-ANCA-HUACRACACA-COLCA-  
ROSAS PAMPA (KM 11+400); MARCA (KM 11+495)-  
PACKAR HUAYLLAPAMPA (30+795), PROVINCIA DE  
RECUAY, DEPARTAMENTO DE ANCASH”**

**PERÍODO: 18 DE NOVIEMBRE DE 2022 AL 8 DE AGOSTO DE 2023**

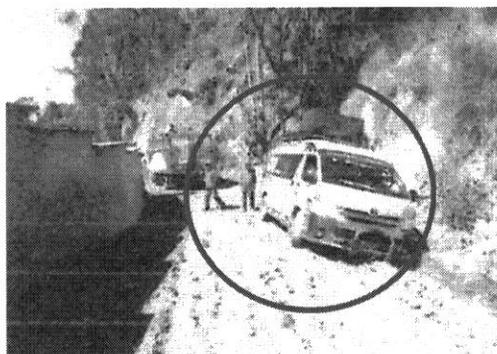
Combi que brinda servicios de Barranca a Marca sufre accidente por el mal estado de la vía

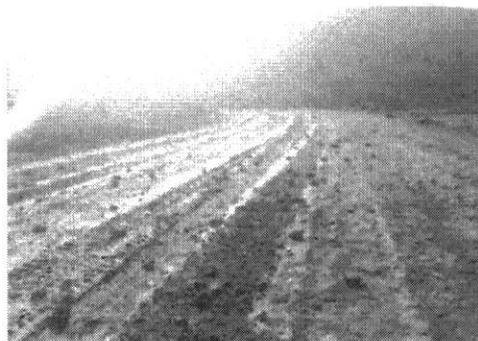
**FOTOGRAFÍA N° 2**

Vía en mal estado por haber usado material inadecuado

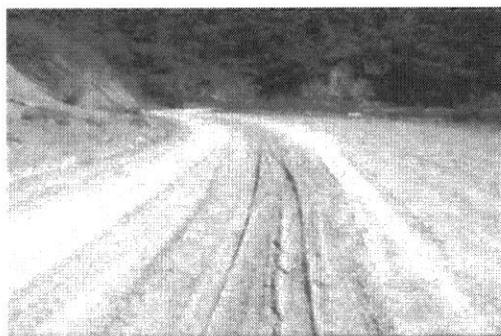
Tramo de Marca a Huayllapampa en la cual se aprecia afirmado con material arcilloso

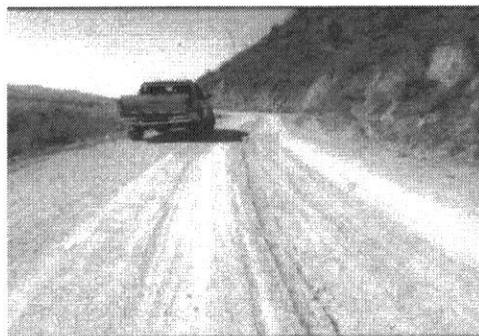
#### FOTOGRAFÍA N° 4

Tramo de Marca a Huayllapampa en la cual se aprecia afirmado con material arcilloso

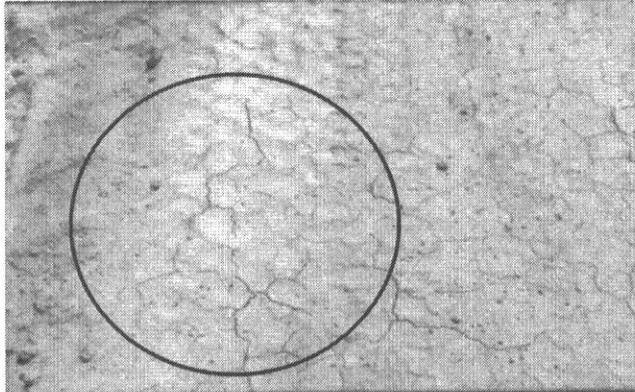
Superficie de rodadura agrietada al perder la humedad la arcilla

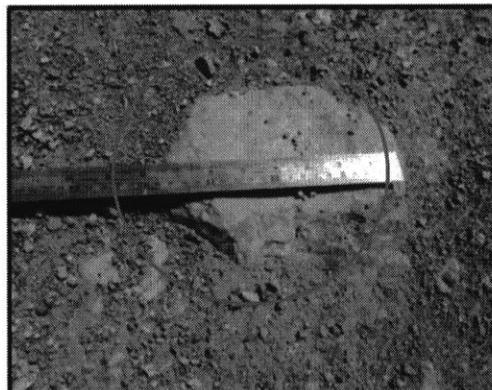
La superficie de rodadura presenta piedras de diámetro mayores a 2", tal como piedras de diámetro (7")

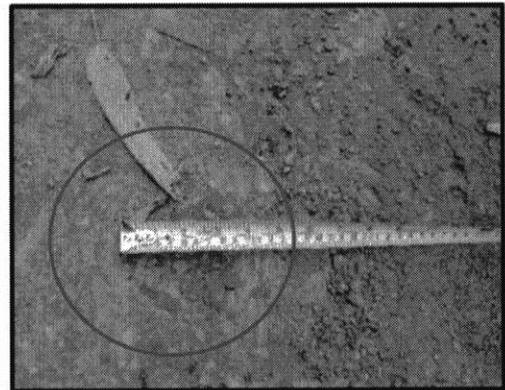
**FOTOGRAFÍA N° 7**

La superficie de rodadura presenta piedras de diámetro mayores a 2", tal como piedras de diámetro (5")

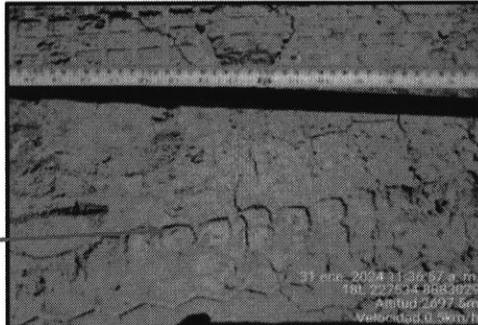
Progresiva KM 1+500 del tramo 2  
Ahuellamiento y fisura en la superficie del afirmado

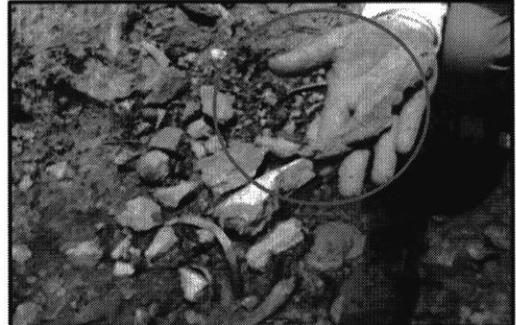
**FOTOGRAFÍA N° 9**

Progresiva KM 1+500 del tramo 2  
Se constató la cantidad de material arcilloso existente en la capa de afirmado

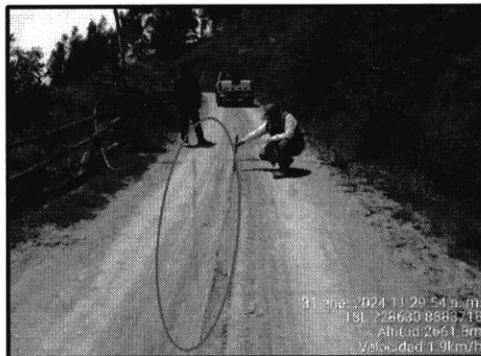
**FOTOGRAFÍA N° 10**

Progresiva KM 0+500 del tramo 2  
Ahuellamiento y fisura en la superficie del afirmado por exceso de arcilla

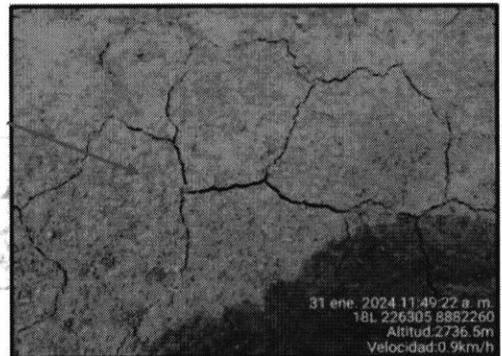
Progresiva KM 4+000 del tramo 2  
Fisura por contracción de la superficie del afirmado por el exceso de arcilla

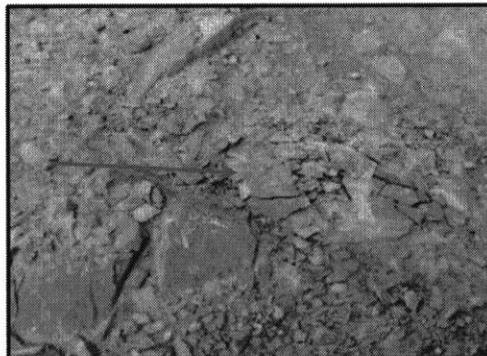
**FOTOGRAFÍA N° 12**

Progresiva KM 15+000  
Se visualiza la presencia de roca en descomposición.

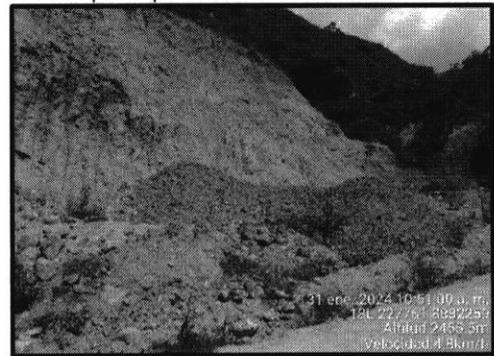
Cantera n.° 1 (KM 9+000 aproximadamente) Tramo 1  
Se aprecia que la cantera no ha sido remediada

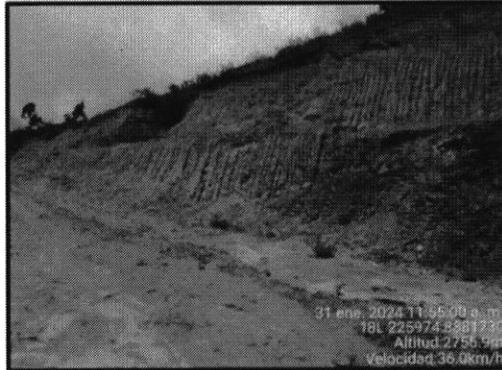
**FOTOGRAFÍA N° 14**

Cantera n.° 2  
(KM 5+000 aproximadamente) tramo 2  
Se aprecia que la cantera no ha sido remediada

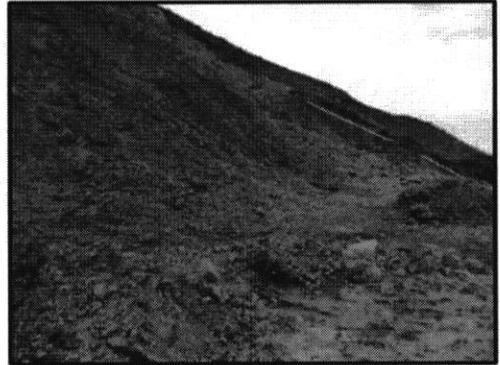
**FOTOGRAFÍA N° 15**

Cantera n.° 3  
(KM 16+500 aproximadamente) del tramo 2  
La cantera no ha sido restaurada, por el contrario, existen deslizamientos y afectación a un canal de riego)

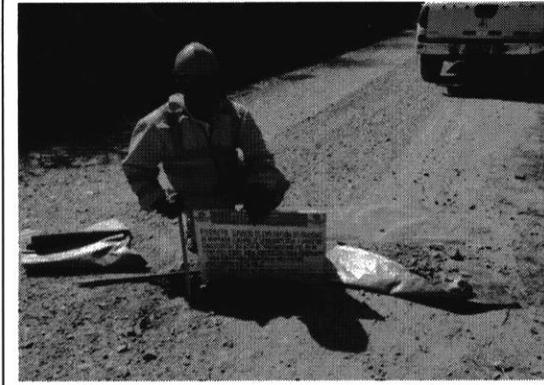
Progresiva 4+700 del tramo 1, calicata C-5 de profundidad 20,5cm, se procede a la toma de muestra de la capa de afirmado, lado derecho del eje de vía

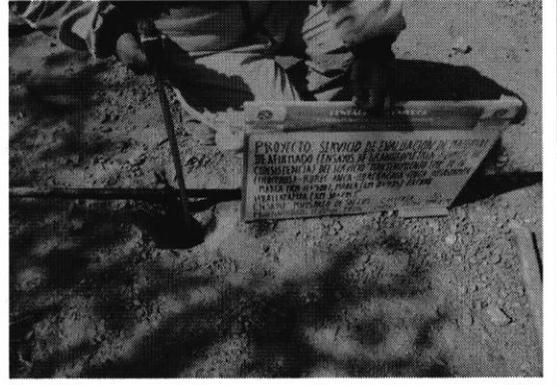
**FOTOGRAFIA N° 17**

Progresiva 5+750 del tramo 1, calicata C-6 de profundidad 20,0cm, se procede a la toma de muestra de la capa de afirmado, lado derecho del eje de vía

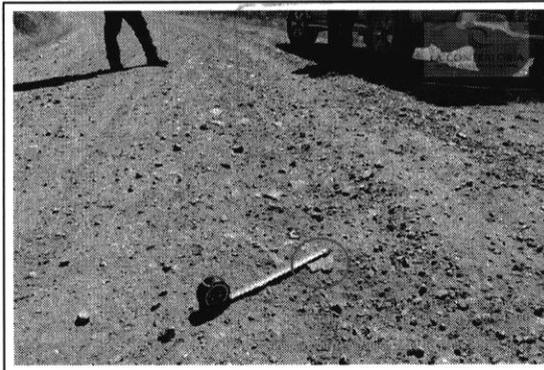
Progresiva 1+195 del tramo 1, se verificó el desprendimiento de las partículas gruesas de la base de afirmado (superficie de rodadura); asimismo, presenta piedras 4"

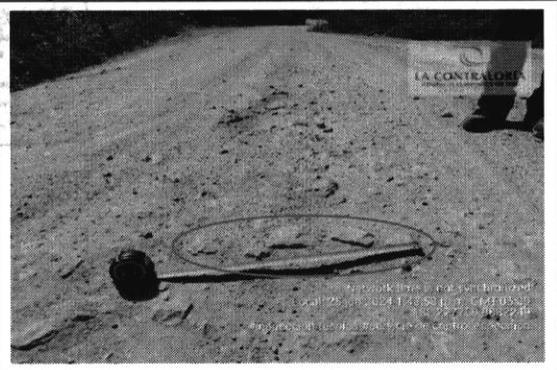
**FOTOGRAFIA N° 19**

Progresiva 9+093 del tramo 1, se verifica el desprendimiento de las partículas finas de la base de afirmado y se evidencia muchos desgastes; asimismo, presenta piedras de tamaño desde 3" a 4"

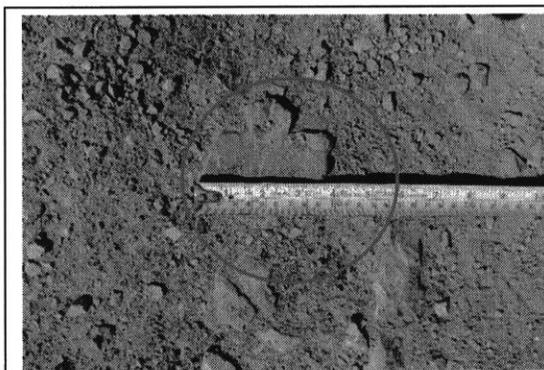
Progresiva 1+195 del tramo 1, se visualiza que la superficie de rodadura presenta piedras de tamaño de 3" hasta 4"

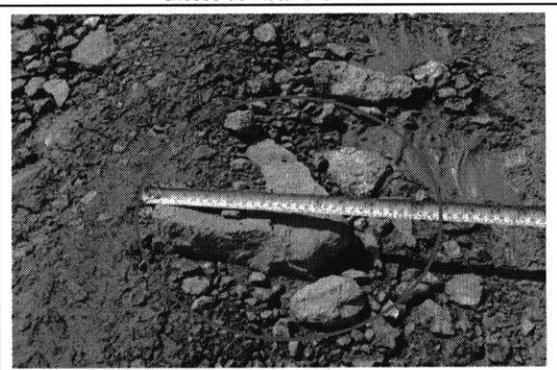
**FOTOGRAFIA N° 21**

Progresiva 11+134 del tramo 1, se verifica que la capa de afirmado está conformada por piedras 9" y la presencia de exceso de material arcilloso.

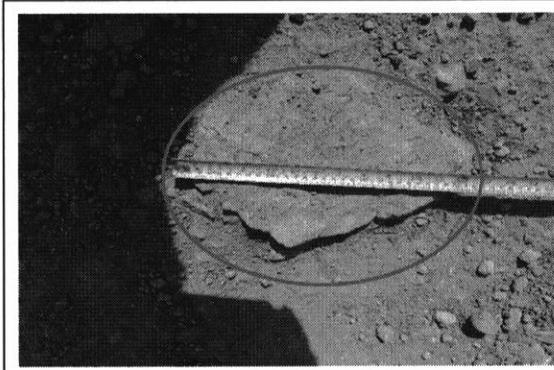
Progresiva 11+142 del tramo 1, se verifica que la capa de afirmado está conformada por piedras 9" hasta 12", y la presencia de exceso de material arcilloso.

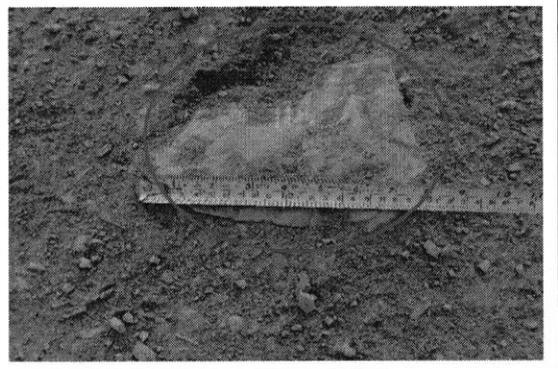
**FOTOGRAFIA N° 23**

Progresiva 11+355 del tramo 2, se verifica que la capa de material afirmado presenta piedra de tamaño de 8" y el desprendimiento de las partículas gruesas

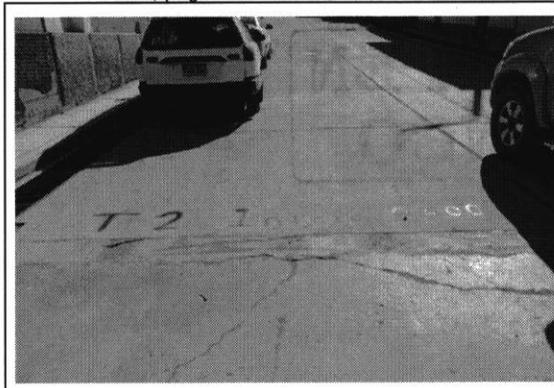
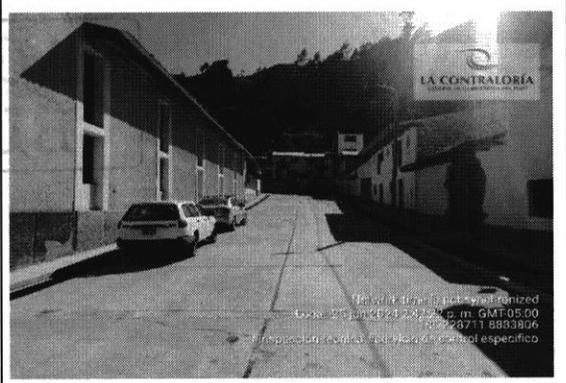
Progresiva 0+000 del tramo 2, según coordenadas del inventario vial del expediente técnico aprobado; el cual inicia al costado de la iglesia del distrito de Marca; se observa que desde el inicio del tramo 2 hasta aproximadamente unos 151m posteriores de la vía, se encuentra con pavimento rígido; ese pavimento rígido fue ejecutado por la Entidad entre el periodo de 10 de junio al 31 octubre del 2022, (según contrato de obra n.° 002-2023-MDM/GM, del ADS. N.° 003-2022-MDM/CS-Primera Convocatoria).

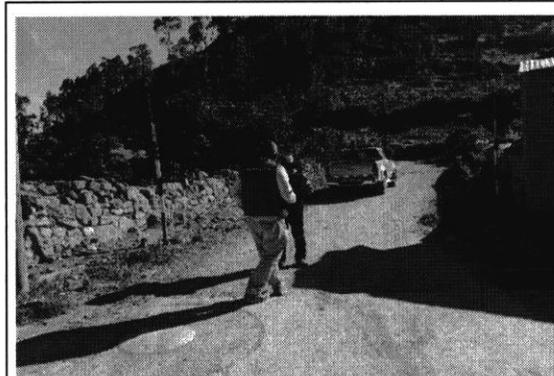
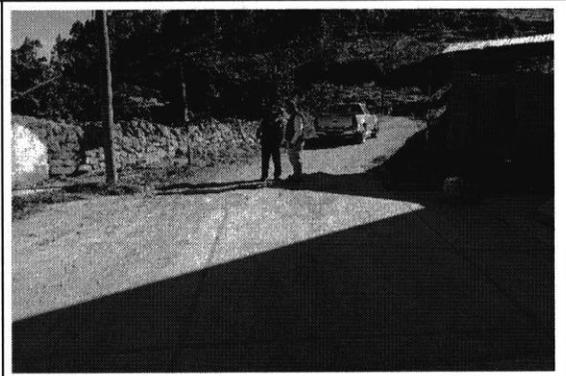
Progresiva 0+151 del tramo 2, se verifica el fin del tramo con pavimento rígido y el inicio de la superficie de rodadura con material tipo afirmado; en donde se evidencia que la superficie de rodadura presenta exceso de material arcilloso

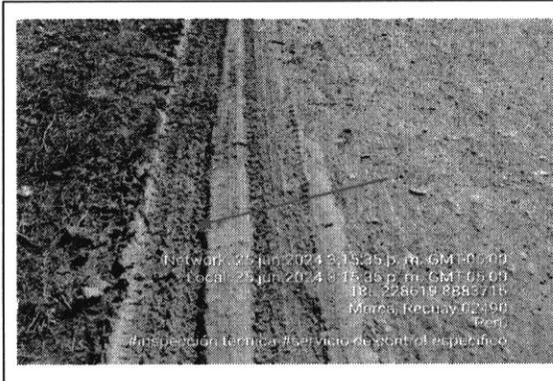
Progresiva 0+162 aproximadamente del tramo 2, se verifica que la superficie de rodadura presenta exceso de material arcilloso, ocasionando ahuellamiento en la superficie de rodadura.

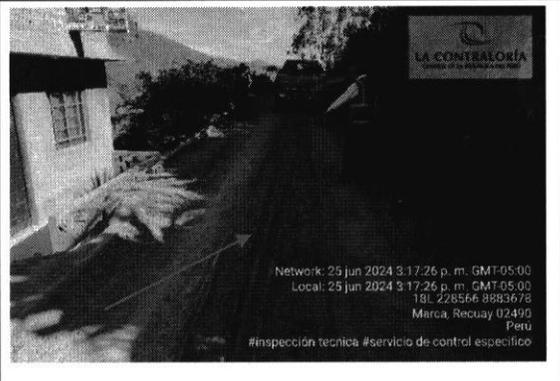
**FOTOGRAFIA N° 29**

Progresiva 0+242, del tramo 2, se verifica que la superficie de rodadura presenta exceso de material arcilloso, ocasionando así el ahuellamiento de la superficie de rodadura

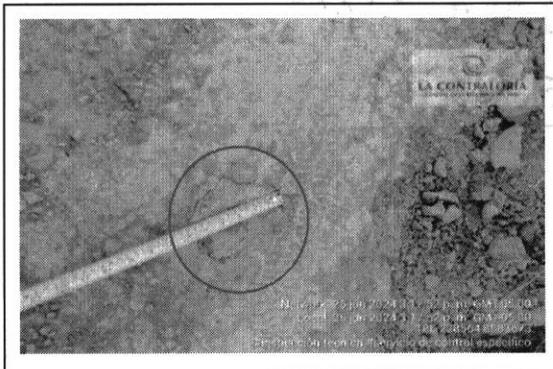
Progresiva 0+250 aproximadamente del tramo 2, se verifica que la capa de afirmado está conformada por piedras 5,5" y la presencia de exceso de material arcilloso, ocasionando el ahuellamiento de la superficie de rodadura.

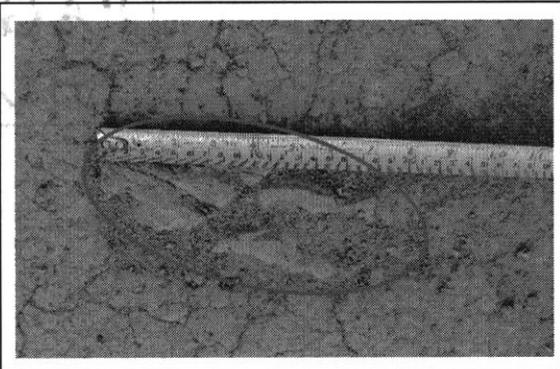
**FOTOGRAFIA N° 31**

Progresiva 5+015 del tramo 2, se verifica que la capa de afirmado está conformada por piedras 7,5" y la presencia de exceso de material arcilloso, ocasionando grietas en la superficie de rodadura.

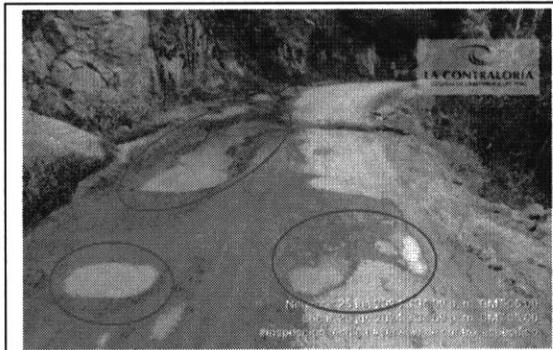
Progresiva 0+495 del tramo 2, se verifica el deterioro de la capa de afirmado; por la presencia del cruce de agua y el exceso de material arcilloso, se han generado el lavado del material fino ocasionando huecos y deformación en la superficie de rodadura.

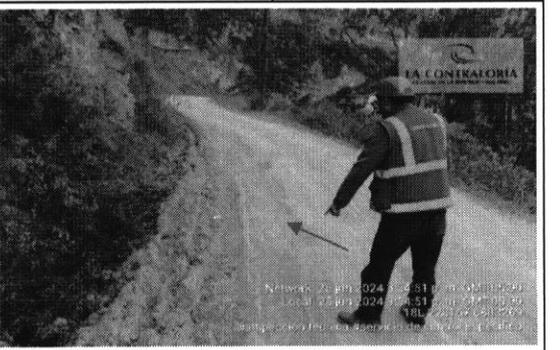
**FOTOGRAFIA N° 33**

Progresiva 0+835 hasta 0+845 aproximadamente del Tramo 2, se verifica que la capa de afirmado presenta exceso de material arcilloso, ocasionando deformaciones y el ahuellamiento de la superficie de rodadura, los cuales presentan profundidades desde 9 a 16 cm aproximadamente.

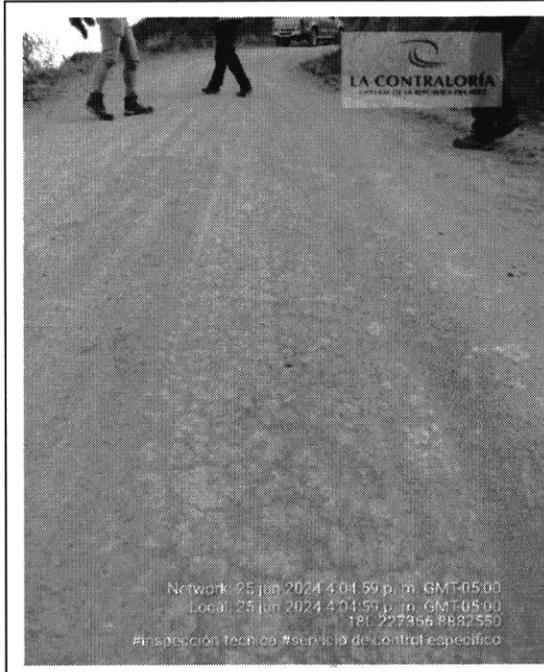
Progresiva 2+310, del tramo 2, se verifica que la superficie de rodadura presenta exceso de material arcilloso, presentando las grietas interconectadas por contracciones del material arcilloso, ocasionando falla piel de cocodrilo en la superficie de rodadura.

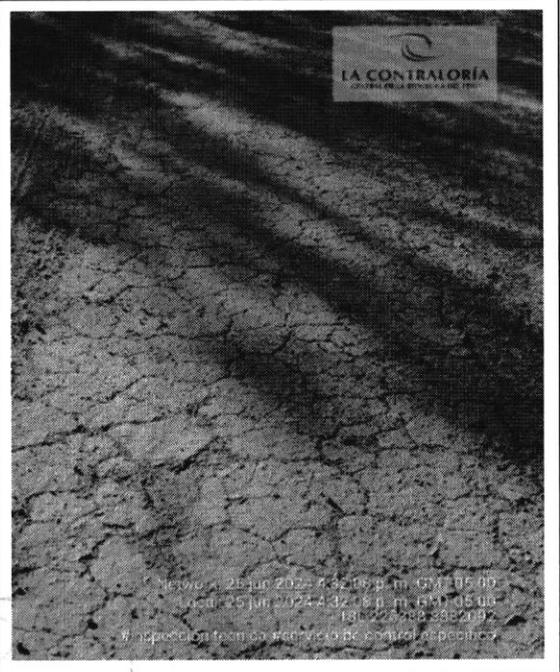
**FOTOGRAFIA N° 35**

Progresiva 5+930 del tramo 2, se verifica que la capa de afirmado, presenta piedras de tamaño de 4" y exceso de material arcilloso, el cual ocasiona grietas la superficie de rodadura.

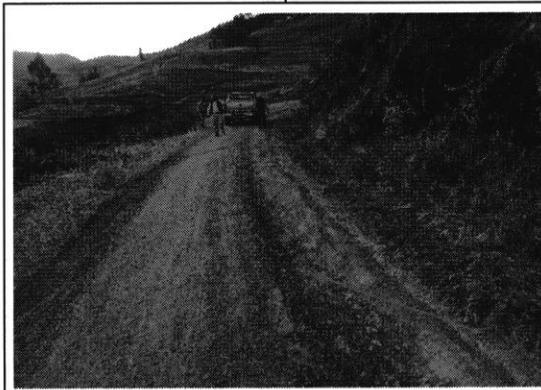
Progresiva 14+0450 del tramo 2, se verifica que la capa de material afirmado presenta un excesivo desgaste y desprendimiento de material grueso y deformación por ahuellamiento de superficie de rodadura.

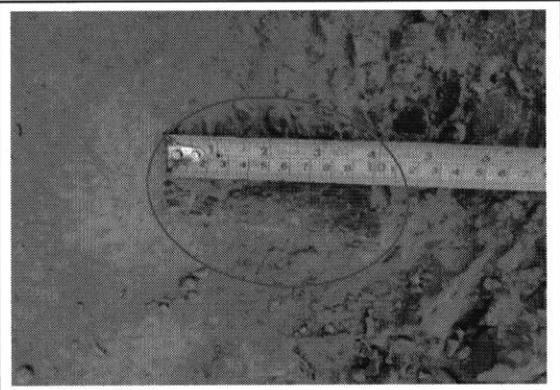
**FOTOGRAFIA N° 37**

Progresiva 18+600 del tramo 2, se verifica que la capa de material afirmado, presenta exceso de material arcilloso y piedras de tamaño de 4"

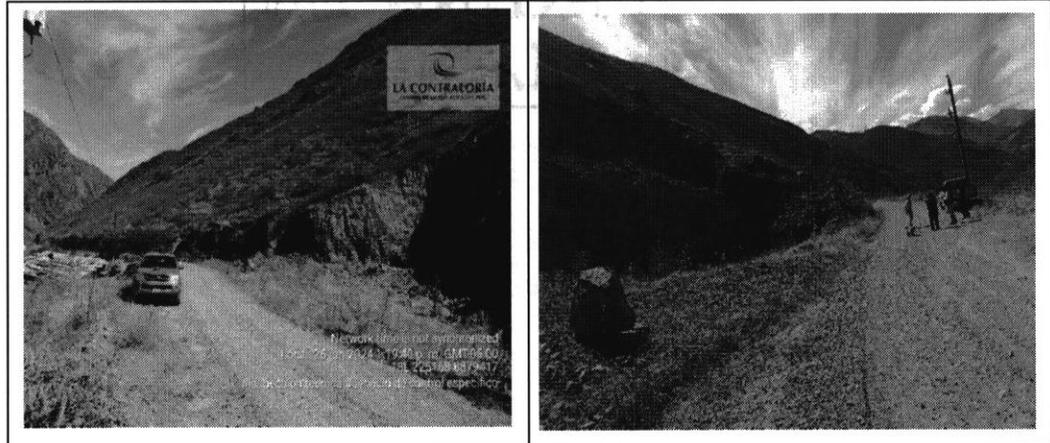
Progresiva 4+520 del tramo 1, ubicación de la cantera n.°3 explotada, se verificó que no se ha realizado la remediación de la cantera explotada

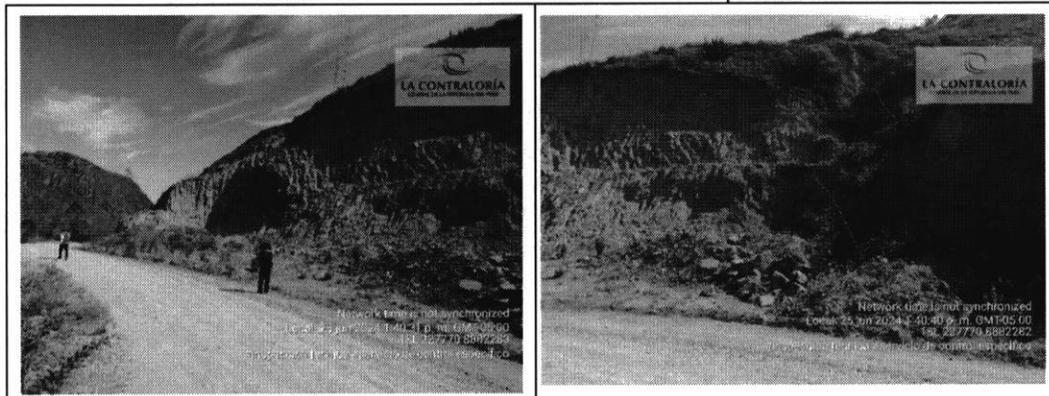
Progresiva 9+120 del tramo 1; en esta cantera n.°4, se verificó la presencia de bancos de arcilla; se verificó que no se ha realizado la remediación de la cantera explotada

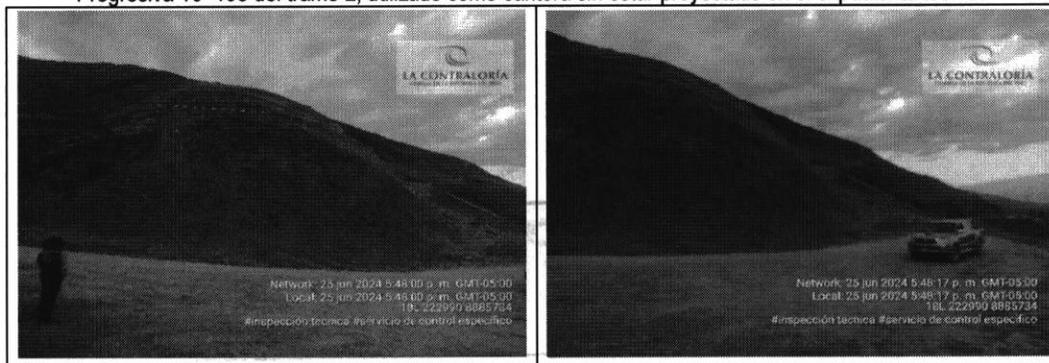
Progresiva 16+195 del tramo 2, utilizado como cantera sin estar proyectado en el expediente técnico

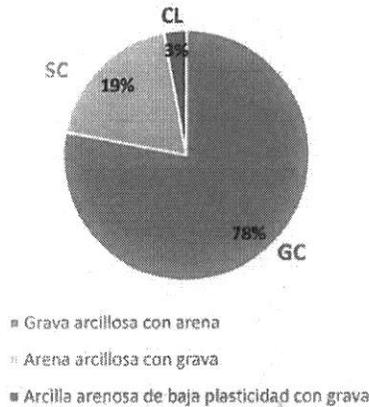
**DISTRIBUCIÓN PORCENTUAL CLASIFICACIÓN SUCS**

- Los suelos de afirmado de las calicatas excavadas, según la clasificación **AASHTO** están conformados por los siguientes: **A-2-6** (75%), **A-6** (25%), tal como se muestra en la imagen.

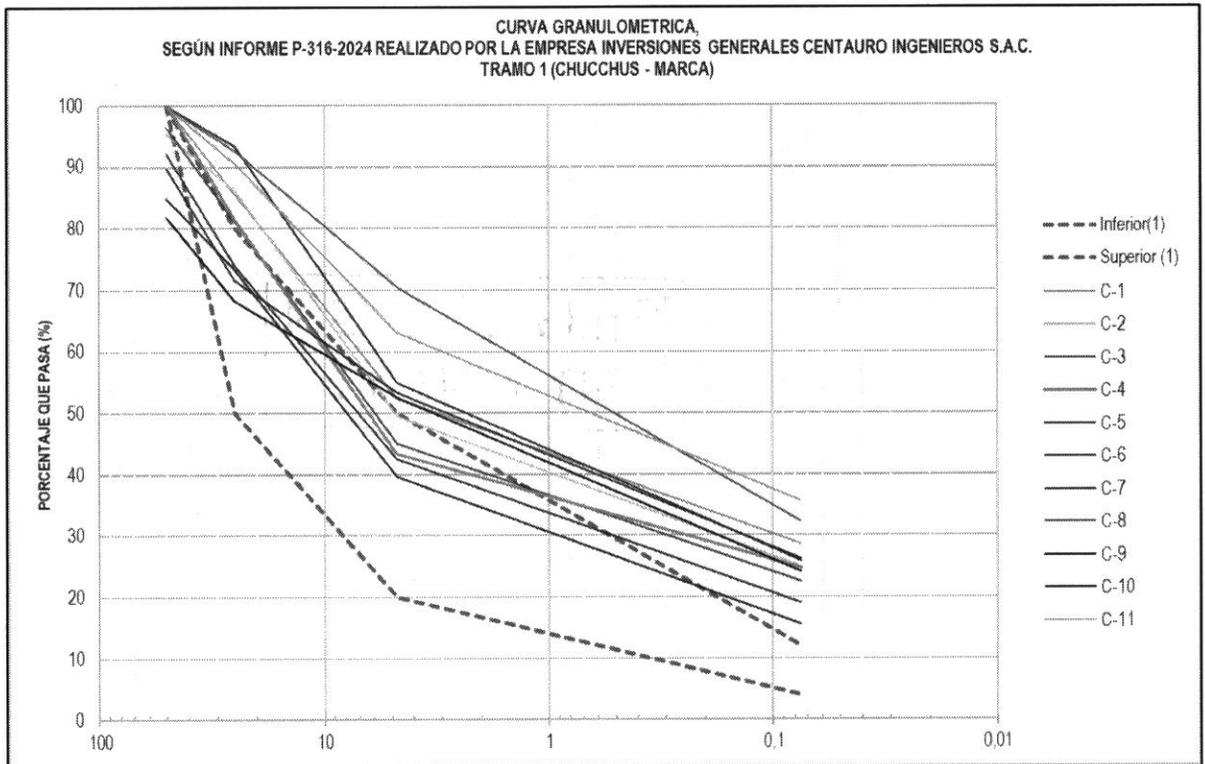
**GRÁFICO N° 2**  
**CURVA GRANULOMETRICA**  
**TRAMO 1 (CHUCCHUS-MARCA)**

(1) Franja Granulometría, según tabla N°04 del expediente técnico Aprobado.

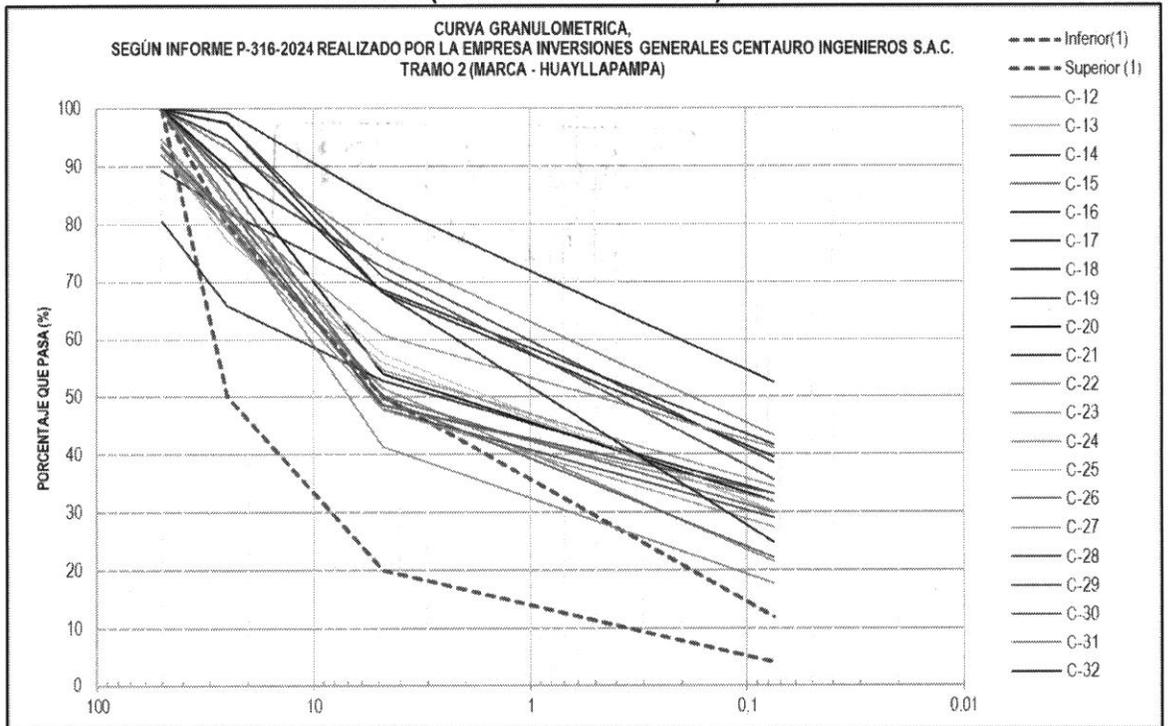
**GRÁFICO N° 3**  
**CURVA GRANULOMETRICA**  
**TRAMO 2 (MARCA-HUAYLLAPAMPA)**

(1) Franja Granulometría, según tabla N°04 del expediente técnico Aprobado.

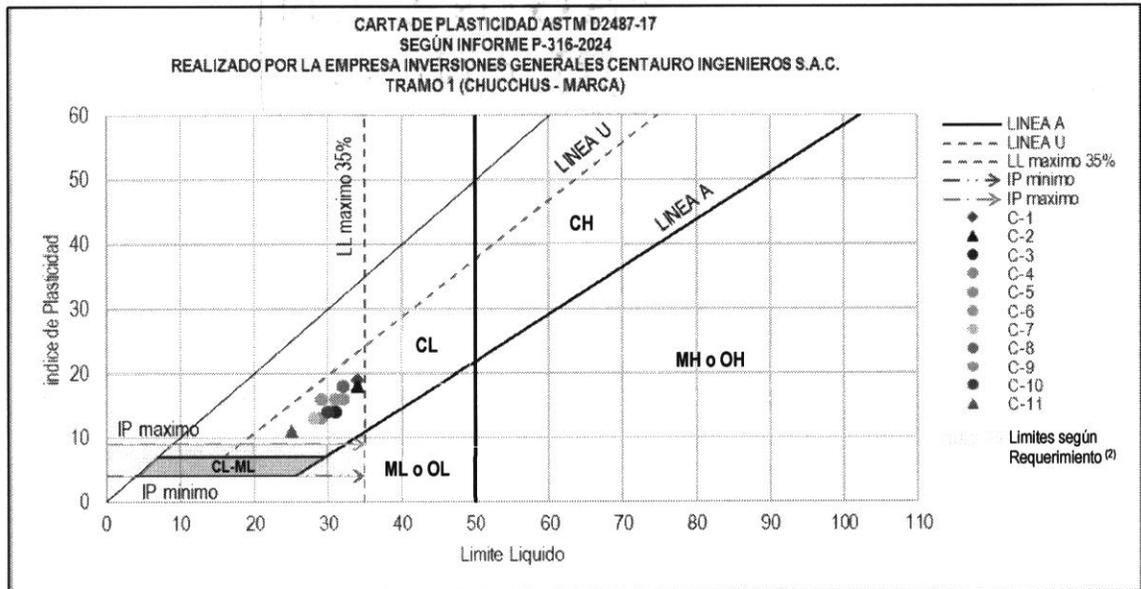
**GRÁFICO N° 4**  
**LIMITES DE CONSISTENCIA**  
**TRAMO 1 (CHUCCHUS – MARCA)**

(2) Los requisitos de Calidad del Manual de Carreteras EG-2013 y especificaciones técnicas del Expediente Técnico Aprobado  
Fuente: Elaboración Propia  
Elaborado por: Comisión de Control

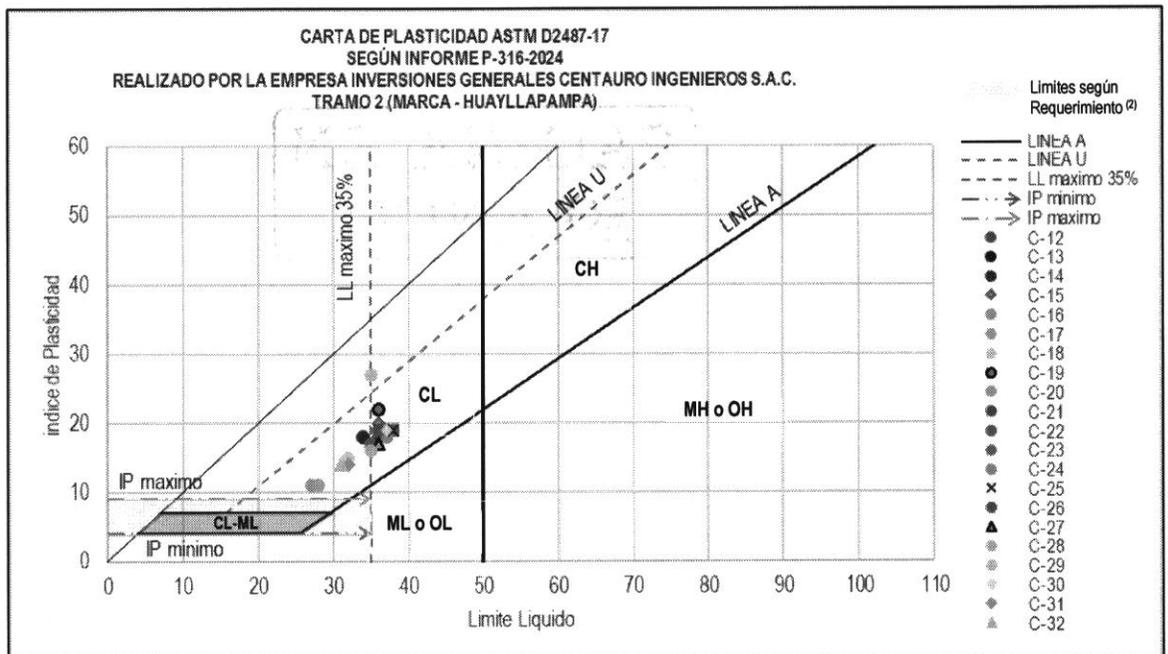
**GRÁFICO N° 5**  
**LIMIRES DE CONSISTENCIA**  
**TRAMO 2 (MARCA-HUAYLLAPAMPA)**

(2) Los requisitos de Calidad del Manual de Carreteras EG-2013 y especificaciones técnicas del Expediente Técnico Aprobado  
Fuente: Elaboración Propia  
Elaborado por: Comisión de Control

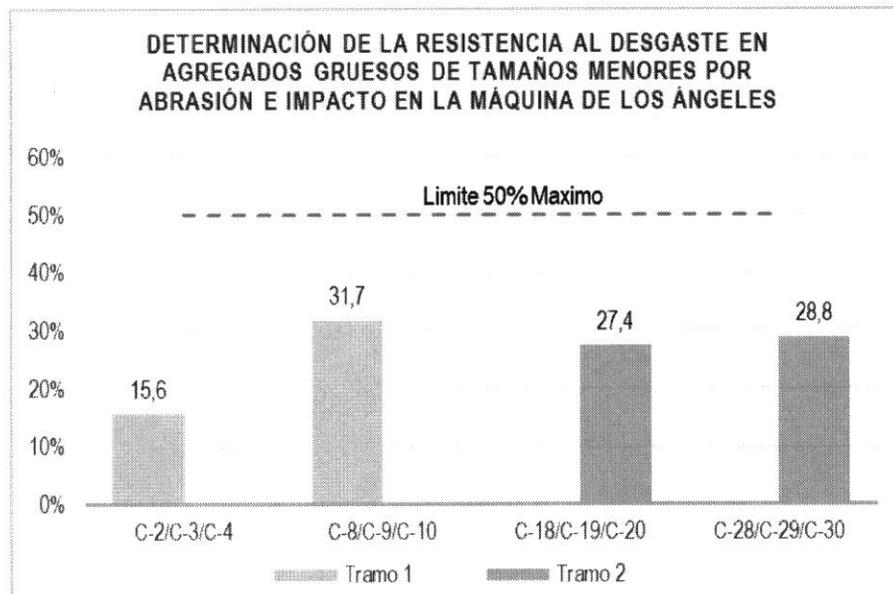
**GRÁFICO N° 6**  
**ABRASIÓN LOS ÁNGELES (L.A.), AL DESGASTE DE LOA AGREGADOS DE TAMAÑO MENORES A 37.5MM (1 ½") NTP 400.019:2020**
