**INFORME DE CONTROL ESPECÍFICO**  
**N° 018-2024-2-0371-SCE**

SERVICIO DE CONTROL ESPECÍFICO A HECHOS CON  
PRESUNTA IRREGULARIDAD  
MUNICIPALIDAD DISTRITAL DE SAN BENITO

EJECUCIÓN, RECEPCIÓN Y LIQUIDACIÓN DE LA OBRA:  
“MEJORAMIENTO DE LOS CANALES DE REGADÍO EN LA  
PARTE ALTA DE SAN BENITO DEL DISTRITO DE SAN  
BENITO”

PERÍODO: 9 DE SETIEMBRE DE 2022 AL 11 DE DICIEMBRE DE 2023

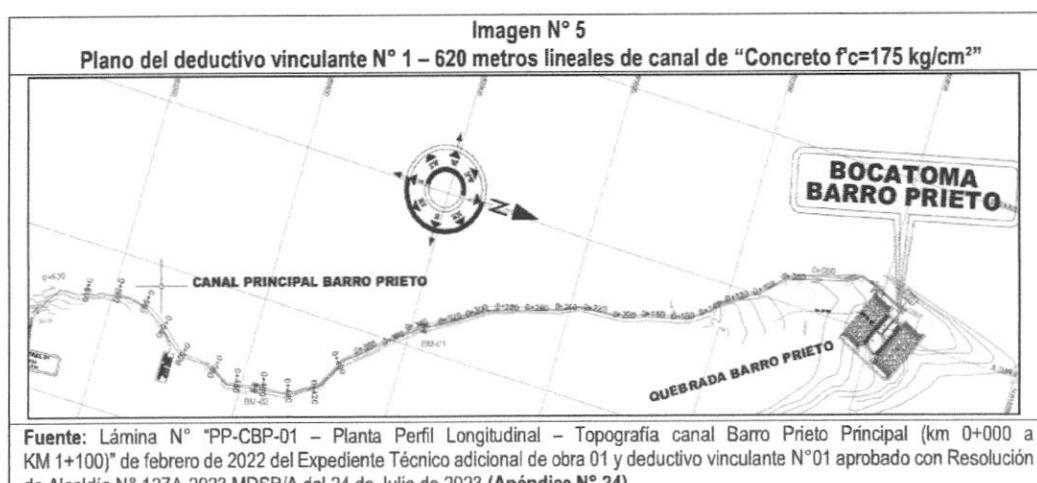
Asimismo, respecto al deductivo vinculante N° 01 de la obra se muestra el plano denominado “PP-CBP-01 – Planta Perfil Longitudinal – Topografía canal Barro Prieto Principal (km 0+000 a KM 1+100)”, donde se realizó el deductivo del canal de “Concreto  $f'c=175 \text{ kg/cm}^2$ ” del km 0+000 a KM 0+620; así como, la planilla de metrados, tal como se puede apreciar en las imágenes siguientes:

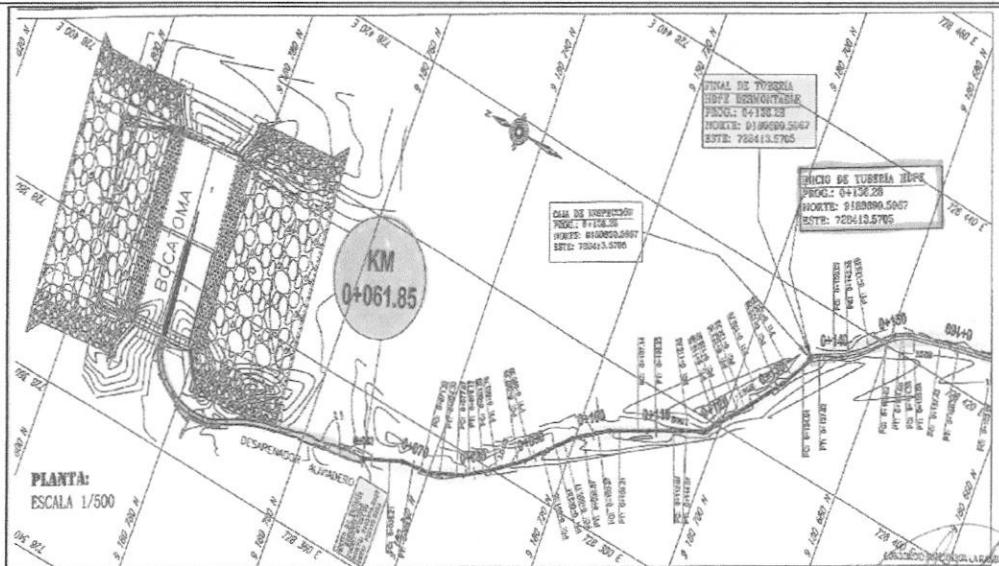
**Imagen N° 7**  
**Plano del Adicional N° 1 – 74.43 Metros lineales de tubería desmontable del Km 00+061.85 hasta Km 00+136.26**

Fuente: Plano AS BUILT: Lámina N° "PP-01 – Planta y Perfil Tubería desmontable – Barro Prieto" de junio de 2023 del Expediente Técnico adicional de obra 01 y deductivo vinculante N°01 aprobado con Resolución de Alcaldía N° 127A-2023 MDSB/A del 24 de Julio de 2023 (Apéndice N° 24)

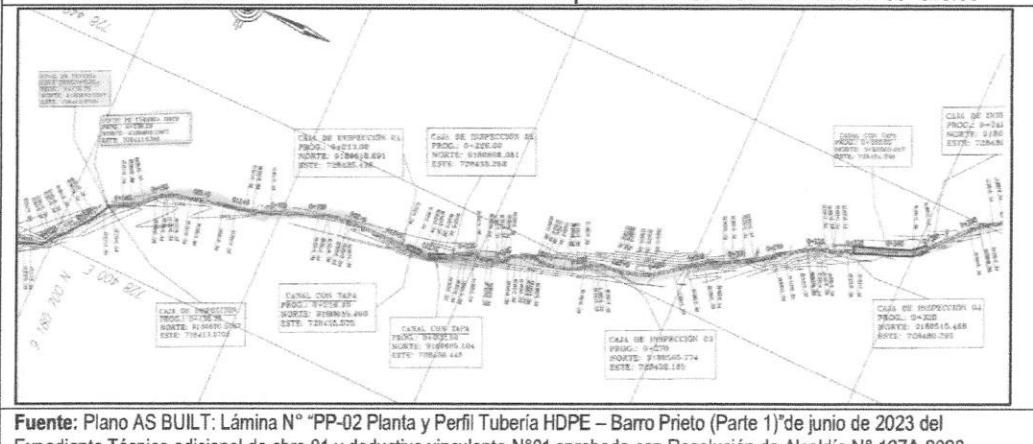
Imagen N° 8

Plano del Adicional N° 1 –Tubería enterrada sección típica del Km 00+136.26 hasta Km 00+620.00

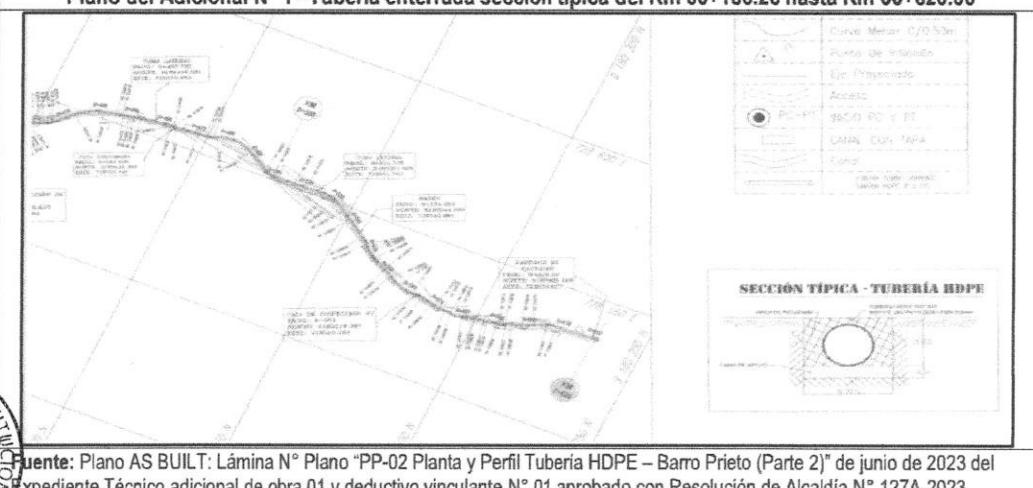
Imagen N° 9

Plano del Adicional N° 1 –Tubería enterrada sección típica del Km 00+136.26 hasta Km 00+620.00

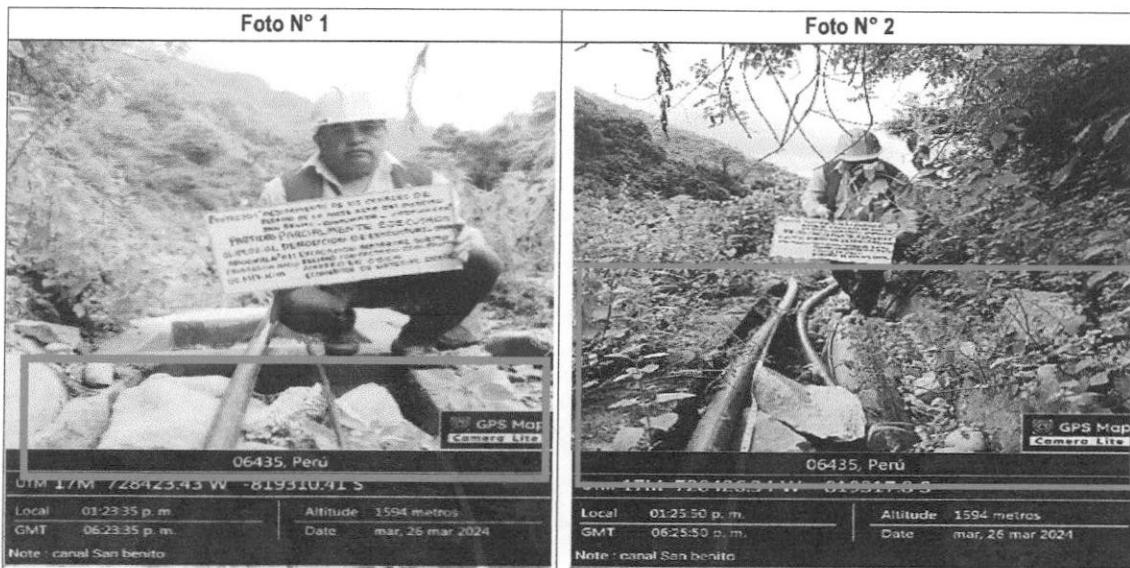
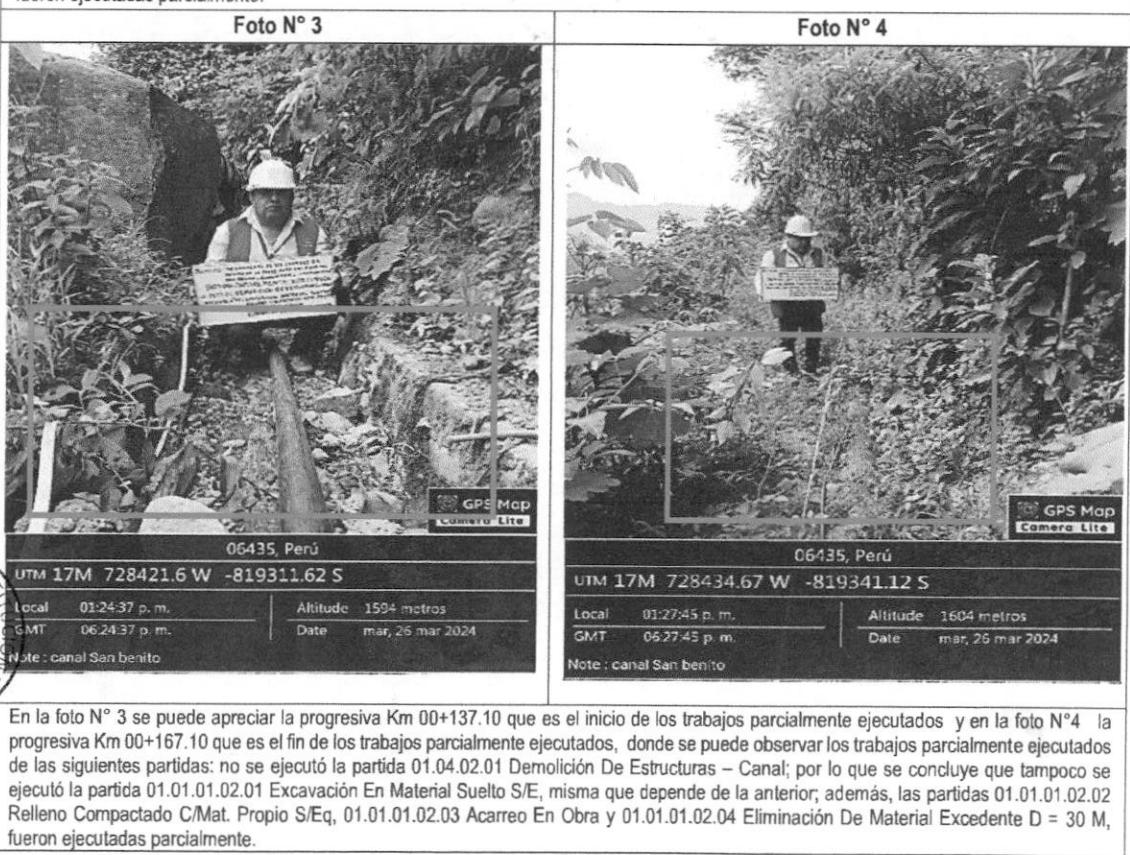
En la foto N° 1 se puede apreciar la progresiva Km 00+117.10 que es el inicio de los trabajos parcialmente ejecutados y en la foto N° 2 la progresiva Km 00+137.10 que es el fin de los trabajos parcialmente ejecutados, donde se puede observar los trabajos parcialmente ejecutados de las siguientes partidas: no se ejecutó la partida 01.04.02.01 Demolición De Estructuras – Canal; por lo que se concluye que tampoco se ejecutó la partida 01.01.01.02.01 Excavación En Material Suelto S/E, misma que depende de la anterior; además, las partidas 01.01.01.02.02 Relleno Compactado C/Mat. Propio S/Eq, 01.01.01.02.03 Acarreo En Obra y 01.01.01.02.04 Eliminación De Material Excedente D = 30 M, fueron ejecutadas parcialmente.

- 111.01 m<sup>3</sup> de la partida 01.04.02.01 DEMOLICIÓN DE ESTRUCTURAS – CANAL del expediente contractual.
- 163.62 m<sup>3</sup> de la partida 01.01.01.02.01 EXCAVACIÓN EN MATERIAL SUELTO S/EQ.
- 66.42 m<sup>3</sup> de la partida 01.01.01.02.02 RELLENO COMPACTADO C/ MAT. PROPIO S/EQ.
- 56.81 m<sup>3</sup> de la partida "01.01.01.02.03 ACARREO EN OBRA" y "01.01.01.02.04 ELIMINACIÓN DE MATERIAL EXCEDENTE D=30 M".
- Y, 83.00 ml de la partida 01.01.01.03.01 SUMINISTRO E INSTALACIÓN DE TUBERÍA HDPE NTP ISO 4427 PE 100 PN (SDR17) DN 315mm del adicional de obra N° 01.

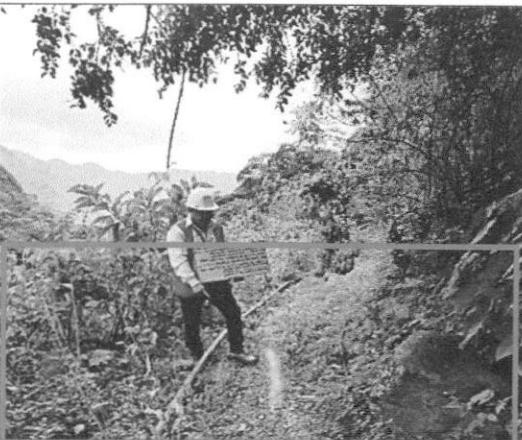
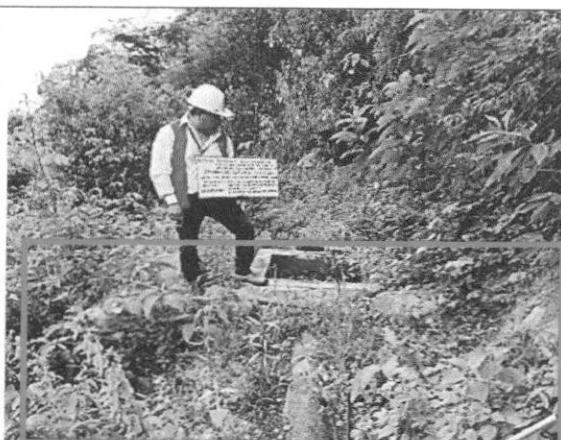
Foto N° 5	Foto N° 6

<b>06435, Perú</b> <b>UTM 17M 728438.84 W -819378.16 S</b> <hr/> Local 01:39:55 p. m.      Altitude 1604 metros GMT 06:39:55 p. m.      Date mar, 26 mar 2024 Note : canal San benito
<p>J</p> <p>J</p> <p>En la foto N° 5 se puede apreciar la progresiva km 00+167.10 que es el inicio de los trabajos parcialmente ejecutados y en la foto N° 6 la progresiva km 00+191.46 que es el fin de los trabajos parcialmente ejecutados, donde se puede observar los trabajos parcialmente ejecutados de las siguientes partidas: no se ejecutó la partida 01.04.02.01 Demolición De Estructuras – Canal; por lo que se concluye que tampoco se ejecutó la partida 01.01.01.02.01 Excavación En Material Suelto S/E, misma que depende de la anterior; además, las partidas 01.01.01.02.02 Relleno Compactado C/Mat. Propio S/Eq, 01.01.01.02.03 Acarreo En Obra y 01.01.01.02.04 Eliminación De Material Excedente D = 30 M, fueron ejecutadas parcialmente.</p>

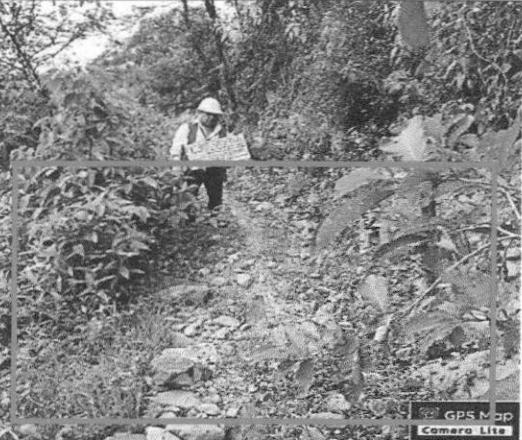
Foto N° 7	Foto N° 8

<b>06435, Perú</b> <b>UTM 17M 728440.5700000001 W -819398.5 S</b> <hr/> Local 01:48:35 p. m.      Altitude 1604 metros GMT 06:48:35 p. m.      Date mar, 26 mar 2024 Note : canal San benito
<p>J</p> <p>En la foto N° 7 se puede apreciar la progresiva km 00+192.46 que es el inicio de los trabajos parcialmente ejecutados y en la foto N° 8 la progresiva km 00+208.96 que es el fin de los trabajos parcialmente ejecutados, donde se puede observar los trabajos parcialmente ejecutados de las siguientes partidas: no se ejecutó la partida 01.04.02.01 Demolición De Estructuras – Canal; por lo que se concluye que tampoco se ejecutó la partida 01.01.01.02.01 Excavación En Material Suelto S/E, misma que depende de la anterior; además, las partidas 01.01.01.02.02 Relleno Compactado C/Mat. Propio S/Eq, 01.01.01.02.03 Acarreo En Obra y 01.01.01.02.04 Eliminación De Material Excedente D = 30 M, fueron ejecutadas parcialmente.</p>

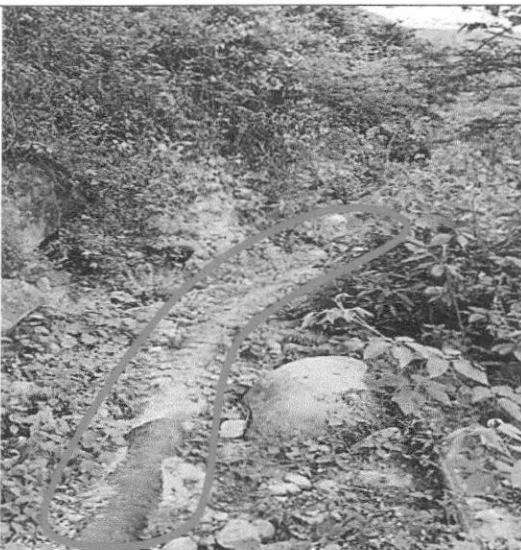
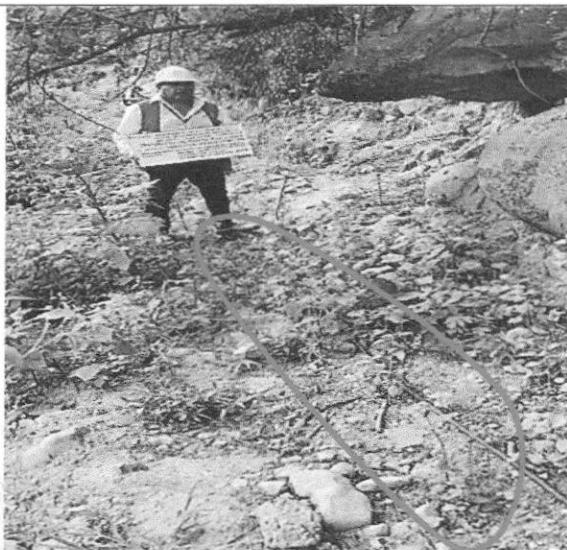
En la foto N° 9 se puede apreciar la progresiva Km 00+209.96 que es el inicio de los trabajos parcialmente ejecutados y en la foto N° 10 la progresivo Km 00+223.58 que es el fin de los trabajos parcialmente ejecutados de las partidas 01.01.01.02.02 Relleno Compactado C/Mat. Propio S/Eq, 01.01.01.02.03 Acarreo En Obra y 01.01.01.02.04 Eliminación De Material Excedente D = 30 M.

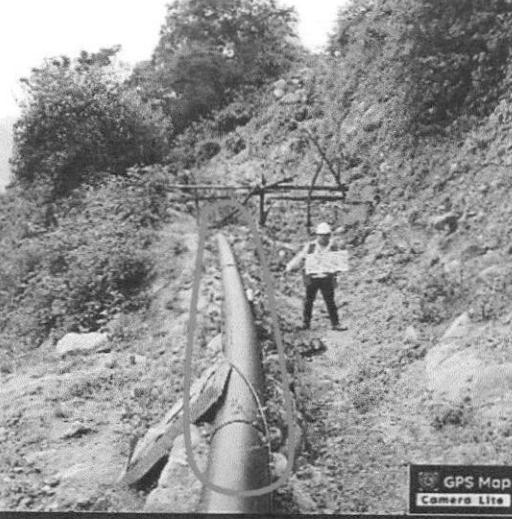
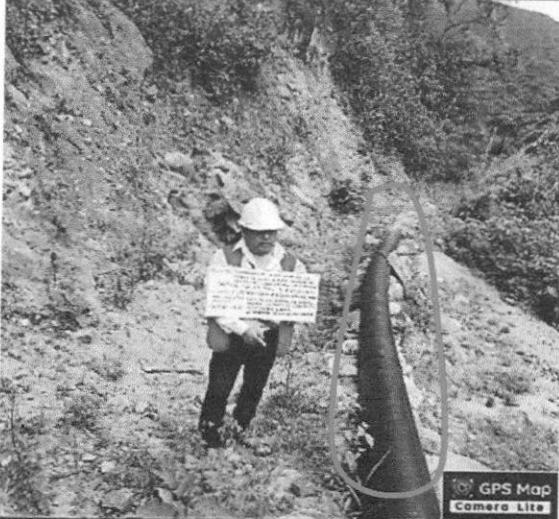
Foto N° 13	Foto N° 14

En la foto N° 13 se puede apreciar la progresiva Km 00+246.16 que es el inicio de los trabajos parcialmente ejecutados y en la foto N° 14 la progresiva Km 00+261.16 que es el fin de los trabajos parcialmente ejecutados, donde se puede observar los trabajos parcialmente ejecutados de las siguientes partidas 01.01.01.02.01 Excavación En Material Suelto S/E, misma que depende de la anterior, 01.01.01.02.02 Relleno Compactado C/Mat. Propio S/Eq, 01.01.01.02.03 Acarreo En Obra y 01.01.01.02.04 Eliminación De Material Excedente D = 30 M.

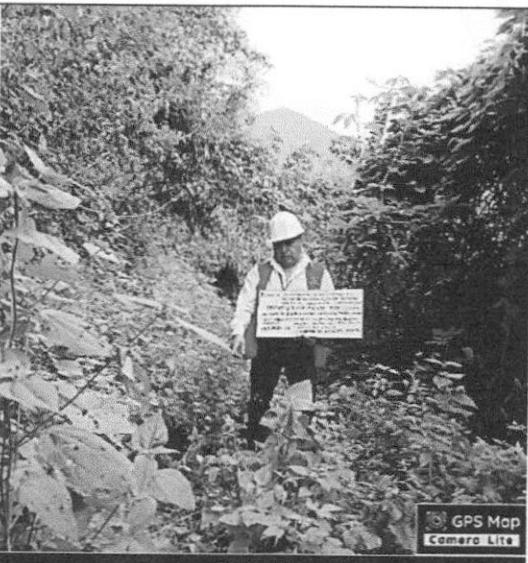
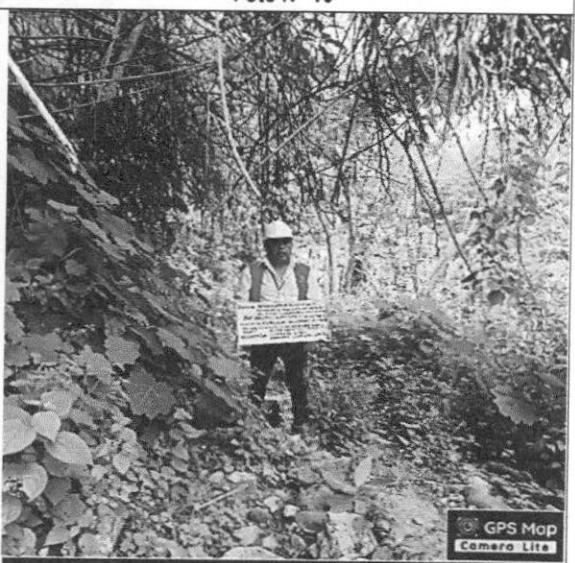
Foto N° 15	Foto N° 16

En la foto N° 15 se puede apreciar la progresiva Km 00+261.16 que es el inicio de los trabajos parcialmente ejecutados y en la foto N° 16 la progresiva Km 00+326.76 que es el fin de los trabajos parcialmente ejecutados de las partidas 01.01.01.02.02 Relleno Compactado C/Mat. Propio S/Eq, 01.01.01.02.03 Acarreo En Obra y 01.01.01.02.04 Eliminación De Material Excedente D = 30 M

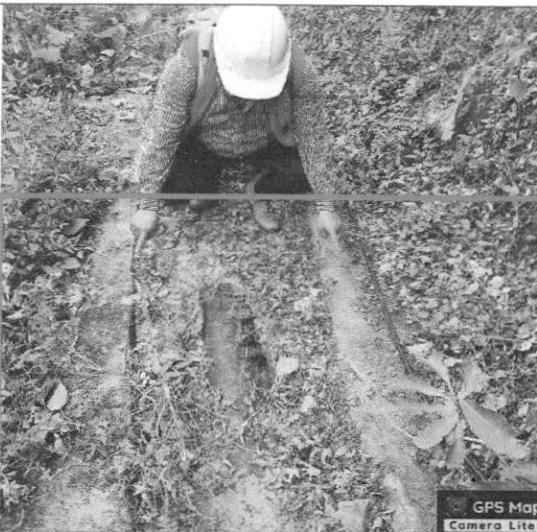
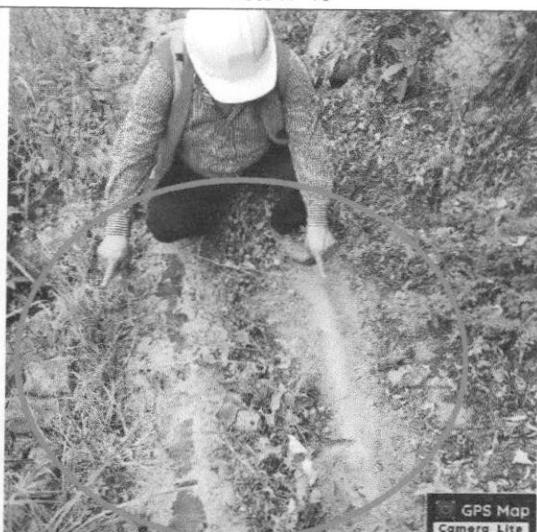
Foto N° 17	Foto N° 18

En la foto N° 17 se puede apreciar la progresiva Km 00+326.76 y en la foto N°18 la progresiva Km 00+404.16 en este tramo se evidencia que la tubería HDPE se encuentra ubicada dentro del canal existente de concreto (estructura antigua existente), asimismo, se advierte que en este tramo no se ha ejecutado la partida 01.04.02.01 Demolición De Estructuras – Canal.

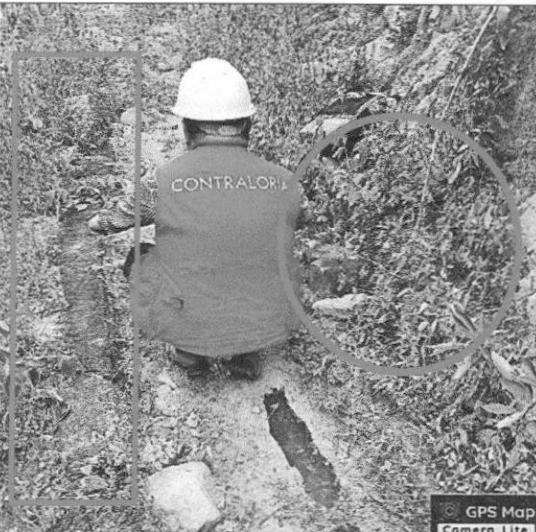
Foto N° 19	Foto N° 20

En la foto N°19 se puede apreciar la progresiva Km 00+404.16 y en la foto N°20 la progresiva Km 00+430.16 en este tramo se evidencia que la tubería HDPE se encuentra ubicada dentro del canal existente de concreto (estructura antigua existente), asimismo, se advierte que en este tramo no se ha ejecutado la partida 01.04.02.01 Demolición De Estructuras – Canal.

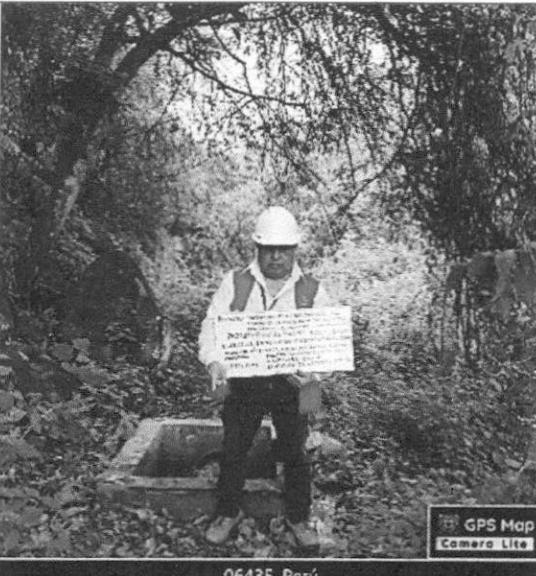
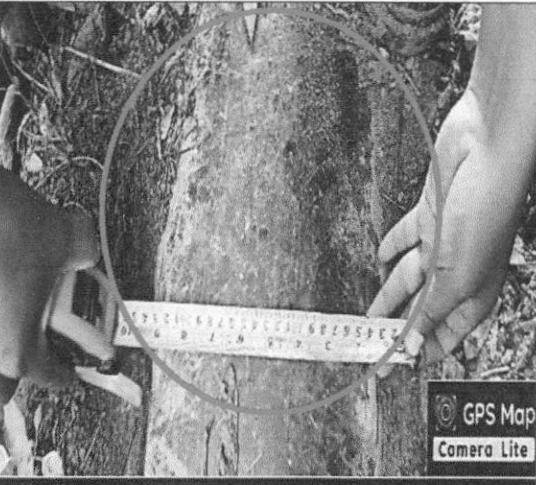
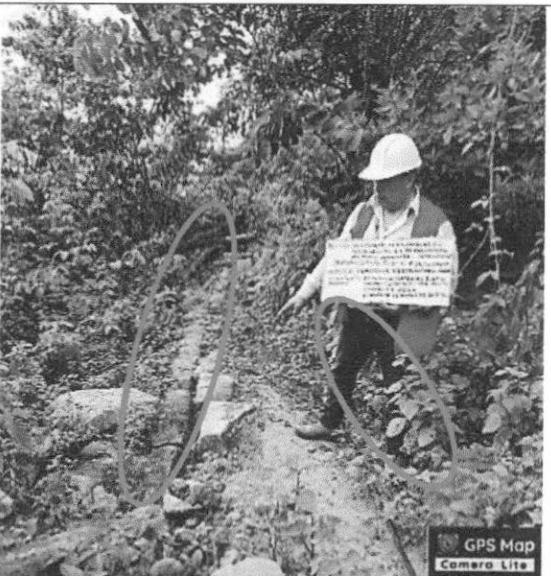
Foto N° 21	Foto N° 22

En la foto N° 21 se puede apreciar la progresiva km 00+431.16 y en la foto N° 24 se muestra la progresiva Km 00+451.16, en este tramo se evidencia que la tubería HDPE se encuentra ubicada dentro del canal existente de concreto (estructura antigua existente) tal como se observa en las fotos N°s 22 y 23, asimismo, se advierte que en este tramo no se ha ejecutado la partida 01.04.02.01 Demolición De Estructuras – Canal.

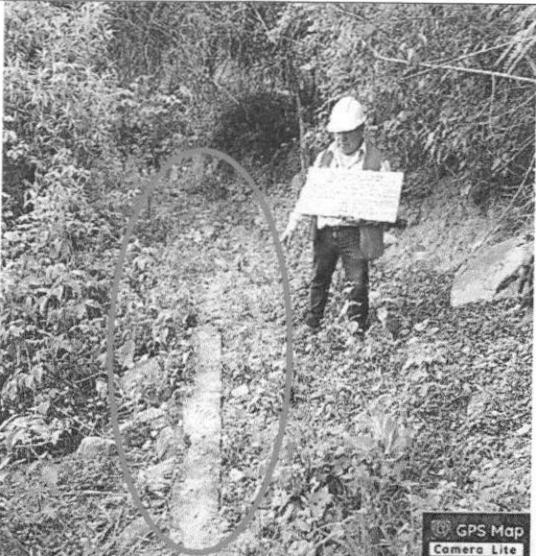
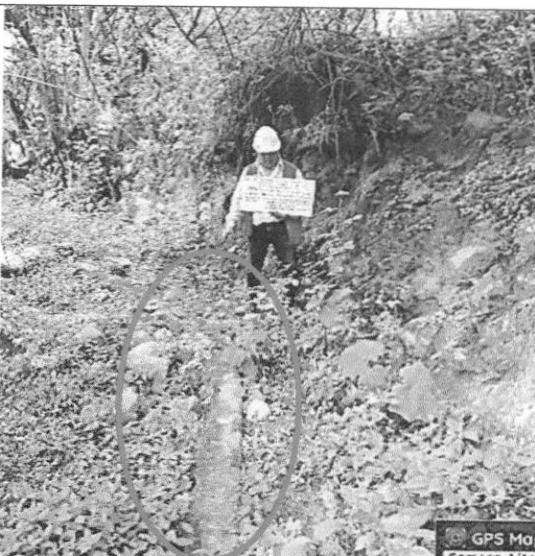
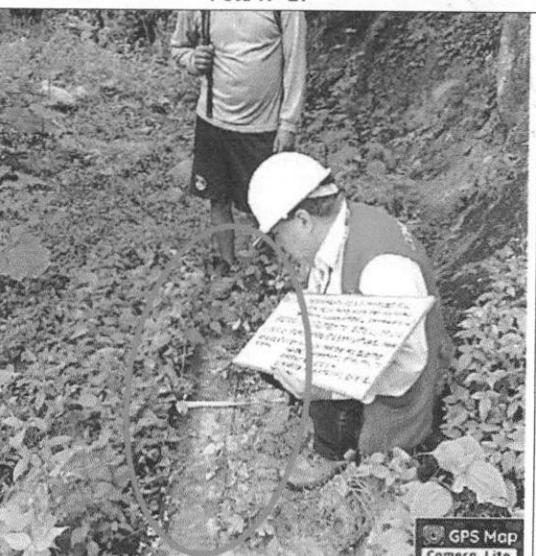
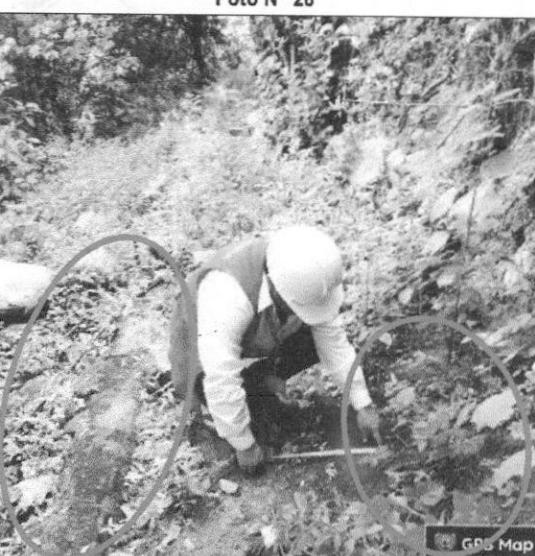
Foto N° 27	Foto N° 28

En la foto N° 25 se puede apreciar la progresiva Km 00+431.16 y en la foto N° 28 se muestra la progresiva Km 00+451.16, en este tramo se evidencia que la tubería HDPE se encuentra ubicada dentro del canal existente de concreto (estructura antigua existente) tal como se observa en las fotos N° 26 y 27, asimismo, se advierte que en este tramo no se ha ejecutado la partida 01.04.02.01 Demolición De Estructuras – Canal.

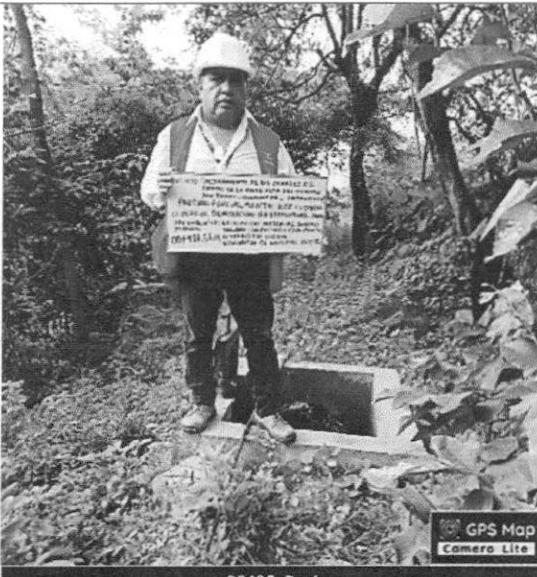
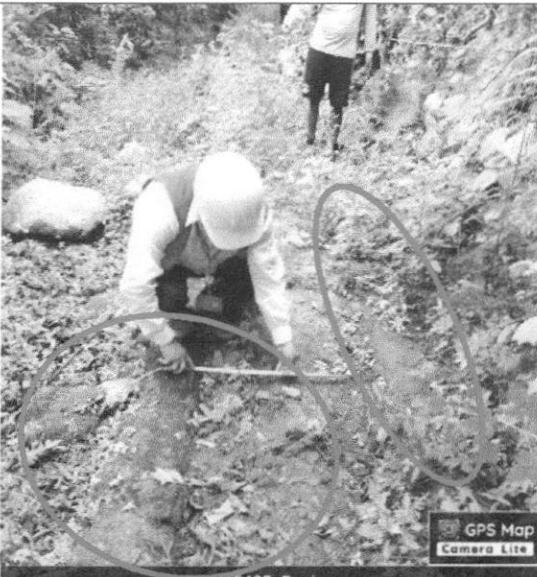
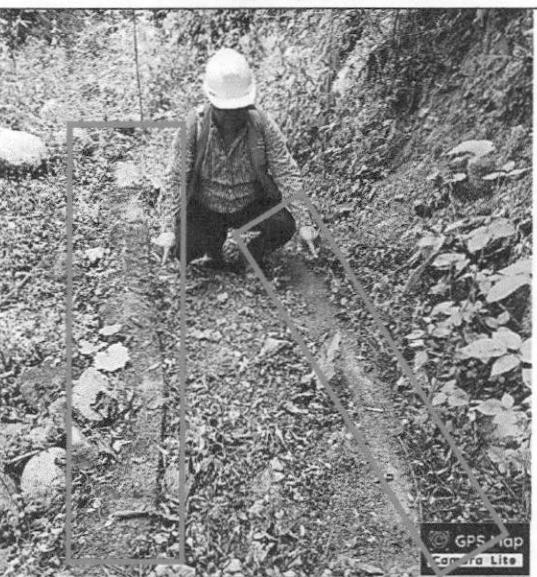
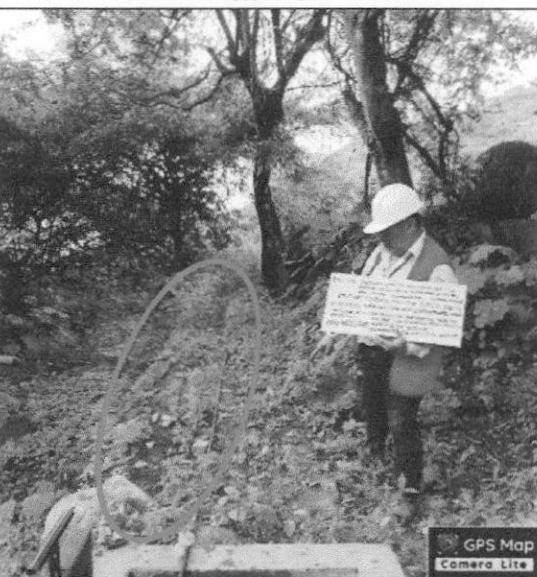
Foto N° 29	Foto N° 30

<small>En la foto N° 29 se puede apreciar la progresiva Km 00+431.16 y en la foto N° 32 se muestra la progresiva Km 00+451.16, en este tramo se evidencia que la tubería HDPE se encuentra ubicada dentro del canal existente de concreto (estructura antigua existente) tal como se observa en las fotos N°s 30 y 31, asimismo, se advierte que en este tramo no se ha ejecutado la partida 01.04.02.01 Demolición De Estructuras – Canal.</small>

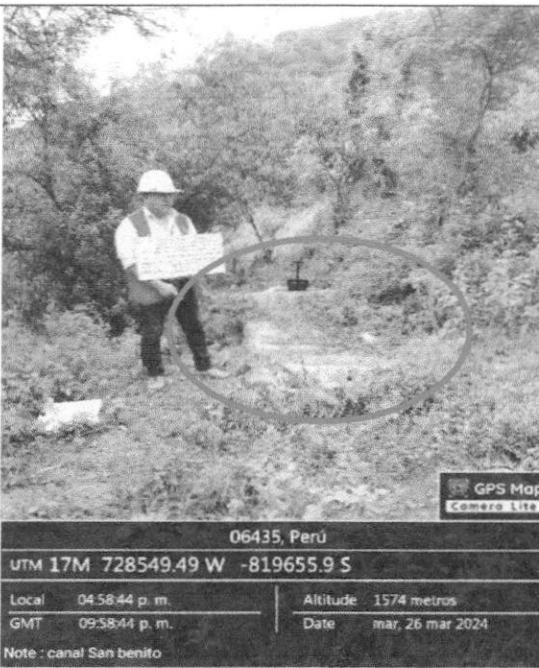
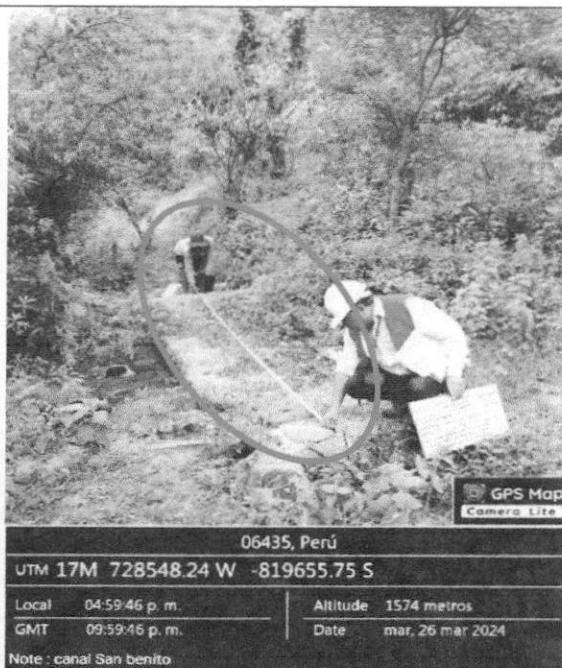
En la foto N° 33 se puede apreciar la progresiva Km 00+511.56 y en la foto N° 34 la progresiva Km 00+516.56 n este tramo se evidencia que la tubería HDPE se encuentra ubicada dentro del canal existente de concreto (estructura antigua existente), asimismo, se advierte que en este tramo no se ha ejecutado la partida 01.04.02.01 Demolición De Estructuras – Canal.

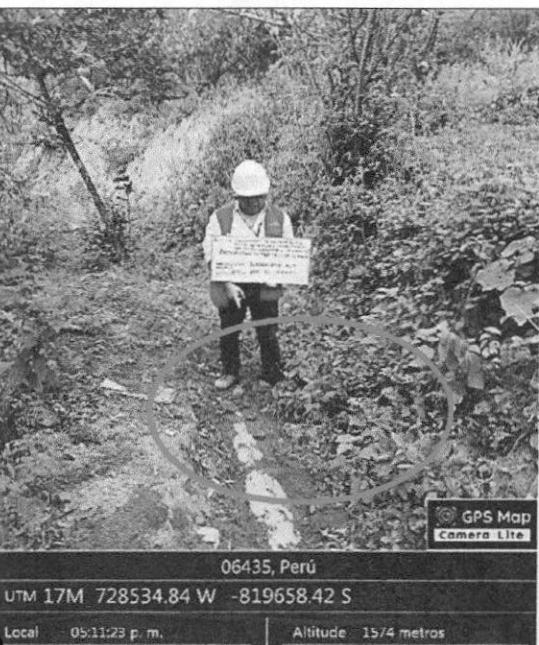
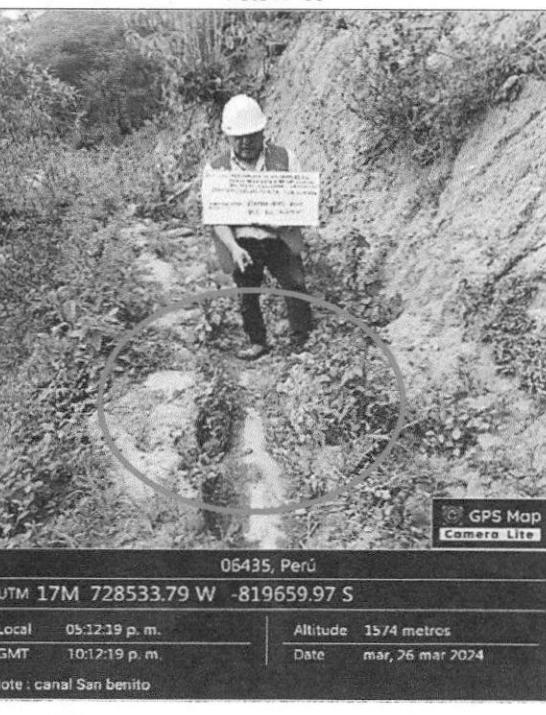
En la foto N° 35 se puede apreciar la progresiva Km 00+518.56 y en la foto N° 36 la progresiva Km 00+538.56 en este tramo se evidencia que la tubería HDPE se encuentra ubicada dentro del canal existente de concreto (estructura antigua existente), asimismo, se advierte que en este tramo no se ha ejecutado la partida 01.04.02.01 Demolición De Estructuras – Canal.
