**INFORME DE ACCIÓN DE OFICIO POSTERIOR**  
**N° 084-2024-OCI/0382-AOP**

**ACCIÓN DE OFICIO POSTERIOR  
MUNICIPALIDAD PROVINCIAL DE CALCA  
CALCA, CALCA, CUSCO**

**“GASTO POR CONSUMO DE ENERGÍA DE OPERADORES  
DE RADIO Y TELEVISIÓN DE TERCEROS”**

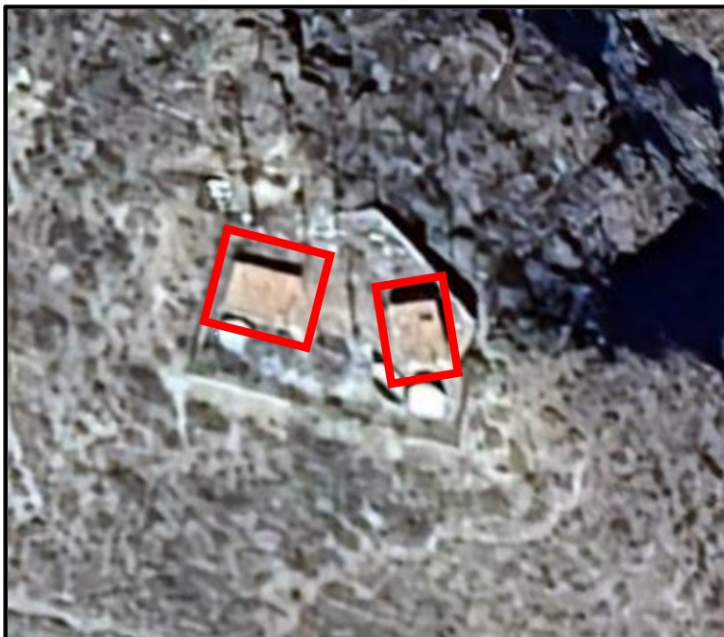
**IMAGEN N° 3**  
**VISTA SATELITAL DE LA CASETA DE RADIO Y TELEVISIÓN**

A fin de verificar lo comunicado al Órgano de Control, el día 24 de setiembre de 2024 se realizó una visita de campo a las instalaciones de la caseta de radio y televisión de la Entidad, observándose que efectivamente en el terreno de propiedad municipal existen dos ambientes donde estaciones emisoras han instalado sus equipos y antenas difusoras.

Detalle: Se visualiza los dos ambientes existentes

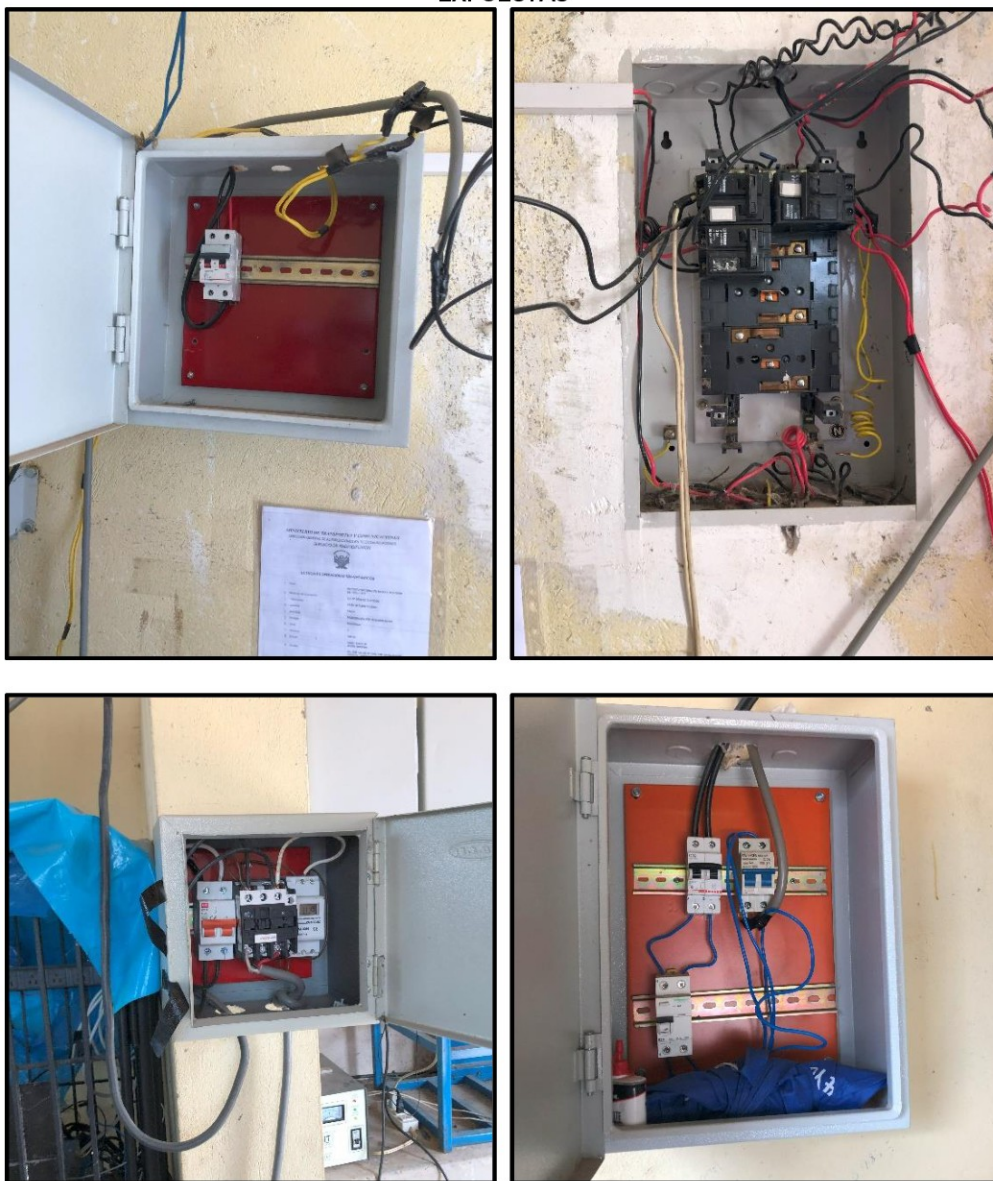
**IMÁGENES N°s 9, 10, 11 Y 12**  
**DERIVACIONES QUE LLEGAN A TABLEROS DE DISTRIBUCIÓN, CON CONEXIONES**  
**EXPUESTAS**

En estas imágenes se puede observar que, en los tableros de distribución no se ha considerado la instalación de un dispositivo de protección diferencial o corriente residual o de falla a tierra, que se utiliza como dispositivo de protección de personas, cuya función es interrumpir automáticamente la corriente de un circuito, en un tiempo predeterminado, y sirve para mejorar la confiabilidad del servicio de las instalaciones internas.

En ese sentido, la entidad debe evaluar el realizar una intervención en dichas instalaciones a efectos de mitigar estos riesgos advertidos, y coordinar con los propietarios terceros de estas estaciones de radio y televisión para que asuman los gastos de consumo de energía de sus equipos y así evitar incurrir en gastos que no corresponden sean asumidos por la Entidad, lo que afecta la adecuada gestión de los recursos públicos que administran.

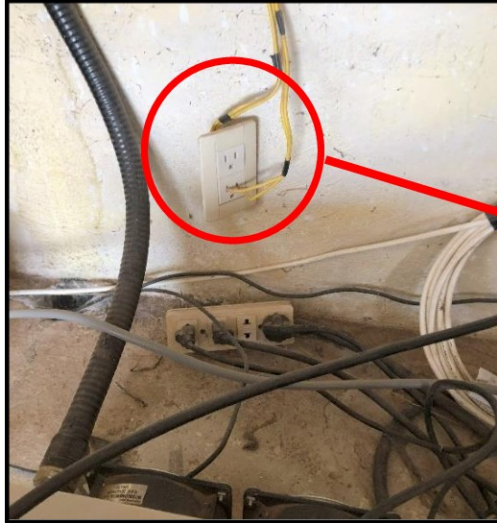
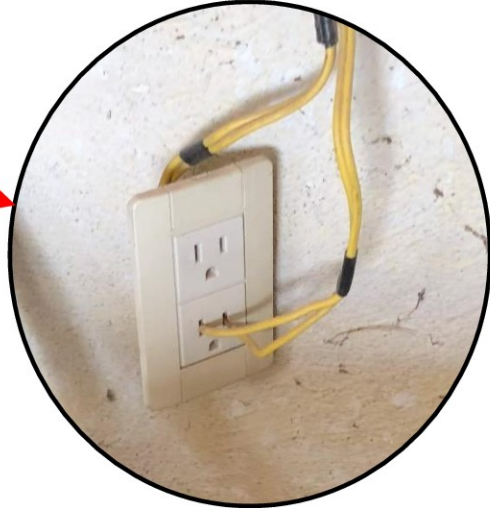
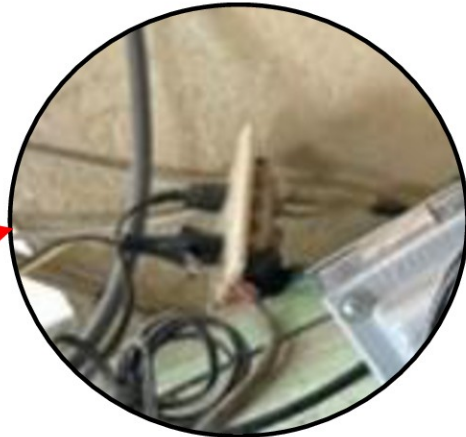
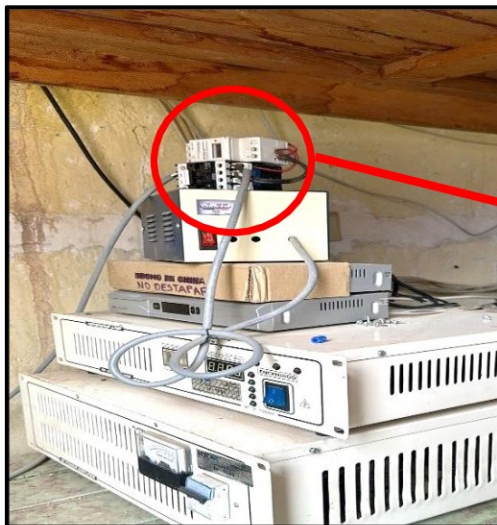
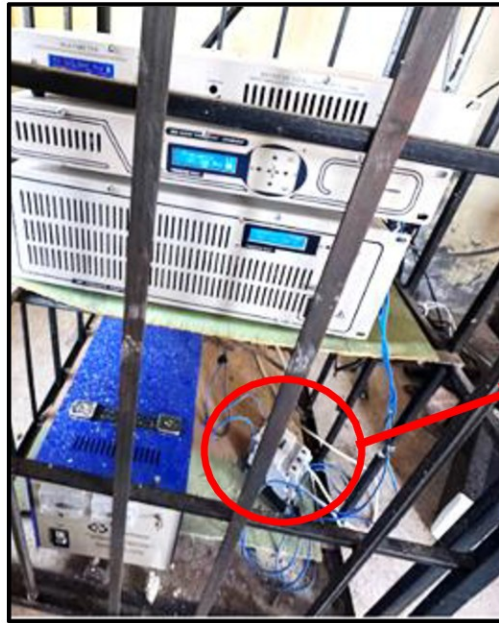
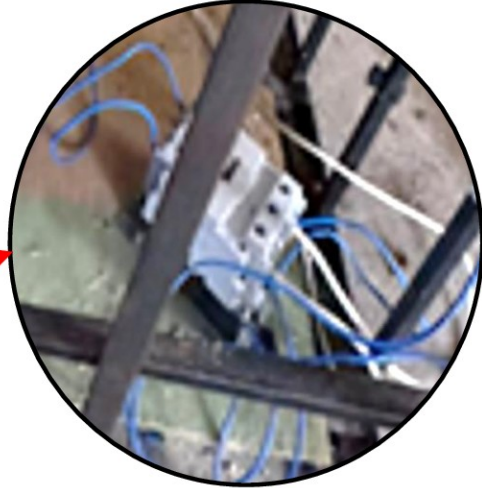
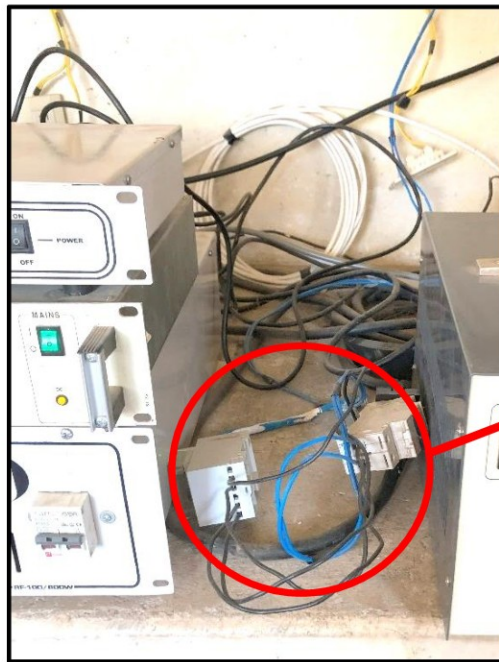
IMÁGENES N°s 13, 14, 15, 16 Y 17  
CONEXIONES ELÉCTRICAS PRECARIAS SIN ELEMENTOS DE SEGURIDAD PARA  
DISPOSITIVOS

Por otra parte, también se observó precariedad y falta de seguridad en las instalaciones eléctricas, toda vez que diversas conexiones de los equipos a la red de energía, sin el uso de enchufes y tomacorrientes normalizados, así como, conectados a interruptores de sobrecorriente (termomagnéticos) sin la protección adecuada a través del uso de cajas para dispositivos de este tipo que evite el acceso a partes vivas. Lo señalado se evidencia en las siguientes imágenes:

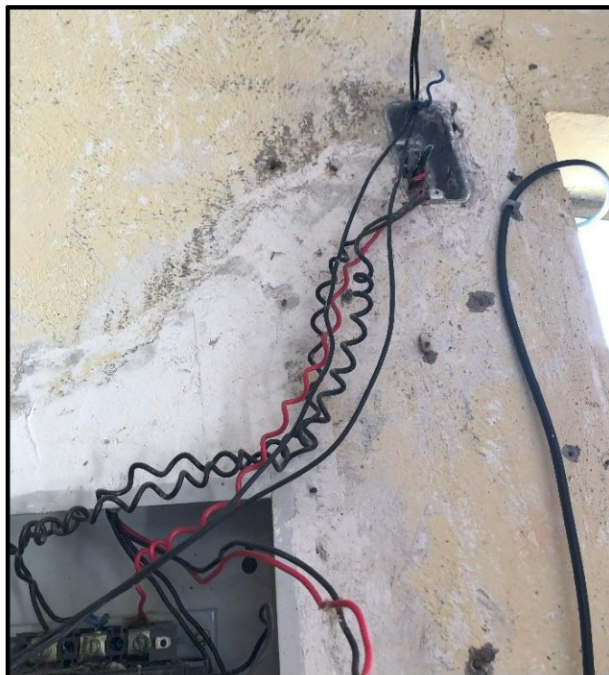
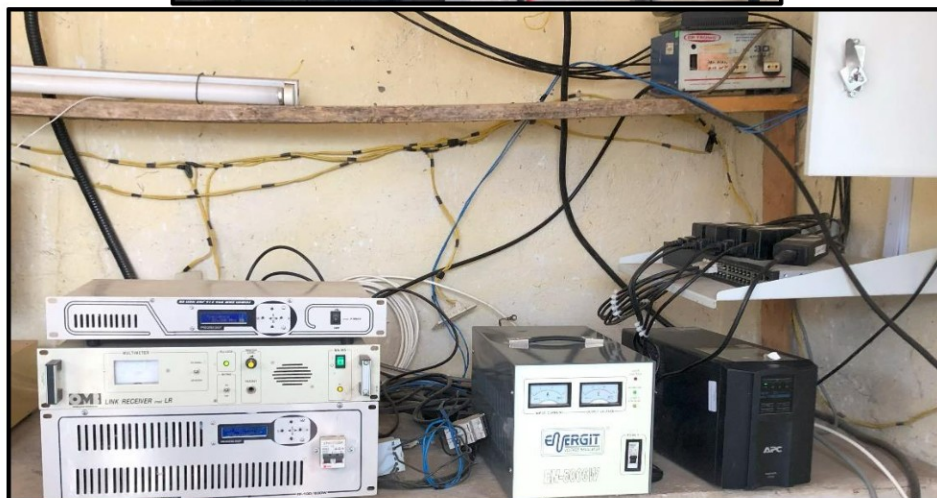
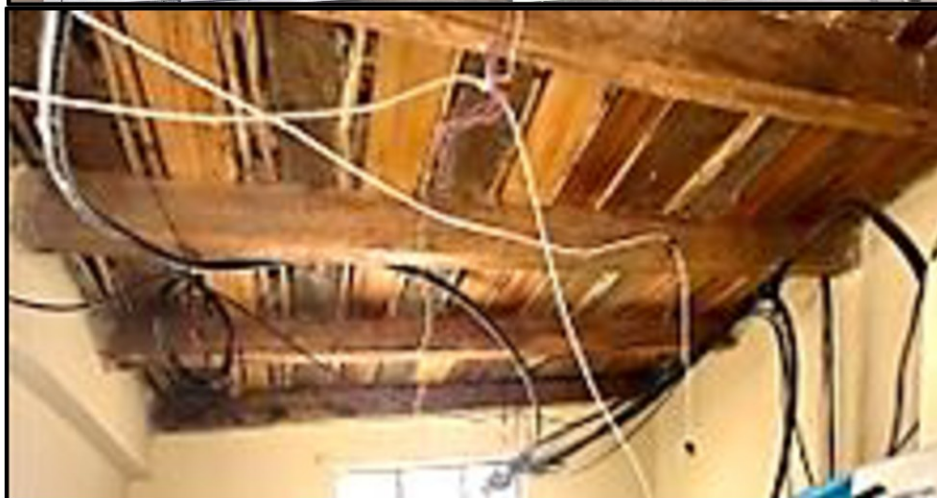
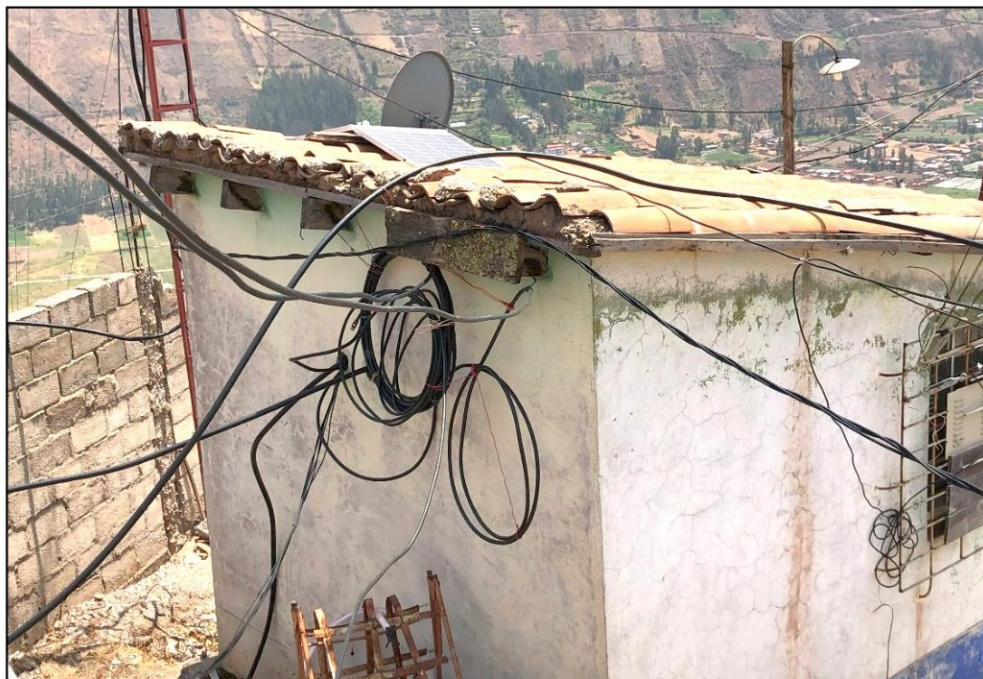
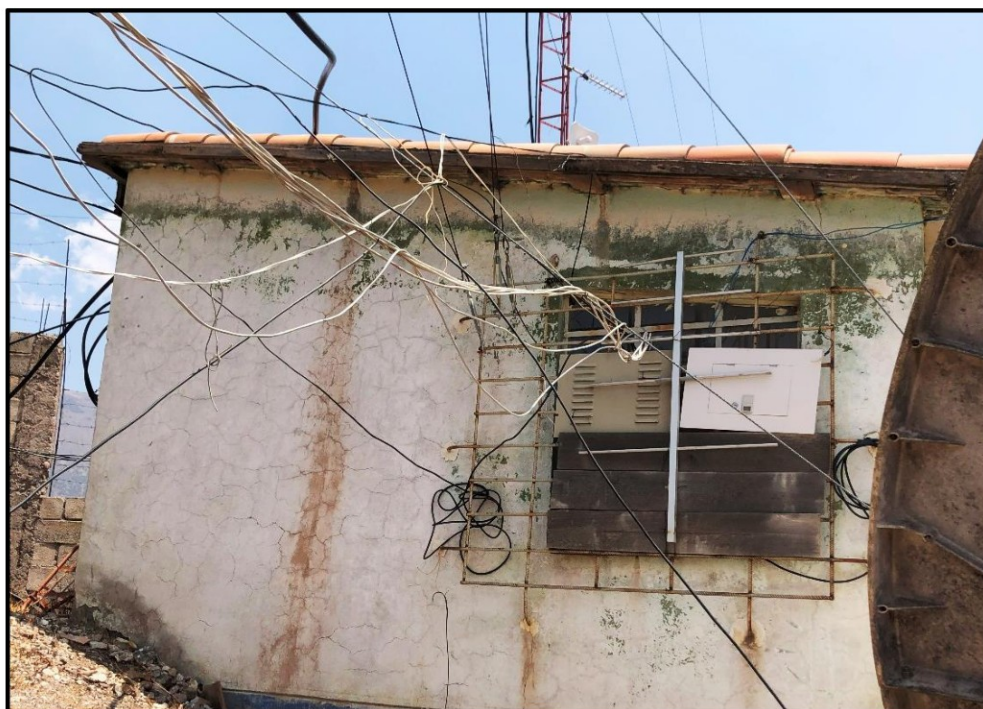
**IMÁGENES N°s 18, 19, 20, 21 Y 22**  
**CABLES DE ENERGÍA EXPUESTOS Y ENTRECruzADOS CON LOS CABLES DE**  
**COMUNICACIONES**

Asimismo, se evidenció cables de alimentación de energía expuestos, sin ninguna protección a través del uso de tuberías, bandejas o canalizaciones, y entrecruzados con los cables de los equipos de comunicación; tal como se muestra en las siguientes imágenes:

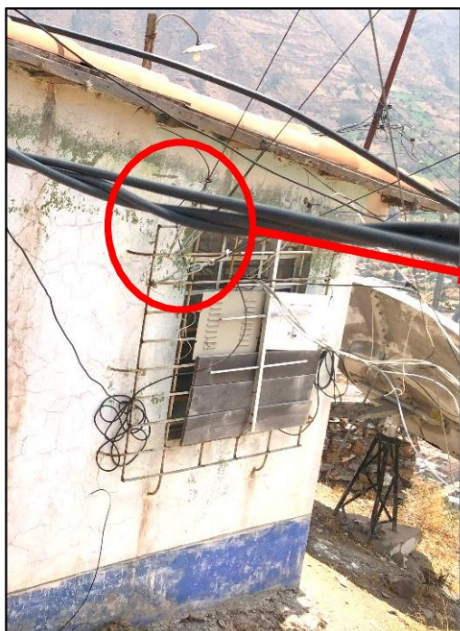
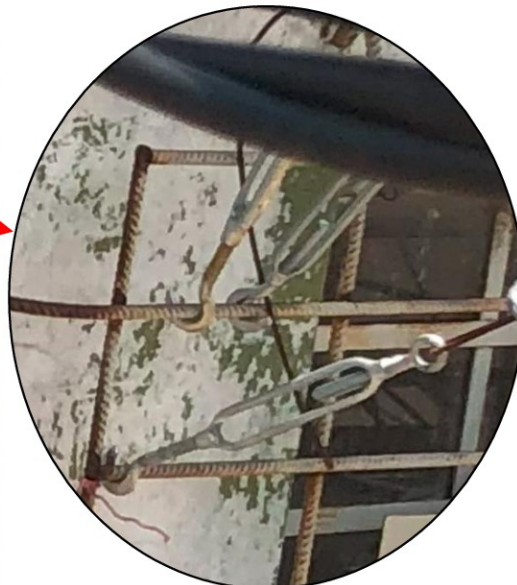
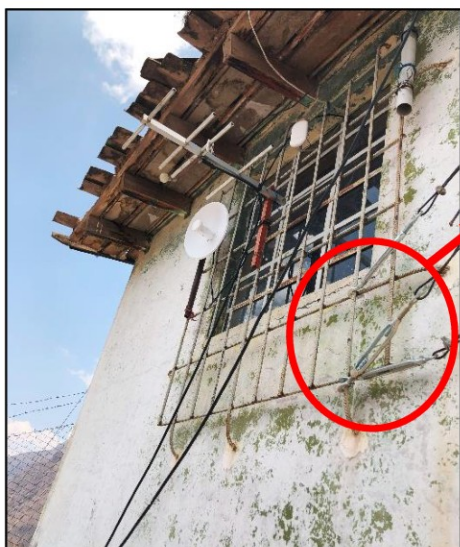
**IMÁGENES N.ºS 23 Y 24**  
**RIOSTRAS DE SUJECIÓN DE ANTENAS, ANCLADAS A LOS MARCOS DE VENTANA DE LAS**  
**CASSETAS**

Por otra parte, también se observó que algunas de las antenas instaladas en el terreno municipal tienen sus riostras (vientos: elementos tensores que aseguran estructuras de soporte), ancladas a los marcos de fierro instalados en las ventanas de las casetas; debiendo señalarse que, el Reglamento Nacional de Edificaciones, señala que, en todo diseño de estructuras de soporte como las antenas se debe hacer una verificación de cargas por efecto del viento y garantizar su estabilidad con la inclusión de elementos de aseguramiento o anclaje; siendo de precisar que, los marcos de protección de ventanas no se diseñan para soportar este tipo de cargas. Lo señalado se muestra en las siguientes imágenes:

Todas estas deficiencias en las instalaciones de los equipos de comunicación de privados (eléctricas y estructurales), constituyen un riesgo latente para el personal que se encarga del cuidado de dichos ambientes, así como de los que acuden a hacer cualquier labor operacional o de mantenimiento de los mismos, quienes pueden sufrir accidentes por choque o descarga eléctrica e incluso de aplastamiento por caída de alguna de las antenas ante el colapso de sus elementos tensores de seguridad.
