**INFORME DE CONTROL ESPECÍFICO N° 030-2024-2-  
0394-SCE**

**EJECUCIÓN DE LA OBRA “MEJORAMIENTO DEL SERVICIO  
EDUCATIVO DEL NIVEL SECUNDARIO DE LA INSTITUCIÓN  
EDUCATIVA VÍCTOR RAÚL HAYA DE LA TORRE DE  
ANCHONGA DEL DISTRITO DE ANCHONGA – PROVINCIA  
DE ANGARAES – DEPARTAMENTO DE HUANCVELICA”**

**PERÍODO: DEL 19 DE OCTUBRE DE 2020 AL 12 DE ABRIL DE 2022**

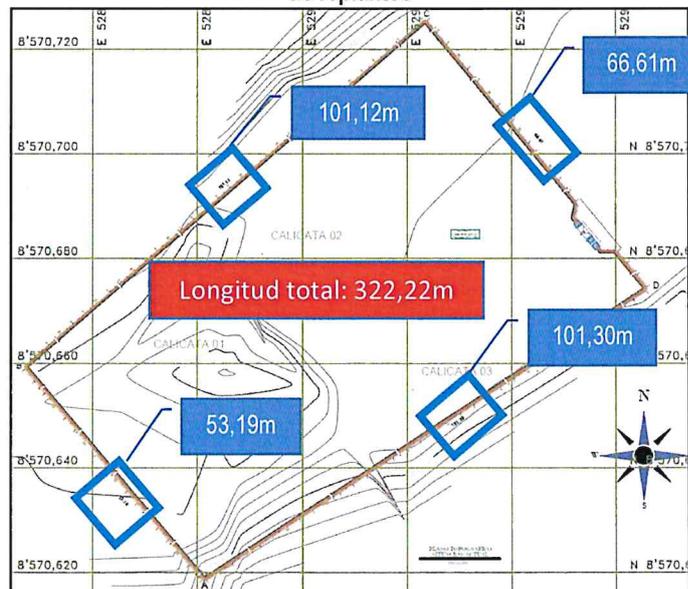
Imagen n.º 2  
Lámina CP – 01 Cerco perimétrico – Planta y corte, del Expediente Técnico y planos de replanteo

Fuente: Lámina CP – 01 Cerco perimétrico – Planta y corte del Expediente técnico aprobado mediante Resolución de Alcaldía n.º 0147-2020-ALC/MDA/HGVC de 7 de agosto de 2020.

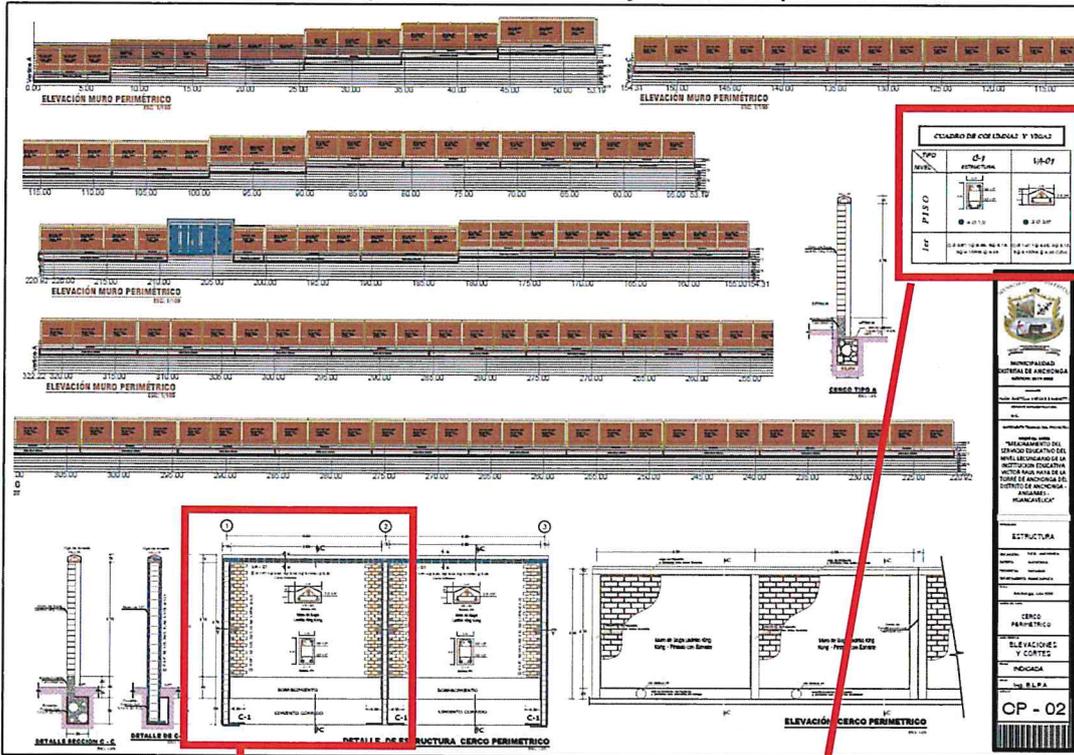
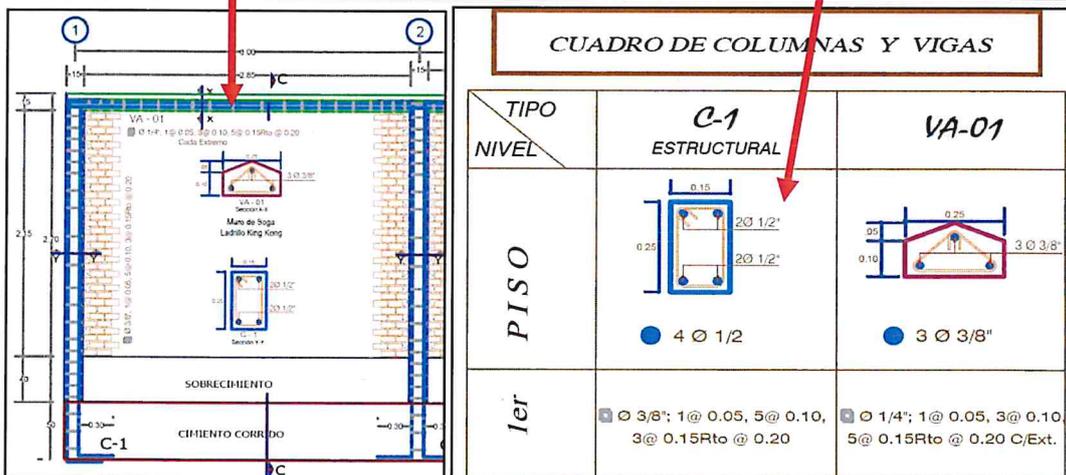
Imagen n.º 5  
Lámina CP – 02 Cerco perimétrico - Elevaciones y cortes, del Expediente Técnico

Fuente: Lámina CP – 02 Cerco perimétrico - Elevaciones y cortes, del Expediente técnico aprobado mediante Resolución de Alcaldía n.º 0147-2020-ALC/MDA/HGVC de 7 de agosto de 2020

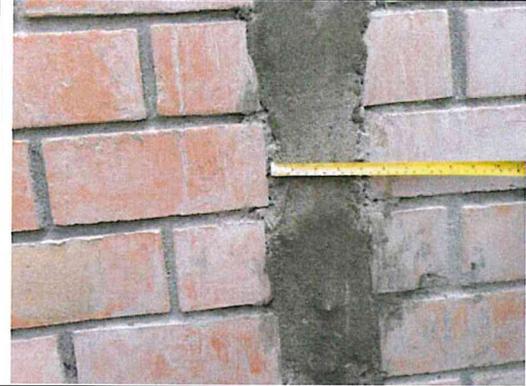
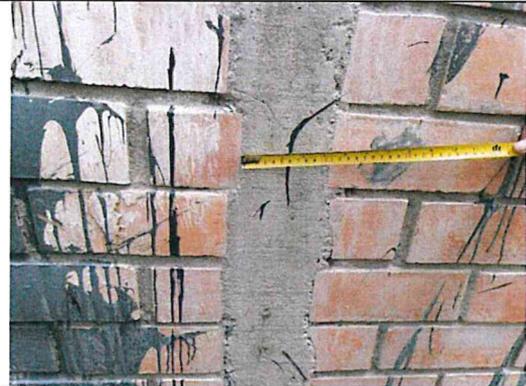
**Toma fotográfica n.º 1, 2, 3, 4, 5 y 6**  
**Vista de las columnas que no cumplen con dimensiones de los planos**

| Columna n.º 67 de 0.10 x 0.25m, no cumple la dimensión señalada en los planos y no tiene tarrajeo ni pintura en el exterior. | Columna n.º 66 de 0.11 x 0.25m, no cumple la dimensión señalada en los planos y no tiene tarrajeo ni pintura en el exterior. |

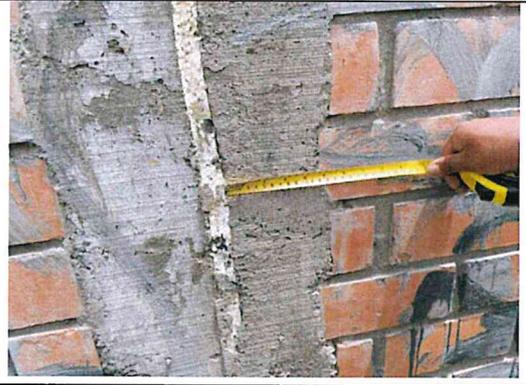
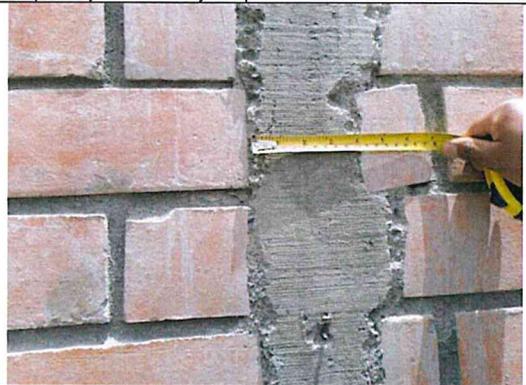
| Columna n.º 65 de 0.10 x 0.25m, no cumple la dimensión señalada en los planos y no tiene tarrajeo ni pintura en el exterior. | Columna n.º 63 de 0.10 x 0.25m, no cumple la dimensión señalada en los planos y no tiene tarrajeo ni pintura en el exterior. |

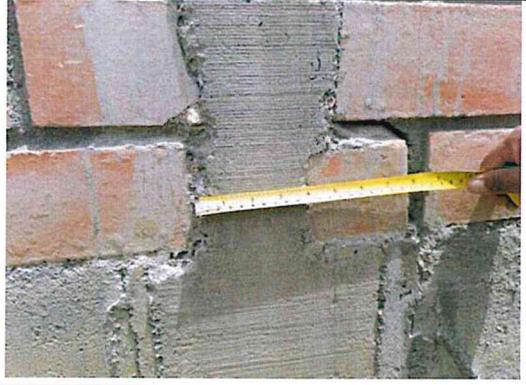
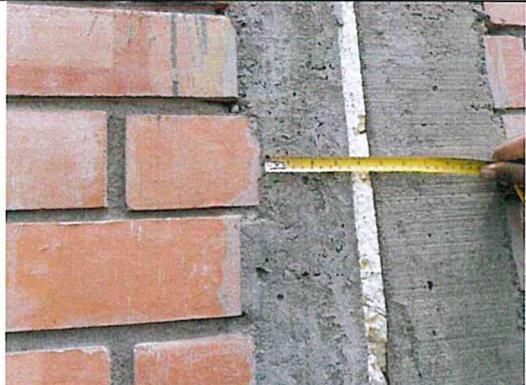
| Columna n.º 62 de 0.095 x 0.25m, no cumple la dimensión señalada en los planos y no tiene tarrajeo ni pintura en el exterior. | Columna n.º 59 de 0.09 x 0.25m, no cumple la dimensión señalada en los planos y no tiene tarrajeo ni pintura en el exterior. |

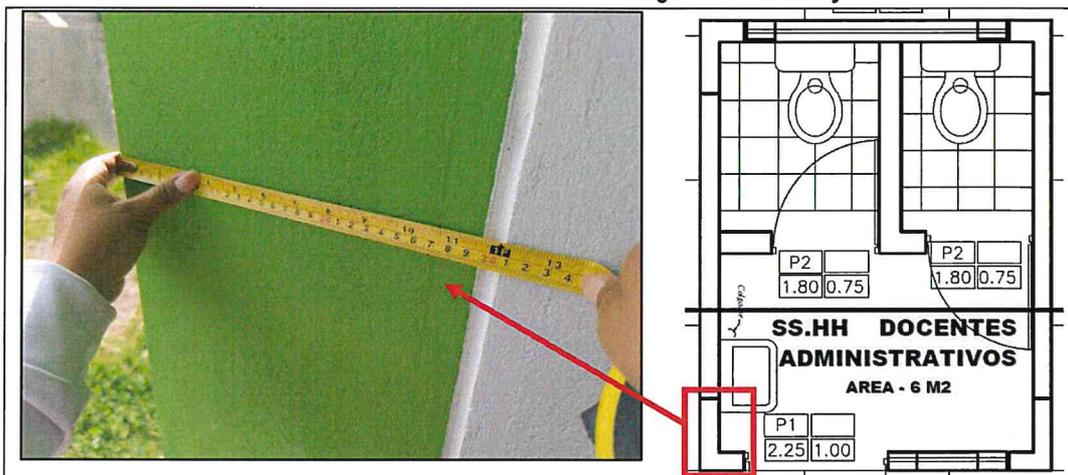
**Toma fotográfica n.º 9 y 10**  
**Vista de las medidas de las columnas del módulo servicio higiénico docentes y administrativos**

Se evidencia la columna ubicada en el eje 6-A, con medidas de 0.30x0.32x0.13m, el cual no cumple con la dimensión de los planos.

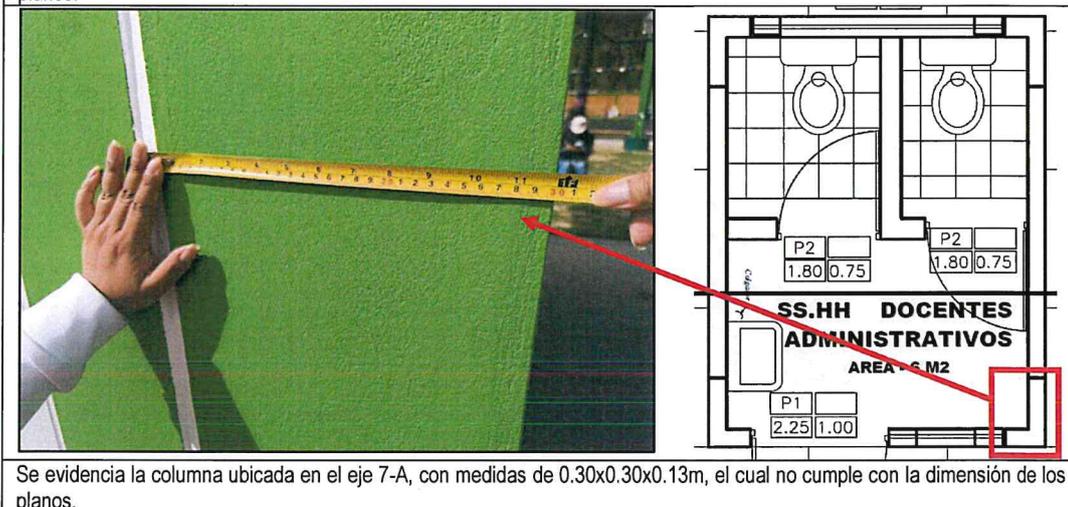
Se evidencia la columna ubicada en el eje 7-A, con medidas de 0.30x0.30x0.13m, el cual no cumple con la dimensión de los planos.

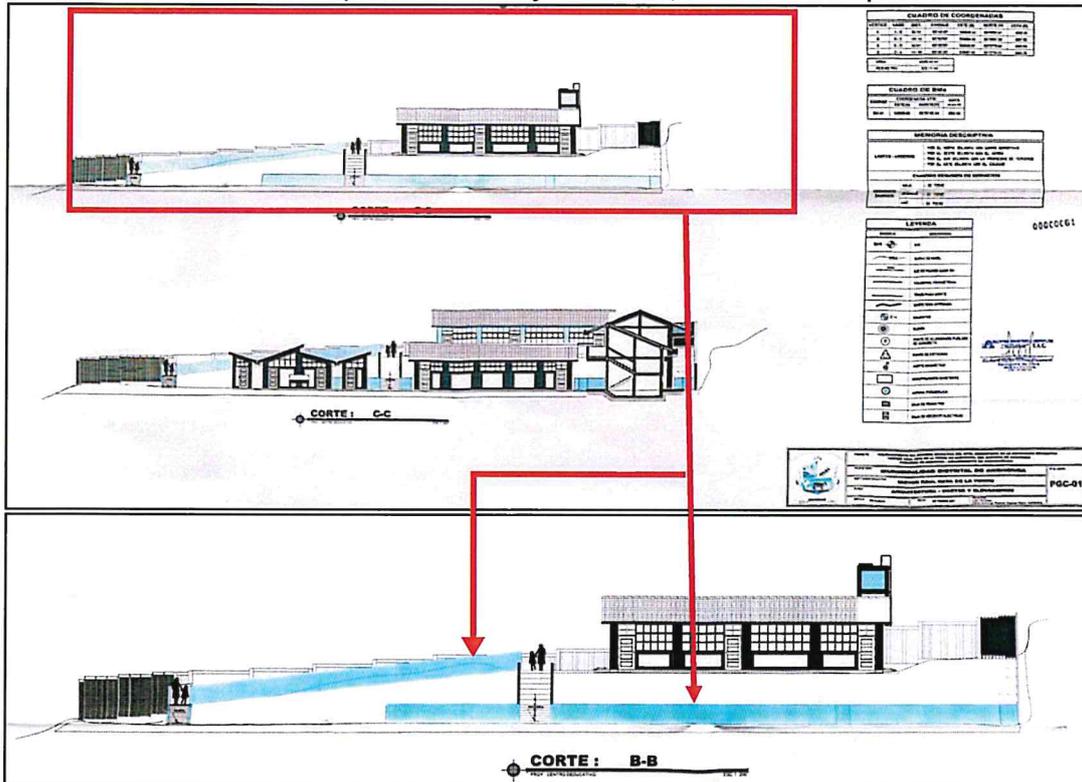
Imagen n.º 7  
Lámina PGC-01 Arquitectura – Cortes y Elevaciones, del sustento del replanteo

Fuente: Liquidación técnica de Obra, aprobado mediante Resolución de Alcaldía n.º 303-2021-ALC/MDA/HGVC de 29 de noviembre de 2021

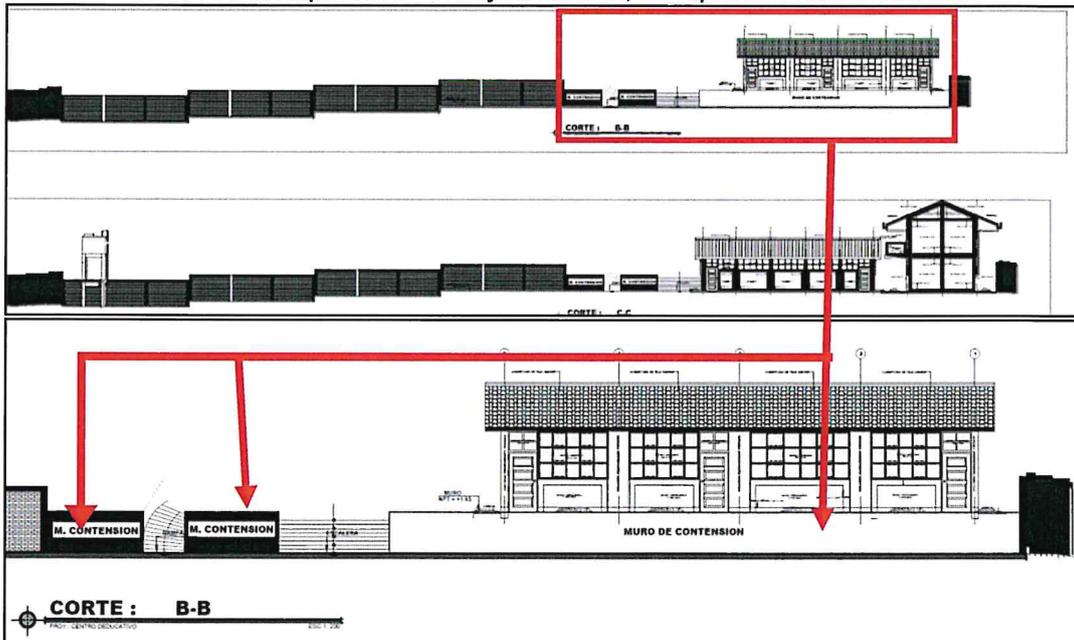
Imagen n.º 8  
Lámina PGC-01 Arquitectura – Corte y Elevaciones, del Expediente Técnico de la Obra

Fuente: Lámina PGC-01 Arquitectura – Corte y Elevaciones del Expediente técnico aprobado mediante Resolución de Alcaldía n.º 0147-2020-ALC/MDA/HGVC de 7 de agosto de 2020

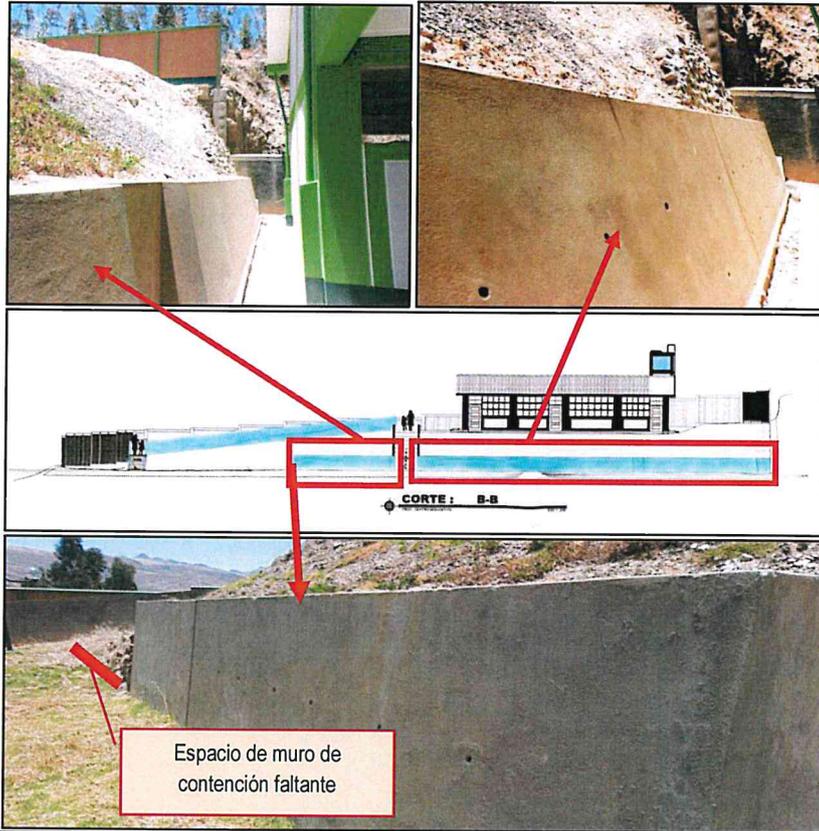
**Toma fotográfica n.º 11, 12 y 13**  
**Vista del muro de contención ejecutado**

Se evidencia existencia de muro de contención ejecutado en ambos lados de la escalera de acceso, sin embargo, la longitud total de este elemento no es de 38.60m, sino únicamente de 37.66m, existiendo un faltante de 0.94m.

Por lo tanto, de lo indicado precedentemente, las partidas contempladas en el componente 01.13 Muro de contención, fueron ejecutadas parcialmente, con una diferencia en la longitud de 0,94m, el cual representa un monto de S/1 163,60; no obstante, el contratista consideró una ejecución del 100% de mencionado componente y lo valorizó en los informes mensuales n.ºs 6 (**Apéndice n.º 47**) y 8 (**Apéndice n.º 65**) (valorizaciones contractuales), contando con la aprobación del ingeniero Manuel Teodoro Huamancusi Quispe, supervisor de la Obra, y con el otorgamiento de conformidad por parte del ingeniero Eliseo Curo Ordoñez y arquitecto Bicilino Antezana Areche en calidad de subgerentes de obras, infraestructura y planeamiento rural, los cuales conllevaron al pago de referido componente mediante los comprobantes de pago n.ºs 238 de 12 de abril (**Apéndice n.º 71**) y 18 de abril de 2022 (**Apéndice n.º 72**).

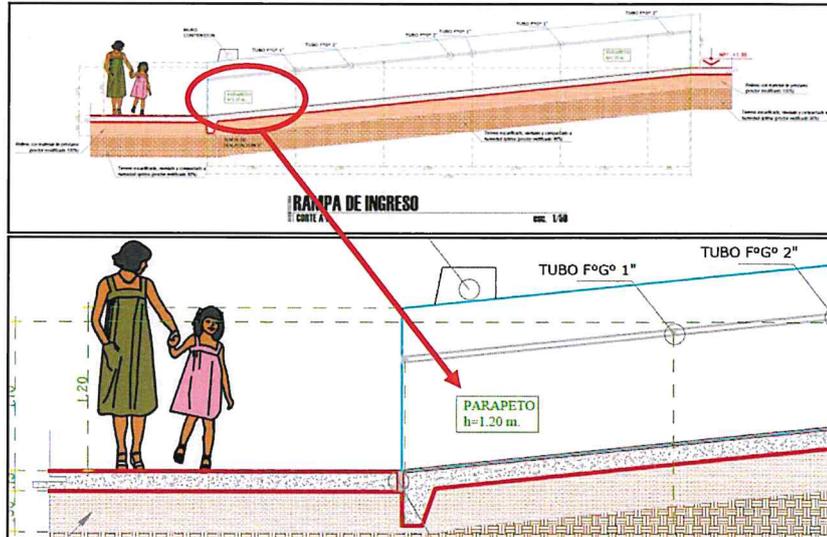
Imagen n.º 9

Vista de muro (parapeto) de la rampa de acceso, corte A-A de acuerdo con lámina OE-01

Fuente: Lámina OE-01 - Rampas, graderías y muro de contención del Expediente técnico aprobado mediante Resolución de Alcaldía n.º 0147-2020-ALC/MDA/HGVC de 7 de agosto de 2020.

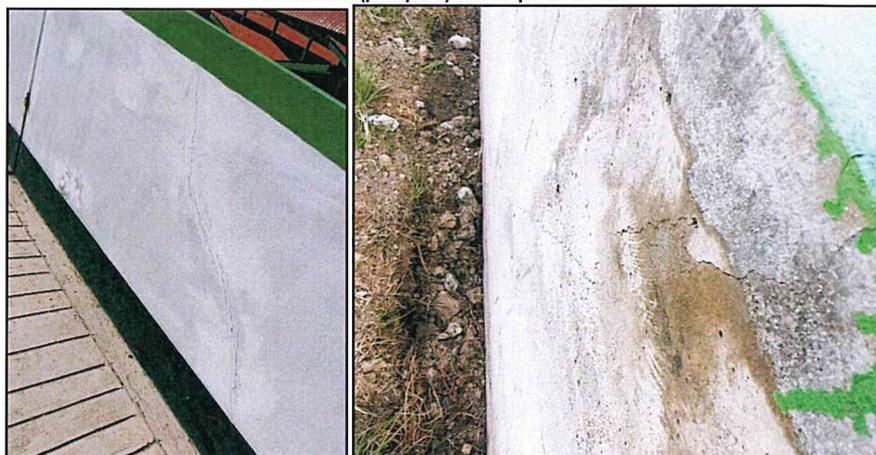
Toma fotográfica n.º 14 y 15  
Vista muro (parapeto) de rampa de acceso

Al respecto, de acuerdo con el Informe Técnico n.º 009-2024-OCI/MPAL-bbbb de 24 de abril de 2024 (**Apéndice n.º 96**), se advirtió la existencia de muros (parapeto) de h=1,20m en ambos lados de la rampa y escalera de acceso, sin embargo, se precisa que tres paños del muro de la rampa de acceso, de 2,73m, 2,96m, y 2,97m de longitud, y el muro de la escalera de acceso, de 2,10m de longitud, presentan grietas de 1mm de espesor, los cuales traspasan la estructura y ponen en riesgo la estabilidad del elemento mencionado. Lo descrito se evidencia en las imágenes siguientes:

De la vista se aprecia lo constatado en la inspección física a obra:  
Toma fotográfica izquierda: Se evidencia grieta en el muro (parapeto) en la parte interior.  
Toma fotográfica derecha: Se evidencia grieta en el muro (parapeto) en la parte posterior.

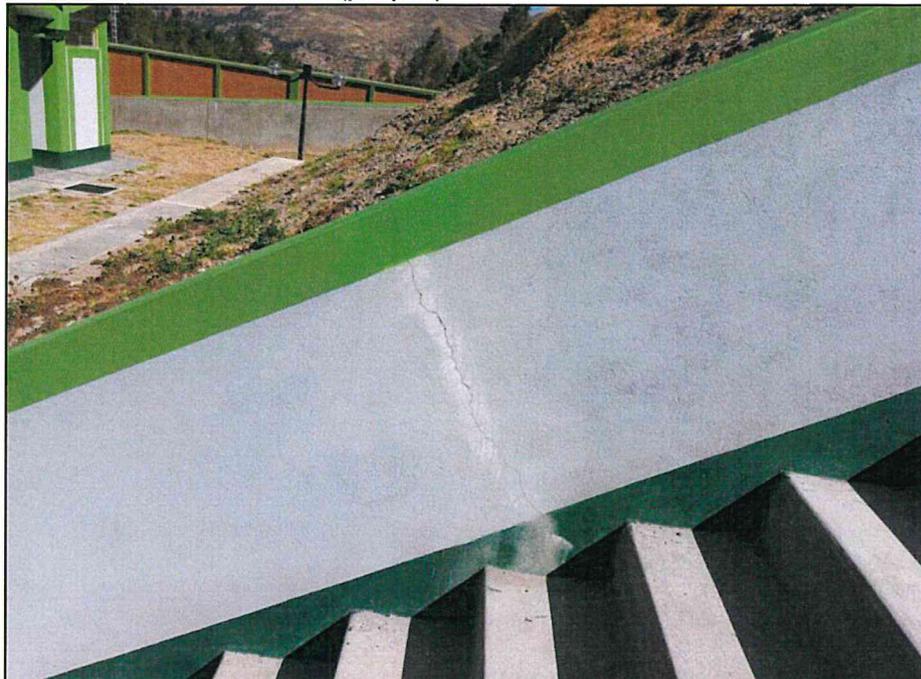
**Toma fotográfica n.º 16**  
**Vista muro (parapeto) de escalera de acceso**

Se evidencia fisura estructural en el muro (parapeto) de la escalera de acceso, la cual traspasa el espesor del muro. Así también, se precisa que la fisura presente en el muro ha sido resanado.

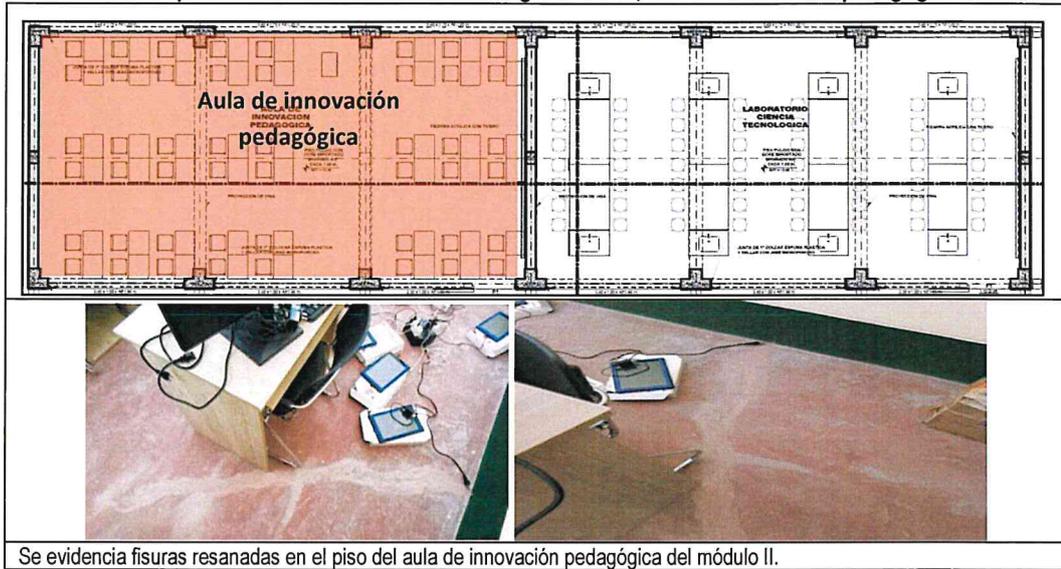
**Toma fotográfica n.º 23**  
**Vista del piso con fisuras en el Módulo II Segundo nivel, aula de innovación pedagógica**

Se evidencia fisuras resanadas en el piso del aula de innovación pedagógica del módulo II.

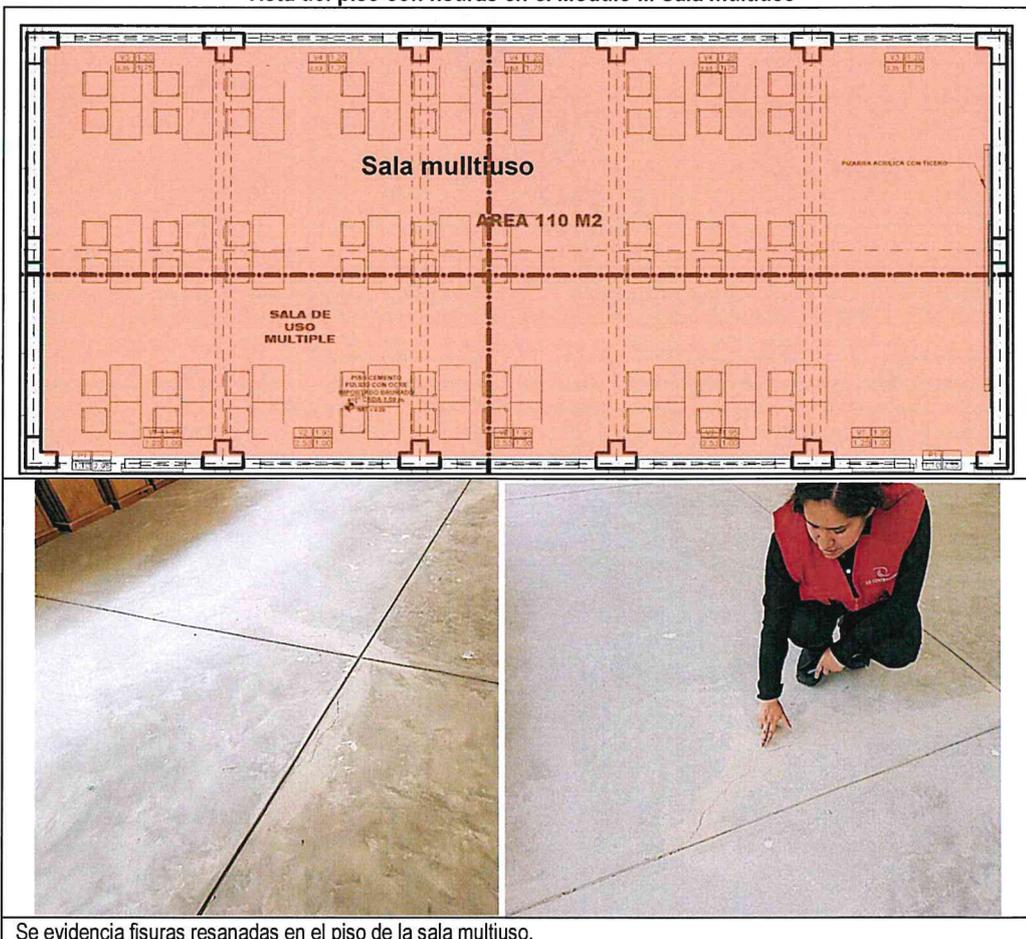
**Toma fotográfica n.º 24**  
**Vista del piso con fisuras en el Módulo III Sala multiuso**

Se evidencia fisuras resanadas en el piso de la sala multiuso.

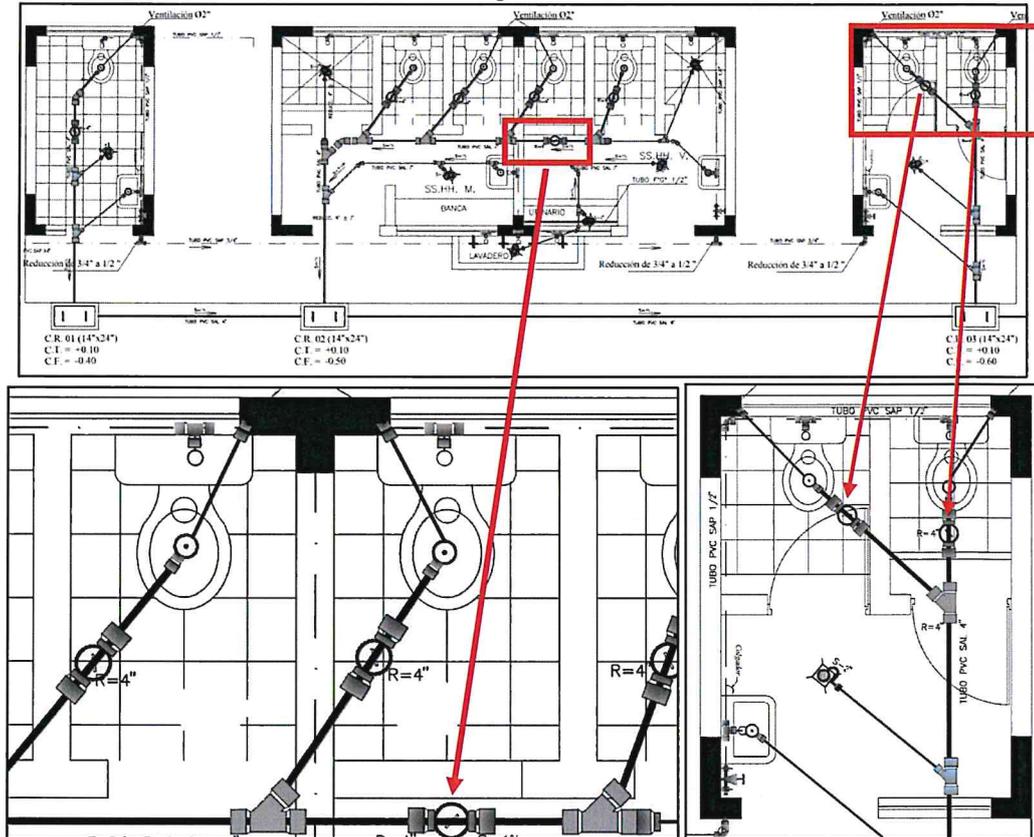
**Imagen n.º 10**  
**Vista de la ubicación de los registros de bronce de 4" en los SS.HH.**

Fuente: Liquidación de contrato de Obra aprobado mediante Resolución de Alcaldía n.º 303-2021-ALC/MDA/HGVC de 29 de noviembre de 2021.

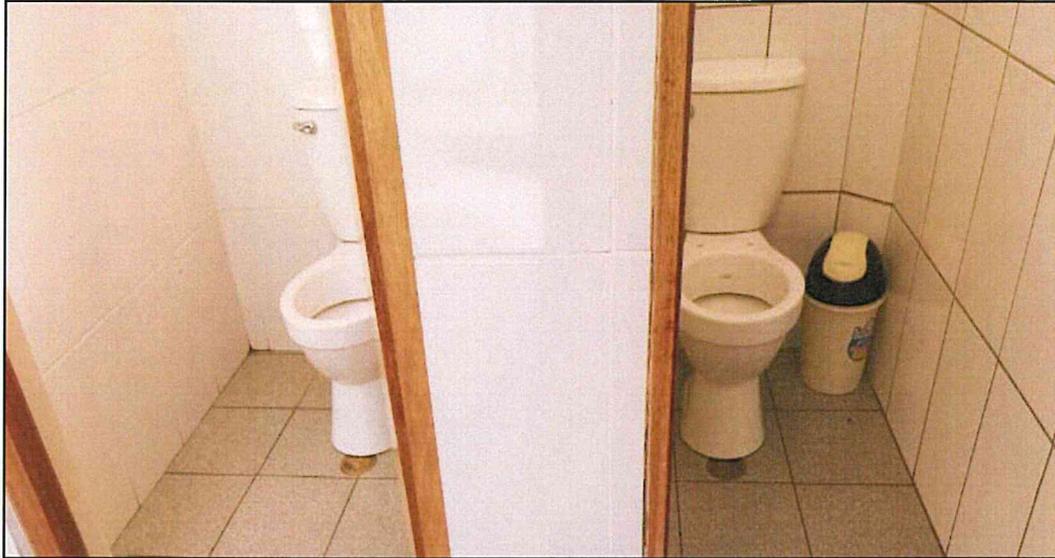
Toma fotográfica n.º 25 y 26  
Vista de registro de bronce de 4" en el SS.HH. docentes administrativos

Se evidencia dos registros de bronce de 4", sobre los cuales se colocaron inodoros.

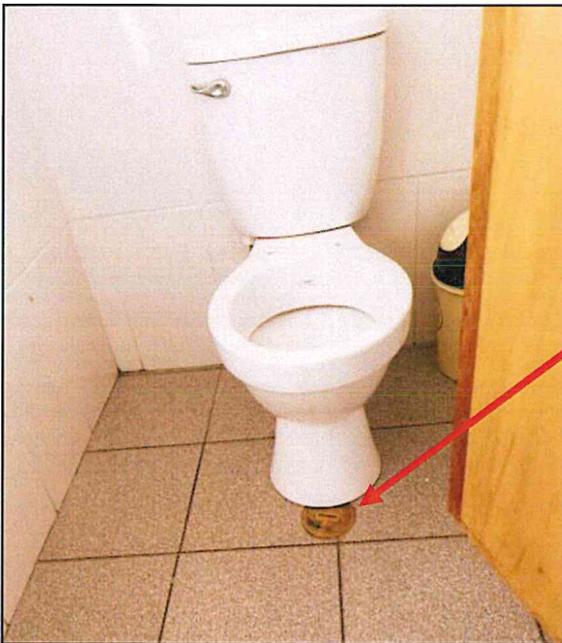
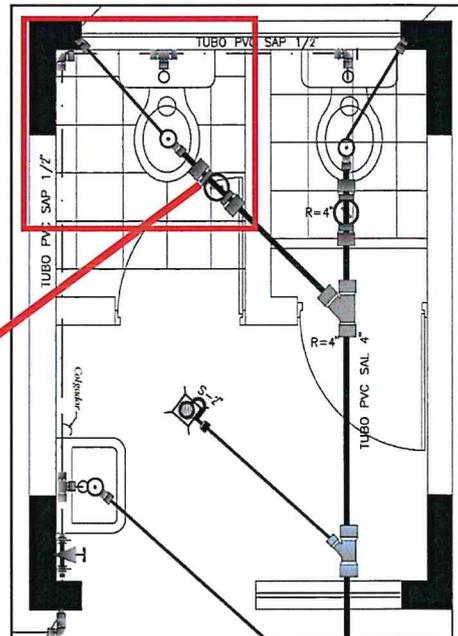
Se evidencia uno de los SS.HH. mujeres, en el cual se ubicó el inodoro sobre una parte del registro de bronce de 4", lo cual no permitirá la utilización de este elemento para la limpieza de la tubería cuando ésta se obstruya.

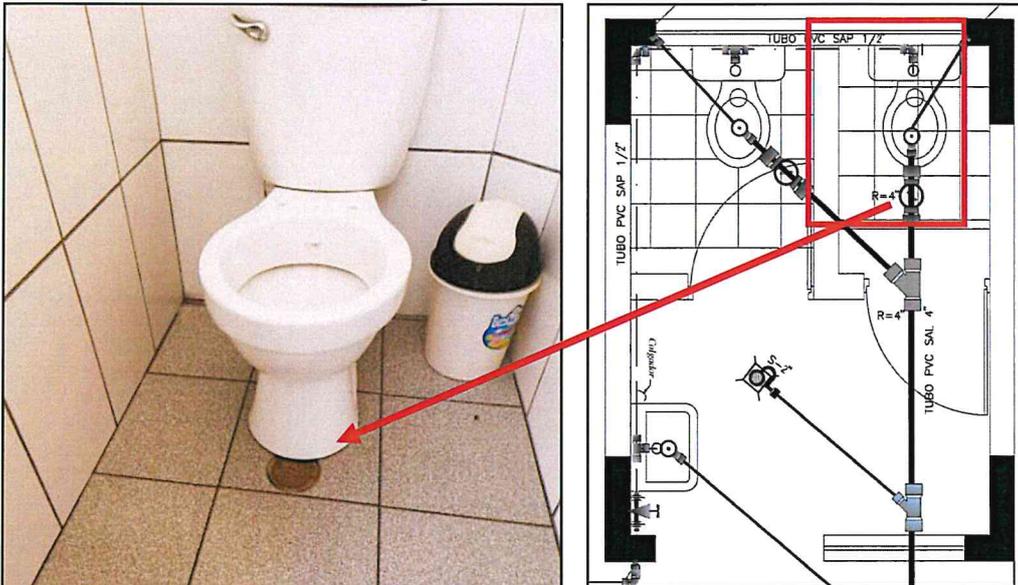
Toma fotográfica n.º 27 y 28  
Vista de registro de bronce de 4" en el SS.HH. alumnos varones

Se evidencia uno de los SS.HH. mujeres, en el cual se ubicó el inodoro sobre una parte del registro de bronce de 4", lo cual no permitirá la utilización de este elemento para la limpieza de la tubería cuando ésta se obstruya.

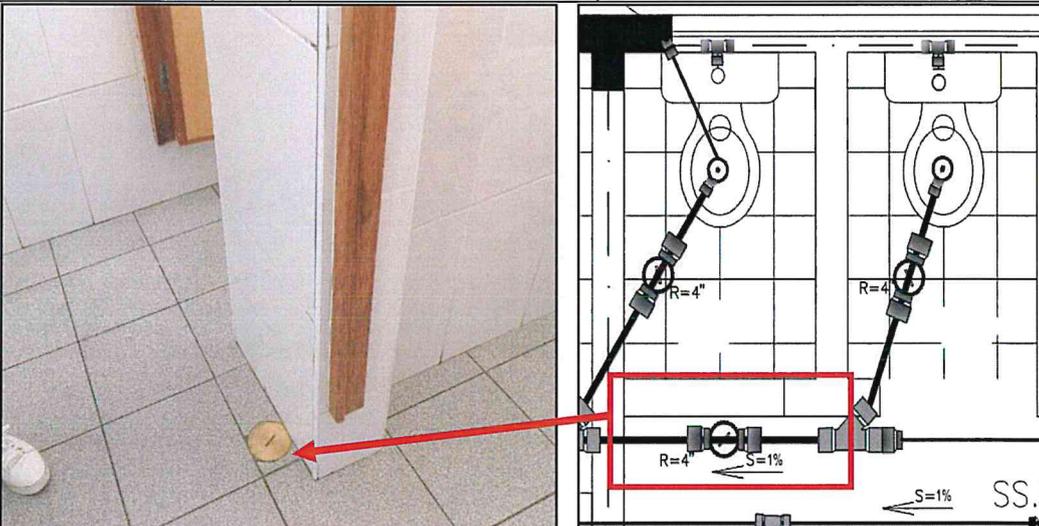
Se evidencia uno de los SS.HH. varones, en el cual, el muro de separación de cubículos de inodoro, fue construido sobreponiéndose en el registro de bronce de 4" de la red principal del servicio higiénico, lo cual no permitirá la utilización de este elemento para la limpieza de la tubería cuando ésta se obstruya, se precisa que en este registro de bronce de 4" se empalma la tubería de desagüe de un inodoro, de la ducha y lava mano.

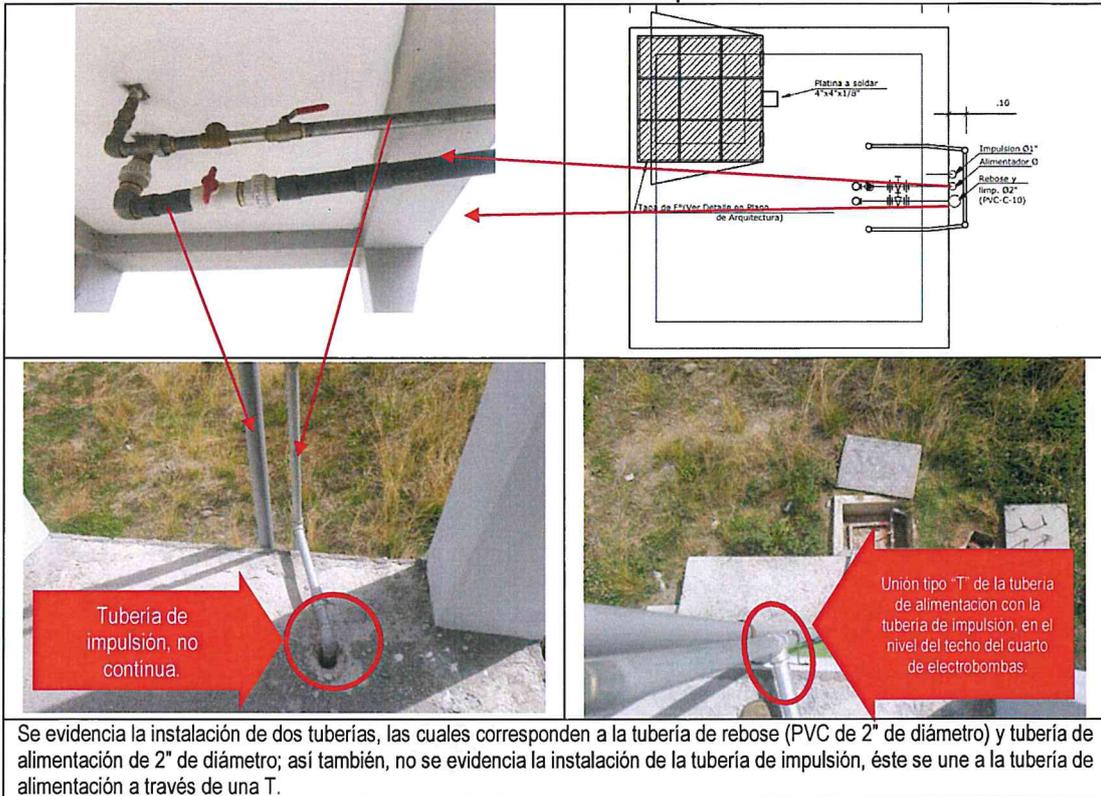
**Toma fotográfica n.º 29, 30 y 31**  
**Vista de tuberías instaladas en el tanque cisterna**

A pesar de lo descrito, el contratista valorizó y cobró al 100% la partida 01.14.04.01.01 Succión e impulsión incluye instalación y accesorios, a través del trámite del informe mensual n.º 8 (valorización contractual) (**Apéndice n.º 65**), el cual fue pagado siguiendo el curso que se detalla a continuación.

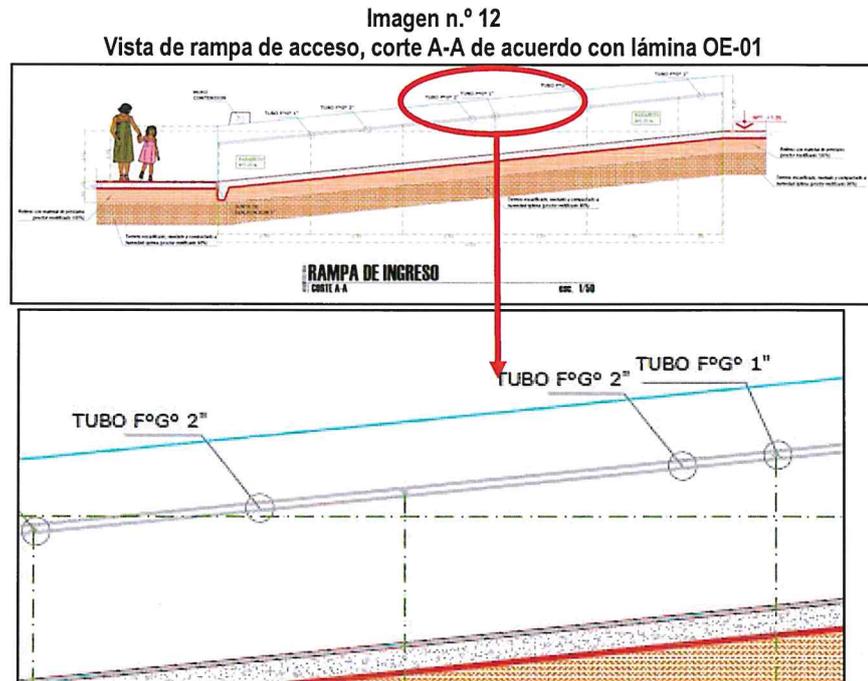
Además de lo señalado, en el plano "Rampas, graderías y muro de contención", ubicado en la lámina OE-01 (**Apéndice n.º 14**) del expediente técnico de la Obra, se muestra los detalles de los fierros galvanizados para la construcción de la carpintería metálica en la escalera de acceso y en la rampa de acceso, indicando "Tubo FºGº 1" y "Tubo FºGº 2", conforme se ilustra a continuación:

Fuente: Lámina OE-01 del Expediente técnico aprobado mediante Resolución de Alcaldía n.º 0147-2020-ALC/MDA/HGVC de 7 de agosto de 2020.

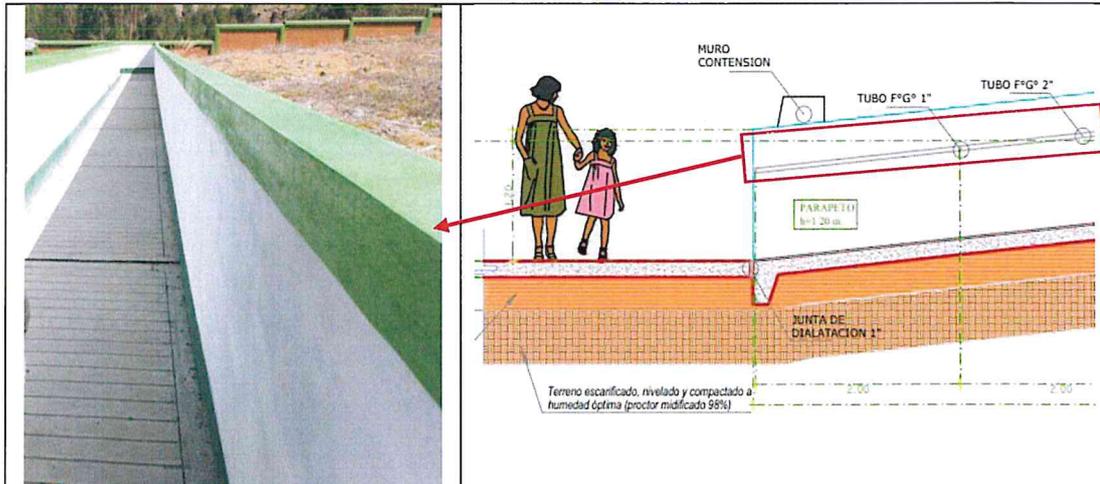
Vista de la rampa de acceso en inspección física a Obra con apoyo de plano considerado en el Expediente Técnico de la Obra

De la inspección física se advierte que la rampa de acceso existente no guarda relación con el detalle de la rampa de acceso planteado en el expediente técnico, toda vez que solo se observa la ejecución de muros, cuando debieron existir muros y carpintería metálica (baranda), por lo que la estructura encontrada difiere a lo estipulado en los planos del proyecto "Lámina OE-01".

De lo expuesto precedentemente, las partidas 01.18.04.01, 01.18.04.02, 01.19.04.01 y 01.19.04.02 Tubería de hierro galvanizado de 2" y Tubería de hierro galvanizado de 1" de los componentes Escalera de Acceso y Rampa de Acceso respectivamente, no fueron ejecutadas y representan un total de S/2 152,52; no obstante, el contratista valorizó las mencionadas partidas como ejecutadas y el ingeniero Manuel Teodoro Huamancusi Quispe, supervisor de la Obra, las aprobó, así también, éstas cuentan con el otorgamiento de conformidad por parte del arquitecto Bicilino Antezana Areche, Sub Gerente de Obras, Infraestructura y Planeamiento Rural, conllevando al pago de las referidas partidas a través del trámite del informe mensual n.º 9 (valorización contractual) (**Apéndice n.º 74**), correspondiente al mes de junio de 2021, de la Obra.

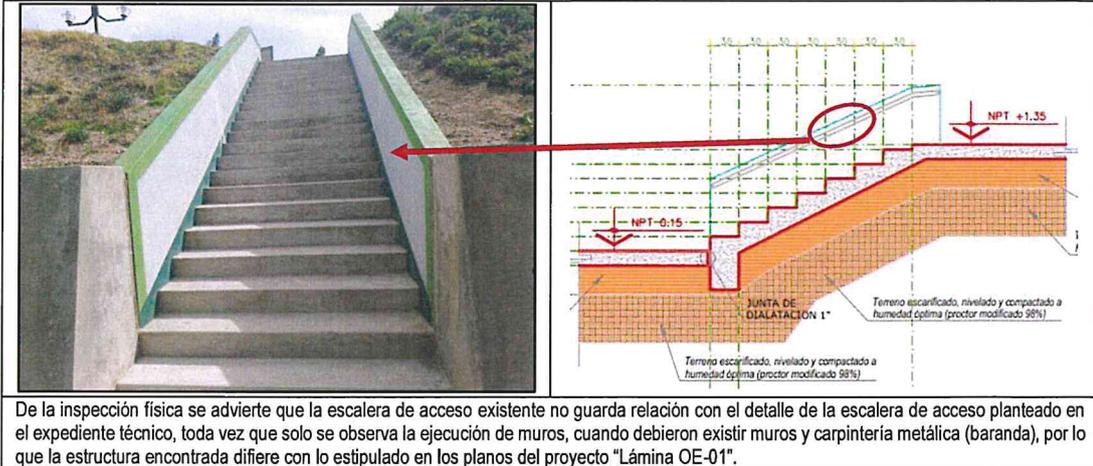
Vista de la escalera de acceso en inspección física a obra con apoyo de plano considerado en el Expediente Técnico de la Obra

De la inspección física se advierte que la escalera de acceso existente no guarda relación con el detalle de la escalera de acceso planteado en el expediente técnico, toda vez que solo se observa la ejecución de muros, cuando debieron existir muros y carpintería metálica (baranda), por lo que la estructura encontrada difiere con lo estipulado en los planos del proyecto "Lámina OE-01".
