INFORME DE AUDITORÍA N° 018-2024-2-0402-AC

**AUDITORÍA DE CUMPLIMIENTO
MUNICIPALIDAD DISTRITAL DE PUCAYACU
PUCAYACU - LEONCIO PRADO - HUÁNUCO**

**ELABORACIÓN Y APROBACIÓN DE LA FICHA TÉCNICA,
CONTRATACIÓN Y EJECUCIÓN DE LA ACTIVIDAD DE
MITIGACIÓN Y CAPACIDAD DE RESPUESTA “LIMPIEZA
Y DESCOLMATACIÓN DEL RÍO ASPUZANA, EN LA
LOCALIDAD DE MARONILLA, DISTRITO DE PUCAYACU -
PROVINCIA LEONCIO PRADO, DEPARTAMENTO DE
HUÁNUCO”**

PERÍODO: 2 DE ENERO DE 2023 AL 31 DE ENERO DE 2024

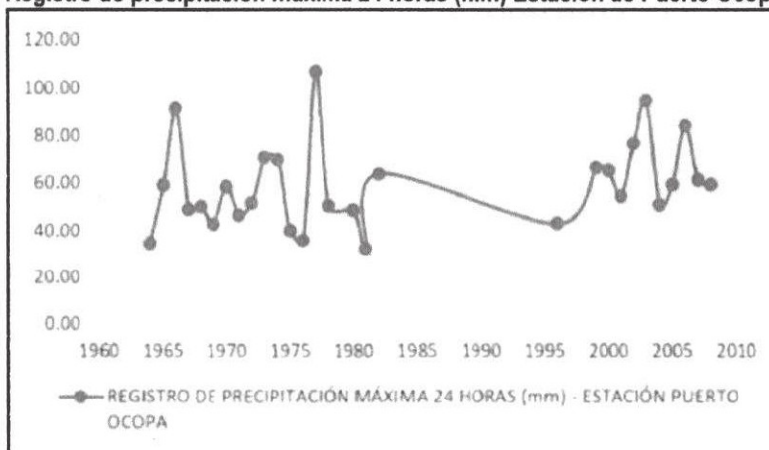
Imagen n.º 8
Registro de precipitación máxima 24 horas (mm) Estación de Puerto Ocopa

Adicionalmente, a las inconsistencias señaladas el consultor presentó dentro de los estudios de hidrología, información de registros de las estaciones meteorológicas de Satipo y Puerto Ocopa⁸ correspondiente a zonas distantes de intervención y de aguas afluyentes al río Ucayali, cuando lo real y técnico era presentar las aguas afluyentes al río Huallaga.

Lo descrito advierte que la ficha técnica presentada fue deficiente, carente de validez, con datos de precipitaciones pluviales de la Estación Meteorológica ajena al río Aspuzana; la ausencia de "Diseño hidráulico", "Estudio de mecánica de suelos" y "Diseño estructural" evidencian que el consultor no desarrolló un análisis ni la modelación hidráulica eludiendo la obligatoriedad de realizarlo y apartado de lo expresado en la ficha técnica reformulada aprobada, que textualmente refiere:

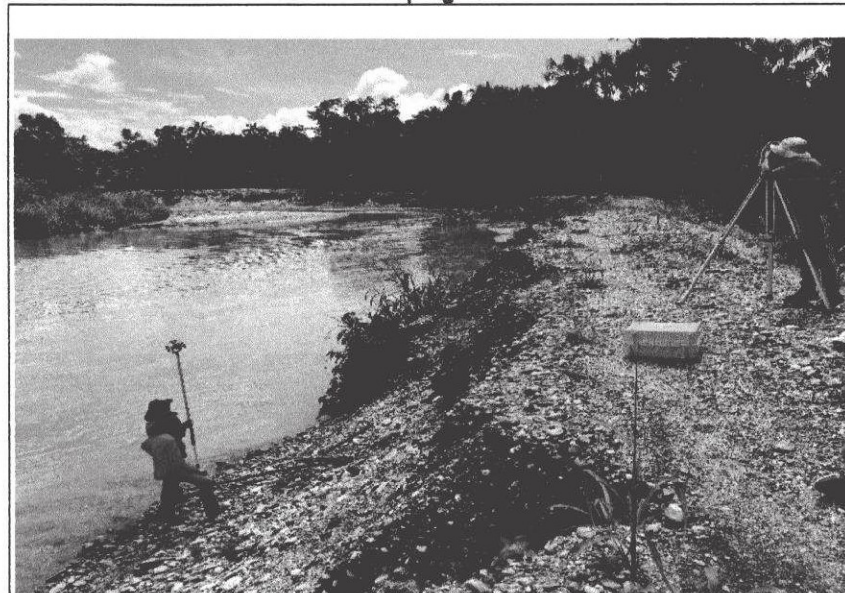
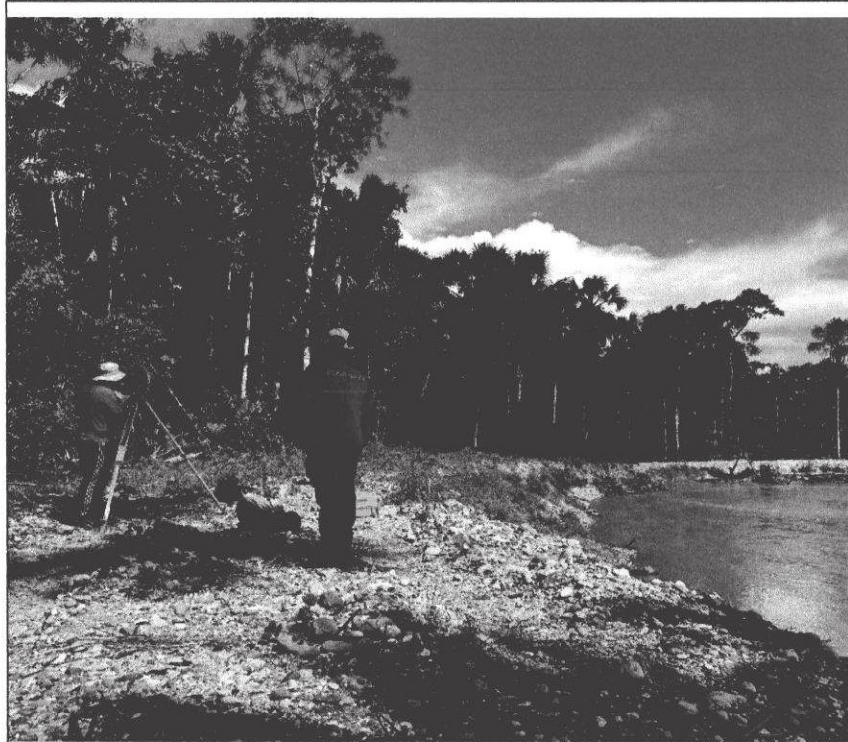
Panel Fotográfico n.º 1
Área intervenida desde la progresiva 0+610 al 0+835.28

Consecuentemente, la modificación inconsulta y sin sustento técnico ocasionaron que la "Conformación del Talud con Material de Río" carezca de estabilidad y utilidad en beneficio de población vulnerable amenazada por el desborde del río Aspuzana precisamente la zona modificada y deforestada inconsultamente por los responsables de su ejecución.

Cuadro n.º 16
Cuantificación de perjuicio económico de trabajos no autorizado desde la progresiva 0+610 al 0+835.28
