INFORME DE AUDITORÍA N° 018-2024-2-0402-AC

AUDITORÍA DE CUMPLIMIENTO MUNICIPALIDAD DISTRITAL DE PUCAYACU PUCAYACU - LEONCIO PRADO - HUÁNUCO

ELABORACIÓN Y APROBACIÓN DE LA FICHA TÉCNICA, CONTRATACIÓN Y EJECUCIÓN DE LA ACTIVIDAD DE MITIGACIÓN Y CAPACIDAD DE RESPUESTA "LIMPIEZA Y DESCOLMATACIÓN DEL RÍO ASPUZANA, EN LA LOCALIDAD DE MARONILLA, DISTRITO DE PUCAYACU - PROVINCIA LEONCIO PRADO, DEPARTAMENTO DE HUÁNUCO"

PERÍODO: 2 DE ENERO DE 2023 AL 31 DE ENERO DE 2024

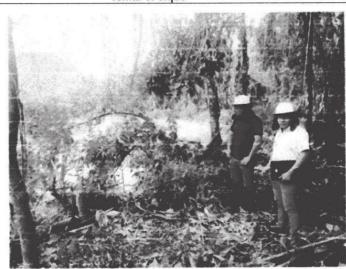
Imagen n.º 23

Zona modificada deforestada en franja marginal para superponer la descolmación y fomar el dique

IMAGEN 04. EN ESTA IMAGEN SE MUESTRA LA VERIFICACION EN CAMPO DEL PARTE DE MÓNITOR DEL SERVICIO.

Consecuentemente, la modificación inconsulta y sin sustento técnico ocasionaron que la "Conformación del Talud con Material de Río" carezca de estabilidad y utilidad en beneficio de población vulnerable amenazada por el desborde del río Aspuzana precisamente la zona modificada y deforestada inconsultamente por los responsables de su ejecución.

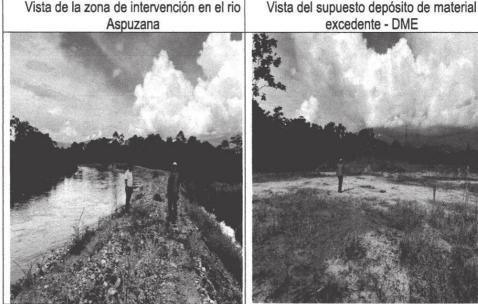
Panel fotográfico N° 2 Visita preliminar a la zona de intervención ubicada a márgenes del rio Aspuzana en compañía del Arq. Fredy Emberzon Tamara Porta

Posteriormente ya en el proceso de levantamiento topográfico con fines de control del servicio ejecutado a cargo del Órgano de Control Institucional, el día 4 de abril de 2024 se solicitó al Ing. Ronald Pucllas Quispe, gerente de Infraestructura y Desarrollo Rural de la Municipalidad Distrital de Pucayacu, nos precise de acuerdo a los planos dónde se encuentra ubicada el depósito de material excedente (DME), ante lo cual procedió a llevarnos ingresando por el caserío del Milano al punto de ubicación de coordenadas UTM 372 630.80, 9 034 414.10, no evidenciando en el lugar material excedente, sin embargo, metros más arriba del punto en el mismo recorrido de la vía camino al caserío de Maronilla se pudo advertir acumulación de material excedente y en ello el funcionario municipal nos indicó efectivamente era el depósito de material excedente (DME), procediéndose a levantar el acta n.º 013-2024-OCI-MPLP en presencia del Juez de Paz del distrito de Pucayacu, **Apéndice n.º 30** evidenciando material extraído de río con apariencia fresca trasladado al lugar con una extensión aproximada irregular de 20 x 21 metros como detalla el acta descrito con participación del Ing. Ronal Pucllas Quispe, gerente de Infraestructura y Desarrollo Rural de la Municipalidad Distrital de Pucayacu y del señor Linder Tapullima Inocente, Juez de
