**INFORME DE CONTROL ESPECÍFICO  
N° 048-2024-2-0404-SCE**

**SERVICIO DE CONTROL ESPECÍFICO A HECHOS CON  
PRESUNTA IRREGULARIDAD  
MUNICIPALIDAD PROVINCIAL DE PACHITEA  
PANAÓ, PACHITEA, HUÁNUCO**

**“CREACIÓN DE LOS SERVICIOS DEPORTIVOS DEL  
ESTADIO MUNICIPAL EN LA LOCALIDAD DE CEBADA  
LOMA DEL DISTRITO DE CHAGLLA - PROVINCIA DE  
PACHITEA - DEPARTAMENTO DE HUÁNUCO”**

**PERÍODO: 23 DE NOVIEMBRE DE 2022 AL 29 DE DICIEMBRE DEL 2022**

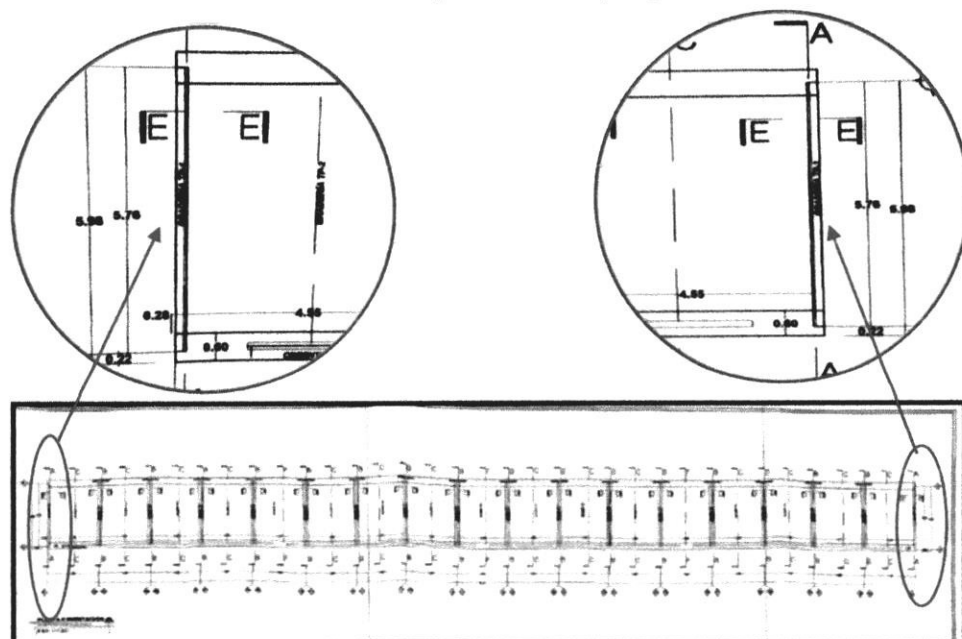
Imagen n.° 1

Lamina E-01 del expediente técnico primigenio

Fuente: Lamina E-01 del expediente técnico primigenio.

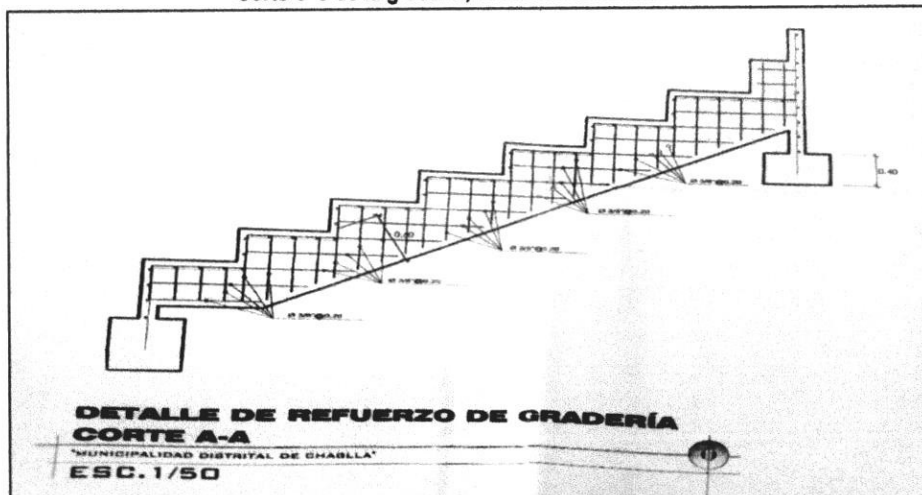
**Imagen n.º 2**  
**Corte C-C de la gradería, Tribuna Sur lamina E-01**

Fuente: Lamina E-01 del expediente técnico primigenio.

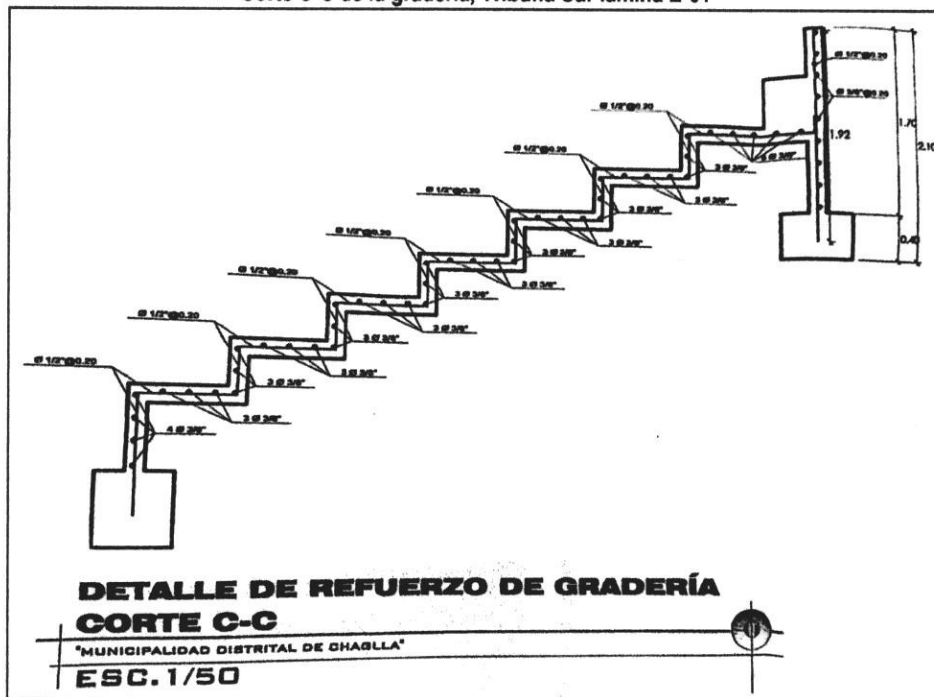
**Imagen n.º 3**  
**Corte C-C de la gradería, Tribuna Sur lamina E-01**

De la revisión del plano E-01 del expediente técnico (**Apéndice n.º 23**), se evidencia la existencia de vigas de cimentación laterales, tal como se muestra en la imagen siguiente:

Fuente: Lamina E-01 del expediente técnico primigenio.

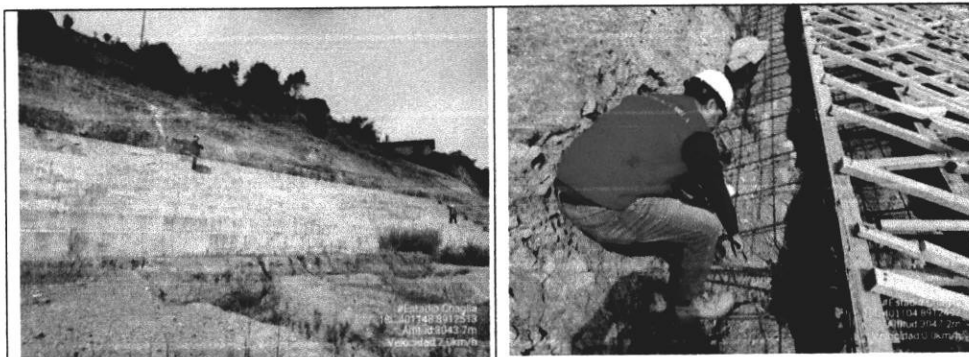
Sin embargo, de la inspección física realizado el 2 de julio de 2024 (Apéndice n.º 22), se verifico la existencia 50% de las graderías construidas, por lo que en la cuantificación del perjuicio económico se realizó con el metrado de 91.56 metros cúbicos equivalente al 50%, tal como se muestra en las tomas fotográficas siguientes:

**Fotografía n.ºs 1 y 2:** Se visualiza, las tribuna construida y tribuna no construida.

Por lo que esta comisión de control, acredita que se habría ejecutado parcialmente partidas contempladas en las valorizaciones presentadas por el residente de obra y supervisor de obra, lo que generó consecuencia adversa a los intereses de la Entidad por un total de S/55 506,34 (cincuenta y cinco mil seiscientos seis con 34/100 soles), tal como se detalla en el cuadro siguiente:

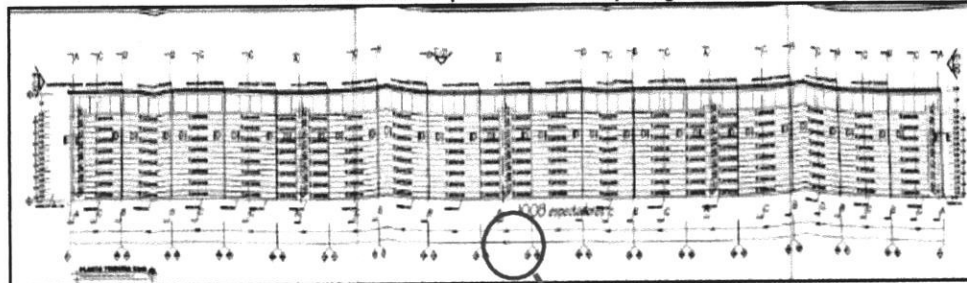
Imagen n.º 4  
Lamina A-01 del expediente técnico primigenio

De la revisión de la lámina A-01 (Apéndice n.º 26) y lamina E-01 (Apéndice n.º 23) del expediente técnico primigenio se puede advertir la construcción de 82.31 ml de graderías (tribuna sur) tal como se muestra a continuación:

Fuente: Lamina A-01 del expediente técnico primigenio.

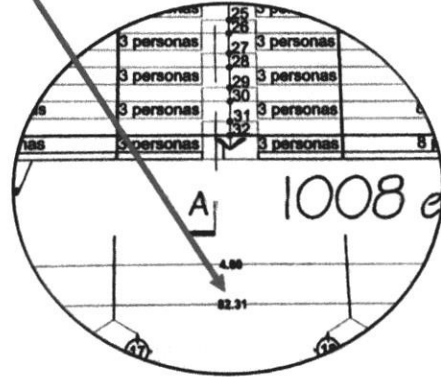
Imagen n.º 5  
Lamina E-01 del expediente técnico primigenio

Así mismo, se evidencia las deficiencias y deterioros en la ejecución de la obra tales como: cangrejeras, fisuras, del mismo modo no se encontró las juntas de dilatación de acuerdo a lo precisado en las láminas del expediente técnico primigenio; también se observó que se modificó las dimensiones de acero de refuerzo transversal en las graderías, así como también la obra presenta asentamiento de taludes en la parte superior de las gradas construida y no construidas; respecto a no construidas se evidencia que existe encofrado y refuerzos de acero transversal y longitudinal, por lo que se incumplió con las especificaciones técnicas del expediente técnico (**Apéndice n.º 25**), así como tampoco se respetó las dimensiones de acero de refuerzo transversal en las graderías de acuerdo a lo precisado en el plano E-01 de la especialidad de estructuras (**Apéndice n.º 23**).

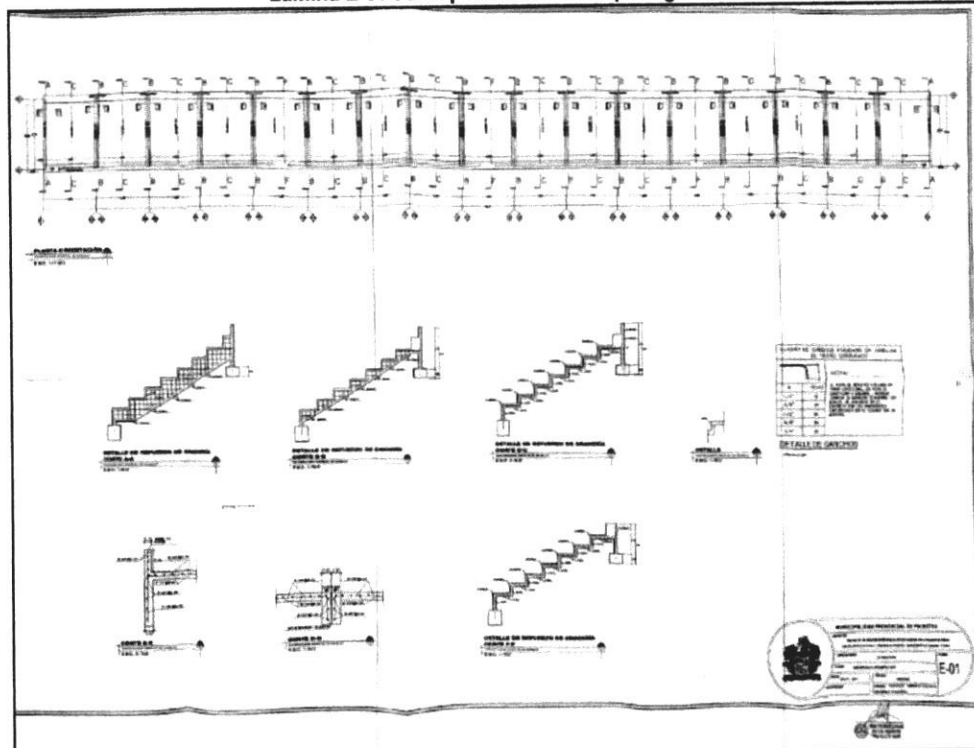
Fuente: Lamina E-01 del expediente técnico primigenio.

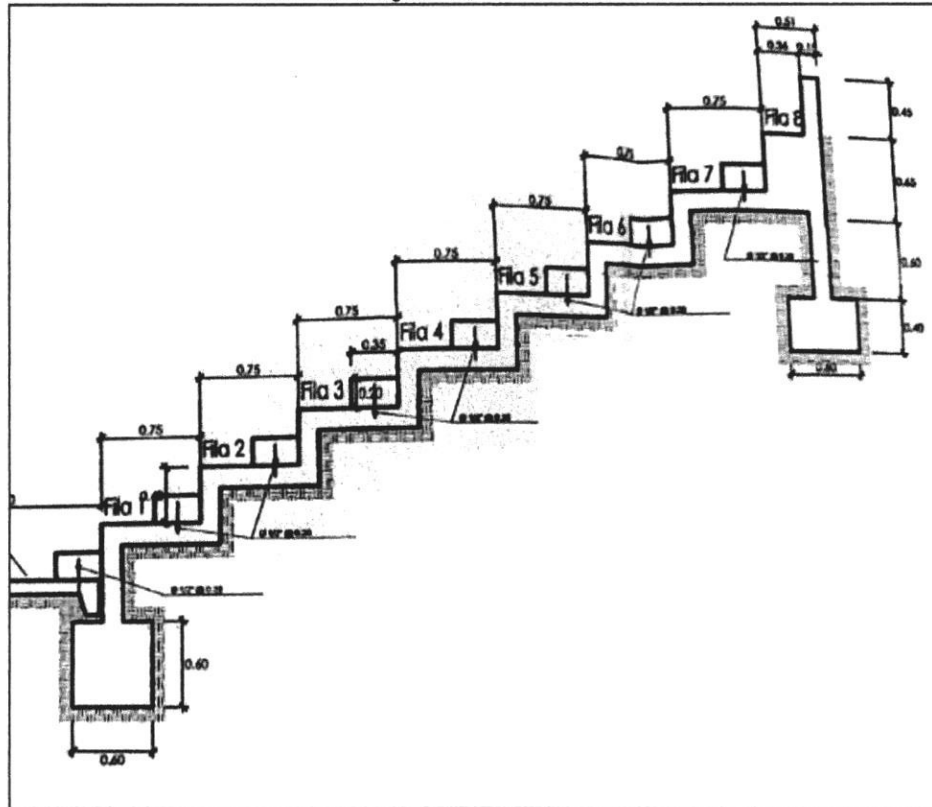
**Imagen n.º 7**  
**Corte A-A de la gradería, Tribuna Sur lamina A-01**

Fuente: Corte A-A de la lámina A-01.  
Elaborado por: Comisión de control

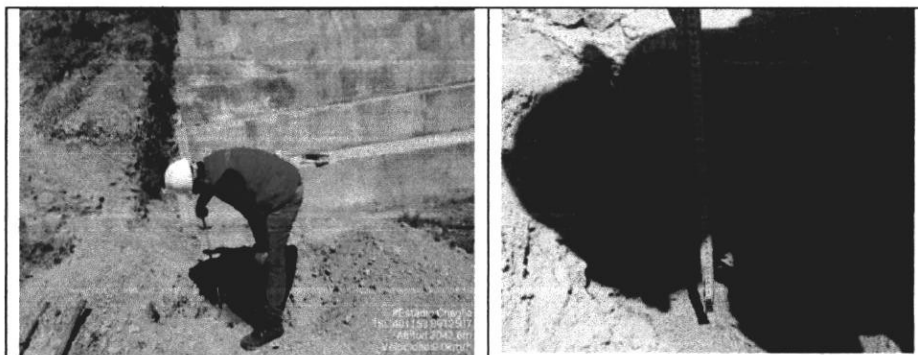
Sin embargo, de la inspección física realizado el 2 de julio de 2024 (**Apéndice n.º 22**), mediante la excavación de calicatas realizada por esta comisión de control verifico que no se ejecutó la zapata de acuerdo a las dimensiones que precisa el plano E-01 (**Apéndice n.º 23**), encontrándose zapatas con dimensiones en la parte inferior de 0.40 m x 0.4 m y sin zapatas en la parte superior, tal como se aprecia en las siguientes tomas fotográficas:

**Fotografía n.º 3 y 4:** Se visualiza, dimensiones en la parte inferior de 0.40 m x 0.4 m

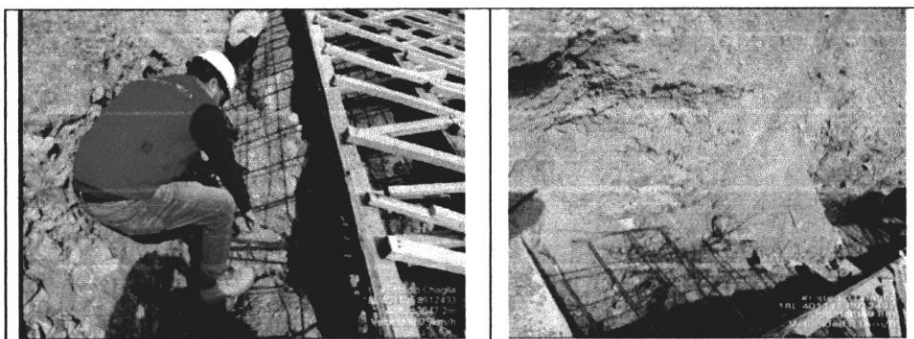
Fotografía n.º 5 y 6: no se visualiza zapatas en el parte superior de la graderías.

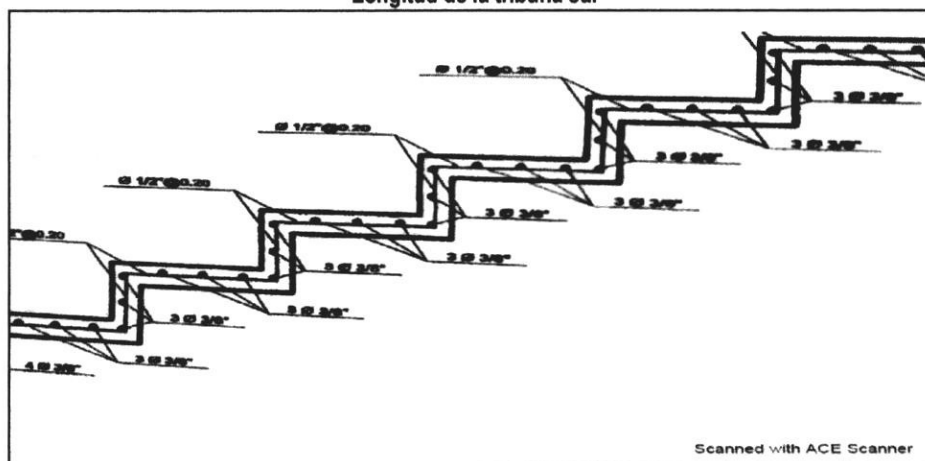
Imagen n.º 8  
Longitud de la tribuna sur

Así mismo de la revisión de plano E-01 (Apéndice n.º 23), donde se indica que la distribución de aceros transversales es de  $\varnothing \frac{1}{2}$ " cada 20 cm y aceros longitudinales  $\varnothing 3/8$  cada 20 cm, tal como se muestra a continuación:

Fuente: Corte A-A de la lámina E-01.

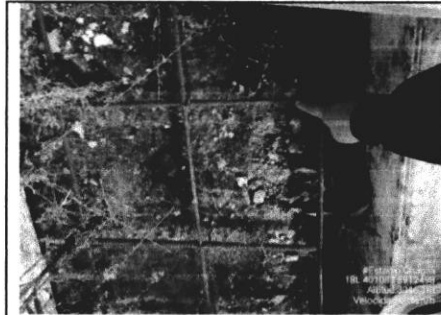
Sin embargo, de la inspección física realizado el 2 de julio de 2024 (Apéndice n.º 22), se evidencia que se la distribución de acero de refuerzo transversal se ejecutó intercalando entre aceros de refuerzo de  $\varnothing \frac{1}{2}$ " y  $\varnothing 3/8$ ", del mismo modo, no se respetó el espaciamiento de 20 cm

**Fotografía n.º 7:** Se visualiza, acero de refuerzo transversal intercalo entre acero de  $\varnothing 1/2"$  y  $\varnothing 3/8"$ .

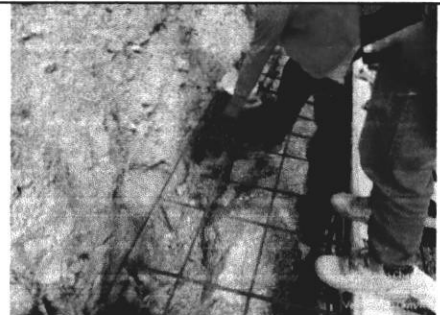
entre aceros de refuerzo transversales debido que se ejecutó con un espaciamento variable entre los 15 cm a 25 cm, sin embargo, esta partida fue valorizada y consentida de acuerdo al presupuesto del expediente técnico primigenio, sin realizar el deductivo correspondiente por el uso de varillas de acero de refuerzo transversal de  $\varnothing 3/8"$ , además, cabe mencionar que no hubo anotación en cuaderno de obra acerca de alguna modificación en lo que corresponde a esta partida, tal como se muestra en las siguientes tomas fotográficas:

**Fotografía n.º 8:** Se visualiza, que el espaciamento entre las varillas de acero de refuerzo transversal varía entre 15 cm a 25 cm.

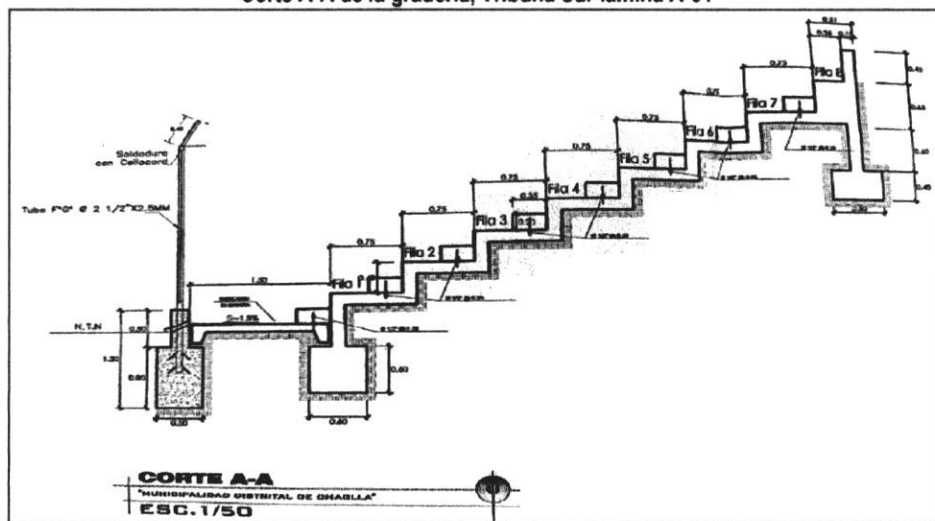
**Imagen n.º 9**  
**Corte A-A de la gradería, Tribuna Sur lámina A-01**

De la revisión del plano A-01 (**Apéndice n.º 26**), se precisa que, indicar que la tribuna debería de contar con dimensiones del contrapaso de 0.40 m y paso de 0.75 m, así mismo la tribuna debería de ejecutarse con 8 gradas como asiento de personas, vereda de circulación en la parte baja, zapatas de anclaje en la parte superior de 0.40 m x 0.60 m, y zapata de anclaje de 0.60 m x 0.60 m en la parte inferior de la tribuna, juntas de dilatación y también se considera gradas de circulación con dimensiones del contrapaso de 0.20 m y paso de 0.35 m, tal como se detalla en la imagen siguiente:

Fuente: Corte A-A de la lámina A-01.  
Elaborado por: Comisión de control.

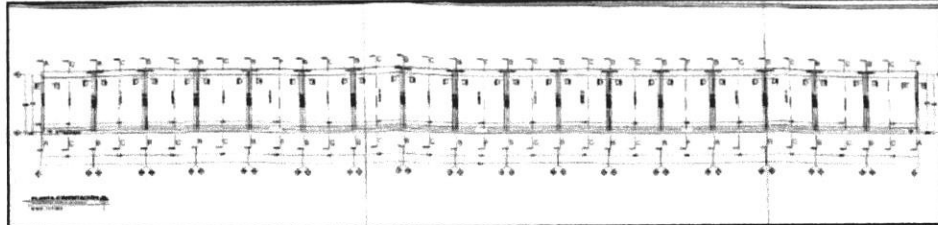
**Imagen n.º 10**  
**Corte A-A de la gradería, Tribuna Sur lamina A-01**

Del mismo modo, según el plano E-01 (**Apéndice n.º 23**) se indica que las juntas de dilatación en graderías correspondiente a la tribuna sur, se encuentran colocadas cada 4.40 m, tal como se muestra a continuación:

Fuente: Lámina E-01.

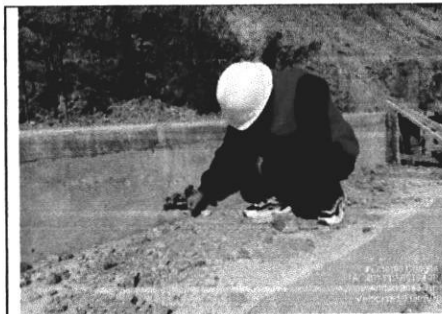
Sin embargo, de la visita de inspección realizado el 2 de julio de 2024 (**Apéndice n.º 22**) por la Comisión de Control evidencia que se ha ejecutado el tratamiento de las juntas tal como indica el expediente técnico primigenio, cuya distancia (8.80m) supera a lo indicado en el expediente técnico primigenio (debe ser de 4.40m), de acuerdo al plano E-01 (**Apéndice n.º 23**), tal como se muestra en las siguientes tomas fotográficas:

**Fotografía n.º 9:** Se visualiza, cangrejas por un mal proceso constructivo, por una mala o inexistente dirección técnica.

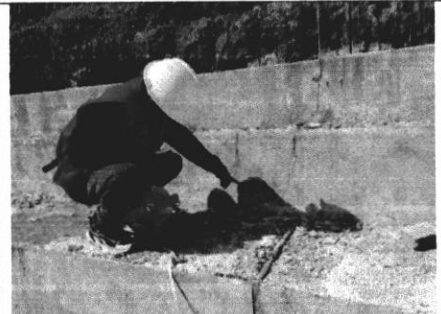
**Fotografía n.º 10:** Se visualiza, fisuras en las gradas de la tribuna sur.

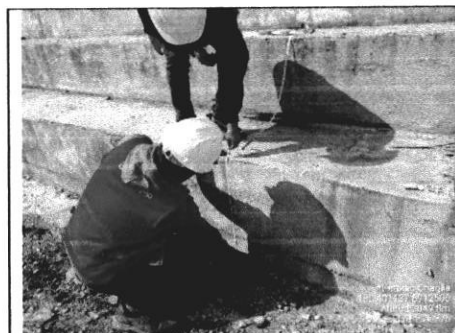
Sin embargo, de la visita de inspección realizado el 2 de julio de 2024 (**Apéndice n.º 22**) por la Comisión de Control se pudo advertir que la tribuna construida no cumple con el correcto proceso constructivo de acuerdo a los planos de las láminas A-01 (**Apéndice n.º 26**), ya que el contrapaso

**Fotografía n.º 11:** Se visualiza, la medición del contrapaso en las gradas construidas de la tribuna sur.

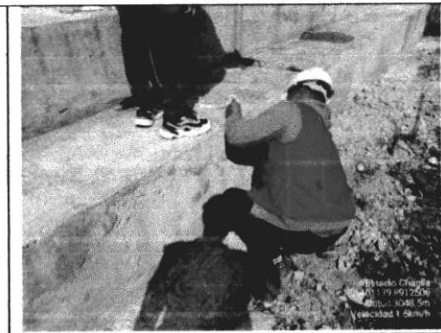
**Fotografía n.º 12:** Se visualiza, la medición del paso en las gradas construidas de la tribuna sur.
