**INFORME DE CONTROL ESPECÍFICO  
N° 025-2024-2-0413-SCE**

**“EJECUCIÓN DE LA OBRA: MEJORAMIENTO DEL  
SERVICIO DE PRÁCTICA DEPORTIVA EN EL ESTADIO  
MUNICIPAL LOS VENCEDORES DE JUNÍN DEL DISTRITO  
DE JUNÍN - PROVINCIA DE JUNÍN - DEPARTAMENTO DE  
JUNÍN”**

**PERÍODO: 29 DE MARZO DE 2022 AL 31 DE DICIEMBRE DE 2023**

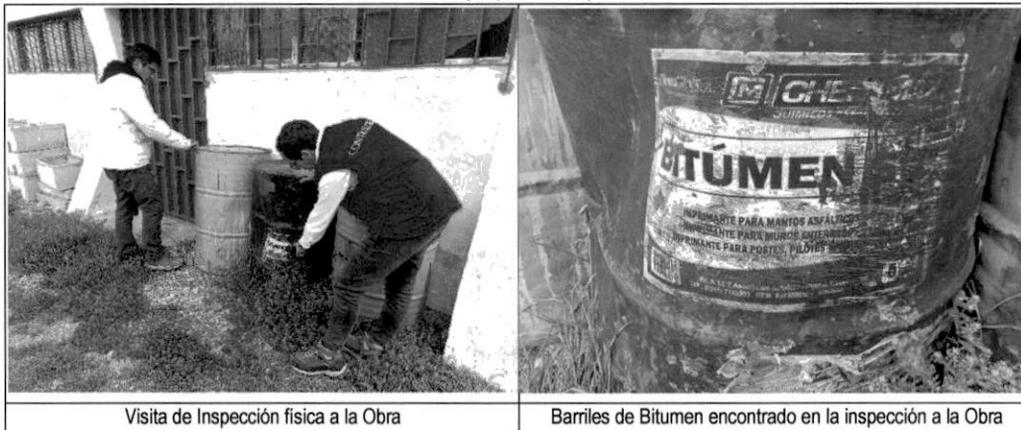
**Imagen n.º 19**  
**Barriles de Bitumen (imprimante) hallado en la obra**

Es de indicar, que los barriles del producto bitumen, no detalla la composición química del producto, sin embargo, haciendo la verificación de la hoja técnica de producto Bitumen Chemimax S1<sup>30</sup> (Apéndice n.º 43), se visualizó las precauciones de su uso, en las cuales indica que el producto no debe aplicarse sobre superficies húmedas<sup>31</sup>, ni a temperaturas bajas a 8°C, tal como se muestra en la imagen siguiente:

Barriles de Bitumen encontrado en la inspección a la Obra

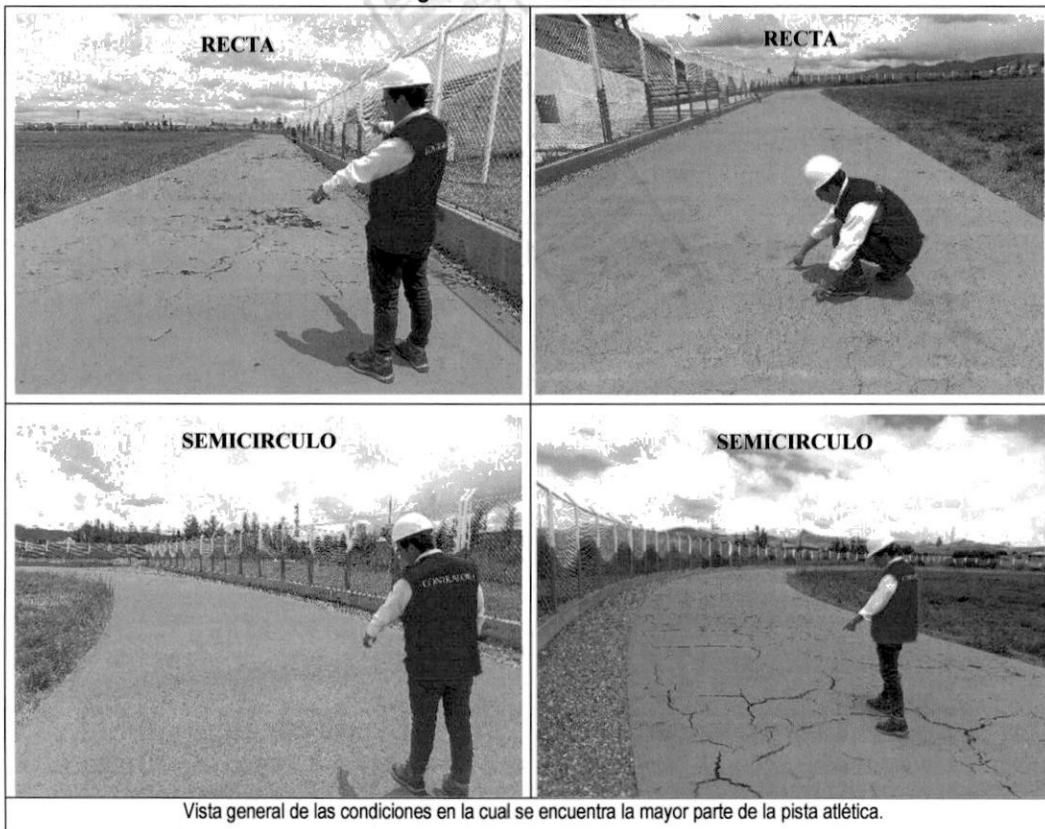
**Imagen n.º 20**  
**Vista general de Pista Atlética**

Con respecto al estado situacional de la obra, se advirtió que la pista atlética (capa elástica), se encuentra levantada, separada y desprendida de la base imprimada, no existiendo adherencia entre capa elástica y la carpeta asfáltica las cuales debieron de encontrarse unidas a través de la base imprimada, además de ello, se observó la existencia de una fisuración a lo largo de toda la pista instalada, las cuales se muestran en las imágenes siguientes:

Vista general de las condiciones en la cual se encuentra la mayor parte de la pista atlética.

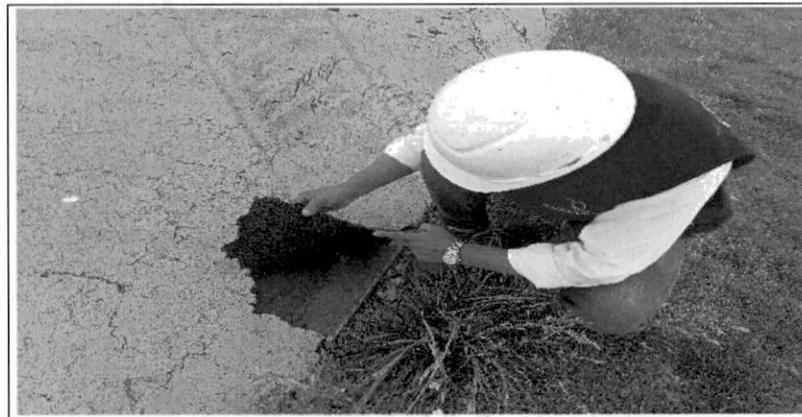
**Imagen n.º 21**  
**Vista de Pista Atlética**

Pese a lo antes señalado, se evidenció que el producto instalado no fue un sistema impermeable, debido a que en su estructura interna se encontró humedad, hecho que ha provocado el fisuramiento de la capa elástica de la pista atlética, es de señalar, que las fisuras tienen un aspecto parecido a un mapa, ya que presenta líneas irregulares en todos los sentidos, fisuras que en algunos casos alcanzan los 5 cm de ancho, tal como se muestra en las imágenes siguientes:

Desprendimiento y/o separación de la pista atlética con respecto a la base imprimida.

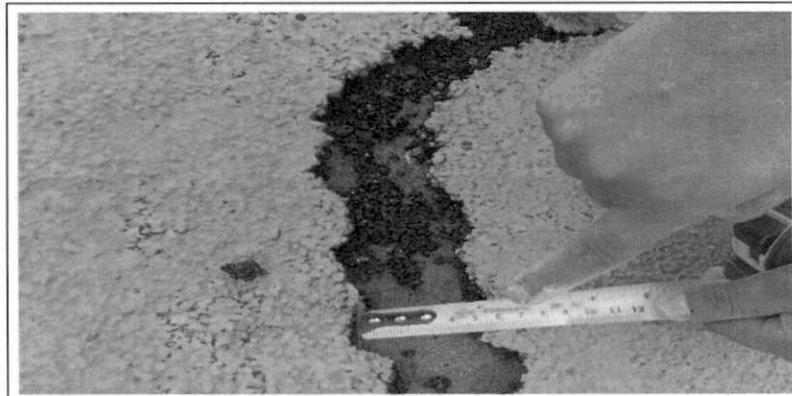
**Imagen n.º 22**  
**Fisuramiento de la pista atlética**

Fisuración que alcanza los 5 cm

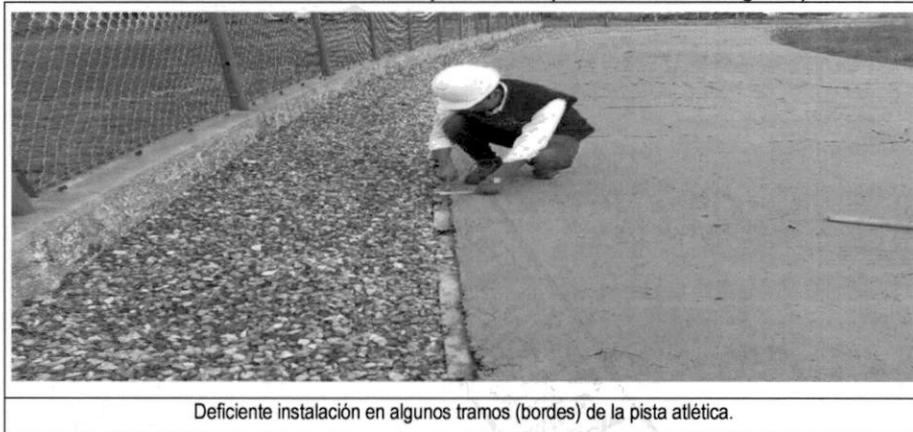
**Imagen n.º 23**  
**Deficiente instalación de la capa elástica (Sardineles sumergidos)**

Asimismo, se evidenció que los semicírculos de la pista atlética (capa elástica) no cubren la totalidad de la citada pista, debido a que los bordes de los sardineles sumergidos, según denominación del expediente técnico, se encuentran expuestos a las precipitaciones pluviales, situación que viene ocasionando el humedecimiento hacia la parte inferior de la citada pista, es decir hacia la carpeta asfáltica, por consiguiente, viene causando daños severos a la capa elástica así como la carpeta asfáltica, debido a que se encuentran continuamente en condición de humedad a razón de estar al contacto permanente con agua, producto de las precipitaciones pluviales.

Deficiente instalación en algunos tramos (bordes) de la pista atlética.

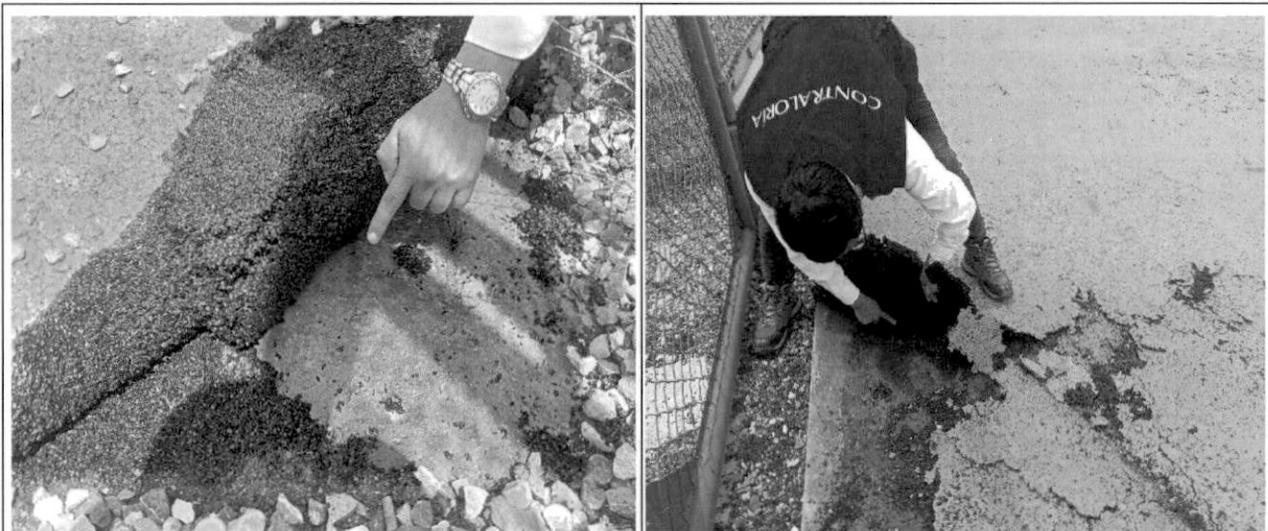
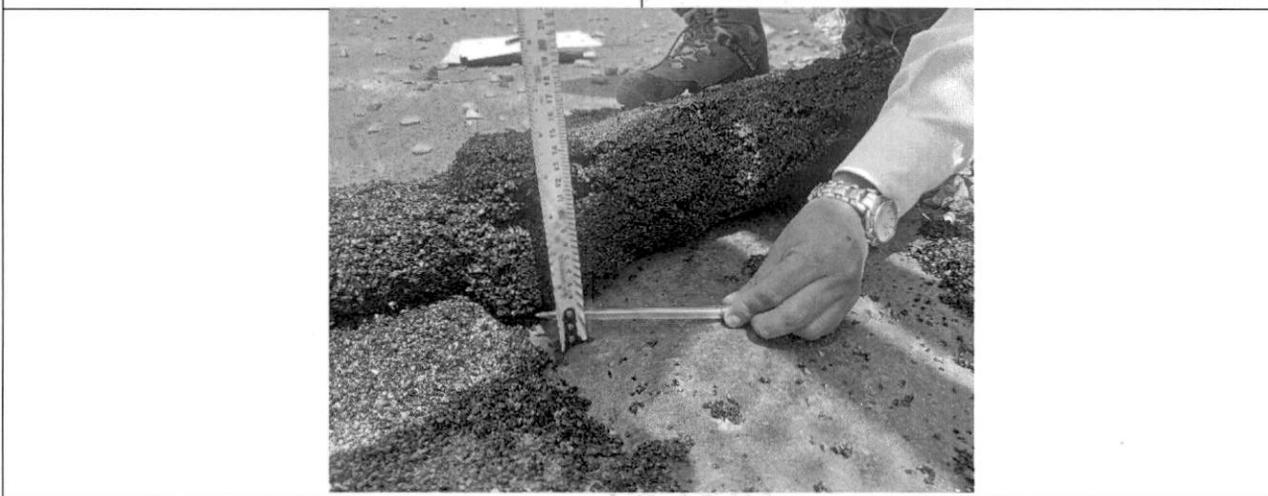
Imagen n.º 24  
Humedecimiento de la pista atlética y la carpeta asfáltica

Además, es de precisar que en las esquinas de la pista atlética, se observaron puntos en los cuales existen pequeños hundimientos, lo cual evidencia una deficiente ejecución de la carpeta asfáltica, situación que viene ocasionando acumulación e ingreso de agua, y a su vez humedad tanto de la pista atlética (capa elástica) como en la carpeta asfáltica, asimismo, se evidenció que la capa elástica a lo largo de toda la pista atlética no cuenta con un espesor uniforme, por lo que se verificó el espesor del semicírculo n.º 2, obteniendo un espesor de la capa instalada menor a 1 cm, tal como se muestra en las siguientes imágenes:

En la imagen se aprecia que la carpeta asfáltica de encuentra húmeda, asimismo el desnivel

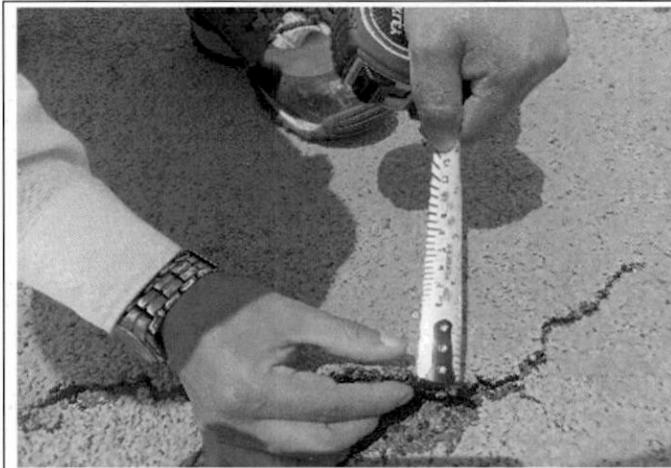
Imagen n.º 25  
Espesor de la pista atlética menor a 1 cm

El espesor de la capa elástica (pista atlética) no es uniforme a lo largo de toda esta, alcanzando en algunos casos menor a 1 cm.

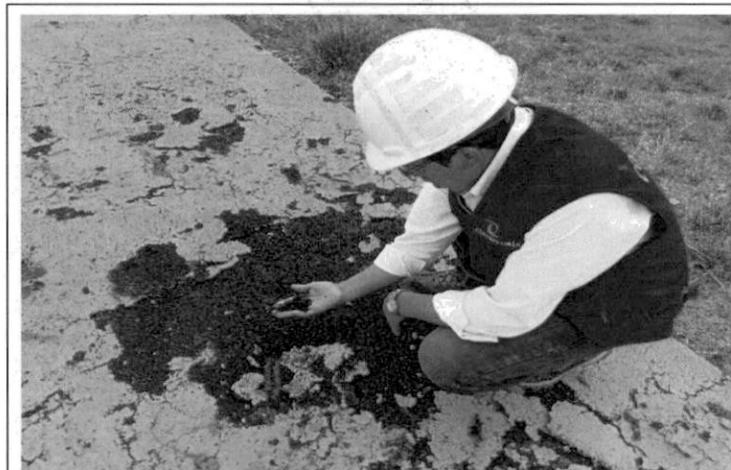
Imagen n.º 26  
Desprendimiento de los gránulos de poliuretano

Del mismo modo, en algunos tramos es evidente el desprendimiento de la capa elástica producto de la humedad; además, se ha empezado a desmenuzarse los gránulos de caucho instalado, no teniendo adherencia unos con otros y mucho menos estos con la carpeta asfáltica, como se muestra en la imagen siguiente:

Desprendimiento de gránulos de caucho (poliuretano), no existe adherencia entre ellos, haciéndolo inservible.

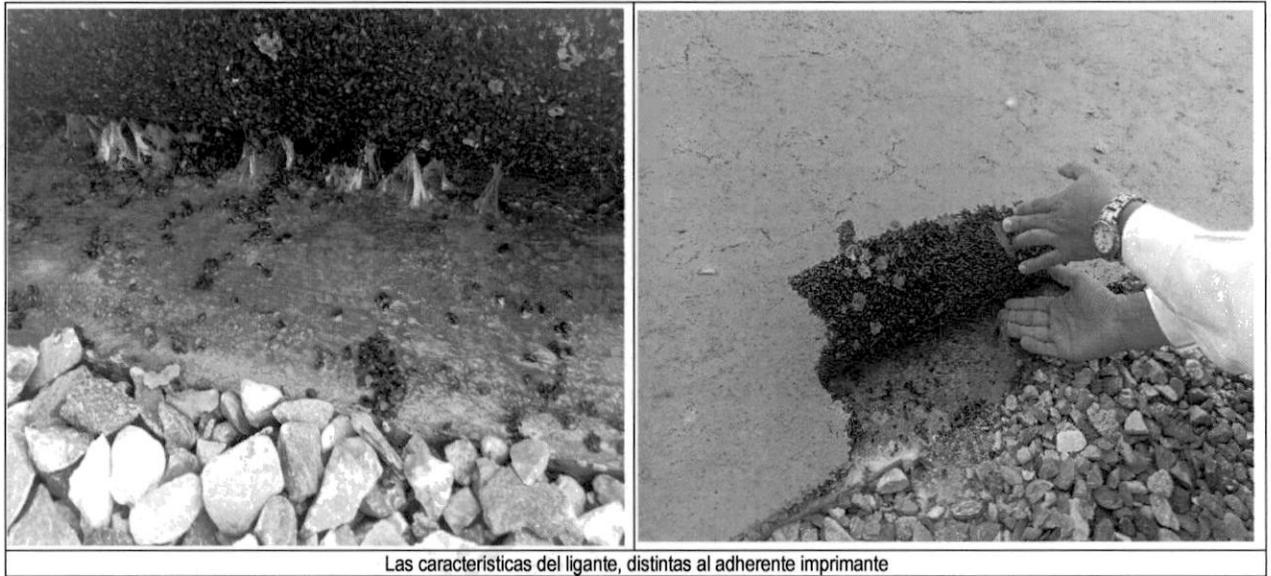
**Imagen n.º 27**

instalación de la capa elástica, al respecto, es de indicar, que el fin del imprimante es mejorar la adhesión de la base elástica con la sub base, sin embargo, conforme se muestra en las siguientes imágenes el material utilizado por el Contratista no viene cumpliendo su función y ocasionó el deterioro de la capa elástica de la pista atlética, tal como se muestra a continuación:

**Fijación de la capa elástica con un adherente de distintas características señalado en el expediente técnico**

Las características del ligante, distintas al adherente imprimante

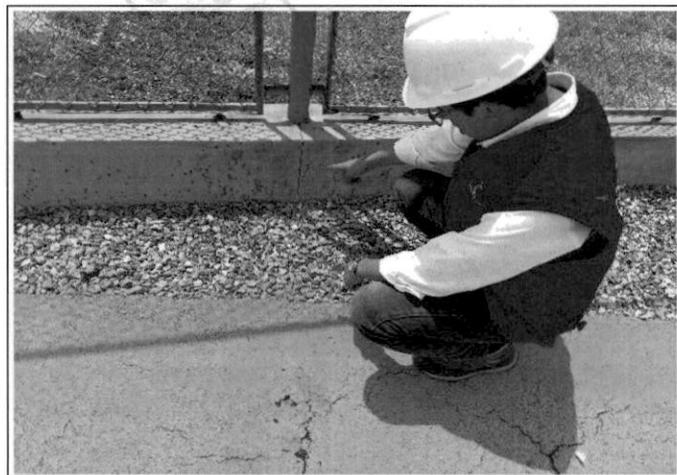
**Imagen n.º 29**  
**Salpicaduras de pintura hacia el agregado grueso**

El agregado grueso se encuentra con manchas de pintura en varios tramos

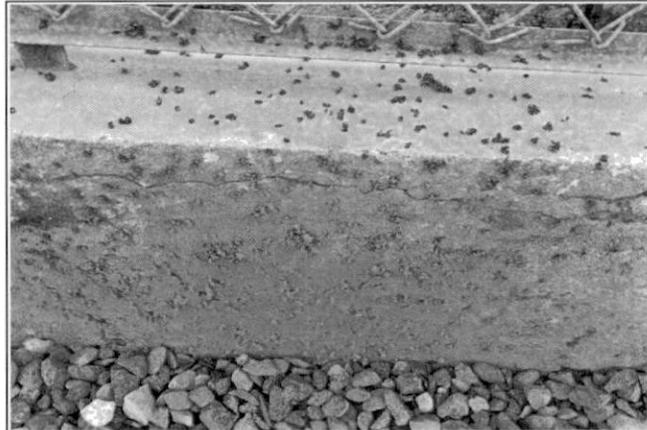
Imagen n.º 30  
Salpicaduras de pintura hacia los bordes (muros)

Los muros debajo de la malla de metal también se encuentran manchadas con pintura.

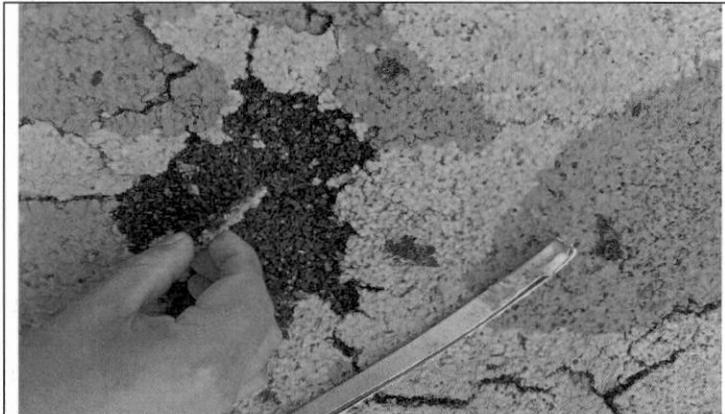
**Imagen n.º 31**  
**Capa de caucho**

Sin embargo, de la inspección física a la Obra evidenciada a través del informe técnico n.º 001-2024-MPJ/OCI/AFMN de 17 de abril de 2024 (Apéndice n.º 41), emitido por el Ing. Aldo Fermin Mitma Navarro, especialista civil de la comisión de control, se advierte que la instalación fue únicamente de una sola capa de gránulos de caucho negro con similar granulometría y en cuya parte superficial no se advirtió los gránulos de caucho de EDPM de colores, sino que el Contratista realizó el pintado de la citada capa, tal como se muestra en las imágenes siguientes:

En la imagen solo se aprecia una capa de caucho, la estructura de la pista atlética tipo sándwich no presenta capas, y esta pintada.

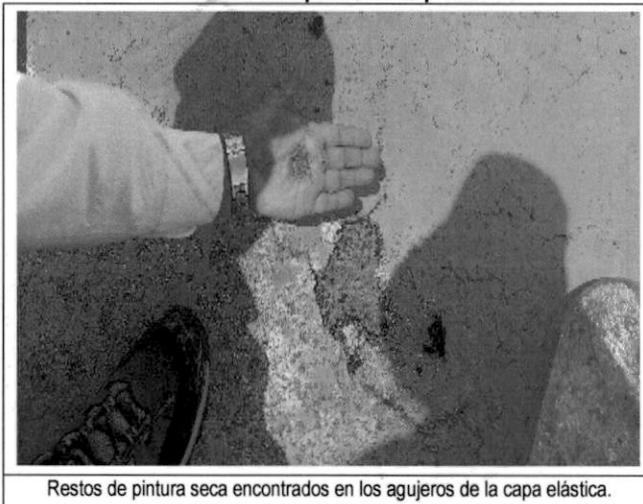
**Imagen n.º 32**  
**Restos de pintura desprendida**

Restos de pintura seca encontrados en los agujeros de la capa elástica.

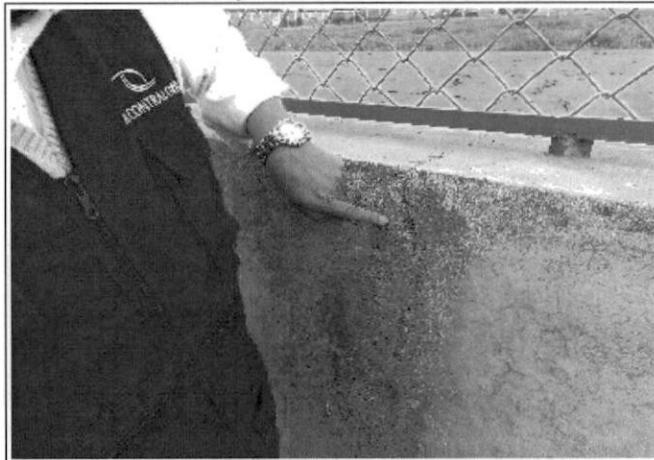
**Imagen n.º 33**  
**Primera rajadura en el muro de concreto**

de 2024<sup>37</sup> (Apéndice n.º 40), se identificó que el muro de concreto ejecutado, producto del adicional de obra (Apéndice n.º 20), presenta rajaduras las cuales inicialmente aparecieron como fisuras, pero en algunos casos ya son grietas, debido a que las fisuras atraviesan el muro de concreto, es decir están de lado a lado del espesor del muro, y las otras están próximas a convertirse en grietas, tal como se muestra en las siguientes imágenes:

En cuatro de los paños que están separados cada 2.20 m se aprecia rajaduras (1era rajadura). Lado izquierdo de la tribuna techada

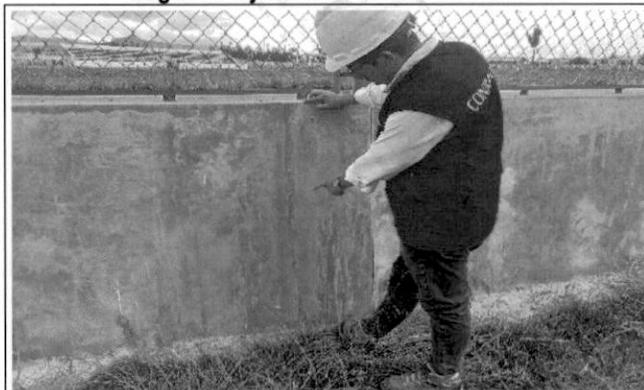
**Imagen n.º 34**  
**Segunda rajadura en el muro de concreto**

En cuatro de los paños que están separados cada 2.20 m se aprecia rajaduras (2da rajadura). Lado izquierdo de la tribuna techada

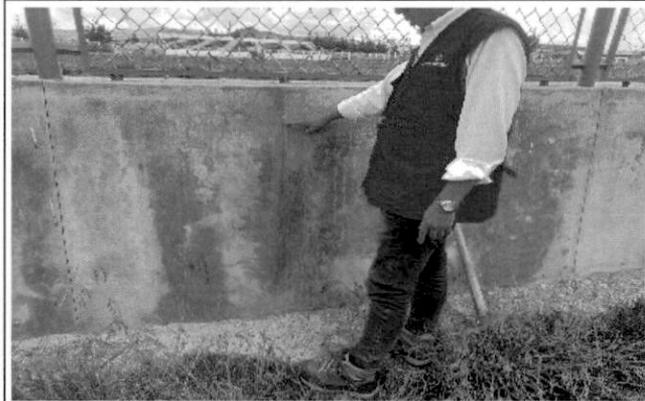
**Imagen n.º 35**  
**Tercera rajadura en el muro de concreto**

En cuatro de los paños que están separados cada 2.20 m se aprecia rajaduras (3era rajadura). Lado izquierdo de la tribuna techada

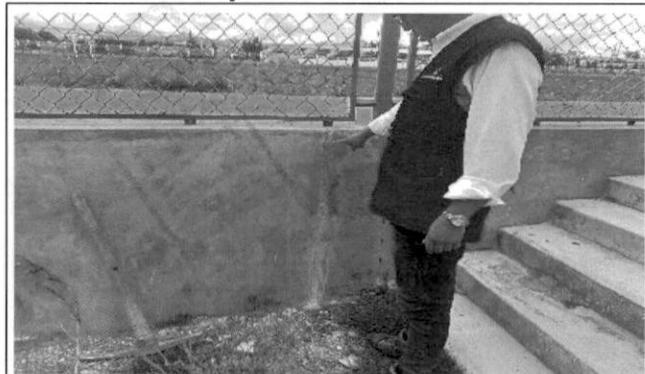
**Imagen n.º 36**  
**Cuarta rajadura en el muro de concreto**

En cuatro de los paños que están separados cada 2.20 m se aprecia rajaduras (4ta rajadura). Lado izquierdo de la tribuna techada

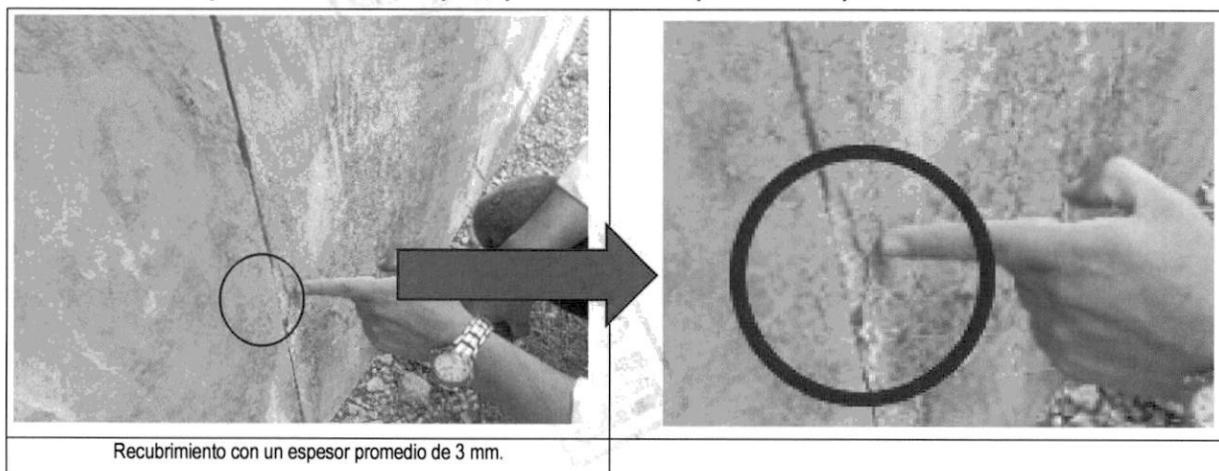
**Imagen n.º 39**  
**Desprendimiento del solaqueo, que evidencia el espesor de la capa de revestimiento**

Además de ello, se evidenció que la partida 01.02.01.01 Tarrajeo en muros de contención a 1:5 e=1.5 cm que se encuentra únicamente solaqueada, presenta un espesor promedio de 3 mm a lo largo de todo el muro de concreto. Asimismo, en la parte interna del muro de concreto, el solaqueo alcanza una altura promedio de 40 cm y en la parte externa el solaqueo presenta una altura variable en referencia al nivel de terreno natural actual, tal como se muestra en las imágenes siguientes:

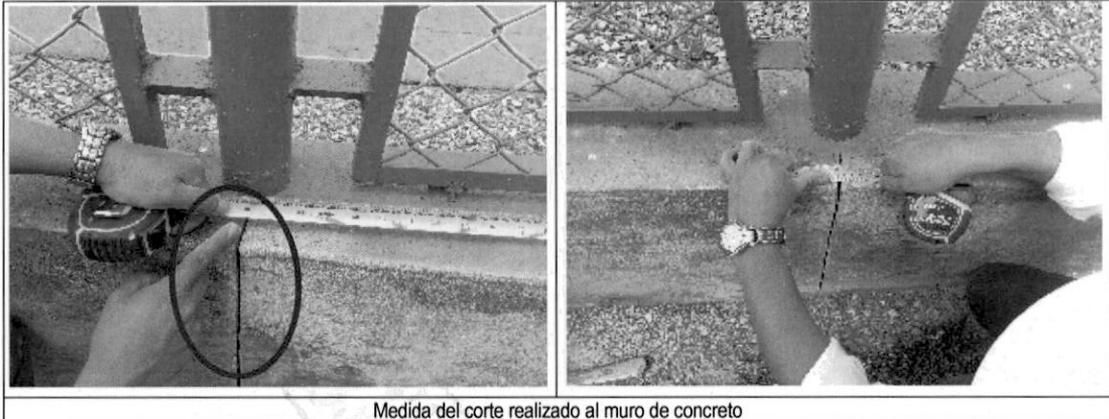
**Imagen n.º 41**  
**Cortes realizados al muro**

Sumado a ello, se verificó que en el muro se realizaron cortes cada 2.20 m, las cuales simulan juntas, pero no se aprecia las juntas de construcción con tecnopor, tal como lo establece la partida 01.01.05.02.01. Junta de construcción con tecnopor detalladas en la prestación de adicional de obra (**Apéndice n.º 20**), asimismo, como se mencionó en el párrafo anterior, los cortes en la parte interna del muro alcanzan una altura promedio de 40 cm y en la parte externa los citados cortes presentan una altura variable en referencia al nivel de terreno natural actual, tal como se muestra a continuación:

Medida del corte realizado al muro de concreto

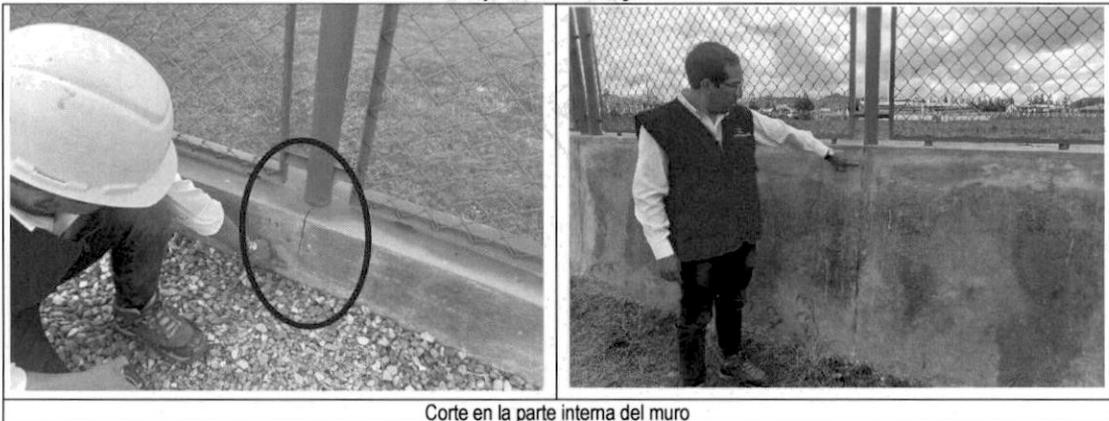
**Imagen n.º 42**  
**Corte en la parte interna y externa del muro**

Corte en la parte interna del muro
