INFORME DE ACCIÓN DE OFICIO POSTERIOR
N° 010-2024-2-0417-AOP

ACCIÓN DE OFICIO POSTERIOR
MUNICIPALIDAD DISTRITAL DE PICHANAQUI
PICHANAQUI/CHANCHAMAYO/JUNIN

“ELABORACION DE EXPEDIENTE TECNICO DE SALDO DE OBRA: MEJORAMIENTO DE LOS SERVICIOS DE EDUCACIÓN PRIMARIA Y SECUNDARIA EN LA I.E.I. LOS ÁNGELES, DISTRITO DE PICHANAQUI – CHANCHAMAYO - JUNÍN”

CHANCHAMAYO, 8 DE MARZO DE 2024

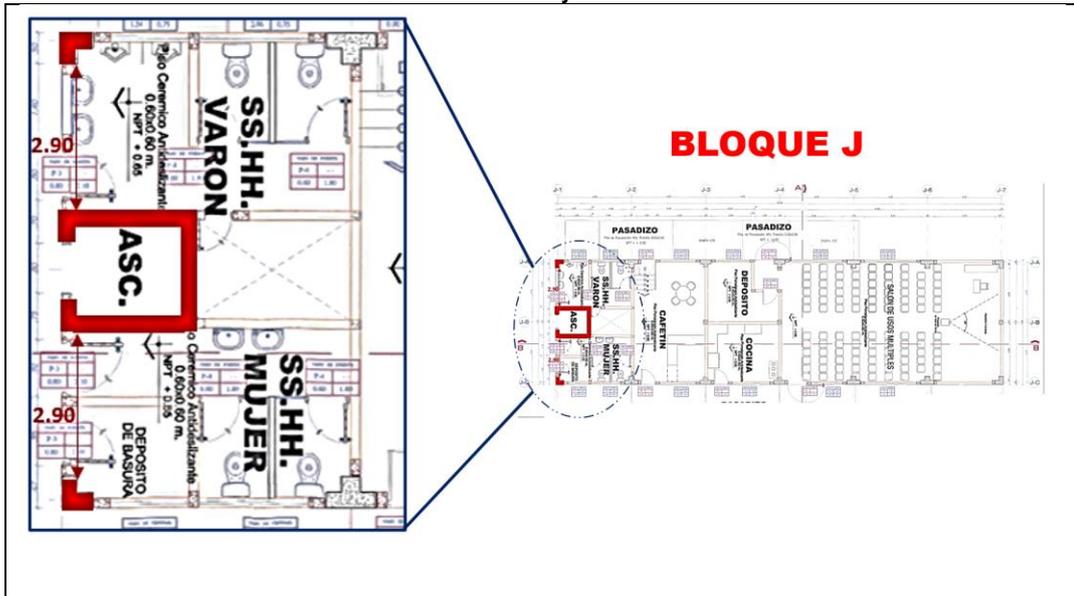
Proyección del bloque J según el expediente técnico aprobado con Resolución Gerencial Municipal n.º 054-2019-GM/MDP de 13 de mayo de 2019

Fuente: Lamina A-33 – plano: Bloque “J”, del expediente técnico con actualización aprobada con Resolución Gerencial Municipal n.º 054-2019-GM/MDP de 13 de mayo de 2019.

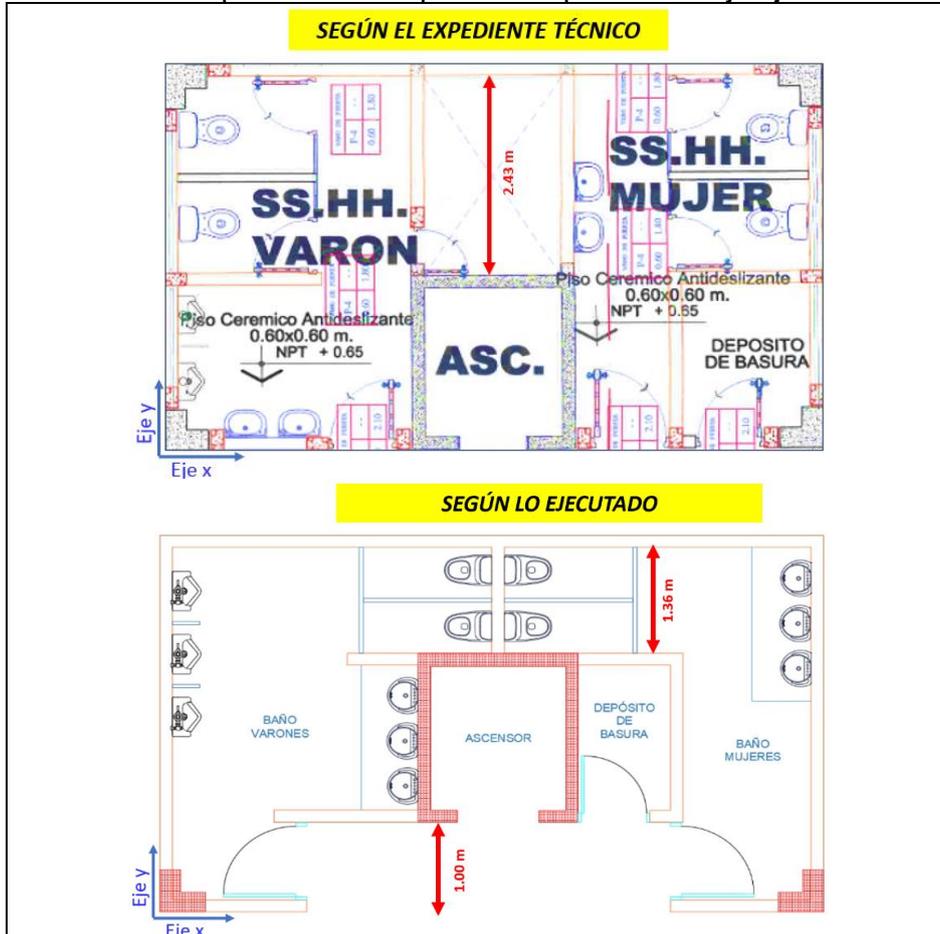
IMAGEN N° 6
Comparación entre lo estipulado en el expediente técnico y lo ejecutado

Comentario: Según la comparación entre lo estipulado en el expediente técnico y lo ejecutado en la obra, se advierte que no se construyó los dos (2) muros que delimitaban el ducto de 2.43 x 1.60 metros, y en su reemplazo se construyó solo un (1) muro central de 1.36 metros; asimismo, según el expediente técnico la cara delantera de la caja de ascensor coincidía con la proyección de las columnas en L de los extremo del bloque J, sin embargo, en la obra se advirtió que la caja de ascensor se construyó 1 metro hacia dentro, en relación al eje x; de igual manera, el depósito de basura según el expediente técnico debió construirse en la esquina inferior derecha del pabellón J, pero en la obra se verificó que este ambiente se construyó adyacente a la caja de ascensor. Consecuentemente, también se modificó las instalaciones sanitarias y disposición de los aparatos sanitarios, advirtiéndose que las instalaciones sanitarias del lavamanos del baño de varones se habrían colocado en las placas de la caja del ascensor¹³.

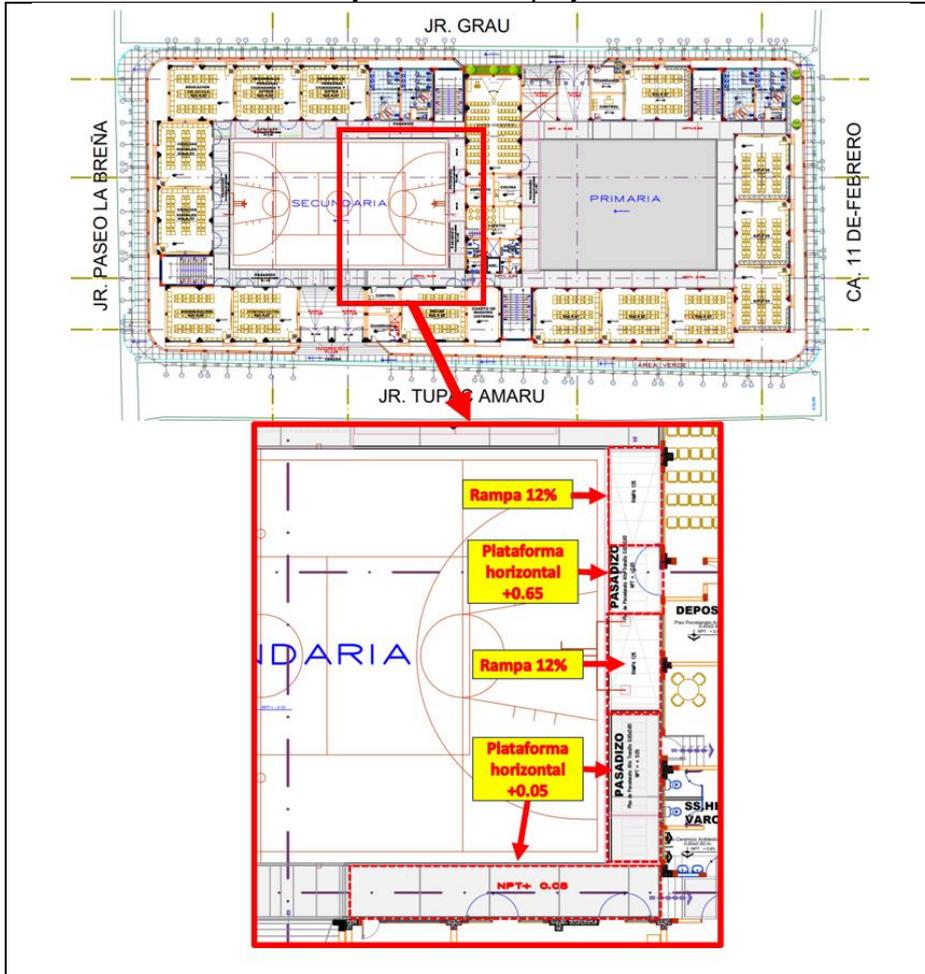
IMAGEN N° 7
Diseño y ubicación de rampas y veredas

Fuente: Lámina PG-01 – Plano “Planteamiento General” del Expediente técnico aprobado con resolución Gerencial Municipal n.° 054-2019-GM/MDP de 13 de mayo de 2019.
Elaborado por: Comisión Auditora.

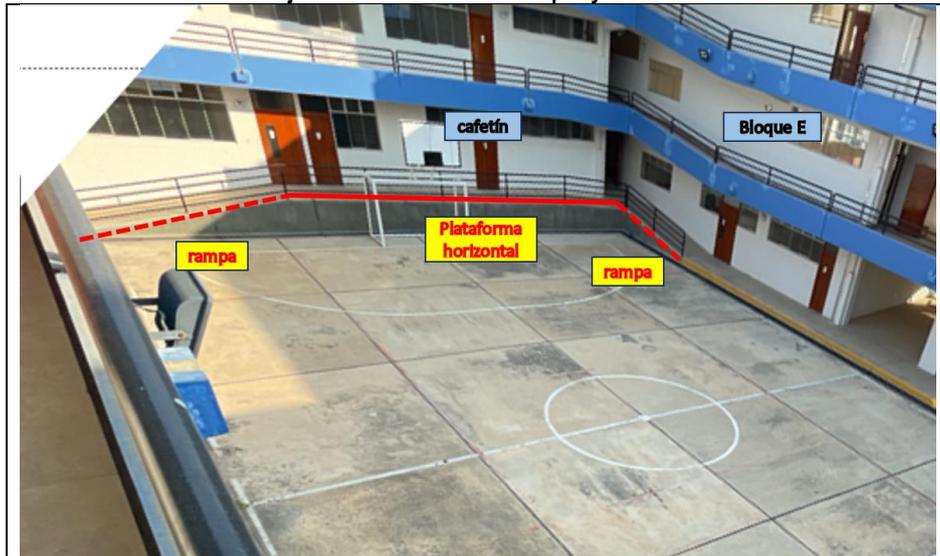
IMAGEN N° 8
Ejecución contractual de rampas y veredas

Se observa que se incluyó una rampa a la derecha, y de acuerdo con los planos presentados previamente¹⁵ se señala que debería de ubicarse una plataforma horizontal (NPT +0.05). Además, no se observa la rampa que conecta el cafetín con el “Bloque E”.

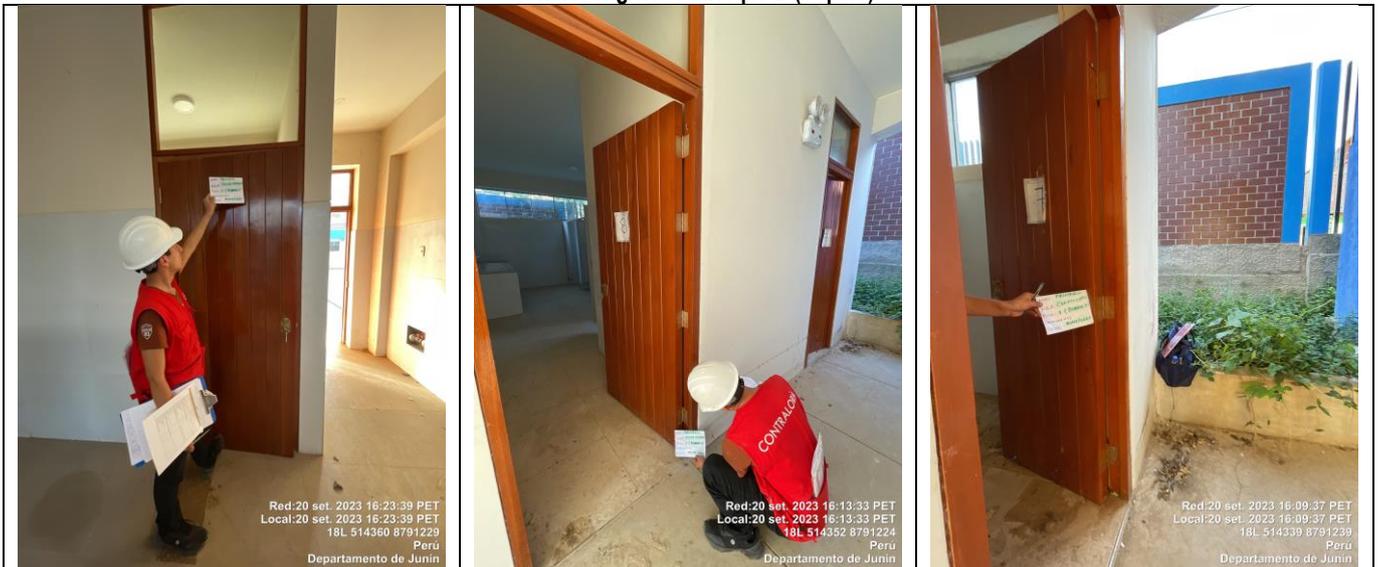
PANEL FOTOGRÁFICO N° 3
Servicios Higiénicos Bloque B (1° piso)

Comentario: Se observa que en los ambientes "cuarto de limpieza", "ss.hh. mujeres" y "ss.hh. varones" del bloque B (1° piso), el Consorcio Tratom culminó con la ejecución de las partidas "PISO DE PORCELANATO DE 0.60X0.60M" y "ZOCALOS DE PORCELANATO 0.60X0.60M".

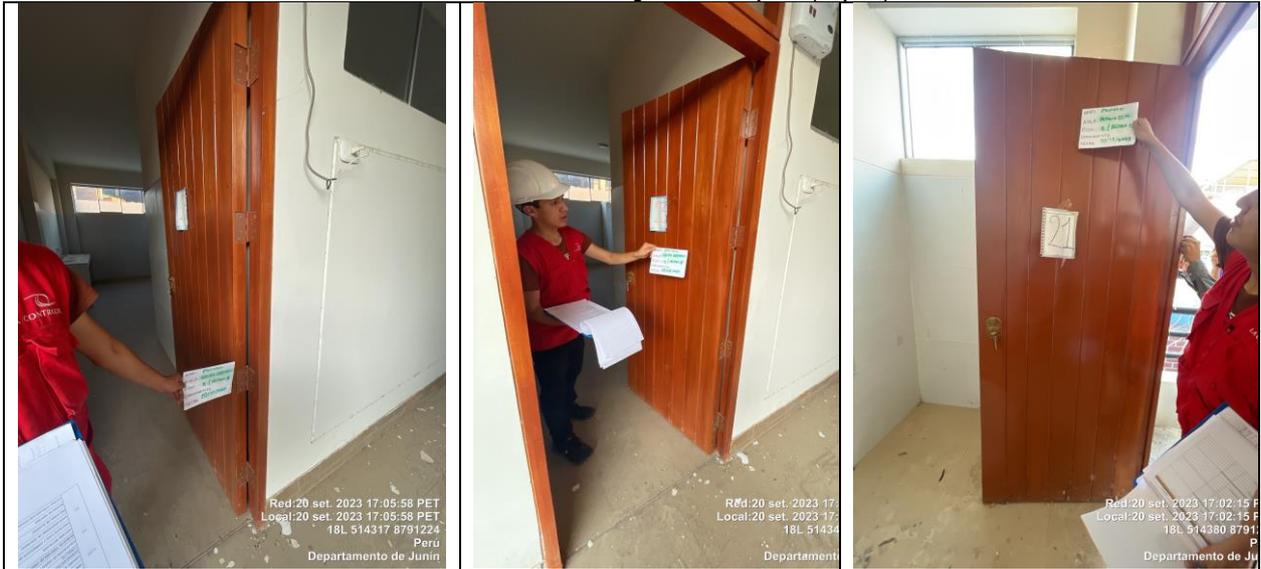
PANEL FOTOGRÁFICO N° 4
Servicios Higiénicos Bloque B (2° piso)

Comentario: Se observa que en los ambientes “cuarto de limpieza”, “ss.hh. mujeres” y “ss.hh. varones”, con anterioridad se ejecutó las partidas “02.01.01.01 PISO DE PORCELANATO DE 0.60X0.60M” y “02.02.04.02. ZOCALOS DE PORCELANATO 0.60X0.60M”.

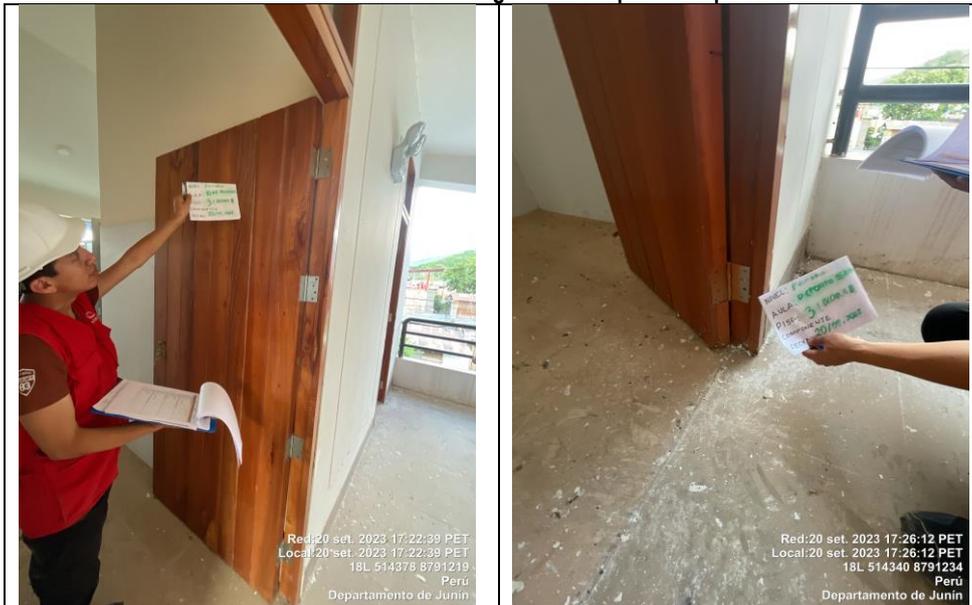
PANEL FOTOGRÁFICO N° 5
Servicios Higiénicos Bloque B – 3° piso

Comentario: Se observa que en los ambientes “cuarto de limpieza”, “ss.hh. mujeres” y “ss.hh. varones”, con anterioridad se ejecutó la partidas “02.01.01.01 PISO DE PORCELANATO DE 0.60X0.60M” y “02.02.04.02. ZOCALOS DE PORCELANATO 0.60X0.60M”.

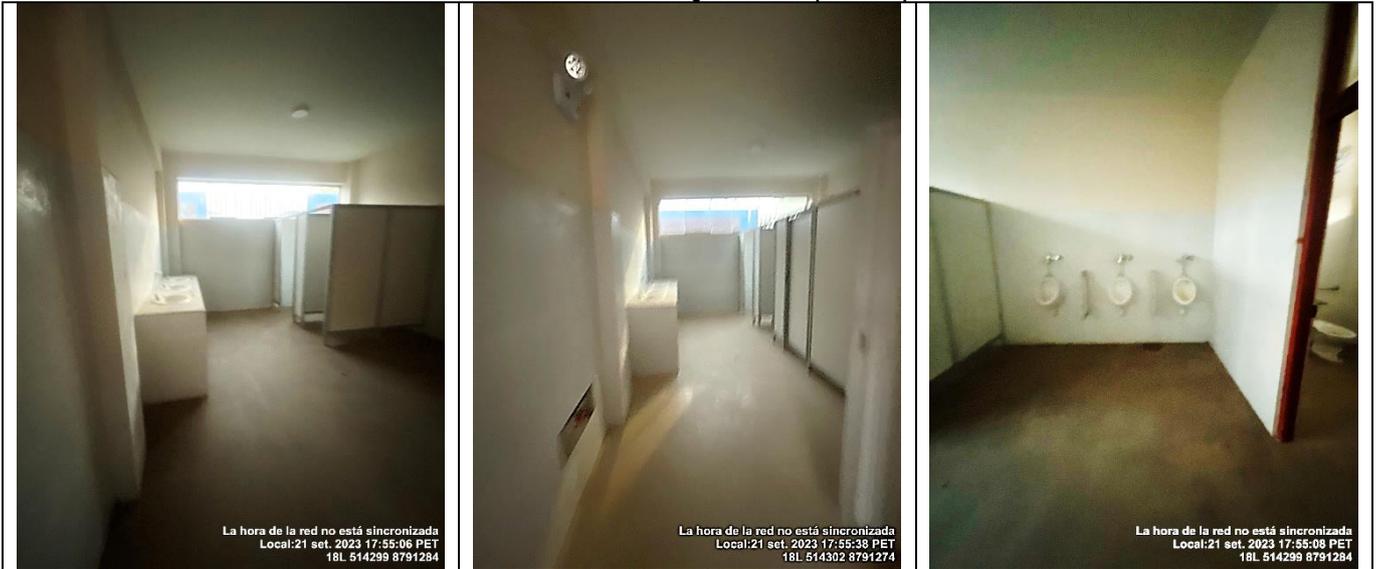
PANEL FOTOGRÁFICO N° 6
Servicios Higiénicos Bloque I – 1° piso

Comentario: Se observa que en los ambientes “cuarto de limpieza”, “ss.hh. mujeres” y “ss.hh. varones”, con anterioridad se ejecutó la partidas “02.01.01.01 PISO DE PORCELANATO DE 0.60X0.60M” y “02.02.04.02. ZOCALOS DE PORCELANATO 0.60X0.60M”.

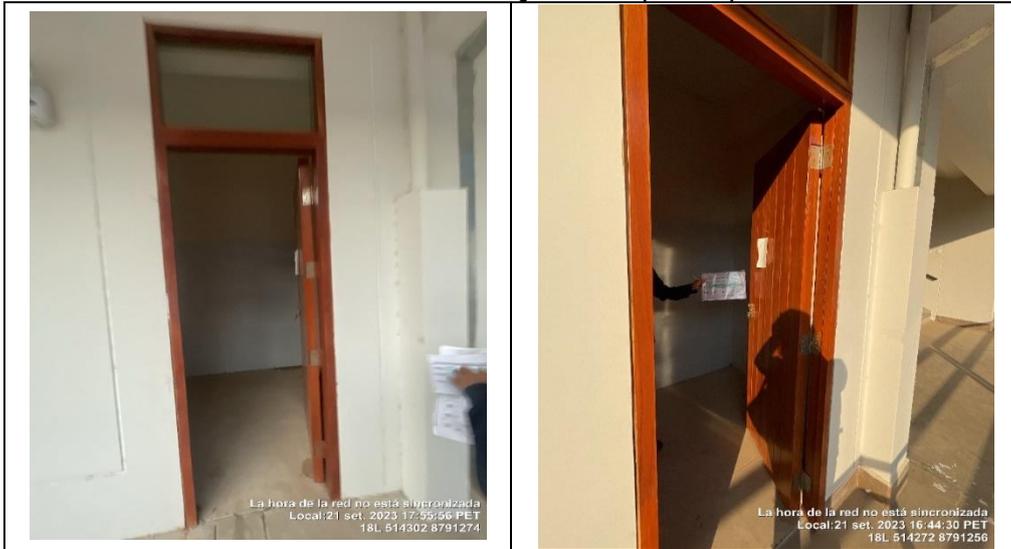
PANEL FOTOGRÁFICO N° 7
Servicios Higiénicos Bloque I – 2° piso

Comentario: Se observa que en los ambientes “cuarto de limpieza”, “ss.hh. mujeres” y “ss.hh. varones”, con anterioridad se ejecutó la partidas “02.01.01.01 PISO DE PORCELANATO DE 0.60X0.60M” y “02.02.04.02. ZOCALOS DE PORCELANATO 0.60X0.60M”.

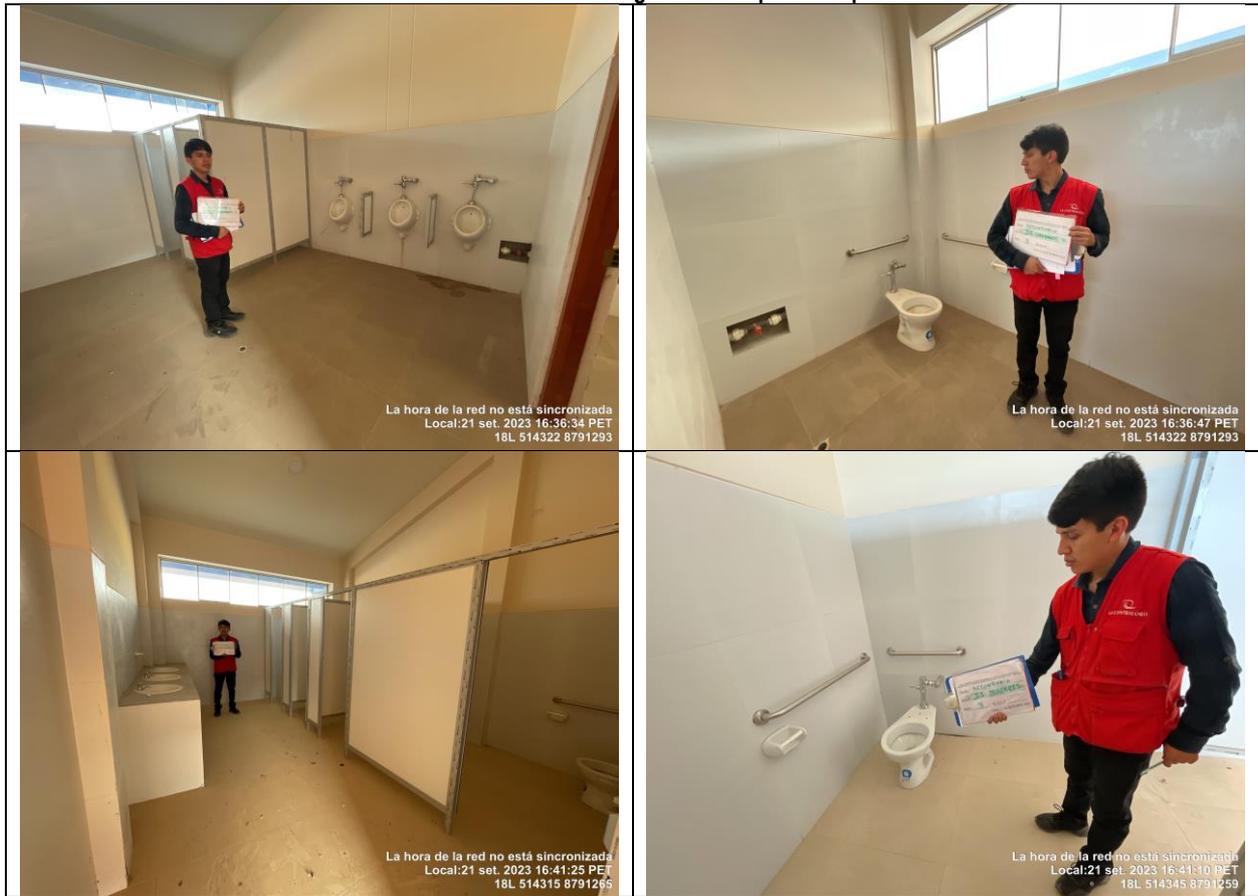
PANEL FOTOGRÁFICO N° 8
Servicios Higiénicos Bloque I – 3° piso

Comentario: Se observa que en los ambientes “cuarto de limpieza”, “ss.hh. mujeres” y “ss.hh. varones”, el Consorcio Tratom ejecutó la partidas “02.01.01.01 PISO DE PORCELANATO DE 0.60X0.60M” y “02.02.04.02. ZOCALOS DE PORCELANATO 0.60X0.60M”.

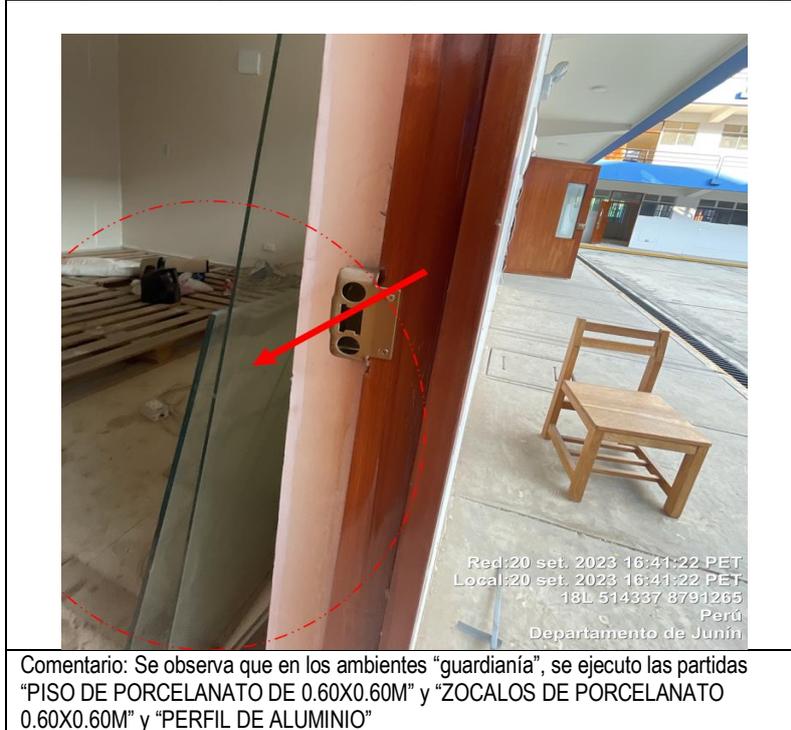
PANEL FOTOGRÁFICO N° 9

Pisos de porcelanato, perfil de aluminio y contrazócalos de cerámico – Bloque A

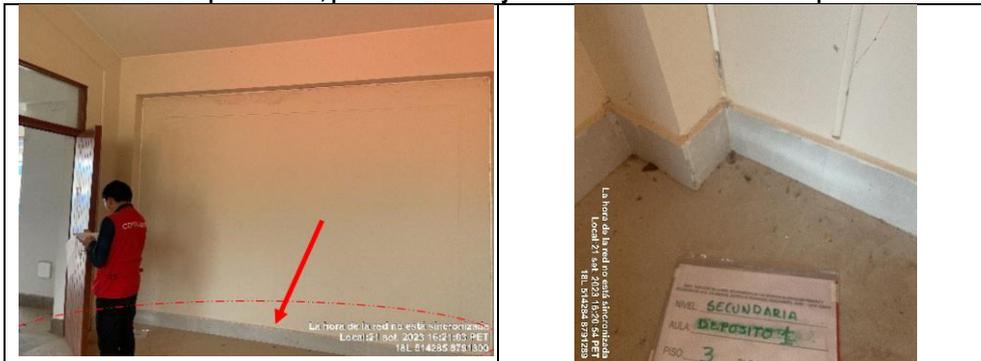
Pisos de porcelanato, perfil de aluminio y contrazócalos de cerámico – depósito

Comentario: Se observa que en el ambiente "DEPÓSITO I", se ejecutó las partidas "PISO DE PORCELANATO DE 0.60X0.60M" y "ZÓCALOS DE PORCELANATO 0.60X0.60M"

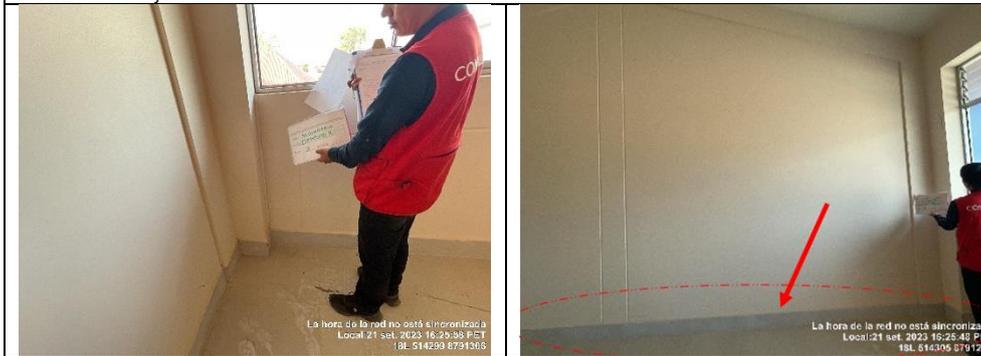
Comentario: Se observa que en el ambiente "DEPÓSITO II", se ejecutó con anterioridad las partidas "PISO DE PORCELANATO DE 0.60X0.60M" y "ZÓCALOS DE PORCELANATO 0.60X0.60M"

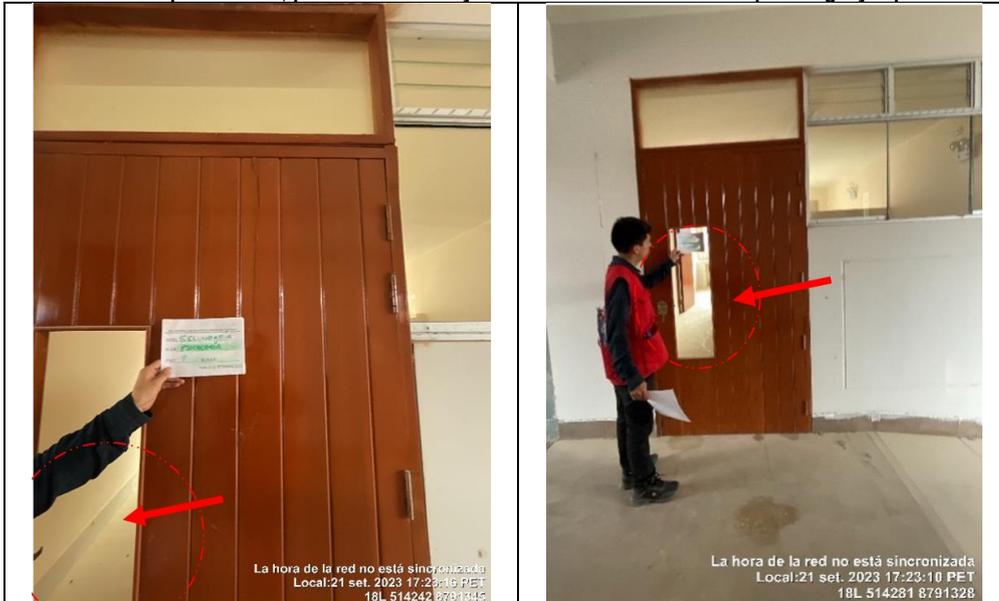
Pisos de porcelanato, perfil de aluminio y contrazócalos de cerámico – psicología y tópico

Comentario: Se observa que en los ambientes TÓPICO" y "PSICOLOGÍA", se ejecutó con anterioridad las partidas "PISO DE PORCELANATO DE 0.60X0.60M" y "ZOCALOS DE PORCELANATO 0.60X0.60M".

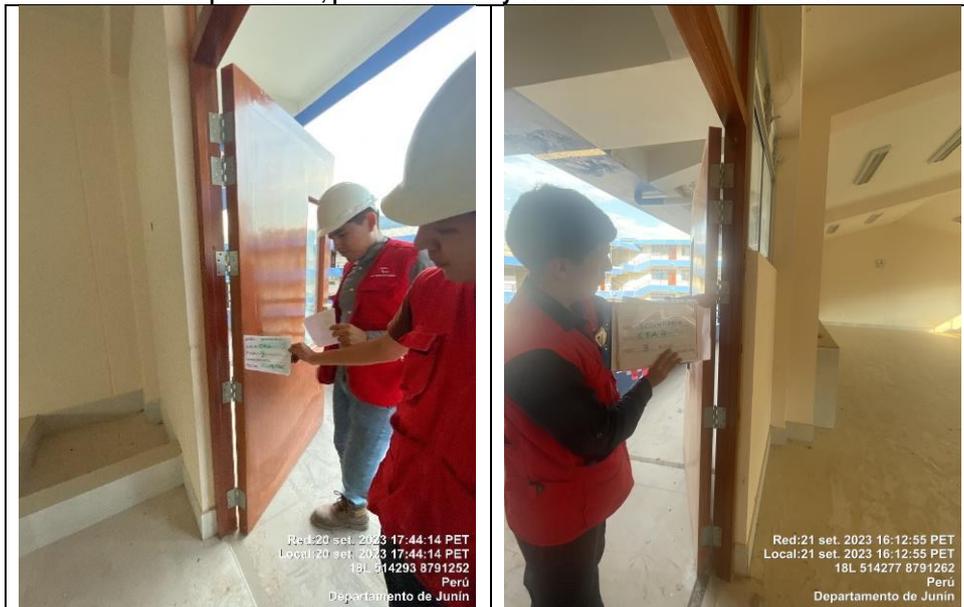
PANEL FOTOGRÁFICO N° 14

Pisos de porcelanato, perfil de aluminio y contrazócalos de cerámico – cafetín

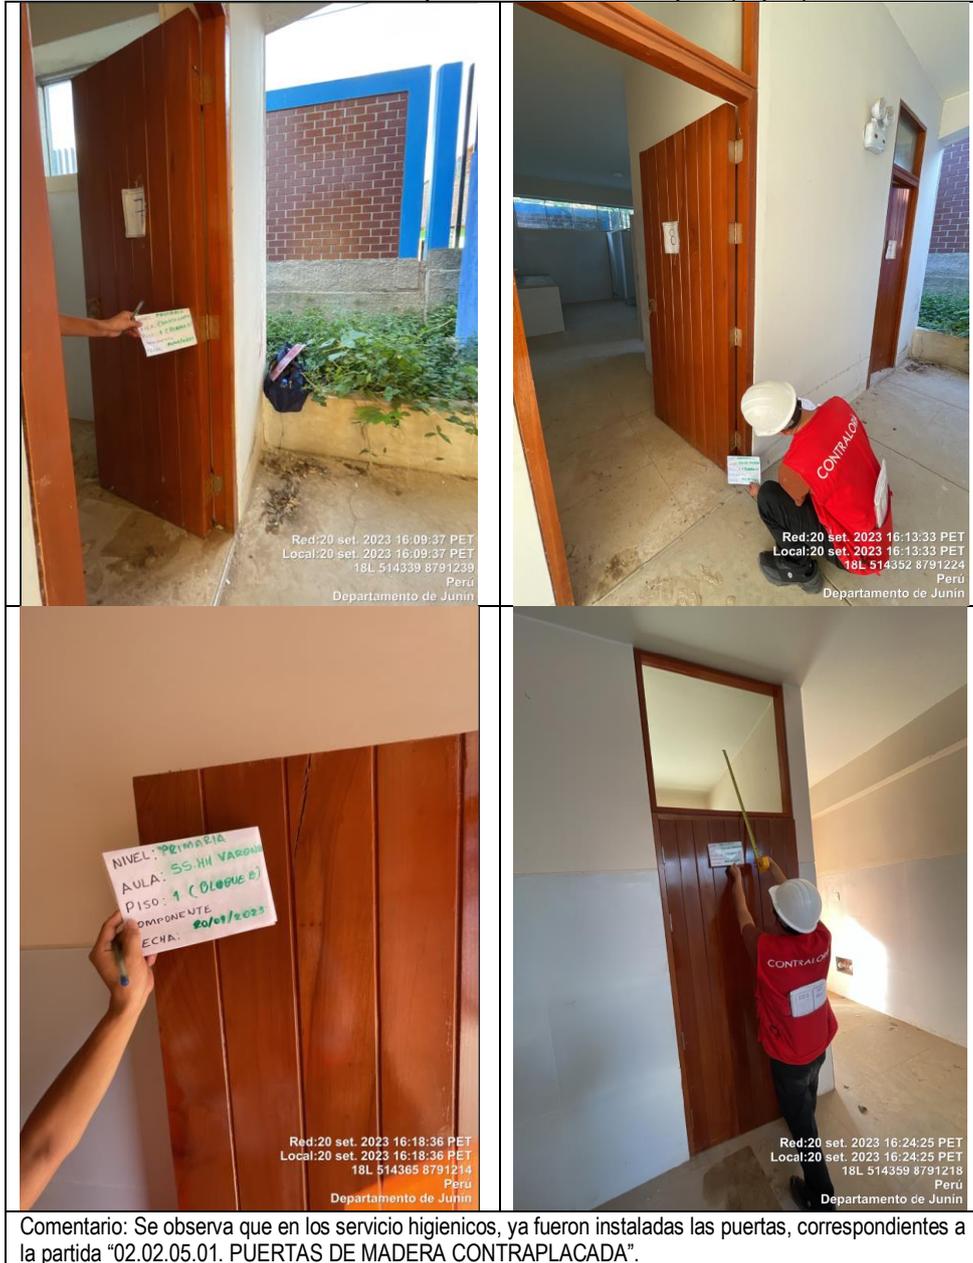
PANEL FOTOGRÁFICO N° 15

Puertas de madera contraplacada en SS. HH del bloque B (1° piso)

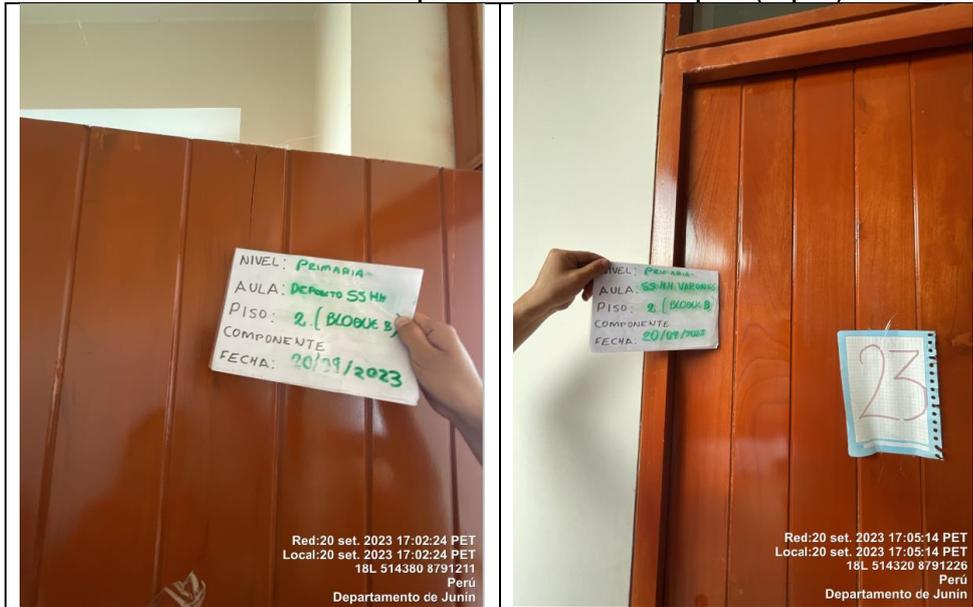
PANEL FOTOGRÁFICO N° 16
Puertas de madera contraplacada en SS. HH del bloque B (2° piso)

Comentario: Se observa que en los servicio higienicos, ya fueron instaladas las puertas, correspondientes a la partida "02.02.05.01. PUERTAS DE MADERA CONTRAPLACADA".

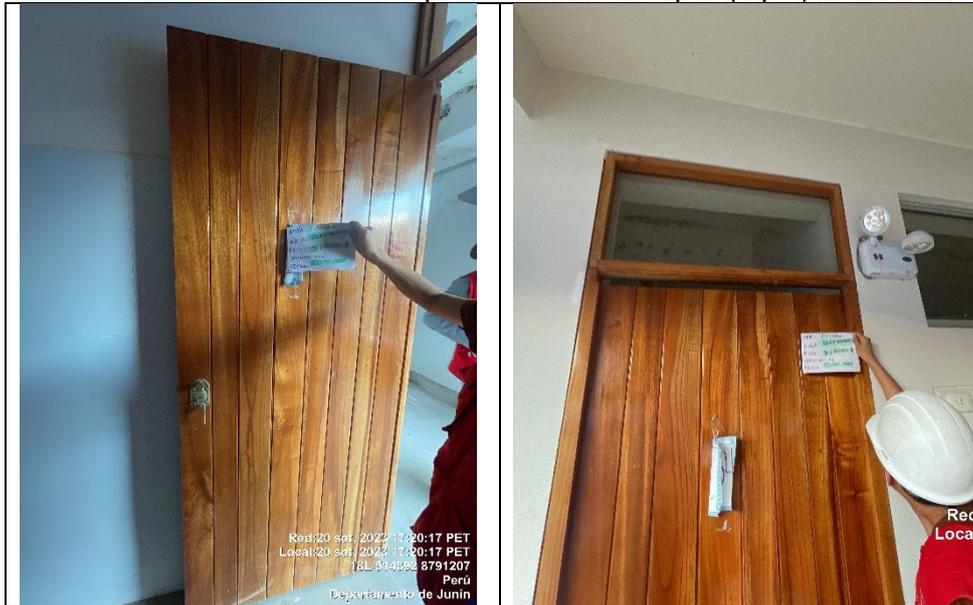
PANEL FOTOGRÁFICO N° 17
Puertas de madera contraplacada en SS. HH del bloque B (3° piso)

Comentario: Se observa que en los servicio higienicos, ya fueron instaladas las puertas, correspondientes a la partida "02.02.05.01. PUERTAS DE MADERA CONTRAPLACADA".

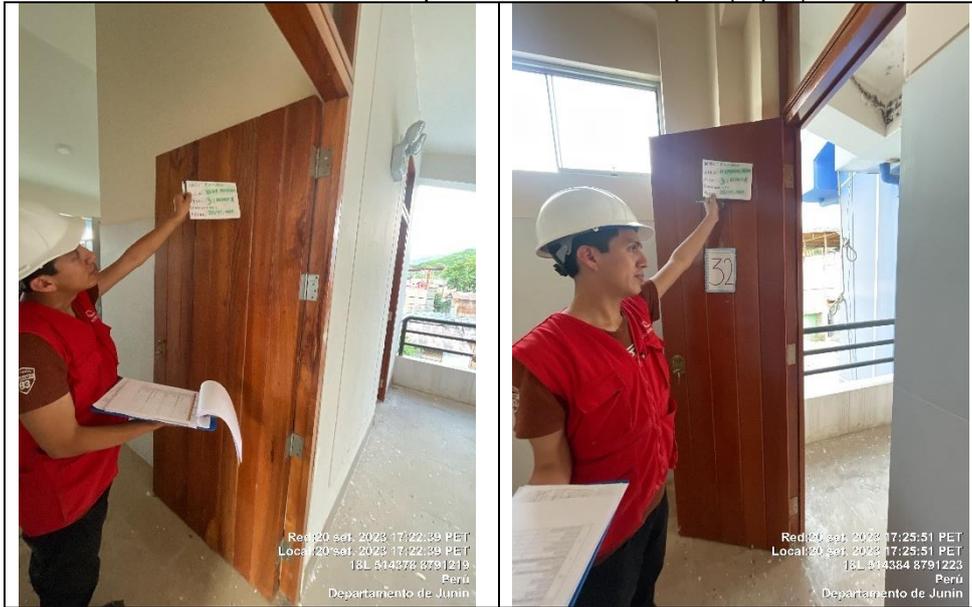
PANEL FOTOGRÁFICO N° 18
Puertas de madera contraplacada en SS. HH del bloque B (3° piso)

Comentario: Se observa que en los servicio higienicos, ya fueron instaladas las puertas, correspondientes a la partida "02.02.05.01. PUERTAS DE MADERA CONTRAPLACADA".

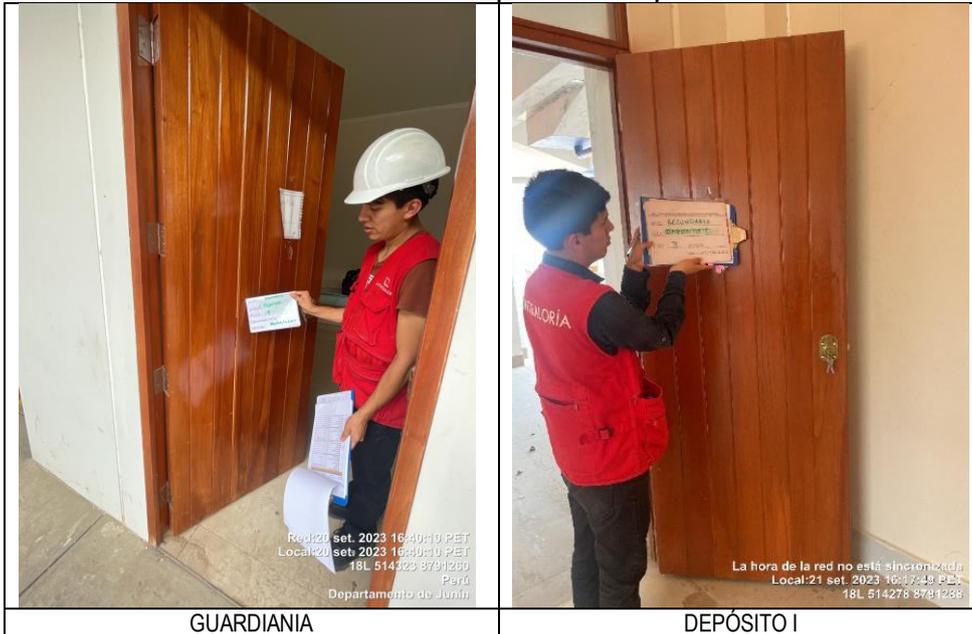
PANEL FOTOGRÁFICO N° 19
Puertas de madera contraplacada en nivel primario

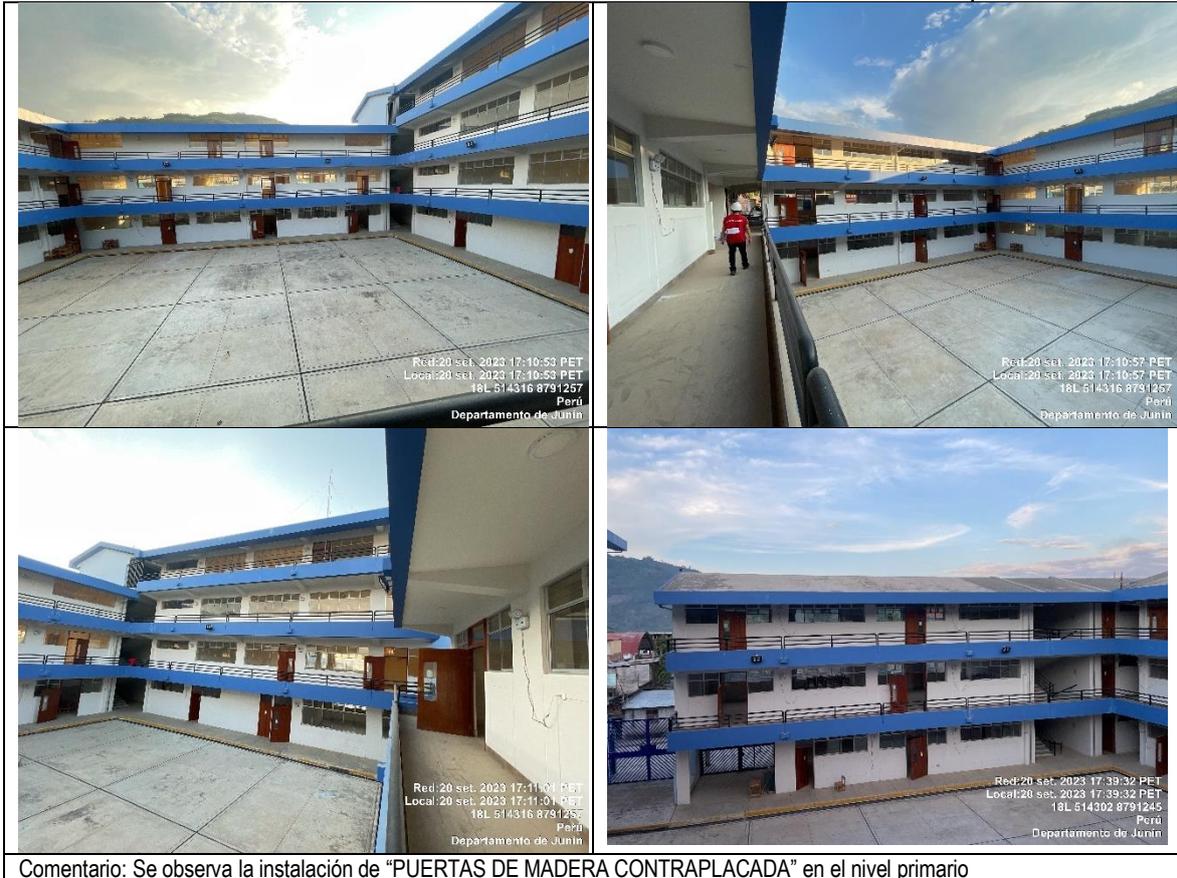
PANEL FOTOGRÁFICO N° 20
Partida "03.02.05.01. PUERTAS DE MADERA CONTRAPLACADA" – nivel primario

Comentario: Se observa la instalación de "PUERTAS DE MADERA CONTRAPLACADA" en el nivel primario

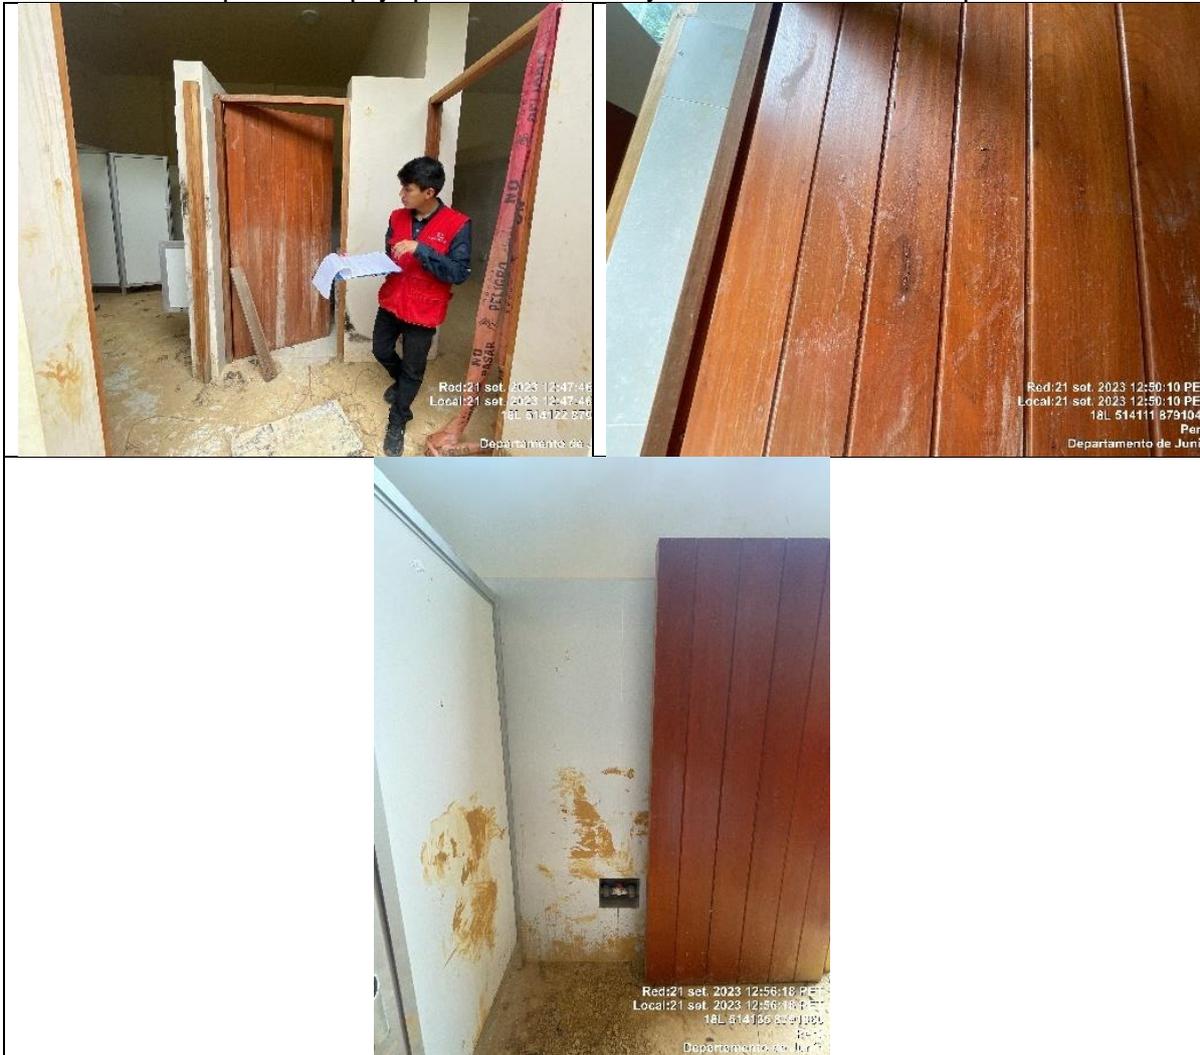
Puerta contraplacada de triplay lupuna en SS.HH., duchas y vestuario varones de cancha deportiva techada

Comentario: Se observa que en los servicio higienicos, se instalaron con anterioridad las puertas, correspondientes a la partida "05.02.06.01. PUERTA CONTRAPLACADA DE 45MM TRIPLAY LUPUNA DE 4MM DE MADERA TORNILLO 2X4 INCLUIDOS TOPES DE PVC"

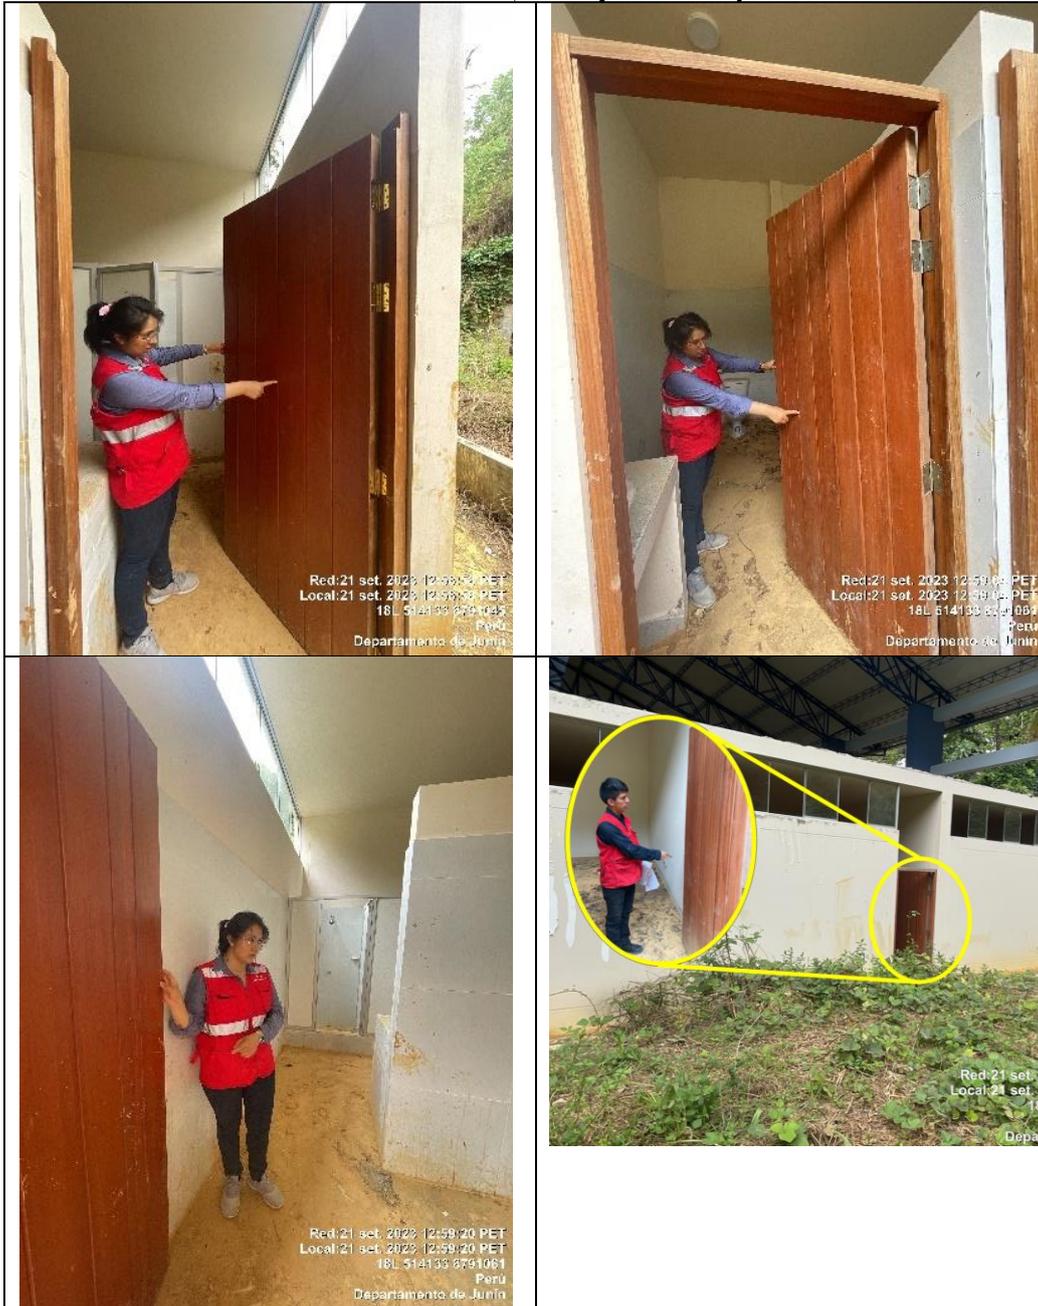
PANEL FOTOGRÁFICO N° 23
Partida "PUERTA CONTRAPLACADA DE 45MM TRIPLAY LUPUNA DE 4MM DE MADERA TORNILLO 2X4 INCLUIDOS
TOPES DE PVC" – SS.HH., duchas y vestuario mujeres

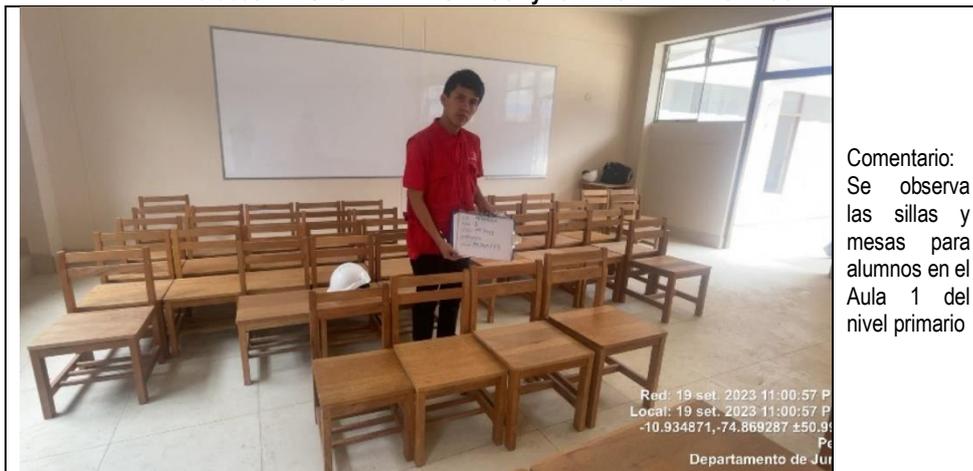
Efectuado las precisiones anteriores, debe indicarse que durante la visita de inspección física, registrada en el Acta de inspección física n.° 001-2023-OCI/MDP-AOP del 21 de setiembre de 2023, se observó la existencia de mesas y sillas de madera para estudiantes en las instalaciones de la institución educativa, dispuestos en las aulas; tal como se evidencia a continuación:

PANEL FOTOGRÁFICO N° 25
Partidas "MESAS PARA ALUMNOS" y "SILLAS PARA ALUMNOS"

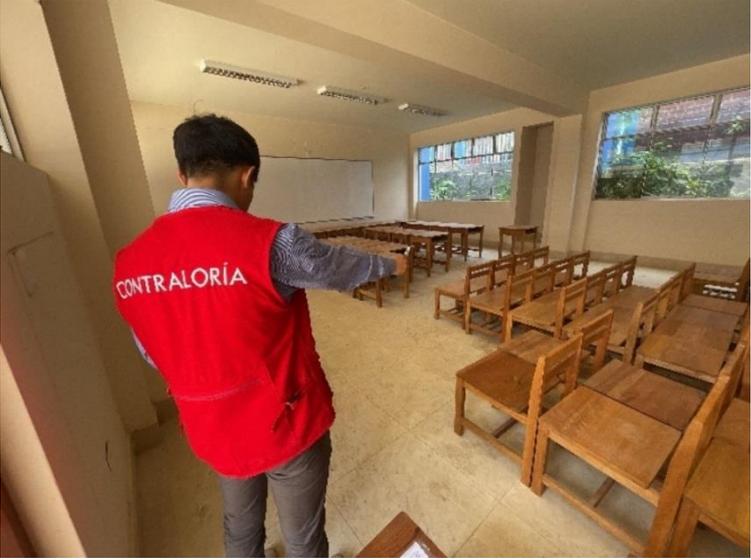
| | <p>Comentario: Se observa las sillas y mesas para alumnos en el Aula 2 del nivel primario</p> |

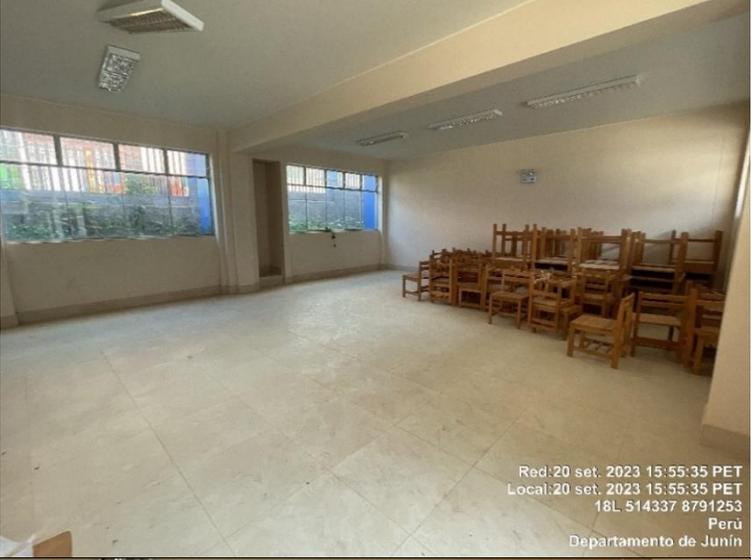
| <p>Red:20 set. 2023 15:55:35 PET Local:20 set. 2023 15:55:35 PET 18L 514337 8791253 Perú Departamento de Junín</p> | <p>Comentario: Se observa las sillas y mesas para alumnos en el Aula 3 del nivel primario</p> |

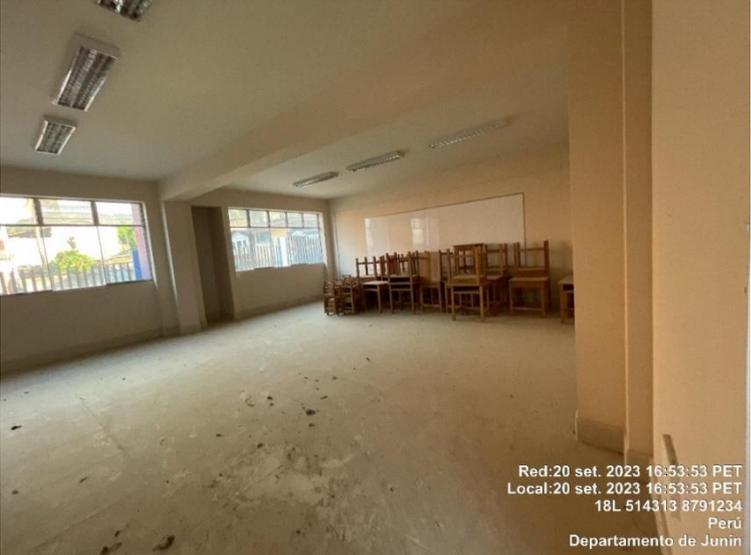
| <p>Red:20 set. 2023 16:53:53 PET Local:20 set. 2023 16:53:53 PET 18L 514313 8791234 Perú Departamento de Junín</p> | <p>Comentario: Se observa las sillas y mesas para alumnos en el Aula 11 del segundo piso del nivel primario</p> |

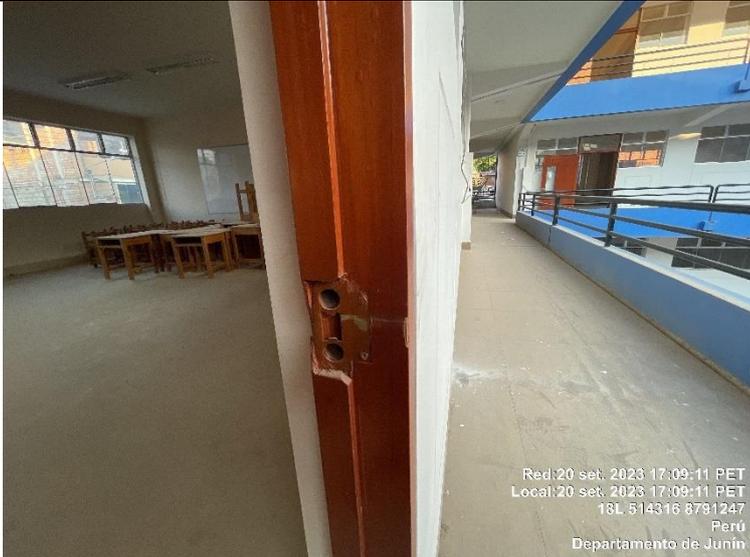
| <p>Red:20 set. 2023 17:09:11 PET Local:20 set. 2023 17:09:11 PET 18L 514316 8781247 Perú Departamento de Junín</p> | <p>Comentario: Se observa las sillas y mesas para alumnos en el Aula 14 del segundo piso del nivel secundario</p> |

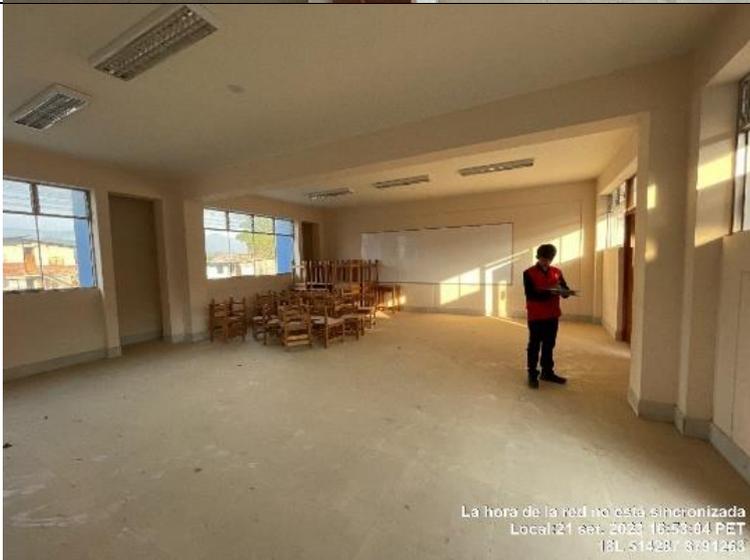
| <p>La hora de la red no está sincronizada Local:21 set. 2023 16:53:04 PET 18L 514287 8791268</p> | <p>Comentario: Se observa las sillas y mesas para alumnos en el Aula de matemática 1 del nivel secundario</p> |

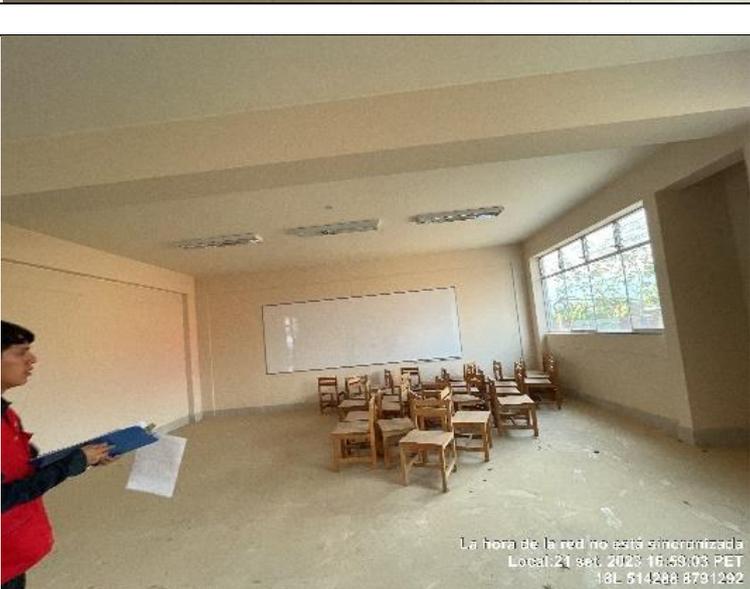
| <p>La hora de la red no está sincronizada Local:21 set. 2023 16:53:03 PET 18L 514288 8791262</p> | <p>Comentario: Se observa las sillas y mesas para alumnos en el Aula de matemática 2 del nivel secundario</p> |

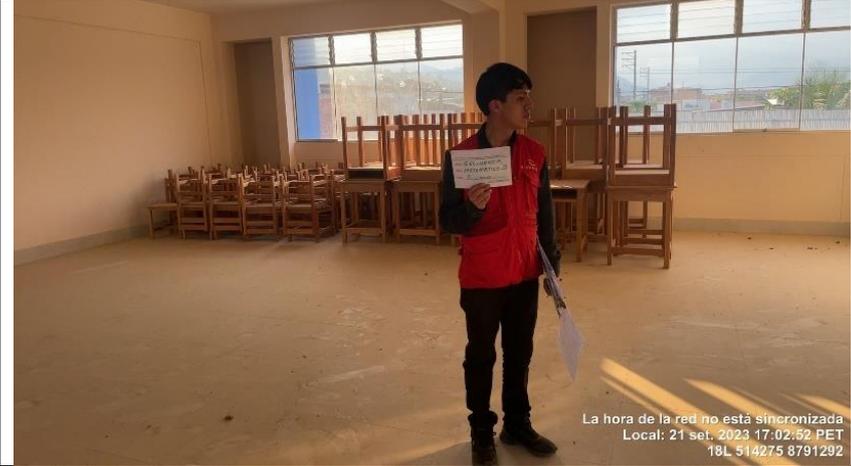
| <p>La hora de la red no está sincronizada Local: 21 set. 2023 17:02:52 PET 18L 514275 8791292</p> | <p>Comentario: Se observa las sillas y mesas para alumnos en el Aula de matemática 3 del nivel secundario</p> |
