INFORME DE ACCIÓN DE OFICIO POSTERIOR
N° 010-2024-2-0417-AOP

ACCIÓN DE OFICIO POSTERIOR
MUNICIPALIDAD DISTRITAL DE PICHANAQUI
PICHANAQUI/CHANCHAMAYO/JUNIN

“ELABORACION DE EXPEDIENTE TECNICO DE SALDO DE OBRA: MEJORAMIENTO DE LOS SERVICIOS DE EDUCACIÓN PRIMARIA Y SECUNDARIA EN LA I.E.I. LOS ÁNGELES, DISTRITO DE PICHANAQUI – CHANCHAMAYO - JUNÍN”

CHANCHAMAYO, 8 DE MARZO DE 2024

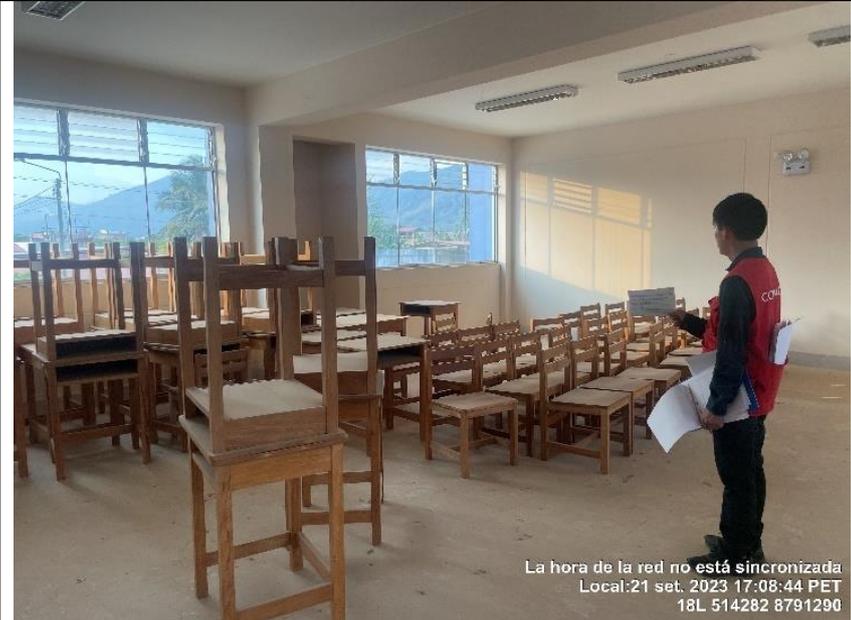
| <p>La hora de la red no está sincronizada Local: 21 set. 2023 17:08:44 PET 18L 514282 8791290</p> | <p>Comentario: Se observa las sillas y mesas para alumnos en el Aula de Ciencia tecnología y ambiente I, del nivel secundario</p> |

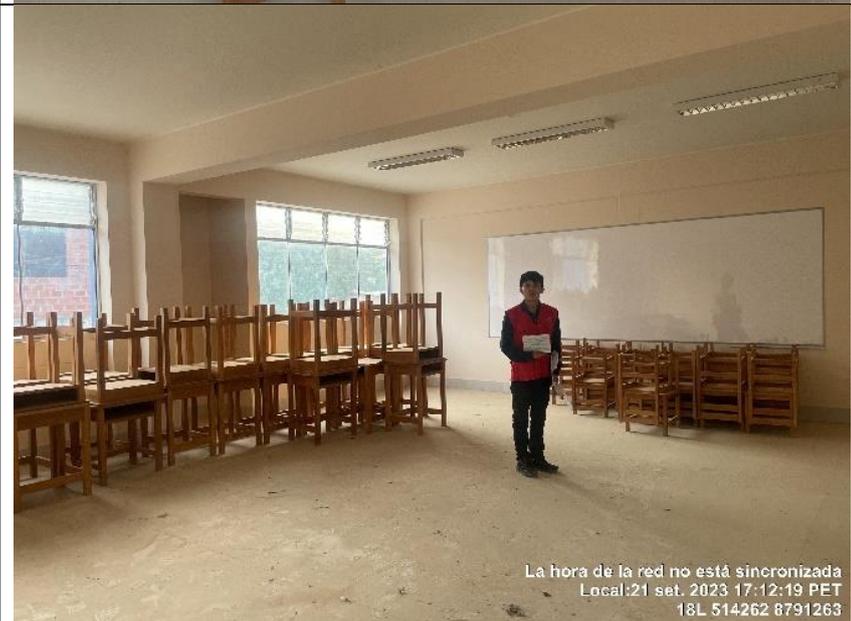
| <p>La hora de la red no está sincronizada Local: 21 set. 2023 17:12:19 PET 18L 514262 8791263</p> | <p>Comentario: Se observa las sillas y mesas para alumnos en el Aula de Ciencia tecnología y ambiente II, del nivel secundario</p> |

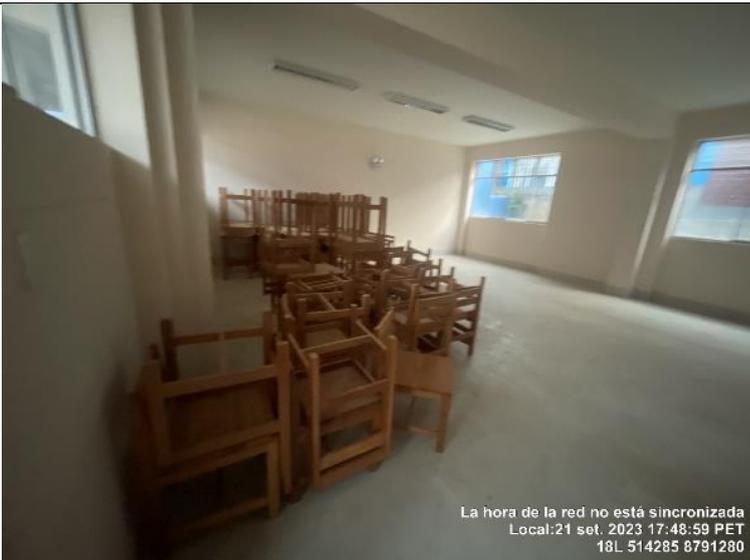
| <p>La hora de la red no está sincronizada Local:21 set, 2023 17:48:59 PET 18L 514285 8791280</p> | <p>Comentario: Se observa las sillas y mesas para alumnos en el Aula de inglés, del nivel secundario</p> |

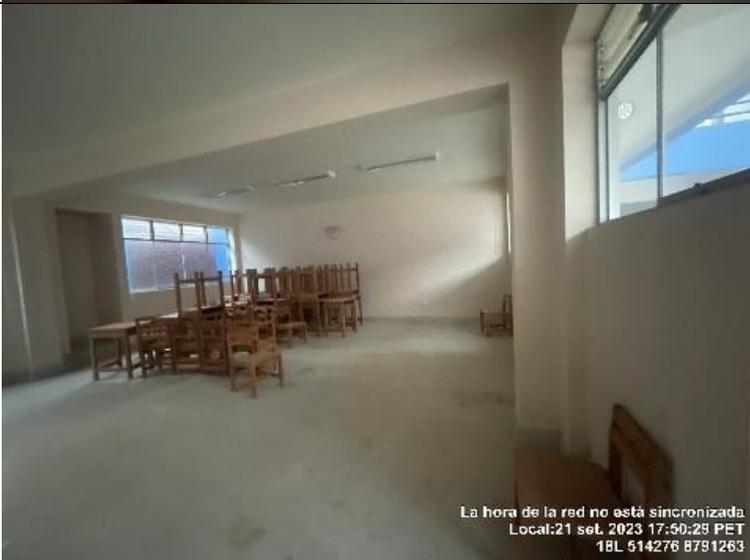
| <p>La hora de la red no está sincronizada Local:21 set, 2023 17:50:28 PET 18L 514276 8791263</p> | <p>Comentario: Se observa las sillas y mesas para alumnos en el Aula de comunicación, del nivel secundario.</p> |

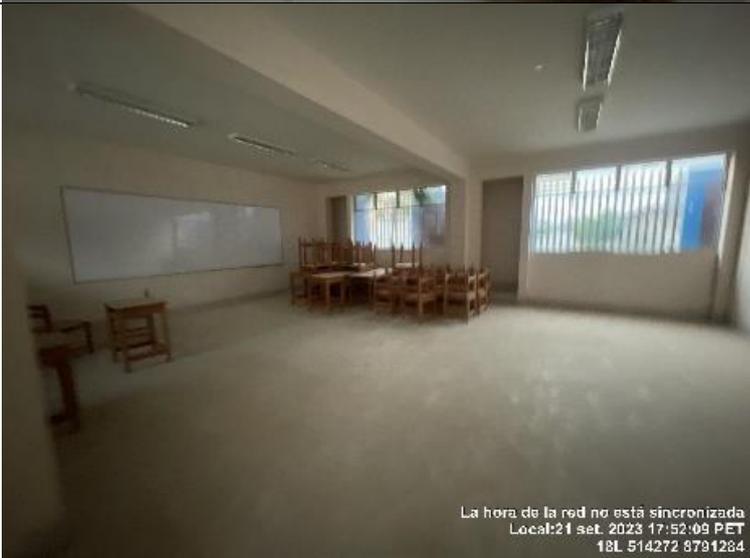
| <p>La hora de la red no está sincronizada Local:21 set, 2023 17:52:09 PET 18L 514272 8791284</p> | <p>Comentario: Se observa las sillas y mesas para alumnos en el Aula de ciencias sociales I, del nivel secundario.</p> |

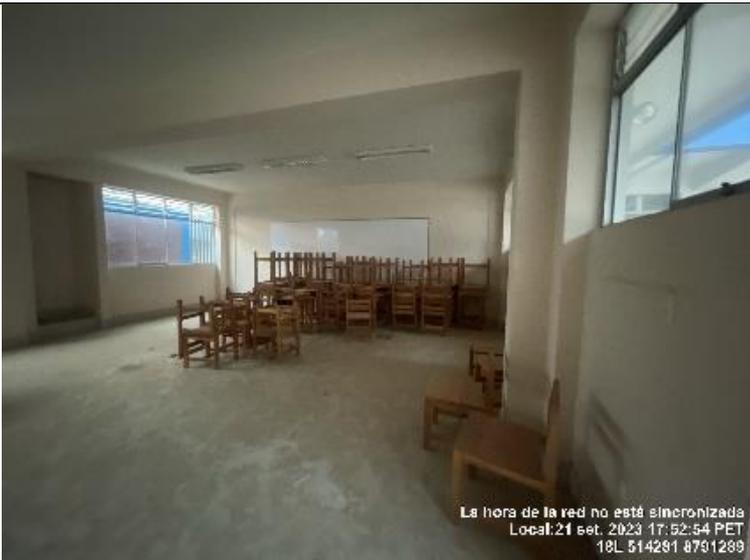
| | | <p>Comentario: Se observa las sillas y mesas para alumnos en el Aula de ciencias sociales II, del nivel secundario.</p> |

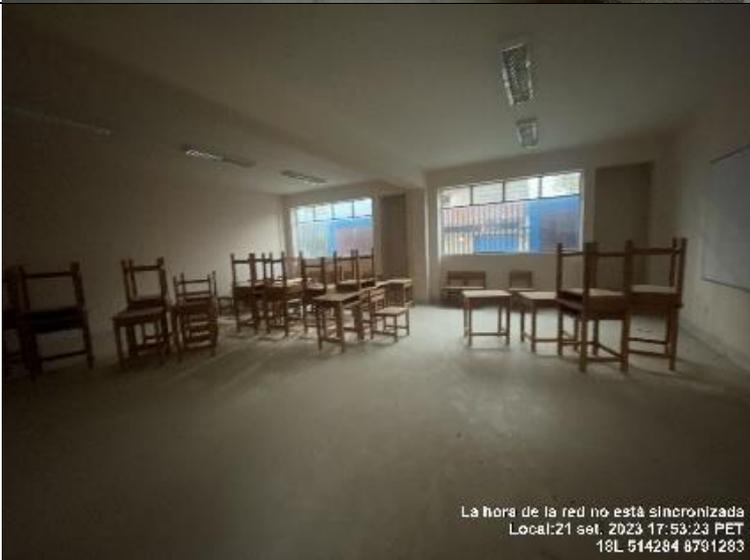
| | | <p>Comentario: Se observa las sillas y mesas para alumnos en el Aula de educación religiosa, del nivel secundario.</p> |

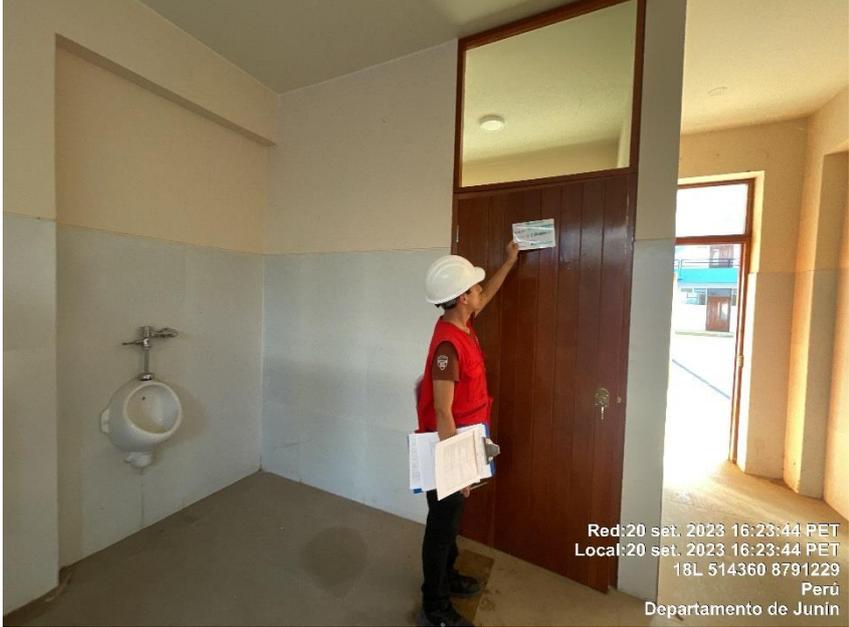
| | <p>Comentario: Se observa inodoro en el baño de varones del bloque B del nivel primario</p> |

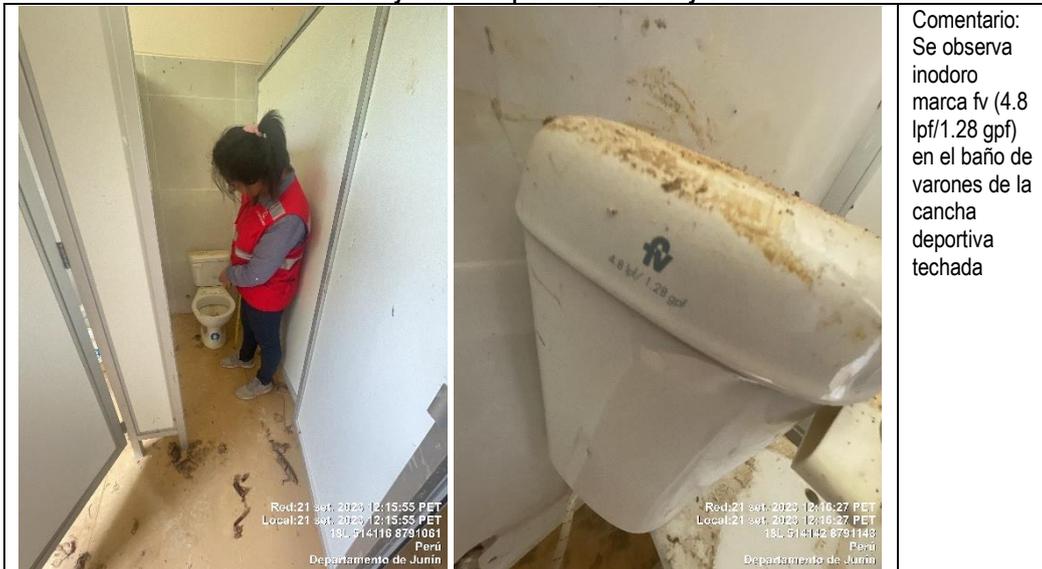
PANEL FOTOGRÁFICO N° 28
Título 03.04.01. y 05.04.01. Aparatos sanitarios y accesorios

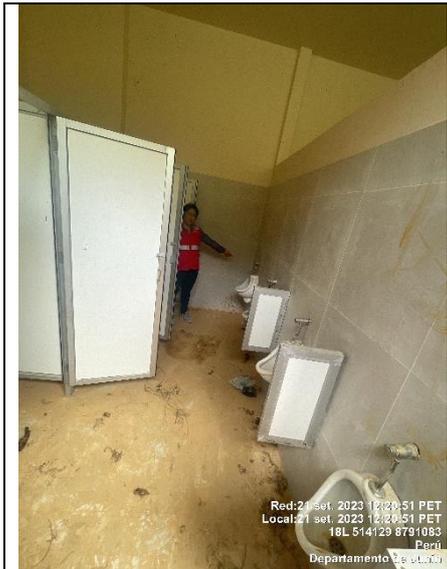
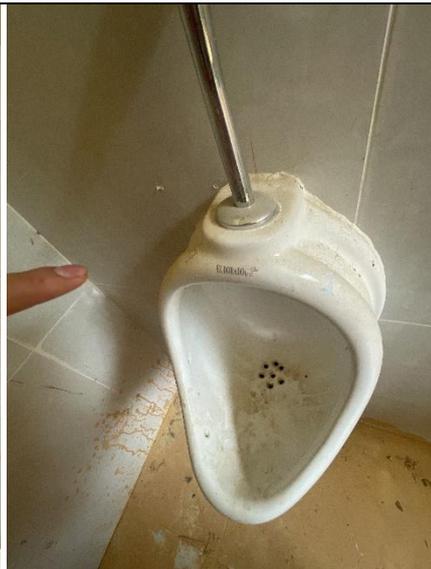
| <p>Red: 21 set. 2023 12:29:51 PET Local: 21 set. 2023 12:29:51 PET 18L 514129 8791093 Perú Departamento de Lima</p> | | <p>Comentario: Se observa inodoro marca "EL DORADO" en el baño de varones de la cancha deportiva techada</p> |

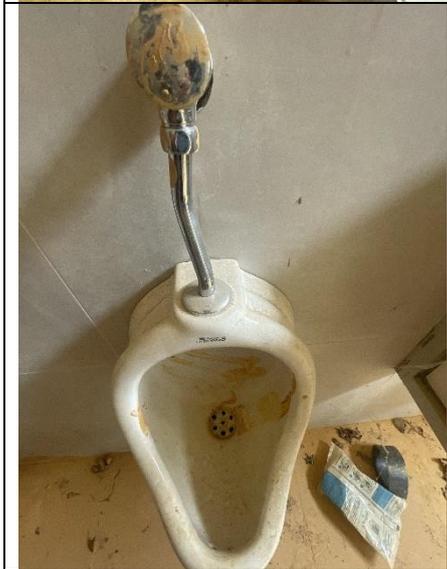
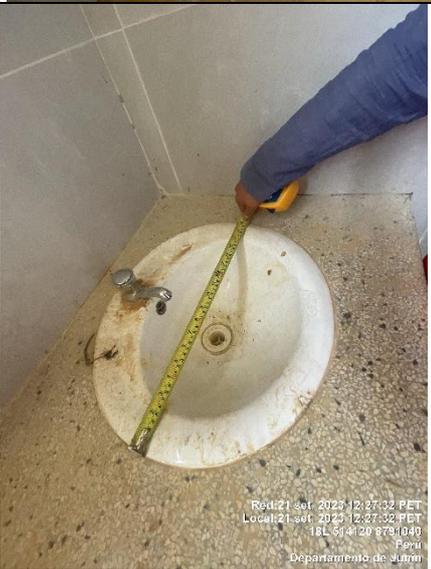
| | <p>Red: 21 set. 2023 12:27:32 PET Local: 21 set. 2023 12:27:32 PET 18L 514129 8791049 Perú Departamento de Lima</p> | <p>Comentario: Se observa el urinario instalado marca "Sanitarios HISPANO" y el lavatorio marca "FRATELLI" en el baño de varones de la cancha deportiva techada</p> |

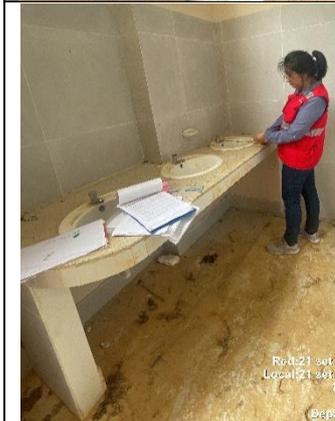
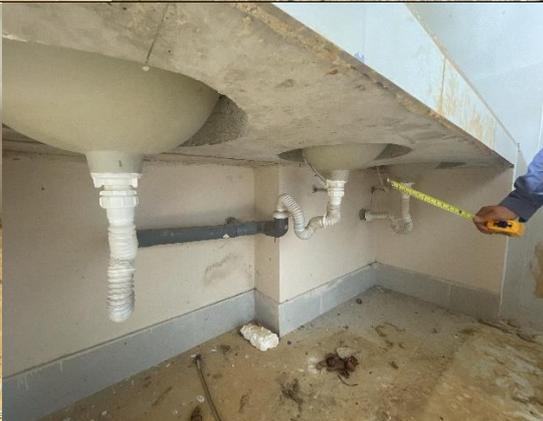
| <p>Red: 21 set. 2023 12:27:32 PET Local: 21 set. 2023 12:27:32 PET 18L 514129 8791049 Perú Departamento de Lima</p> | | <p>Comentario: Se observa los 3 lavatorios instalados en los servicios higienicos de varones de la cancha deportiva techada.</p> |
