**INFORME DE CONTROL ESPECÍFICO
N° 024-2024-2-0437-SCE**

"EJECUCIÓN DE LAS ACTIVIDADES DE
CONFORMACIÓN DE PLATAFORMA Y
CONSTRUCCIÓN DE ACCESOS Y MÓDULOS DE
VENTAS EN EL PASAJE MENDOZA, DISTRITO DE
NAUTA, PROVINCIA DE LORETO, DEPARTAMENTO
DE LORETO"

PERÍODO: 1 DE SEPTIEMBRE DE 2021 AL 31 DE
DICIEMBRE DE 2022

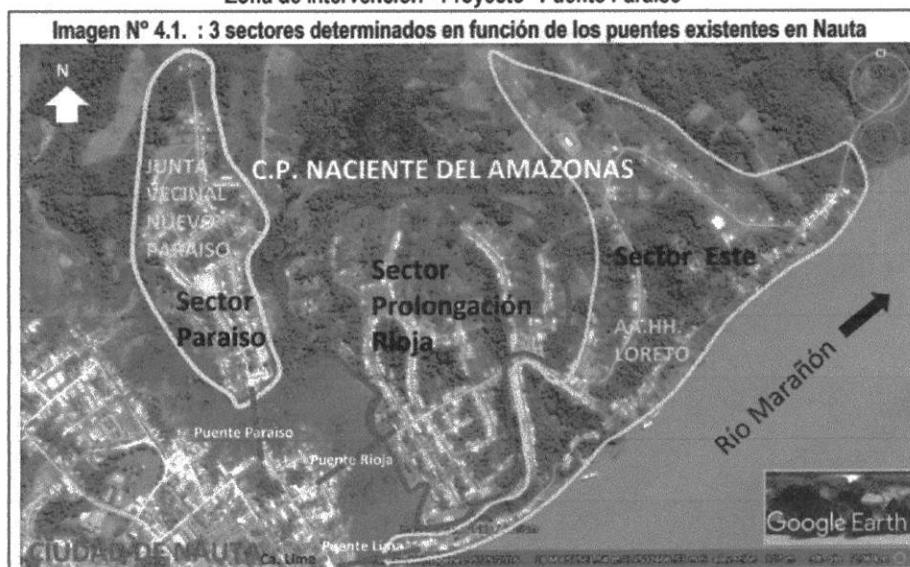
Imagen n.º 1
Zona de intervención - Proyecto "Puente Paraíso"

En el estudio de preinversión del proyecto "Puente Paraíso"² (**Apéndice n.º 5**) se muestra la imagen n.º 4.1. donde se grafica tres (3) principales zonas ubicadas al Noreste de la zona urbana central de la ciudad de Nauta, cruzando la quebrada Zaragoza: i) Junta vecinal Nuevo Paraíso (conectado por el Puente Paraíso), ii) Sector prolongación Rioja (conectado por el Puente Rioja), y iii) Asentamiento Humano Loreto - Sector Este (conectado por el Puente Lima), conforme es de verse en la siguiente imagen:

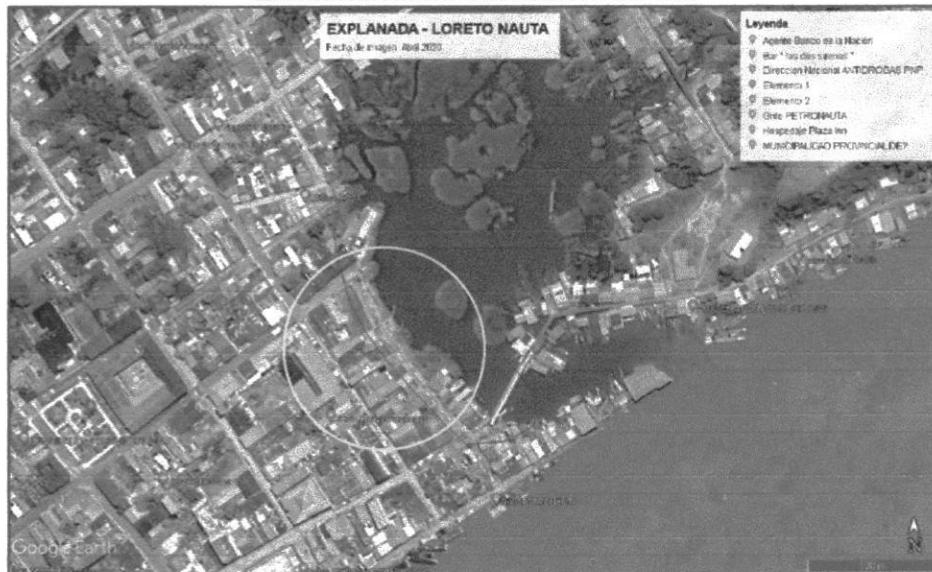
Imagen n.º 2
Zona de intervención - Actividad de Plataforma

De lo expuesto, se precisa que la zona de intervención de la "actividad de plataforma" se encuentra ubicada entre el "Puente Rioja" y el "Puente Lima" (conforme se observa en la siguiente imagen), por lo que, se deduce que los resultados mostrados en los estudios contenidos en los expedientes técnicos de estos proyectos son aplicables a la zona de intervención de la citada actividad (en cuanto al diagnóstico del área de influencia, Gestión del Riesgo de Desastres, Hidrología, entre otros, se refiere).

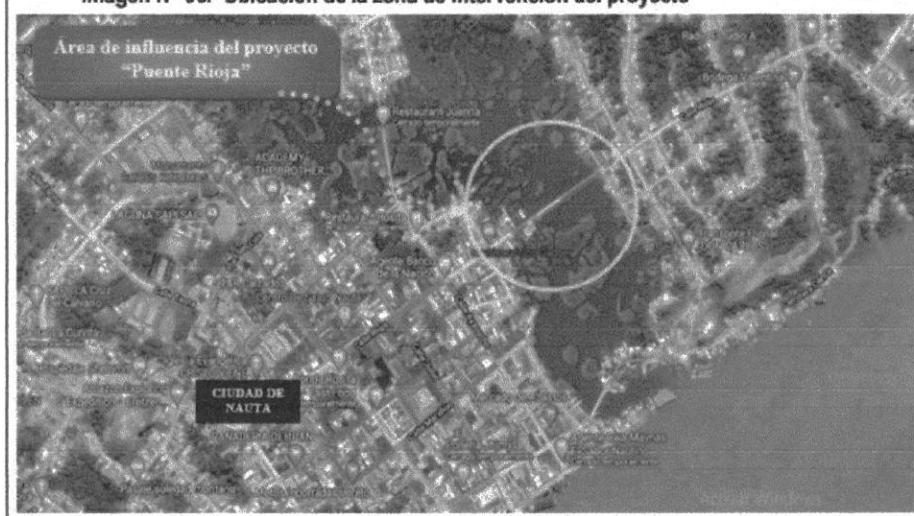
Imagen N° 06.- Ubicación de la zona de intervención del proyecto

Zona de intervención – Actividad de Plataforma

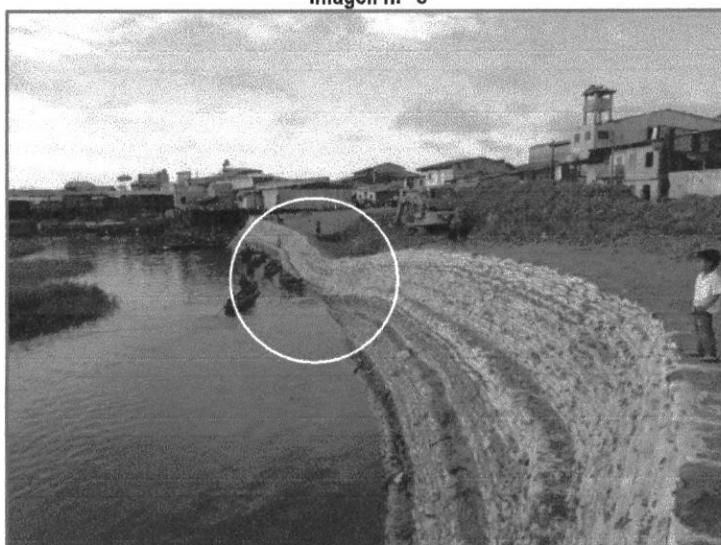
Imagen n.º 5

Descripción: Se aprecia la falla por asentamiento y deslizamiento del muro de bolsacreto (sacos con cemento y arena endurecido por la humedad), y, maquinaria pesada a cargo del movimiento de tierra.

- ✓ La falla del muro se atribuye principalmente a la existencia de una capa de suelo blando, en este caso arcilla limosa con arena, en la base del muro, que se caracteriza con una baja capacidad de carga del orden de 0,10 - 0,50 kg/cm², que además al saturarse pierde sus propiedades de corte, y es propicia a desarrollar grandes asentamientos, determinado por su módulo de deformación.

- **Este tipo de falla generalmente se presenta por la existencia de una capa de suelo blando, en este caso arcilla limosa con arena**, en la base del muro, que se caracteriza con una baja capacidad portante del orden de 0.10 - 0.50 Kg/cm².

- Otro de los factores determinantes para la falla del muro **fue la saturación de los suelos cohesivos que ha determinado el aumento de la presión de poros, debido a la falta de un drenaje adecuado**. La alcantarilla actualmente existente de 1.50 m de ancho, fue implementado o construido posterior a la falla, lo cual coincide con la ubicación de la falla.

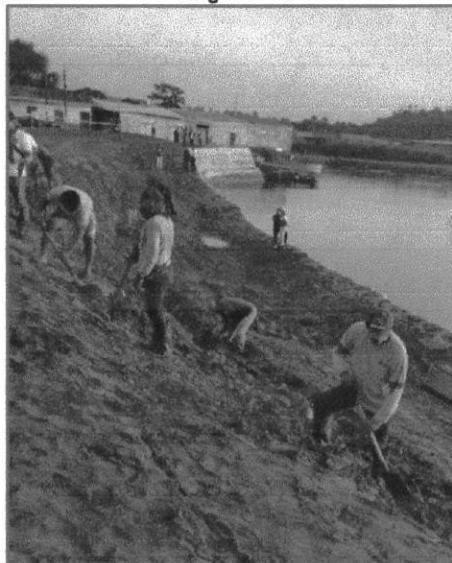
Imagen n.º 6

Descripción: Personal obrero realizando trabajos de movimientos de tierra en zona de falla por asentamiento y deslizamiento del muro de bolsacreto

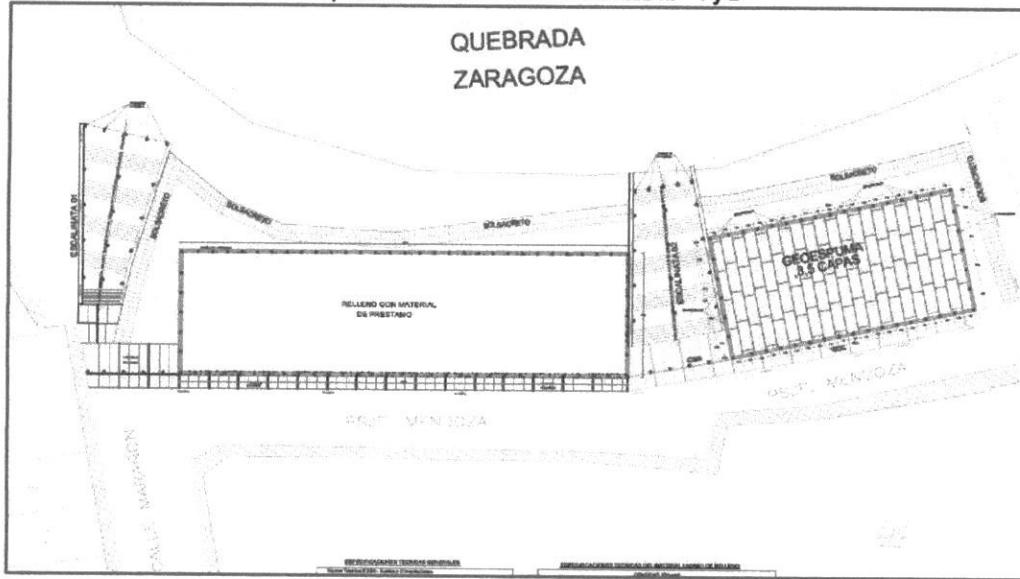
Imagen n.º 7
Esquema de ubicación de escalinatas n.ºs 1 y 2

El expediente técnico (**Apéndice n.º 4**) incluyó la construcción de dos (2) escalinatas de mortero armado, la primera se encuentra a continuación de la calle Marañón, y la segunda en la zona de falla del muro de bolsacreto emplazada de manera perpendicular al pasaje Mendoza, según se aprecia en la siguiente imagen:

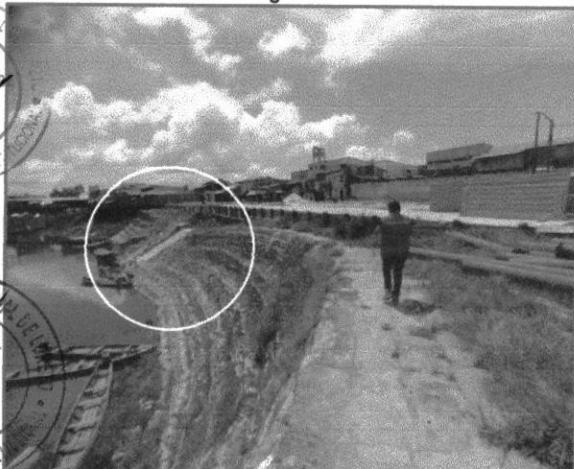
Imagen n.º 8

Descripción: Vista panorámica de la plataforma, se advierte una de las escalinatas ubicada en la zona de falla.

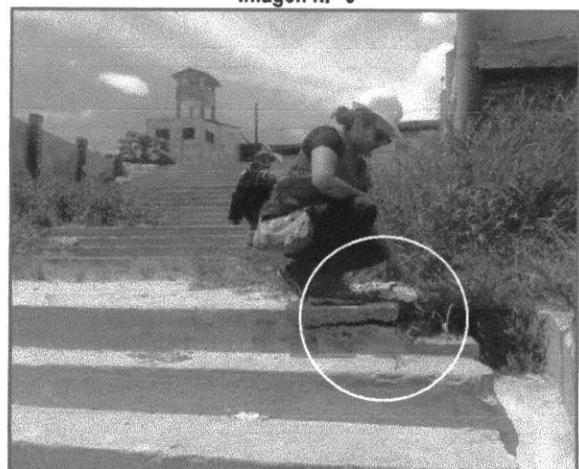
Imagen n.º 9

Al efectuarse la inspección física al lugar de intervención, se constató en la segunda escalinata el desprendimiento del mortero en sus gradas por acción del punzonamiento de los pilotes metálicos, conforme es de verse en el Acta de visita a obra n.º 001-2023-OCI-0437/EXPLANADA de 25 de noviembre de 2023 (**Apéndice n.º 18**), y en las tomas fotográficas que se muestran a continuación:

Descripción: Se observa el desprendimiento del mortero en las gradas de la escalinata en zona de pilotes (punzonamiento).

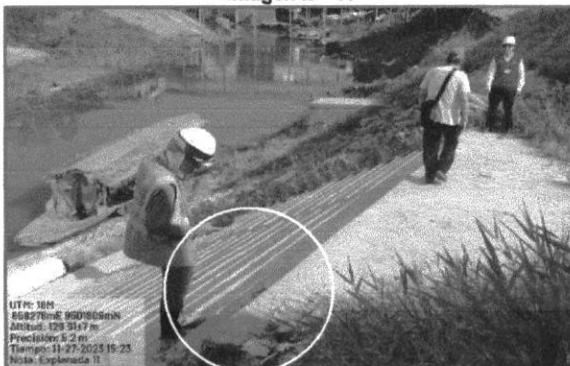
Imagen n.º 10

Descripción: Inspección técnica realizada por la empresa "Peinsac Ingeniería SAC", se advierte punzonamiento en zona de pilote.

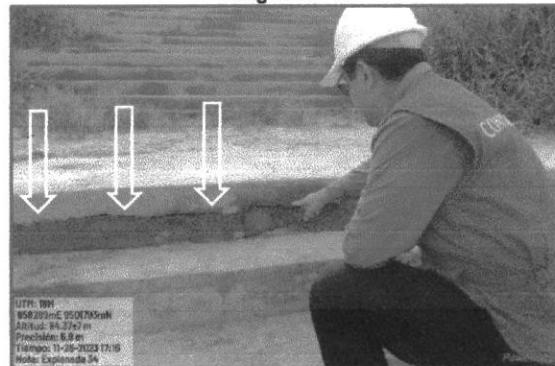
Imagen n.º 11

Descripción: Se observa fractura entre la losa de descanso y peldaño de la escalinata.

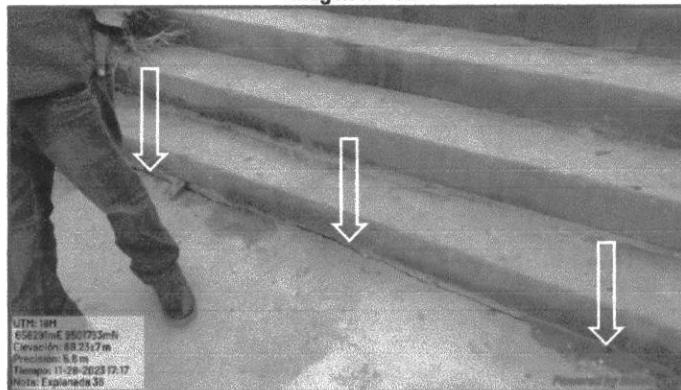
Imagen n.º 12

Descripción: Se observa fractura entre la zona de peldaño de la escalinata.

De lo expuesto se desprende que las condiciones actuales que presenta la escalinata ubicada en la falla del muro del boscaceto, acusa un deterioro temprano al mostrar fisuras y grietas de tracción debido a los asentamiento diferenciales; así como, punzonamiento de los pilotes metálicos con desprendimiento de mortero; sumado al hecho de que sus características constructivas, en cuanto a la resistencia de la compresión, no cumple con lo requerido por la

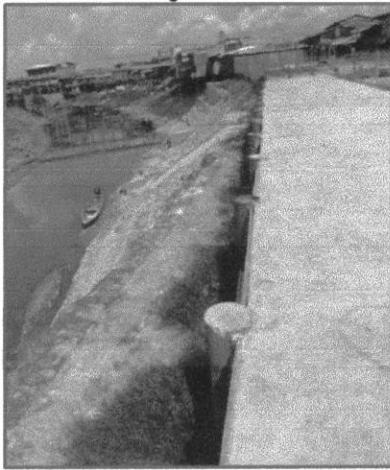
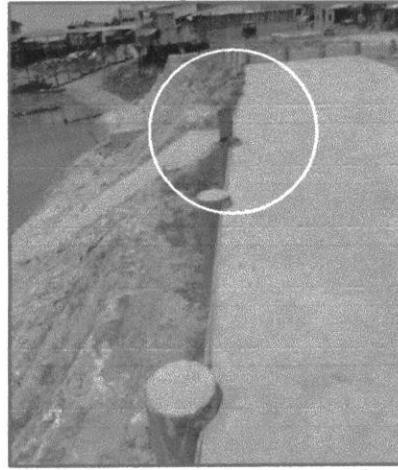
Advirtiéndose durante la inspección física que los pilotes ubicados en la primera plataforma presentan un desplazamiento horizontal hacia el exterior (quebrada Zaragoza), mostrando un desalineamiento en el eje de hincado, afectando la verticalidad del elemento, corrosión en sus caras exteriores e interiores, así como, no contienen el vaciado de mortero por completo, conforme es de verse en el Acta de Visita a Obra n.º 001-2023-OCI-0437/EXPLANADA de 25 de noviembre de 2023 (**Apéndice n.º 18**), y en las tomas fotográficas que se muestran a continuación:

Descripción: Desplazamiento horizontal de algunos pilotes - pérdida del alineamiento del eje longitudinal de hincado

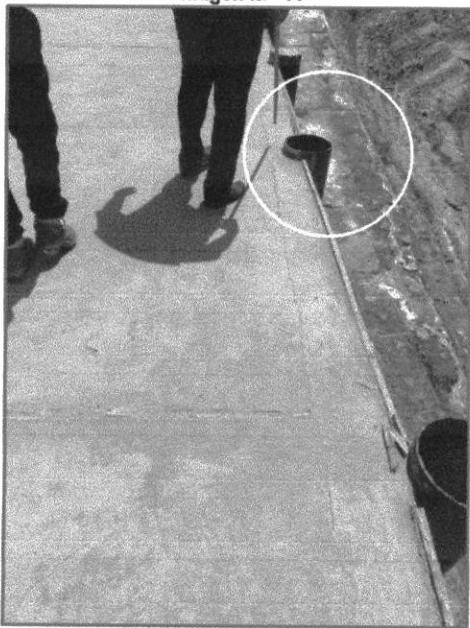
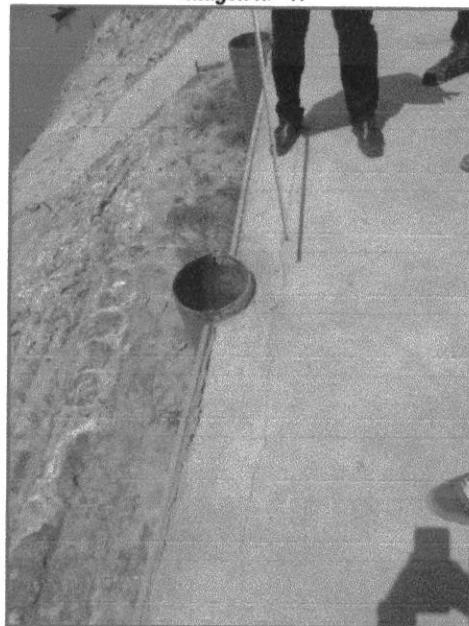
Descripción: Algunos pilotes no tienen el vaciado completo de mortero en su interior. Se observa fisuras longitudinales en losa.

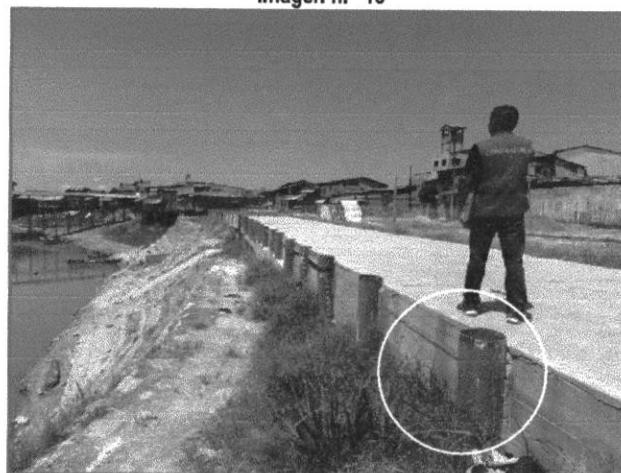
Imagen n.º 18

Descripción: Se observa corrosión en la superficie exterior de los pilotes metálicos.

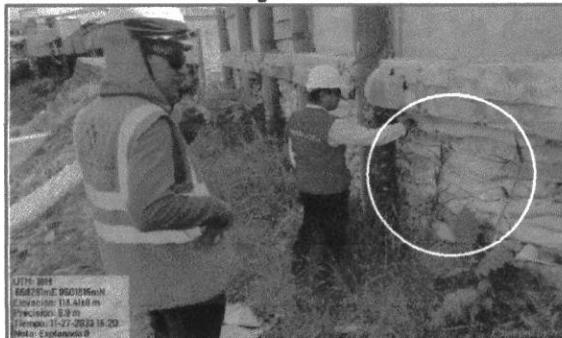
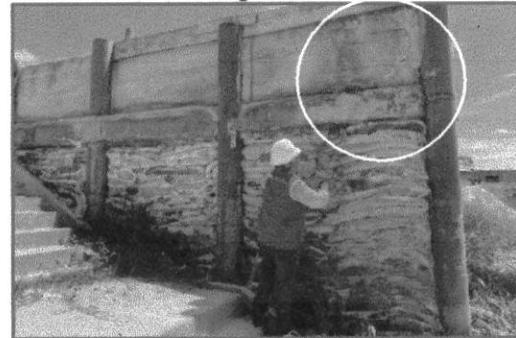
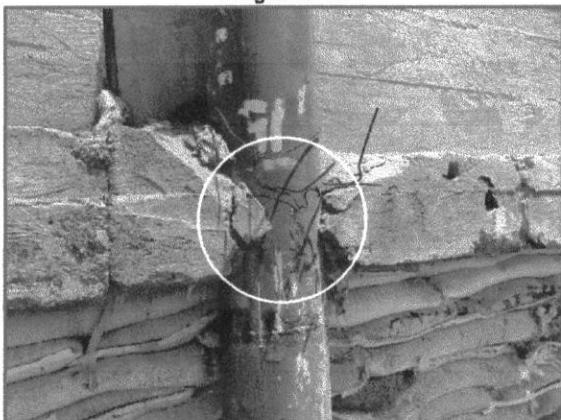
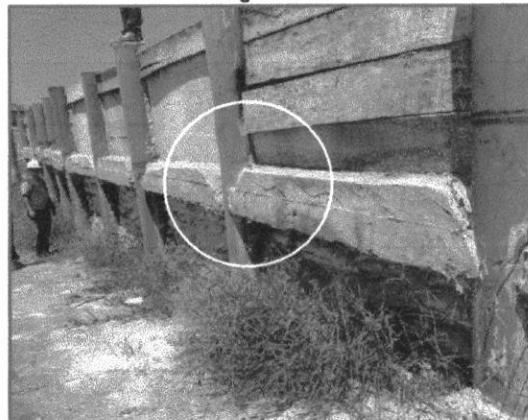
- La cinta de confinamiento de mortero armado se construyó sobre parte del muro de bolsacreto consistente en una mezcla pobre de arena y cemento que se desmorona al tacto, perdiendo así su sostenimiento y comprometiendo su estabilidad estructural, dando lugar a la aparición de fisuras y fracturas en el elemento. Lo descrito se muestra en las imágenes siguientes:

De lo expuesto se desprende que las condiciones actuales que presenta la cinta de confinemento de mortero armado ubicada en ambas plataformas acusan un deterioro temprano al mostrar fisuras y grietas debido a los asentamientos diferenciales, al estar construidos sobre parte del muro de bolsacredo, cuya mezcla se desmorona al tacto; así como, al hecho de que sus características constructivas en cuanto a la resistencia de la compresión no cumplen con lo requerido por la norma técnica. Lo cual no garantiza su sostenibilidad al estar comprometido su seguridad estructural, por ende, el gasto incurrido en su construcción deviene en perjuicio económico.

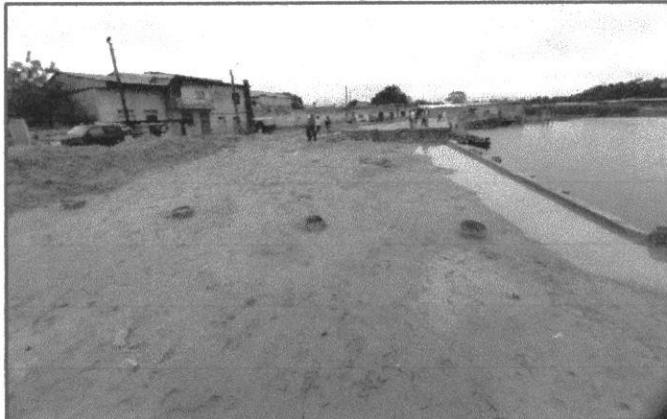
Imagen n.º 25
Área de intervención en período de creciente

La situación expuesta no garantiza la sostenibilidad estructural de la infraestructura propuesta, toda vez que las características constructivas consideradas carece de elementos que permita asegurar el confinamiento del material de relleno y evitar la pérdida de finos durante el período de incremento del nivel de espejo de agua, conforme es de verse en la siguiente imagen:

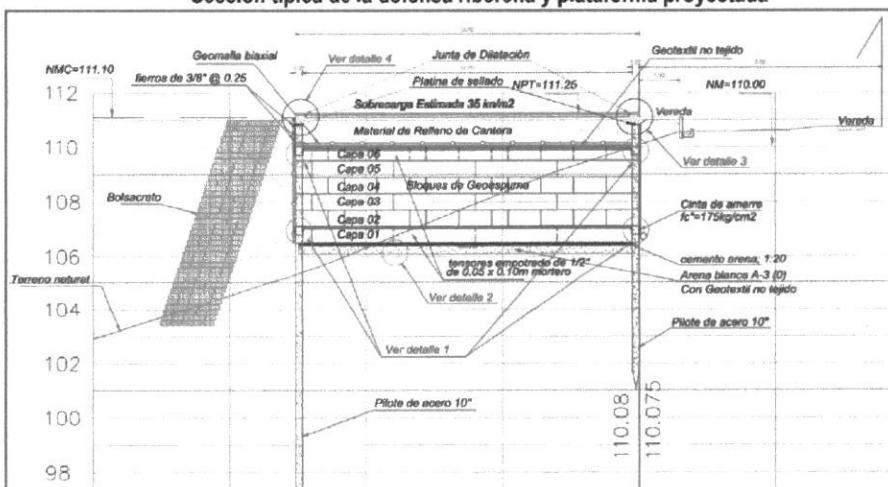
Imagen n.º 28
Sección típica de la defensa ribereña y plataforma proyectada

- b) La disposición de bolsacretos no guarda relación con lo establecido en el expediente técnico de la "actividad de plataforma":

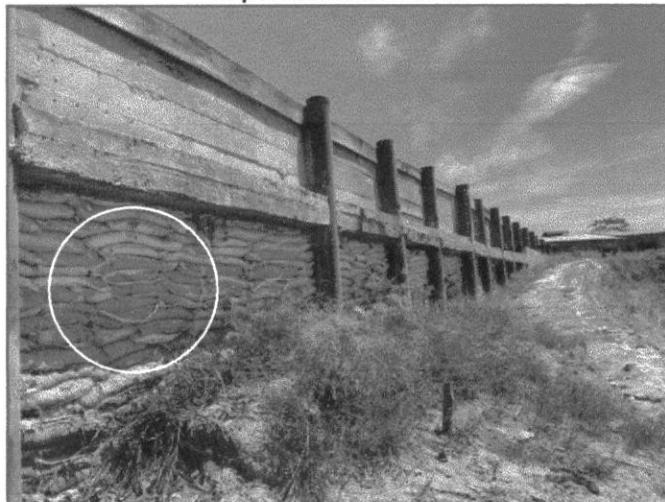
Imagen n.º 29
 Disposición de bolsacretos

En la siguiente imagen se observa la disposición de bolsacretos por debajo de la cinta de confinemento, la misma que soporta al sardinel de mortero armado que otorga confinemento al relleno con material granular.

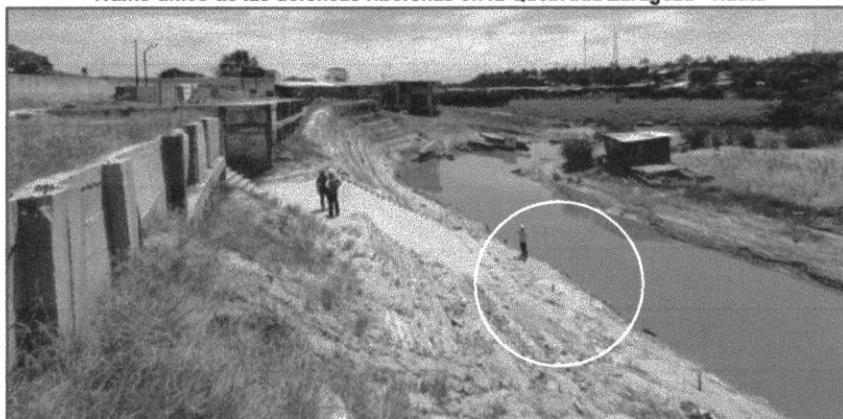
Imagen n.º 30
 Tramo único de las defensas ribereñas en la Quebrada Zaragoza - Nauta

Así también, la disposición con bolsacretos no inicia desde el pie del **Talud**¹³ o desde el pie de la **Ladera**¹⁴, conforme es de verse en la siguiente imagen:

De la imagen que muestra la zona adyacente a la quebrada Zaragoza, luego de la ejecución de trabajos para la actividad de plataforma (actualmente inconclusa), se puede observar que la pendiente del terreno continúa hasta la línea del cauce principal de la quebrada, sin mostrar indicios de haber sido afectado por deslizamientos, erosión o socavación.

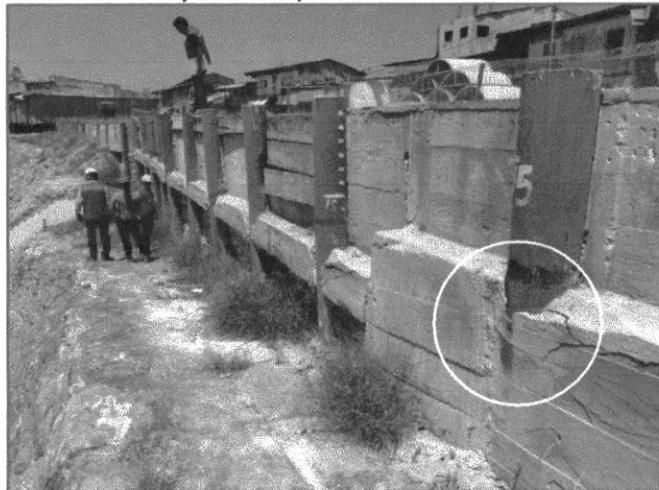
Imagen n.º 32
Disposición de pilotes: Plataforma n.º 1

En la siguiente imagen se observa la disposición de pilotes, ubicados fuera del perímetro de la losa de plataforma y fractura de la cinta de confinamiento en la zona de contacto:

- d) La losa de plataforma acusa indicios de deterioro temprano como fisura y fracturas en zonas contiguas a los pilotes.

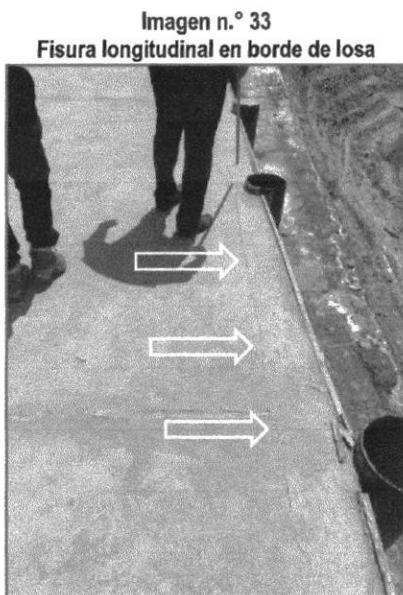
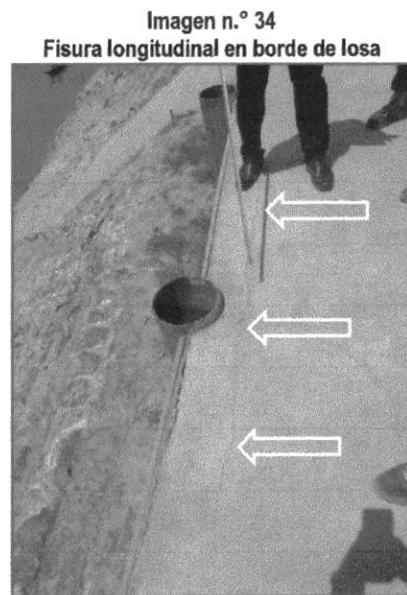
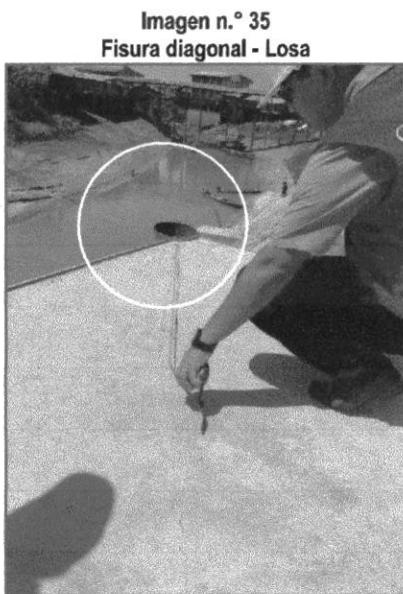
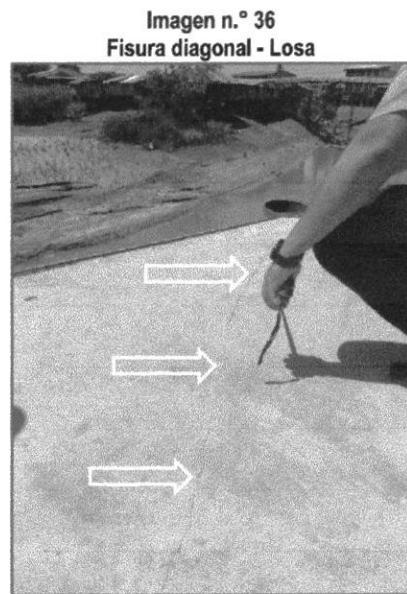
Asimismo, de la inspección física al área de intervención de la actividad de plataforma, se observa que la parte superior del pilote de acero no se encuentra debajo de la uña de losa de plataforma; además, la losa muestra fisuras longitudinales y en diagonal, conforme se muestra a continuación:

De las imágenes mostradas, también se advierte que el borde superior de los pilotes no cuenta con la platina de sellado.

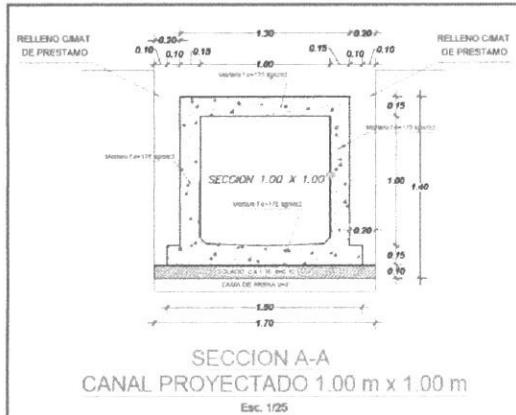
Imagen n.º 38
Sección del canal de mortero armado

- f) Se han identificado elementos no considerados en el expediente técnico de la actividad de plataforma.

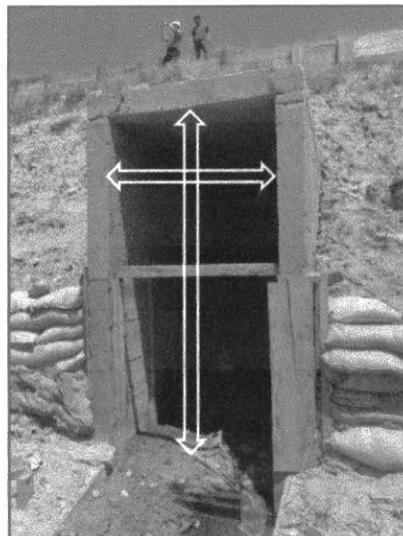
Imagen n.º 40
Sección de alcantarilla

Sin embargo, según la inspección física se constató que la sección de la alcantarilla supera la altura de 1,00 metro y no cuenta con los cabezales de salida, tal como se detalla en el plano n.º 15 del expediente técnico, conforme es de verse en la siguiente imagen:

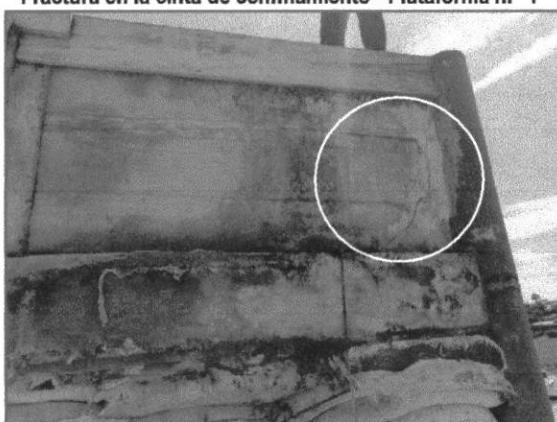
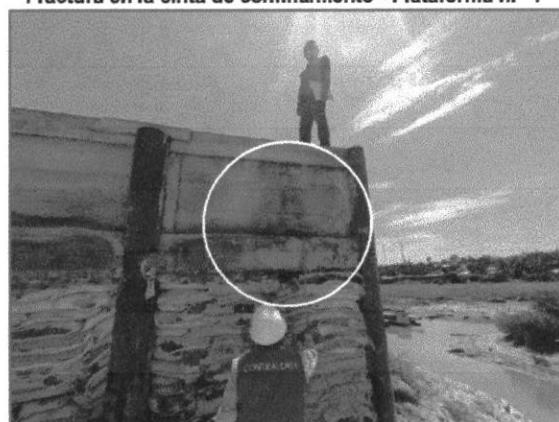
Fractura en la cinta de confinamiento - Plataforma n.º 1

- g) Se ha identificado elementos comprometidos estructuralmente, como es el caso de la cinta de confinamiento, dado que presenta fractura en la zona de contacto con el pilote de acero, conforme es de verse a continuación:

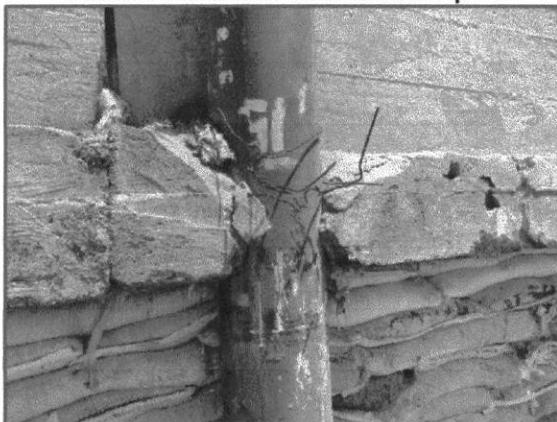
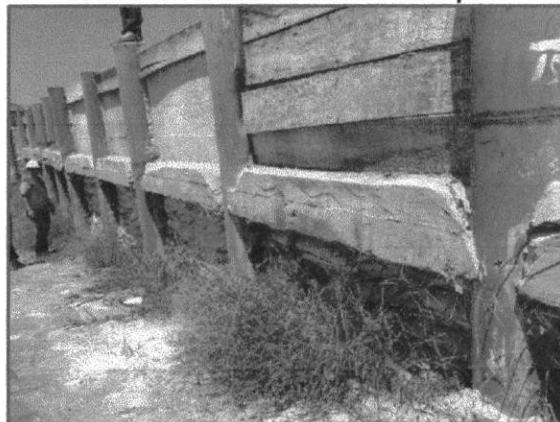
Cinta de confinamiento sin amarre con el pilote

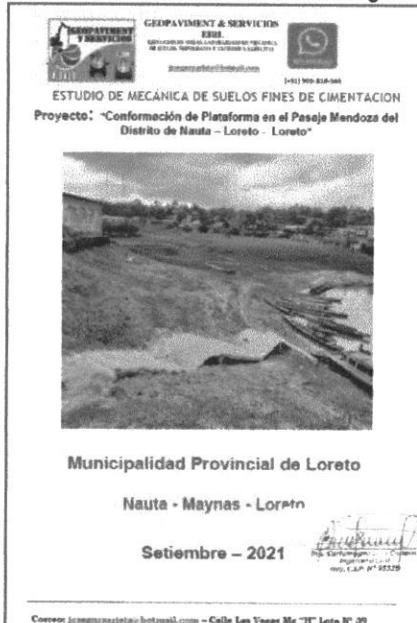
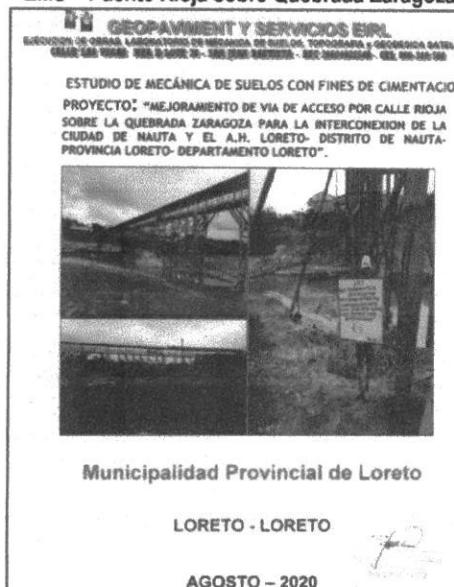
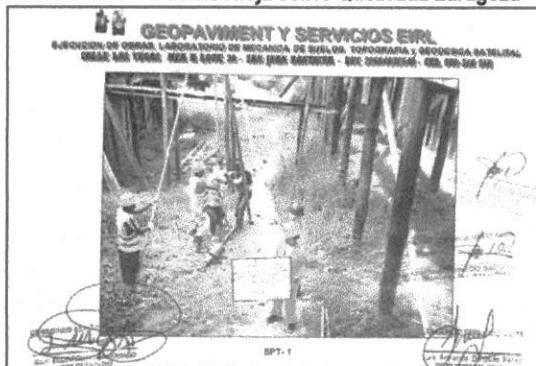
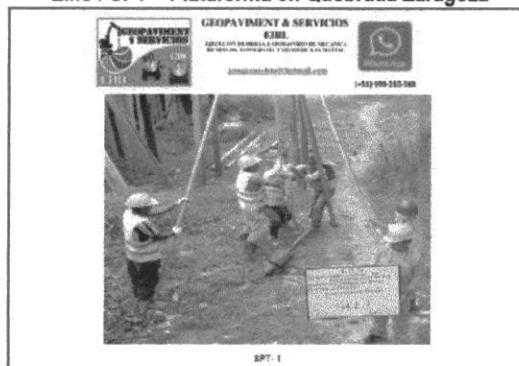
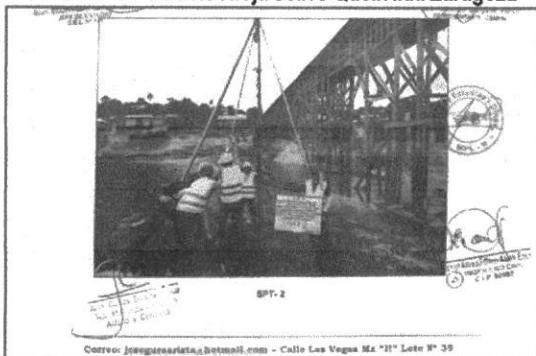
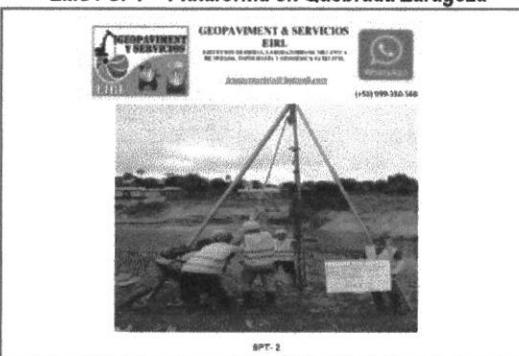
De lo expuesto se concluye que el **EMS** con fines de cimentación para la actividad de la plataforma **carence de validez técnica**, dado que sus resultados e imágenes corresponden a un proyecto distinto.
