INFORME DE AUDITORÍA N° 002-2024-2-0444-AC

AUDITORÍA DE CUMPLIMIENTO
MUNICIPALIDAD PROVINCIAL GENERAL SÁNCHEZ CERRO
OMATE, GENERAL SANCHEZ CERRO, MOQUEGUA

“SERVICIO PARA LA EJECUCIÓN DEL MANTENIMIENTO
PERIÓDICO Y RUTINARIO DEL CAMINO VECINAL
CHOJATA 1, PROVINCIA GENERAL SÁNCHEZ CERRO,
DEPARTAMENTO DE MOQUEGUA”

PERÍODO: 1 DE JULIO DE 2020 AL 31 DE ENERO DE 2023

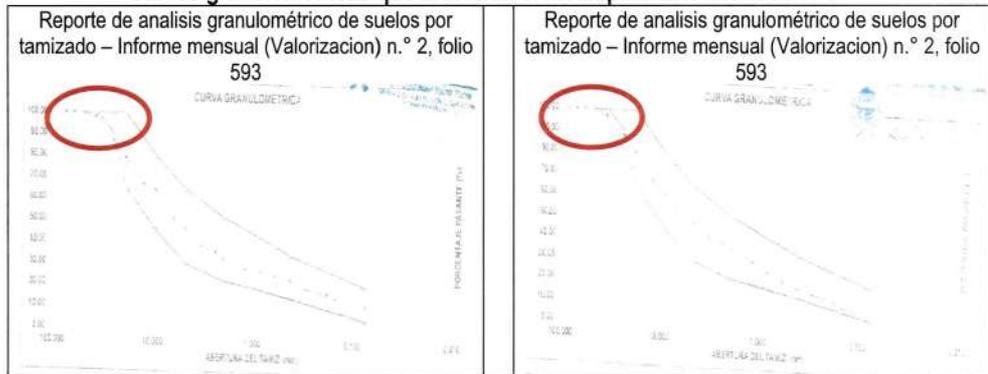
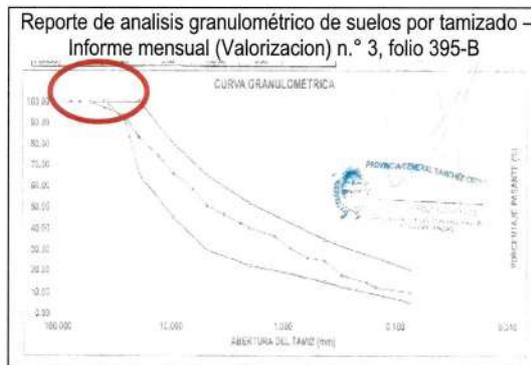
Imagen n.º 3, 4 y 5
Curvas granulométricas que muestran el incumplimiento del huso A-1

Cabe precisar que los certificados de ensayos de análisis granulométrico presentados por el Contratista, se basaron en la norma ASTM D 422, que corresponde al método de ensayo **MTC E 107** "Análisis granulométrico de suelos por tamizado", del Manual de Ensayo de Materiales⁹⁸; cuando correspondía para el caso de afirmados efectuarlos en base a la norma ASTM C 136, que corresponde al método de ensayo **MTC E 204** "Análisis granulométrico de agregados gruesos y finos", exigidos por la Tabla 301-02 "Ensayos y Frecuencias", del Manual de carreteras "Especificaciones Técnicas Generales para Construcción" EG-2013⁹⁹.

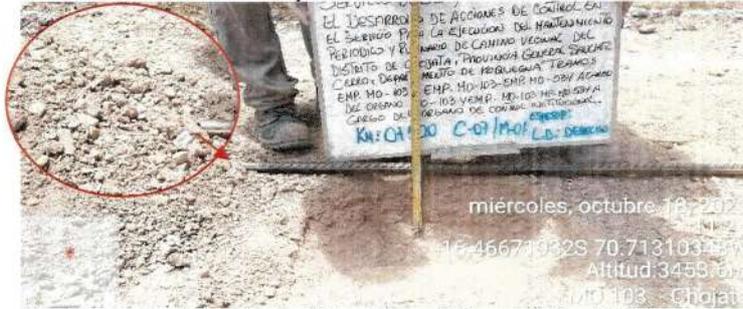
Imagen n.º 6
Extracción de muestra en la progresiva 0+520
Tramo Emp. MO-103 – Pachas

Fuente: Inspección física realizada el 18 de octubre de 2023, en la vía Emp. MO-103-Pachas registrada en el "Acta de verificación de extracción de muestras" (Apéndice n.º 17)
Elaborado por: Comisión auditora.

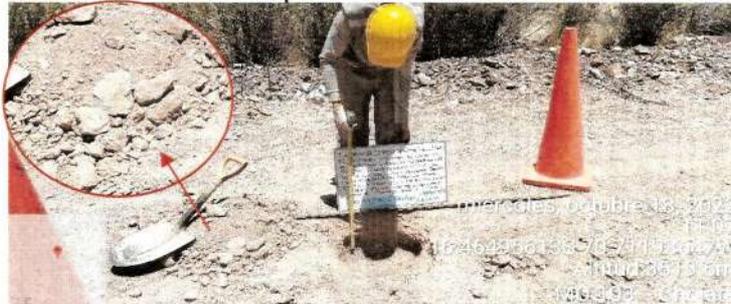
Imagen n.º 7
Extracción de muestra en la progresiva 1+340
Tramo Emp. MO-103 – Pachas

Fuente: Inspección física realizada el 18 de octubre de 2023, en la vía Emp. MO-103-Pachas, registrada en el "Acta de verificación de extracción de muestras" (Apéndice n.º 17)
Elaborado por: Comisión auditora.

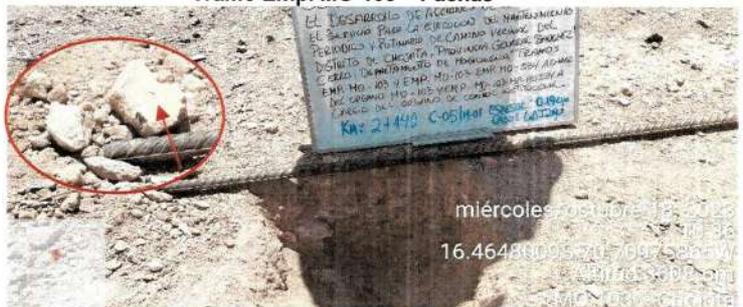
Imagen n.º 8
Extracción de muestra en la progresiva 2+140
Tramo Emp. MO-103 – Pachas

Fuente: Inspección física realizada el 18 de octubre de 2023, en la vía Emp. MO-103-Pachas, registrada en el "Acta de verificación de extracción de muestras" (Apéndice n.º 17)
Elaborado por: Comisión auditora.

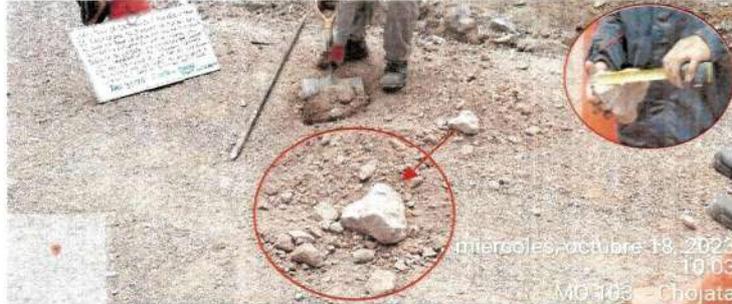
Imagen n.º 9
Extracción de muestra en la progresiva 3+080
Tramo Emp. MO-103 – Pachas

Fuente: Inspección física realizada el 18 de octubre de 2023, en la vía Emp. MO-103 registrada en el "Acta de verificación de extracción de muestras" (Apéndice n.º 17)
Elaborado por: Comisión auditora.

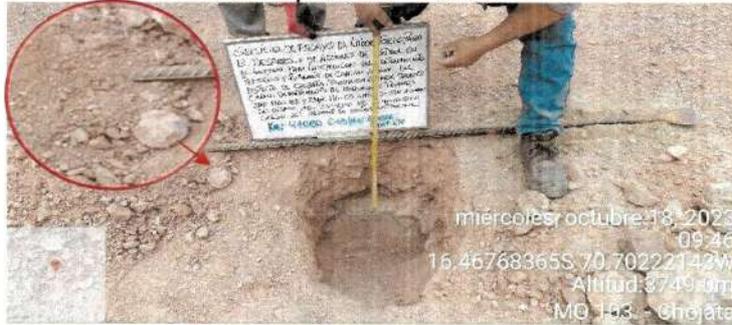
Imagen n.º 10
Extracción de muestra en la progresiva 4+080
Tramo Emp. MO-103 – Pachas

Fuente: Inspección física realizada el 18 de octubre de 2023, en la vía Emp. MO-103-Pachas registrada en el "Acta de verificación de extracción de muestras" (Apéndice n.º 17)
Elaborado por: Comisión auditora.

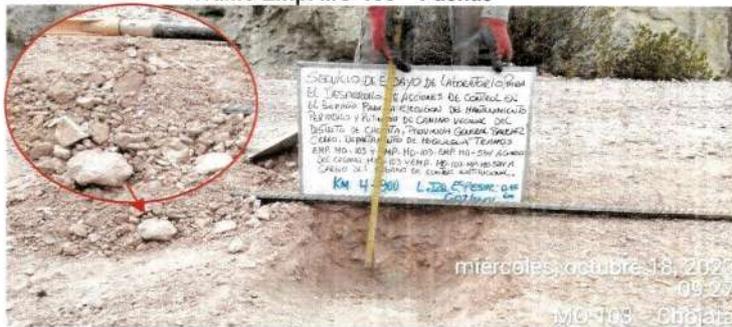
Imagen n.º 11
Extracción de muestra en la progresiva 4+900
Tramo Emp. MO-103 – Pachas

Fuente: Inspección física realizada el 18 de octubre de 2023, en la vía Emp. MO-103-Pachas, registrada en el "Acta de verificación de extracción de muestras" (Apéndice n.º 17)
Elaborado por: Comisión auditora.

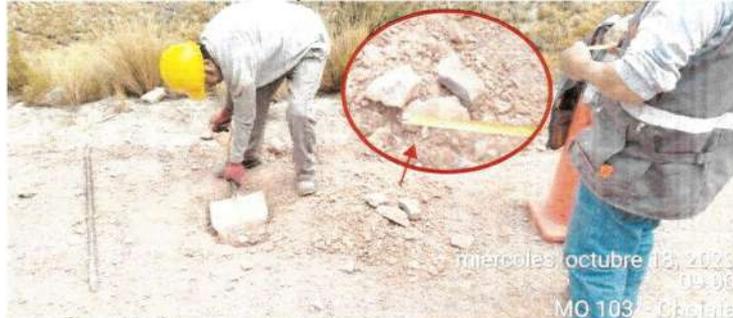
Imagen n.° 12
Extracción de muestra en la progresiva 5+860
Tramo Emp. MO-103 – Pachas

Fuente: Inspección física realizada el 18 de octubre de 2023, en la vía Emp. MO-103-Pachas registrada en el "Acta de verificación de extracción de muestras" (Apéndice n.° 17)
Elaborado por: Comisión auditora.

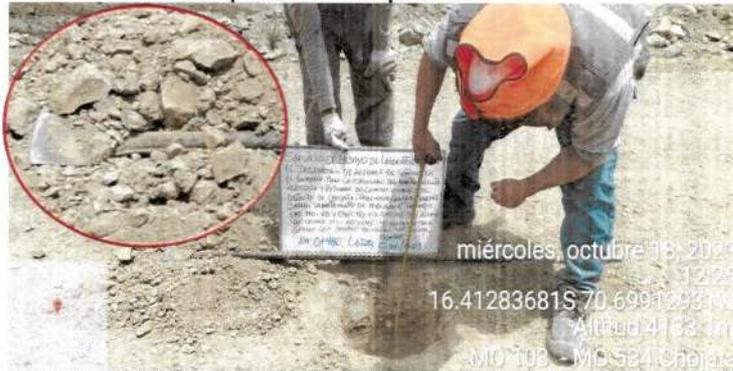
Imagen n.° 13
Extracción de muestra en la progresiva 0+480
Tramo Emp. MO-103 – Emp. MO-534

Fuente: Inspección física realizada el 18 de octubre de 2023, en la vía Emp. MO-103 – Emp. MO-534 registrada en el "Acta de verificación de extracción de muestras" (Apéndice n.° 17)
Elaborado por: Comisión auditora.

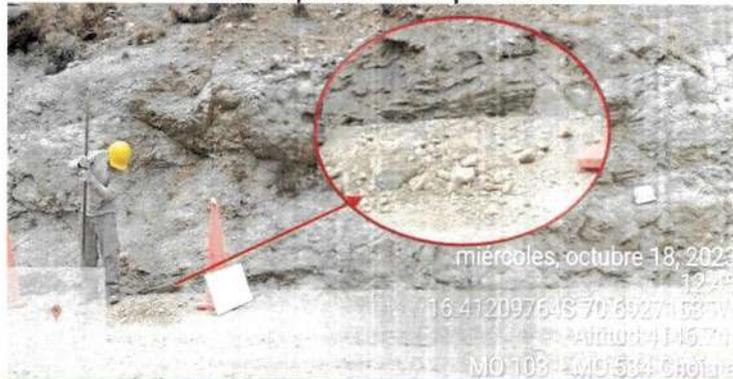
Imagen n.° 14
Extracción de muestra en la progresiva 1+250
Tramo Emp. MO-103 – Emp. MO-534

Fuente: Inspección física realizada el 18 de octubre de 2023, en la vía Emp. MO-103 – Emp. MO-534, registrada en el "Acta de verificación de extracción de muestras" (Apéndice n.° 17)
Elaborado por: Comisión auditora.

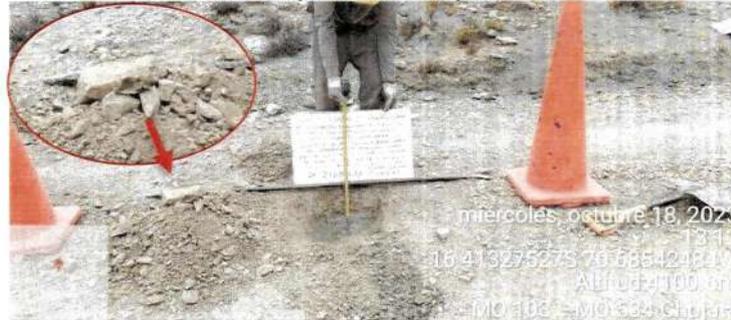
Imagen n.° 15
Extracción de muestra en la progresiva 2+080
Tramo Emp. MO-103 – Emp. MO-534

Fuente: Inspección física realizada el 18 de octubre de 2023, en la vía Emp. MO-103 – Emp. MO-534, registrada en el "Acta de verificación de extracción de muestras" (Apéndice n.° 17)
Elaborado por: Comisión auditora.

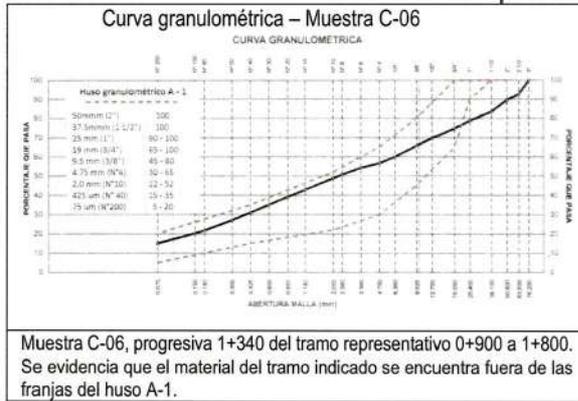
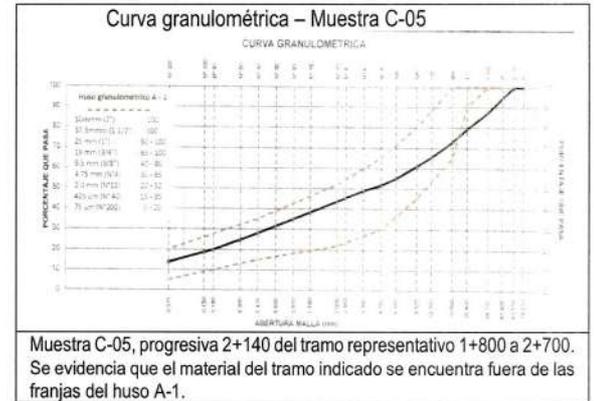
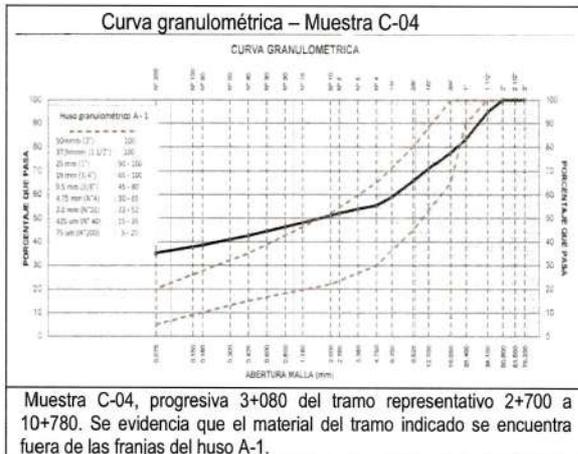
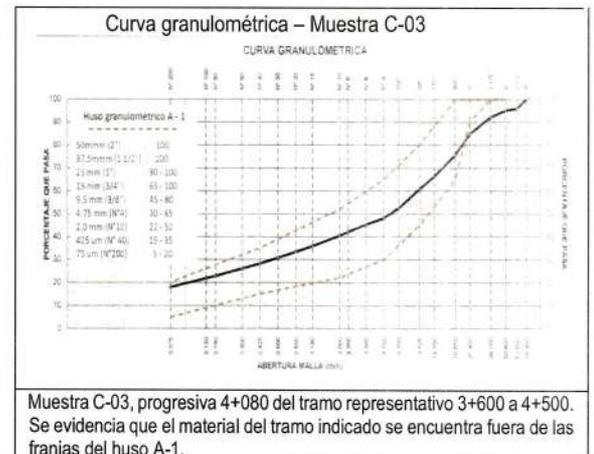
Imagen n.º 17,18, 19, 20, 21 y 22
Curvas granulométricas de las muestras C-06, C-06, C-04, C-03, C-02 y C-01 – Tramo "Emp. MO-103 – Pachas"

un exceso en el porcentaje de material pasante de los tamices n.º 10, 40 y 200, indicando un contenido de agregados finos¹²⁴ mayor al permitido. De forma similar, en el tramo "Emp. MO-103 – Emp. MO-534", las muestras C-01, C-02 y C-03 tampoco se ajustarian a la franja granulométrica A-1, toda vez que tienen un porcentaje menor al mínimo aceptado de material pasante del tamiz de 1"; además, la muestra C-01 muestra un porcentaje superior al máximo permitido de material pasante de los tamices n.º 10, 40 y 200; y las muestras C-02 y C-01, al tamiz n.º 40, es decir poseen una cantidad de finos superior a la solicitado.

especificado"¹²⁹; además que "Todo material rechazado por no cumplir con las especificaciones exigidas, deberá ser restituido por el Contratista y queda obligado a retirar de la obra los elementos y materiales defectuosos a su costo, en los plazos que indique el Supervisor"¹³⁰, se puede concluir que, el material afirmado con granulometría superior al tamaño máximo establecido en la Tabla 301-01, debió ser rechazado por el Inspector y reemplazados por el Contratista.

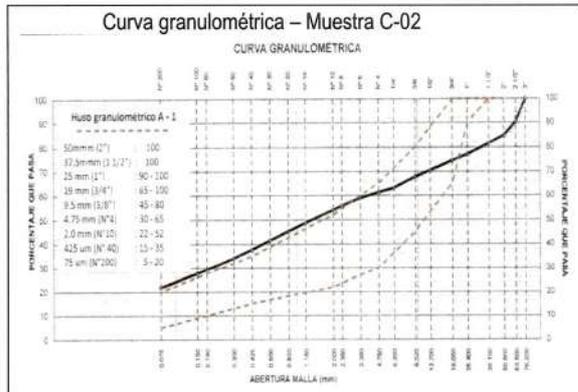
Muestra C-02, progresiva 4+900 del tramo representativo 4+500 a 5+400. Se evidencia que el material del tramo indicado se encuentra fuera de las franjas del huso A-1.

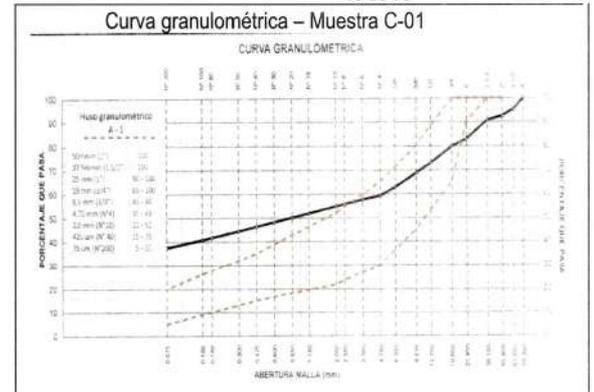
Muestra C-01, progresiva 5+860 del tramo representativo 5+400 a 6+276. Se evidencia que el material del tramo indicado se encuentra fuera de las franjas del huso A-1.

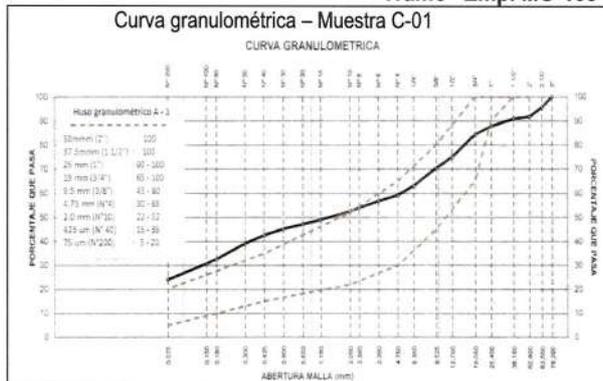
Imagen n.º 23, 24 y 25
Curvas granulométricas de las muestras C-01, C-02 y C-03 –
Tramo "Emp. MO-103 – Emp. MO-534"

Muestra C-06, progresiva 1+340 del tramo representativo 0+900 a 1+800. Se evidencia que el material del tramo indicado se encuentra fuera de las franjas del huso A-1.
