ÓRGANO DE CONTROL INSTITUCIONAL
MUNICIPALIDAD PROVINCIAL DE ILO

INFORME DE CONTROL ESPECÍFICO N° 022-2024-2-0445-SCE

"SERVICIOS Y BIENES COMPLEMENTARIOS PARA EL
FUNCIONAMIENTO DE LA CÁMARA FRIGORÍFICA
PARA EL CAMAL MUNICIPAL DE ILO, DE LA IOARR
CON CÓDIGO N° 2521956 "

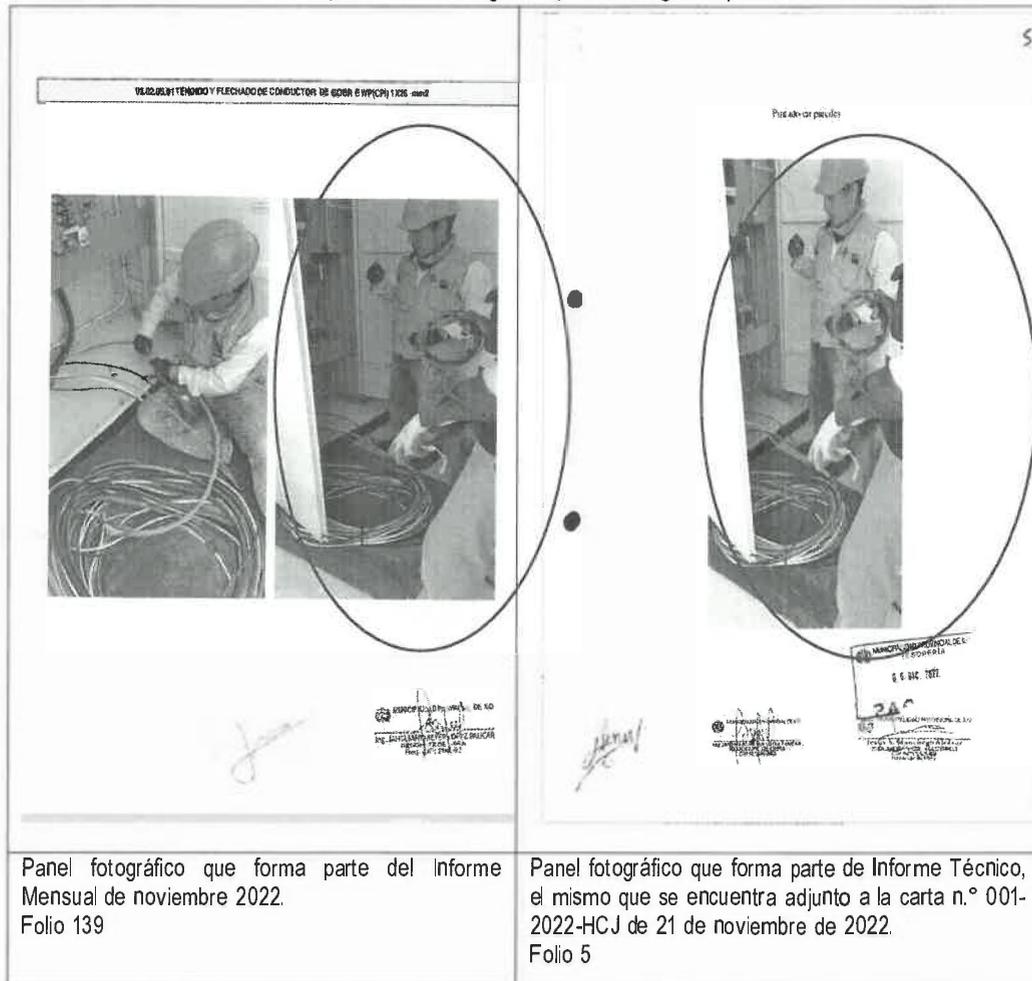
Imágenes n.ºs 1 y 2
Comparación de imágenes (Panel fotográfico)

Panel fotográfico que forma parte del Informe Mensual de noviembre 2022. Folio 139

Panel fotográfico que forma parte de Informe Técnico, el mismo que se encuentra adjunto a la carta n.º 001-2022-HCJ de 21 de noviembre de 2022. Folio 5

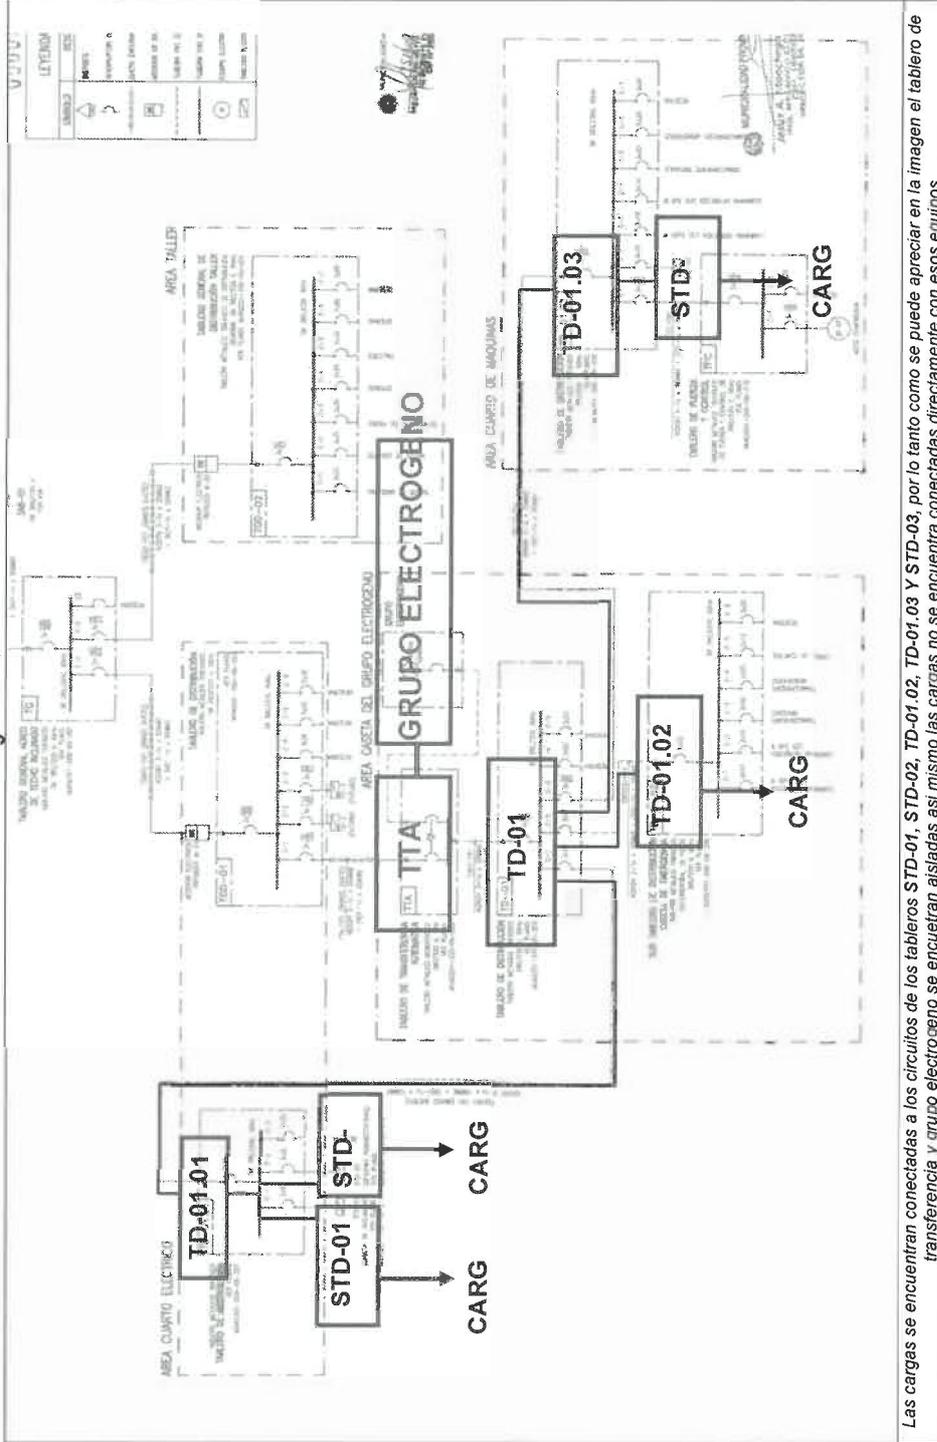
Imagen N° 16.

Las cargas se encuentran conectadas a los circuitos de los tableros STD-01, STD-02, TD-01.02, TD-01.02, TD-01.03 Y STD-03, por lo tanto como se puede apreciar en la imagen el tablero de transferencia y grupo electrogeno se encuentran aisladas así mismo las cargas no se encuentra conectadas directamente con esos equipos

Fuente: plano MUN201-200-06-201

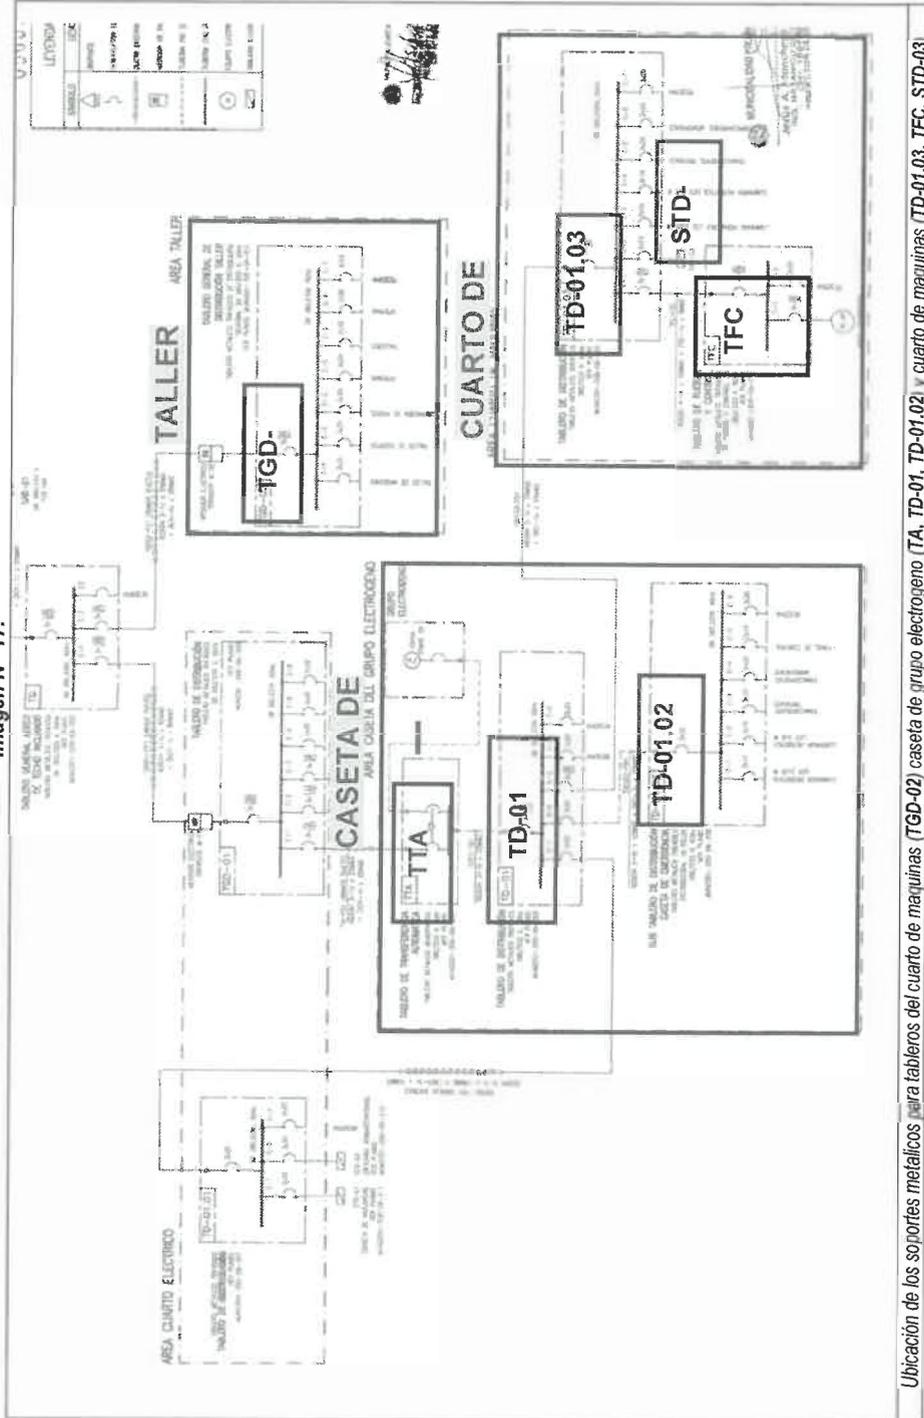
Imagen N° 17.

Ubicación de los soportes metálicos para tableros del cuarto de maquinas (TGA, TTD-01, TD-01.02) y cuarto de maquinas (TD-01.03, TFC, STD-03)

Fuente: plano MUN2201-200-06-201

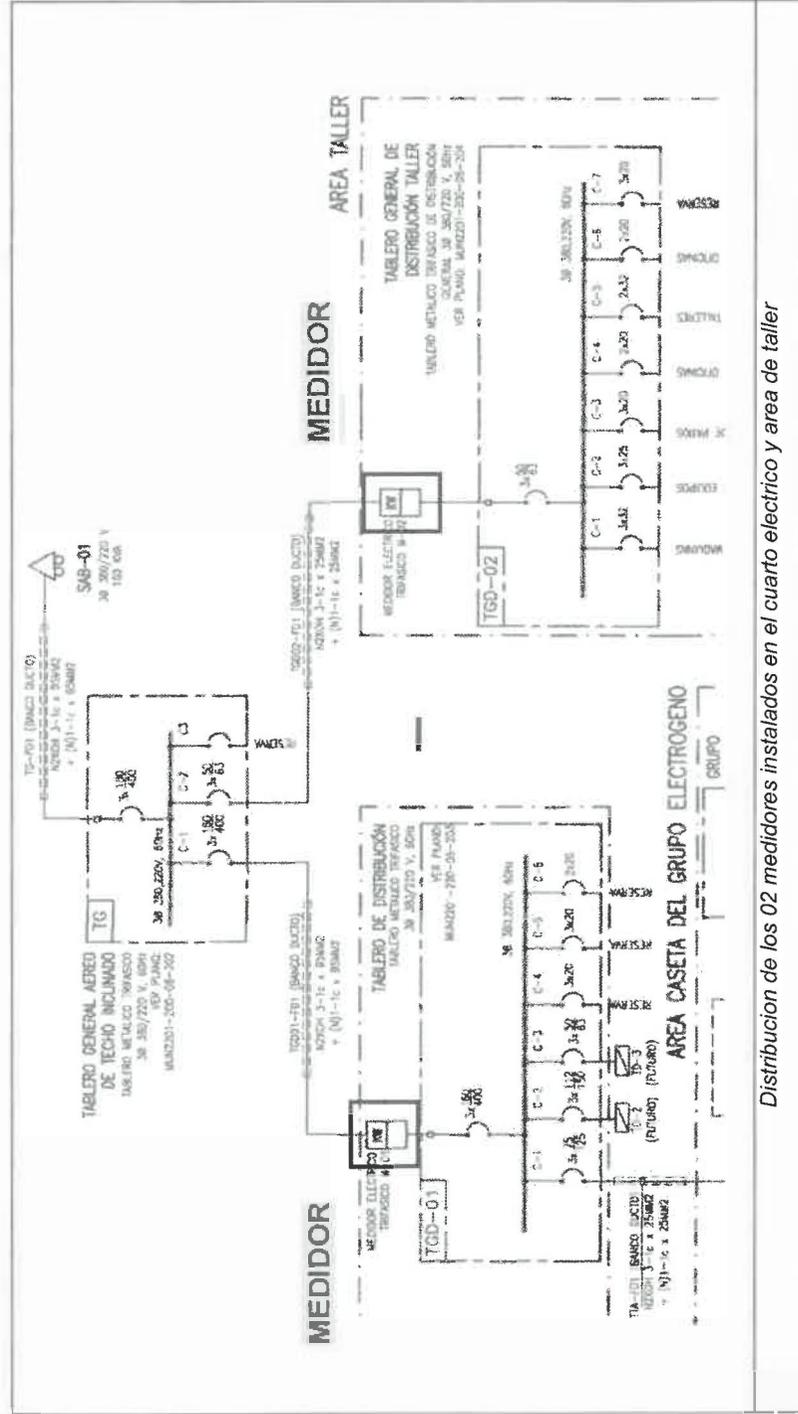
Imagen N° 18.

Distribucion de los 02 medidores instalados en el cuarto electrico y area de taller

Fuente: plano MUN2201-200-06-201
