INFORME DE CONTROL ESPECÍFICO N° 023-2024-2-0447-SCE

SERVICIO DE CONTROL ESPECÍFICO A HECHOS CON PRESUNTA IRREGULARIDAD A MUNICIPALIDAD PROVINCIAL DE DANIEL ALCIDES CARRIÓN

"VALORIZACIÓN Y PAGO DE PARTIDAS NO EJECUTADAS,
PARCIALMENTE EJECUTADAS Y DEFICIENTEMENTE
EJECUTADAS DE LA OBRA: AMPLIACIÓN,
MEJORAMIENTO DE LOS SERVICIOS EDUCATIVOS DE LA
I.E.I. PRIMAVERA DE LA LOCALIDAD DE YANAHUANCA,
DISTRITO DE YANAHUANCA, PROVINCIA DE DANIEL
ALCIDES CARRIÓN - PASCO"

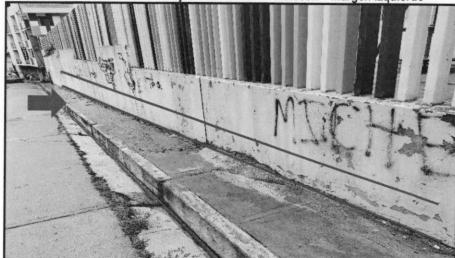
Imagen n.º 5
Contra zócalo exterior no ejecutado en la Av. Malecón – margen izquierdo

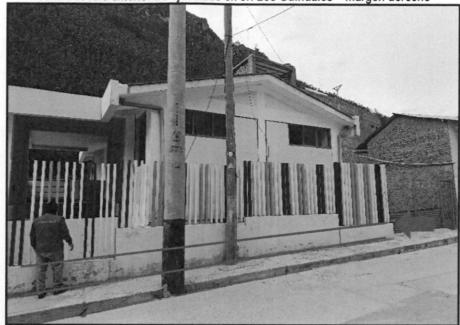
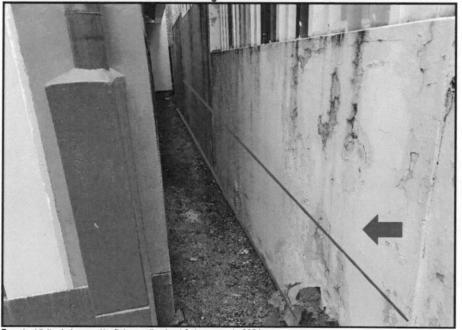
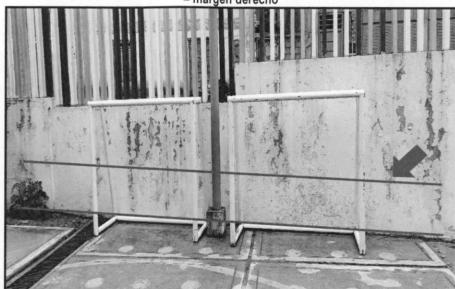
Como se puede observar en las imágenes anteriores, no se ejecutaron los contra zócalos interiores y exteriores del cerco perimétrico; no obstante, las partidas precitadas fueron valorizadas en su totalidad de acuerdo con el presupuesto aprobado del Expediente Técnico (Apéndice n.º 29) y contó con la conformidad de los servidores responsables.

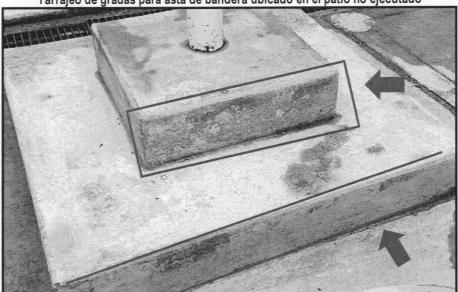
Imagen n.º 11 Tarrajeo de gradas para asta de bandera ubicado en el patio no ejecutado

Como se puede observar en la imagen anterior, no se ejecutó el tarrajeo a las gradas del asta de bandera; no obstante, la partida precitada fue valorizada en su totalidad de acuerdo con el presupuesto aprobado del Expediente Técnico (Apéndice n.º 29) y contó con la conformidad de los servidores responsables.

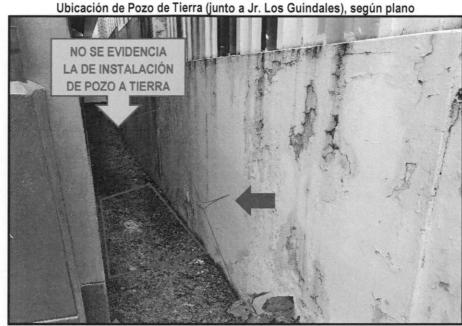
Imagen n.º 14

Asimismo, tampoco se encontró el pozo a tierra en el resto de área libre de la I.E.I. Primavera; no obstante, la partida precitada fue valorizada en su totalidad de acuerdo con el presupuesto aprobado del Expediente Técnico (Apéndice n.º 29) y contó con la conformidad de los servidores responsables.

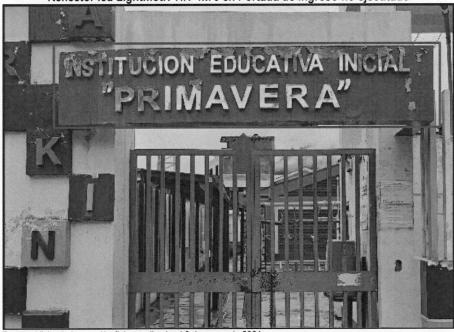
En la visita de inspección física realizada el 6 de marzo de 2024 (Apéndice n.º 16), no se encontró evidencia física del Reflector Led en la portada de ingreso de la I.E.I Primavera, tal como se observa en la imagen siguiente:

Imagen n.° 17 Reflector led Lightmotiv HIT 1x70 en Portada de ingreso no ejecutado

Sin embargo, la partida precitada fue valorizada en su totalidad de acuerdo con el presupuesto aprobado del Expediente Técnico (Apéndice n.º 29) y contó con la conformidad de los servidores responsables.

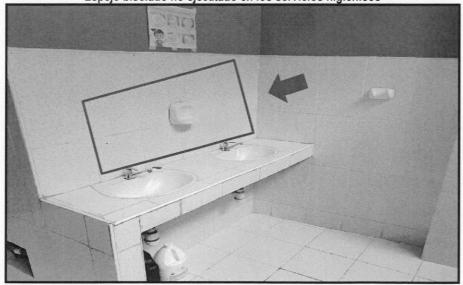
> Imagen n.º 19 Espejo biselado no ejecutado en los servicios higiénicos

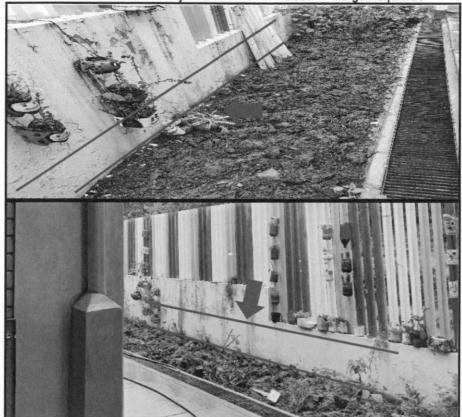
Fuente: Visita de inspección física realizada el 6 de marzo de 2024

Sin embargo, la partida precitada fue valorizada en su totalidad de acuerdo con el presupuesto aprobado del Expediente Adicional n.º 01 (Apéndice n.º 37) y contó con la conformidad de los servidores responsables.

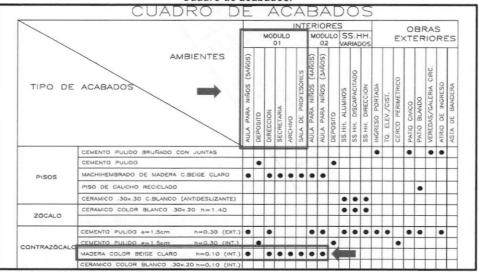
Imagen n.º 28 Cuadro de acabados.

De la revisión al plano precitado, se consideró la colocación de un contra zócalo de madera, en el aula del primer piso del Módulo I; así como, en los ambientes del área administrativa, que se ubican en el segundo nivel de este módulo, como se observa en la imagen siguiente:

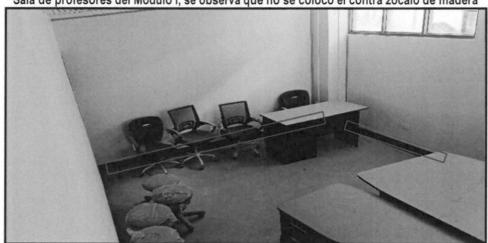
Imagen n.° 30
Sala de profesores del Módulo I, se observa que no se colocó el contra zócalo de madera

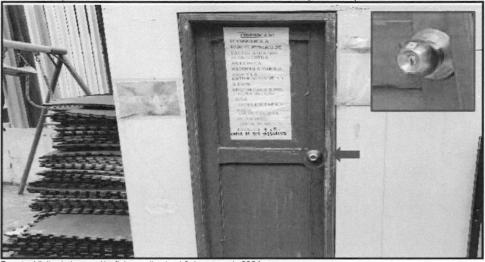
En la visita de inspección física realizada el 6 de marzo de 2024 (Apéndice n.º 16), se evidenció que solo se ejecutaron correctamente once (11) chapas en la I.E.I. Primavera; en las puertas restantes, en lugar de colocar la Chapa 2 golpes como indica el Expediente Técnico, se colocaron Cerraduras Pomo (tipo bola), como se observa en la imagen siguiente:

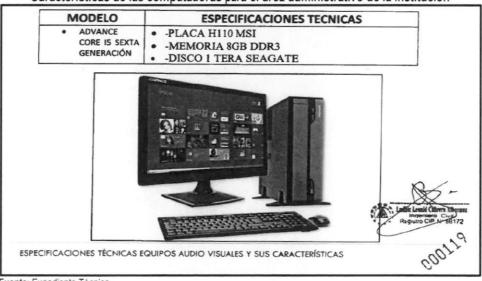
Imagen n.º 42
Características de las computadoras para el área administrativo de la institución

De la revisión a las especificaciones técnicas del Expediente Técnico (Apéndice n.º 29), se verificó las características de las computadoras para la institución, como se observa en la imagen siguiente:

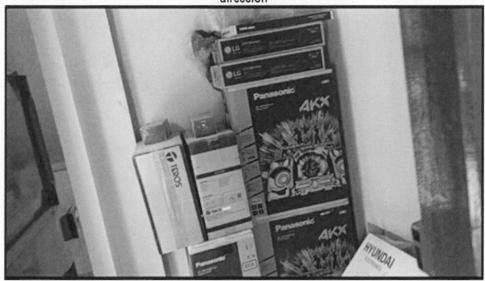
Fuente: Visita de inspección fisica realizada el 13 de mayo de 2024

En la visita de inspección física realizada el 13 de mayo de 2024 (Apéndice n.º 51), se evidenció que los equipos de sonido y las computadoras se encontraban en cajas cerradas, guardadas en el depósito de la dirección que se encuentra en el segundo nivel; además, las computadoras no cumplen con las características que indica el Expediente Técnico, las computadoras deberían tener una memoria RAM de 8 GB y un disco duro de 1 TB, en su lugar cuentan con una memoria RAM de 4 GB y un disco duro de 240 GB, como se observa en las imágenes siguientes:

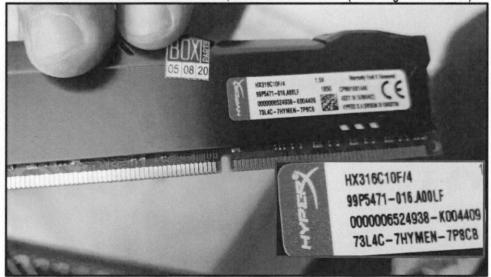
Imagen n.º 44 Una Memoria RAM encontrada en la PC, modelo HX316C10F/4 (4 GB según fabricante)

De las imágenes anteriores, se evidenció que las dos (2) computadoras no cumplen las características requeridas, limitando su capacidad y rendimiento, el monto no ejecutado se detalla a continuación:

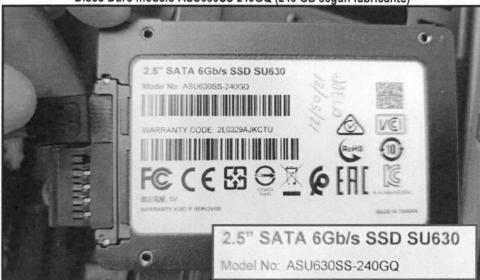
Imagen n.° 45
Disco Duro modelo ASU630SS-240GQ (240 GB según fabricante)

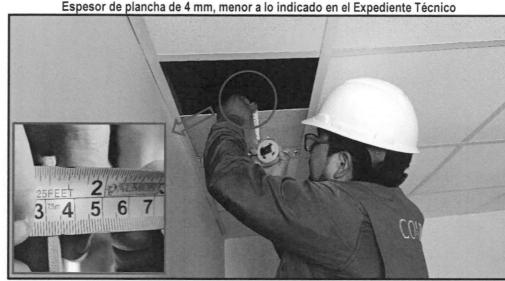
Imagen n.° 52

Los alambres que sujetan la estructura del cielorraso, al estar figados incorrectamente a la losa aligerada (ladrillos y alambres expuestos), corren el riesgo de desprenderse, lo que ocasionaría la deformación parcial o total, y un posible colapso del cielorraso con el paso del tiempo. A su vez, la plancha de 4 mm colocada tiene propiedades menores a la de 6 mm indicada en el Expediente Técnico; a continuación, se detalla las propiedades más relevantes:

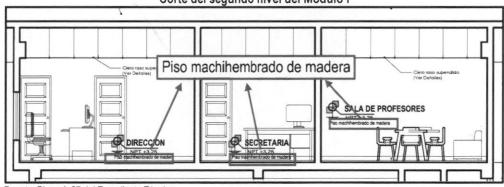
Imagen n.° 54 Corte del segundo nivel del Módulo I

Fuente: Plano A-07 del Expediente Técnico.

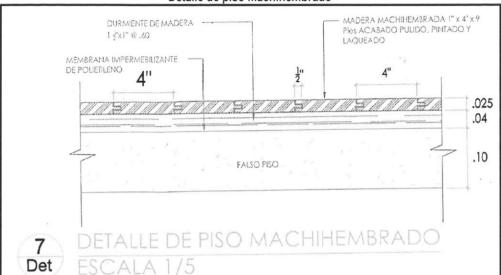
Fuente: Plano DT-14 del Expediente Técnico

Según el plano DT-14 - Detalle de pisos interiores.

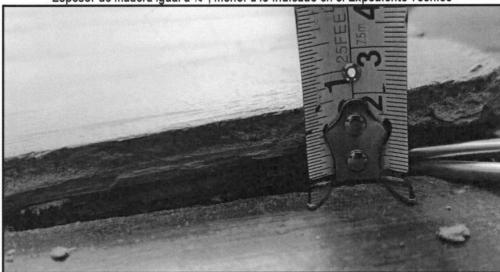
Imagen n.° 59 Espesor de madera igual a 3/4", menor a lo indicado en el Expediente Técnico

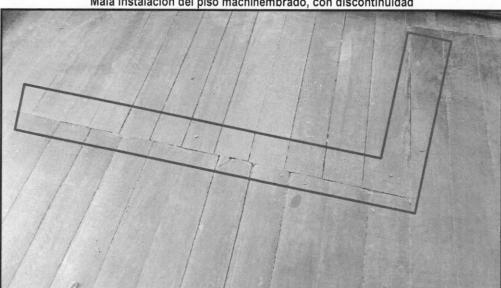
> Imagen n.º 61 Mala instalación del piso machihembrado, con discontinuidad

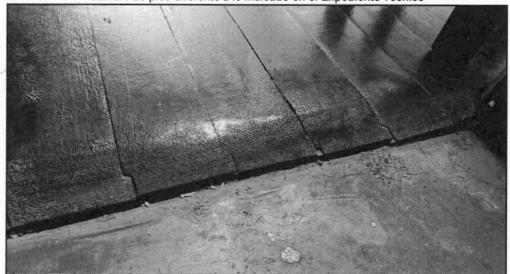
También, se evidenció que los cambios de pisos no fueron ejecutados de acuerdo con lo establecido en el plano DT-14 (Apéndice n.º 29), observándose que existe una diferencia de nivel entre el piso machinembrado y el piso de cemento pulido; además, el contratista no colocó el perfil T de aluminio de 2mm para separar ambos tipos de pisos, como se muestra en la imagen siguiente:

> Imagen n.º 62 Cambio de piso diferente a lo indicado en el Expediente Técnico

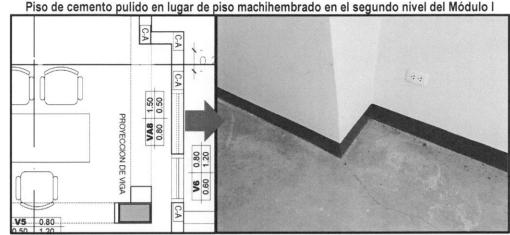
Imágenes n.ºs 63 y 64

De igual forma, se evidenció que no se colocaron pisos de madera machinembrada en el área administrativa del segundo nivel del Módulo I, incumpliendo lo indicado en el Expediente Técnico (Apéndice n.º 29); en su lugar ejecutaron pisos de cemento pulido, tal como se muestra en la imagen siguiente:

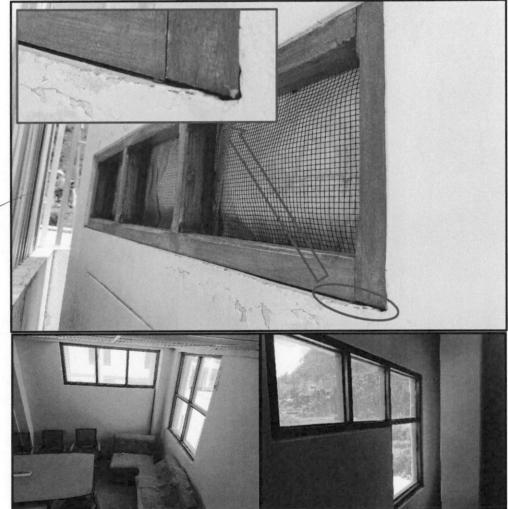
Imágenes n.ºs 68, 69 y 70 Ventanas de madera ejecutadas en obra sin manijas ni varilla de protección

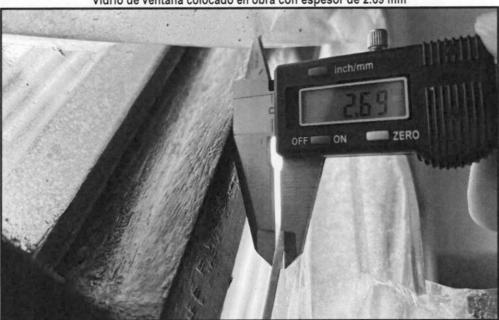
Imagen n.º 72 Vidrio de ventana colocado en obra con espesor de 2.69 mm

Como se evidencia en la imagen precedente, los vidrios son de un espesor menor a lo indicado en el Expediente Técnico, generando problemas como la rotura fácil, riesgo de robo, mayor ingreso de ruido exterior y otros.

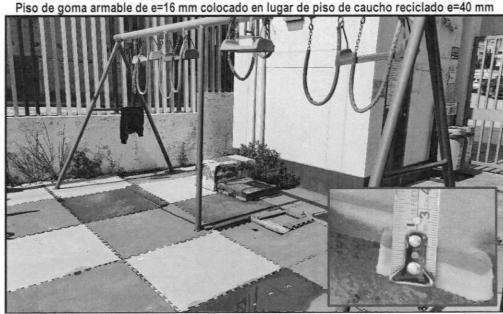
Imagen n.° 75

Según Análisis de precios unitarios – 10.02.01.03 Piso de caucho reciclado e= 40 mm De la revisión al Análisis de precios unitarios del Expediente Técnico (Apéndice n.º 29), se verificó que el material será de Piso vinílico de caucho reciclado e=40mm, tal como se muestra en la imagen siguiente:

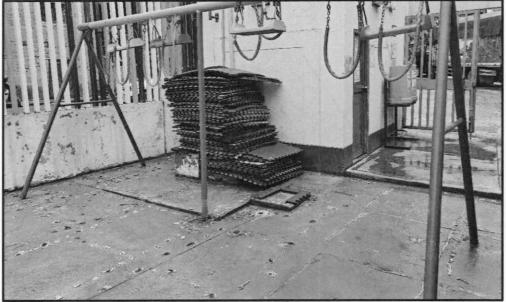
Imagen n.° 76
Piso de goma armable mal pegado

Asimismo, cabe mencionar que no se encontró modificaciones a esta partida en el cuaderno de obra (Apéndice n.° 32); sin embargo, la partida precitada fue valorizada en su totalidad de acuerdo con el presupuesto aprobado del Expediente Técnico (Apéndice n.° 29) y contó con la conformidad de los servidores responsables.

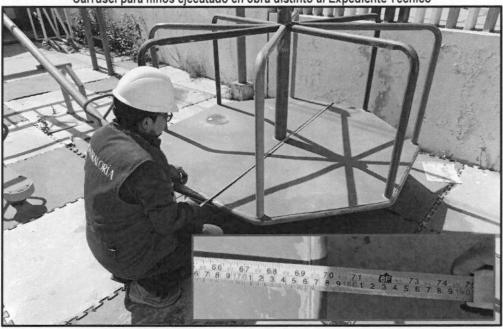
Imagen n.° 79
Carrusel para niños ejecutado en obra distinto al Expediente Técnico

Asimismo, en la Liquidación de obra (Apéndice n.º 59), se adjuntaron los planos de replanteo con los mismos detalles del carrusel para niños que manda el Expediente Técnico, por lo que se concluye que el diseño no tuvo modificaciones y debió ejecutarse tal como indicaba el plano DT-08 del Expediente Técnico (Apéndice n.º 29); no obstante, la partida precitada fue valorizada en su totalidad de acuerdo con el presupuesto aprobado del Expediente Técnico (Apéndice n.º 29) y contó con la conformidad de los servidores responsables.

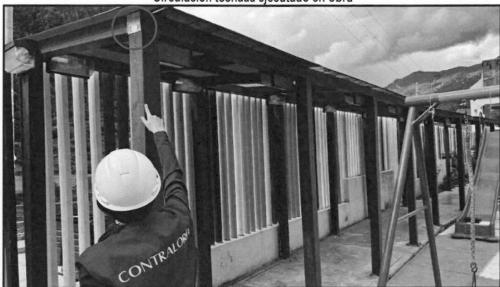
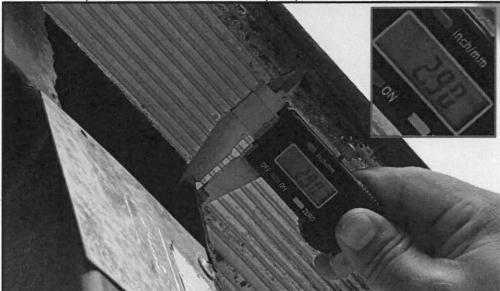
Imagen n.º 82 Circulación techada ejecutado en obra

Asimismo, en la Liquidación de obra (Apéndice n.º 59), se adjuntaron los planos de replanteo con los mismos detalles de la circulación techada que manda el Expediente Técnico, por lo que se concluye que el diseño no tuvo modificaciones y debió ejecutarse tal como indicaba el plano DT-07 del Expediente Técnico (Apéndice n.º 29); no obstante, la partida precitada fue valorizada en su totalidad de acuerdo con el presupuesto aprobado del Expediente Técnico (Apéndice n.º 29) y contó con la conformidad de los servidores responsables.

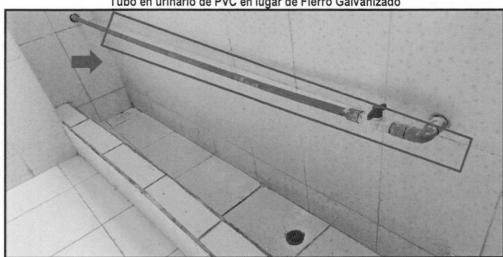
Imagen n.º 87
Tubo en urinario de PVC en lugar de Fierro Galvanizado
