**INFORME DE CONTROL ESPECÍFICO**  
**N° 055-2024-2-0447-SCE**

**“VALORIZACIÓN Y PAGO DE PARTIDAS NO EJECUTADAS,  
PARTIDAS EJECUTADAS QUE INCUMPLEN LAS  
ESPECIFICACIONES TÉCNICAS E INAPLICACIÓN DE  
PENALIDADES DE LA OBRA: RENOVACIÓN DE PUENTE; EN EL  
(LA) PUENTE PALLCA PA-500 DISTRITO DE PAUCAR, PROVINCIA  
DANIEL ALCIDES CARRIÓN, DEPARTAMENTO DE PASCO”**

**PERÍODO: 21 DE SETIEMBRE DE 2023 AL 18 DE JULIO DE 2024**

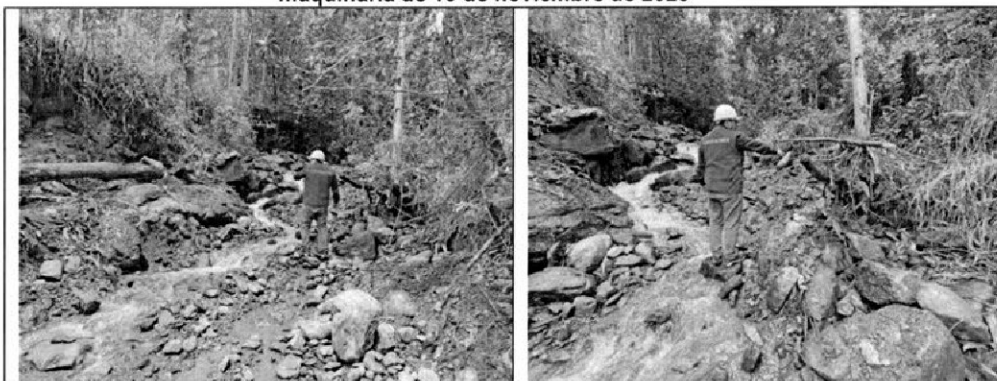
**Fotografías n.ºs 1 al 14**  
**Fotografías de la partida 01.02.06 Encausamiento y descolmatación de río con**  
**maquinaria de 10 de noviembre de 2023**

**Fotografías n.ºs 1 y 2:** En la progresiva 0+042 río arriba medido desde el puente, se observa que los trabajos de encausamiento y descolmatación, no habrían sido ejecutados según el expediente técnico, puesto que presenta interrupciones tales como rocas y materia orgánica, asimismo, se visualizó que la descolmatación no forma una sección de canalización de escurrimiento continuo y no consigue la longitud de descolmatación establecido en el expediente técnico de 65 metros lineales.

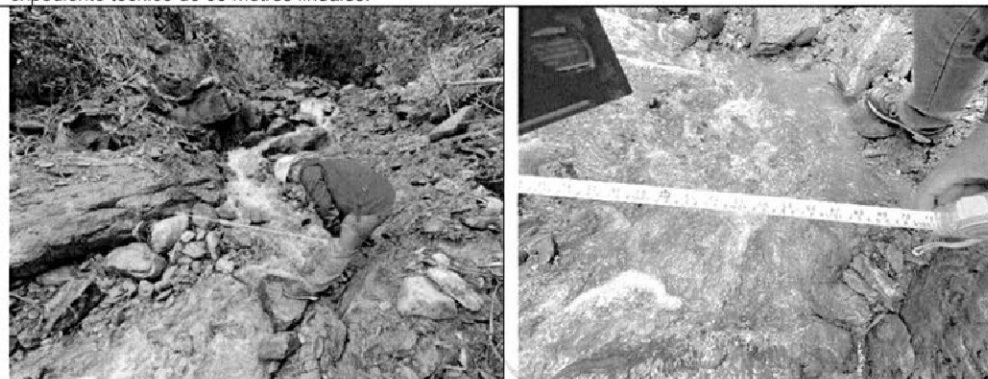
**Fotografías n.ºs 3 y 4:** encausamiento y descolmatación, no habrían sido ejecutados según el expediente técnico, puesto que presenta interrupciones de rocas, asimismo, se visualizó que la descolmatación no forma una sección de canalización de escurrimiento continuo y no consigue la longitud de descolmatación 65 metros lineales, ni la medida de ancho de río de 3.20 m establecidos en el expediente técnico, ancho de río evidenciado (1.80 m).

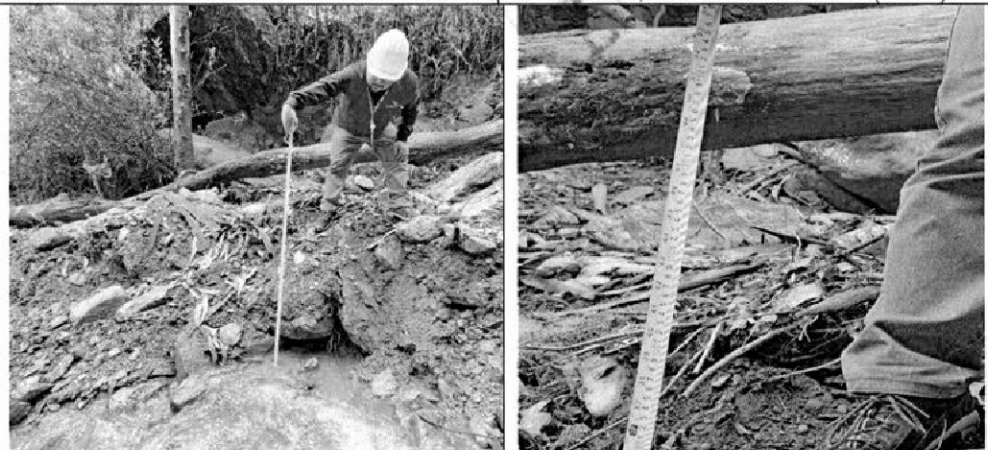
**Fotografías n.ºs 5 y 6** En la progresiva 0+035 río arriba medido desde el puente, se observa que los trabajos de encausamiento y descolmatación, no habrían sido ejecutados según el expediente técnico, puesto que se visualiza que la descolmatación no consigue la medida de altura de la sección de canalización de 2.50 m establecido en el expediente técnico, altura de sección de canalización evidenciado (1.20 m).

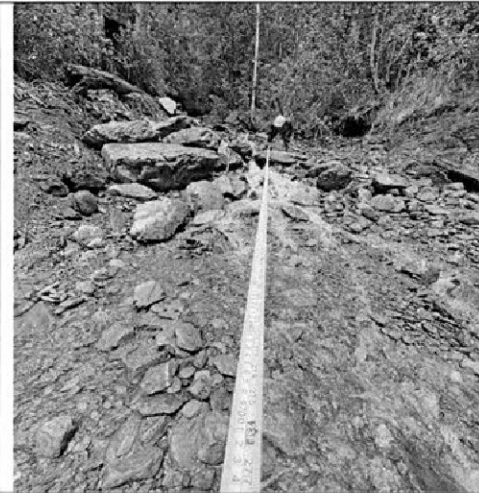
**Fotografía n.º 7:** En la progresiva 0+028 río arriba medido desde el puente, se observa que el cauce del río se encuentra sin trabajos de encausamiento y descolmatación, puesto que no forma una sección de canalización de escurrimiento continuo.

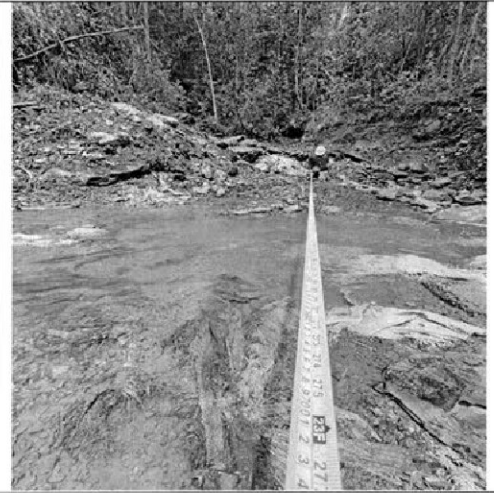
**Fotografía n.º 8:** Se observa que en la progresiva 0+021 río arriba medido desde el puente, se observa que el cauce del río se encuentra sin trabajos de encausamiento y descolmatación, puesto que no forma una sección de canalización de escurrimiento continuo.

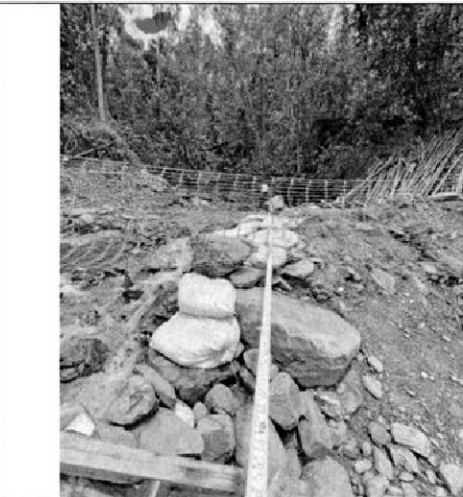
**Fotografía n.º 9:** En la progresiva 0+014 río arriba medido desde el puente, se observa que el cauce del río se encuentra sin trabajos de encausamiento y descolmatación, puesto que no forma una sección de canalización con las medidas: ancho de 3.20 m y alto de 2.50 m

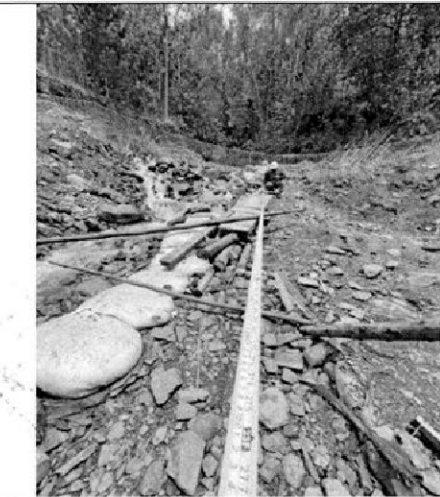
**Fotografía n.º 10:** Se observa que en la progresiva 0+007 río arriba desde el puente, se observa que el cauce del río se encuentra sin trabajos de encausamiento y descolmatación, puesto que no forma una sección de canalización con las medidas: ancho de 3.20 m y alto de 2.50 m.

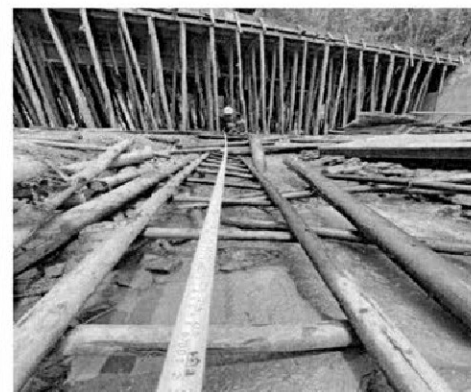
**Fotografía n.º 11:** Se observa que en la progresiva 0+007 río abajo medido desde el puente, se observa que el cauce del río se encuentra sin trabajos de encausamiento y descolmatación, puesto que no forma una sección de canalización.

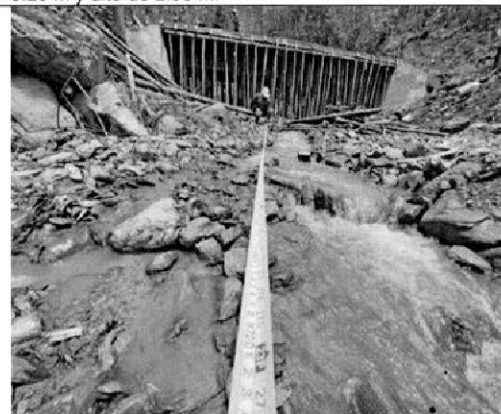
**Fotografía n.º 12:** Se observa que en la progresiva 0+014 río abajo medido desde el puente, se observa que el cauce del río se encuentra sin trabajos de encausamiento y descolmatación, puesto que no forma una sección de canalización.

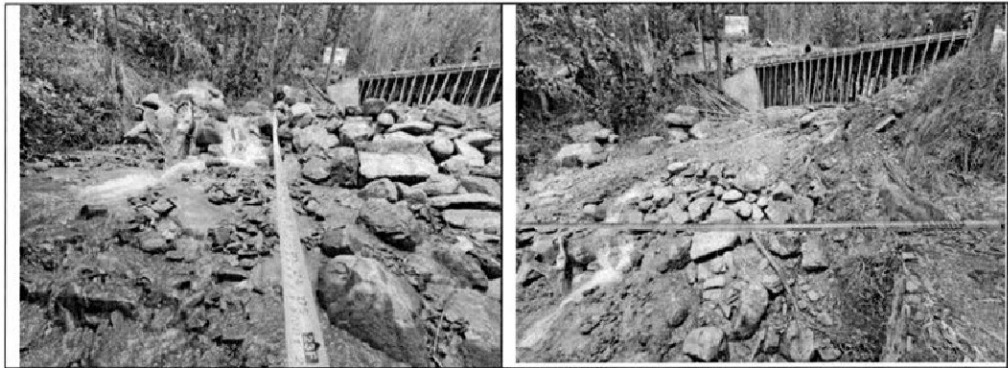
**Fotografías n.º 13 y 14:** Se observa que en la progresiva 0+021 río abajo medido desde el puente, se observa que el cauce del río se encuentra sin trabajos de encausamiento y descolmatación, puesto que no forma una sección de canalización.

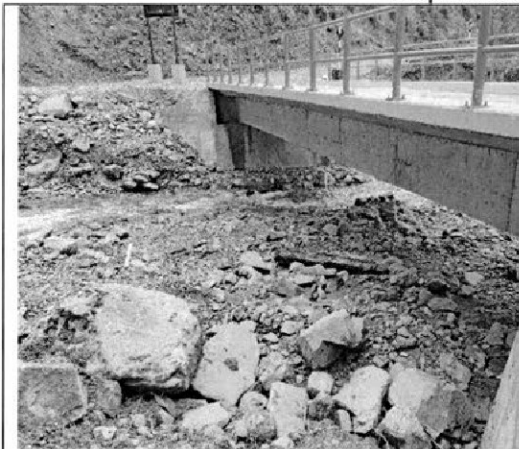
Fotografías n.ºs 15 al 22  
Fotografías de la partida 01.02.06 Encausamiento y descolmatación de río con  
maquinaria de 13 de febrero de 2024

**Fotografía n.º 15:** En la progresiva 0+000 río arriba medido desde el puente, se observa que el cauce del río se encuentra sin trabajos de encausamiento y descolmatación, puesto que no forma una sección de canalización de escurrimiento continuo.

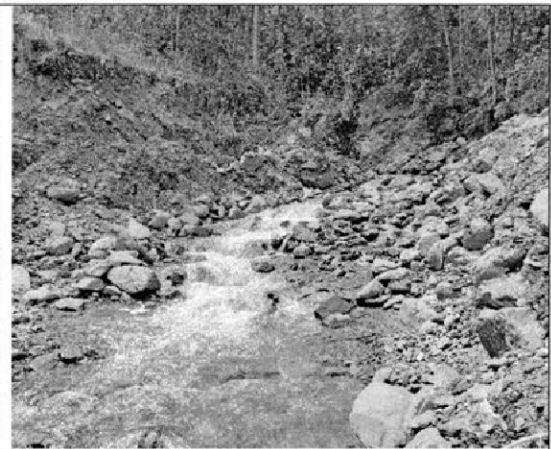
**Fotografía n.º 16:** Se observa que en la progresiva 0+010 río arriba medido desde el puente, se observa que el cauce del río se encuentra sin trabajos de encausamiento y descolmatación, puesto que no forma una sección de canalización de escurrimiento continuo.

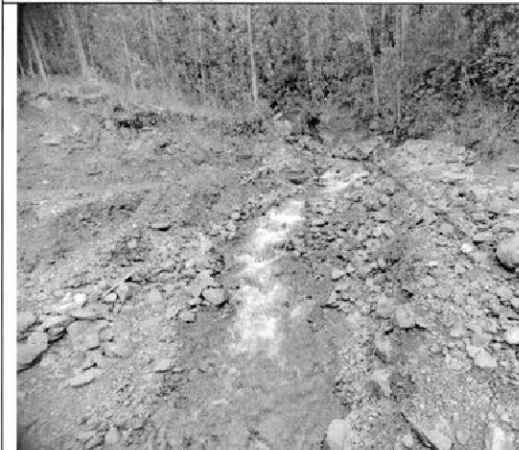
**Fotografía n.º 17:** En la progresiva 0+015 río arriba medido desde el puente, se observa que el cauce del río se encuentra sin trabajos de encausamiento y descolmatación, puesto que no forma una sección de canalización con las medidas: ancho de 3.20 m y alto de 2.50 m

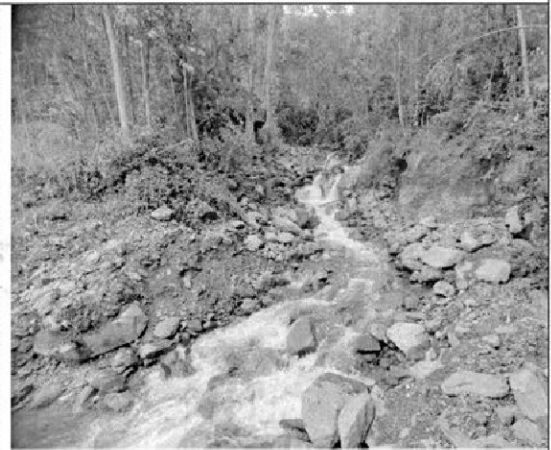
**Fotografía n.º 18:** Se observa que en la progresiva 0+030 río arriba desde el puente, se observa que el cauce del río se encuentra sin trabajos de encausamiento y descolmatación, puesto que no forma una sección de canalización con las medidas: ancho de 3.20 m y alto de 2.50 m.

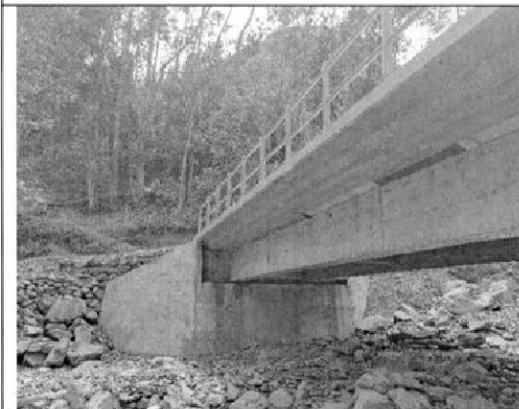
**Fotografía n.º 19:** Se observa que en la progresiva 0+000 río abajo medido desde el puente, se observa que el cauce del río se encuentra sin trabajos de encausamiento y descolmatación, puesto que no forma una sección de canalización.

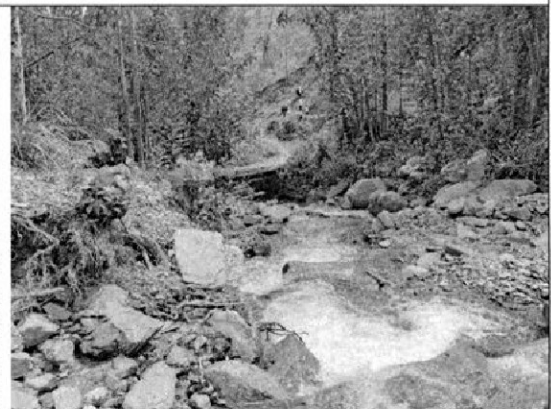
**Fotografía n.º 20:** Se observa que en la progresiva 0+010 río abajo medido desde el puente, se observa que el cauce del río se encuentra sin trabajos de encausamiento y descolmatación, puesto que no forma una sección de canalización.

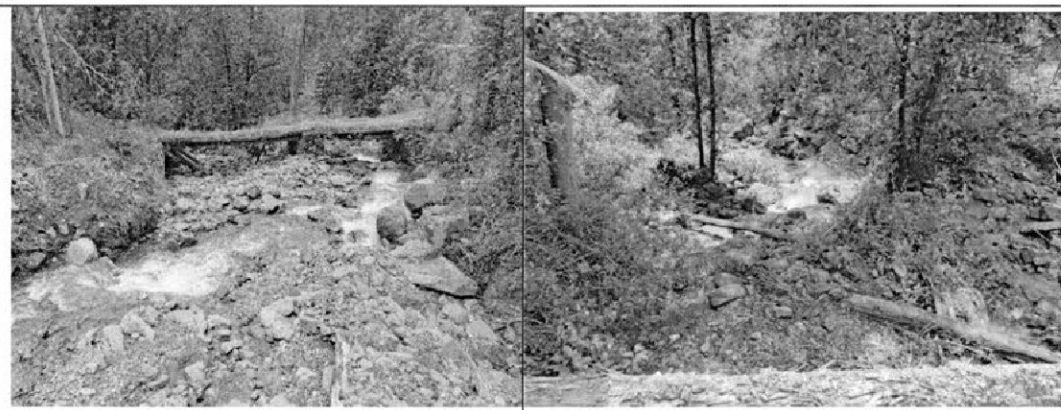
**Fotografías n.ºs 21 y 22:** Se observa que en las progresivas 0+030 y 0+045 río abajo medido desde el puente, se observa que el cauce del río se encuentra sin trabajos de encausamiento y descolmatación, puesto que no forma una sección de canalización.

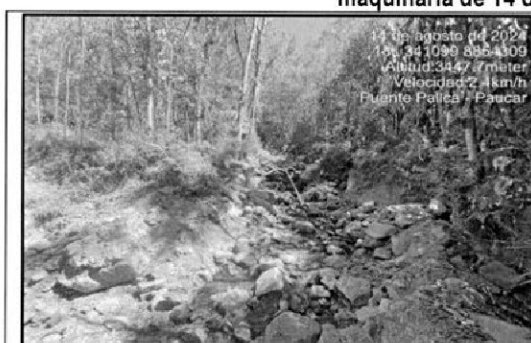
**Fotografías n.ºs 23 al 26**  
**fotografías de la partida 01.02.06 Encausamiento y descolmatación de río con**  
**maquinaria de 14 de agosto de 2024**

De la visita de inspección física realizada por los auditores<sup>34</sup> del OCI DAC el 14 de agosto de 2024 (**Apéndice n.º 68**), no se encontró evidencia física de la ejecución de la partida precitada a pesar de estar incluido en la modalidad de ejecución a Suma Alzada; sin embargo, la partida precitada fue valorizada al 100% en la valorización n.º 1, de acuerdo con el Presupuesto aprobado del Expediente Técnico (**Apéndice n.º 72**) y está a la vez contó con la conformidad de los servidores responsables.

**Fotografía n.º 23:** En la siguiente imagen se puede visualizar el cause río arriba del puente progresiva 00+015 metros, en el que se encuentra con presencia de sedimentos y agregados grueso (piedra grande) y materia orgánica (troncos)

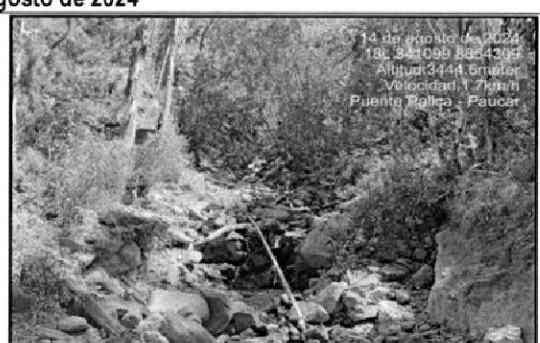
**Fotografía n.º 24:** En la siguiente imagen se puede visualizar el cause río arriba del puente progresiva 00+020 metros, en el que se encuentra con presencia de sedimentos y agregados grueso (piedra grande) y materia orgánica (troncos)

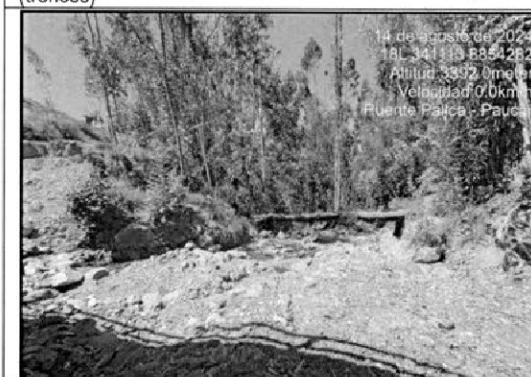
**Fotografía n.º 25:** En la siguiente imagen se puede visualizar el cause río abajo del puente progresiva 00+005 metros, en el que se encuentra con presencia de sedimentos y agregados grueso (piedra grande).

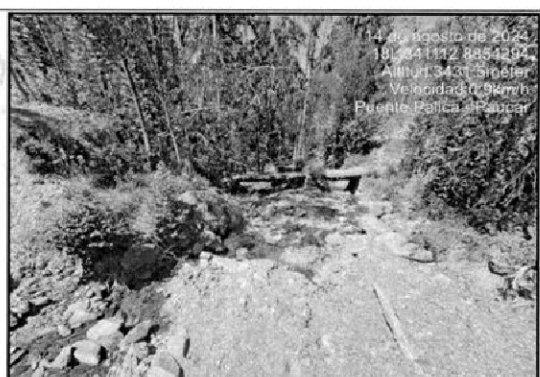
**Fotografía n.º 26:** En la siguiente imagen se puede visualizar el cause río abajo del puente progresiva 00+005 metros, en el que se encuentra con presencia de sedimentos y agregados grueso (piedra grande).

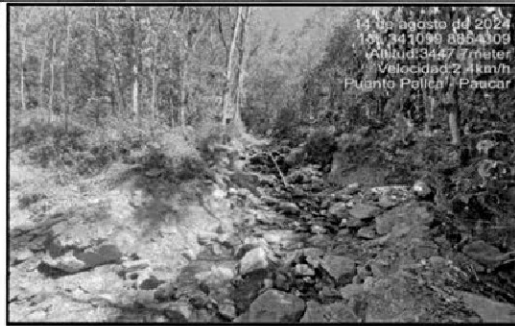
**Fotografías n.ºs 27 al 30**

**Fotografía n.º 27:** En la siguiente imagen se puede visualizar el cause río arriba del puente progresiva 00+015 metros, en el que se encuentra con presencia de sedimentos y agregados grueso (piedra grande) y materia orgánica (troncos)

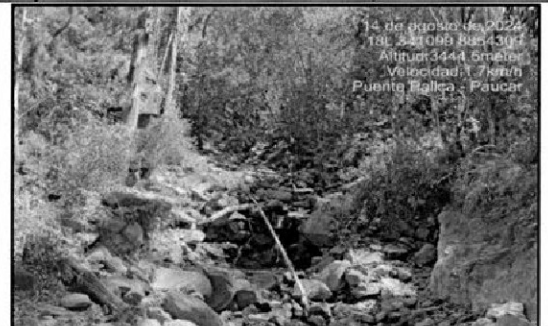
**Fotografía n.º 28:** En la siguiente imagen se puede visualizar el cause río arriba del puente progresiva 00+020 metros, en el que se encuentra con presencia de sedimentos y agregados grueso (piedra grande) y materia orgánica (troncos)

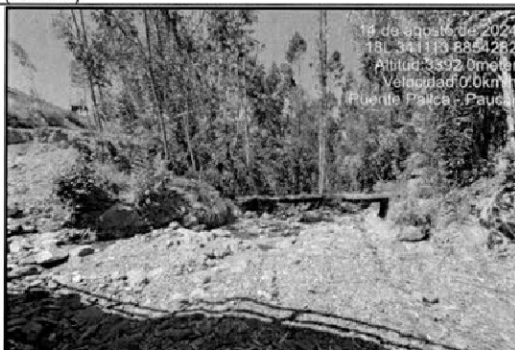
**Fotografía n.º 29:** En la siguiente imagen se puede visualizar el cause río abajo del puente progresiva 00+005 metros, en el que se encuentra con presencia de sedimentos y agregados grueso (piedra grande).

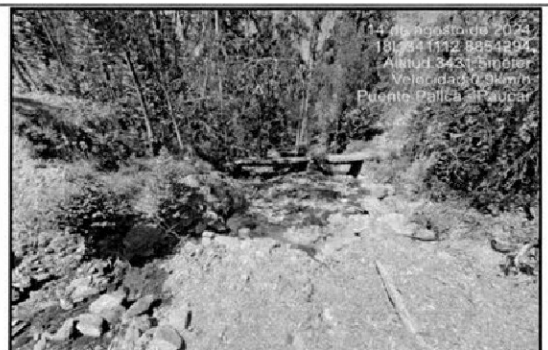
**Fotografía n.º 30:** En la siguiente imagen se puede visualizar el cause río abajo del puente progresiva 00+005 metros, en el que se encuentra con presencia de sedimentos y agregados grueso (piedra grande).
