INFORME DE AUDITORÍA N° 006-2024-2-0466-AC

AUDITORÍA DE CUMPLIMIENTO
MUNICIPALIDAD DISTRITAL DE PISCOYACU
PISCOYACU – HUALLAGA – SAN MARTÍN

PERÍODO: 24 DE JULIO DE 2017 AL 28 DE DICIEMBRE DE 2018

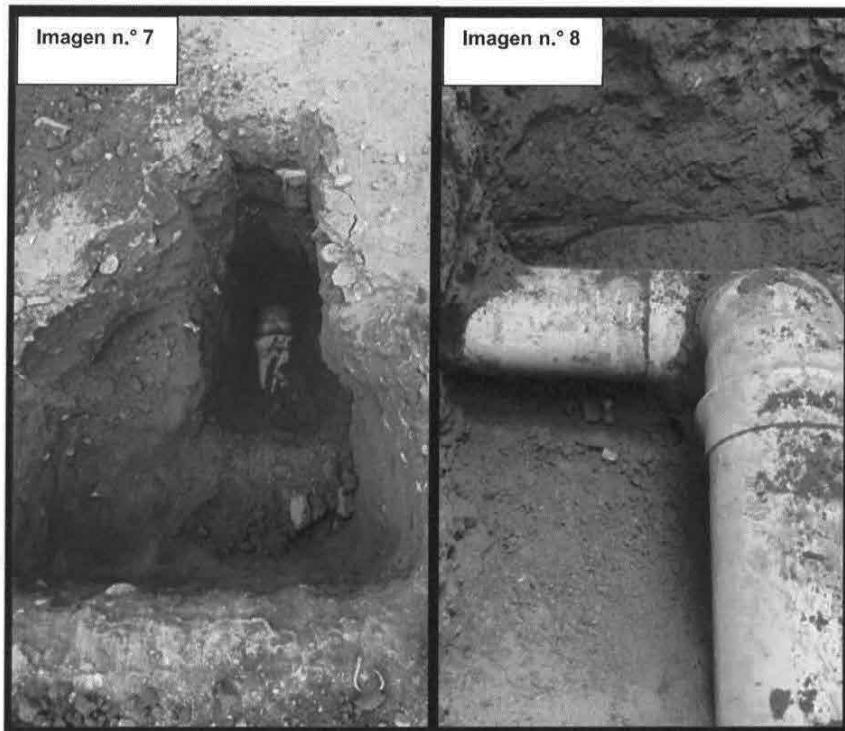
- **Calicata n.º 1**, en el Tramo Bz 142 al Bz11 en la red de alcantarillado, donde se pudo detectar lo siguiente, no se encontró cama de apoyo con arena, no se encontró la Protección de Tubería con Arena y además no se encontró cama de protección con arena en la conexión domiciliaria. Lo indicado se muestra en las siguientes vistas fotográficas:

Se evidencia que en la calicata n.º 1:

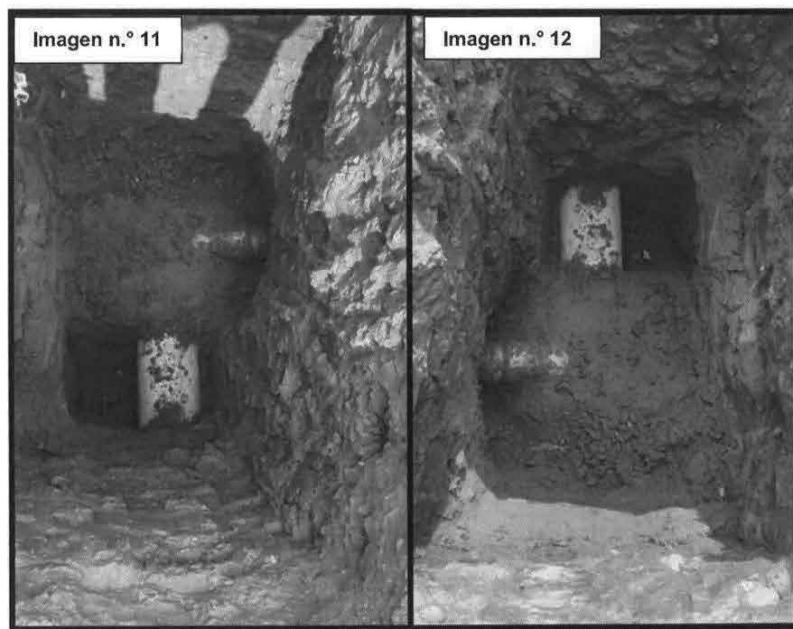
➤ **Calicata n.º 3**, en el Tramo Bz 146 al Bz 58 en la red de alcantarillado, donde se pudo detectar lo siguiente, no se encontró cama de apoyo con arena y no se encontró la Protección de Tubería con Arena. Lo indicado se muestra en las siguientes imágenes:

Se evidencia que en la calicata n.º 3:

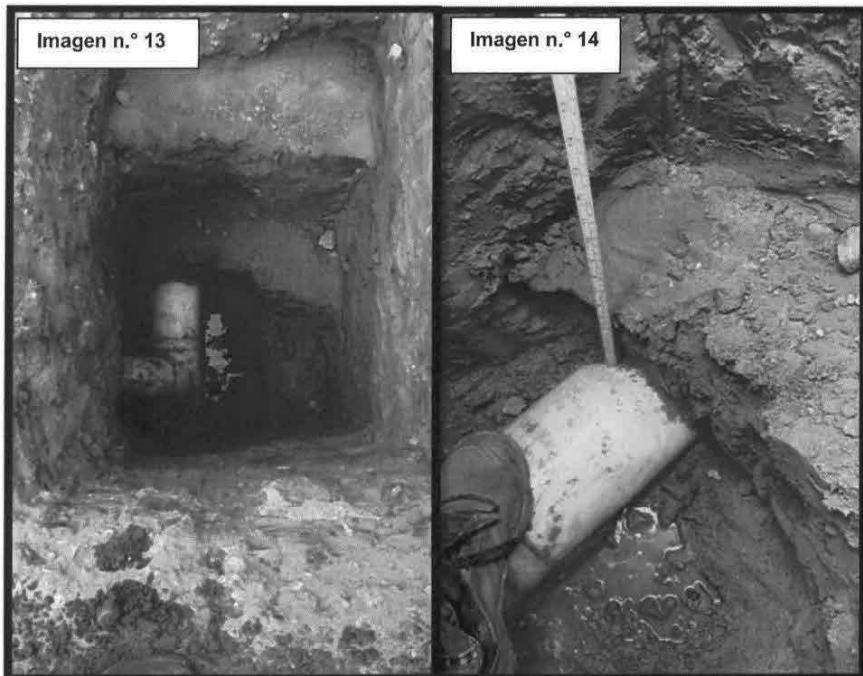
➤ **Calicata n.º 4**, en el Tramo Bz 15 al Bz 121 en la red de alcantarillado, donde se pudo detectar lo siguiente: Se encontró cama de apoyo con arena, se encontró la Protección de Tubería con Arena; con un espesor de 10 cm lo cual no se ajusta a las especificaciones técnicas, por lo que se considera como partida no ejecutada; además, no se encontró cama de protección con arena en la conexión domiciliaria. Lo indicado se muestra en las siguientes imágenes:

Se evidencia que en la calicata n.º 4:

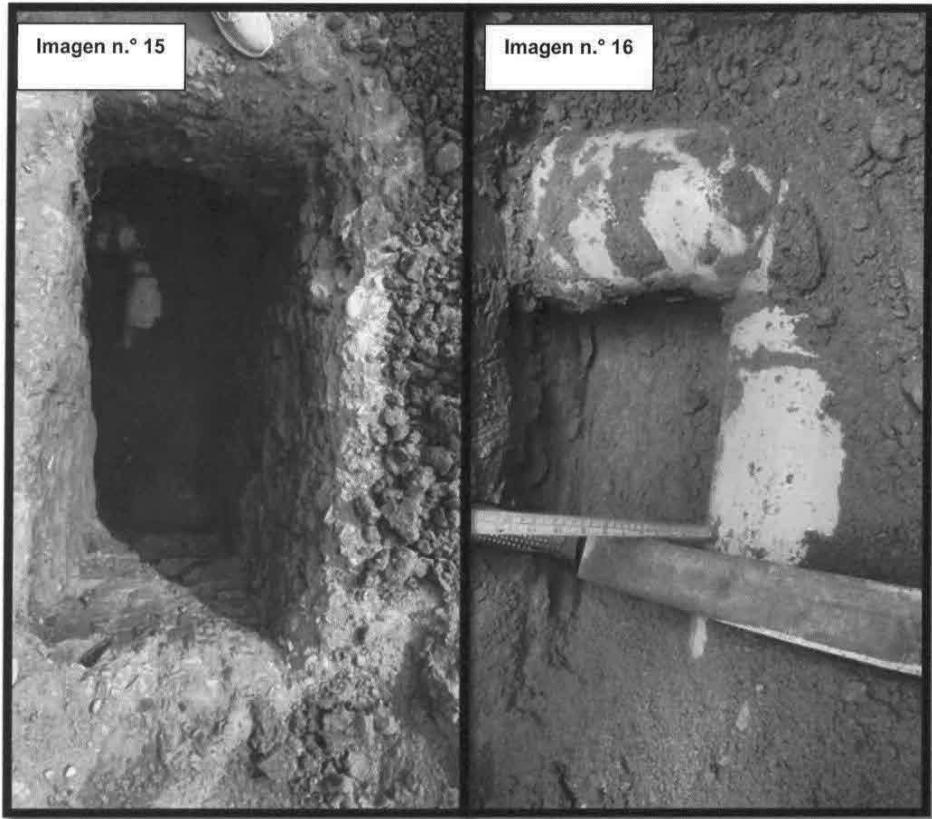
Se observa que en la calicata n.º 5:

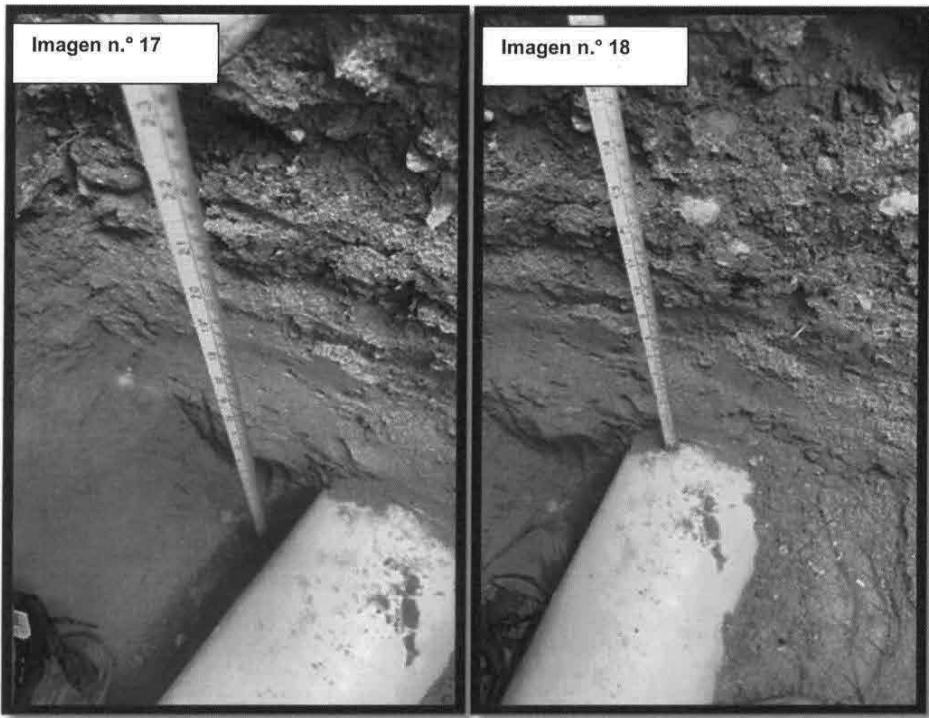
Se evidencia que en la calicata n.º 6:

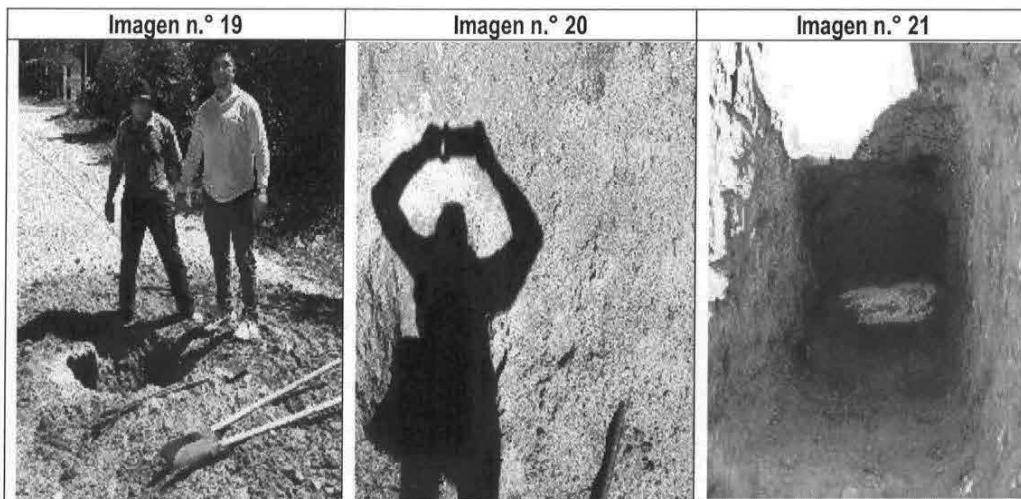
Se evidencia que en la calicata n.º 1:

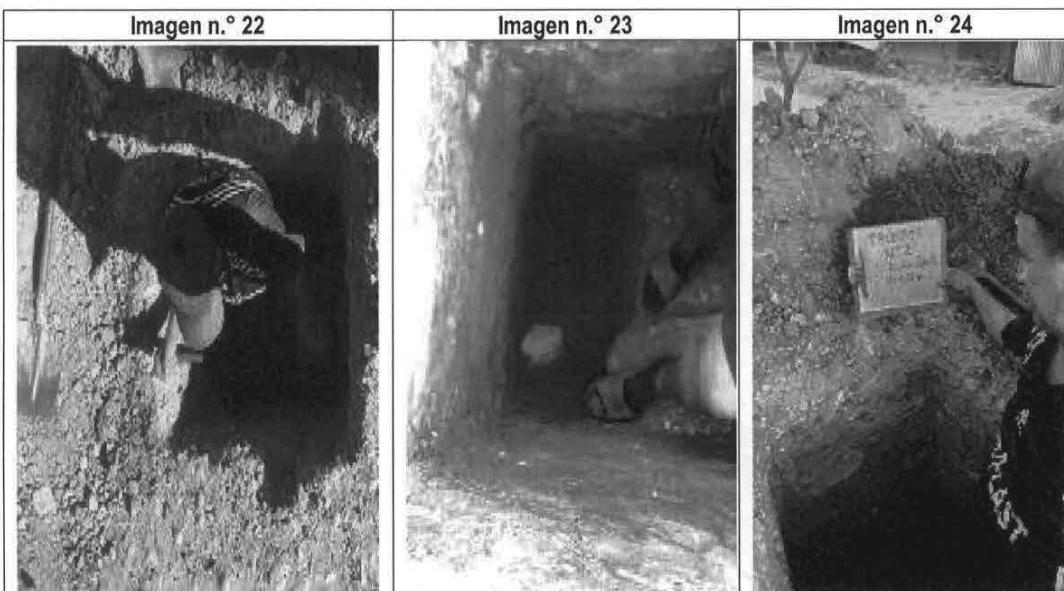
➤ **Calicata n.º 2**, en el tramo Bz 78 al Bz 79 en la red de alcantarillado, en el jirón Lima, ubicado entre el jirón Libertad y el jirón Unión, con una longitud entre buzones de $L = 63,32$ m, donde se pudo detectar lo siguiente, no se encontró cama de apoyo con arena, no se encontró la protección de tubería con arena. Lo indicado se muestra en las siguientes imágenes:

Se evidencia que en la calicata n.º 2:

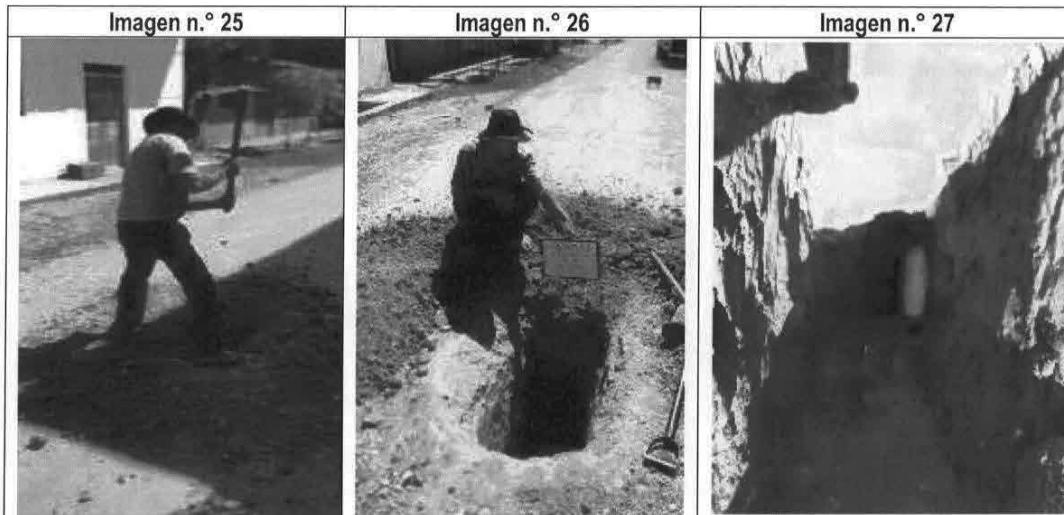
la protección de tubería con arena. Lo indicado se muestra en las siguientes imágenes:

Se evidencia que en la calicata n.º 3:

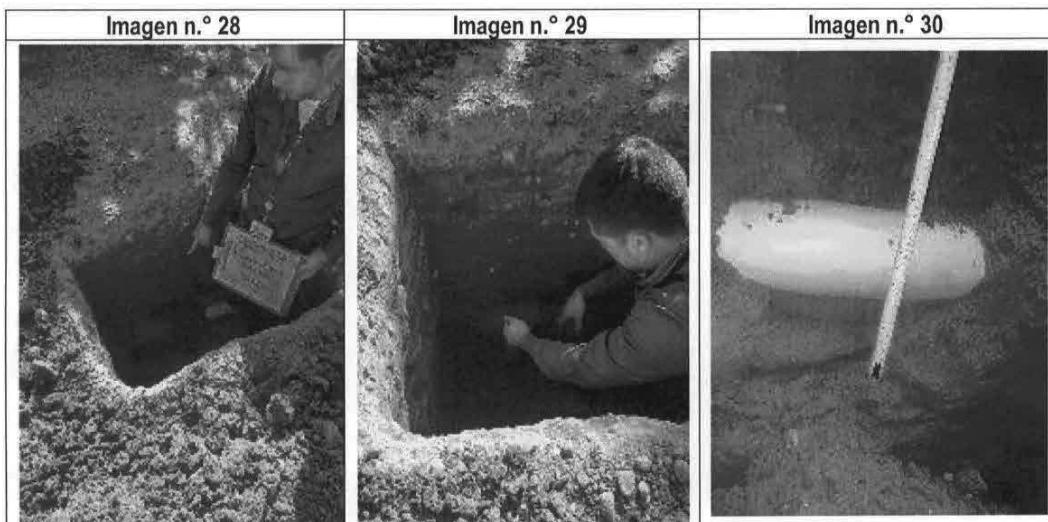
➤ **Calicata n.º 4**, en el tramo Bz 149 al Bz 103 en la red de alcantarillado, en el jirón Saposoa, ubicado entre el jirón Garcilazo de la Vega y el jirón Sánchez Cerro, con una longitud entre buzones de $L = 56,16$ m, donde se pudo detectar lo siguiente, no se encontró cama de apoyo con arena, no se encontró la protección de tubería con arena. Lo indicado se muestra en las siguientes imágenes:

Se evidencia que en la calicata n.º 4:

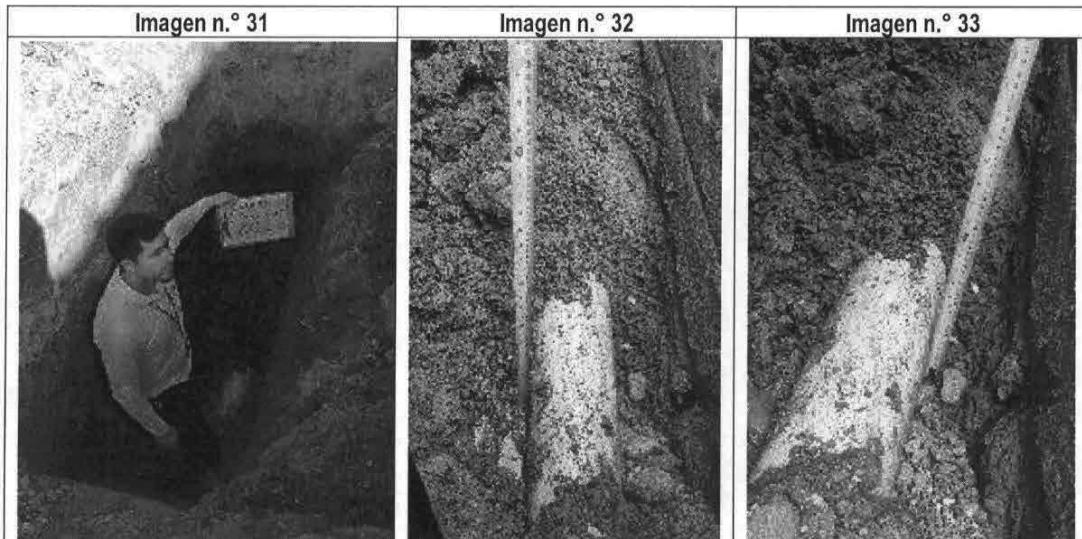
de $L = 38,00$ m, donde se pudo detectar lo siguiente, no se encontró cama de apoyo con arena, no se encontró la protección de tubería con arena. Lo indicado se muestra en las siguientes imágenes:

Se evidencia que en la calicata n.º 5:

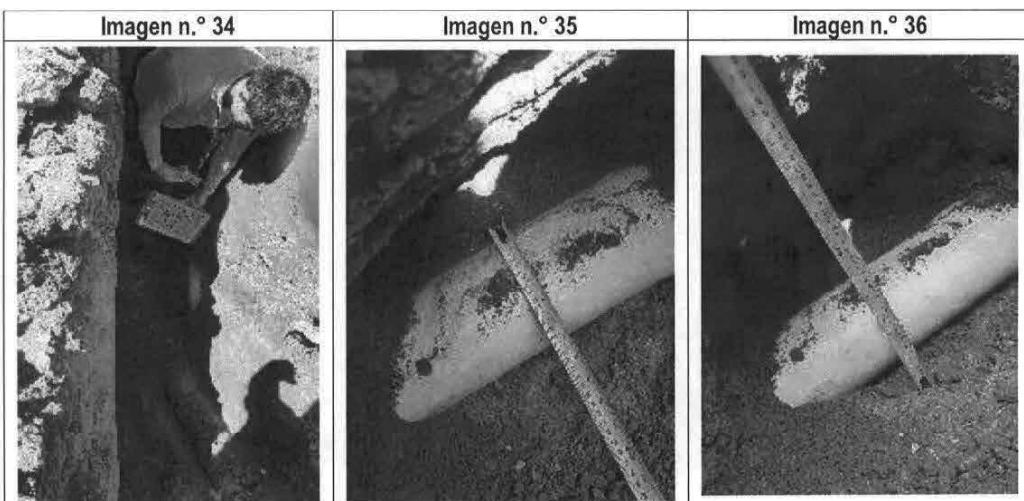
➤ **Calicata n.º 6**, en el tramo Bz 2 al Bz 3 en la red de alcantarillado, en el jirón Iquitos, ubicado entre el jirón Ayacucho y el jirón Roberto López, con una longitud entre buzones de $L = 44,38$ m, donde se pudo detectar lo siguiente, no se encontró cama de apoyo con arena, no se encontró la protección de tubería con arena. Lo indicado se muestra en las siguientes imágenes:

Se evidencia que en la calicata n.º 6:

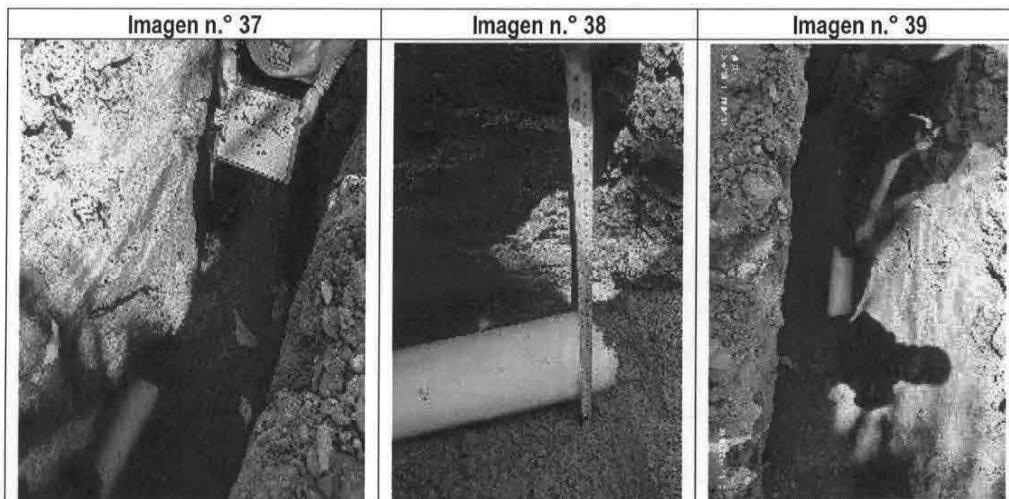
- **Calicata n.º 7**, en el tramo Bz 22 al Bz 23 en la red de alcantarillado, en el jirón Malecón, ubicado entre el jirón Ayacucho y el jirón Roberto López, con una longitud entre buzones de $L = 48,02$ m, donde se pudo detectar lo siguiente, no se encontró cama de apoyo con arena, no se encontró la protección de tubería con arena. Lo indicado se muestra en las siguientes imágenes:

Se evidencia que en la calicata n.º 7:

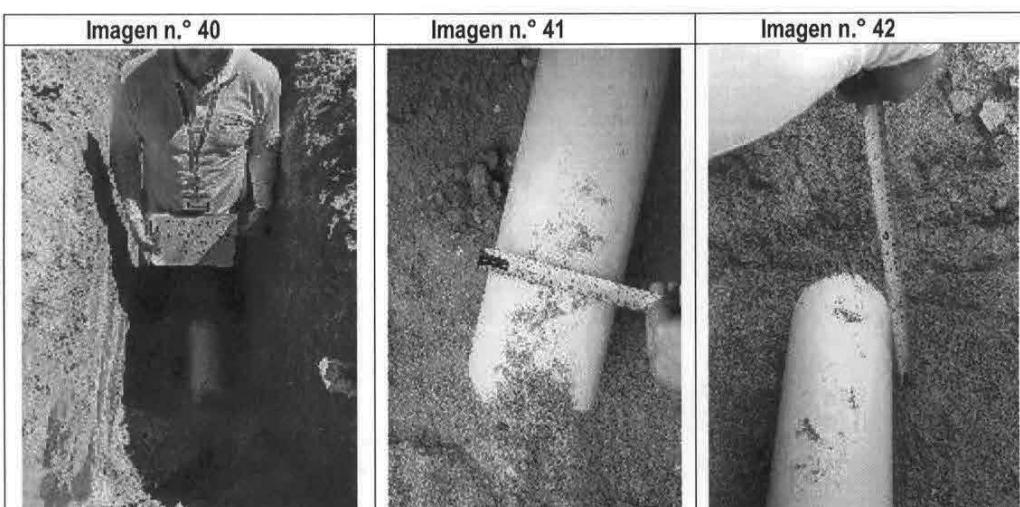
- **Calicata n.º 8**, en el tramo Bz 19 al Bz 20 en la red de alcantarillado, en el jirón Malecón, ubicado entre el jirón Miguel Grau y el jirón Dos de Mayo, con una longitud entre buzones de $L = 60,79$ m, donde se pudo detectar que, se encontró cama de apoyo con arena, así también la protección de tubería con arena. Lo indicado se muestra en las siguientes imágenes:

Se evidencia que en la calicata n.º 8:

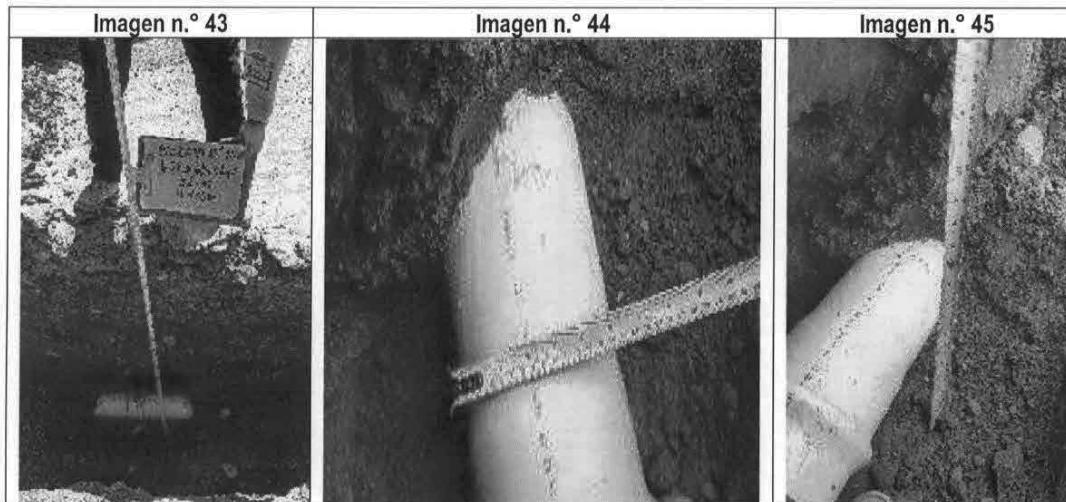
- **Calicata n.º 9**, en el tramo Bz 62 al Bz 63 en la red de alcantarillado, en el jirón 28 de Julio, ubicado entre el jirón Miguel Grau y el jirón Dos de Mayo, con una longitud entre buzones de $L = 56,94$ m, donde se pudo detectar lo siguiente, no se encontró cama de apoyo con arena, no se encontró la protección de tubería con arena. Lo indicado se muestra en las siguientes imágenes:

Se evidencia que en la calicata n.º 9:

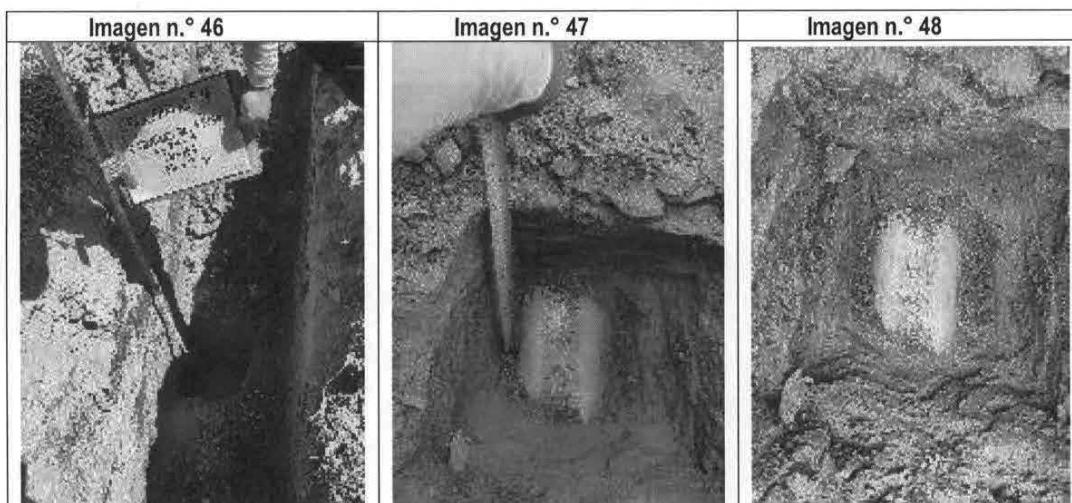
- **Calicata n.º 10**, en el tramo Bz 105 al Bz 106 en la red de alcantarillado, en el jirón Garcilazo de la Vega, ubicado entre el jirón Libertad y el jirón Unión, con una longitud entre buzones de $L = 55,00$ m, donde se pudo detectar lo siguiente, no se encontró cama de apoyo con arena, no se encontró la protección de tubería con arena. Lo indicado se muestra en las siguientes imágenes:

Se evidencia que en la calicata n.º 10:

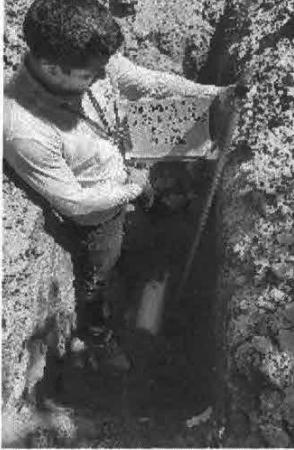
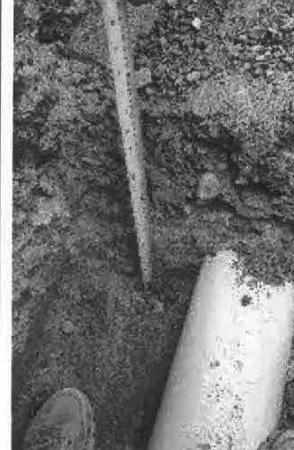
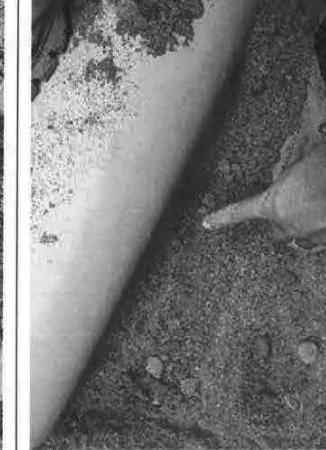
Imagen n.º 49	Imagen n.º 50	Imagen n.º 51

Se evidencia que en la calicata n.º 11:

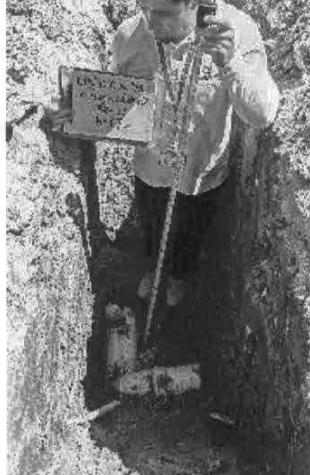
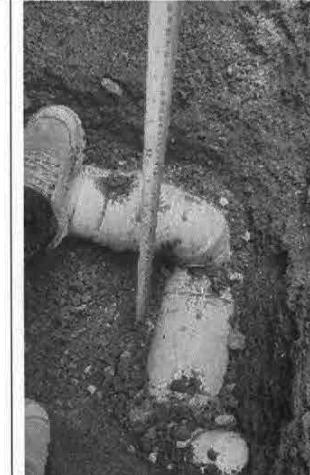
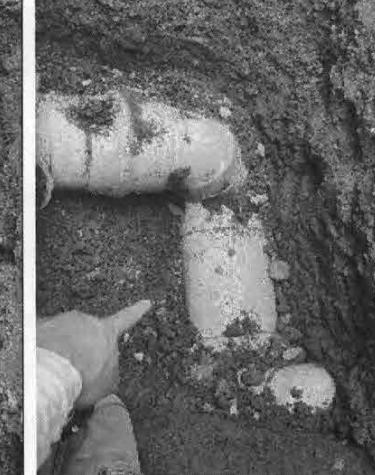
Imagen n.º 52	Imagen n.º 53	Imagen n.º 54

Se evidencia que en la calicata n.º 12:

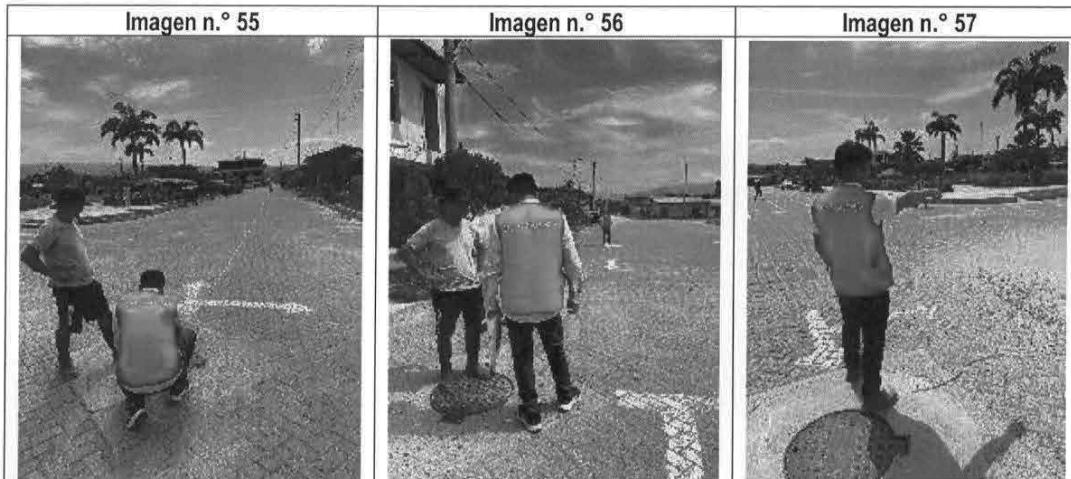
A
8
8
8

En las imágenes n.ºs 55, 56 y 57, ubicados en el Jr. **Saposoa**, se pudo constatar que, no hubo desarrollo de la subpartida "Retiro y Reposición de Adoquinado", toda vez, que el adoquinado entre el Bz 34 – Bz 55, no presenta señales de haber sido removido, asimismo, se realizó la medición de la distancia entre dichos buzones, que se encuentran entre el jirón Progreso y el jirón 28 de Julio, existiendo 63.00 metros. En consecuencia, se evidencia que en este tramo no se ejecutó la subpartida "retiro y reposición de adoquinado".

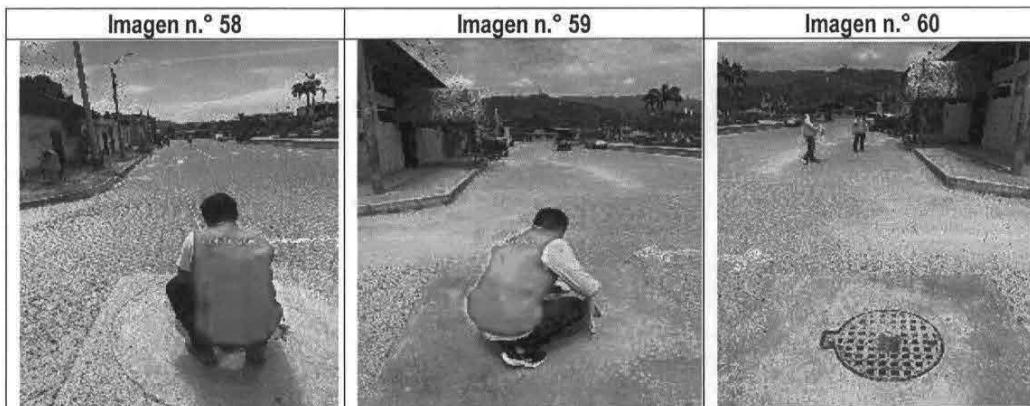
➤ **Jr. 28 de Julio**, en el tramo presente, se pudo constatar que, no hubo desarrollo de la subpartida "Retiro y Reposición de Adoquinado", realizándose la medición entre el jirón Saposoa y el jirón Libertad, tal como se muestra en las siguientes imágenes:

En las Imágenes n.ºs 58, 59 y 60, ubicados en el **Jr. 28 de Julio**, se pudo constatar que, no hubo desarrollo de la subpartida "Retiro y Reposición de Adoquinado", toda vez, que el adoquinado entre el Bz 55 – Bz 56 – Bz 57, no presenta señales de haber sido removido, asimismo, se realizó la medición de la distancia entre dichos buzones, que se encuentran entre el jirón Saposoa y el jirón Libertad, existiendo 53.92 metros entre Bz 55 al Bz 56 y 54.29 metros entre Bz 56 al Bz 57 y una longitud total de 108.21 metros desde el Bz 55 al Bz 57. En consecuencia, se evidencia que en este tramo no se ejecutó la subpartida "retiro y reposición de adoquinado".

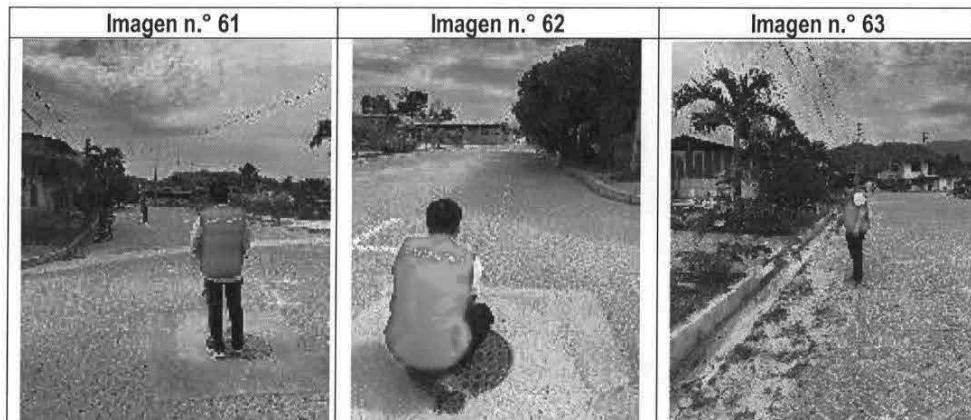
- **Jr. Libertad**, en el tramo presente, se pudo constatar que, no hubo desarrollo de la subpartida "Retiro y Reposición de Adoquinado", por lo que, se realizó la medición entre el jirón Progreso y el jirón 28 de Julio, tal como se muestra en las siguientes imágenes:

En las Imágenes n.ºs 61, 62 y 63, ubicados en el **Jr. Libertad**, se pudo constatar que, no hubo desarrollo de la subpartida "Retiro y Reposición de Adoquinado", toda vez, que el adoquinado entre el Bz 36 – Bz 57, no presenta señales de haber sido removido, asimismo, se realizó la medición de la distancia entre dichos buzones, que se encuentran entre el jirón Progreso y el jirón 28 de Julio, existiendo 67.30 metros; precisar, que en la Imagen n.º 58 se puede apreciar que parte del adoquinado fue removido, pero corresponde a la red de distribución del sistema de agua potable, En consecuencia se evidencia que este tramo no se ejecutó la subpartida "retiro y reposición de adoquinado".

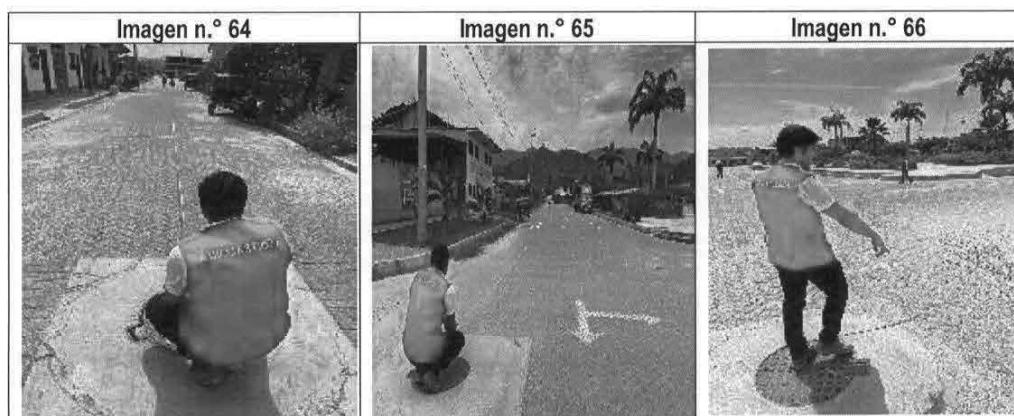
- **Jr. Progreso**, en el tramo presente, se pudo constatar que, no hubo desarrollo de la subpartida "Retiro y Reposición de Adoquinado", por lo cual, se realizó la medición entre el jirón Morona y el jirón Libertad, tal como se muestra en las siguientes imágenes:

En las Imágenes n.ºs 64, 65 y 66, ubicados en el **Jr. Progreso**, se pudo constatar que, no hubo desarrollo de la subpartida "Retiro y Reposición de Adoquinado", toda vez, que el adoquinado entre el Bz 32 – Bz 33 – Bz 34 – Bz 35 – Bz 36, no presenta señales de haber sido removido, asimismo, se realizó la medición de la distancia entre dichos buzones, que se encuentran entre el jirón Morona y el jirón Libertad, existiendo 30.60 metros entre Bz 32 al Bz 33; 45.45 metros entre Bz 33 al Bz 34; 55.75 metros entre Bz 34 al Bz 35; 55.10 metros entre Bz 35 al Bz 36 y una longitud total de 186.90 metros desde el Bz 32 al Bz 36. En consecuencia, se evidencia que en este tramo no se ejecutó la subpartida: "retiro y reposición de adoquinado".

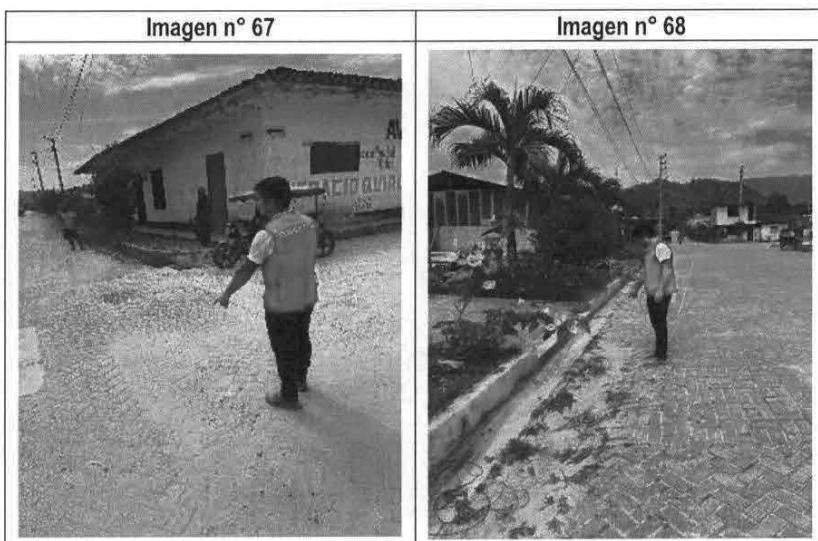
A continuación, se puede apreciar imágenes, respecto al adoquinado que fue removido para el suministro e instalación de tubería PVC-UF en la red de distribución del sistema de agua potable:

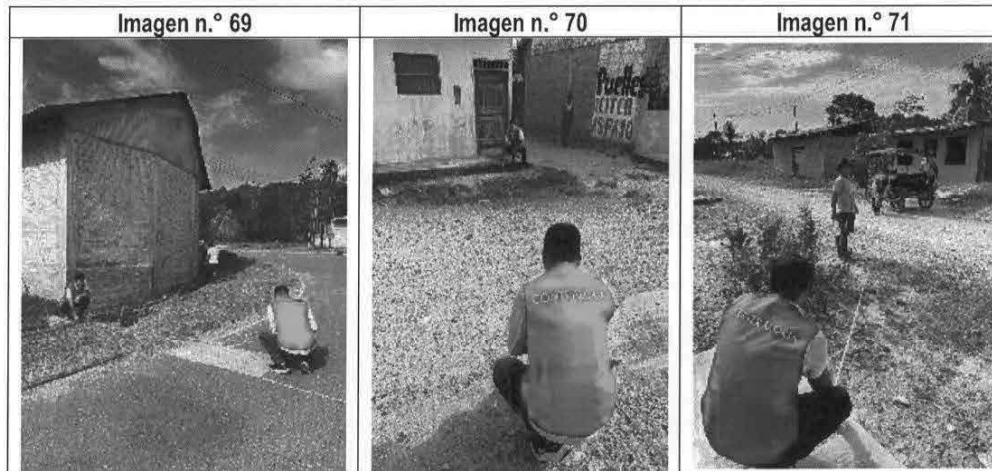
- **Jr. Garcilazo de la Vega**, en el tramo: Bz 101 – Bz 102 – Bz 103 de la red de alcantarillado, entre el jirón Morona y el jirón Unión, se pudo constatar que, existen diez (10) conexiones domiciliarias, siendo medidas cada una, tal como se muestra en las siguientes imágenes:

En las Imágenes n.ºs 69, 70 y 71, ubicados en el **Jr. Garcilazo de la Vega**, se observa el tramo: Bz 101 – Bz 102 – Bz 103 de la red de alcantarillado, entre el jirón Morona y el jirón Unión, se pudo constatar que, existen diez (10) conexiones domiciliarias, obteniendo la longitud total de todas las conexiones domiciliarias de 70,09 m. Se evidencia que en el tramo de Bz 101 al Bz 103, las medidas varían entre 4,00m y 8,00m.

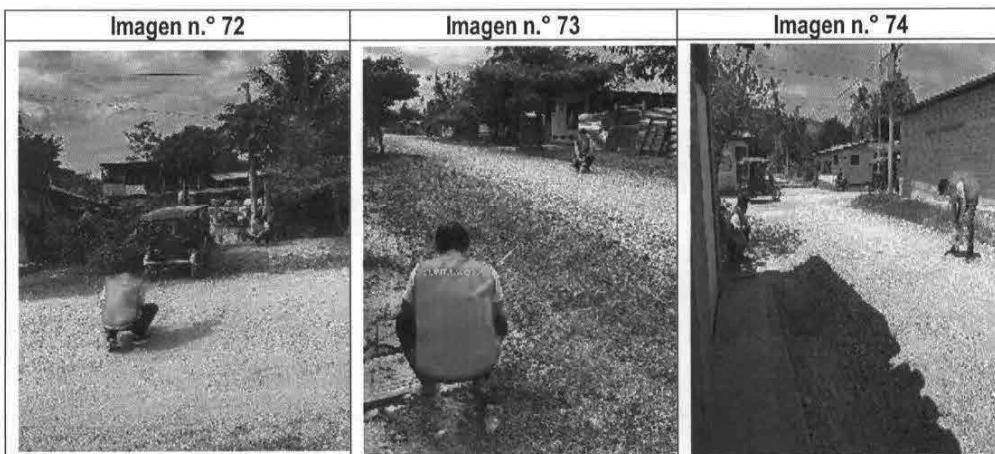
- **Jr. Sánchez Cerro**, en el tramo: Bz 90 – Bz 91 – Bz 93 – Bz 94 – Bz 95 de la red de alcantarillado, entre el jirón Morona y el jirón Unión, se pudo constatar que, existen treinta y tres (33) conexiones domiciliarias, siendo medidas cada una, tal como se muestra en las siguientes imágenes:

En las imágenes n.ºs 72, 73 y 74, ubicados en el **Jr. Sánchez Cerro**, se observa el tramo: Bz 90 – Bz 91 – Bz 93 – Bz 94 – Bz 95 de la red de alcantarillado, entre el jirón Morona y el jirón Unión, se pudo constatar que, existen treinta y tres (33) conexiones domiciliarias, obteniendo la longitud total de todas las conexiones domiciliarias de 200,37 m. Se evidencia que en el tramo de Bz 90 al Bz 95, las medidas varían entre 6,00m y 7,00m.

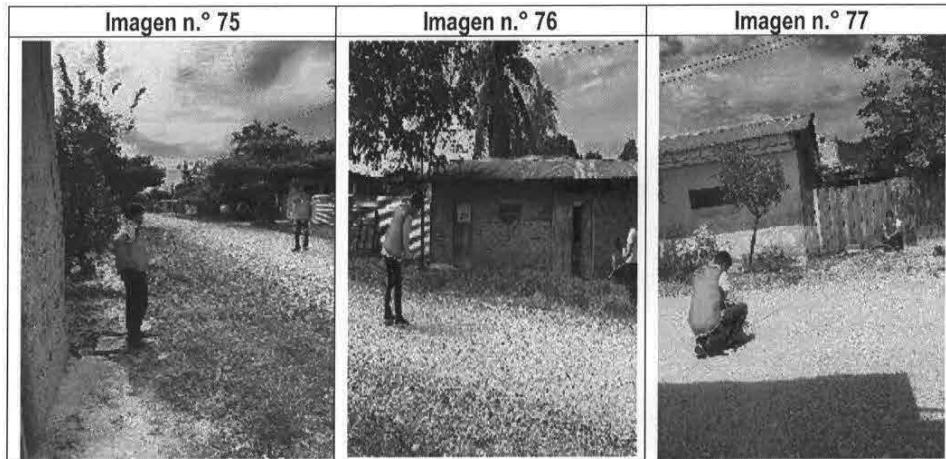
treinta y siete (37) conexiones domiciliarias, siendo medidas cada una, tal como se muestra en las siguientes imágenes:

En las imágenes n.ºs 75, 76 y 77, ubicados en el Jr. Lima, se observa el tramo: Bz 73 – Bz 74 – Bz 75 – Bz 76 – Bz 77 – Bz 78 – Bz 79 – Bz 80 de la red de alcantarillado, entre el jirón Morona y el jirón Unión, se pudo constatar que, existen treinta y siete (37) conexiones domiciliarias, obteniendo la longitud total de todas las conexiones domiciliarias de 222,55 m. Se evidencia que en el tramo de Bz 73 al Bz 80, las medidas varían entre 7,00m y 7,50m.

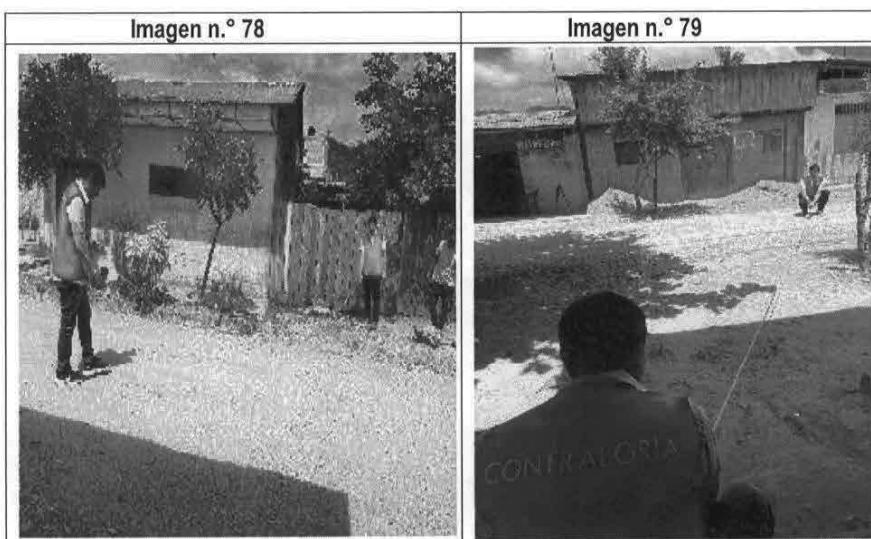
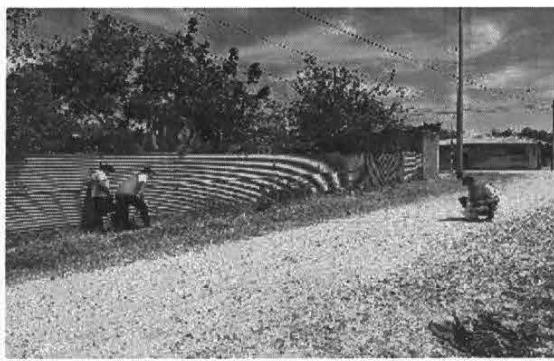
Imagen n.º 80

En las imágenes n.ºs 78, 79 y 80, ubicados en el Jr. Lima, se observa el tramo: Bz 80 – Bz 82 – Bz 83 – Bz 84 – Bz 85 – Bz 86 – Bz 87 – Bz 88 de la red de alcantarillado, entre el jirón Morona y el jirón Unión, se pudo constatar que, existen treinta y cuatro (34) conexiones domiciliarias, obteniendo la longitud total de todas las conexiones domiciliarias de 208,36m. Se evidencia que en el tramo de Bz 80 al Bz 88, las medidas varían entre 4,00m y 6,00m.

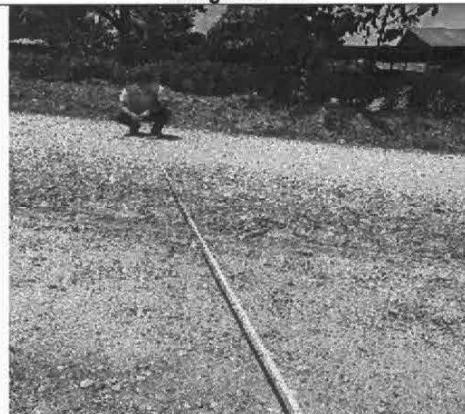
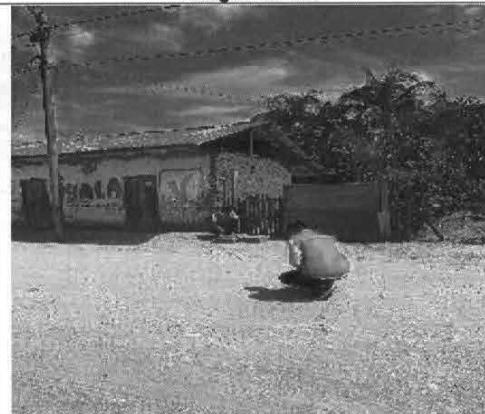
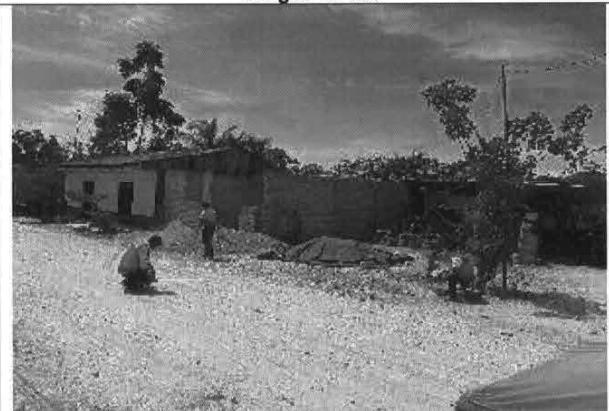
En las imágenes n.ºs 81, 82 y 83, ubicados en el **Jr. Malecón**, se observa el tramo: Bz 5 – Bz 6 – Bz 7 – Bz 8 – Bz 9 – Bz 10 – Bz 11 – Bz 12 – Bz 13 de la red de alcantarillado, entre el jirón Antonio Bardales y el jirón Libertad, se pudo constatar que, existen cuarenta y nueve (49) conexiones domiciliarias, obteniendo la longitud total de todas las conexiones domiciliarias de 374,36 m. Se evidencia que en el tramo de Bz 5 al Bz 13, las medidas varían entre 4,00m y 7,00m.

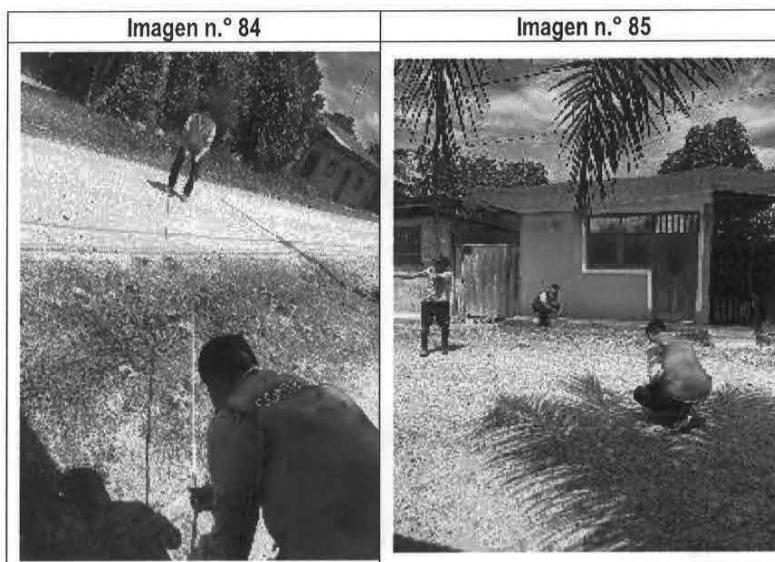
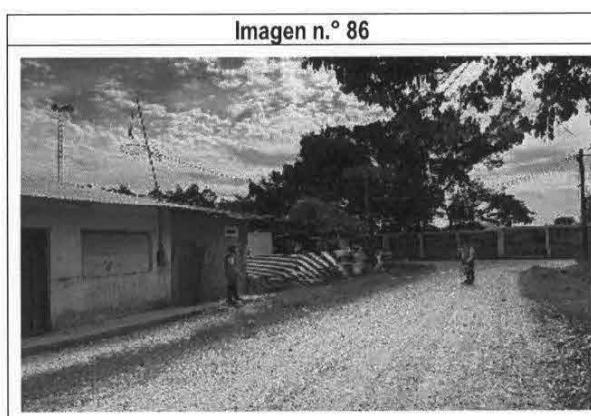
En las imágenes n.ºs 84, 85 y 86, ubicados en el **Jr. Malecón**, se observa el tramo: Bz 13 – Bz 14 – Bz 15 – Bz 16 – Bz 17 – Bz 18 – Bz 19 – Bz 20 de la red de alcantarillado, entre el jirón Libertad y el jirón Dos de Mayo, se pudo constatar que, existen cuarenta y seis (46) conexiones domiciliarias, obteniendo la longitud total de todas las conexiones domiciliarias de 304,40 m, se evidencia que en el tramo de Bz 13 al Bz 20, las medidas varían entre 5,00 m y 8,00 m.

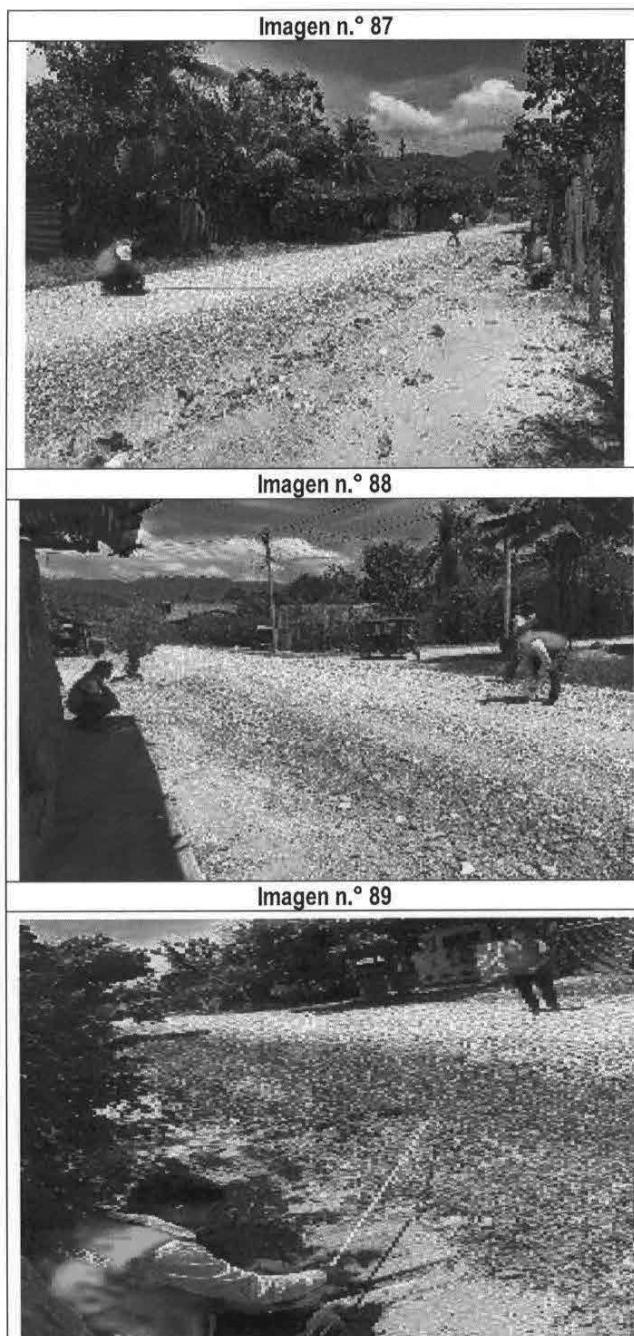
En las imágenes n.ºs 87, 88 y 89, ubicados en el **Jr. Miguel Grau**, se observa el tramo: Bz 126 – Bz 127 – Bz 17 – Bz 128 – Bz 40 – Bz 129 – Bz 62 – Bz 130 – Bz 83 – Bz 131 – Bz 96 de la red de alcantarillado, en todos sus extremos, se pudo constatar que, existen diecinueve (19) conexiones domiciliarias, obteniendo la longitud total de todas las conexiones domiciliarias de 121,34 m. Se evidencia que en el tramo de Bz 126 al Bz 131,

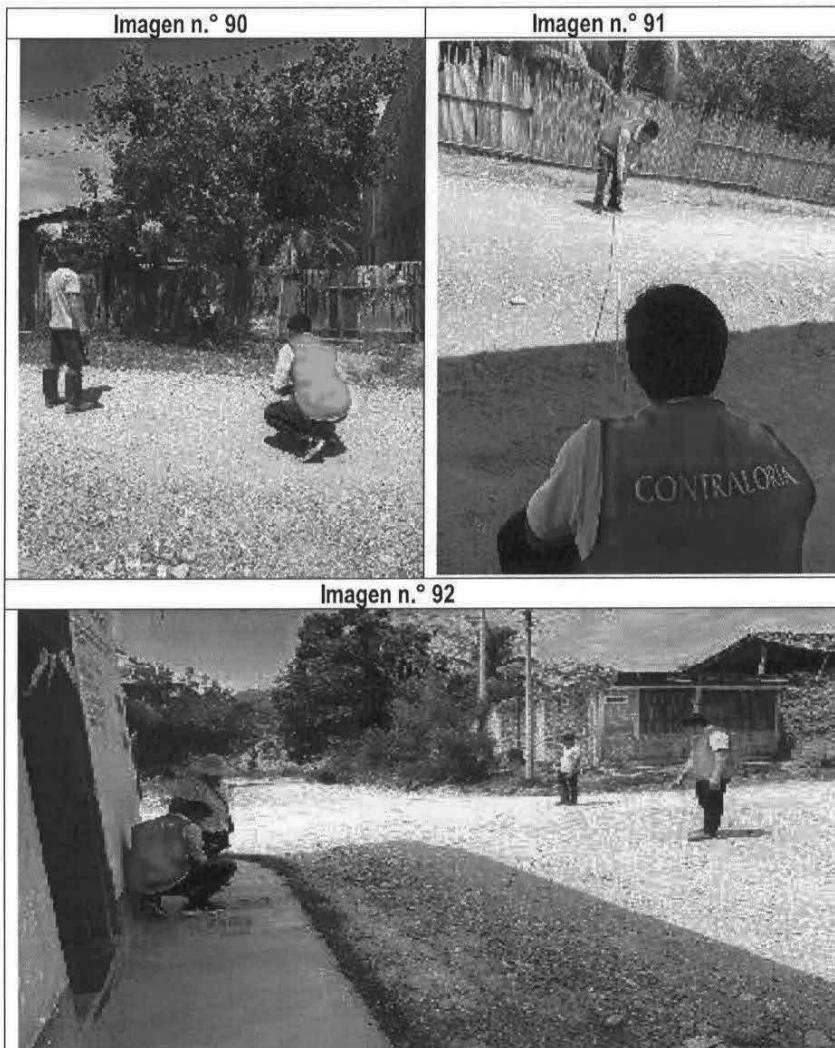
En las imágenes n.ºs 90, 91 y 92 ubicados en el **Jr. Unión**, se observa el tramo: Bz 15 – Bz 121 – Bz 38 – Bz 122 – Bz 59 – Bz 123 – Bz 80 – Bz 124 – Bz 95 – Bz 125 – Bz 108 de la red de alcantarillado, en todos sus extremos, se pudo constatar que, existen treinta y cuatro (34) conexiones domiciliarias, obteniendo la longitud total de todas las conexiones domiciliarias de 230,10 m. Se evidencia que en el tramo de Bz 126 al Bz 131, las medidas varían entre 4,00 m y 6,00 m.

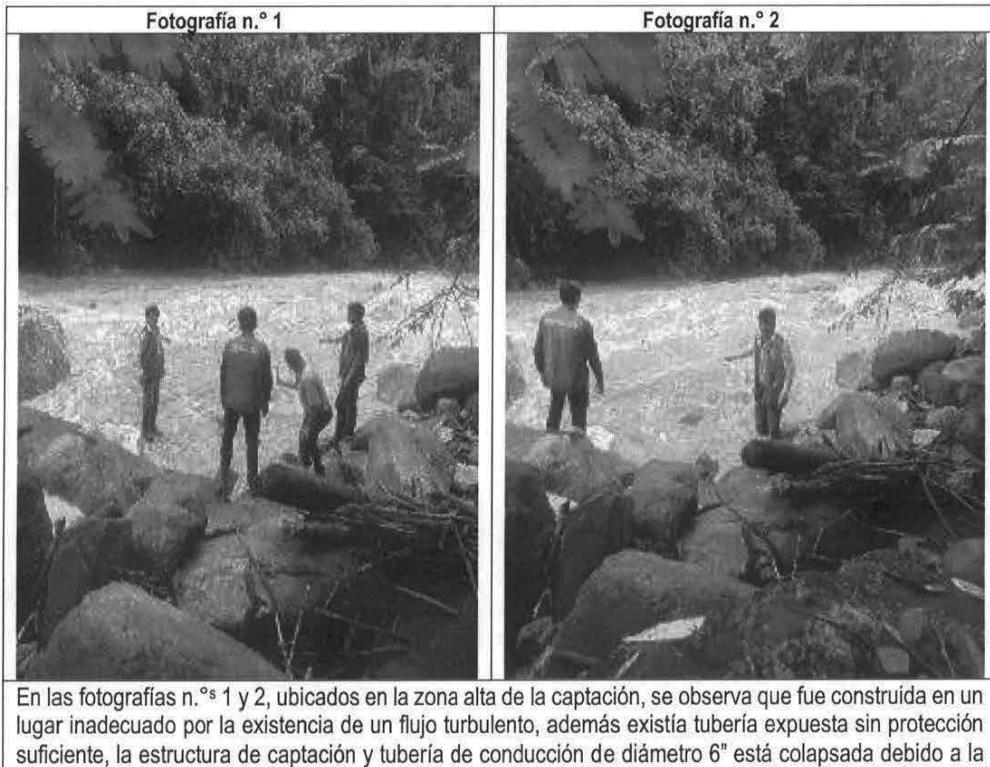
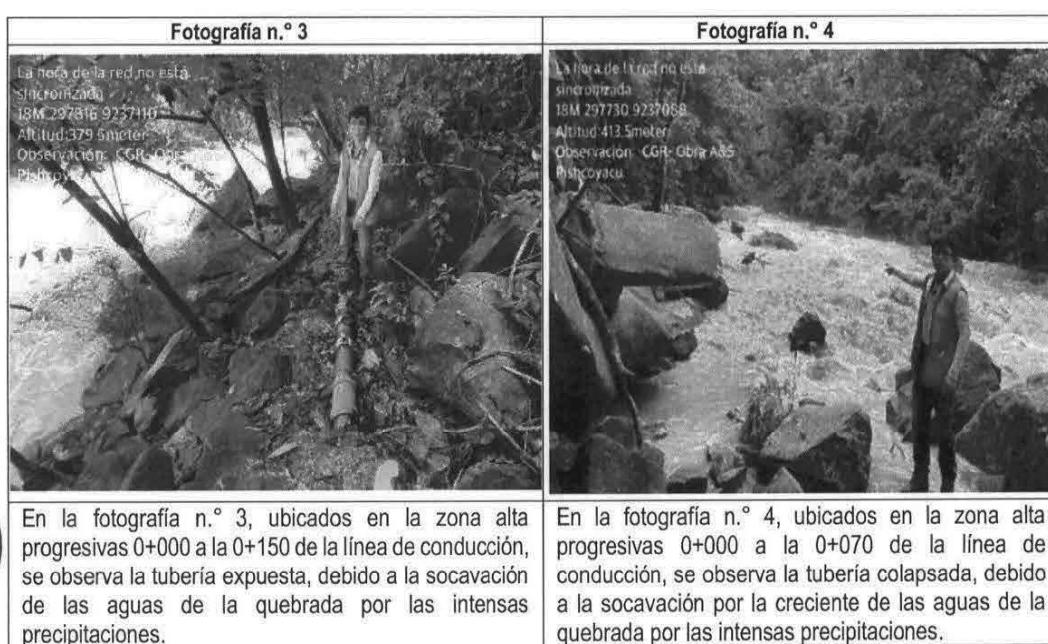
2. De la visita de Inspección física realizada el 1 y 2 de febrero de 2024, y las diversas situaciones que generan problemas en la administración operación y mantenimiento, como la falta de medidores de caudal en las conexiones domiciliarias, existen cambios de trazo contractual en la línea de conducción como tuberías expuestas, codo, estructuras precarias (desarenador construido por pobladores), no existe trabajo social o participación ciudadana, educación sanitaria en el proyecto de agua y saneamiento.

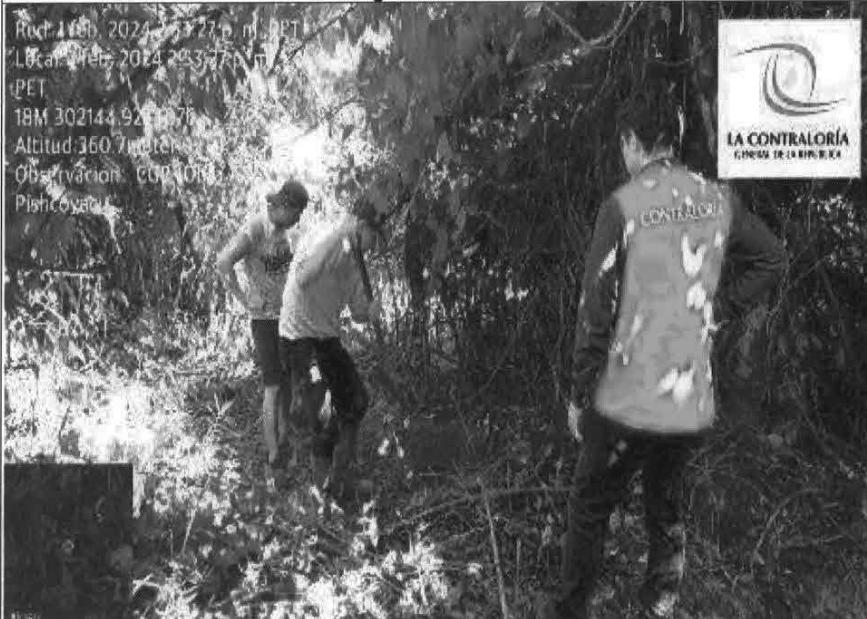
Fotografía n.º 6

En la fotografía n.º 6, ubicados en la zona media progresivas 6+000 a la 7+100 de la línea de conducción, se observa un trazo de la tubería de 6" que es antitético puesto que se emplea codos de 45° para cambios de dirección de 90°, se verificó que en el asiento n.º 2 del cuaderno de obra que un propietario no quiso ceder su terreno para la instalación de la línea de conducción, por lo que se realizó durante la construcción, el cambio del trazo de un tramo.
