INFORME DE AUDITORÍA N° 006-2024-2-0466-AC

AUDITORÍA DE CUMPLIMIENTO
MUNICIPALIDAD DISTRITAL DE PISCOYACU
PISCOYACU – HUALLAGA – SAN MARTÍN

PERÍODO: 24 DE JULIO DE 2017 AL 28 DE DICIEMBRE DE 2018

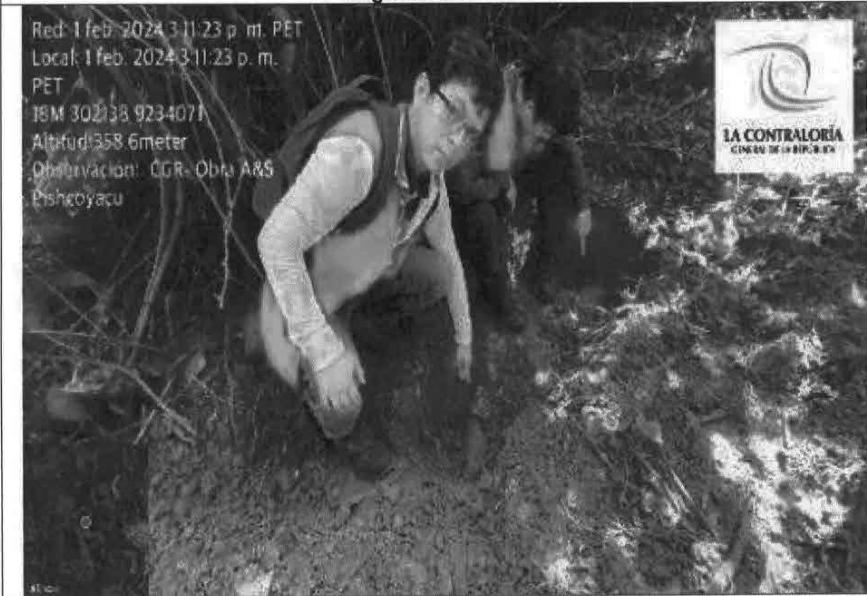
Fotografía n.º 7

En la fotografía n.º 7, ubicados en la zona media progresivas 6+000 a la 7+100 de la línea de conducción, se observa un trazo de la tubería de 6", se empleó 2 codos de 45° para cambios de dirección de 90°.

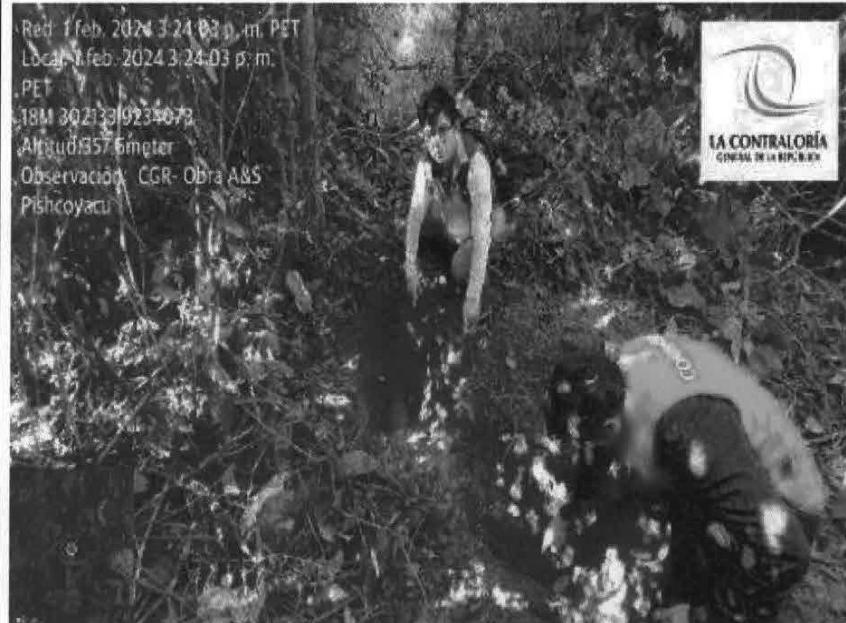
En la fotografía n.º 8, ubicados en la zona media progresivas 6+000 a la 7+100 de la línea de conducción, se observa un trazo de la tubería de 6", se empleó 2 codos de 45° para cambios de dirección de 90°

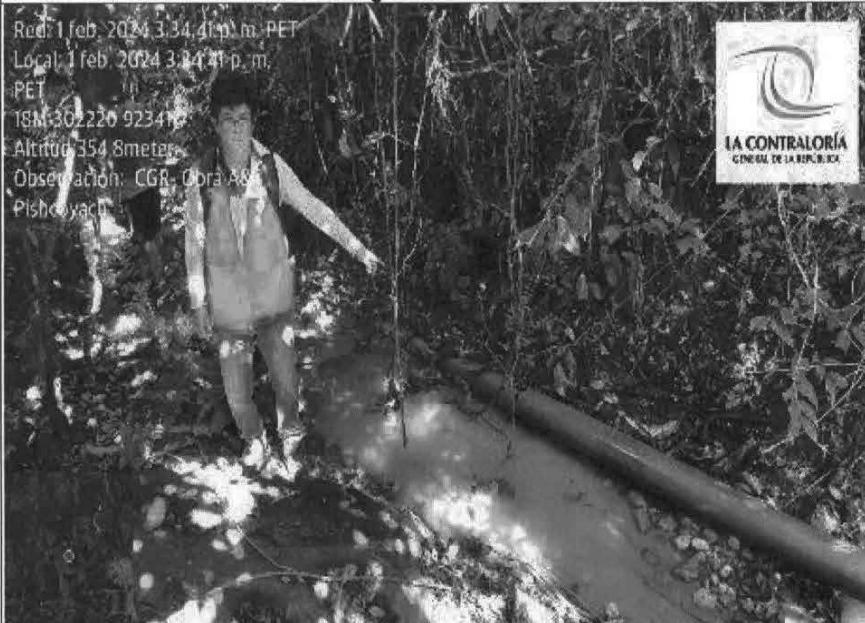
Fotografía n.º 9

En la fotografía n.º 9, se observó que existen tramos de tubería de 6" de la línea de conducción expuesta, no habiéndose ejecutado las partidas de movimiento de tierras en este tramo.

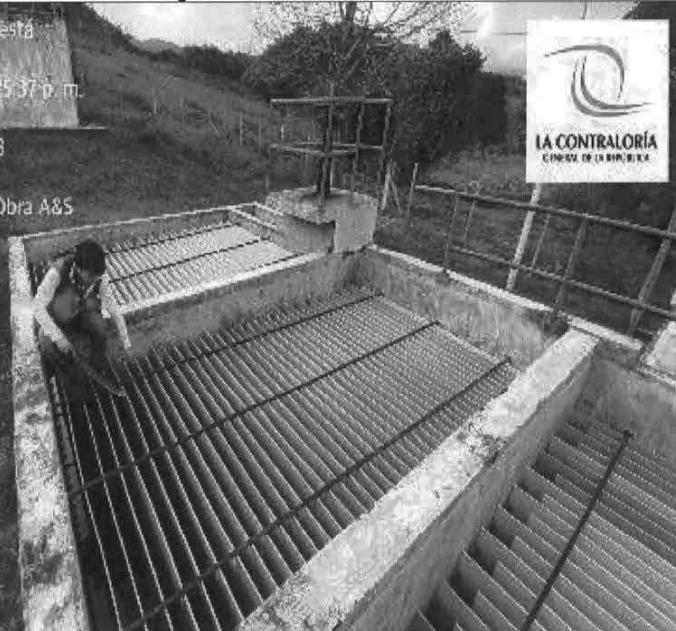
En la fotografía n.º 10, se observó que, en la estructura del Floculador, los canales de flocculación son del mismo ancho y espaciamiento, diferenciándose de los planos contractuales.

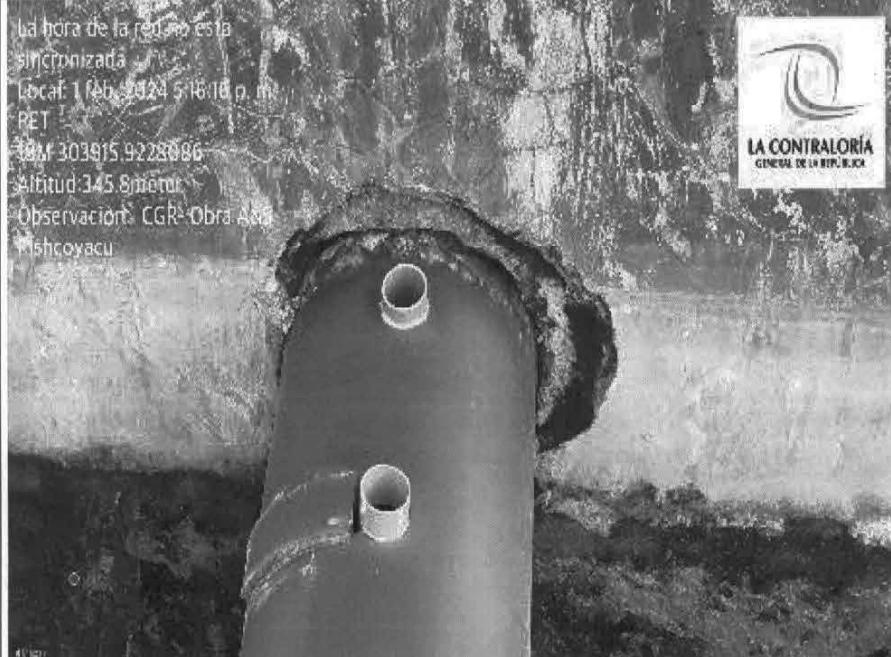
En la fotografía n.º 11, en la estructura del presedimentador, las tuberías de recolección de agua decantada tienen filtraciones y deficiencias en los empalmes.

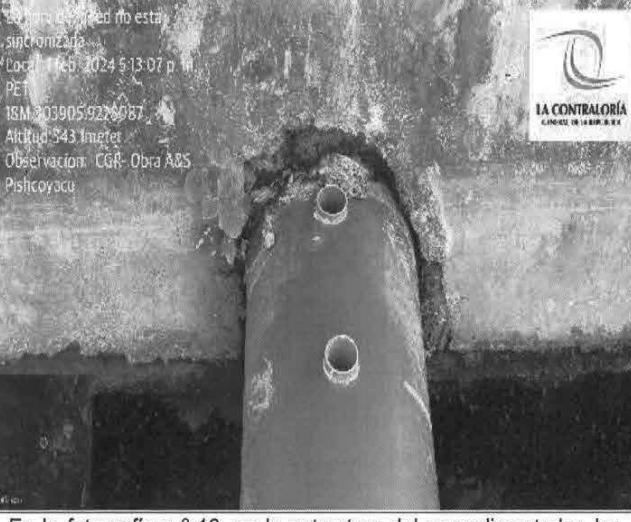
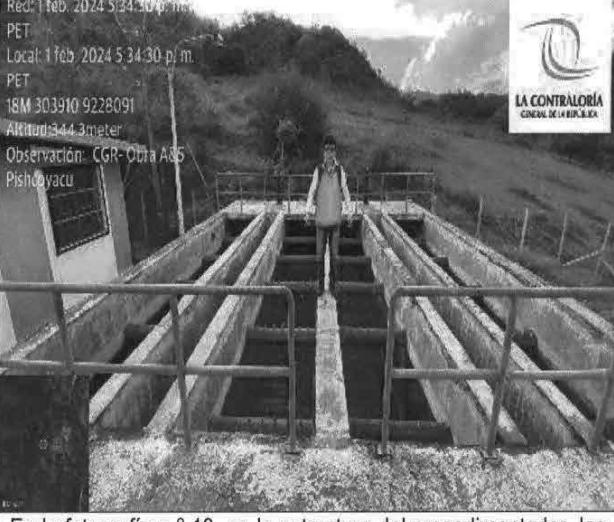
En la fotografía n.º 12, en la estructura del presedimentador, las tuberías de recolección de agua decantada tienen deficiencias en su eje de ubicación y algunos desniveles.

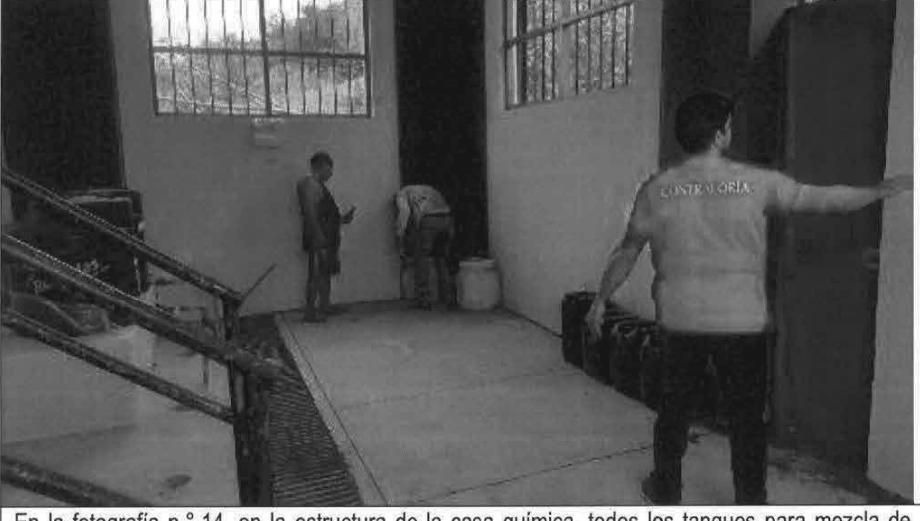
Fotografía n.º 14

<p>En la fotografía n.º 14, en la estructura de la casa química, todos los tanques para mezcla de soluciones como coagulantes y cloración, se encuentran en desuso, por falta de insumos y presupuesto para compra de estos, así como para la contratación de un químico que maneje los productos y otorgue el servicio adecuado.</p>

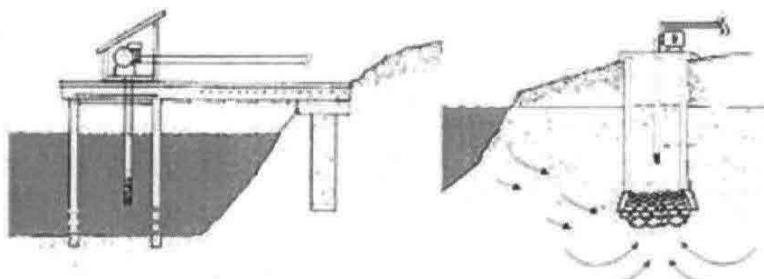
Ilustración n° 03.19. Captación del Tipo Caisson

El diámetro interior debe tener entre 1,20 y 2.00 m dependiendo de la profundidad y niveles de la fuente.
