INFORME DE CONTROL ESPECÍFICO N° 028-2024-2-0691-SCE

**SERVICIO DE CONTROL ESPECÍFICO A HECHOS CON
PRESUNTA IRREGULARIDAD
RED DE SALUD HUÁNUCO
AMARILIS, HUÁNUCO, HUÁNUCO**

**“SERVICIO DE ACONDICIONAMIENTO Y MANTENIMIENTO
DE LOS PUESTOS DE SALUD SANTA ISABEL E INGENIO
BAJO DEL ÁMBITO DE LA RED DE SALUD HUÁNUCO”**

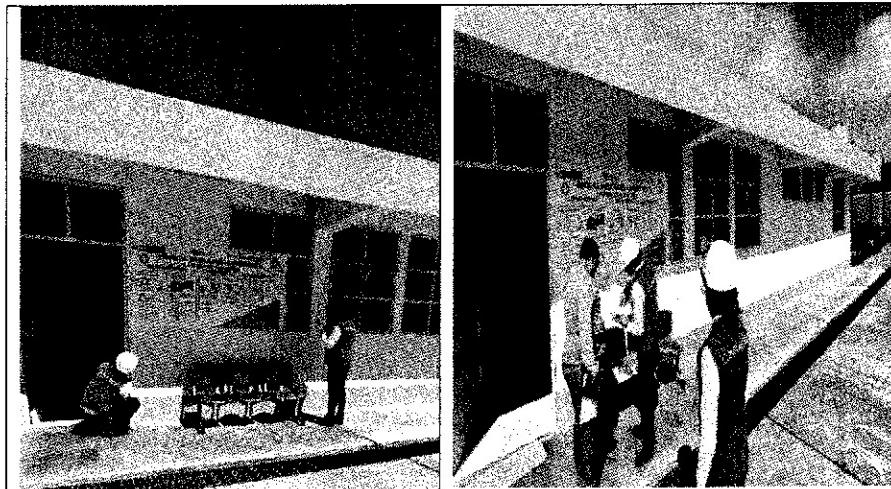
Por lo que, para el cálculo de las medidas se consideró los siguiente: para el zócalo 0.35 m de alto, y el descuento del ancho de la puerta; para las vigas se consideró las frontales, posteriores, laterales, como se muestra en la siguiente fotografía:

Fuente: Acta de Visita n.º 55-2024-CGR-OCI/0691-LPVR de 2 de julio de 2024

Teniendo en cuenta estas consideraciones se procedió a procesar las medidas obteniéndose menor metrado ejecutado:

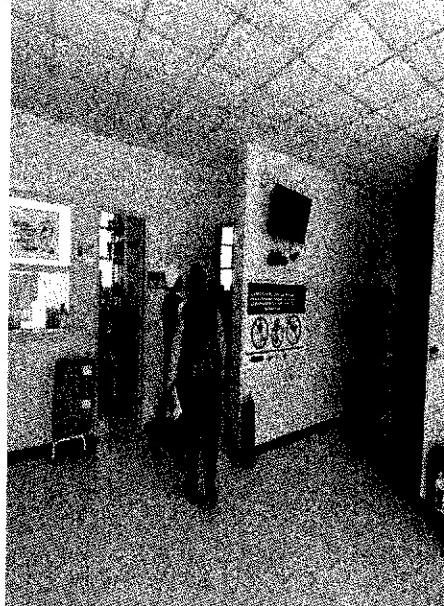
En esta partida se evidencia que para el metrado no se considerará el cielo raso de los ambientes ya que estos no fueron ejecutados, debido a que son baldosas, por lo tanto solo se considera para el cálculo, el pintado en los aleros laterales, frontal y posterior.

Fotografía n.º 10 Sala de espera el cielo raso es de baldosas, donde no se aprecia que se pintaran.	Fotografía n.º 11 Cielo raso de alero pintado.
--	---

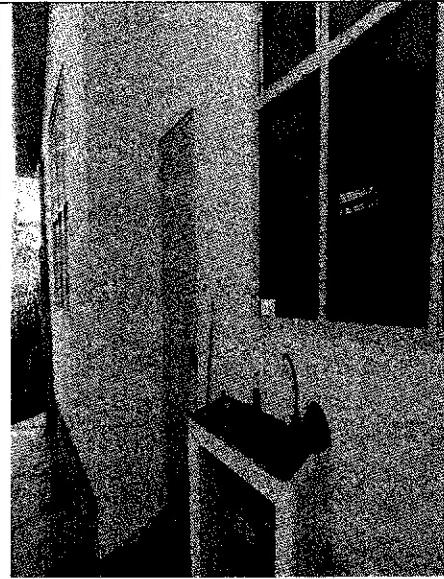
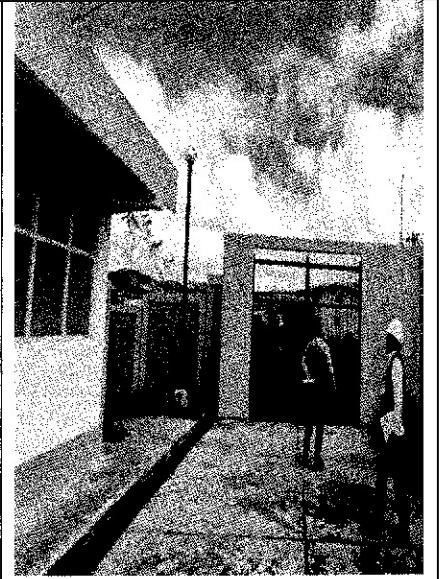
<u>Fotografía n.º 13</u> lado lateral izquierdo las ventanas son de madera.	<u>Fotografía n.º 14</u> En el lado frontal y lateral derecho no se advierten ventanas metálicas.
---	---

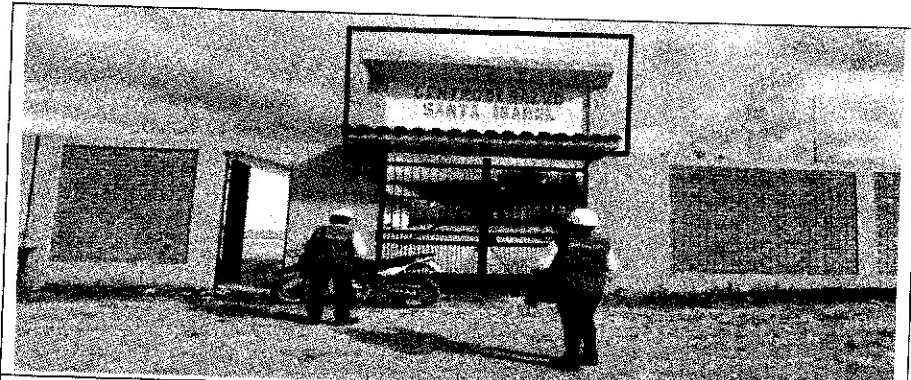
Dicha partida se identificó en la parte superior del portón principal de la entrada al puesto de salud durante la inspección, cuyas medidas son menores a las especificadas del expediente, como se puede apreciar en la siguiente vista.

Fotografía n.º 18 Ejecución de menor metrado en partida

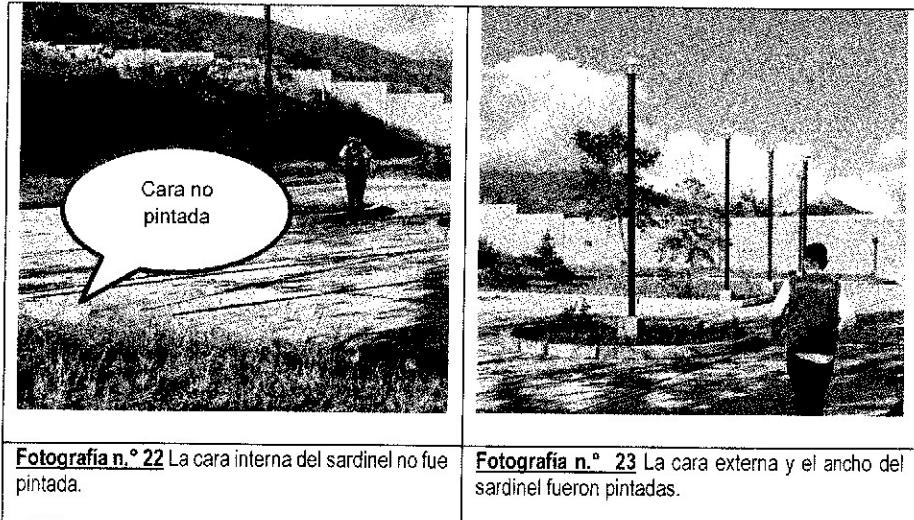
(La fotografía se observa en la siguiente página)

⁴⁰ Para obtener la longitud de cada paño, se realizó la medida de junta a junta.

Fuente: Acta de Visita n.º 55-2024-CGR-OCI/0691-LPVR de 2 de julio de 2024.

En tal sentido, se procedió a procesar las medidas obteniéndose menor metrado ejecutado:

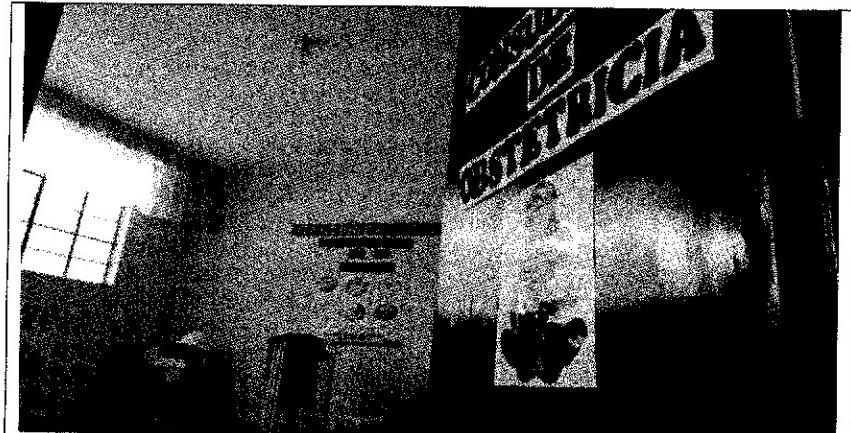
Fotografía n.º 27 Ambiente de Obstetricia primer piso.

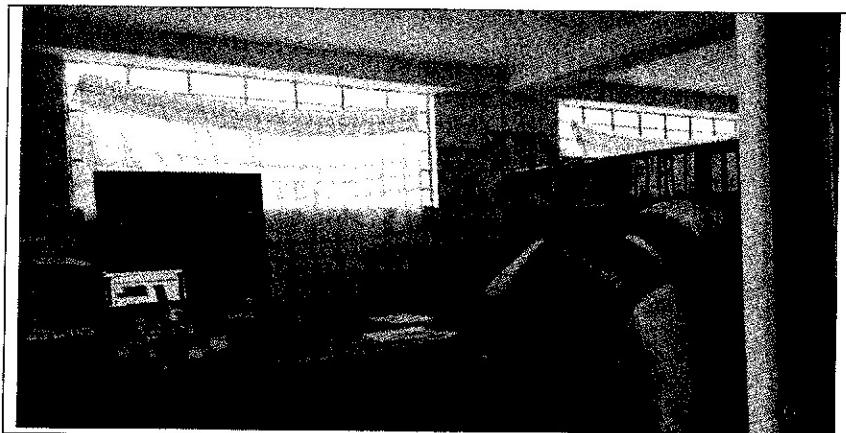
Fotografía n.º 28 Ambiente de Admisión primer piso.

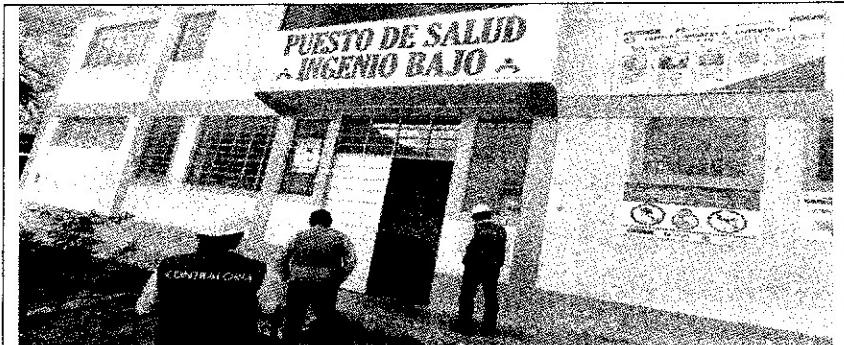
Sobre esta partida, se obtuvieron las medidas de ancho (8.30 m), largo (19.58 m.) y altura (6.70 m.) y se procedió a descontar las vigas, puertas (2), ventanas (14), columnas y vigas (pintadas con látex).

Fotografía n.º 29 Obtención de medidas de la parte frontal de la posta de salud.

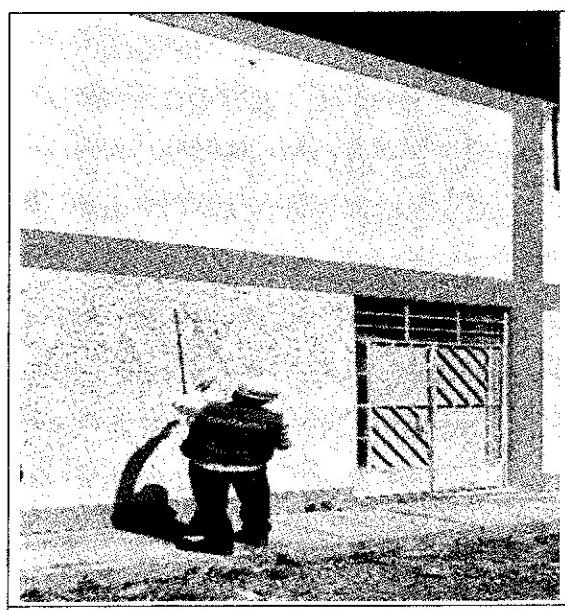
Fotografía n.º 30 Lateral derecho del puesto de salud ancho de 8.70 m.

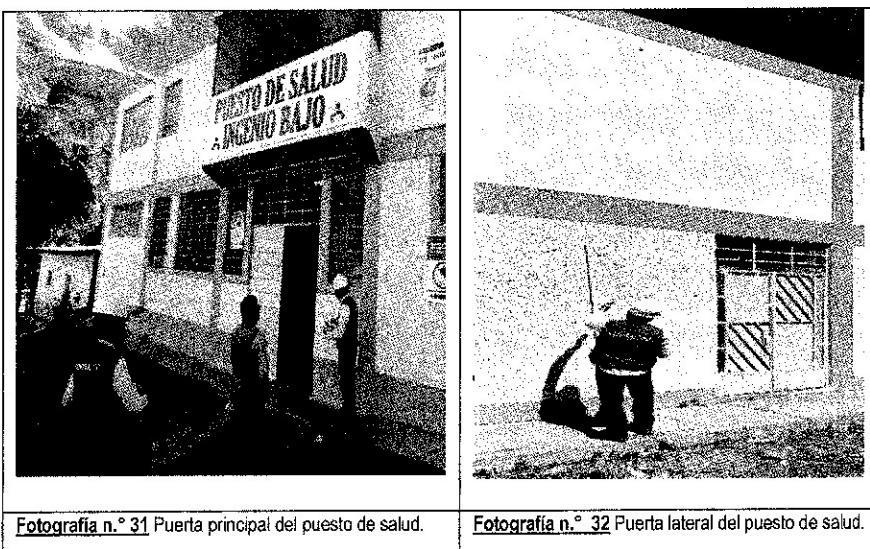
A continuación, se muestran las vistas fotográficas de las puertas metálicas del puesto de salud:

Fuente: Acta de Visita n.º 56-2024-CGR-OCI/0691-LPVR de 2 de julio de 2024

En tal sentido, se procedió a procesar las medidas obteniéndose menor metrado ejecutado:

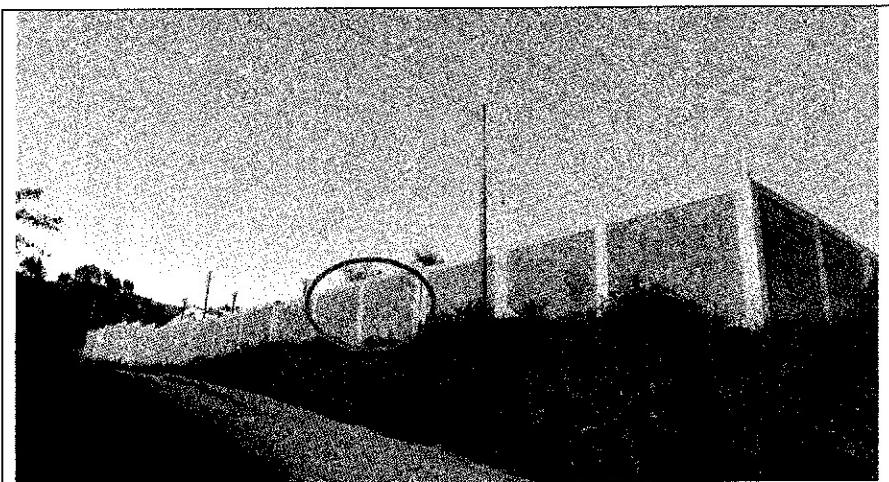
Durante la visita se evidenció, que esta partida no se ejecutó como se puede apreciar en las siguientes vistas fotográficas:

Fotografía n.º 37 El cerco perimetral de la parte posterior del Puesto de salud, no fue ejecutado, ya que no se evidencia su pintado

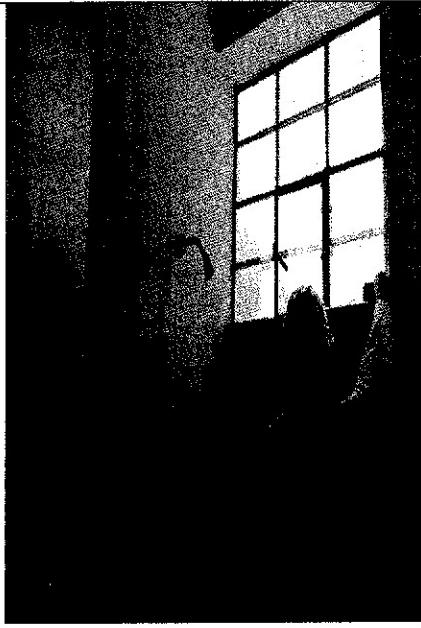
Fotografía n.º 39 no se ejecutó el pintado de las ventanas	Fotografía n.º 40 ventanas altas de los SS.HH. no ejecutaron trabajos de pintado.

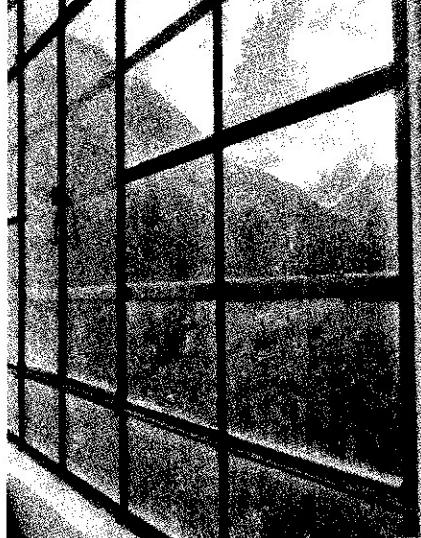
Fotografía n.º 41 Ventana Almacén.	Fotografía n.º 42 Ventana del ambiente de Inmunización/Etapas de Vida CRED.

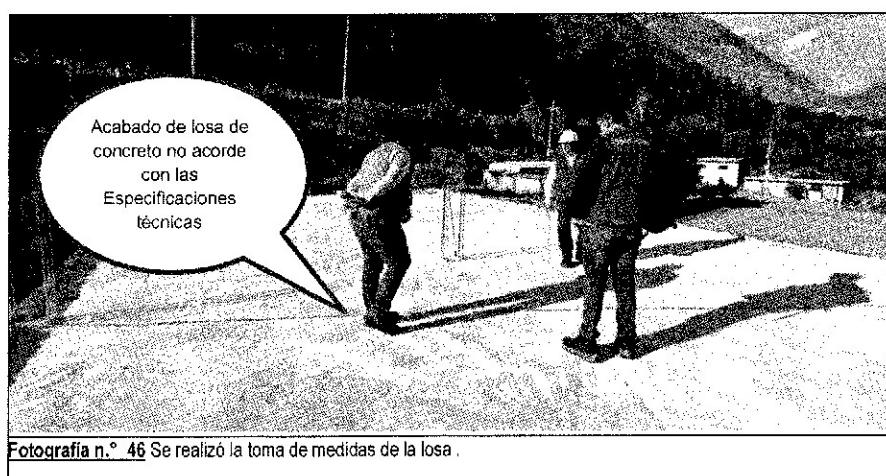
Al respecto, de la vista de inspección se realizó la medida de la losa aligerada del segundo piso (azotea), donde se determinó que tiene un área de 149.25 m²; lo cual no es concordante con los 164.24 m² del sustento de metrados del expediente técnico; asimismo, se advierte que se trabajó esta partida, sin tener en cuenta las especificaciones técnicas, ya que la misma indica ejecutar los trabajos de piso de cemento pulido bruñado, con un espesor de 1.5 cm; a continuación, se muestran las vistas fotográficas:

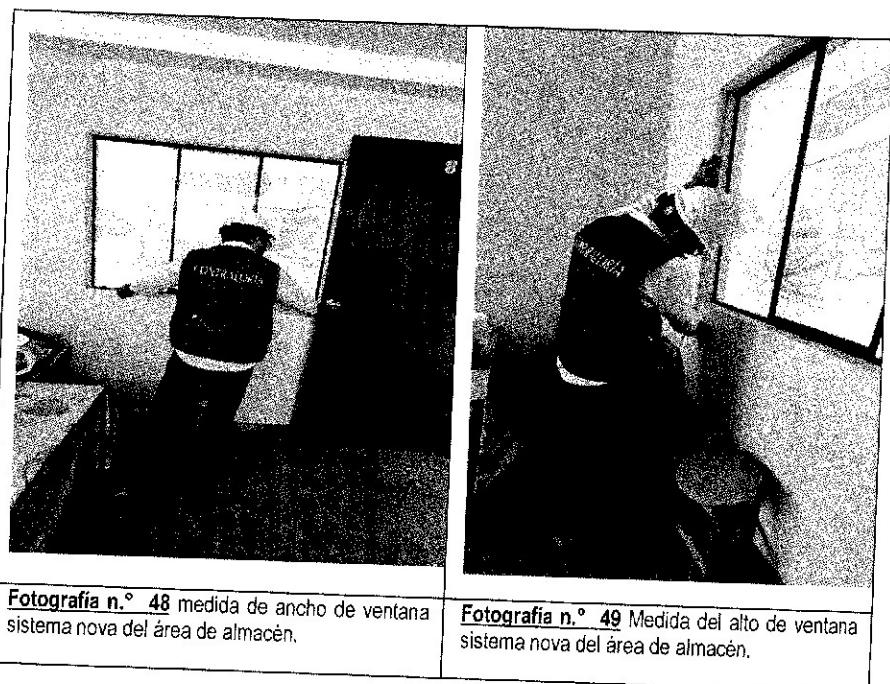
Como se puede apreciar en el sustento de metrados, la ventana metálica debe de tener una medida de 1.27x1.05; de la visita de inspección se puede advertir que dicha partida no se ejecutó como tal, en el segundo piso en el área de almacén se encontró una ventana con el sistema Nova⁴⁸ (V16), como se puede apreciar en las siguientes vistas fotográficas:
