**INFORME DE CONTROL ESPECÍFICO**  
**N° 017-2024-2-3411-SCE**

**“INAPLICACIÓN DE PENALIDAD POR ATRASO EN LA  
CULMINACIÓN DE LA OBRA: MEJORAMIENTO DEL SERVICIO VIAL  
TRAMO ÓVALO UCHUGLLA - BAÑOS TERMALES, DISTRITO DE  
MOYOBAMBA, PROVINCIA DE MOYOBAMBA - SAN MARTÍN - I  
ETAPA”**

**PERÍODO: 24 DE FEBRERO DE 2022 AL 22 DE JULIO DE 2022**

**15 DE NOVIEMBRE DE 2024**

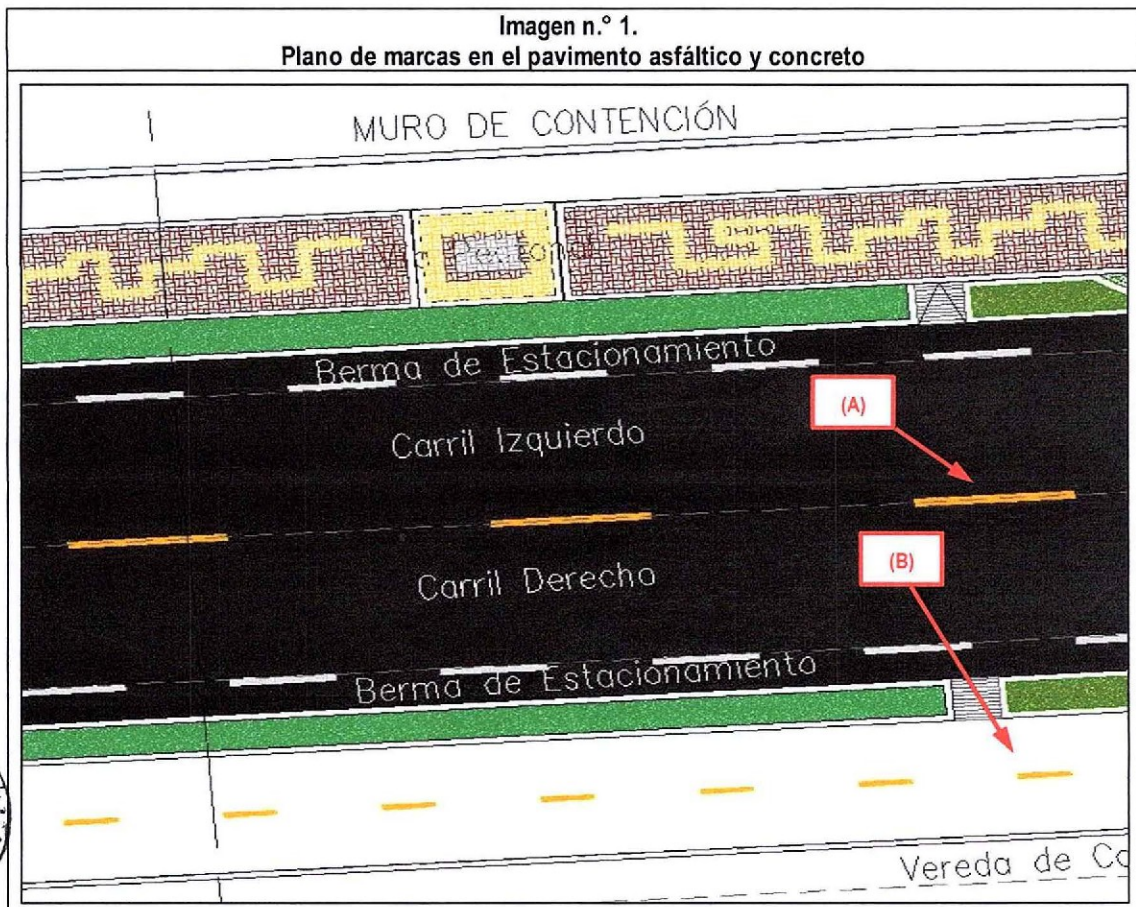
**Imagen n.º 1.**  
**Plano de marcas en el pavimento asfáltico y concreto**

En los planos "Marcas en el pavimento", Láminas del MP-01 al MP-16 del Expediente Técnico, aprobado con Resolución Gerencial n.º 202-2018-GRSM-PEAM-01.00 de 5 de julio de 2018 (**Apéndice n.º 5**), establecía el pintado de color amarillo de la línea de eje de vía para el pavimento asfáltico y pintado de color amarillo del eje bidireccional de la ciclovía, conforme se detalla a continuación:

**Leyenda** : (A) Eje del pavimento asfáltico de la vía de tránsito vehicular: Pintar las líneas centrales de color amarillo.  
(B) Eje del pavimento de concreto en la ciclo vía bidireccional: Pintar las líneas centrales de color amarillo.

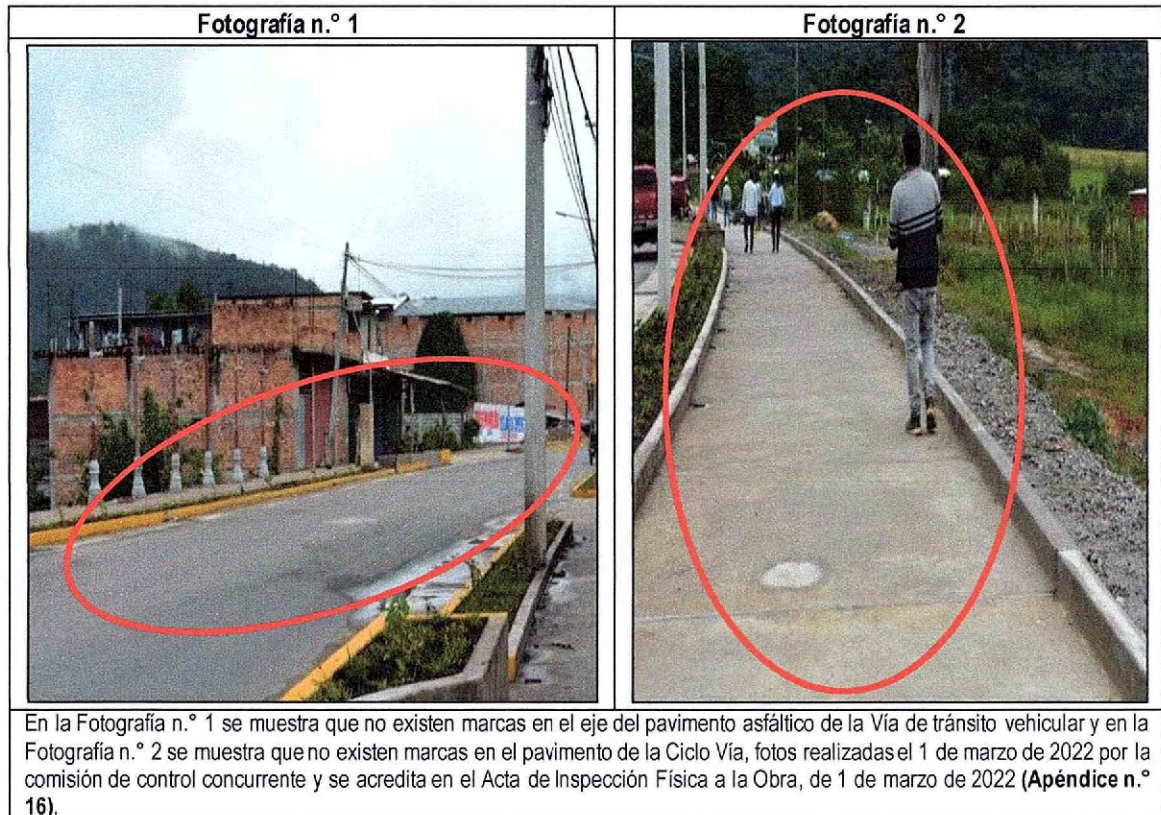
Sin embargo, durante la inspección física efectuada por la comisión de control concurrente realizada el 1 de marzo de 2022, advirtió que el Contratista no ejecutó<sup>30</sup> el pintado de color amarillo de la línea de eje de vía para el pavimento asfáltico y pintado de color amarillo del eje bidireccional de la ciclo vía, conforme se acredita en las fotografías n.ºs 5 y 6 del Acta de Inspección Física a la Obra: "Mejoramiento del servicio vial tramo Óvalo Uchuglla – Baños Termales, distrito de Moyobamba, provincia de Moyobamba – San Martín – I etapa" de 1 de marzo de 2022 (**Apéndice n.º 16**), y se detalla a continuación:

<sup>30</sup> Debiendo precisarse que en el numeral 3 del Acta de Inspección Física a la Obra: "Mejoramiento del servicio vial tramo Óvalo Uchuglla – Baños Termales, distrito de Moyobamba, provincia de Moyobamba – San Martín – I etapa" de 1 de marzo de 2022 (**Apéndice n.º 16**), la comisión de control concurrente señaló que no existen marcas en el eje del pavimento asfáltico de la vía de tránsito vehicular, adicionalmente la fotografía n.º 5 indica que en la zona de la ciclo vía, no existen marcas en el pavimento; asimismo, la fotografía n.º 6 indica que en la vía de tránsito vehicular, no existen marcas en el eje del pavimento asfáltico.

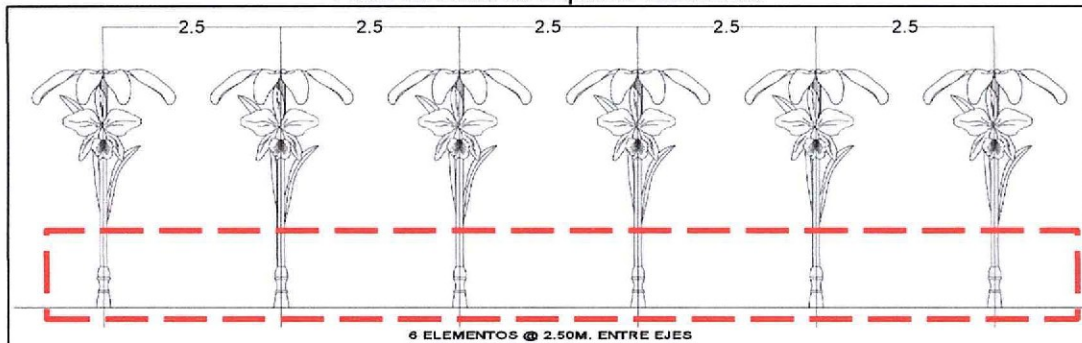
**Imagen n.º 2.**  
**Poste en forma de orquídea ornamental**

**Fuente** : Planos "ALUMBRADO PUBLICO ORNAMENTAL 220 V – TRAMO ÓVALO UCHUGLLA – BAÑOS TERMALES", Lámina: RSA-02-9/10, del expediente técnico de la prestación adicional de la Obra n.º 03, aprobado mediante Resolución Gerencial n.º 368-2021-GRSM-PEAM.01.00 de 1 de octubre de 2021 (Apéndice n.º 26).

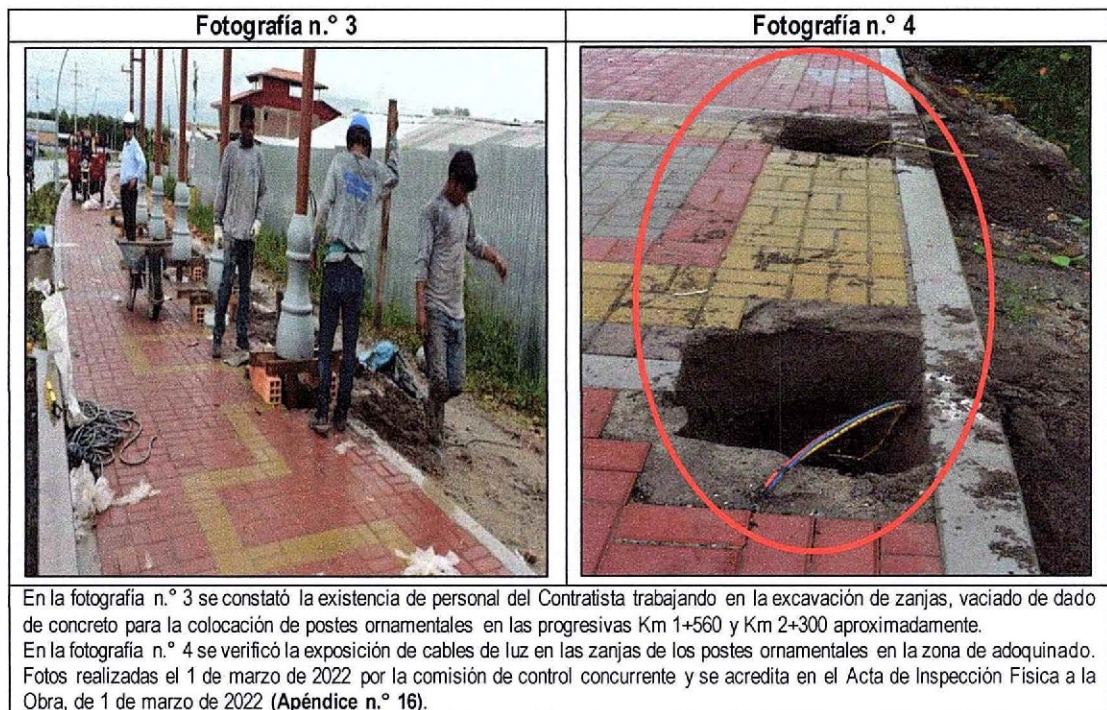
Sin embargo, durante la inspección física efectuada por la comisión de control concurrente realizada el 1 de marzo de 2022, advirtió que el Contratista se encontró realizando trabajos<sup>31</sup> de excavación y vaciado de dados de concreto para la fijación de los postes de orquídea ornamental, conforme se acredita en las fotografías n.ºs 8 y 9 del Acta de Inspección Física a la Obra: "Mejoramiento del servicio vial tramo Óvalo Uchuglla – Baños Termales, distrito de Moyobamba, provincia de Moyobamba – San Martín – I etapa" de 1 de marzo de 2022 (Apéndice n.º 16) y se detalla a continuación:

Asimismo, por cuanto emitió el informe n.º 125 y 126-2022-OLI, ambos de 8 de abril de 2022, mediante los cuales argumentó que las orquídeas ornamentales sí fueron instaladas conforme a los planos, pero

que por razones de seguridad el contratista adicionalmente estaba colocando dados de concreto que no fueron considerados en el proyecto, y erróneamente retiró los postes; sin pronunciarse de que la partida contractual "04.01.06. MARCAS EN EL PAVIMENTO" no se había ejecutado al 1 de marzo de 2022, conforme se acredita en el Acta de Inspección Física a la Obra, de 1 de marzo de 2022, debiendo ser ejecutado en un plazo de cinco (5) días calendario, de conformidad a lo establecido en los planos "Marcas en el pavimento", con Lámina MP-01 al MP-16 del Expediente Técnico de la Obra; plazo mucho mayor a la partida "09.03.01.03. POSTE ORQUÍDEA ORNAMENTAL según detalle en el plano" (3 días calendario); por lo que correspondía la aplicación de penalidad correspondiente, no obstante, no advirtió la aplicación de penalidad por mora, a pesar que nuevamente el 14 de marzo de 2022 mediante Proveedor de 14 de marzo de 2022 en el memorando n.º 133-2022-GRSM-PEAM-01.00 de 11 de marzo de 2022, con el que se le asignó la absolución del Informe de Hito de Control n.º 002-2022-OCI/3411-SCC de 10 de marzo de 2022, tomó conocimiento nuevamente que el Contratista no había ejecutado todos los trabajos correspondientes a la partida contractual 04.01.06. Marcas en el Pavimento y continuaba realizando trabajos de la partida 09.03.01.03. Poste Orquídea Ornamental del adicional n.º 03, por cinco (5) días posteriores a la anotación de la culminación de obra, por lo cual con dicho accionar contribuyó a la inaplicación de la citada penalidad.

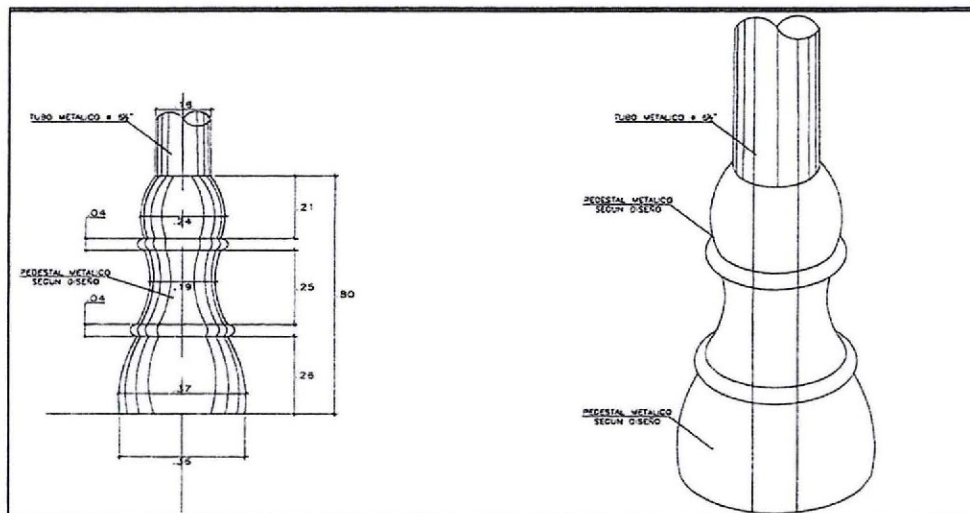
Según el plano DT-04, tampoco se especifica que el poste se apoya directamente sobre el adoquinado y el basamento metálico directamente apoyado en el terreno natural.

De la respuesta emitida por el administrador de contrato de obra, Omar López Inga, en los informes n.ºs 125 y 126-2022-OLI ambos de 8 de abril de 2022 (**Apéndice n.º 33 y 36**); indicó que, en lo referente a la base de concreto para poste de orquídea ornamental, este trabajo no está considerado en las especificaciones técnicas, presupuesto y planos; el citado argumento, no se ajusta a lo establecido en la norma de contrataciones, debido a que si bien es cierto, que en el plano no especifica un apoyo de concreto para el poste de orquídea ornamental, el Contratista dentro de su plazo contractual debía pronunciarse respecto a dicha inconsistencia o deficiencia en el expediente técnico, para las consultas correspondientes; a pesar que la ejecución de la partida "09.03.01.03. POSTE ORQUÍDEA ORNAMENTAL según detalle en el plano", estaba prevista su ejecución a partir del 27 de diciembre de 2021 hasta el 30 de diciembre de 2021, según el diagrama Gantt actualizado por la ampliación de plazo n.º 10 (**Apéndice n.º 29**), teniendo una duración de tres (3) días calendario; tiempo suficiente en la cual debían efectuarse las consultas y observaciones referente a la inexistencia de la base de concreto en poste orquídea ornamental; no obstante, no se pronunció de que la partida contractual "04.01.06. MARCAS EN EL PAVIMENTO" no se había ejecutado al 1 de marzo de 2022, conforme se acredita en el Acta de Inspección Física a la Obra, de 1 de marzo de 2022 (**Apéndice n.º 16**), debiendo ser ejecutado en un plazo de cinco (5) días calendario, de conformidad a lo establecido en los planos "Marcas en el pavimento", con Láminas del MP-01 al MP-16 del Expediente Técnico de la Obra (**Apéndice n.º 5**); plazo mucho mayor a la partida "09.03.01.03. POSTE ORQUÍDEA ORNAMENTAL según detalle en el plano" (3 días calendario); por lo que correspondía la aplicación de penalidad por mora.
