INFORME DE CONTROL ESPECÍFICO N° 026-2024-2-
3859- SCE

SERVICIO DE CONTROL ESPECÍFICO A HECHOS CON
PRESUNTA IRREGULARIDAD
MUNICIPALIDAD DISTRITAL DE SAN MIGUEL DE CAURI
SAN MIGUEL DE CAURI, LAURICOCHA, HUÁNUCO

“EJECUCIÓN, RECEPCIÓN Y LIQUIDACIÓN DE LA OBRA:
MEJORAMIENTO Y AMPLIACIÓN DE LOS SERVICIOS DE
TRANSITABILIDAD DE PISTAS Y VEREDAS DE LA
LOCALIDAD DE GASHAMPAMPA DEL DISTRITO DE SAN
MIGUEL DE CAURI - PROVINCIA DE LAURICOCHA -
DEPARTAMENTO DE HUÁNUCO”

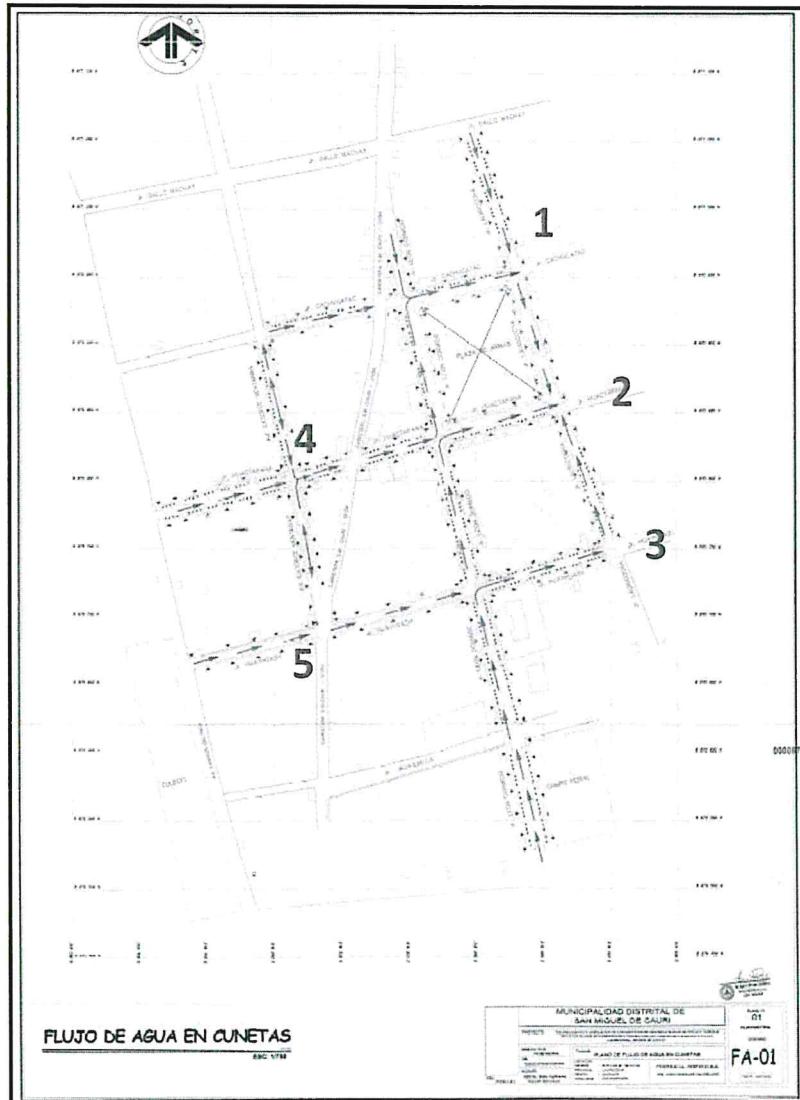
Imagen n.º 2

Se observa que las aguas pluviales, a través de las cunetas, se dirigen a los jirones Cachucatac, Huactapana y Huayhuash (punto 1, 2 y 3, agregado a la imagen)

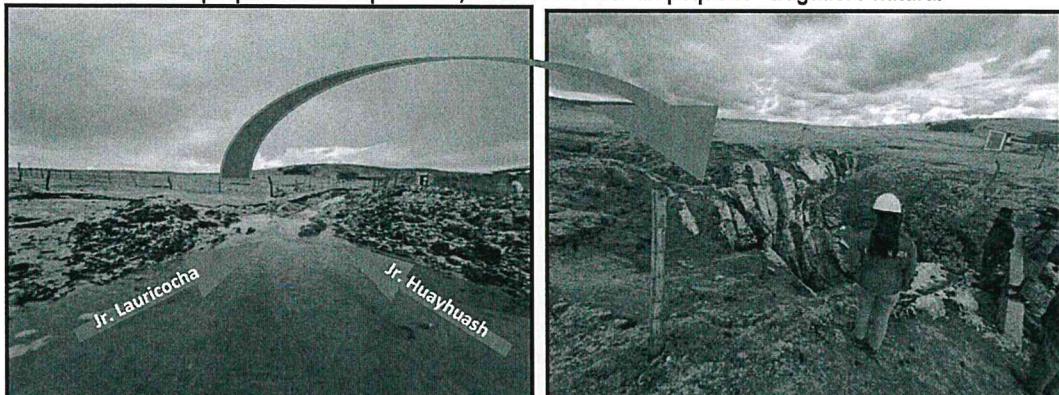
Imágenes n°s 3 y 4

Se observa el agua pluvial llegando del Jr. Huayhuash y Jr. Lauricocha para luego ingresar a la propiedad de un poblador, en donde existe un pequeño “tragadero natural”

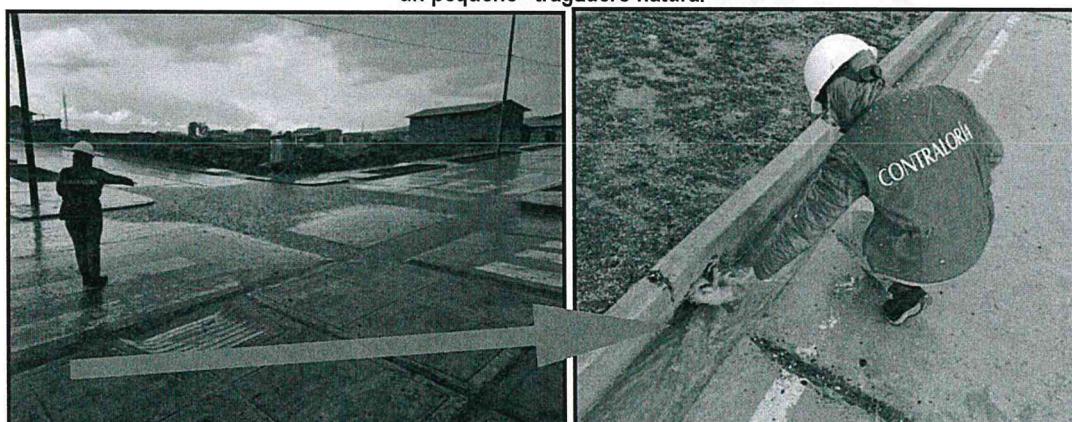
Imágenes n°s 5 y 6

Se observa el agua pluvial acumulándose en la av. Catorce Ventanas con el jr. Huactapana para luego ingresar a la propiedad de un poblador a través de una tubería, en donde existe un pequeño “tragadero natural”

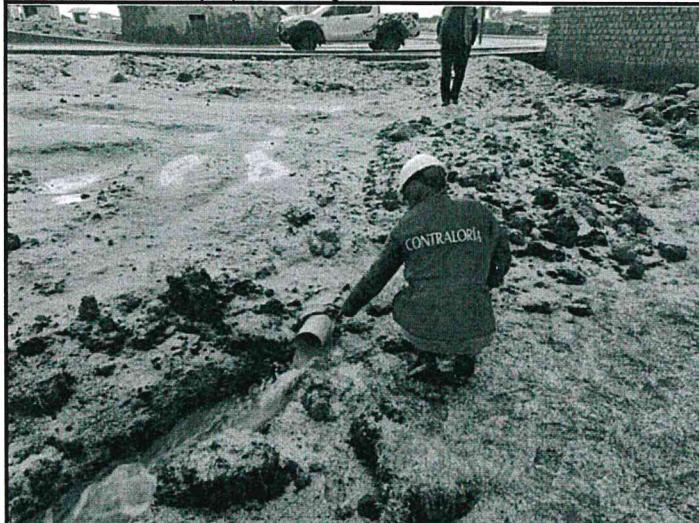
Se observa el agua pluvial acumulada en la av. Catorce Ventanas con el jr. Huactapana ingresando a la propiedad de un poblador a través de una tubería, en donde existe un pequeño “tragadero natural”

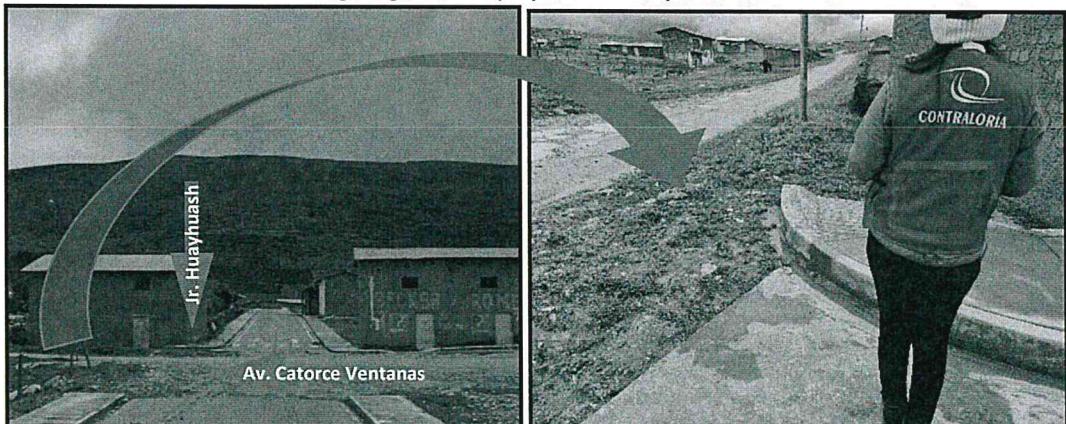
Se observa el agua pluvial que baja de la av. Catorce Ventanas y del jr. Huayhuash para luego ingresar a la propiedad de un poblador

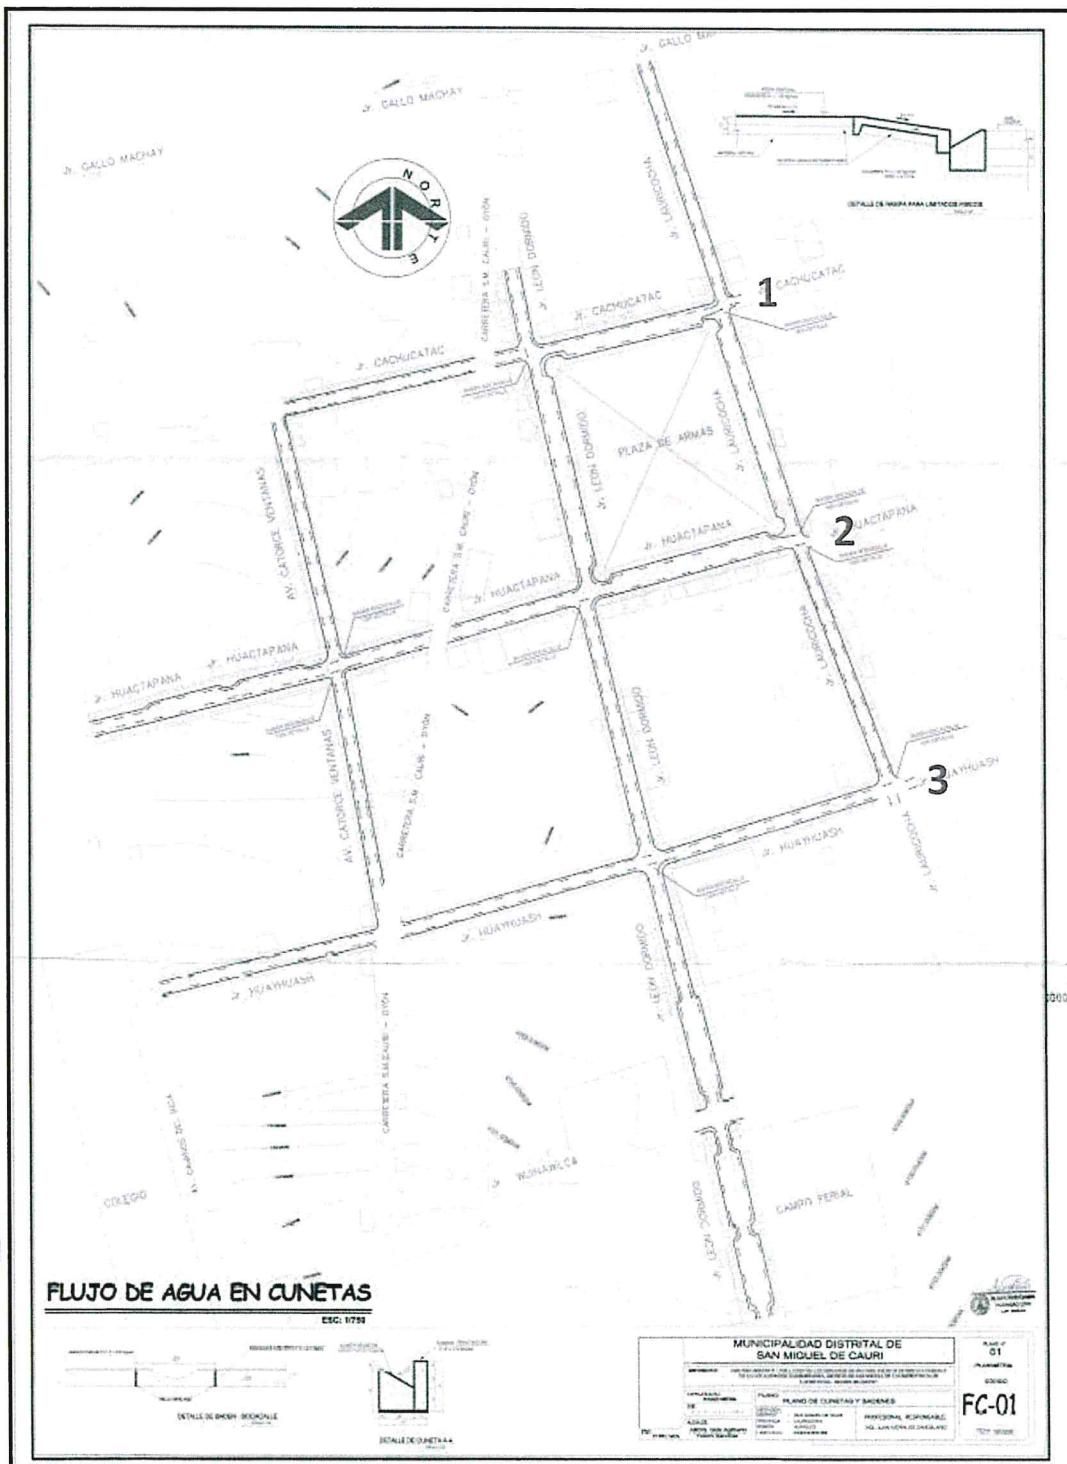
Se observa que las aguas pluviales, a través de las cunetas y bádenes, se dirigen a los jirones Cachucatac, Huactapana, jr. Huayhuash con jr. Lauricocha (punto 1, punto 2 y punto 3, agregado a la imagen)

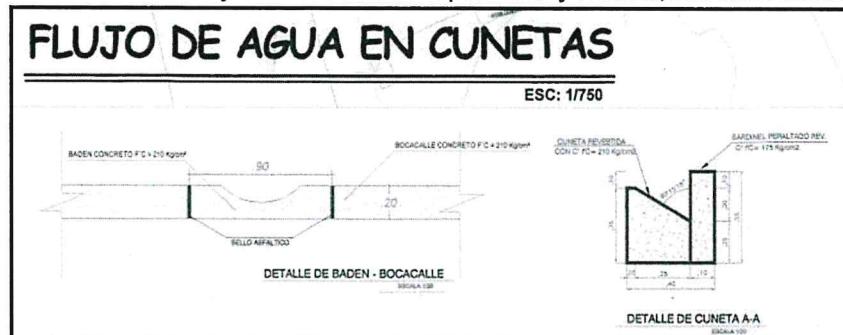
Se observa detalle de junta asfáltica entre el pavimento y el badén, con altura de 20cm

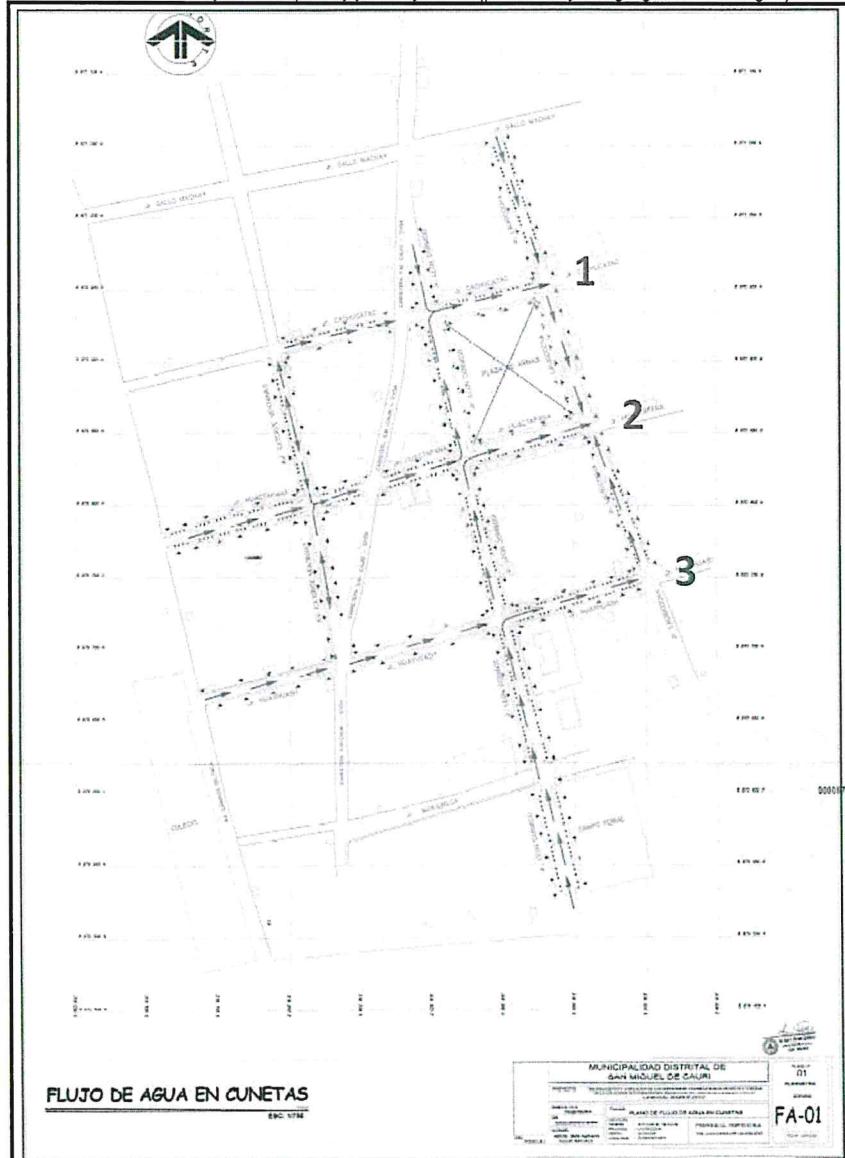
Se observa que las aguas pluviales, a través de las cunetas, se dirigen al este de los jirones jr. Cachucatac, jr. Huactapana y jr. Huayhuash (punto 1,2 y 3, agregado a la imagen)

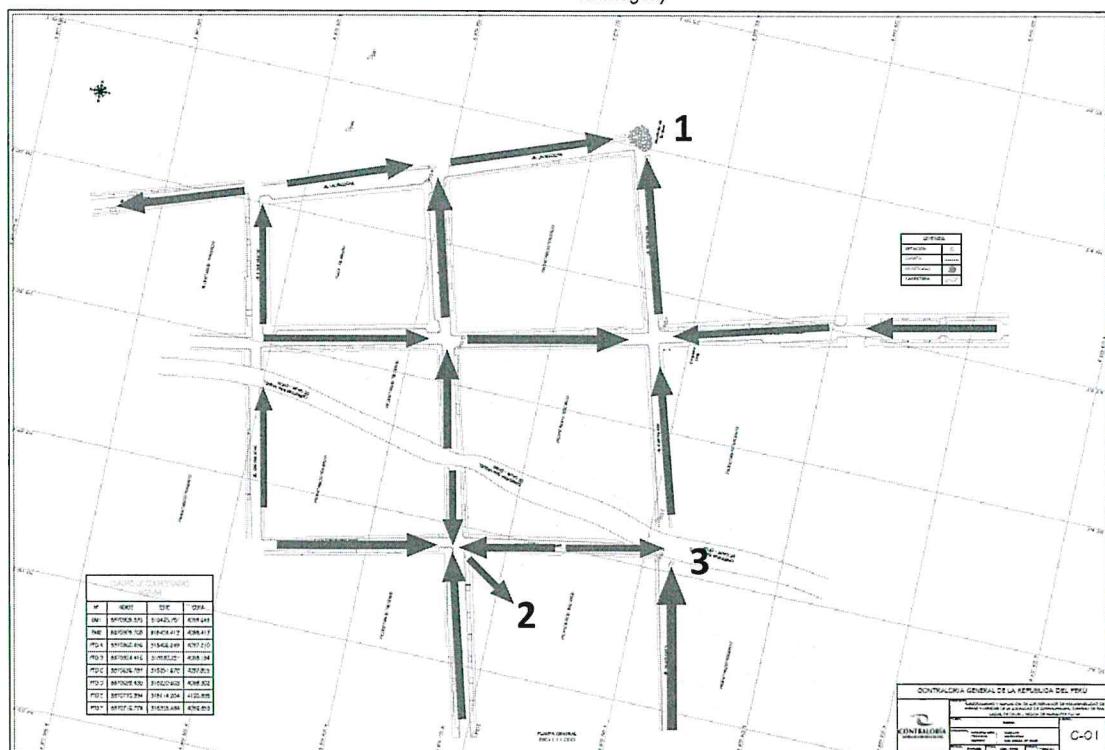
Se observa que las aguas pluviales, a través de las cunetas, se dirigen al sur del jr. Lauricocha, en el cruce del jr. Huactapana con la av. Catorce Ventanas y cruce de la av. Catorce Ventanas con el jr. Huayhuash; en todos los casos ingresando a la vivienda de 3 pobladores (punto 1, 2 y 3, agregado a la imagen)

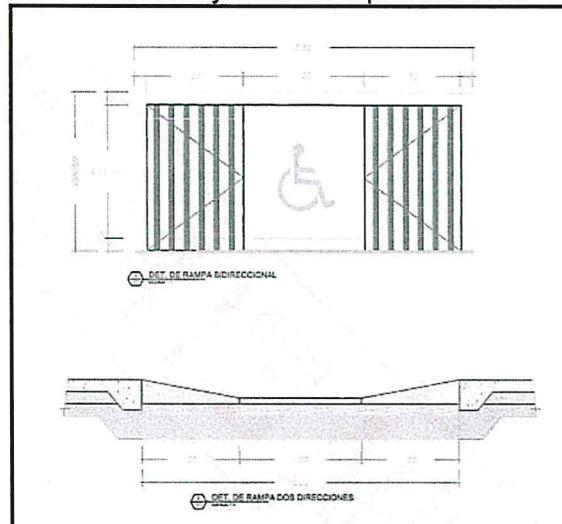
**Imágenes nº 13
Detalles y cortes de rampa bidireccional**

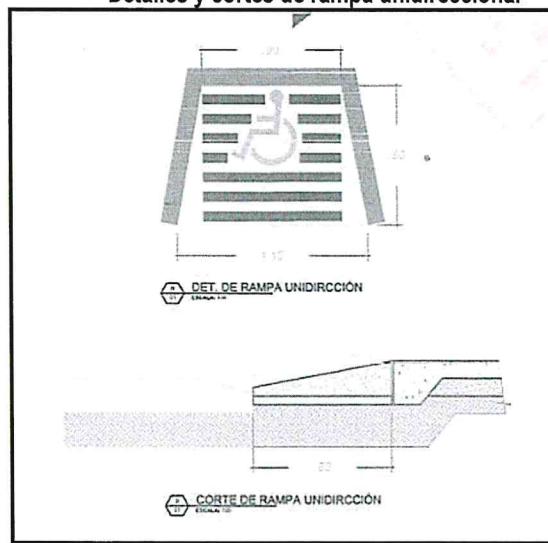
**Imágenes nº 14
Detalles y cortes de rampa unidireccional**

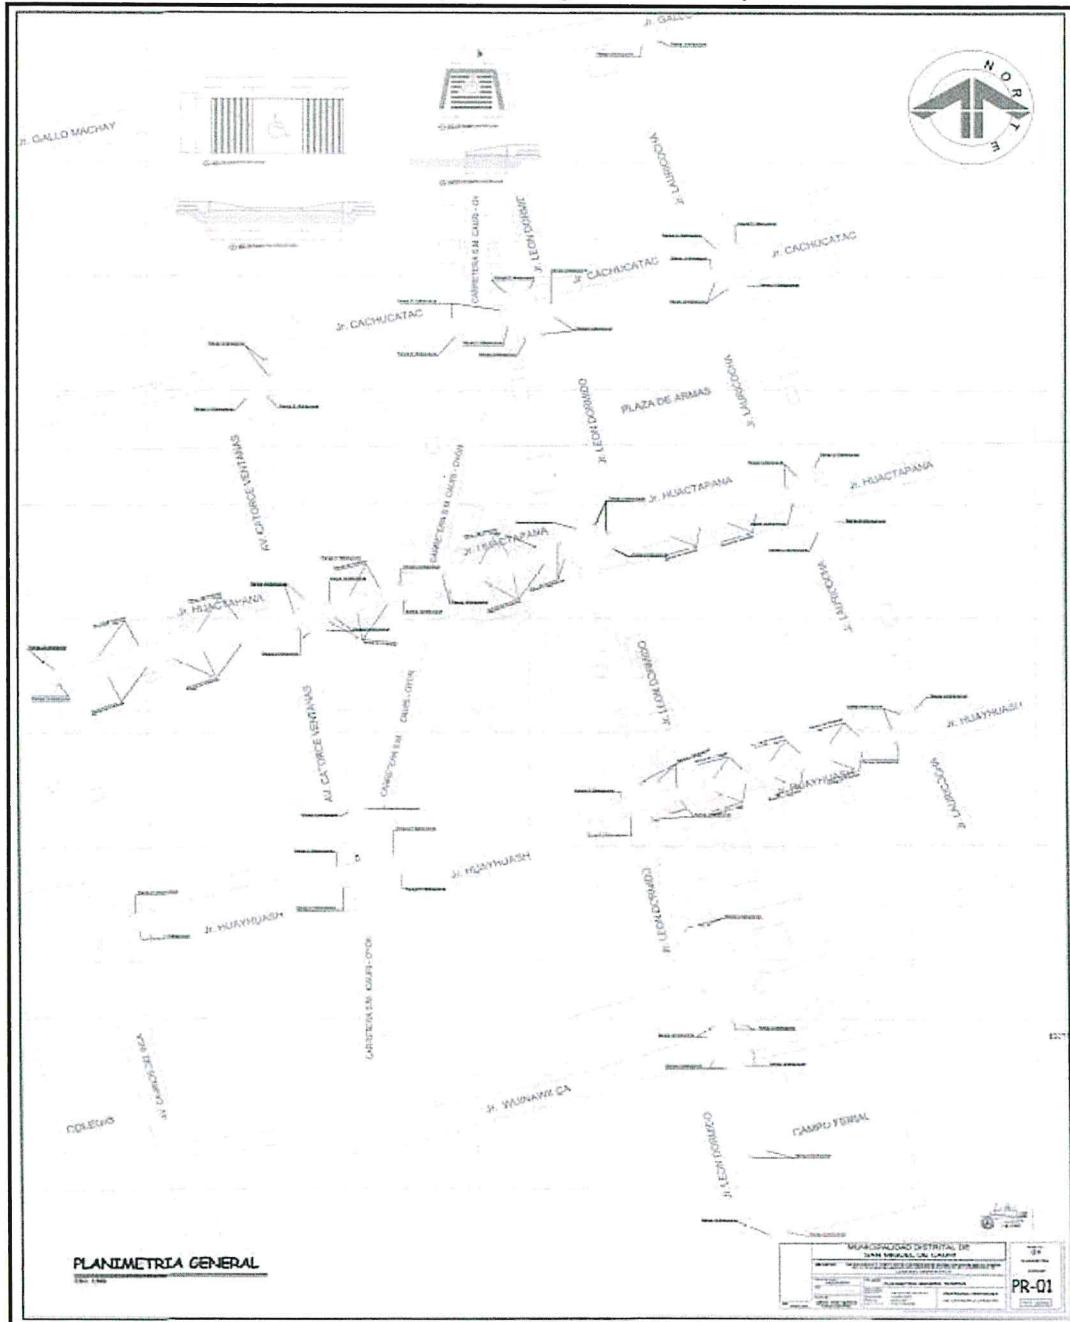
Imagen n.º 15
Plano de la planimetría general de las rampas

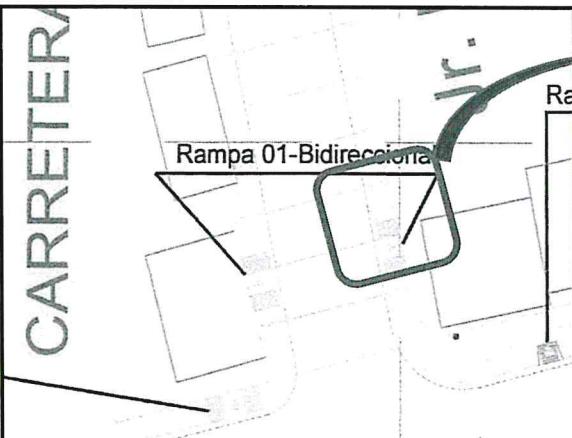
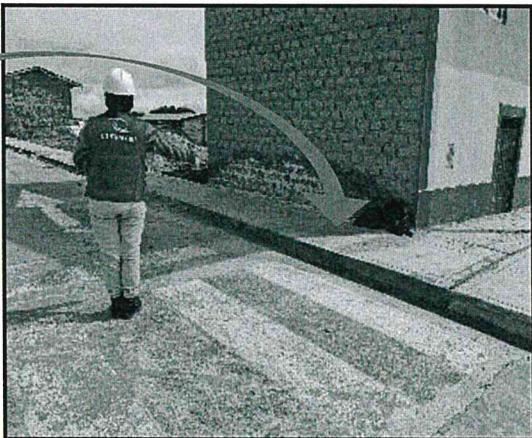
Imagen n.º 16	Imagen n.º 17
<p>Rampa bidireccional, jr. León Dormido cuadra 5, lado derecho</p>

<p>Fuente: Folio 000045 del expediente técnico de obra aprobado (Apéndice n.º4).</p>	<p>Se evidencia que no se ejecutó la rampa bidireccional en el jr. León Dormido cuadra 5, lado derecho</p>

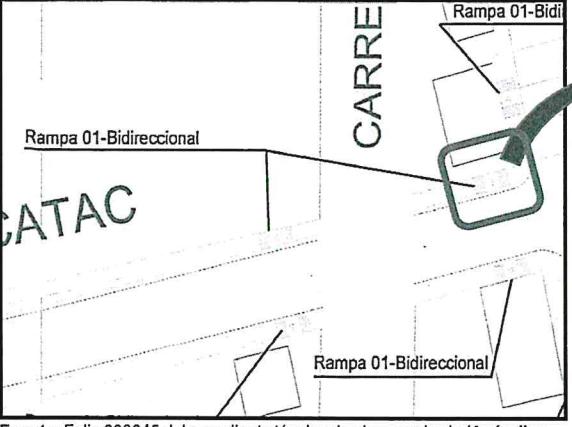
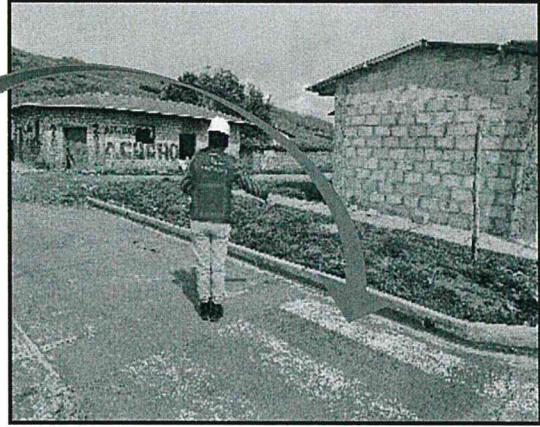
<p>Imagen n.º 18 Rampa 01-Bidireccional, jr. Cachucatac cuadra 1, lado izquierdo</p>

<p>Fuente: Folio 000045 del expediente técnico de obra aprobado (Apéndice n.º4).</p>	<p>Imagen n.º 19 Se evidencia que no se ejecutó la rampa bidireccional en el jr. Cachucatac cuadra 1, lado izquierdo</p>

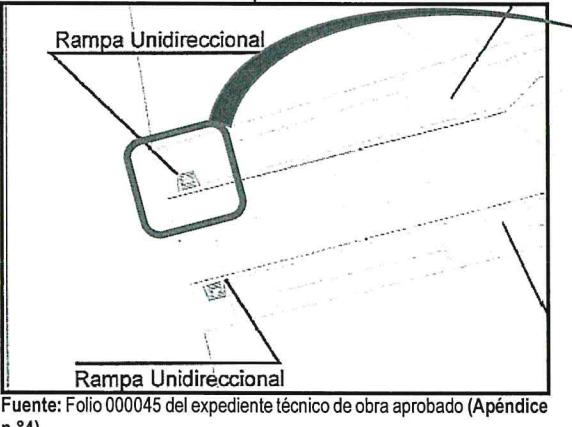
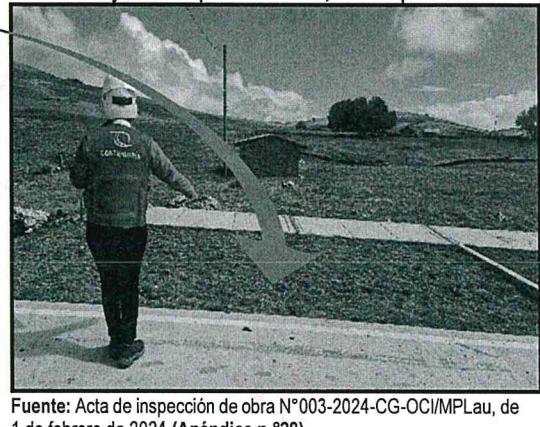
<p>Fuente: Acta de inspección de obra N°002-2024-CG-OCI/MPLau, de 31 de enero de 2024 (Apéndice n.º27).</p>
<p>Imagen n.º 20 Rampa unidireccional, jr. Huactapana cuadra 1, lado izquierdo</p>

<p>Fuente: Folio 000045 del expediente técnico de obra aprobado (Apéndice n.º4).</p>	<p>Imagen n.º 21 Se evidencia que no se ejecutó la rampa unidireccional en el jr. Huactapana cuadra 1, lado izquierdo</p>

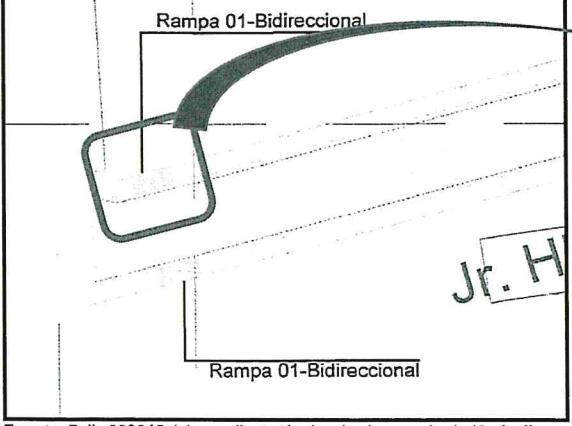
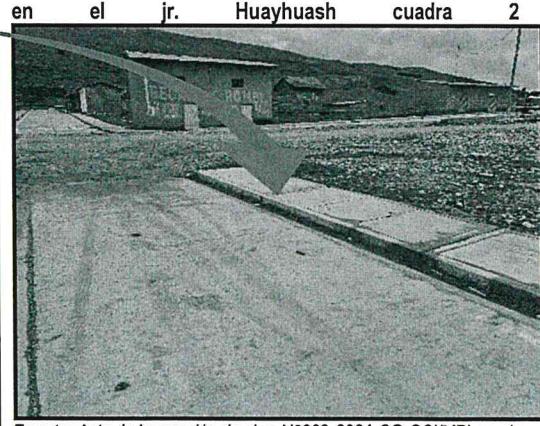
<p>Fuente: Acta de inspección de obra N°003-2024-CG-OCI/MPLau, de 1 de febrero de 2024 (Apéndice n.º28).</p>
<p>Imagen n.º 22 Rampa bidireccional, jr. Huayhuash cuadra 2</p>

<p>Fuente: Folio 000045 del expediente técnico de obra aprobado (Apéndice n.º4).</p>	<p>Imagen n.º 23 Se evidencia que no se ejecutó la rampa bidireccional en el jr. Huayhuash cuadra 2</p>

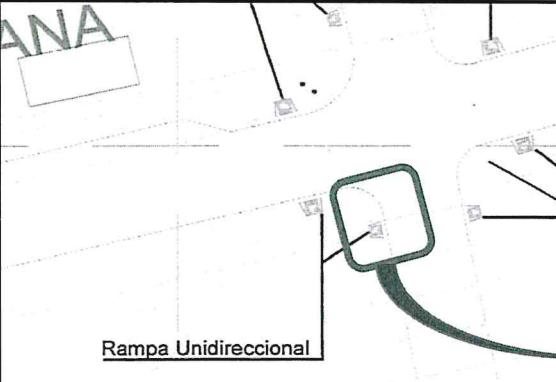
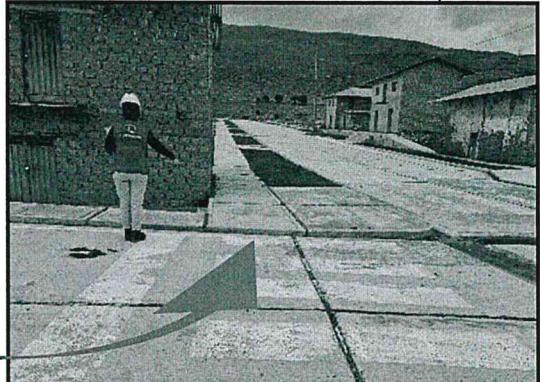
<p>Imagen n.º 24 Rampa Unidireccional, av. Catorce Ventanas cuadra 1, lado izquierdo</p>

<p>Rampa Unidireccional</p>	<p>Imagen n.º 25 Se evidencia que no se ejecutó la rampa unidireccional en la av. Catorce Ventanas cuadra 1, lado izquierdo</p>

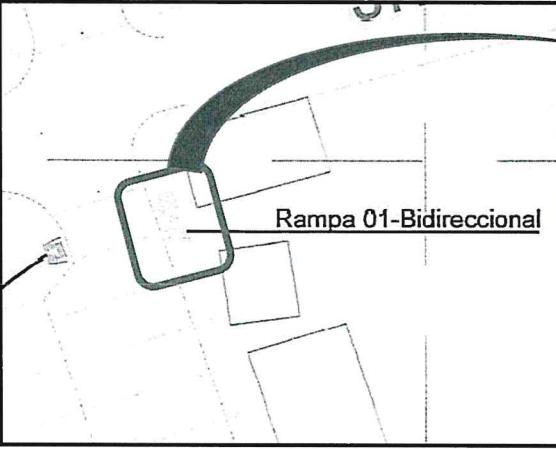
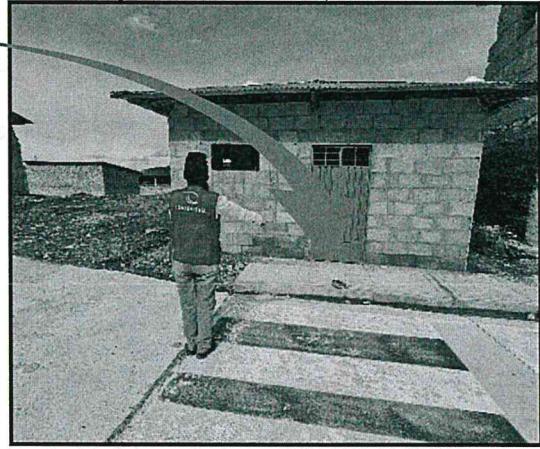
<p>Fuente: Folio 000045 del expediente técnico de obra aprobado (Apéndice n.º4).</p> <p>Imagen n.º 26 Rampa 01-Bidireccional, jr. Lauricocha cuadra 2, lado derecho</p>

<p>Rampa 01-Bidireccional</p>	<p>Fuente: Acta de inspección de obra N°004-2024-CG-OCI/MPLau, de 2 de febrero de 2024 (Apéndice n.º29).</p> <p>Imagen n.º 27 Se evidencia que no se ejecutó la rampa bidireccional en el jr. Lauricocha cuadra 2, lado derecho</p>

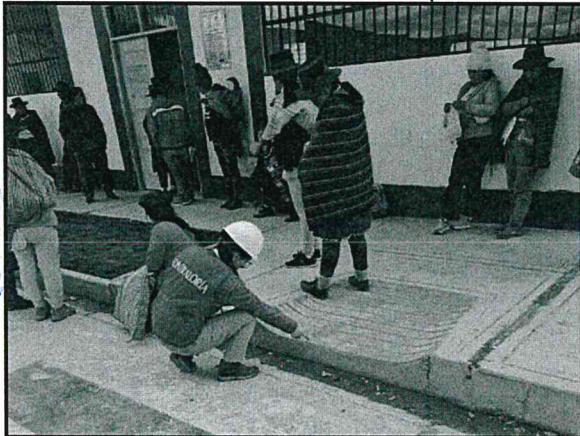
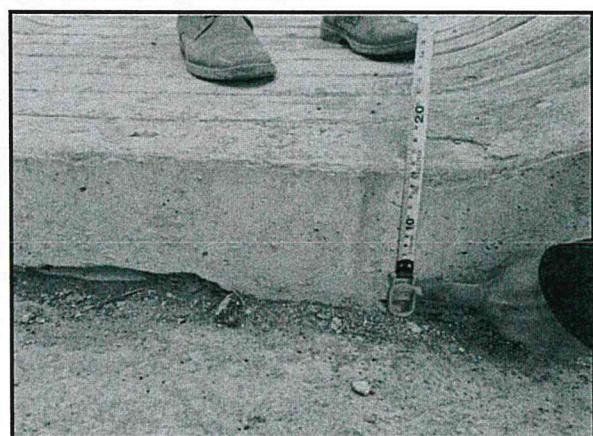
Esquina del jr. Leon Dormido y jr. Huactapana, referencia, esquina del local comunal
Existe una rampa unidireccional con una altura de 15 centímetros

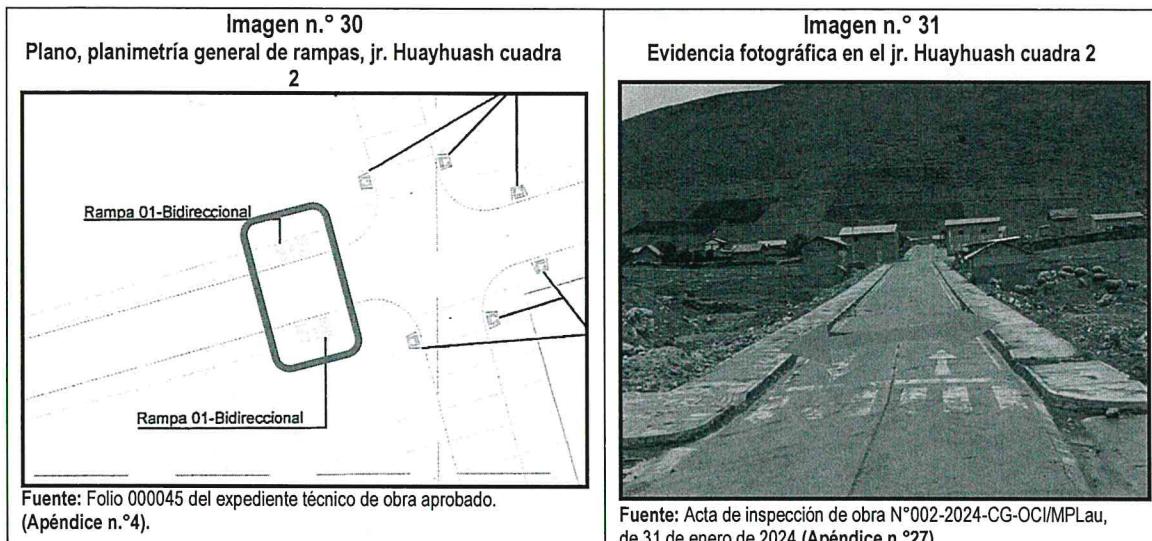
Así mismo, es preciso indicar que las rampas no solo no cumplen con la ubicación y alineación según lo indicado en el plano de planimetría general de rampas del expediente técnico de obra, es decir, estar ubicadas frente a frente, pues se evidenció que existen rampas que fueron ejecutadas de tipo bidireccional como rampas unidireccionales y viceversa, como se muestra a continuación:

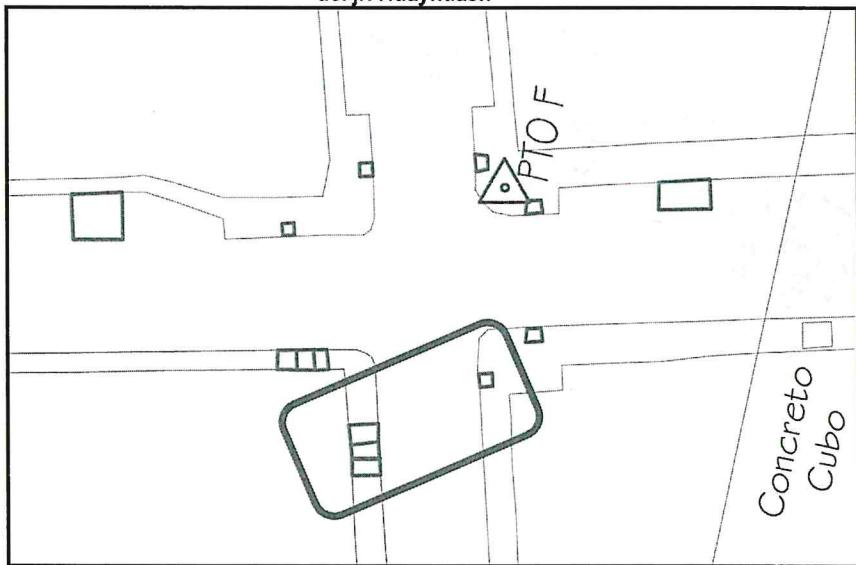
Imagen n.º 32
Intersección del jr. León Dormido con el jr. Huayhuash, en donde llega la cuadra n.º2 del jr. Huayhuash

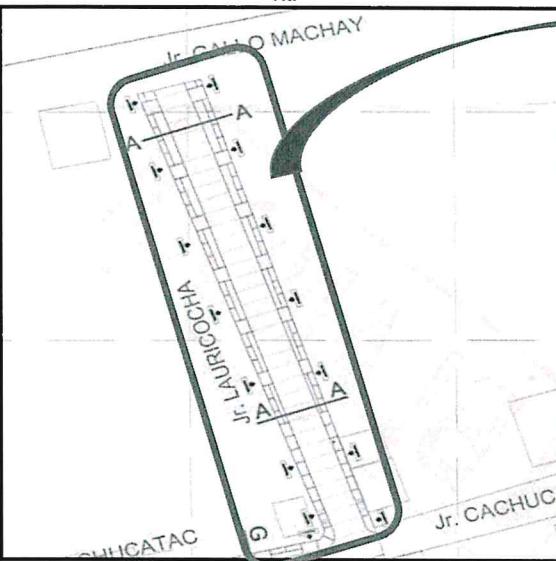
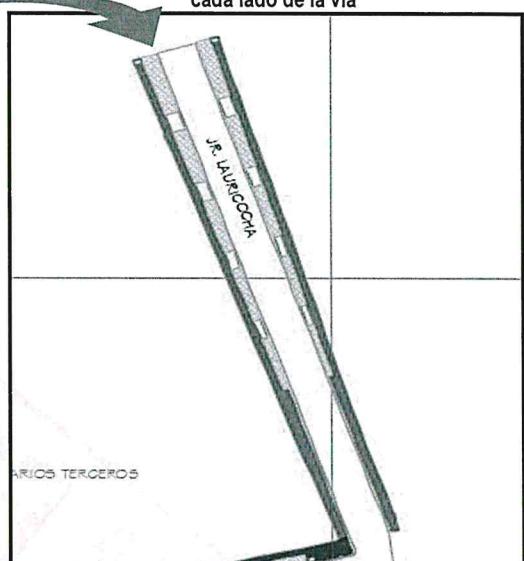
Imagen n.º 33	Imagen n.º 34
<p>Plano de veredas y secciones típicas - Jr. Lauricocha cuadra 3, se denota diez (10) losas completas, cinco (5) a cada lado de la vía</p>

<p>Fuente: Folio 000047 del expediente técnico de obra aprobado (Apéndice n.º4).</p>	<p>Plano de veredas Jr. Lauricocha cuadra 3, se evidencia ocho (8) rampas ejecutadas en el lugar de las losas completas de veredas, se evidencia cuatro (4) rampas a cada lado de la vía</p>

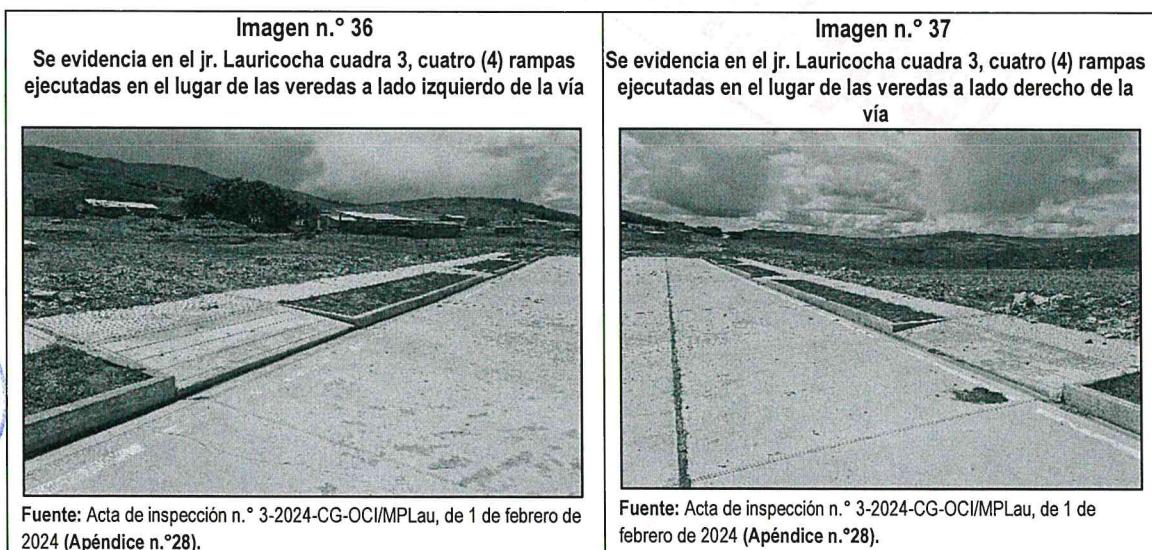
No obstante, las secciones evidenciadas en la inspección física realizada en obra, se evidenció que parte del área de la vereda fue ejecutada como rampa, con dimensiones de tres (3) metros de largo por anchos que varían desde los 0.80 metros hasta los 1.50 metros, haciendo un total de cuatro (4) rampas a lado derecho y cuatro (4) rampas a lado izquierdo, en área donde correspondió ejecutar las veredas, como se muestra en las imágenes que siguen:

En resumen, como se ha detallado anteriormente, se evidencia incompatibilidad entre los planos de veredas del expediente técnico y lo ejecutado por el Contratista, en referencia a la partida de veredas, ya que parte de ellas, fueron ejecutadas como rampas, el mismo que se contradice con la descripción de la partida 2. Veredas de Concreto $f_c=175\text{kg/cm}^2$ ⁶¹ que estableció: “(...) Se tratará de ganar la mayor área posible ya que el ancho de las calles en algunos jirones es muy angosto. (...)”

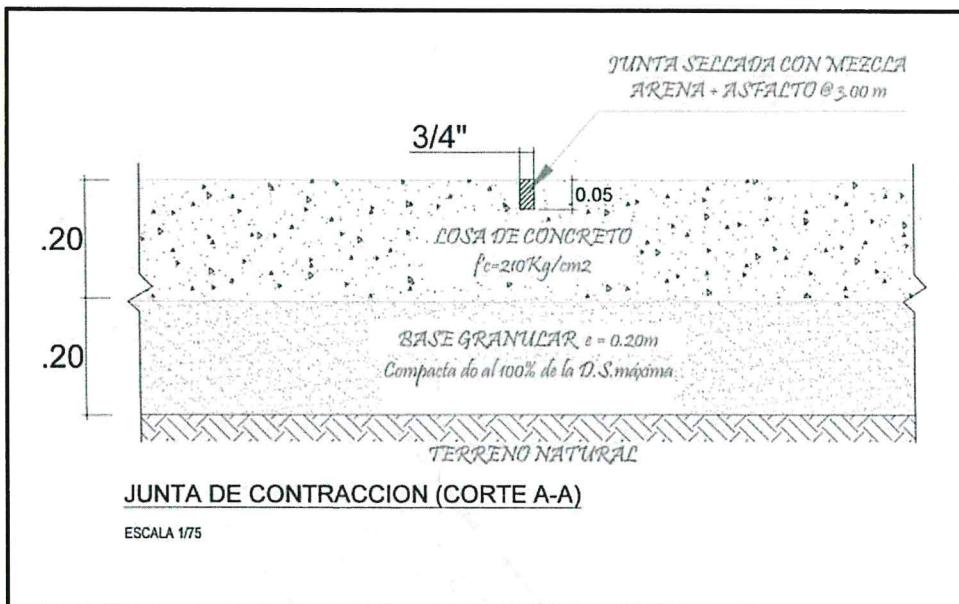
Imagen n.º 38
Detalle de junta de contracción en la losa de concreto

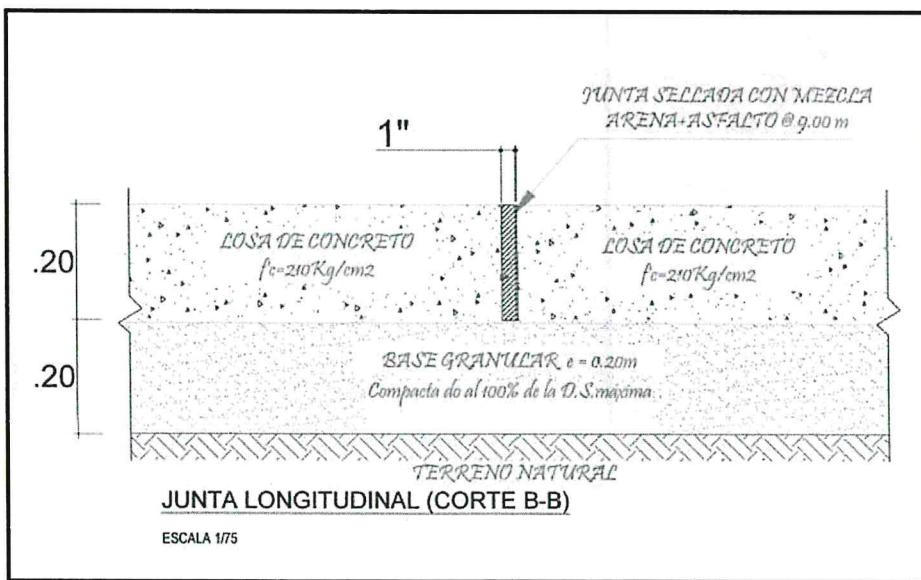
Imagen n.º 39
Detalle de junta longitudinal en la losa de concreto

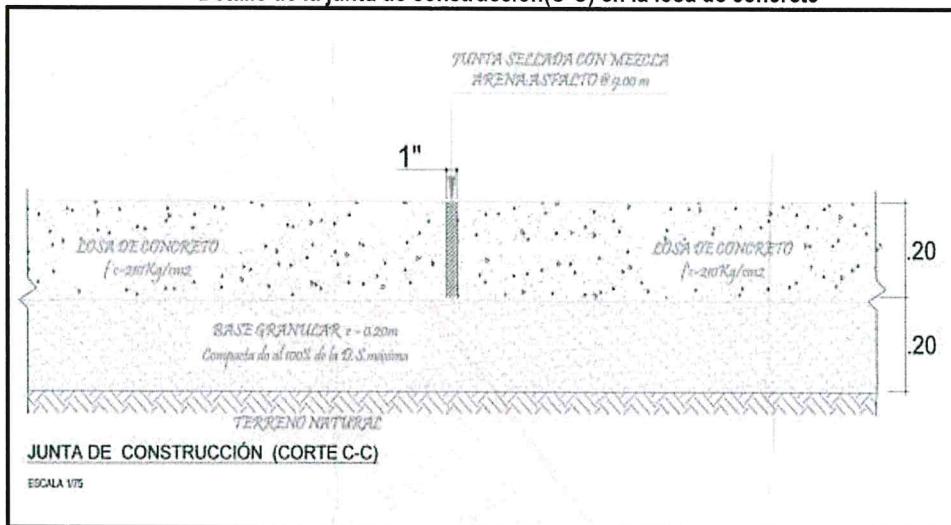
Imagen n.º 40
Detalle de la junta de construcción(C-C) en la losa de concreto

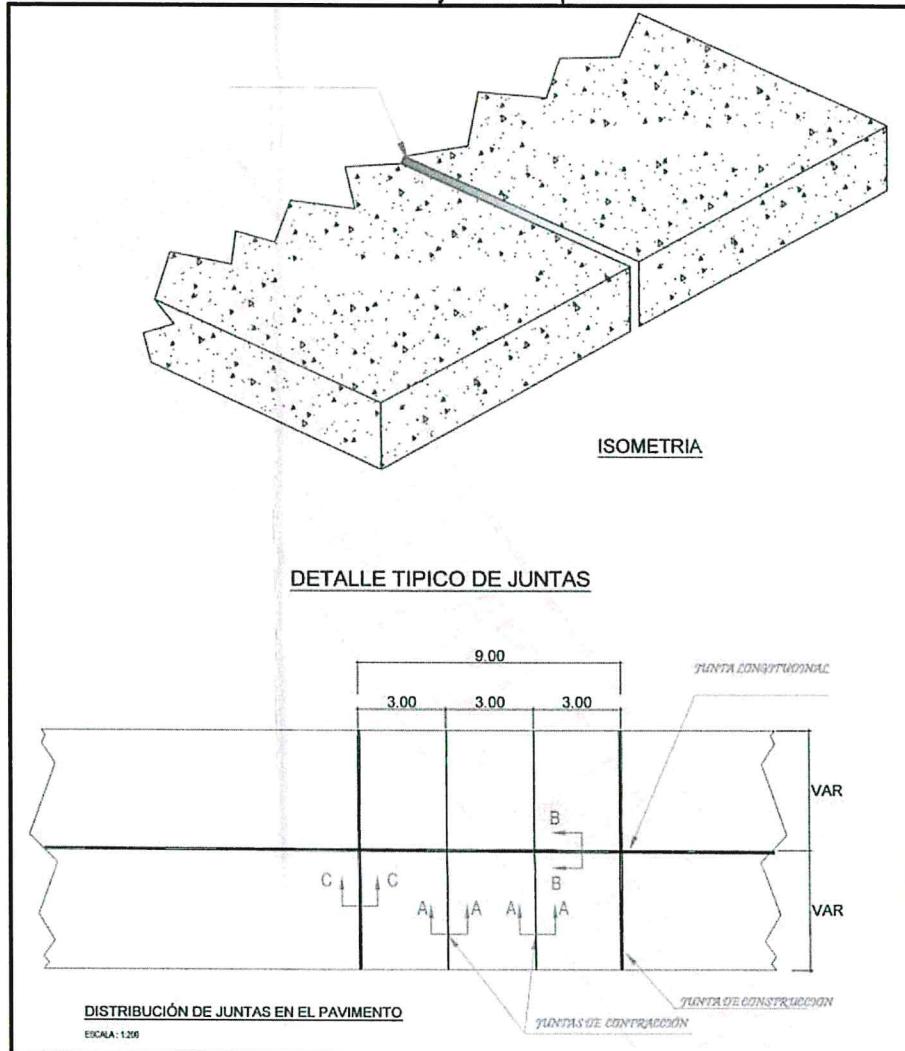
Imagen n.º 41
Distribución de las juntas en el pavimento

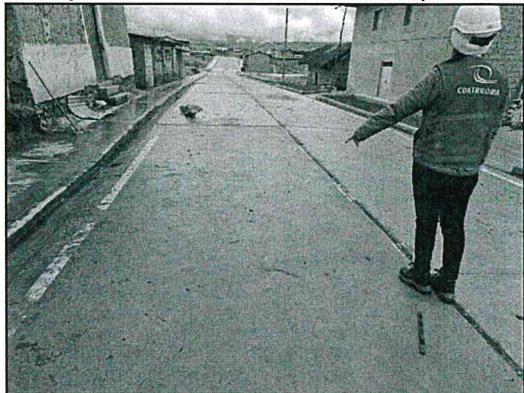
Imagen 43

Se observa que en la Av. catorce ventanas no existen las juntas de construcción indicadas en el plano

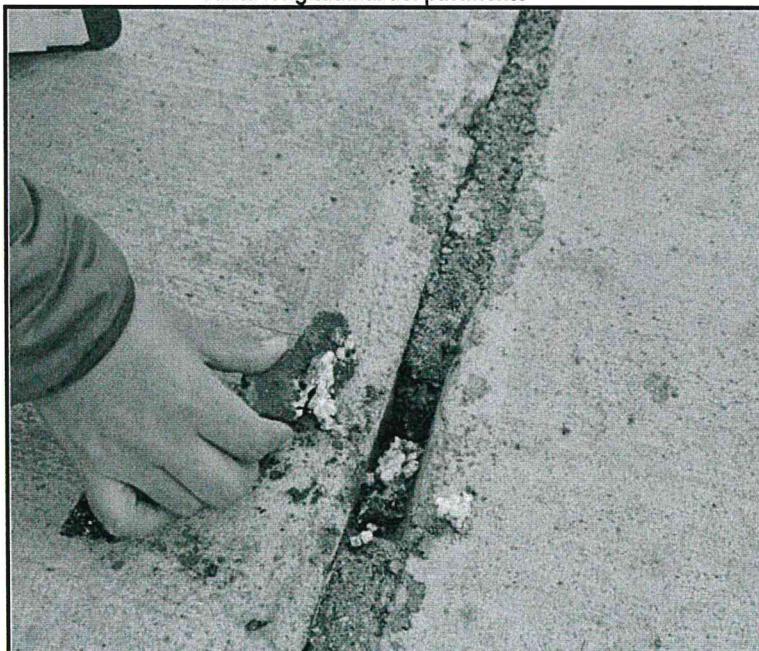
Junta longitudinal del pavimento

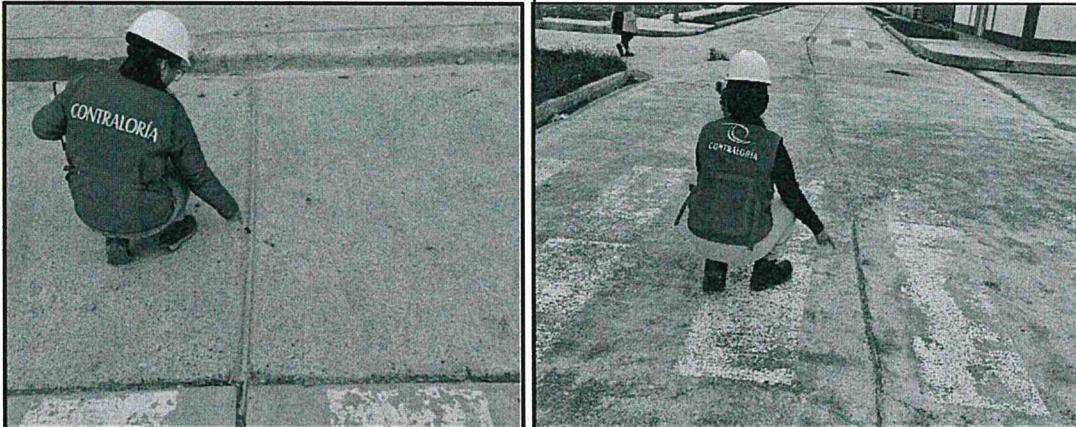
Imágenes n°s 45 y 46
Juntas de pavimento

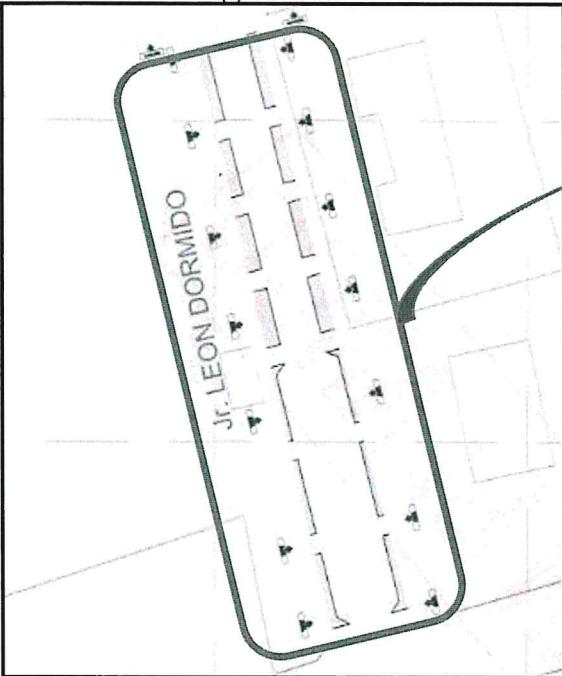
Plano General de Sardinel y Jardines - Jr. León Dormido cuadra 2, en donde se observa catorce (14) áreas verdes, siete (7) a cada lado

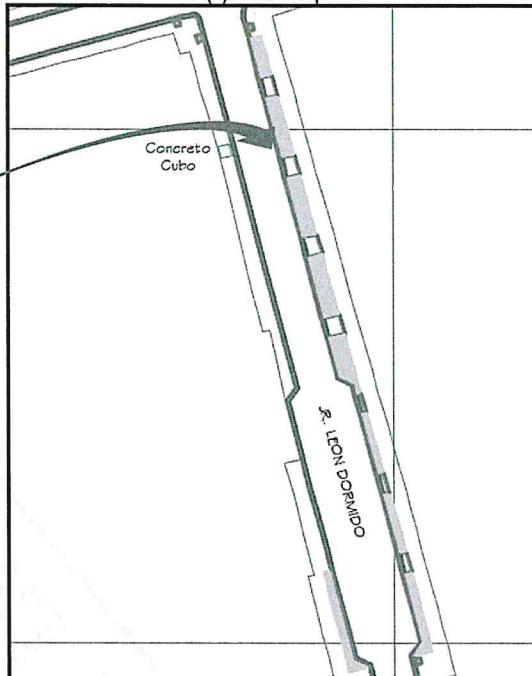
Plano de veredas Jr. León Dormido cuadra 2, en donde se observa nueve (9) áreas verdes, ocho (8) a lado derecho y uno (1) a lado izquierdo

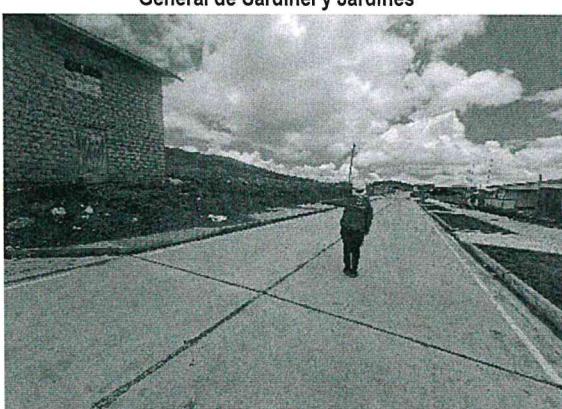
Sección Jr. León Dormido cuadra 2, se observa que a lado izquierdo no existen las áreas verdes indicadas en el Plano General de Sardinel y Jardines

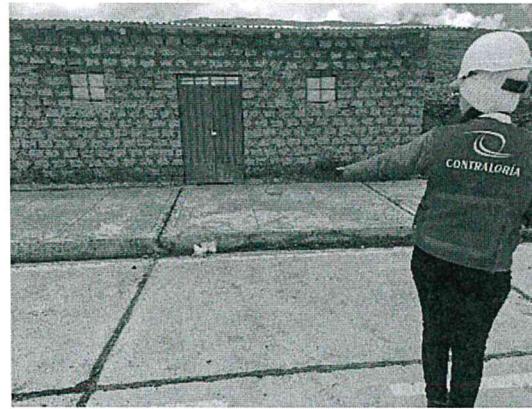
Sección Jr. León Dormido cuadra 2, lado izquierdo, se evidencia vereda de losa completa, sin presencia de áreas verdes sobre la vereda

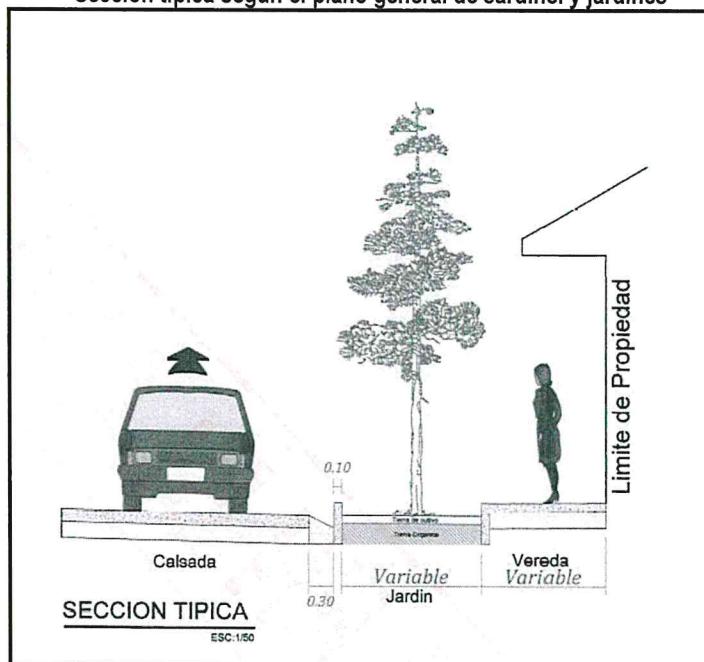
Imagen n.º 51
Sección típica según el plano general de sardinel y jardines

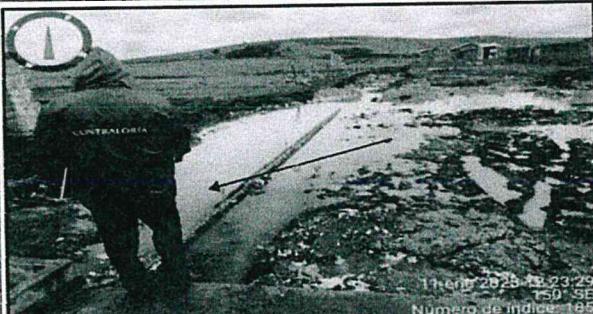
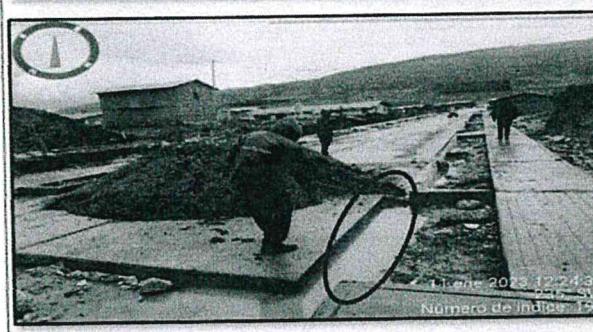
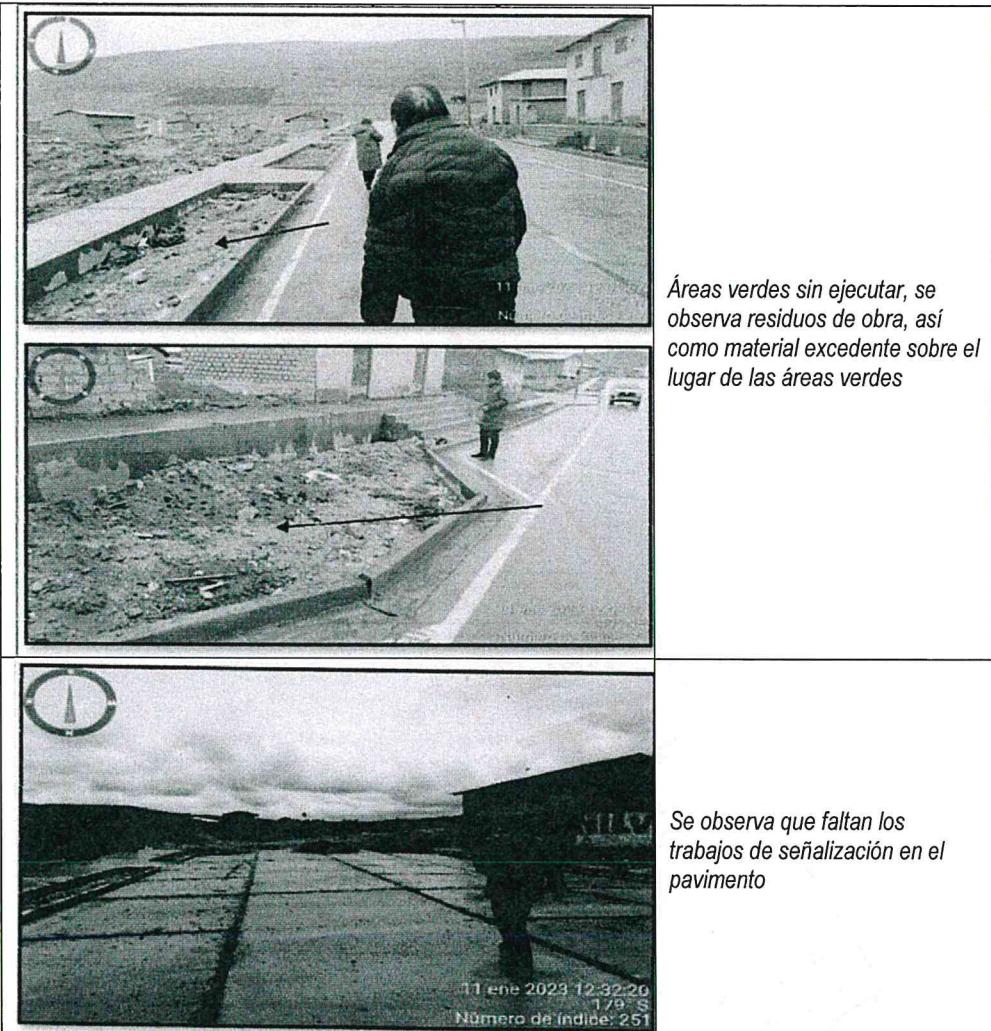
<small>11-enr-2023 12:24:32 T50 SW Número de índice: 199</small>	<p>Se observa las partidas de veredas y cunetas sin término de ejecución</p>
