INFORME DE AUDITORÍA N° 088-2024-2-5332-AC

**AUDITORÍA DE CUMPLIMIENTO
GOBIERNO REGIONAL DE ANCASH
INDEPENDENCIA – HUARAZ - ANCASH**

**ELABORACIÓN DEL EXPEDIENTE TÉCNICO,
EJECUCIÓN FÍSICA Y LIQUIDACIÓN PARCIAL DE LA
OBRA: “MEJORAMIENTO Y AMPLIACIÓN DE LA
CALIDAD EDUCATIVA EN EL NIVEL SECUNDARIO DE
LA INSTITUCIÓN EDUCATIVA SANTO DOMINGO DE
GUZMÁN CENTRO POBLADO DE TAUCA - DISTRITO DE
TAUCA - PROVINCIA DE PALLASCA - REGIÓN ANCASH”**

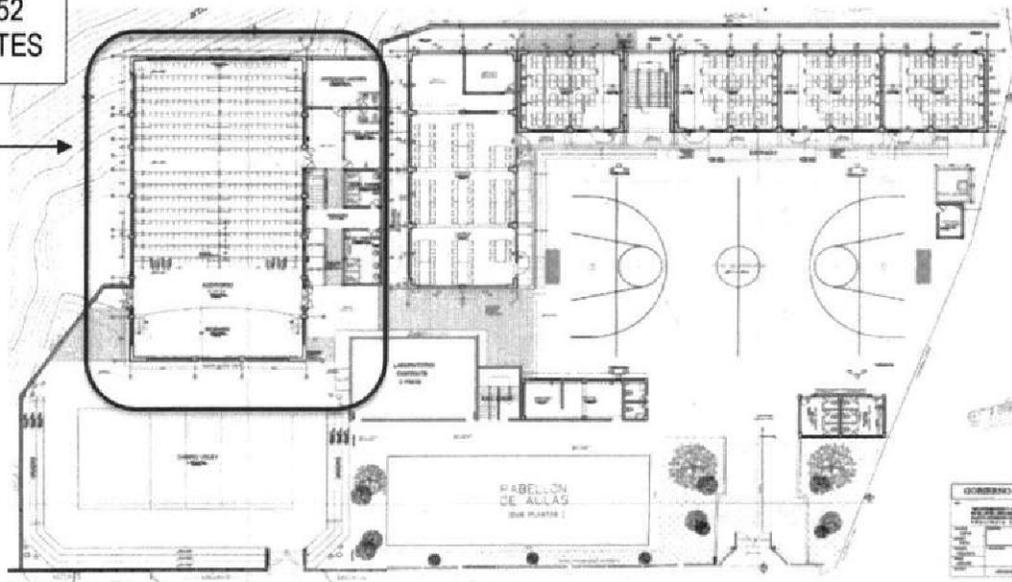
AUDITORIO
PARA 352
ASISTENTES

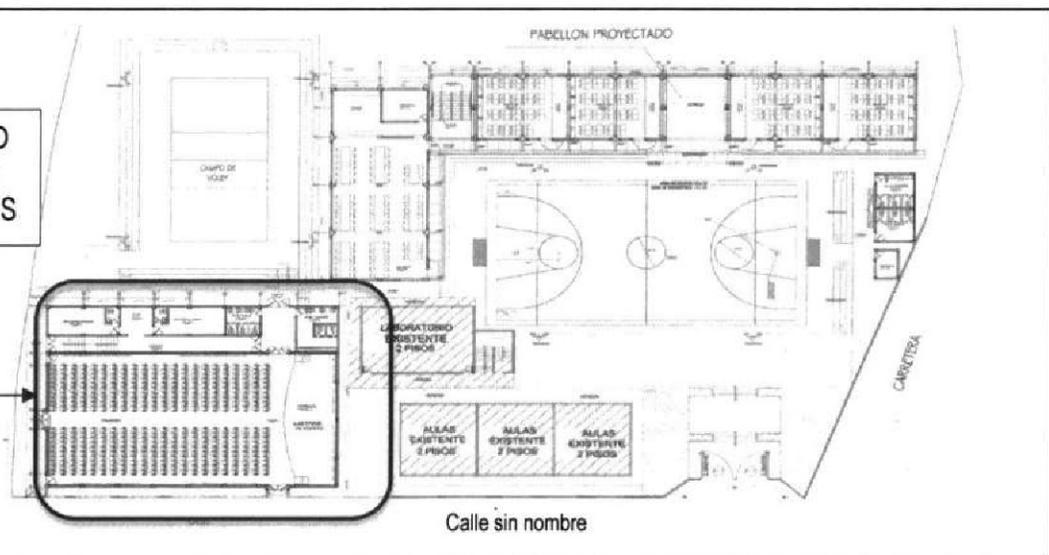
IMAGEN n.º 27
DETALLE DEL AUDITORIO DE ACUERDO AL PLANO A-01 DEL EXPEDIENTE TÉCNICO
CONTRACTUAL

AUDITORIO
PARA 440
ASISTENTES

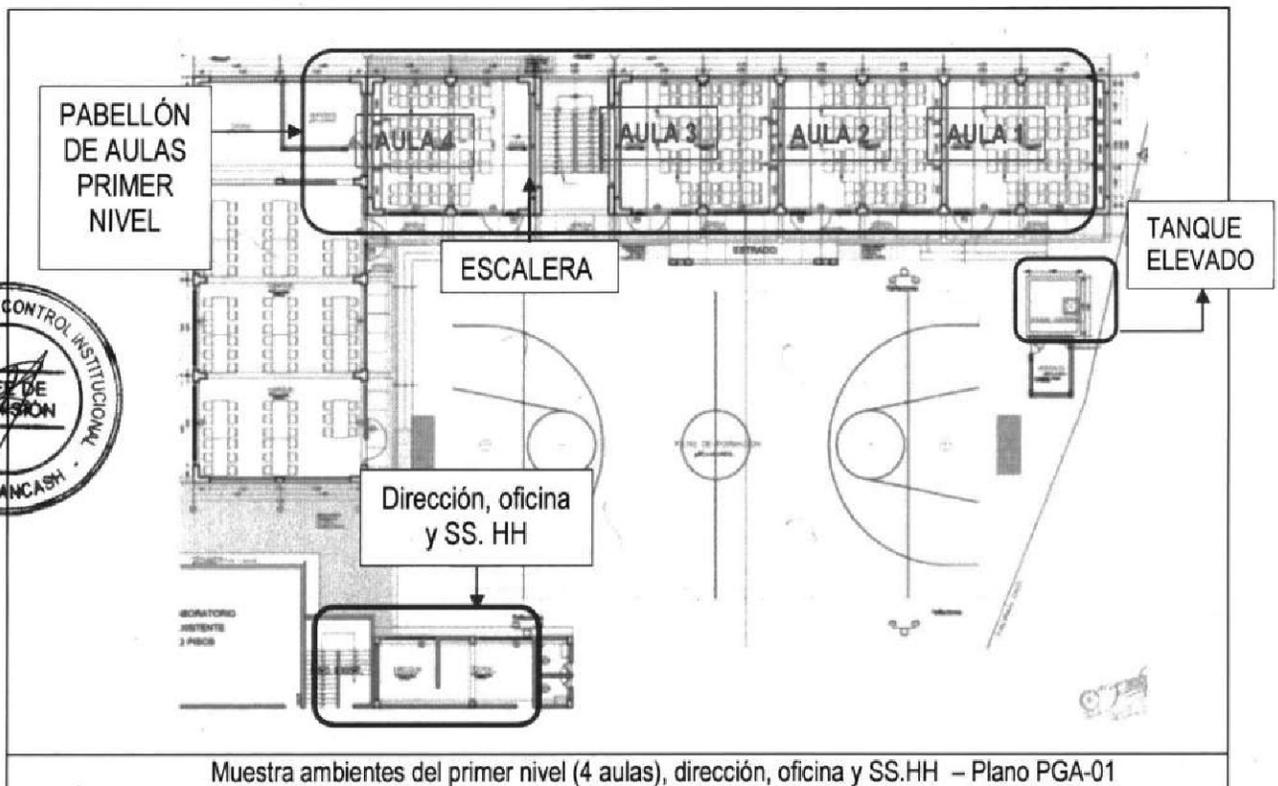
Muestra ambientes del primer nivel (4 aulas), dirección, oficina y SS.HH – Plano PGA-01

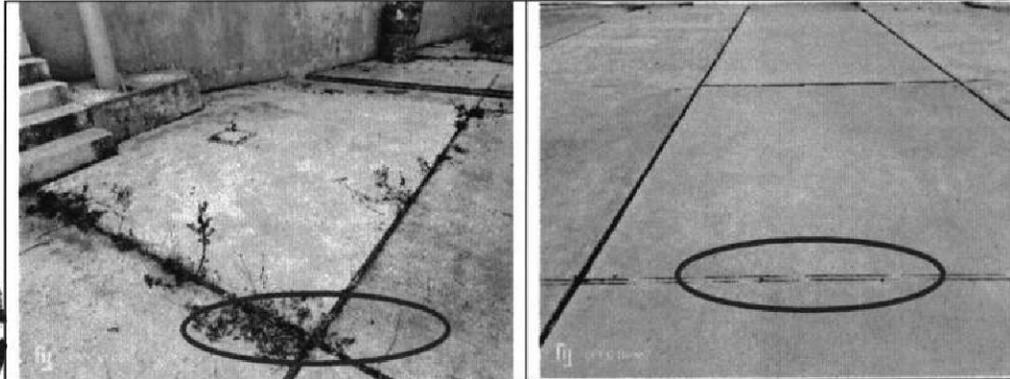
IMAGEN n.º 32
ESTADO ACTUAL DE LAS JUNTAS DEL CAMPO DE VOLEY

Así también, se ha evidenciado afloramiento de vegetación a lo largo de las juntas transversales y longitudinales, ello por falta de relleno; y, se viene produciendo infiltraciones de aguas pluviales a través de las juntas expuestas que originarían cambios volumétricos en el suelo de fundación y deformaciones en las losas de concreto.

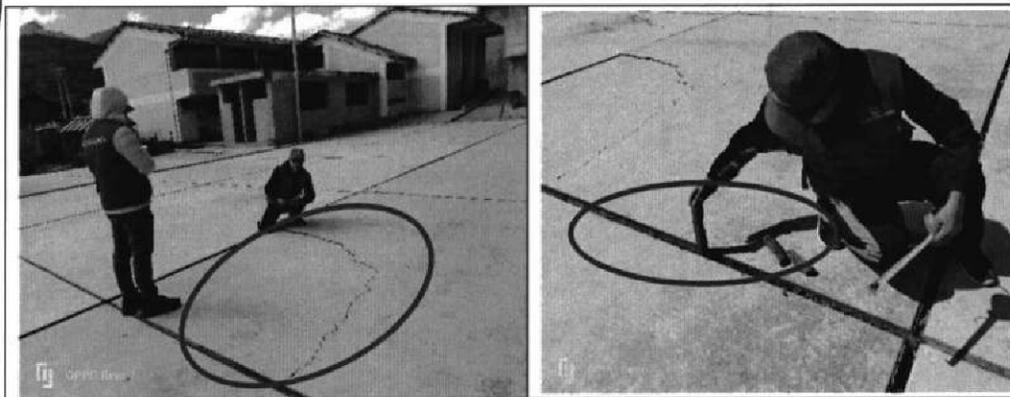
ESTADO ACTUAL DE LAS JUNTAS DE LA LOSA DEPORTIVA MULTIUSO/PATIO DE FORMACIÓN

Por tanto, luego de las mediciones realizadas por la Comisión Auditora, y reflejada en el Acta de inspección a la obra (Apéndice n.º 96) de 7 mayo de 2024, se advierte que solo se ejecutó 130m de los 272.50m valorizados.

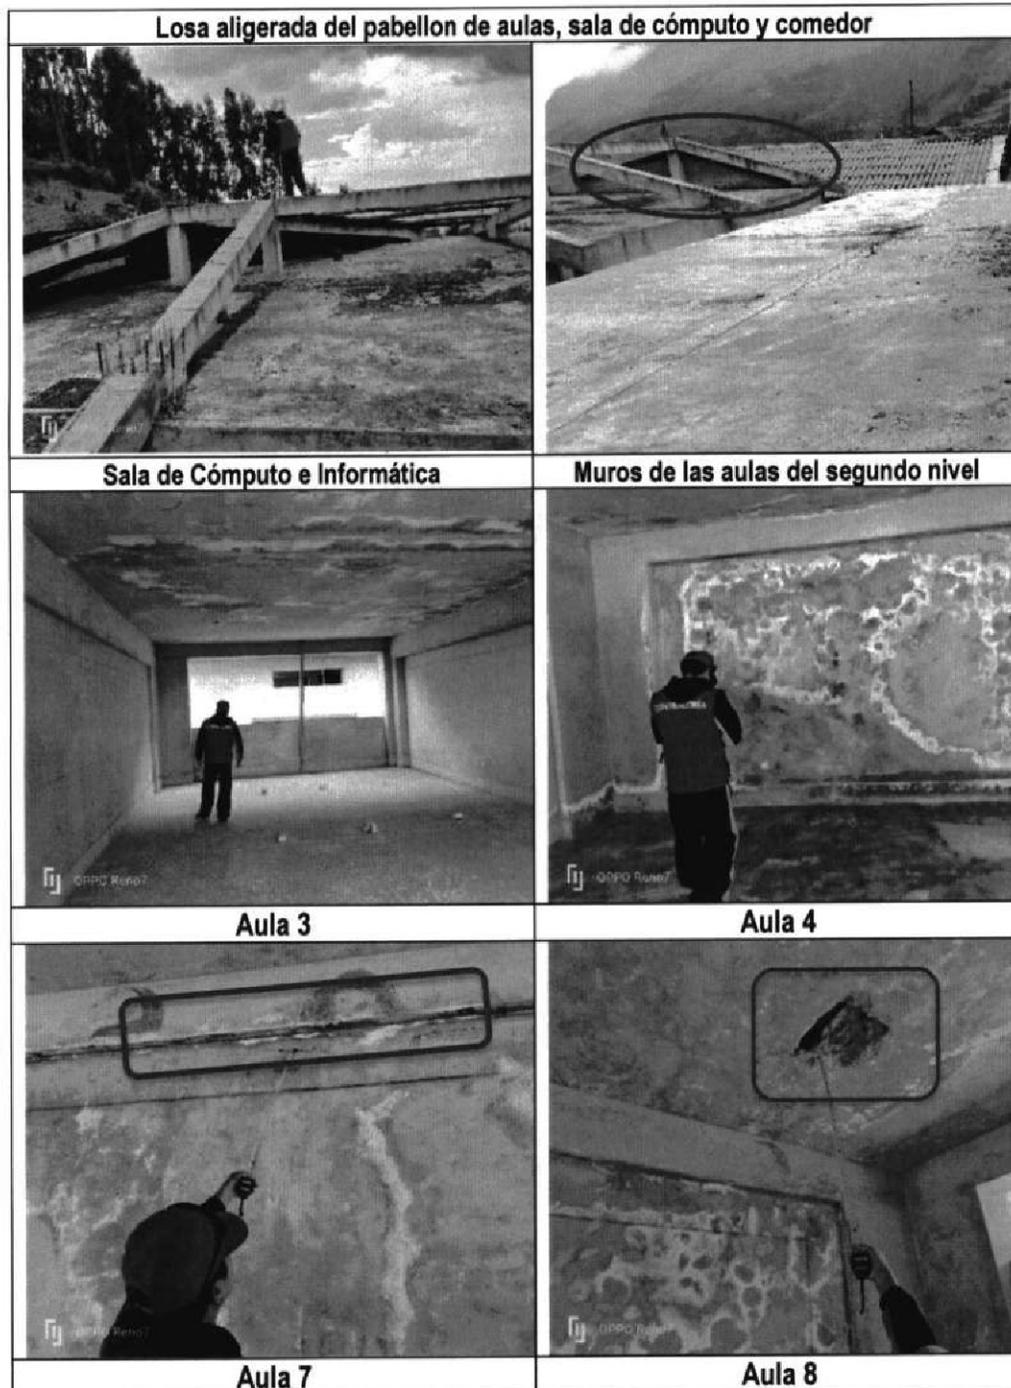
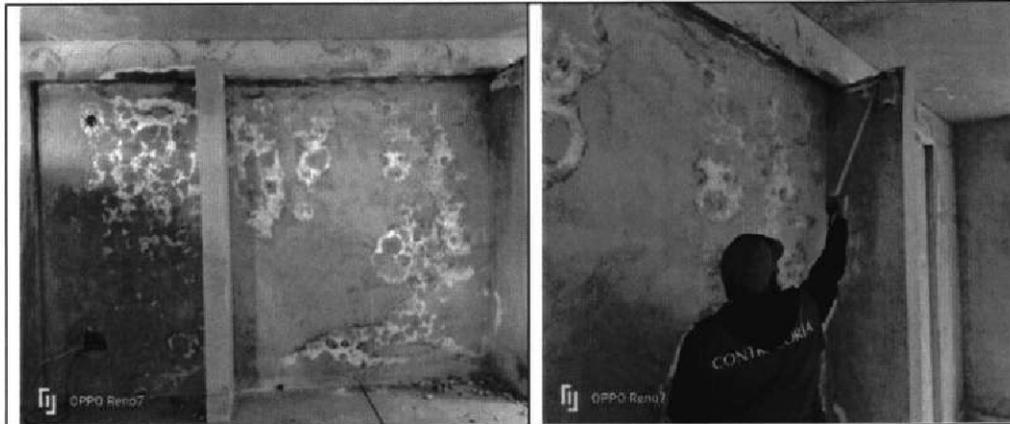
IMAGEN n.º 34
ESTADO DE LA INFRAESTRUCTURA POR FALTA DE COBERTURA EN EL
PABELLÓN DE AULAS

En consecuencia, la partida 01.06.01.01 Cobertura con Teja Andina presupuestada por 711 m2, valorizada y pagada al Contratista, constituye perjuicio por S/71 224,27.

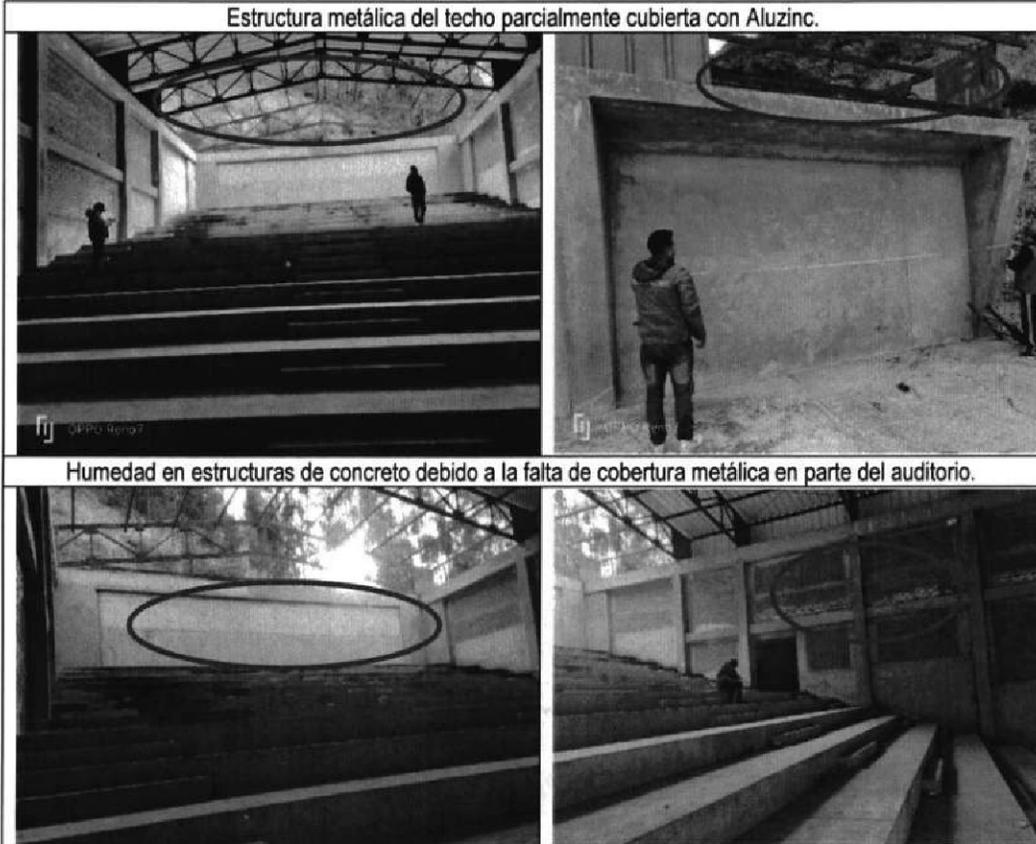
Estructura metálica del techo parcialmente cubierta con Aluzinc.

Humedad en estructuras de concreto debido a la falta de cobertura metálica en parte del auditorio.

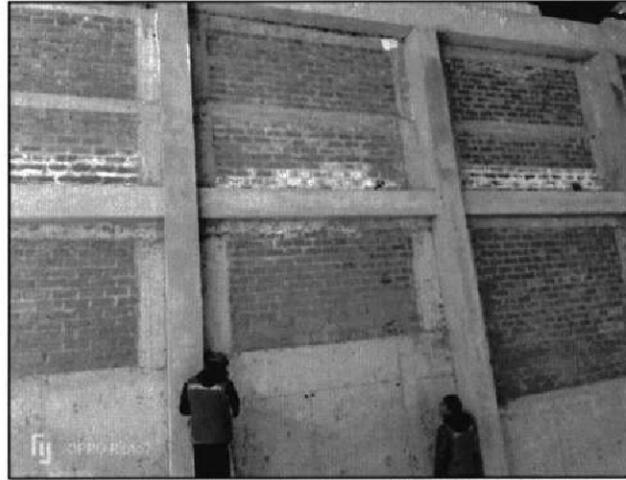
IMAGEN n.º 36
EFLORESCENCIA EN MUROS DEL AUDITORIO

Luego de las mediciones realizadas por la Comisión Auditora, se cuantificó 335,83 m² realmente ejecutados de la Partida 01.06.02.01 Cobertura para Auditorio con Estructura Metálica, no obstante, el Contratista valorizó al 100% la partida, pese a no haber ejecutado completamente dicho trabajo; constituyendo la diferencia perjuicio económico por S/35 514,78.

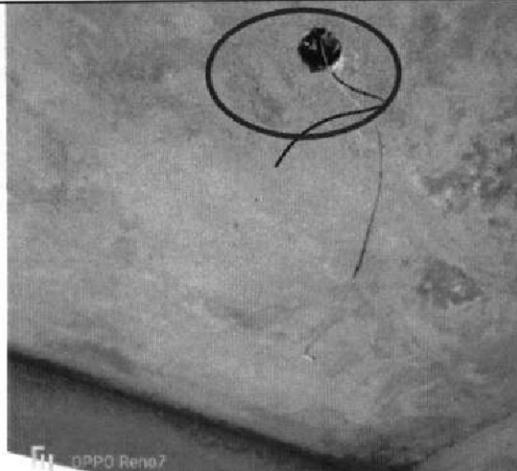
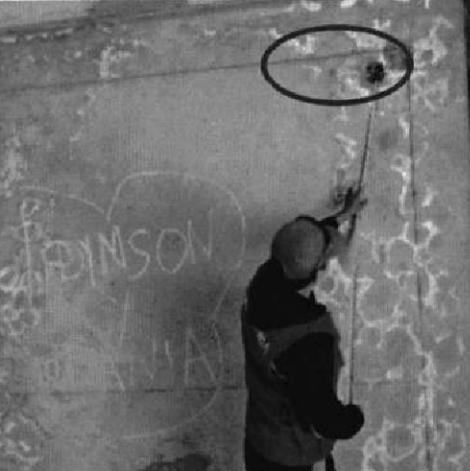
Salidas para centro de luz con cableado eléctrico expuesto y sin medidas preventivas.	Salidas para centro de luz con cableado eléctrico expuesto a humedad y eflorescencia debido a filtraciones

La ejecución parcial de la partida 04.01.01 Salida Para Centro de Luz, constituye perjuicio económico de S/1 016,32.

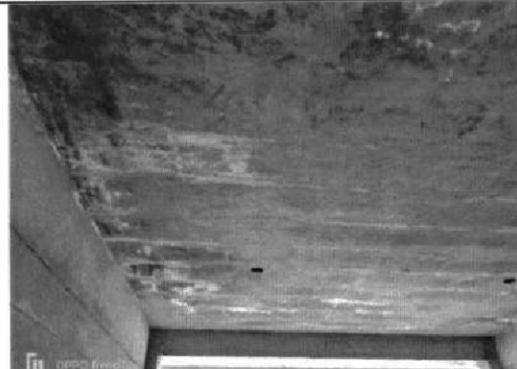
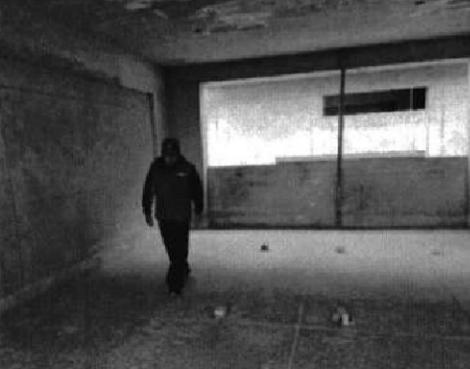
Humedad en cielos rasos de los ambientes de aulas del segundo nivel muy próximas a las salidas de centro de luz.	Salidas de centro de luz en aulas de cómputo del segundo nivel expuestas a humedad.

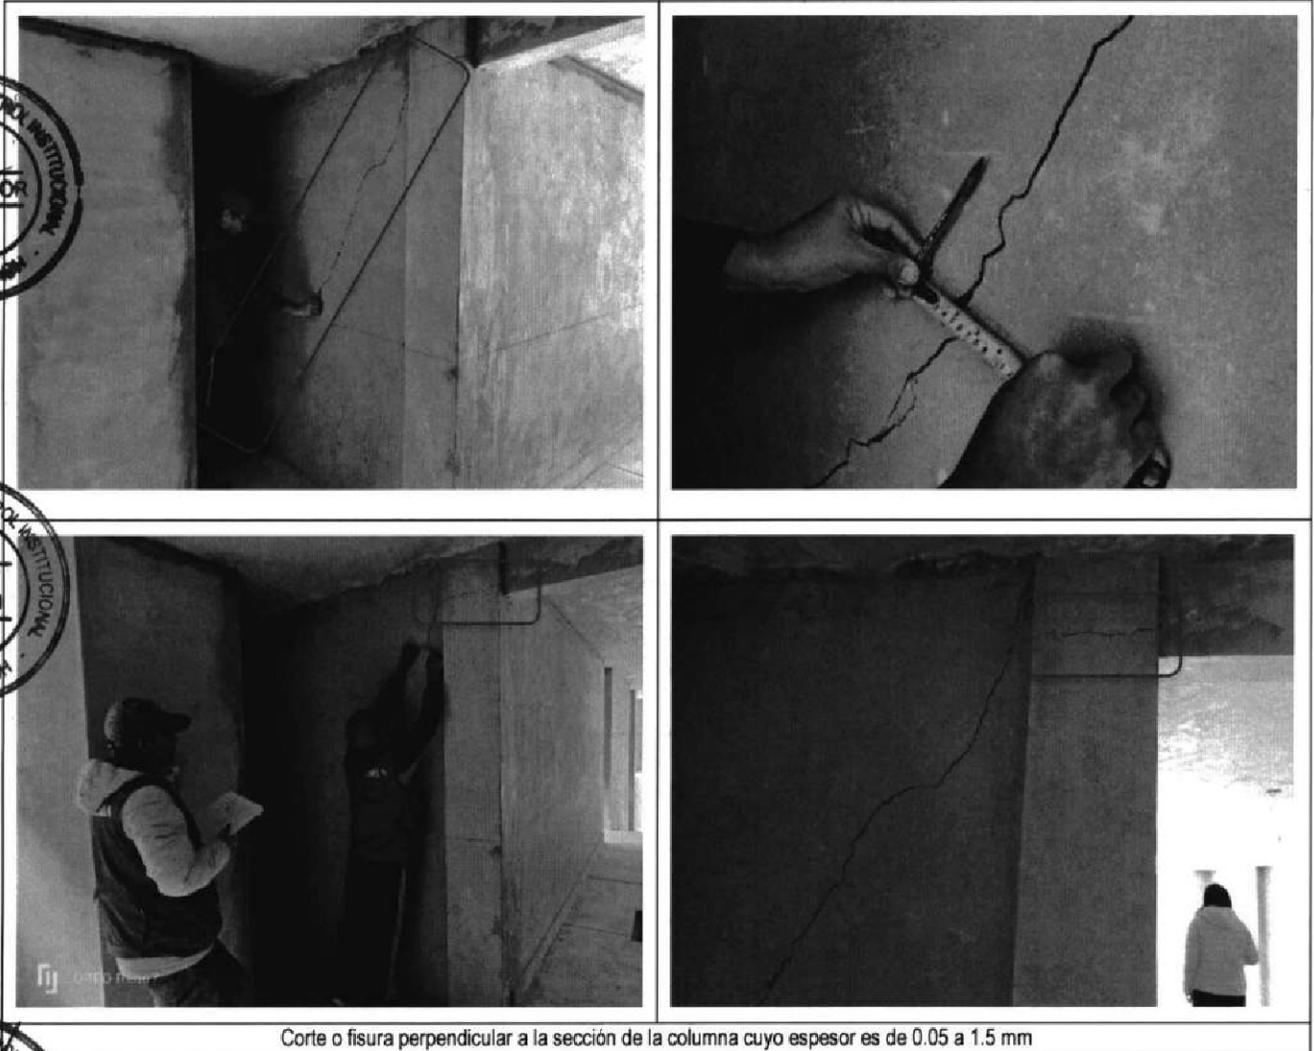
IMAGEN n.º38
MUESTRA FISURAS EN LA PARED DEL VESTUARIO DE VARONES Y MUJERES

Corte o fisura perpendicular a la sección de la columna cuyo espesor es de 0.05 a 1.5 mm

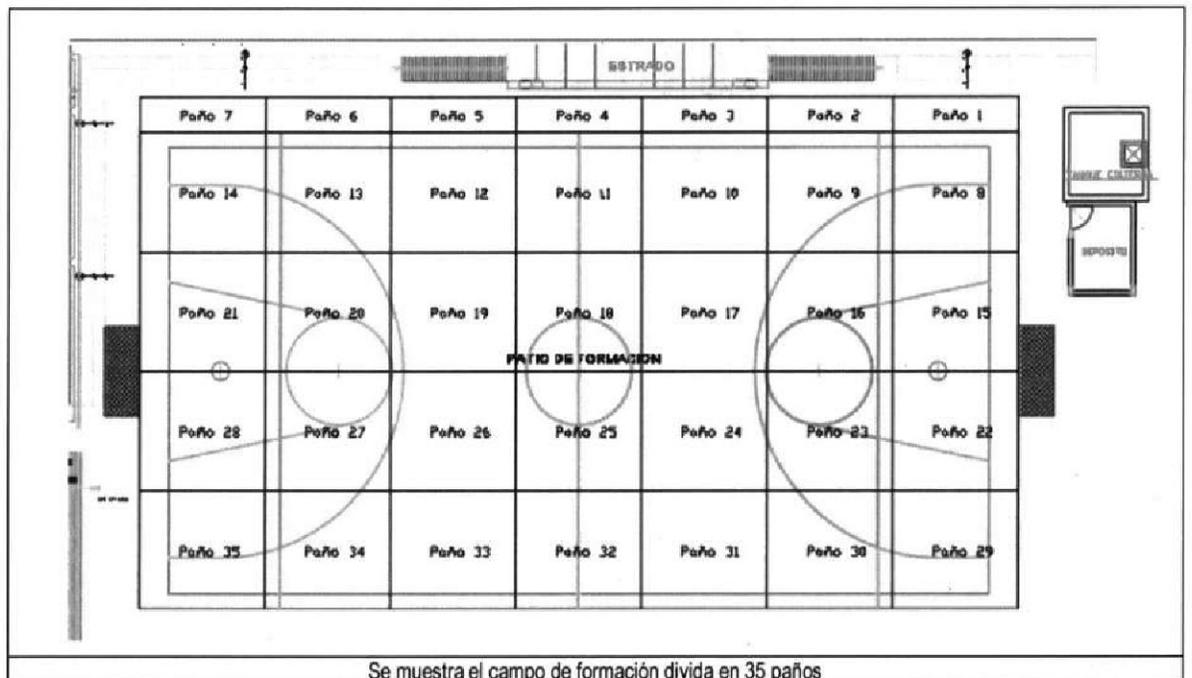
**IMAGEN n.° 39
DETALLE DEL PATIO DE FORMACIÓN**

Se muestra el campo de formación divida en 35 paños

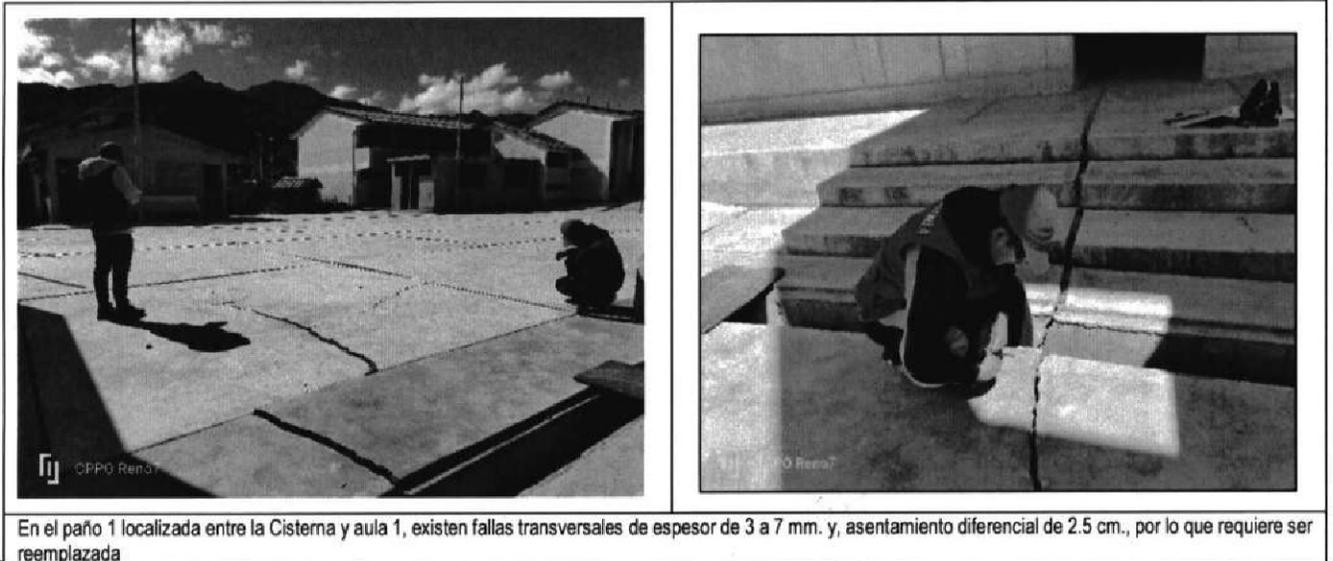
IMAGEN n.º 40
PAÑO 1 DE LA LOSA DE CONCRETO

En el paño 1 localizada entre la Cisterna y aula 1, existen fallas transversales de espesor de 3 a 7 mm. y, asentamiento diferencial de 2.5 cm., por lo que requiere ser reemplazada

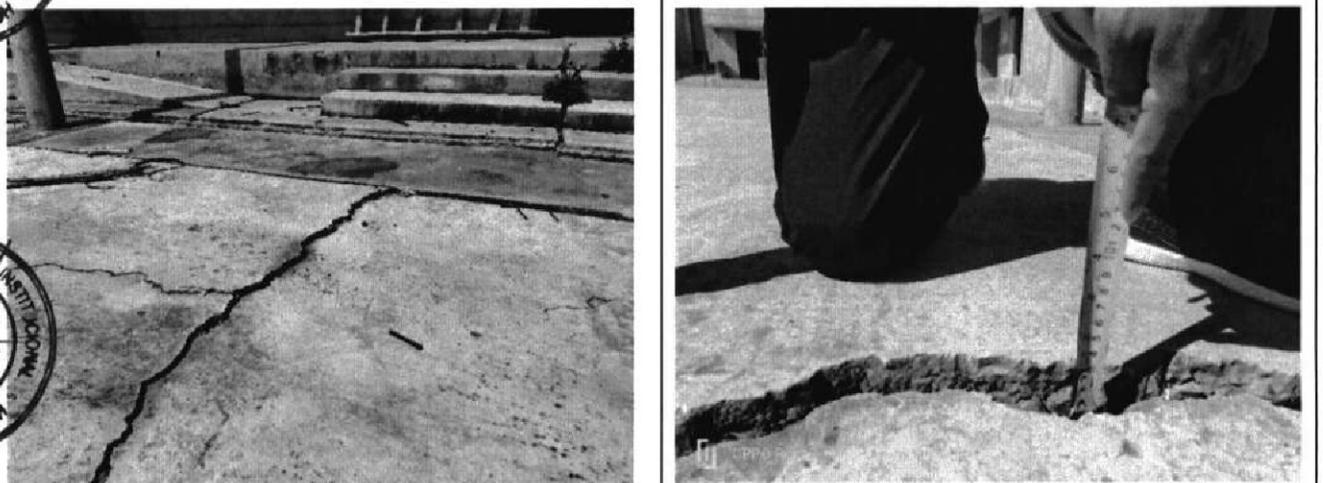
IMAGEN n.º 41
PAÑO 8 DE LA LOSA DE CONCRETO

Presencia de fallas transversales de espesor de 3 a 10 mm., con asentamiento diferencial de 2.5 cm., por lo que requiere ser reemplazada

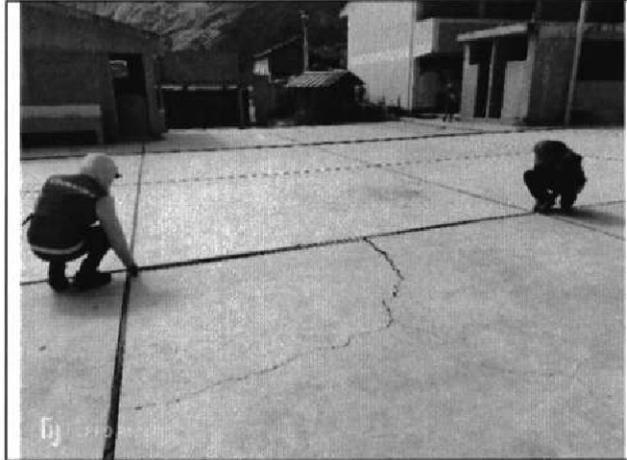
IMAGEN n.º 42
PAÑO 17 DE LA LOSA DE CONCRETO

En el paño 17, existen fallas transversales de espesor de 3 a 10 mm. y asentamiento diferencial de 2.5 cm, por lo que requiere ser reemplazada

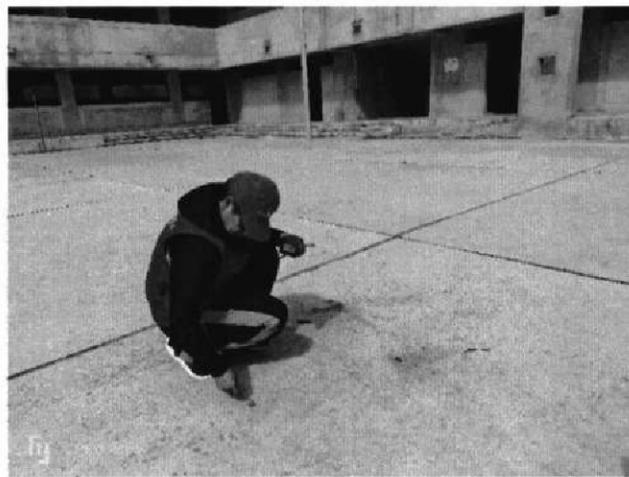
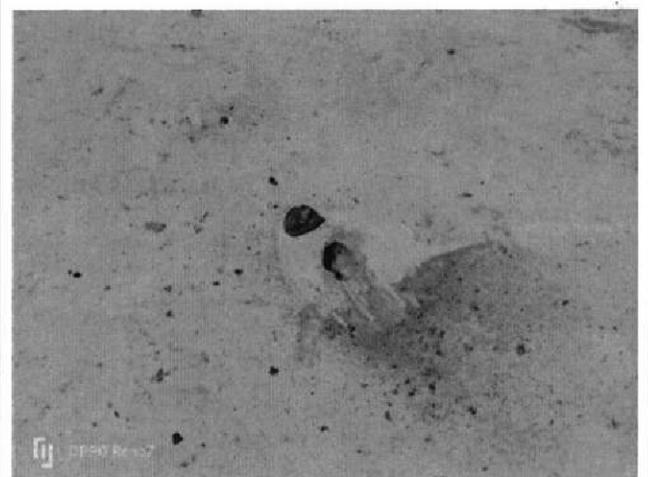
IMAGEN n.º 43
PAÑOS 24, 25 Y 33 DE LA LOSA DE CONCRETO CON PRESENCIA DE HUECOS CON MATERIAL ORGÁNICO

Presencia de agujeros de diametro que varia de 2 cm a 6 cm.

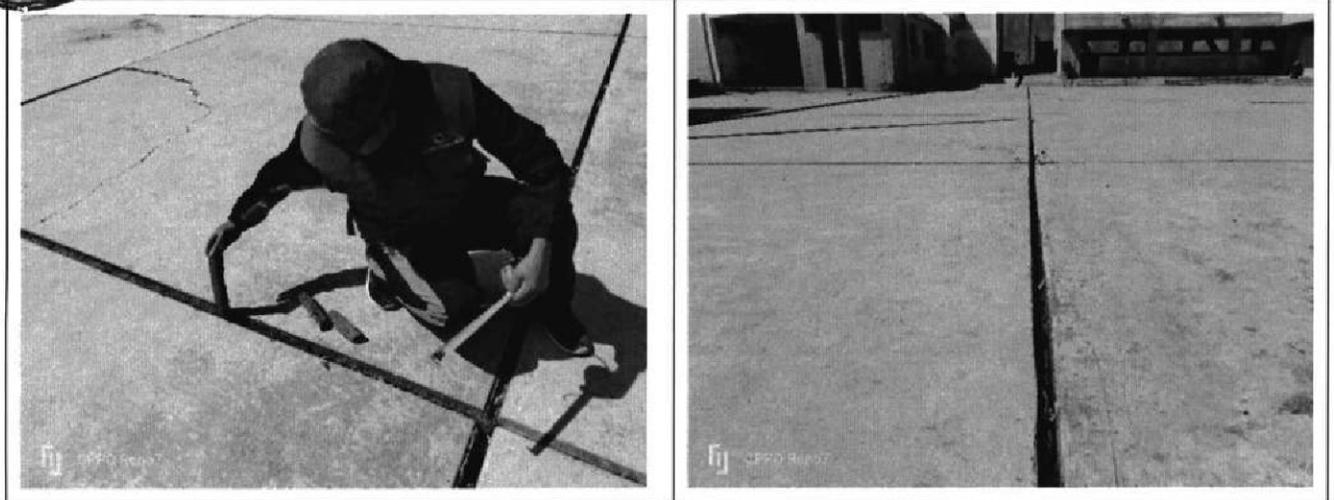
IMAGEN n.º 44
SELLO ASFALTICO DE LAS JUNTAS TRANSVERSALES DETERIORADAS E
INSERVIBLES Y JUNTAS LONGITUDINALES CARECE DE SELLO ASFALTICO

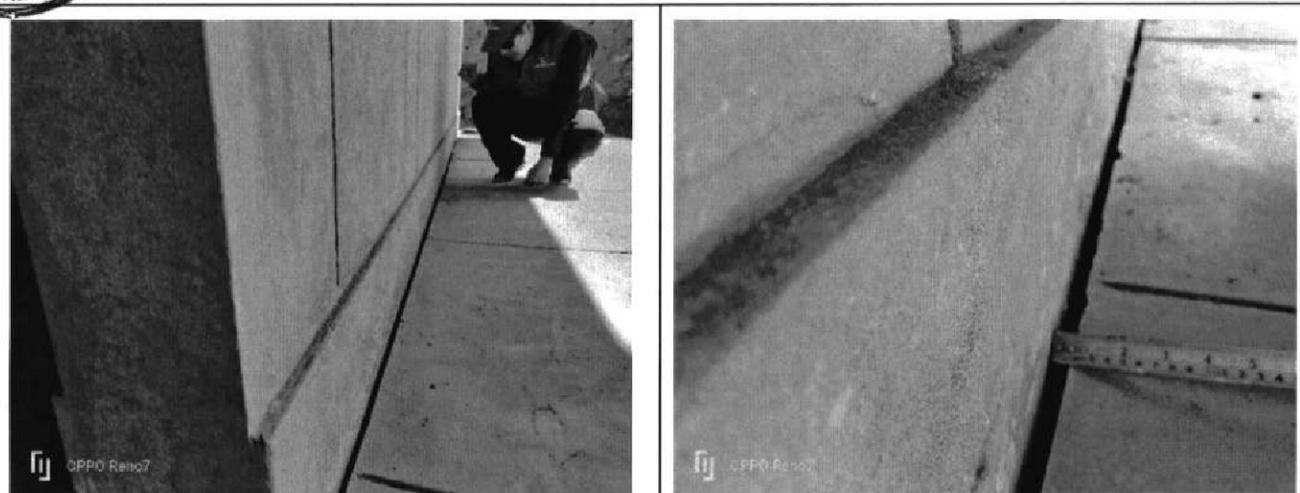
IMAGEN n.º 45
VEREDA DESPLAZADA

Más de 7 m de vereda desplazada que requiere ser reemplazada.

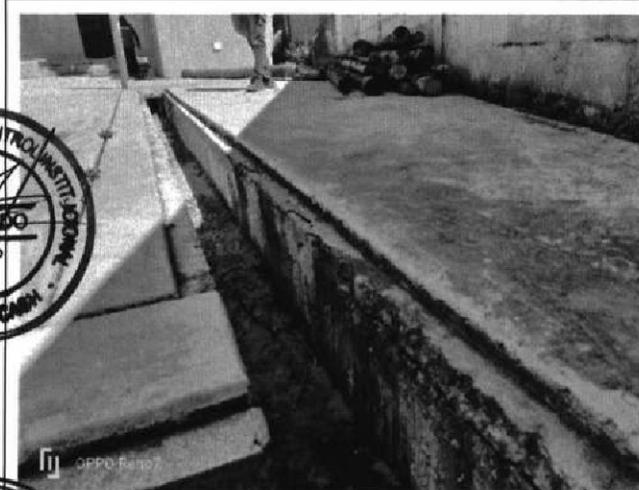
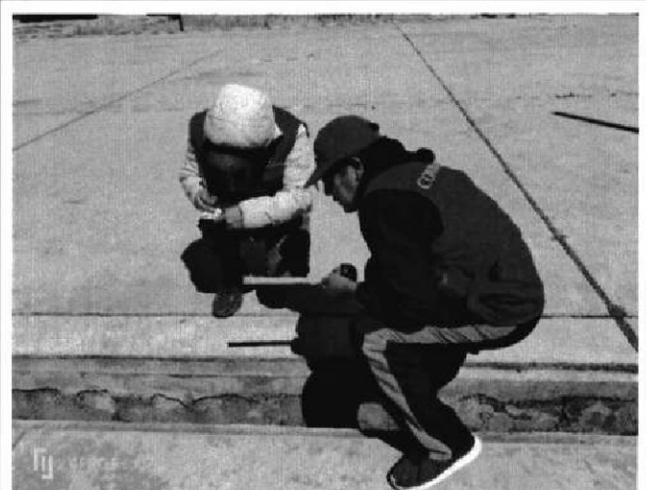
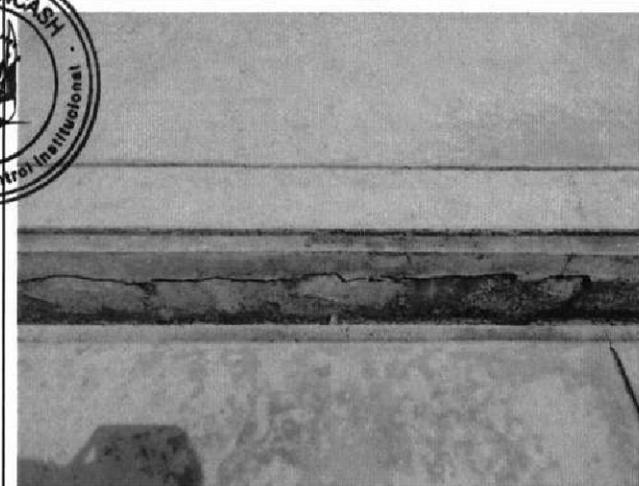
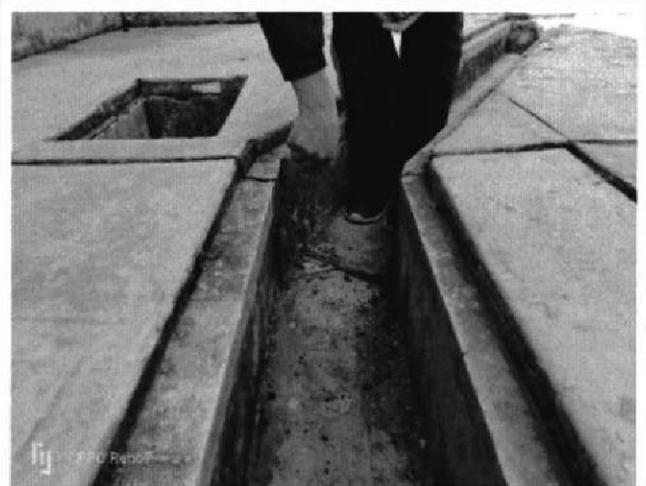
IMAGEN n.º 46
CANAL DE DRENAJE DETERIORADA

Imágenes del 160 al 163: En el canal de drenaje pluvial se observó desprendimiento del tarrajeo que requiere ser reemplazado, asimismo, se observó grietas en la base y paredes del canal.

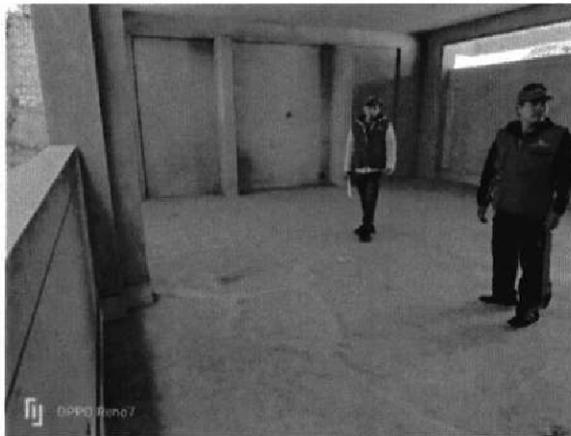
MUESTRA FISURAS EN EL PISO DE CEMENTO PULIDO EN EL PABELLÓN DE AULAS

Fisuras de espesores que varían de 1 mm a 2.0 mm, en el piso pulido del aula 1.

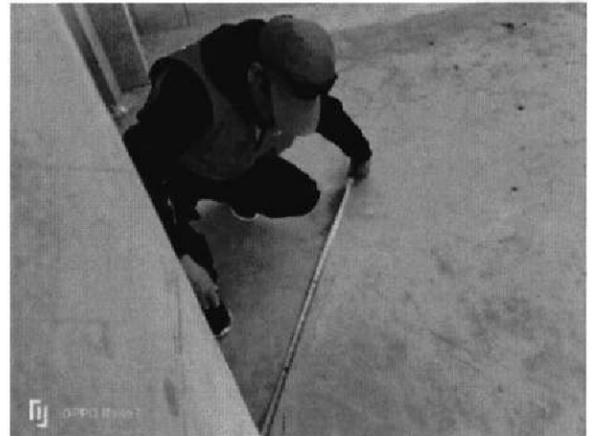
Fisuras de espesores que varía de 0.5 mm a 1 mm, en el piso pulido del aula 3.

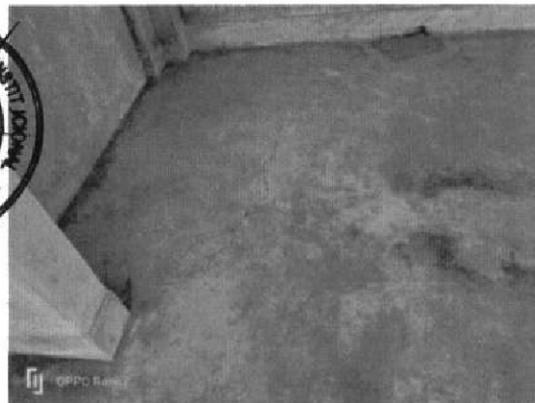
Fisuras de espesores que varía de 0.5 mm a 1 mm, en el piso pulido del aula 6

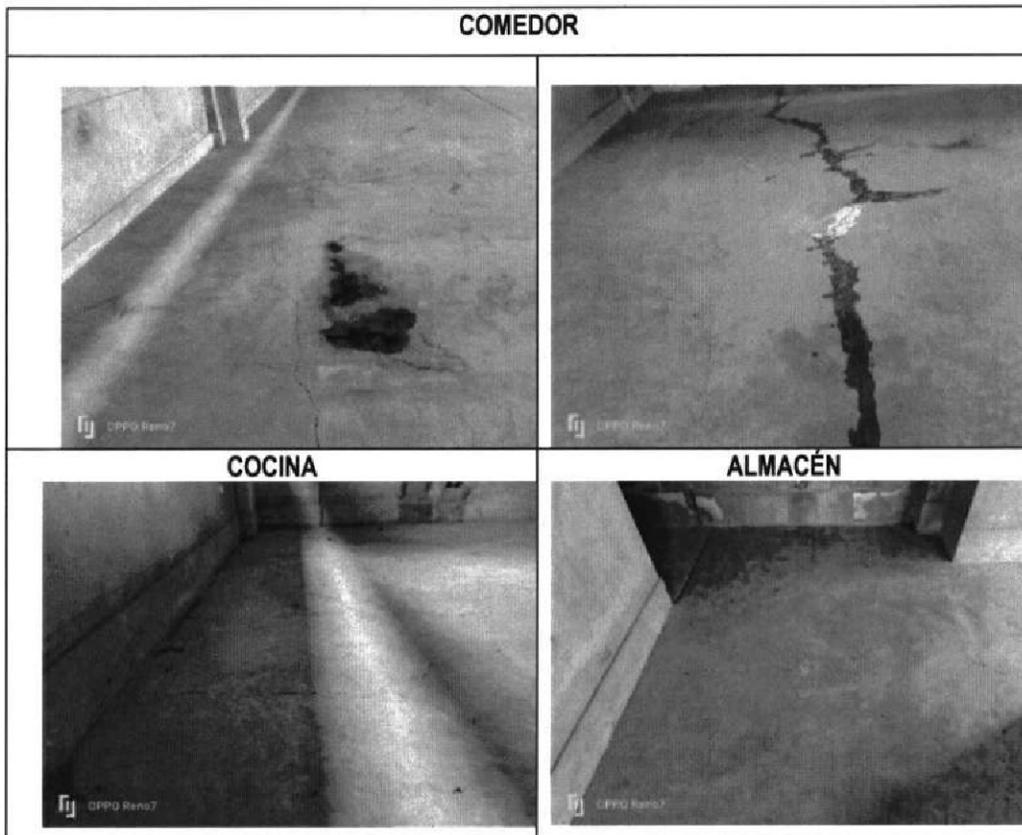
MUESTRA FISURAS EN EL PISO DE CEMENTO PULIDO EN EL COMEDOR, COCINA Y ALMACEN

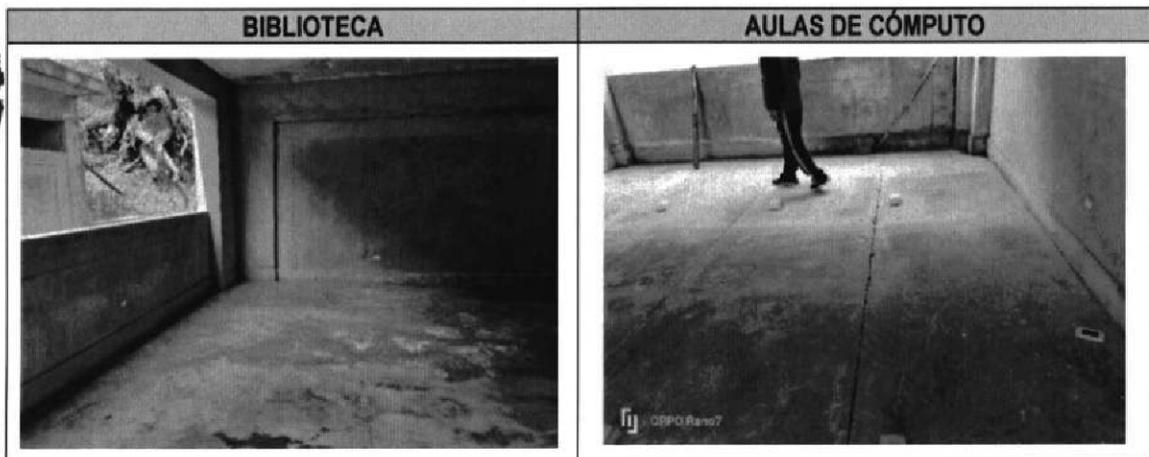
IMAGEN n.º 49
MUESTRA FISURAS EN EL PISO DE CEMENTO PULIDO EN LA BIBLIOTECA Y SALA DE COMPUTO

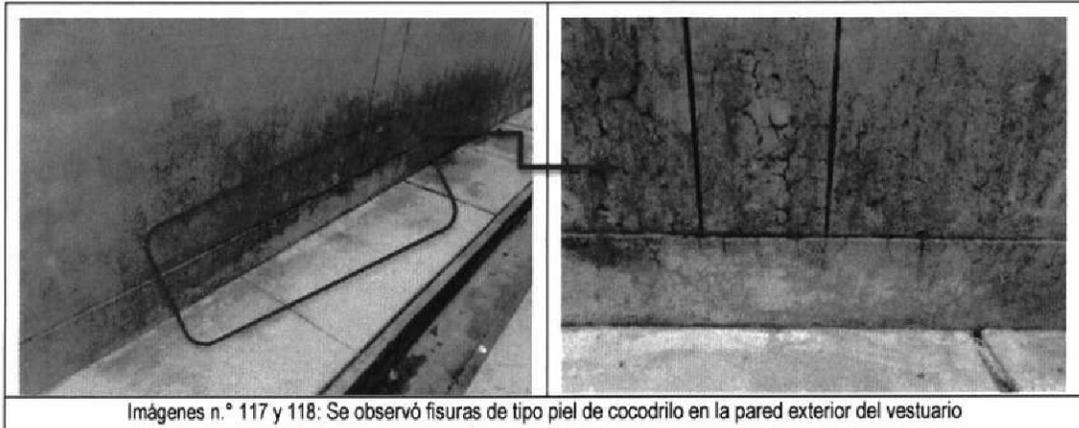
IMAGEN n.º 50
MUESTRA FISURAS DE TIPO PIEL DE COCODRILO EN LAS PAREDES EXTERIOR DEL
VESTUARIO

Imágenes n.º 117 y 118: Se observó fisuras de tipo piel de cocodrilo en la pared exterior del vestuario

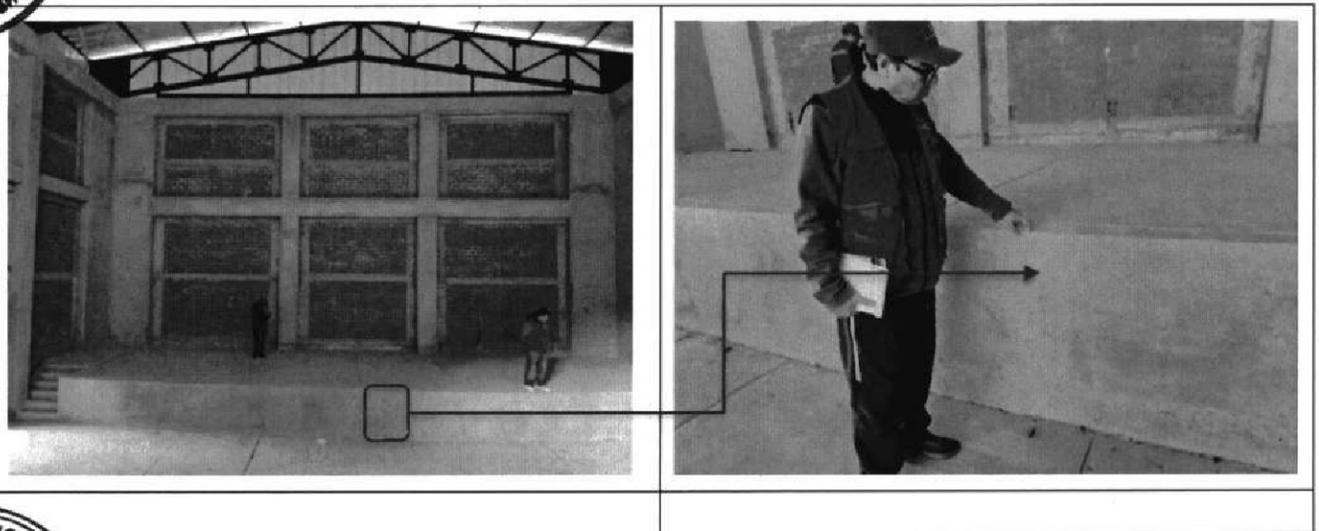
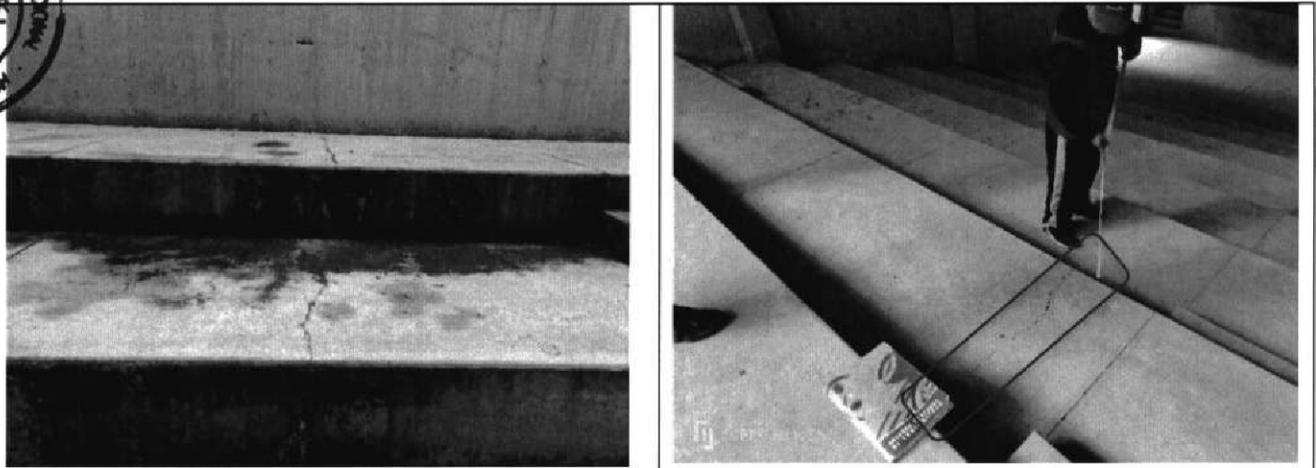
IMAGEN N.º 51
MUESTRA FISURAS EN EL ESCENARIO Y GRADERIAS DEL AUDITORIO

Imágenes n.º 121 y 122: En las 15 graderías del auditorio, se observó grieta longitudinal que varían de 0.5 a 2.0 mm

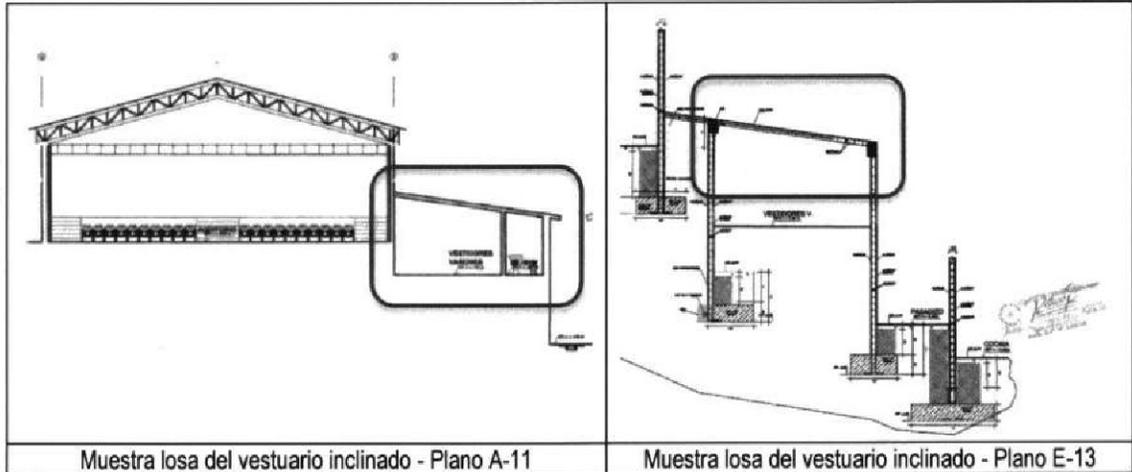
IMAGEN N.º 53
LOSA ALIGERADA

Muestra losa del vestuario inclinado - Plano A-11
