**INFORME DE CONTROL ESPECÍFICO
N° 067-2024-2-5338-SCE**

**“METRADOS NO EJECUTADOS EN LA EJECUCIÓN DE LA
OBRA: MEJORAMIENTO DE LOS SERVICIOS DE
TRANSITABILIDAD VEHICULAR DEL CAMINO VECINAL
COCHA – PAMPALANYA, DISTRITO DE ARMA Y
CASTROVIRREYNA, PROVINCIA DE CASTROVIRREYNA –
HUANCVELICA”**

PERÍODO: 5 DE FEBRERO DE 2021 AL 28 DE FEBRERO DE 2022

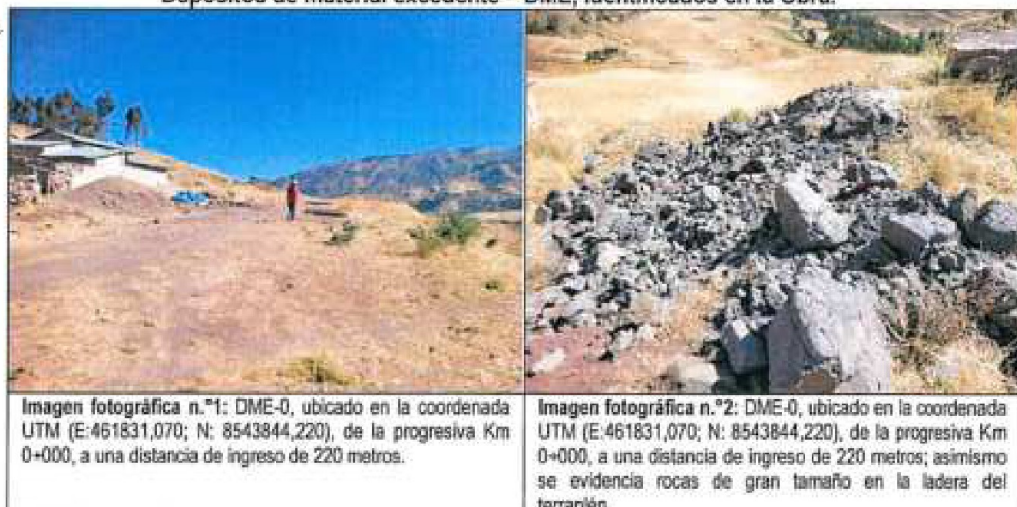
Imagen fotográfica n.°1: DME-0, ubicado en la coordenada UTM (E:461831,070; N: 8543844,220), de la progresiva Km 0+000, a una distancia de ingreso de 220 metros.

Imagen fotográfica n.°2: DME-0, ubicado en la coordenada UTM (E:461831,070; N: 8543844,220), de la progresiva Km 0+000, a una distancia de ingreso de 220 metros; asimismo se evidencia rocas de gran tamaño en la ladera del terraplén.

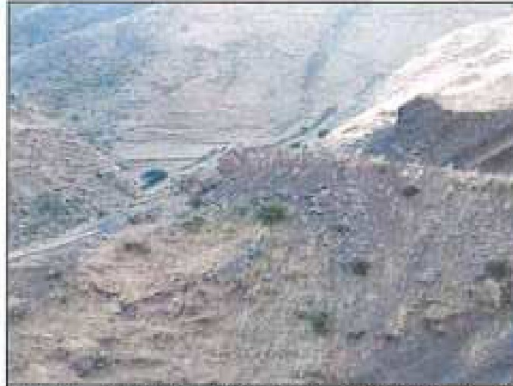
Imagen fotográfica n.º3: DME-1 contemplado en el expediente técnico, ubicado en la progresiva Km 4 +150 (a lado izquierdo de la carretera), en las coordenadas UTM, N: 8545271; E: 461369, el cual no guarde armonía con la morfología del terreno circundante.

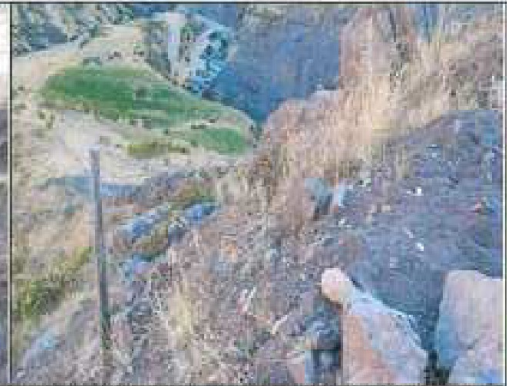
Imagen fotográfica n.º4: DME-1 ubicado en la progresiva Km 4 +150 (a lado izquierdo de la carretera), en las coordenadas UTM, N: 8545271; E: 461369, se evidencia piedras de gran tamaño dejado al borde de la vía.

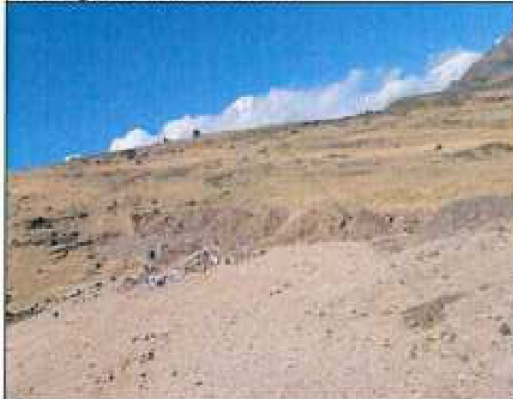
Imagen fotográfica n.º5: DME-2, ubicada en el Km 13 + 400 (a lado derecho de la carretera), en las coordenadas UTM, N: 8548267,608; E: 462601,051.

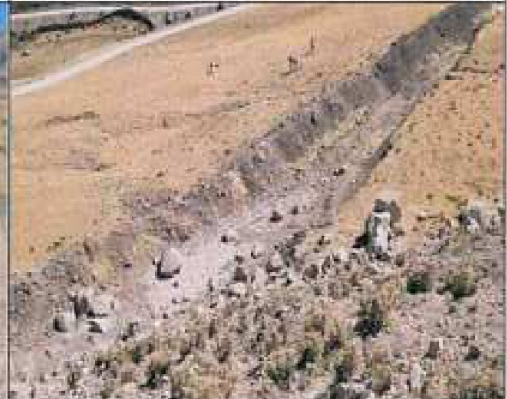
Imagen fotográfica n.º6: DME-2, ubicada en el Km 13 + 400 (a lado derecho de la carretera), en las coordenadas UTM, N: 8548267,608; E: 462601,051, se evidencia presencia de plantas nativas de la zona que crecieron de forma natural.

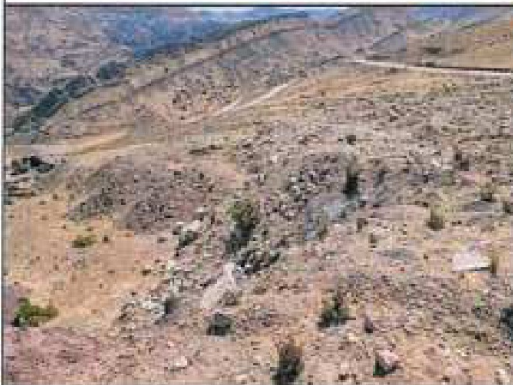
Imagen fotográfica n.º7: DME-3 contemplado en el expediente técnico de la Obra, ubicada en la progresiva Km 15+ 900 (a lado izquierdo de la carretera), en las coordenadas UTM N: 8548790,529; E: 461442,642, se observa que no guarde armonía con la morfología circundante; asimismo, se observa montículos de tierra, se advierte la no revegetación del terraplén y ladera del DME.

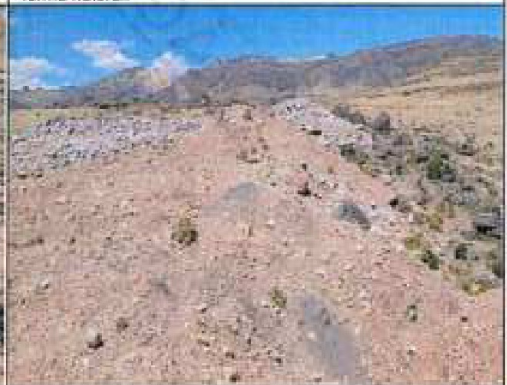
Imagen fotográfica n.º8: DME-3 contemplado en el expediente técnico de la Obra, ubicada en la progresiva Km 15+ 900 (a lado izquierdo de la carretera), en las coordenadas UTM N: 8548790,529; E: 461442,642, se observa que no guarde armonía con la morfología circundante; asimismo, se observa montículos de tierra, se advierte la no revegetación del terraplén y ladera del DME.

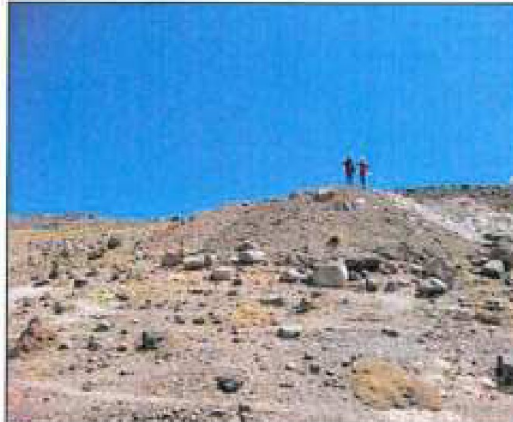
Imagen fotográfica n.º9: DME-5 ubicada en KM 34+730 (a lado izquierdo de la carretera), en las coordenadas UTM, N: 8555401,589; E: 455406,689, se advierte la no revegetación del terraplén y ladera del DME.

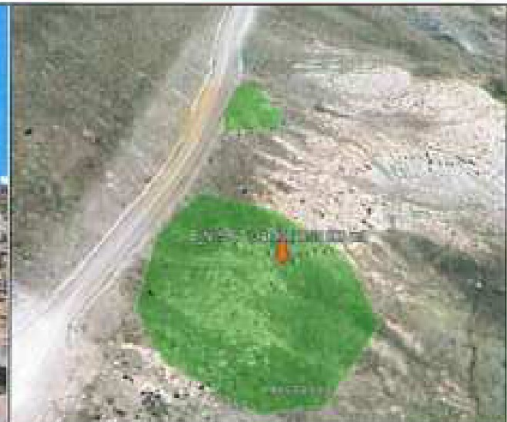
Imagen fotográfica n.º10: DME-5 ubicado a aproximadamente 50 m respecto del área establecido según la DIA y planos del expediente técnico, ubicada en KM 34+730 (a lado izquierdo de la carretera), en las coordenadas UTM, N: 8555401,589; E: 455406,689, se evidencia rocas de gran tamaño y área donde debió estar ubicado el DME.

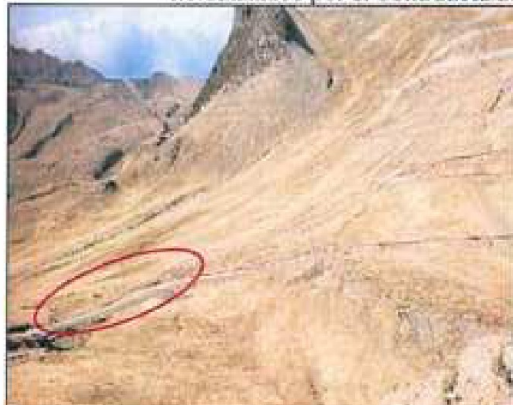
Imagen fotográfica n.º11: DME-4, ubicada en Km 19+100 (a lado derecho de la carretera), en las coordenadas UTM, N: 8549148; E: 460574, no utilizada por el Contratista; sin embargo, se encuentra autorizado con Resolución Directoral n.º 151-2020-MTC/16 de 29 de mayo de 2020, del Ministerio de Transportes y Comunicaciones.

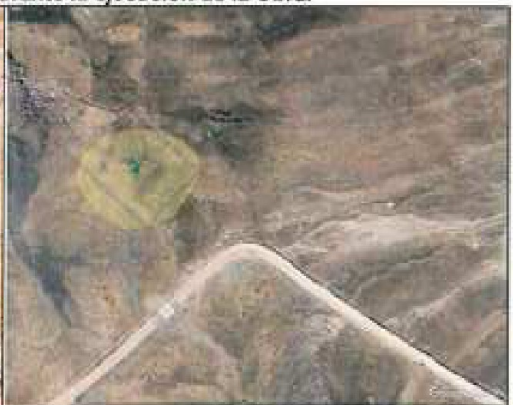
Imagen fotográfica n.º12: Imagen satelital del DME-4, ubicada en Km 19+100 (a lado derecho de la carretera), en las coordenadas UTM, N: 8549148; E: 460574, DME no utilizado por el Contratista.

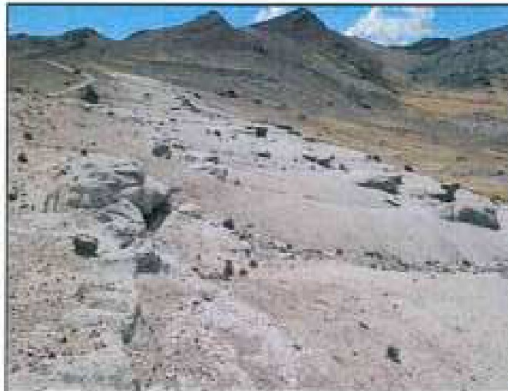
Imagen fotográfica n.º13: DME-6 ubicado en la progresiva Km 37+450 (a lado izquierdo de la carretera), en las coordenadas UTM, N: 8557521; E: 455072, no utilizado el Contratista; sin embargo, se encuentra autorizado con Resolución Directoral n.º 151-2020-MTC/16 de 29 de mayo de 2020, del Ministerio de Transportes y Comunicaciones.

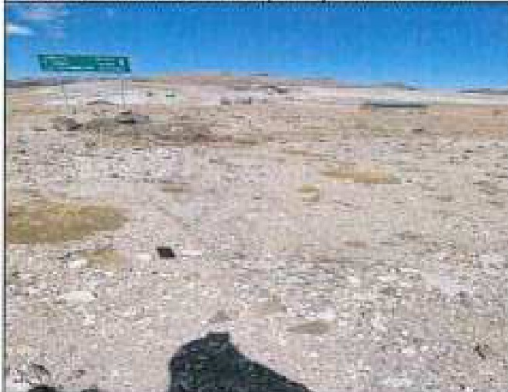
Imagen fotográfica n.º15: DME-7 ubicada en KM 37+677 (a lado derecho de la carretera), en las coordenadas UTM, N: 8557793; E: 455089, no utilizado el Contratista; sin embargo, se encuentra autorizado con Resolución Directoral n.º 151-2020-MTC/16 de 29 de mayo de 2020, del Ministerio de Transportes y Comunicaciones.

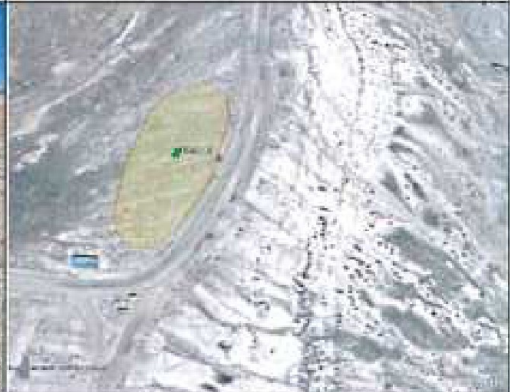
Imagen fotográfica n.º16: Imagen satelital DME-7 ubicada en KM 37+677 (a lado derecho de la carretera), en las coordenadas UTM, N: 8557793; E: 455089, no utilizado el Contratista.

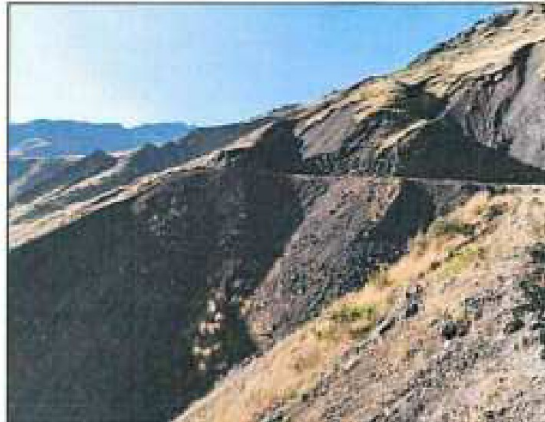
Imagen fotográfica n.º 17: Tramo KM 6+620 a KM 6+710: Material excedente compuesto principalmente por tierra y piedras medianas, presenta las mismas características del terreno de corte, genera un riesgo de inestabilidad.

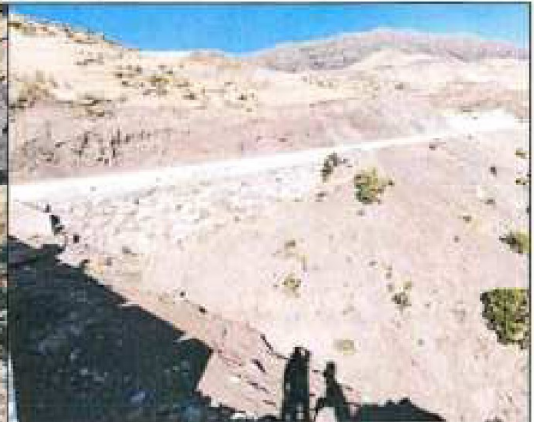
Imagen fotográfica n.º 18: Tramo KM 7+000 a KM 7+100: Material excedente compuesto principalmente por tierra y piedras medianas, presenta las mismas características del terreno de corte, genera un riesgo de inestabilidad.

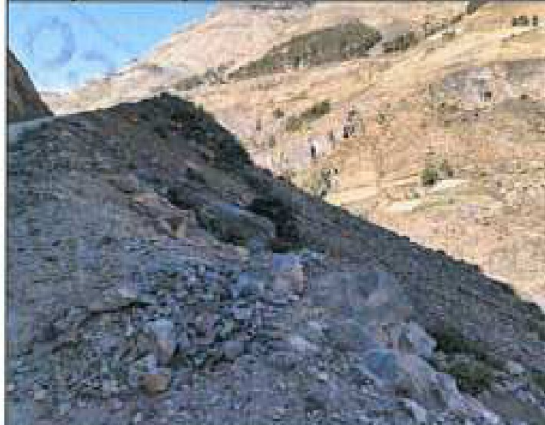
Imagen fotográfica n.º 19: Tramo Km 7+800 a KM 8+000: Material excedente compuesto principalmente por tierra y piedras medianas, presenta las mismas características del terreno de corte, genera un riesgo de inestabilidad.

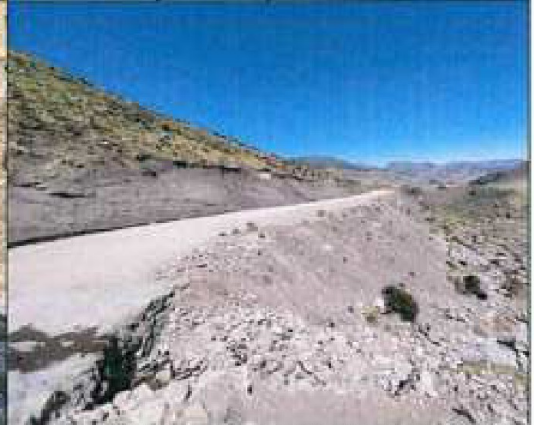
Imagen fotográfica n.º 20: Tramo Km 14+500 a Km 14+600: Material excedente compuesto principalmente por tierra y piedras medianas, presenta las mismas características del terreno de corte, genera un riesgo de inestabilidad.

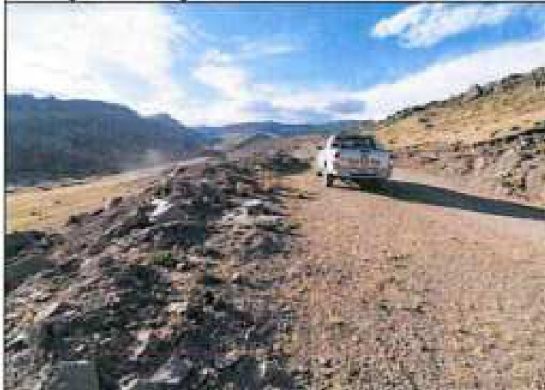
Imagen fotográfica n.º 21: Tramo Km 17+940 a Km 17+970: Material excedente compuesto principalmente por tierra y piedras medianas, presenta las mismas características del terreno de corte, genera un riesgo de inestabilidad.

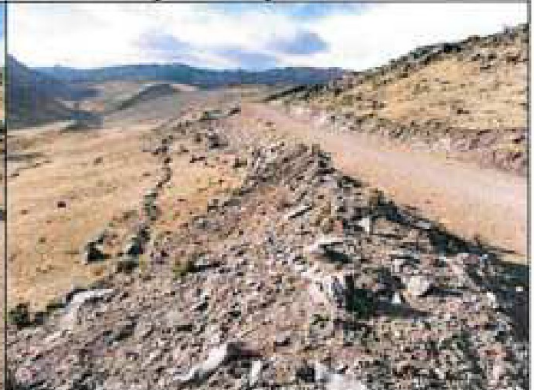
Imagen fotográfica n.º 22: Tramo Km 20+600, Material excedente compuesto principalmente por tierra y piedras medianas, presenta las mismas características del terreno de corte.

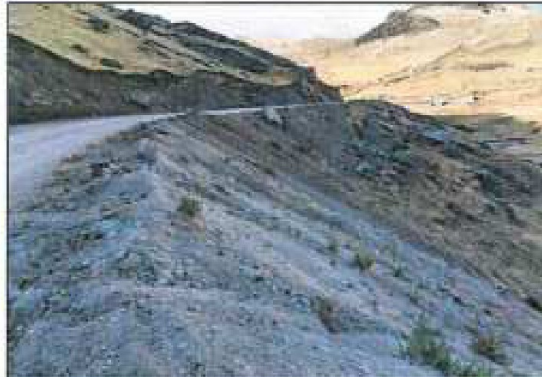
Imagen fotográfica n.º 23: Tramo Km 21+570 a Km 21+630: Se identificó material excedente eliminado al borde de la vía, encontrándose por encima del nivel de la plataforma.

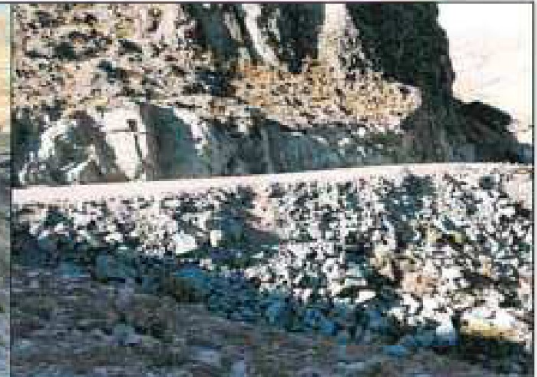
Imagen fotográfica n.º 24: Tramo Km 21+780 a Km 21+790: se observa piedras que presenta las mismas características del terreno de corte de la conformación de la plataforma de rodadura, ubicada al frente del material eliminado.

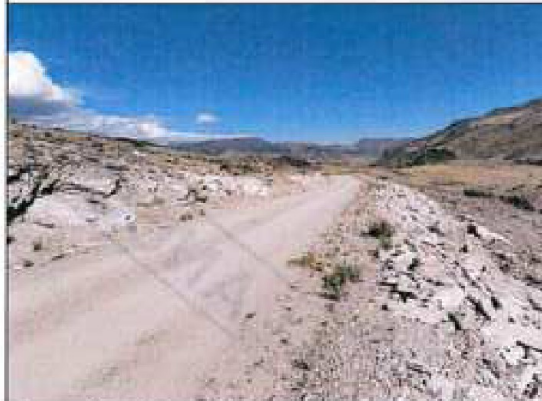
Imagen fotográfica n.º 25: Tramo KM 25+900 a KM 26+200, se identificó piedras de color blanco eliminados al borde de la vía que presenta las mismas características del terreno de corte de la conformación de la plataforma de rodadura.

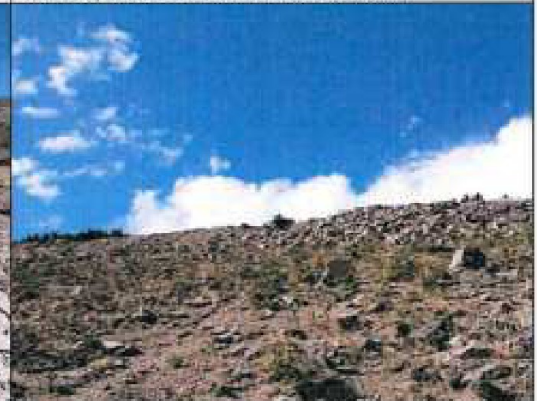
Imagen fotográfica n.º 26: Tramo KM 27+290 a KM 27+310, material excedente compuesto principalmente por tierra y piedras medianas, presenta las mismas características del terreno de corte, genera un riesgo de inestabilidad.

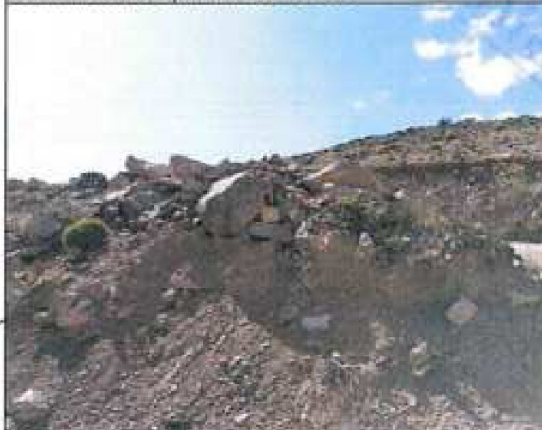
Imagen fotográfica n.º 27: Tramo Km 28+440 a Km 28+520: Material excedente compuesto principalmente por piedras medianas y grandes, presenta las mismas características del terreno de corte, genera un riesgo de inestabilidad.

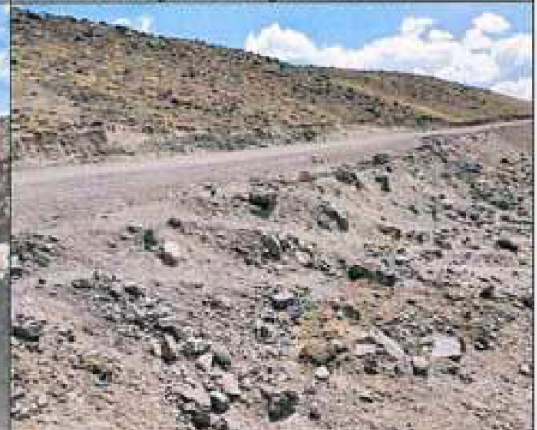
Imagen fotográfica n.º 28: Tramo Km 34+700 a Km 34+750: Material excedente compuesto principalmente por tierra y piedras medianas, presenta las mismas características del terreno de corte.

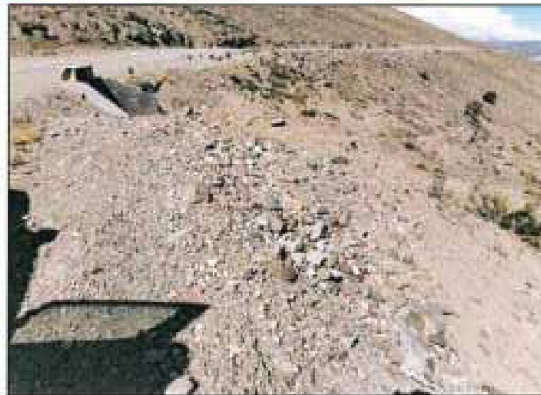
Imagen fotográfica n.º 29: Tramo Km 28+880 a Km 28+910: Montículo de material excedente compuesto de piedras y tierra, producto de la excavación para la construcción de alcantarilla, genera un riesgo de inestabilidad.

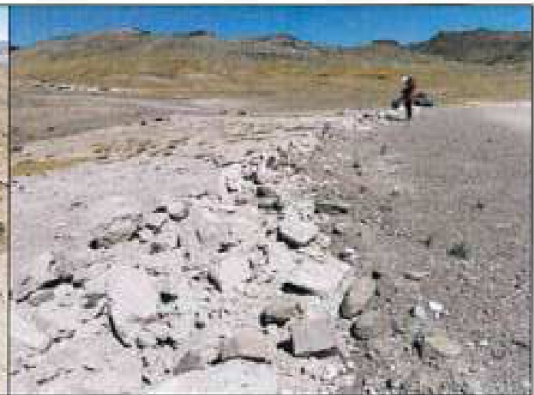
Imagen fotográfica n.º 30: Tramo Km 34+415 a Km 35+735: Material excedente compuesto principalmente por tierra y piedras medianas al borde la vía, presenta las mismas características del terreno de corte.

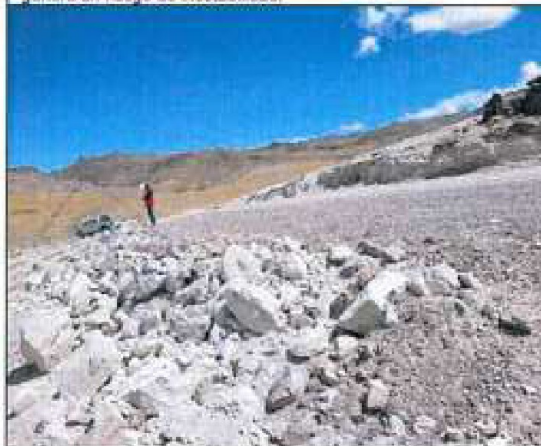
Imagen fotográfica n.º 31: Tramo Km 35+820 a Km 35+970: Material excedente compuesto principalmente por tierra y piedras medianas, presenta las mismas características del terreno de corte, genera un riesgo de inestabilidad.

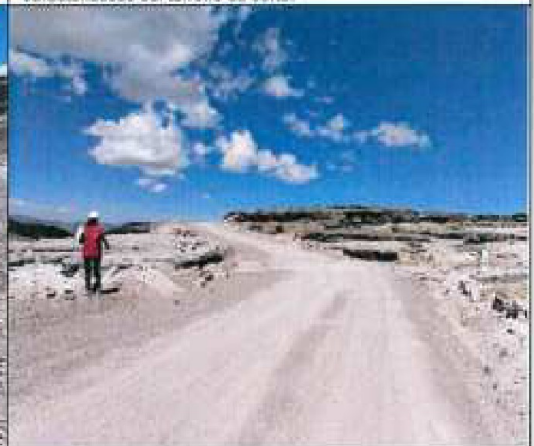
Imagen fotográfica n.º 32: Tramo Km 36+940 a Km 37+060: Material excedente compuesto principalmente por tierra y piedras medianas, presenta las mismas características del terreno de corte, genera un riesgo de inestabilidad.

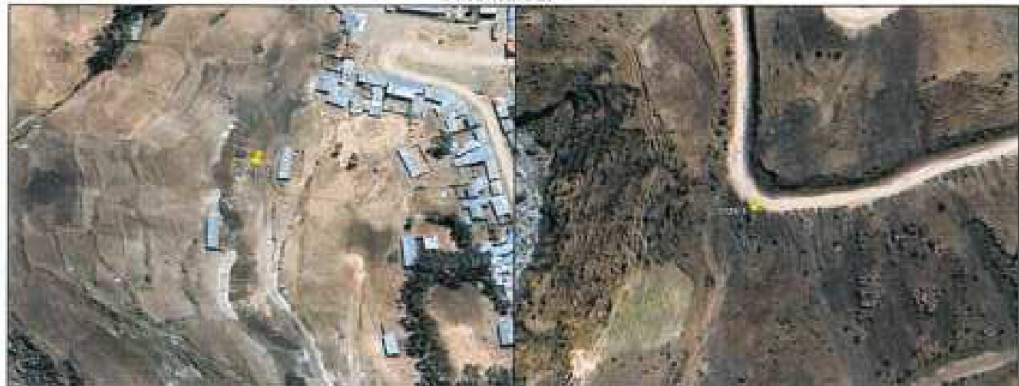
Imagen n.º 1: Imagen satelital de Google Earth del DME-0 de junio de 2023, en la cual observa montículos de material excedente; asimismo, no se observa afluentes de agua cercano al lugar.

Imagen n.º 2: Imagen satelital de Google Earth del DME-1 de junio de 2023, en la cual no se observa afluentes de agua cercano al lugar.

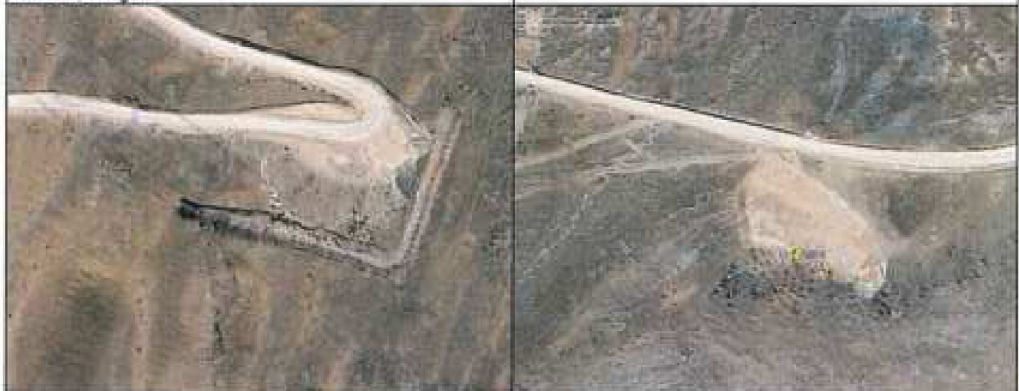
Imagen n.º 3: Imagen satelital de Google Earth del DME-2 de junio de 2023, en la cual observa montículos de material excedente; asimismo, no se observa afluentes de agua cercano al lugar, que modifiquen el volumen del material

Imagen n.º 4: Imagen satelital de Google Earth del DME-3 de junio de 2023, en la cual observa montículos de material excedente; asimismo, no se observa afluentes de agua cercano al lugar, que modifiquen el volumen del material.

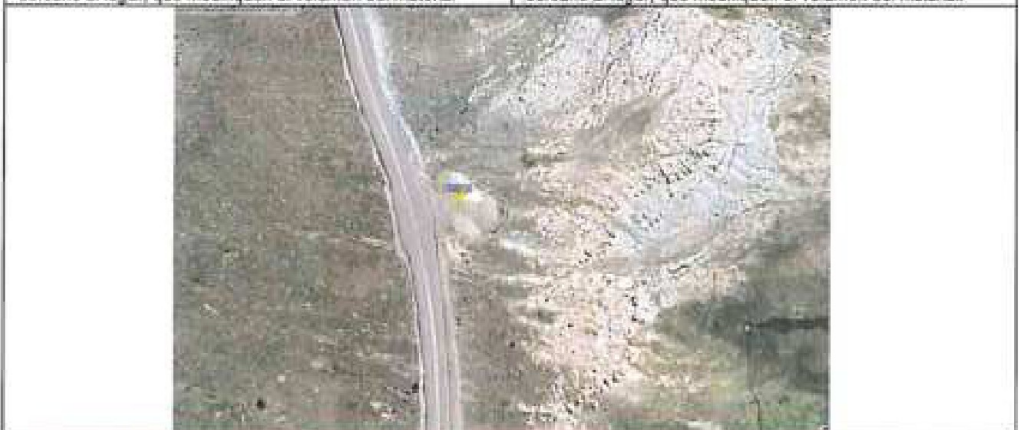
Imagen n.º 5: Imagen satelital de Google Earth del DME-5 de junio de 2023, en la cual observa montículos de material excedente; asimismo, no se observa afluentes de agua cercano al lugar, que modifiquen el volumen del material.

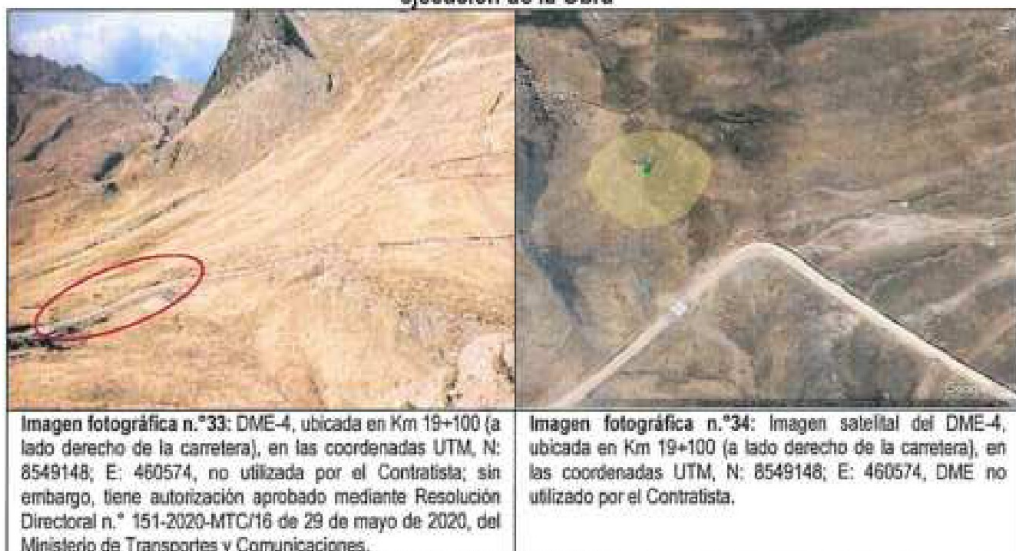
Imagen fotográfica n.º33: DME-4, ubicada en Km 19+100 (a lado derecho de la carretera), en las coordenadas UTM, N: 8549148; E: 460574, no utilizada por el Contratista; sin embargo, tiene autorización aprobado mediante Resolución Directoral n.º 151-2020-MTC/16 de 29 de mayo de 2020, del Ministerio de Transportes y Comunicaciones.

Imagen fotográfica n.º34: Imagen satelital del DME-4, ubicada en Km 19+100 (a lado derecho de la carretera), en las coordenadas UTM, N: 8549148; E: 460574, DME no utilizado por el Contratista.

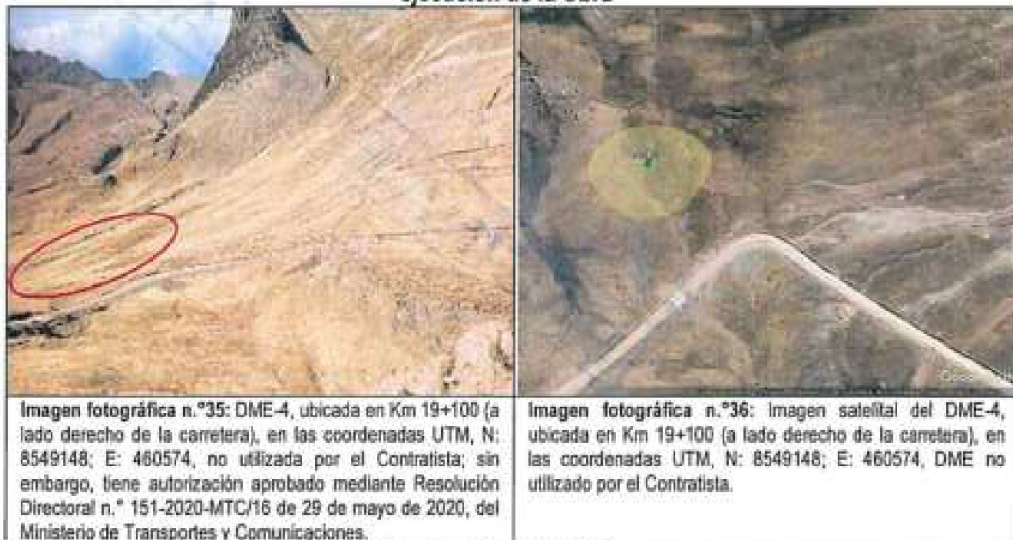
Imagen fotográfica n.º35: DME-4, ubicada en Km 19+100 (a lado derecho de la carretera), en las coordenadas UTM, N: 8549148; E: 460574, no utilizada por el Contratista; sin embargo, tiene autorización aprobado mediante Resolución Directoral n.º 151-2020-MTC/16 de 29 de mayo de 2020, del Ministerio de Transportes y Comunicaciones.

Imagen fotográfica n.º36: Imagen satelital del DME-4, ubicada en Km 19+100 (a lado derecho de la carretera), en las coordenadas UTM, N: 8549148; E: 460574, DME no utilizado por el Contratista.

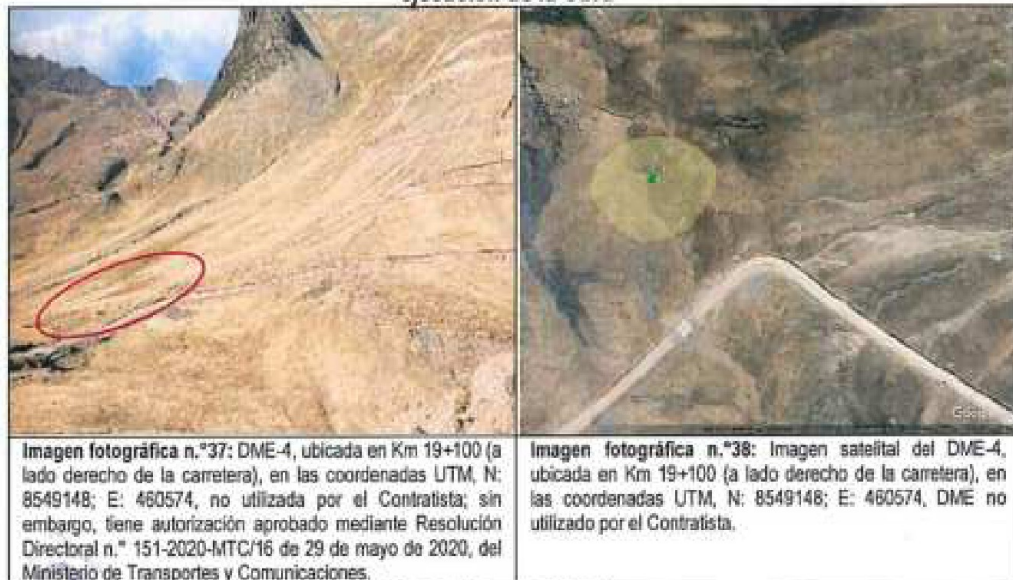
Panel fotográfico n.º 6
Depósitos de material excedente – DME N.º 4, no utilizados por el Contratista durante la ejecución de la Obra

Imagen fotográfica n.º 37: DME-4, ubicada en Km 19+100 (a lado derecho de la carretera), en las coordenadas UTM, N: 8549148; E: 460574, no utilizada por el Contratista; sin embargo, tiene autorización aprobado mediante Resolución Directoral n.º 151-2020-MTC/16 de 29 de mayo de 2020, del Ministerio de Transportes y Comunicaciones.

Imagen fotográfica n.º 38: Imagen satelital del DME-4, ubicada en Km 19+100 (a lado derecho de la carretera), en las coordenadas UTM, N: 8549148; E: 460574, DME no utilizado por el Contratista.

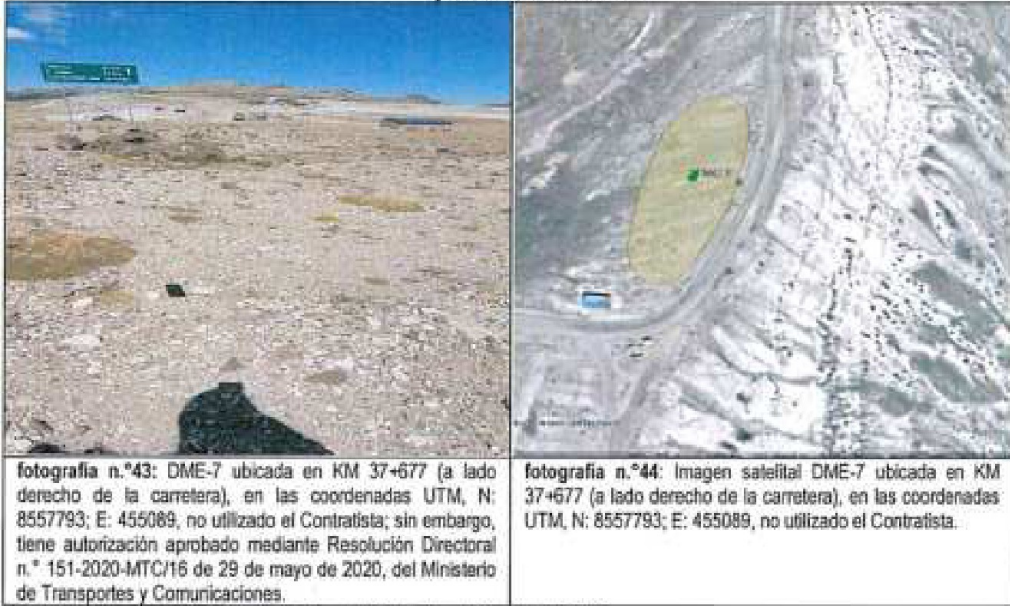
fotografía n.º43: DME-7 ubicada en KM 37+677 (a lado derecho de la carretera), en las coordenadas UTM, N: 8557793; E: 455089, no utilizado el Contratista; sin embargo, tiene autorización aprobado mediante Resolución Directoral n.º 151-2020-MTC/16 de 29 de mayo de 2020, del Ministerio de Transportes y Comunicaciones.

fotografía n.º44: Imagen satelital DME-7 ubicada en KM 37+677 (a lado derecho de la carretera), en las coordenadas UTM, N: 8557793; E: 455089, no utilizado el Contratista.
