**INFORME DE CONTROL ESPECÍFICO N° 054-2024-2-  
5339-SCE**

**"EXPEDIENTE TÉCNICO Y EJECUCIÓN DE LA OBRA:  
MEJORAMIENTO DE LA CAPACIDAD RESOLUTIVA  
DEL CENTRO DE SALUD DE CACHICOTO, DISTRITO  
DE MONZÓN, PROVINCIA DE HUAMALÍES, REGIÓN  
HUÁNUCO"**

**PERÍODO: 1 DE MAYO DE 2014 AL 31 DE DICIEMBRE DE  
2023**

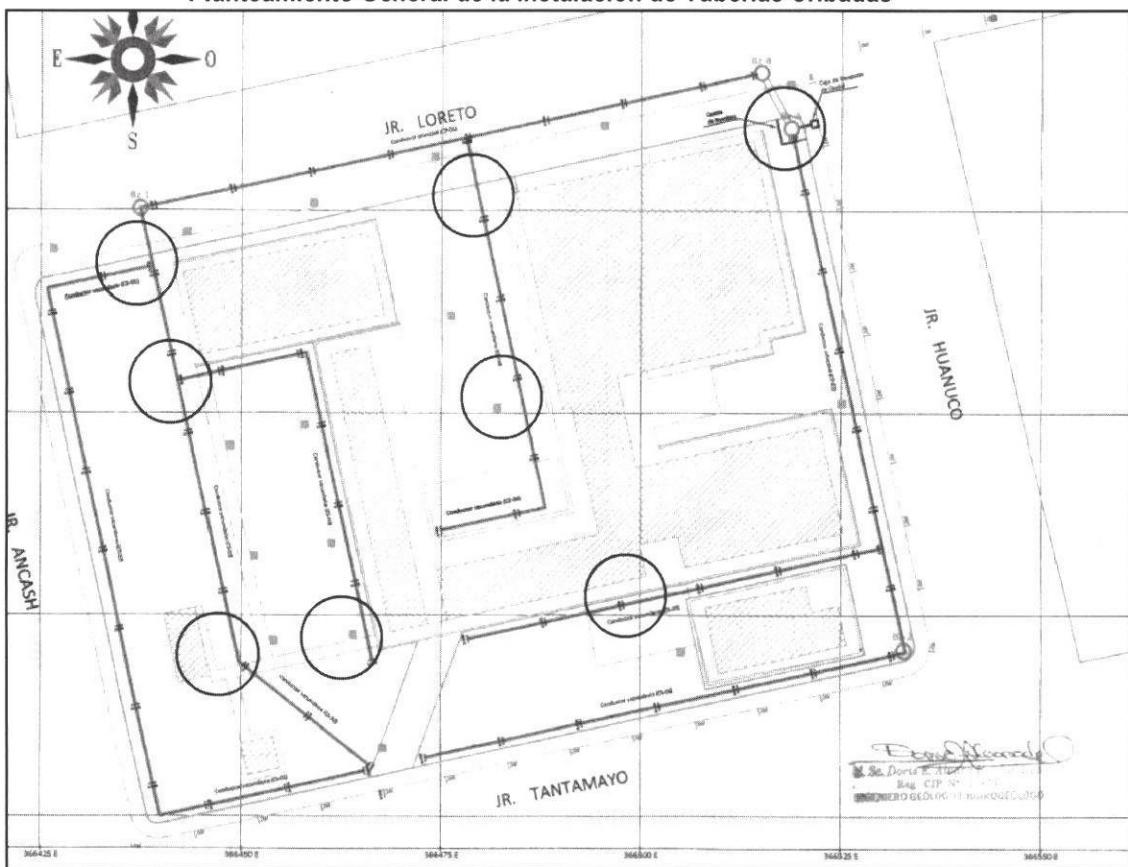
**Imagen n.º 1**
**"Plano: plano clave, Lámina: SD-01"**
**Planteamiento General de la Instalación de Tuberías Cribadas**

**Fuente:** Plano: plano clave, Lámina: SD-01 del expediente técnico aprobado con Resolución Gerencial Regional n.º 410-2017-GRH/GRI.

De lo expuesto, se advierte que se aprobó el expediente técnico de Obras Complementarias, sin advertir las interferencias con respecto a las instalaciones eléctricas y sanitarias existentes de la Obra, asimismo, generó la demolición y reconstrucción de veredas ejecutadas con anterioridad a través del Contrato n.º 1119-2013-GRH/PR.

Posteriormente, mediante informe n.º 006-2018-GRH-GRI-SGOS-LEPS/RO, recibido el 12 de febrero de 2018 (Apéndice n.º 33), el ingeniero Lenin Emiliano Pajuelo Soto, residente de las Obra Complementarias, solicitó al ingeniero Alberto Gonzales Vela, inspector de Obra, la reformulación del expediente técnico de las Obras Complementarias, por las deficiencias advertidas; en ese sentido, con informe n.º 03-2018-GRH-GRI-SGOS-AGV/IO de 13 de febrero de 2018 (Apéndice n.º 33.1), el citado inspector de Obras Complementarias, señaló las incompatibilidades del campo con el expediente técnico de Obras Complementarias; a su vez concluyó y recomendó la reformulación del expediente técnico de obras complementarias, señalando las incompatibilidades siguientes:

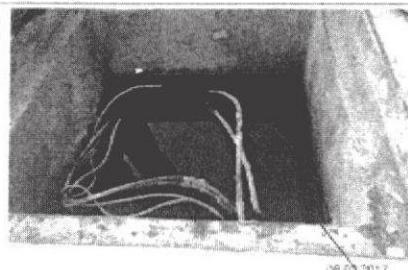
- ✓ Se ha observado que en las buzones de registro de las instalaciones eléctricas de los circuitos principales que abastecen de energía eléctrica desde la sub estación hasta los sub tableros, y también de los sistemas de circuito cerrado de TV, sistema de circuito de voz, data y multimedia, instalados a nivel del piso, éstas se encuentra con agua almacenada, y según las especificaciones técnicas éstas debería de permanecer sin agua.

Vista 18: Buzón de registro ubicado en el corredor frente a los ambientes de ecografía. se aprecia el agua almacenada.

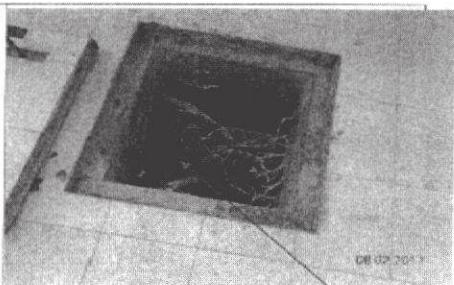
Vista 19: Buzón de registro ubicado en el corredor frente a los ambientes de los servicios de internamiento. se aprecia el agua almacenada.

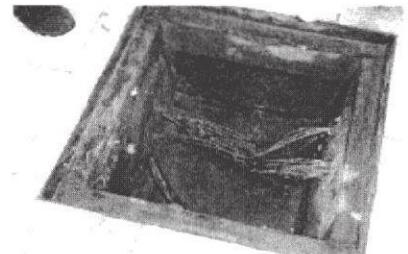
Vista 20: Buzón de registro ubicado en el corredor frente a los SSHH de los módulos de consultorio. se aprecia el agua almacenada.

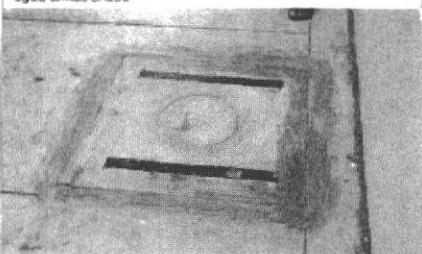
Vista 21: Buzón de registro ubicado lado lateral de las habitaciones del personal médico. se encuentra sellada.

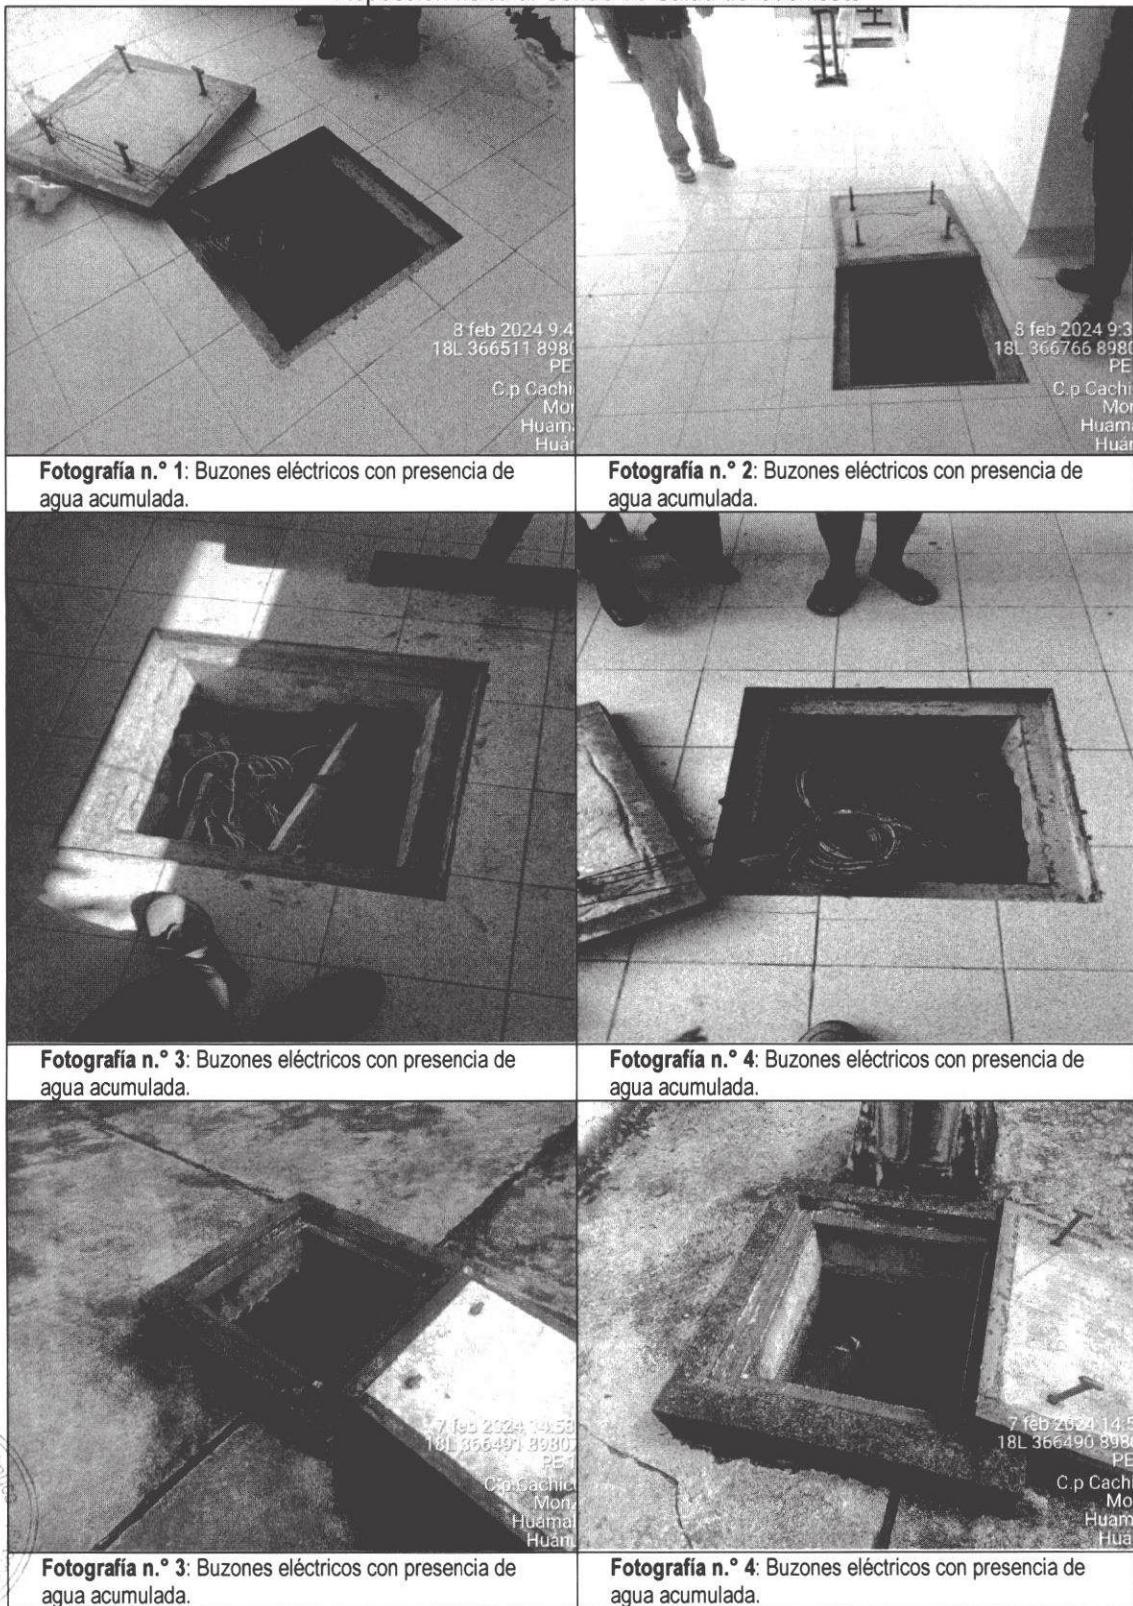
**Panel fotográfico n.º 1**

Habiéndose tomado conocimiento de los hechos descritos precedentemente, se realizó la inspección física a la Obra, suscribiéndose el "Acta de inspección física n.º 001-2024-CG/GRHC-OCI/CSCACHICOTO"<sup>25</sup> de 8 de febrero de 2024 (Apéndice n.º 40), identificando que la obra no se encuentra en funcionamiento debido a que el sistema eléctrico continúa con agua acumulada en los buzones de inspección; asimismo, indicando que, el deficiente proceso constructivo generó la filtración y colmatación en los buzones eléctricos, situación que generó que el Centro Salud de Cachicoto, no brinde los servicios de salud hasta la fecha de emisión del presente, tal como se muestra a continuación:

Inspección física al Centro de Salud de Cachicoto

**Fuente:** Acta de inspección física n.º 001-2023-CG/GRHC-OCI/CSCACHICOTO<sup>o</sup> de 8 de febrero de 2024
