INFORME DE AUDITORÍA N° 008-2024-2-5351-AC

**AUDITORÍA DE CUMPLIMIENTO
PROYECTO ESPECIAL HUALLAGA CENTRAL Y BAJO MAYO
TARAPOTO – SAN MARTÍN – SAN MARTÍN**

**“EJECUCIÓN Y SUPERVISIÓN DE LA OBRA: MEJORAMIENTO
DE LOS SERVICIOS DE SALUD EN EL ESTABLECIMIENTO DE
SALUD SAPOSOA, PROVINCIA DE HUALLAGA - REGIÓN SAN
MARTÍN”**

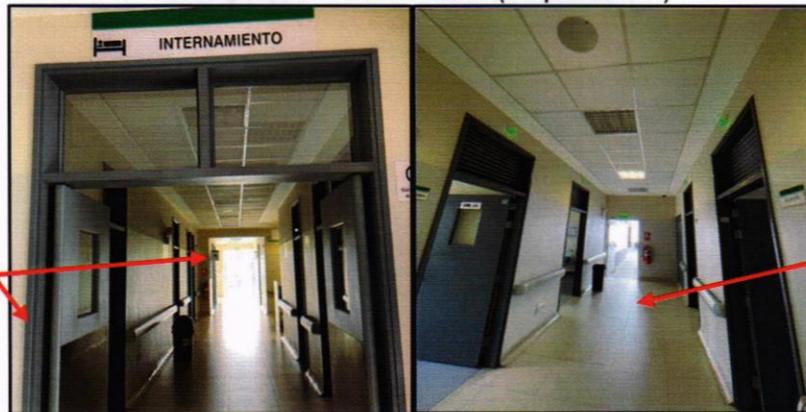
Fotografías n.ºs 1 y 2
Ambiente de Internamiento (hospitalización)

Puertas de ingreso y/o salida al área de Internamiento, siempre están abiertas para circulación natural de aire.

Puerta de emergencia del área de hospitalización para circulación natural de aire.

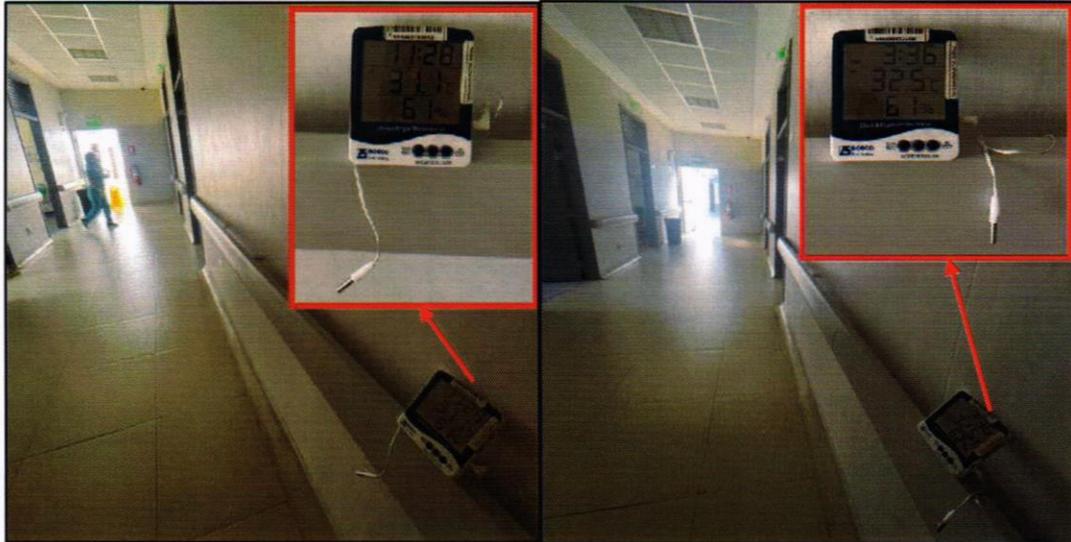
Fotografías n.ºs 3 y 4

Temperatura ambiental en pasadizo del ambiente de Internamiento (hospitalización)

Así, todas las mediciones de la temperatura ambiental, que fueron realizadas en dos (2) periodos de tiempo entre las 11:26 - 11:34 am y entre las 3.36 - 3:45 pm, se resumen en el siguiente cuadro:

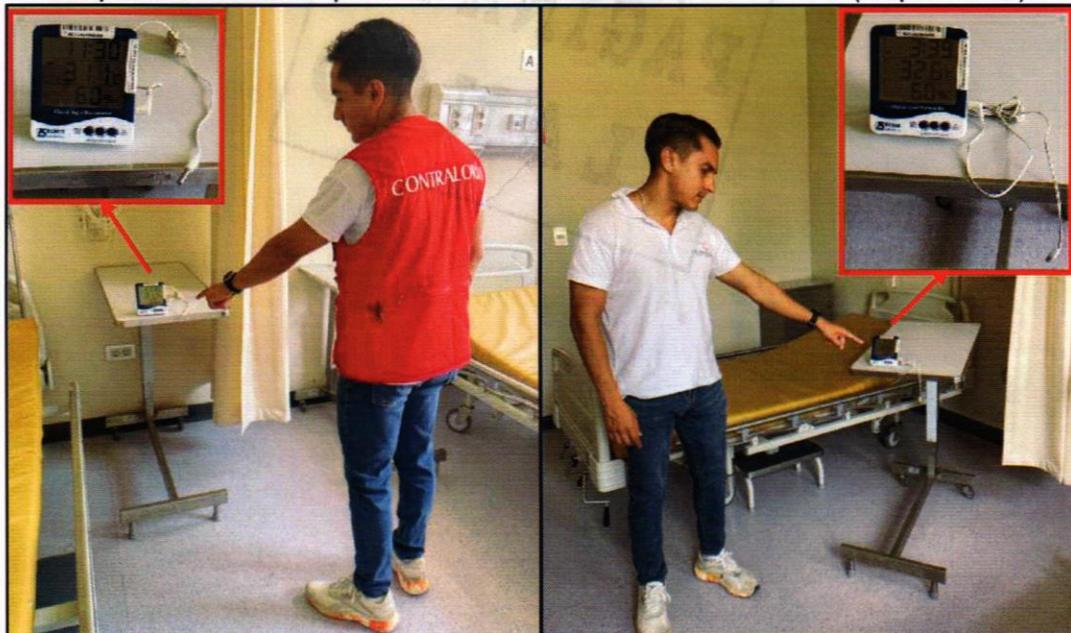
Fotografías n.ºs 5 y 6

Temperatura ambiental en primera habitación de ambiente de Internamiento (hospitalización)

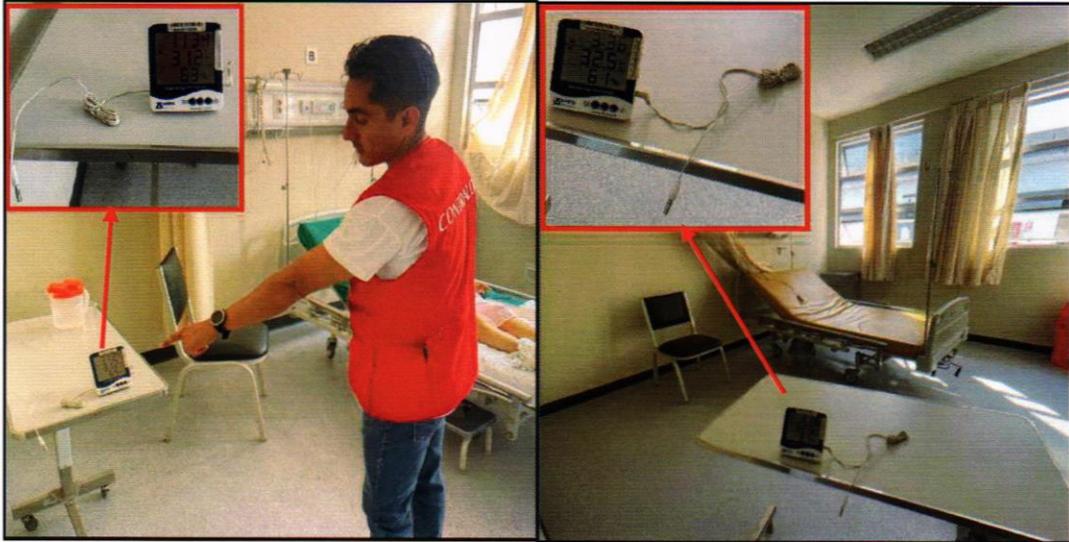
Fotografías n.ºs 7 y 8
Temperatura ambiental en segunda habitación del ambiente de Internamiento (hospitalización)

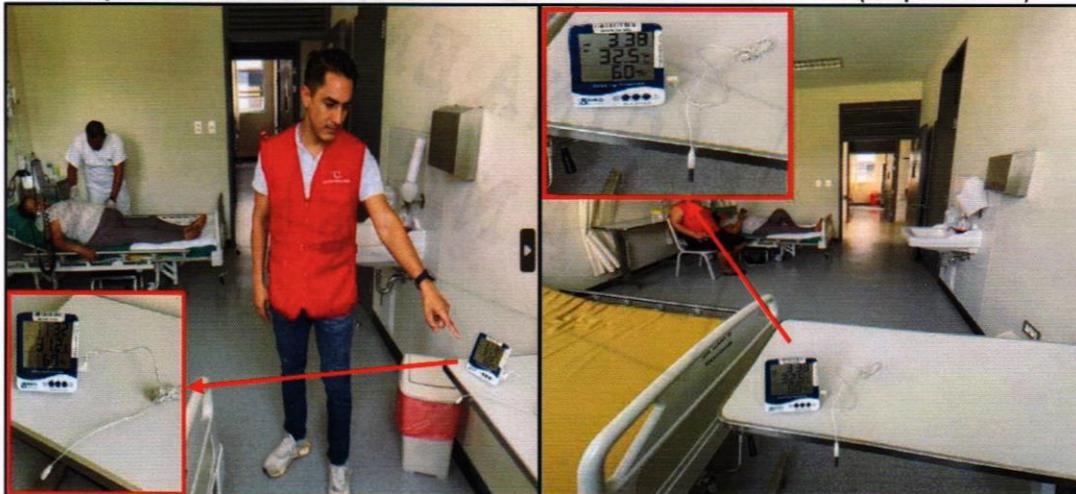
Fotografías n.ºs 9 y 10
Temperatura ambiental en tercera habitación del ambiente de Internamiento (hospitalización)

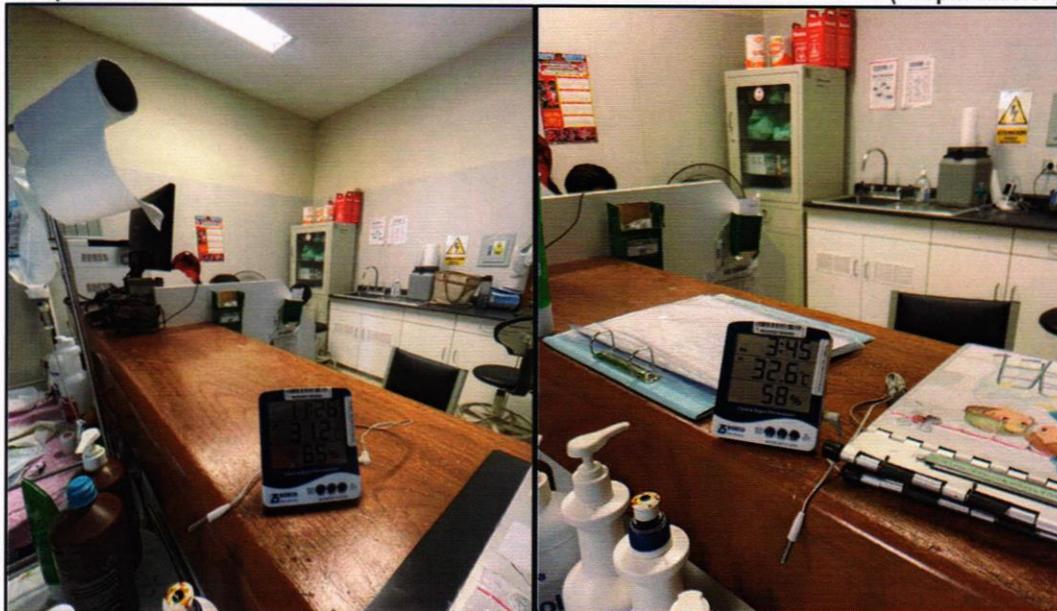
Fotografías n.ºs 10 y 11

Temperatura ambiental de la estación de enfermeras del ambiente de internamiento (hospitalización)

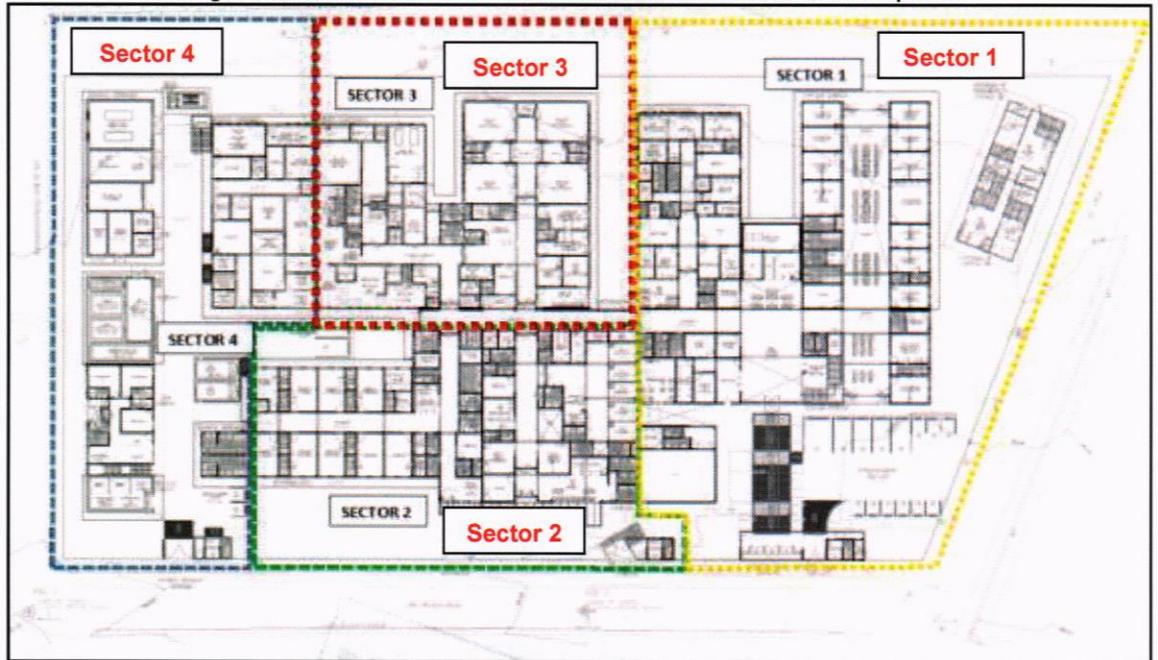
Imagen n.º 1
Plano general de los sectores n.ºs 1 al 4 del establecimiento de salud Saposoa.

Fuente : Planta general primera planta de arquitectura (Lámina AG-01) - Expediente Técnico Contractual (Apéndice n.º 8).
Elaborado por: Comisión auditora.

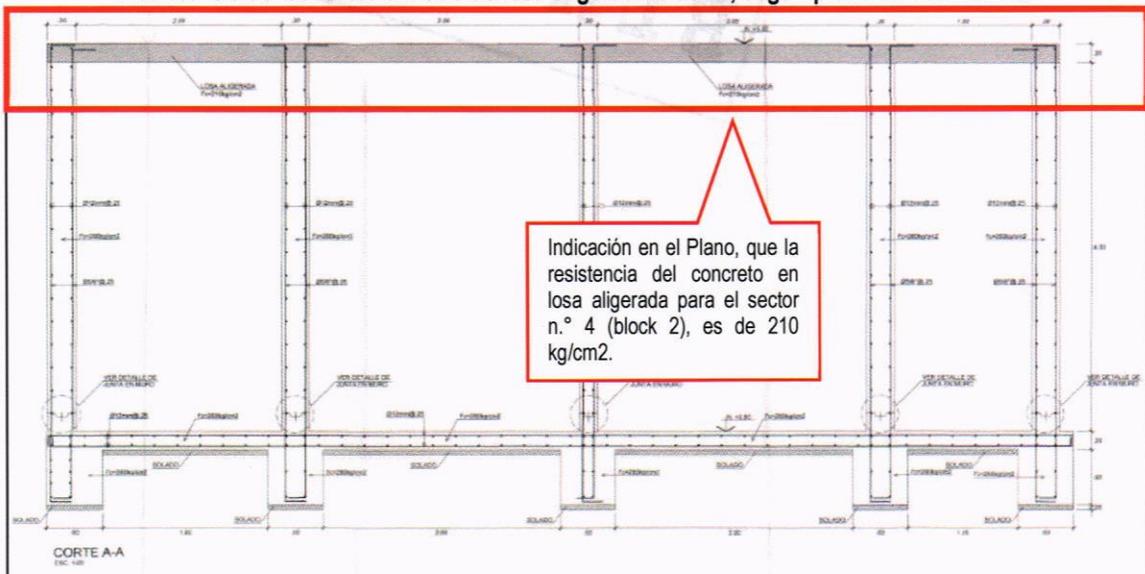
Imagen n.º 4
Resistencia del concreto armado de losa aligerada block 2, según plano de detalle E-03

Indicación en el Plano, que la resistencia del concreto en losa aligerada para el sector n.º 4 (block 2), es de 210 kg/cm².

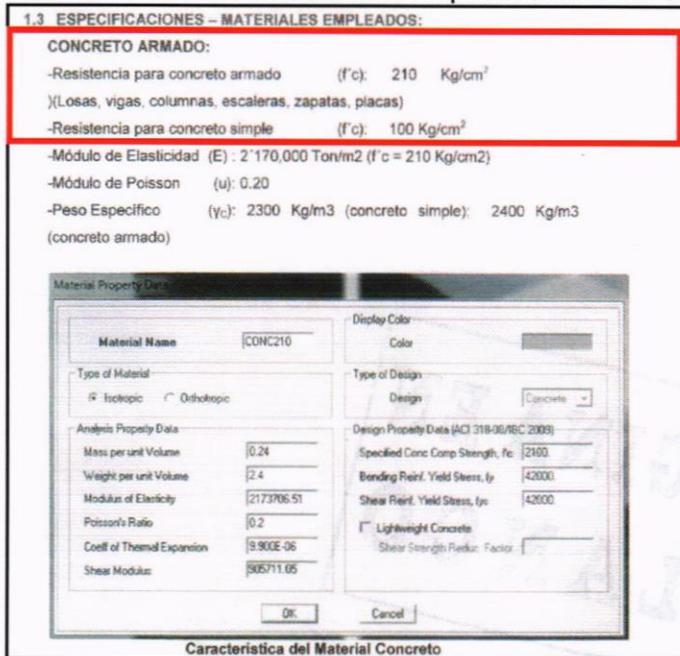
Imagen n.º 5

Memoria de cálculo: 1.3 Especificaciones – materiales empleados

Resistencia de diseño del concreto en columnas, placas, vigas y losas del sector n.º 1, 2, 3 y 4.

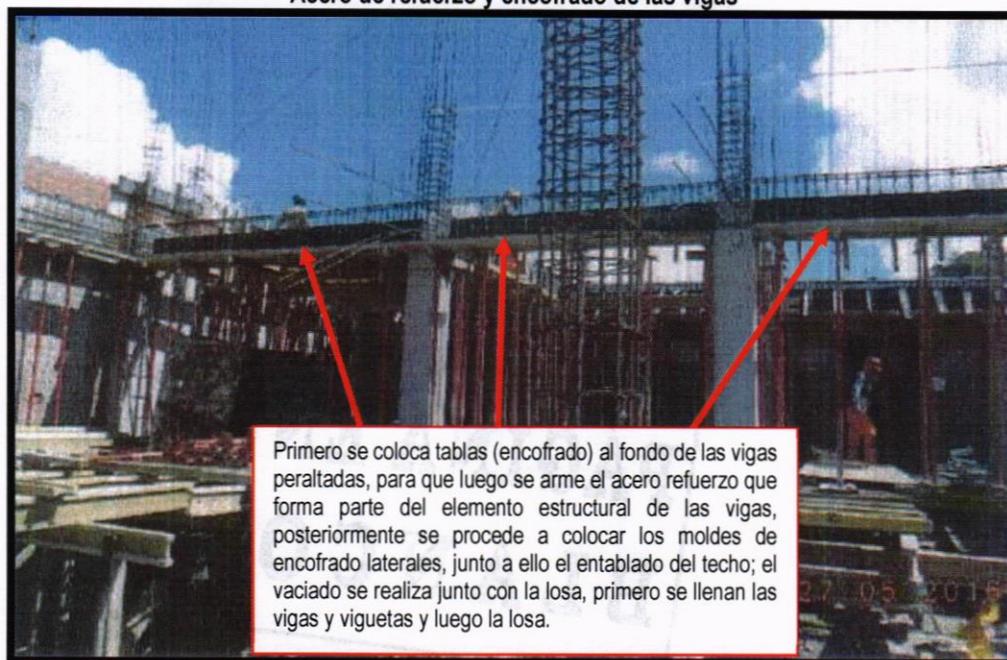
Imagen n.º 6
 Acero de refuerzo y encofrado de las vigas

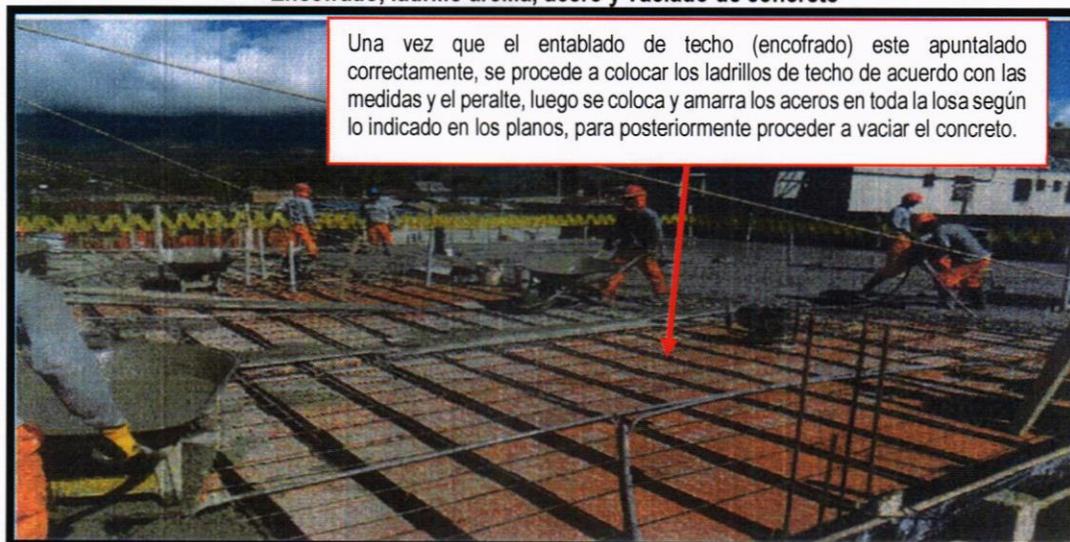
Imagen n.º 7
Encofrado, ladrillo arcilla, acero y vaciado de concreto

Una vez que el entablado de techo (encofrado) este apuntalado correctamente, se procede a colocar los ladrillos de techo de acuerdo con las medidas y el peralte, luego se coloca y amarra los aceros en toda la losa según lo indicado en los planos, para posteriormente proceder a vaciar el concreto.

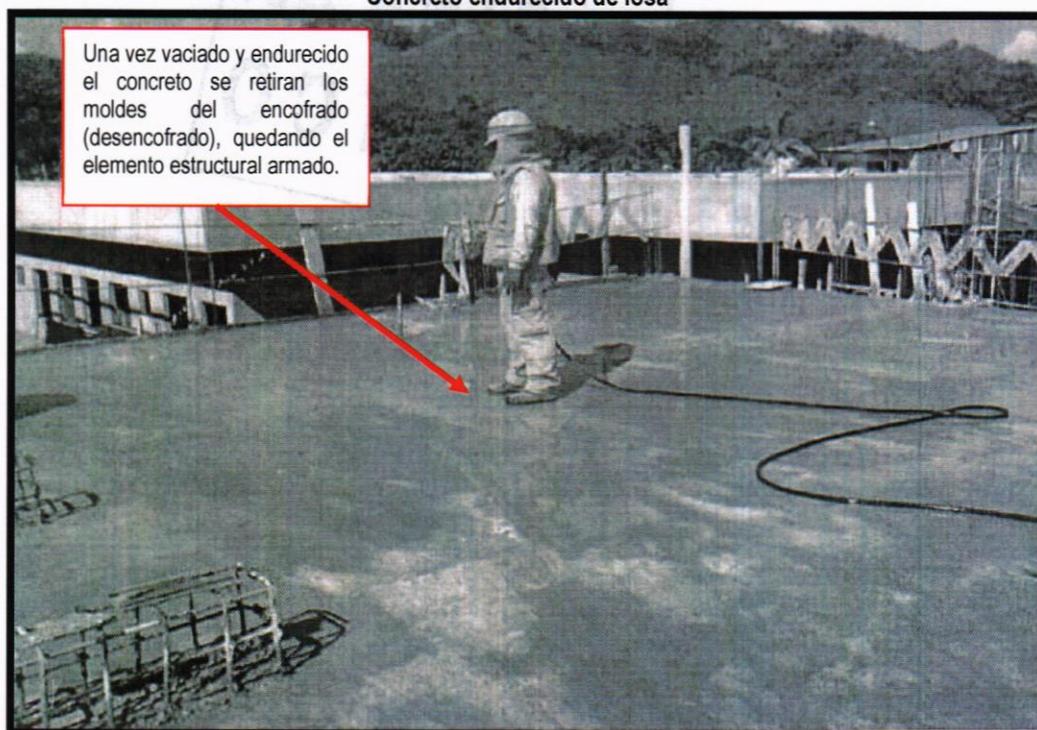
Imagen n.º 8
Concreto endurecido de losa

Una vez vaciado y endurecido el concreto se retiran los moldes del encofrado (desencofrado), quedando el elemento estructural armado.

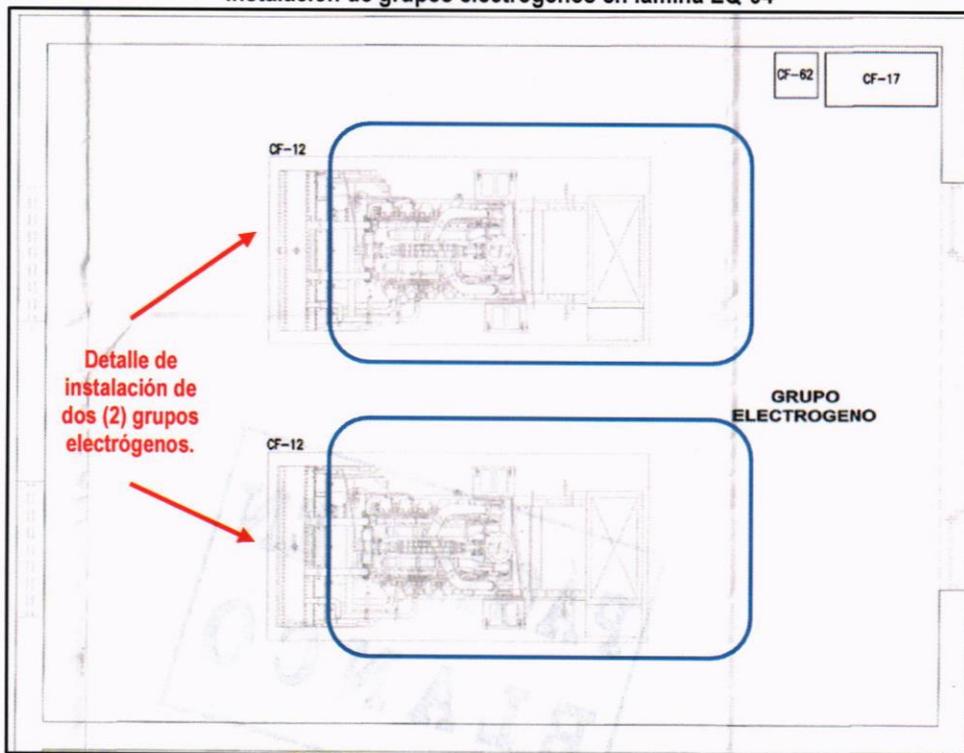
Imagen n.º 9
Instalación de grupos electrógenos en lámina EQ-04

Es decir, con lo antes indicado, se corrobora que el Contratista solo instaló un grupo electrógeno con las características especificadas, en contravención con lo indicado en los planos de las láminas EQ-04, IE-24, IM-03 e IM-01 (Apéndice n.º 8), de las especialidades de equipamiento, instalaciones eléctricas e instalaciones mecánicas, respectivamente, donde señalaban claramente de que se debía de instalar dos (2) grupos electrógenos, más aún cuando la modalidad y sistema de contratación de la Obra (Llave en Mano y sistema a Suma Alzada), exigía la elaboración del expediente técnico definitivo, la ejecución de la obra y el equipamiento; por ello, siendo que fue el mismo Contratista quien elaboró el expediente técnico, y dentro de ellos, los planos, le correspondía ejecutar la totalidad de lo indicado allí, esto debido a que el sistema de contratación fue a suma alzada, y según lo establecido en el numeral 1 del artículo 40º del Reglamento, los planos predominan ante las especificaciones técnicas y presupuesto.

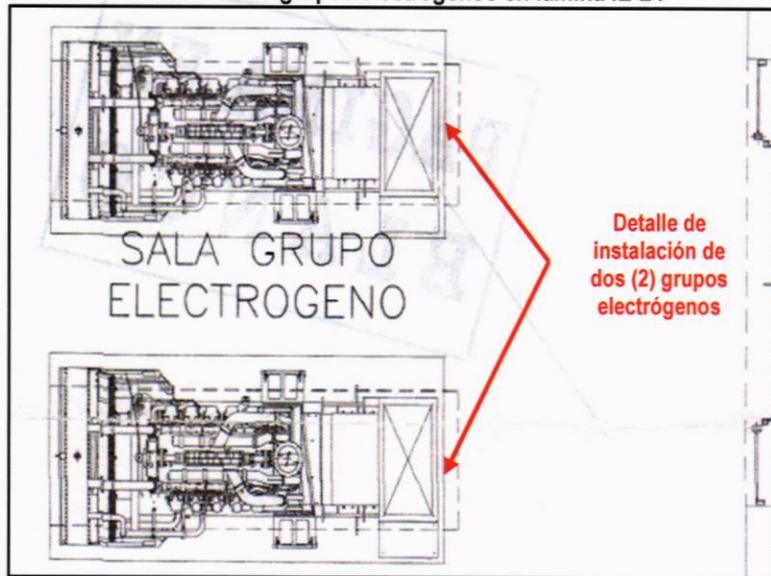
- Lámina IE-24¹⁵⁶ (Apéndice n.º 8), Especialidad Instalaciones Eléctricas, "Plano Fuerza –TES Servicios Generales, Casa Materna", se observa, en la sala de grupo electrógeno¹⁵⁷, la instalación de dos (2) grupos electrógenos, tal como se puede ver en la siguiente figura:

Imagen n.º 10
Instalación de grupos electrógenos en lámina IE-24

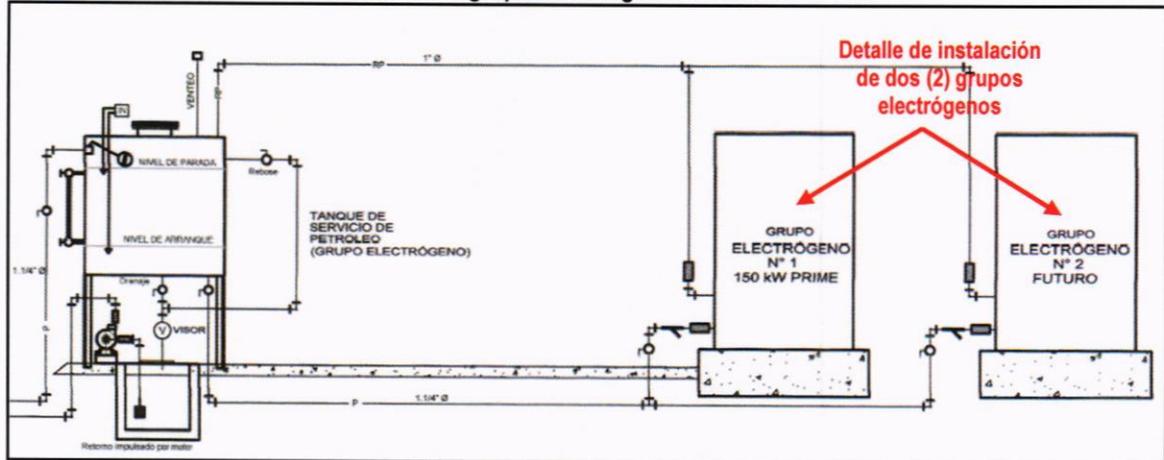
- Lámina IM-01¹⁵⁸ (Apéndice n.º 8), Especialidad Instalaciones Mecánicas, "Plano Esquema de principio de combustibles diésel y gas licuado de petróleo GLP", se observa, en el diseño del esquema de distribución del combustible diésel desde el tanque de servicio diario¹⁵⁹, la instalación de dos (2) grupos electrógenos con el montaje de equipos, accesorios, válvulas y tuberías de suministro y retorno de diésel, tal como se observa en la siguiente figura:

Imagen n.º 11
Instalación de grupos electrógenos en lámina IM-01

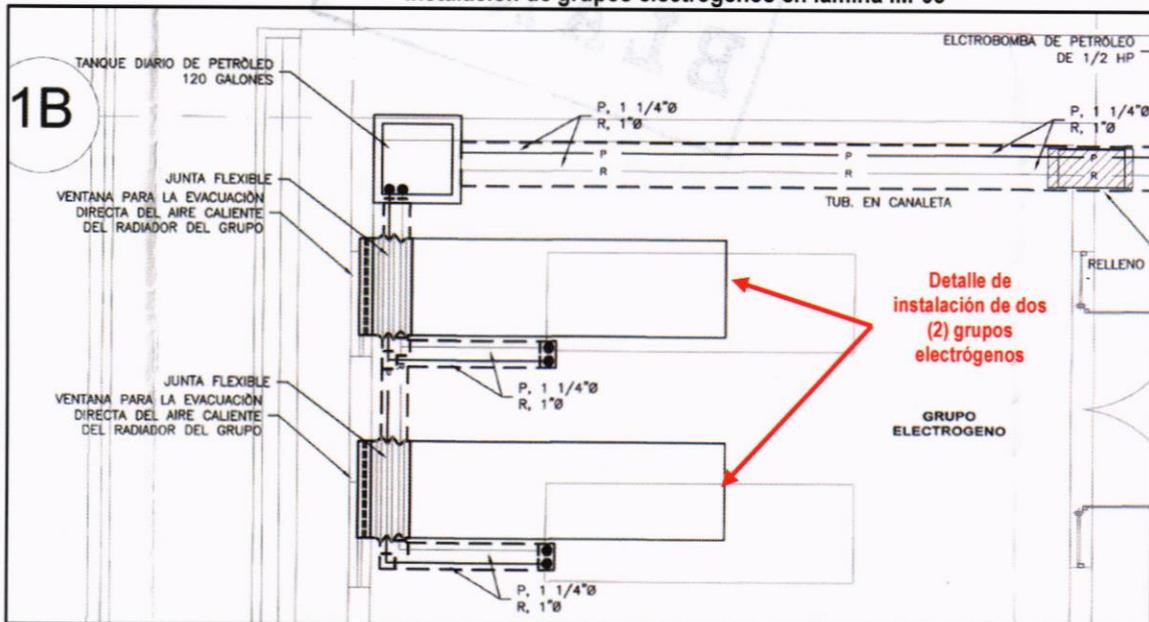
- Lámina IM-03¹⁶⁰ (Apéndice n.º 8), Especialidad Instalaciones Mecánicas, "Plano Sistema de combustible diésel y gas licuado de petróleo primer piso", se observa, en el diseño de la instalación y distribución del combustible diésel desde el tanque enterrado de almacenamiento de diésel y tanque de servicio diario¹⁶¹, la instalación de dos (2) grupos electrógenos con el montaje de accesorios, válvulas y tuberías de suministro y retorno de diésel, tal como se puede ver en la siguiente figura:

Imagen n.º 12
Instalación de grupos electrógenos en lámina IM-03

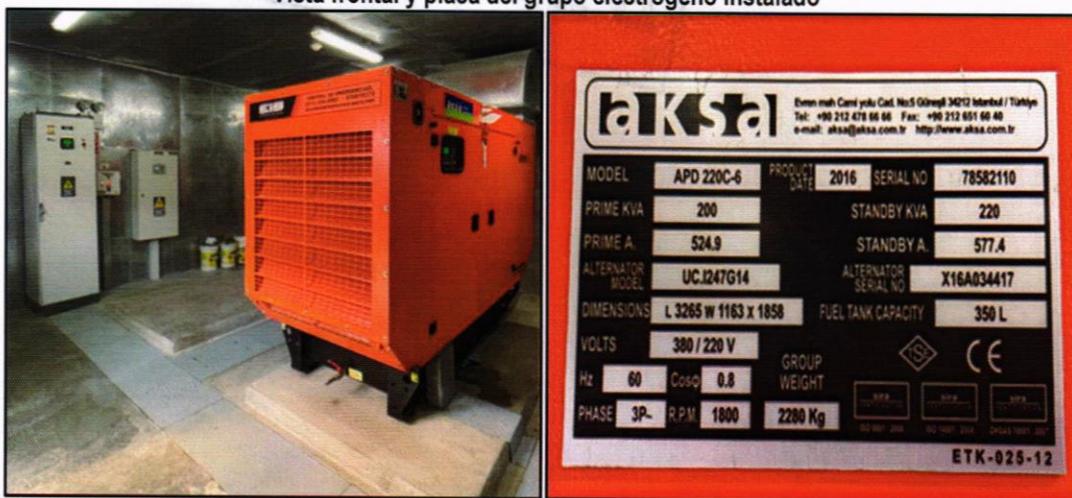
Fotografías n.ºs 12 y 13

Vista frontal y placa del grupo electrógeno instalado

Asimismo, se verificó el equipo grupo electrógeno encapsulado el cual cuenta con una potencia final 220 kVA en stand by¹⁷⁶, que funciona a 380/220 V, 60 Hz, tiene un factor de potencia de 0.8¹⁷⁷ y una capacidad de tanque de 350L. El grupo electrógeno es de

marca AKSA, modelo APD 220C-6, serie n.º 78582110 y año de fabricación 2016, además, para su correcto funcionamiento el equipo cuenta con un (1) tanque de servicio diario de petróleo de 150 galones y tableros de transferencia automática¹⁷⁸ TTA.1 y TTA.2, tal cual se muestran en las siguientes fotografías:

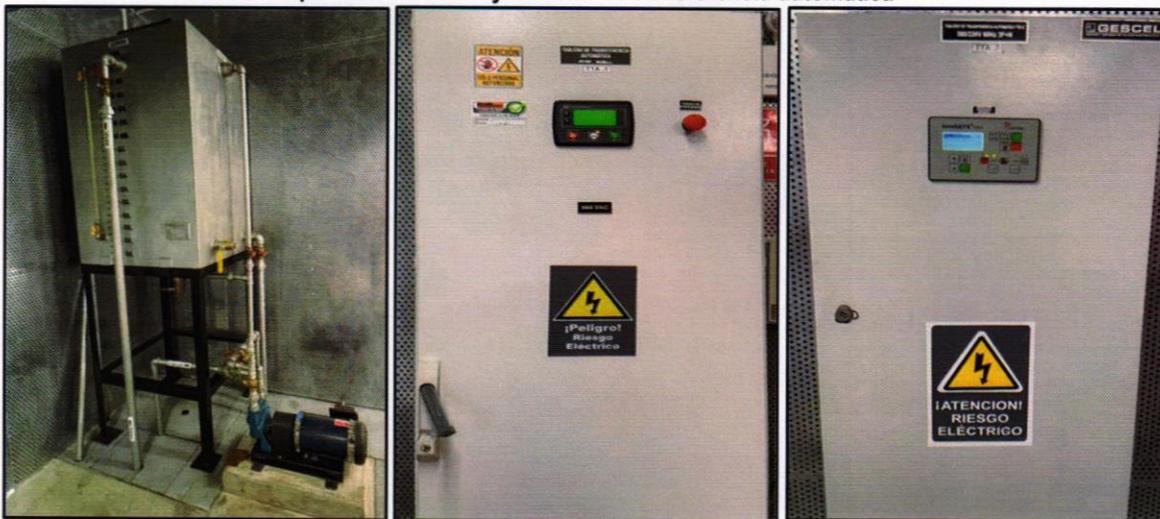
Fotografías n.ºs 14, 15 y 16
Tanque servicio diario y tableros de transferencia automática

¹⁷⁸ El tablero de transferencia automática cuando detecte que hay una intermitencia o un corte de energía en la red eléctrica local, mandará una señal al grupo electrógeno para que este se encienda, y comenzará a entregar energía proveniente del grupo electrógeno y no desde la red.

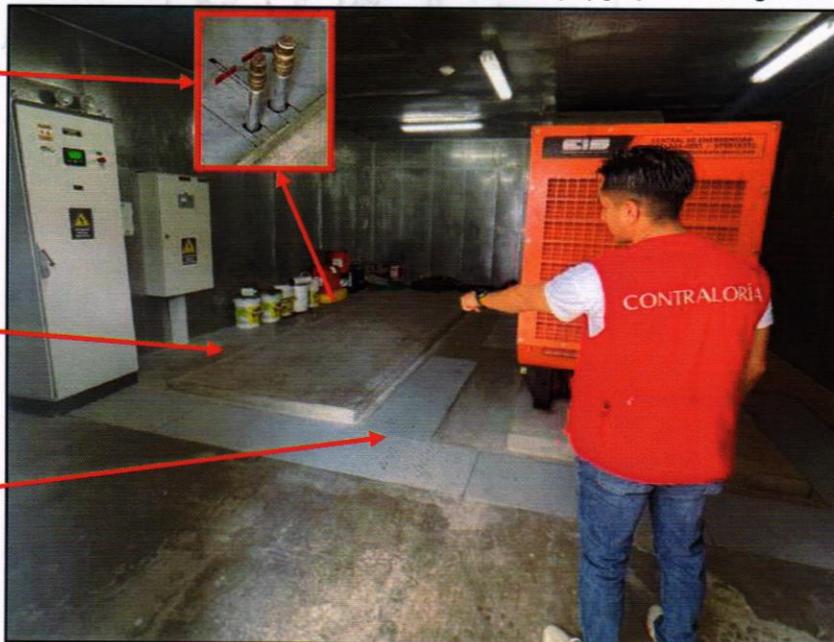
Además de ello, se verificó que el ambiente insonorizado en el cual se encuentra instalado el grupo electrógeno cuenta con base, sistema de abastecimiento de petróleo y ducto para cableado eléctrico, para la instalación de dos (2) grupos electrógenos, tal como se puede visualizar en la siguiente fotografía.

Base estructura para instalación de un grupo electrógeno adicional.

Ducto para cableado eléctrico para instalación de un grupo electrógeno adicional.

Contraviniendo también la NTS 110 – MINSA a fin de que el suministro de emergencia¹⁷⁹ cubra de manera permanente el suministro eléctrico para no afectar la demanda del 100% de los servicios críticos; más aún que, la ciudad de Saposoa frecuentemente sufre de interrupciones del servicio de energía eléctrica, lo cual fue corroborado con lo indicado en el documento GS-2467-2023 de 10 de octubre de 2023 (Apéndice n.º 48), mediante el cual la Empresa Regional de Servicio Público de Electricidad del Oriente S.A, en adelante "Electro Oriente", comunicó un listado de interrupciones del servicio eléctrico que afectaron al establecimiento de Salud de Saposoa, desde inicios del año 2021 hasta el 30 de setiembre de 2023, donde se advierten, entre otros, doce (12) cortes de suministro eléctrico en el año 2023 con duraciones de hasta 8 horas y 30 minutos, tal como se puede observar en el siguiente cuadro:
