**INFORME DE CONTROL ESPECÍFICO**  
**N° 072-2024-2-5352-SCE**

**“EJECUCIÓN DE LA INSTALACIÓN DEL SISTEMA DE AIRE  
ACONDICIONADO EN LA OBRA “MEJORAMIENTO DE LOS  
SERVICIOS DE SALUD EN EL CENTRO DE SALUD  
METROPOLITANO EN EL DISTRITO DE TACNA, PROVINCIA  
DE TACNA, REGIÓN TACNA””**

**PERÍODO: DEL 22 DE MARZO DE 2019 AL 31 DE DICIEMBRE DE 2020**

**12 DE JUNIO DE 2024  
TACNA – PERÚ**

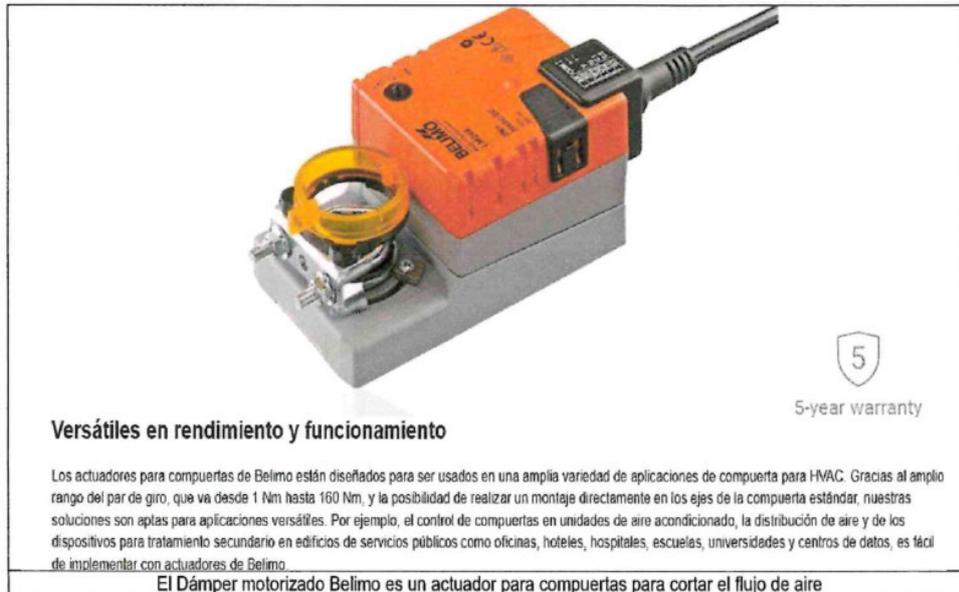
**IMAGEN N° 4**  
**DUMPER MOTORIZADO DE LA MARCA BELIMO**

Así también, la página oficial de actuadores de la marca Belimo (marca indicada por el Contratista), precisa que los actuadores Belimo, son accionadores de compuertas/dámpers por medio de una fuerza de par de giro y se pueden instalar en diferentes marcas de compuertas (dámperes) y para la selección de estos actuadores se tiene que tener en cuenta las medidas y el área de la compuerta como se visualiza a continuación:

Fuente: [https://www.belimo.com/es/es\\_ES/products/actuators/product-documentation/damper-actuators-non-fail-safe](https://www.belimo.com/es/es_ES/products/actuators/product-documentation/damper-actuators-non-fail-safe)  
Informe del Especialista Técnico (Apéndice n.° 10)

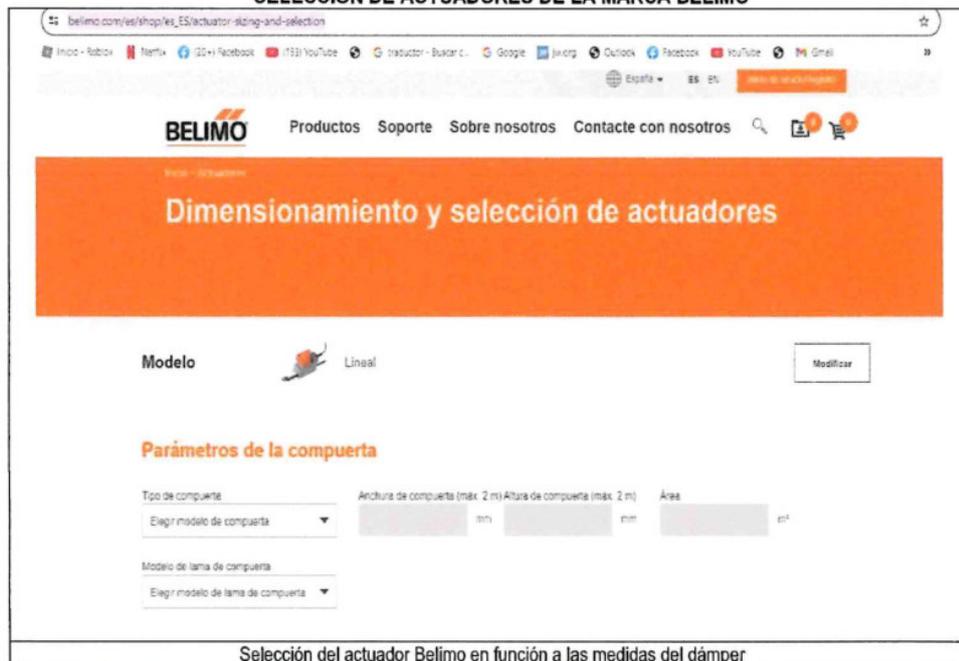
**IMAGEN N° 5**  
**SELECCIÓN DE ACTUADORES DE LA MARCA BELIMO**

Fuente: [https://www.belimo.com/es/shop/es\\_ES/actuator-sizing-and-selection](https://www.belimo.com/es/shop/es_ES/actuator-sizing-and-selection)  
Informe del Especialista Técnico (Apéndice n.° 10)

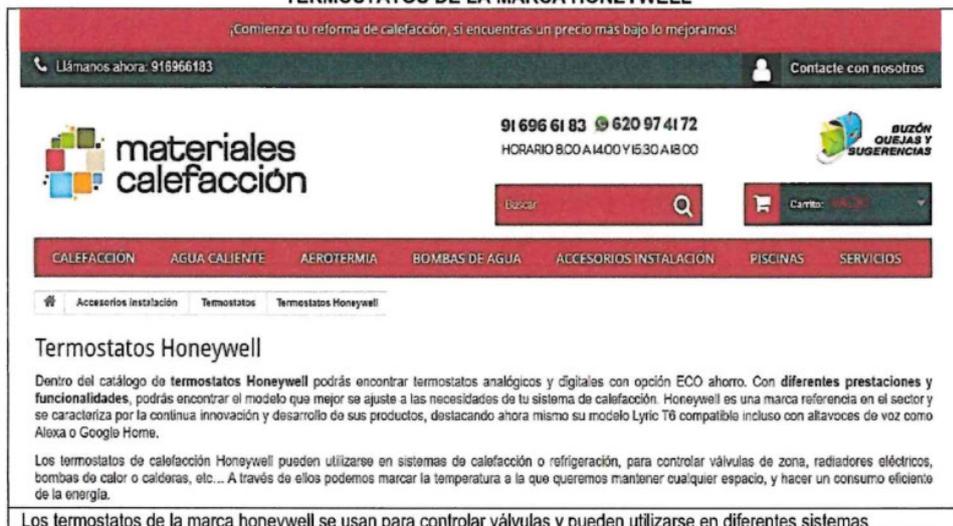
**IMAGEN N° 6**  
**TERMOSTATOS DE LA MARCA HONEYWELL**

Los termostatos de la marca honeywell se usan para controlar válvulas y pueden utilizarse en diferentes sistemas

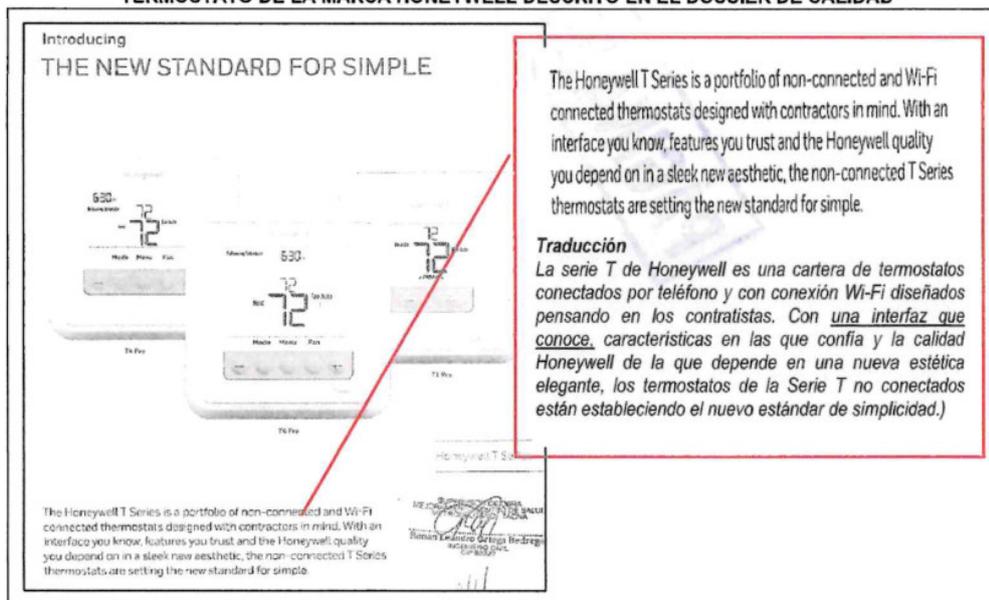
**IMAGEN N° 7**  
**TERMOSTATO DE LA MARCA HONEYWELL DESCRITO EN EL DOSSIER DE CALIDAD**

Fuente: Tomo III del Expediente de Liquidación del Contrato de Consultoría de Obra n.° 004-2019.GOB.REG (Apéndice n.° 14) e Informe del Especialista Técnico (Apéndice n.° 10)

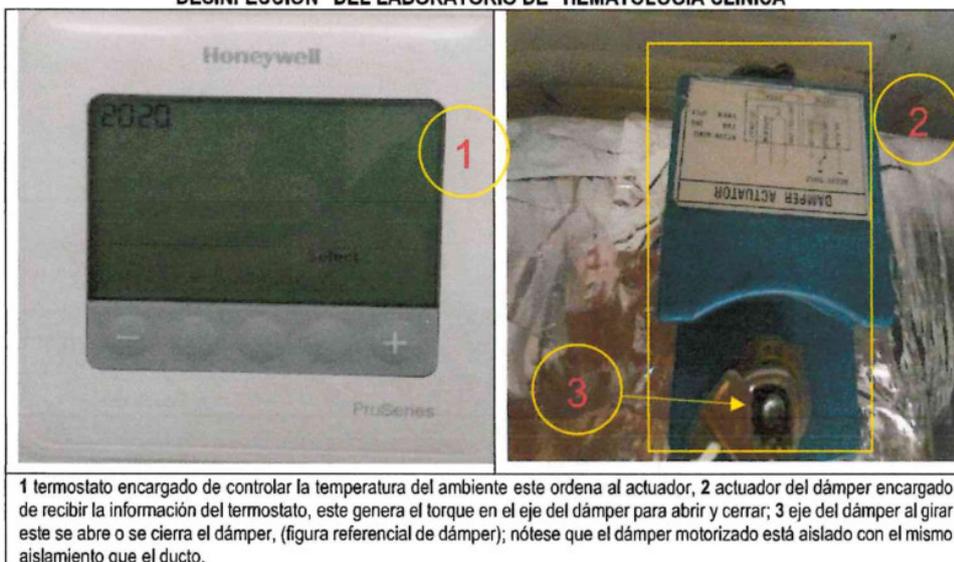
**IMAGEN N° 8**  
**ELEMENTOS DEL DÁMPER MOTORIZADO 3.03 UBICADO EN EL AMBIENTE DE "LAVADO Y DESINFECCIÓN" DEL LABORATORIO DE "HEMATOLOGÍA CLÍNICA"**

1 termostato encargado de controlar la temperatura del ambiente este ordena al actuador, 2 actuador del dámper encargado de recibir la información del termostato, este genera el torque en el eje del dámper para abrir y cerrar; 3 eje del dámper al girar este se abre o se cierra el dámper, (figura referencial de dámper); nótese que el dámper motorizado está aislado con el mismo aislamiento que el ducto.

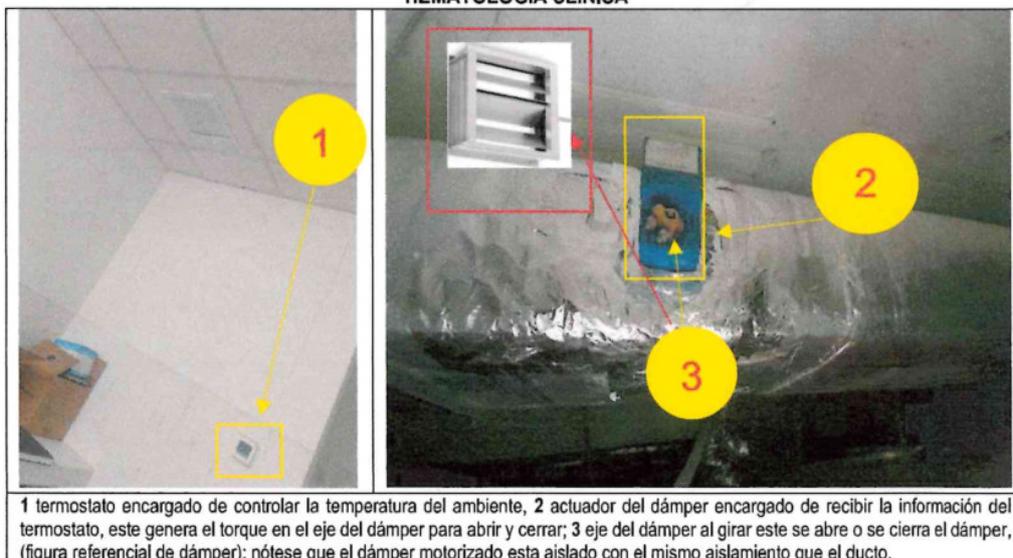
**IMAGEN N° 9**  
**DÁMPER MOTORIZADO 3.03 EN EL AMBIENTE DE "LAVADO Y DESINFECCIÓN" DEL LABORATORIO DE "HEMATOLOGÍA CLÍNICA"**

1 termostato encargado de controlar la temperatura del ambiente, 2 actuador del dámper encargado de recibir la información del termostato, este genera el torque en el eje del dámper para abrir y cerrar; 3 eje del dámper al girar este se abre o se cierra el dámper, (figura referencial de dámper); nótese que el dámper motorizado esta aislado con el mismo aislamiento que el ducto.

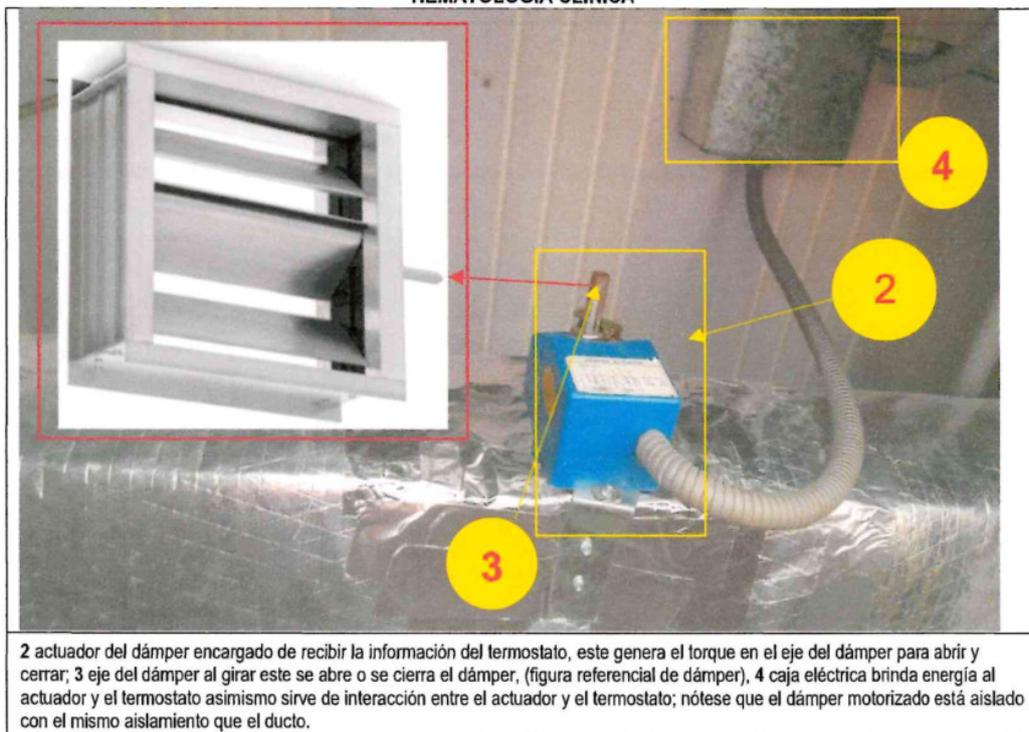
IMAGEN N° 10  
DÁMPER MOTORIZADO 3.01 EN EL AMBIENTE DE "LAVADO Y DESINFECCIÓN" DEL LABORATORIO DE "HEMATOLOGÍA CLÍNICA"

Asimismo, mediante Acta de Inspección n.° 006-2024-OCI-GRT de 22 de abril del 2024 (**Apéndice n.° 9**), se verificó que los Dámperes motorizados entregados por el Contratista están conformados por tres elementos: un Dámper que se encuentra en contacto con el ducto en su interior, un accionador sin marca de color azul, instalado a un costado del ducto y al lado del dámper y un termostato que controla la temperatura instalada en el ambiente o zona a climatizar que ordena al actuador. Estos tres elementos son los encargados de regular la temperatura en la zona a climatizar, conforme se visualiza a continuación:

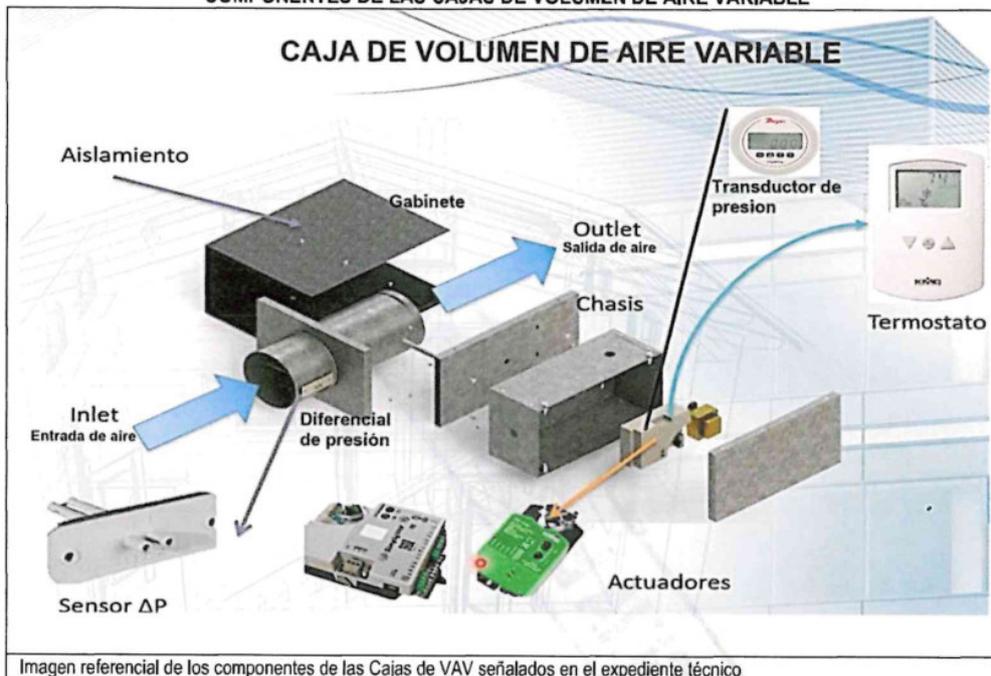
**IMAGEN N° 12**  
**COMPONENTES DE LAS CAJAS DE VOLUMEN DE AIRE VARIABLE**

Imagen referencial de los componentes de las Cajas de VAV señalados en el expediente técnico

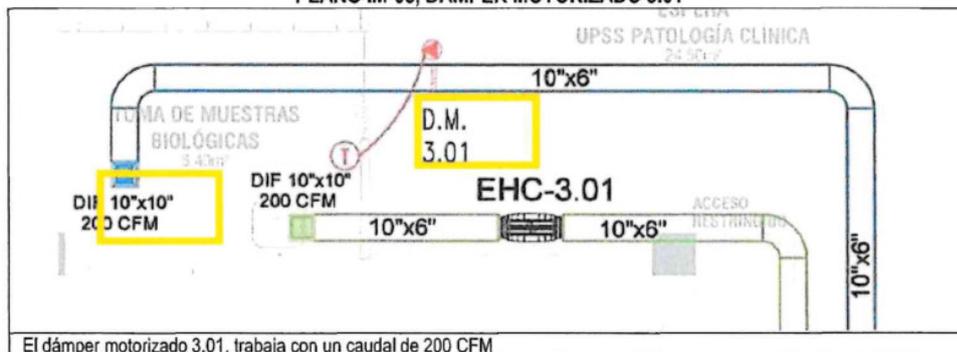
**IMAGEN N° 13**  
**PLANO IM-03, DÁMPER MOTORIZADO 3.01**

El dámper motorizado 3.01, trabaja con un caudal de 200 CFM

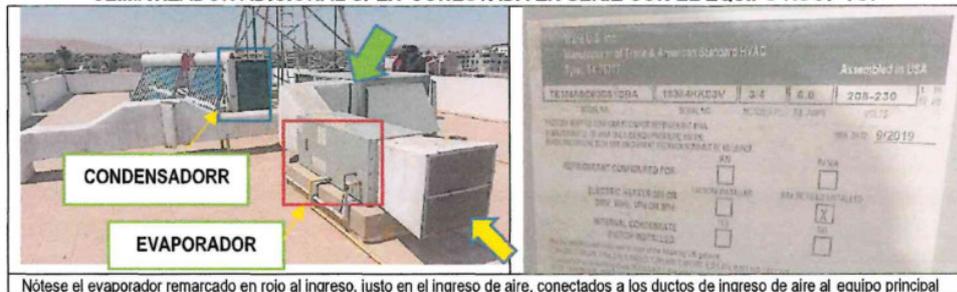
**IMAGEN N° 15**  
**CLIMATIZADOR ADICIONAL SPLIT CONECTADA EN SERIE CON EL EQUIPO ROOF TOP**

Nótese el evaporador remarcado en rojo al ingreso, justo en el ingreso de aire, conectados a los ductos de ingreso de aire al equipo principal  
Fuente: Acta de Inspección n.° 003-2024-OCI-GRT (Apéndice n.° 9) e Informe del Especialista Técnico (Apéndice n.° 10).

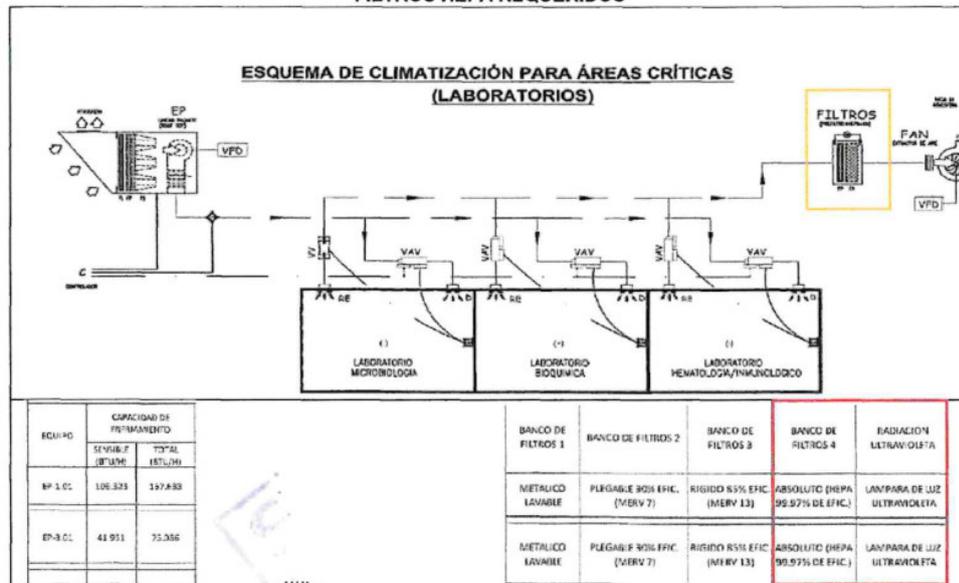
**IMAGEN N° 17**  
**FILTROS HEPA REQUERIDOS**

Fuente: Plano IM-05 del Expediente Técnico (Apéndice n.º 4) e Informe del Especialista Técnico (Apéndice n.º 10).

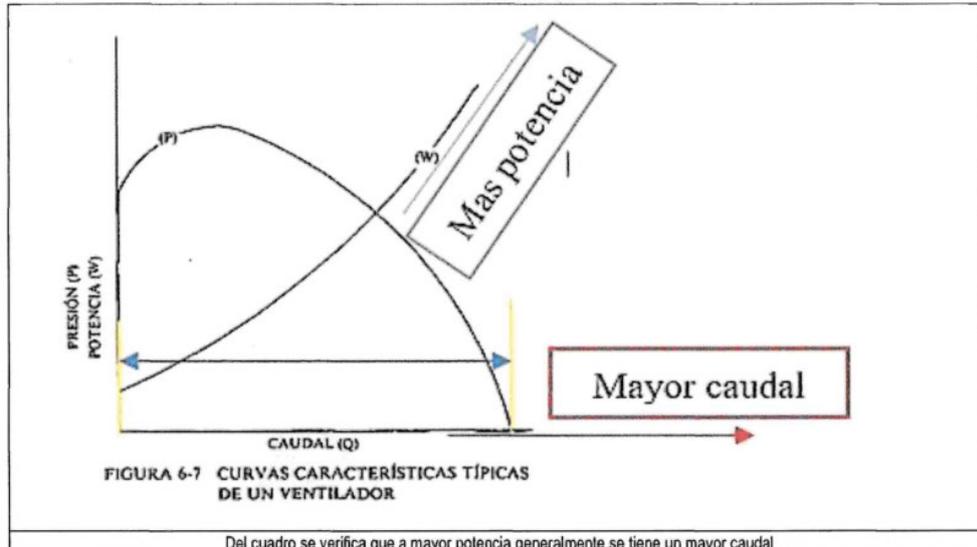
**IMAGEN N° 21**  
**CURVAS CARACTERÍSTICAS TÍPICAS DE UN VENTILADOR SEGÚN MANUAL "INDUSTRIAL VENTILATION"**

Fuente: Manual "Industrial Ventilation" del ACGIH e Informe del Especialista Técnico (Apéndice n.º 10)

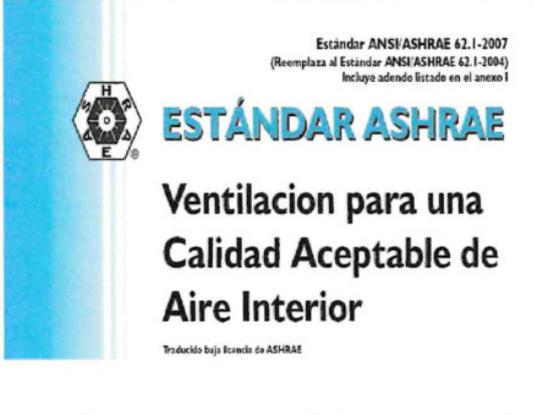
**IMAGEN N° 24**  
**VERSIONES DE LA NORMA ESTÁNDAR ANSI/ASHRAE 62.1 "VENTILACIÓN PARA UNA CALIDAD ADECUADA DEL AIRE INTERIOR"**

Asimismo, el reglamento citado, precisa que el caudal de aire exterior y el caudal de renovación no deben ser inferiores a la sumatoria del aire que requiere cada persona y el aire de la superficie de planta de la zona habitable, precisando lo mismo en todas sus versiones, como se visualiza a continuación:

ESTÁNDAR ASHRAE 2007	CALCULO DEL FLUJO DE AIRE EXTERIOR

<p align="center"><b>ESTÁNDAR ASHRAE</b> <b>Ventilación para una Calidad Aceptable de Aire Interior</b></p>	<p>(...)</p> <p><b>6.2.1.1: Zona para respirar aire exterior:</b> Para el flujo de aire exterior se requiere conocer la zona respirable de aire exterior (<math>V_{bz}</math>) de la zona o espacio ocupable en una zona. Por ejemplo, el flujo de aire exterior de la zona respirable (<math>V_{bz}</math>) se calcula con la siguiente ecuación 6-1:</p> $V_{bz} = R_p \cdot P_z + R_a \cdot A_z \quad (6.1)$ <p>Donde:  <math>A_z</math> = Área de zona de piso: Área neta ocupable de piso, m<sup>2</sup> (ft<sup>2</sup>)  <math>P_z</math> = Zona de población: El mayor número de personas que se espera ocupen la zona bajo uso típico. Si fluctúa la cantidad de personas esperadas <math>P_z</math>, este valor puede ser promediado de acuerdo a la sección 6.2.6.2  <b>Nota:</b> Si <math>P_z</math> no se puede conocer o estimar se debe recurrir a la tabla 6-1.  <math>R_p</math> = Rata de flujo de aire exterior requerido por persona según la tabla 6-1.  <b>Nota:</b> Estos valores están basados en ocupantes adaptados.  <math>R_a</math> = Rata de flujo de aire exterior requerido por unidad de área la tabla 6-1.(...)</p>

<b>No especifica el cálculo por renovaciones por hora</b>

Cabe precisar que el Estándar ANSI/ASHRAE<sup>43</sup> 62.1 "Ventilación para una Calidad Adecuada del Aire Interior" se renueva cada tres (3) años desde su aparición en el año 2004 (Estándar ANSI/ASHRAE 62.1-2004), hasta la última actualización que se realizó para el año 2022 (Estándar ANSI/ASHRAE 62.1-2022), considerando que la Resolución Gerencial Regional n.º 060-2018-GRI-G.R.TACNA (**Apéndice n.º 3**) donde se aprobó la actualización de costos de la obra, es del 2 de julio de 2018, la versión vigente a esa fecha fue el Estándar ANSI/ASHRAE 62.1-2016 "Ventilación para una Calidad Adecuada del Aire Interior".

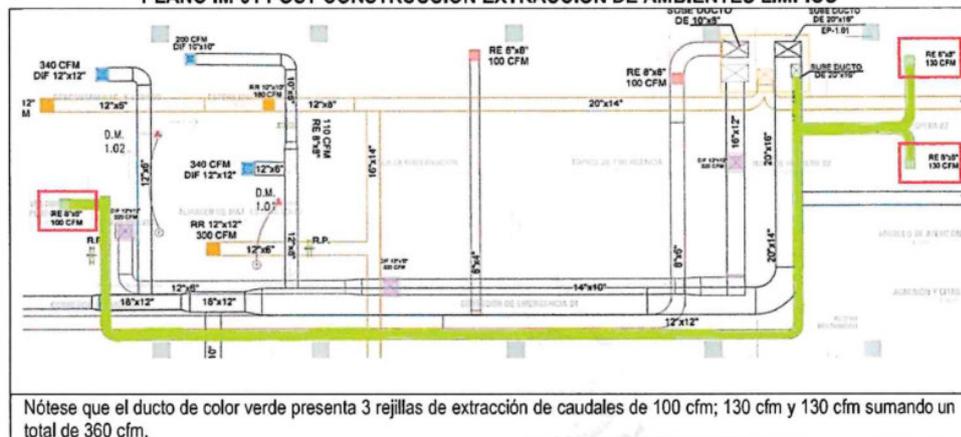
Nótese que el ducto de color verde presenta 3 rejillas de extracción de caudales de 100 cfm; 130 cfm y 130 cfm sumando un total de 360 cfm.

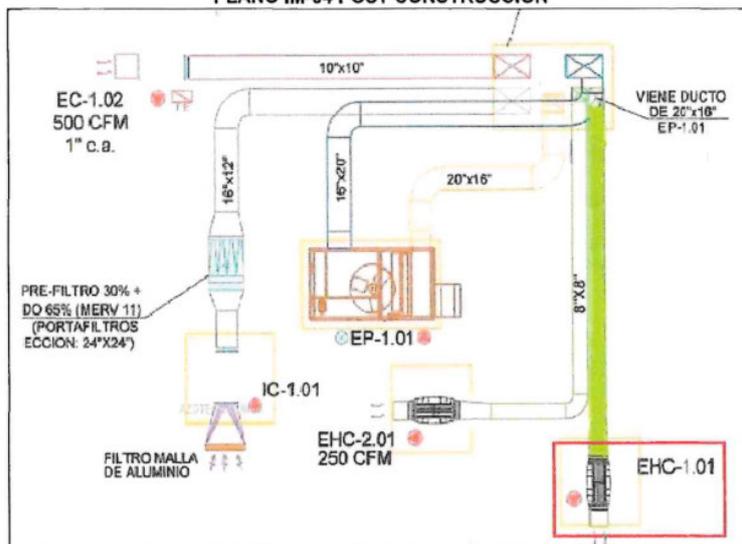
**IMAGEN N° 26**  
**PLANO IM-04 POST CONSTRUCCIÓN**

Fuente: Plano IM-04, post construcción (Apéndice n.º 15) e Informe del Especialista Técnico (Apéndice n.º 10)

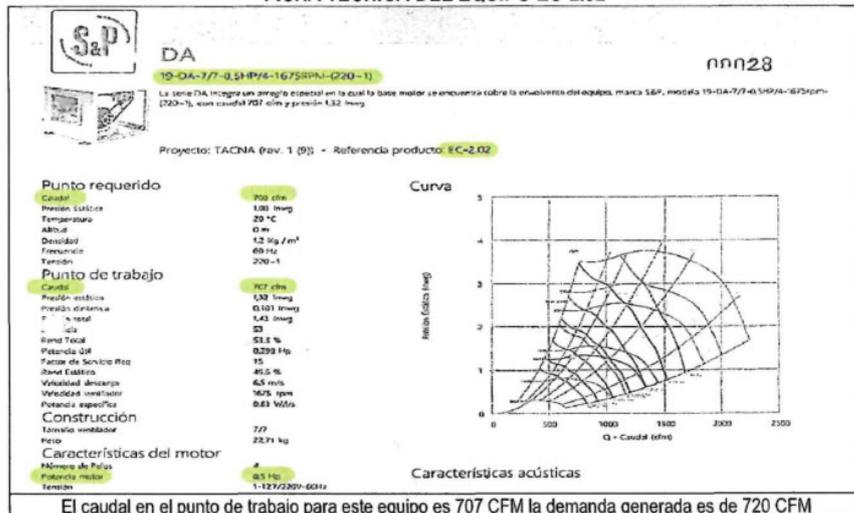
El caudal en el punto de trabajo para este equipo es 707 CFM la demanda generada es de 720 CFM  
Fuente: Dossier de calidad del Informe de Liquidación del Contrato de Consultoría de Obra n.º 004-2019. GOB.REG (Apéndice n.º 14) e Informe del Especialista Técnico (Apéndice n.º 10)

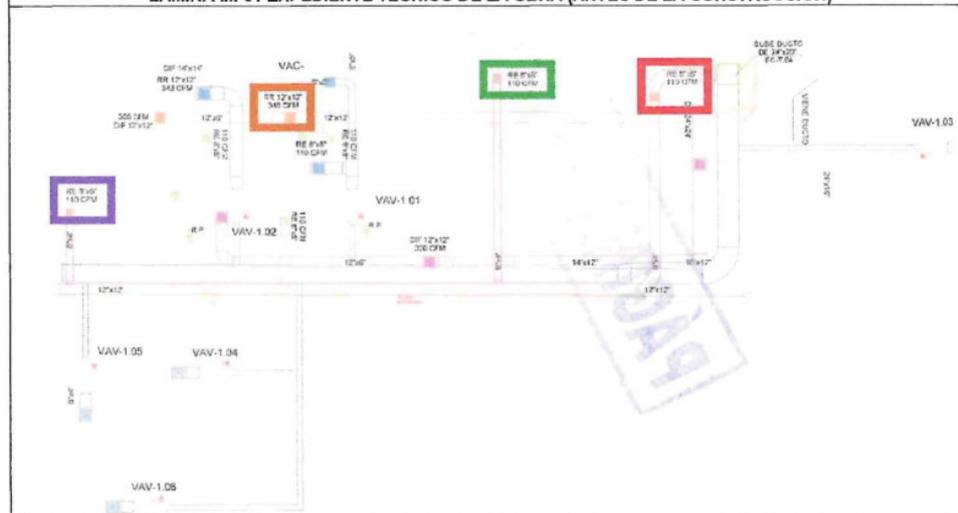
**LAMINA IM-01 EXPEDIENTE TECNICO DE LA OBRA (ANTES DE LA CONSTRUCCIÓN)**

Se observa que el ducto de extracción de ambientes sucios (marcado en color morado, verde y rojo), en todas se tenía proyectado un caudal de 110 cfm, sin embargo, en el plano post construcción para todos (marcado en color morado, verde y rojo), indica un caudal de 100 cfm, asimismo el ducto de retorno de aire acondicionado (Marcado en color café), en la penúltima rejilla se había previsto un caudal de extracción de 348 cfm, sin embargo, en la lámina post construcción solo se aprecia 180 cfm.

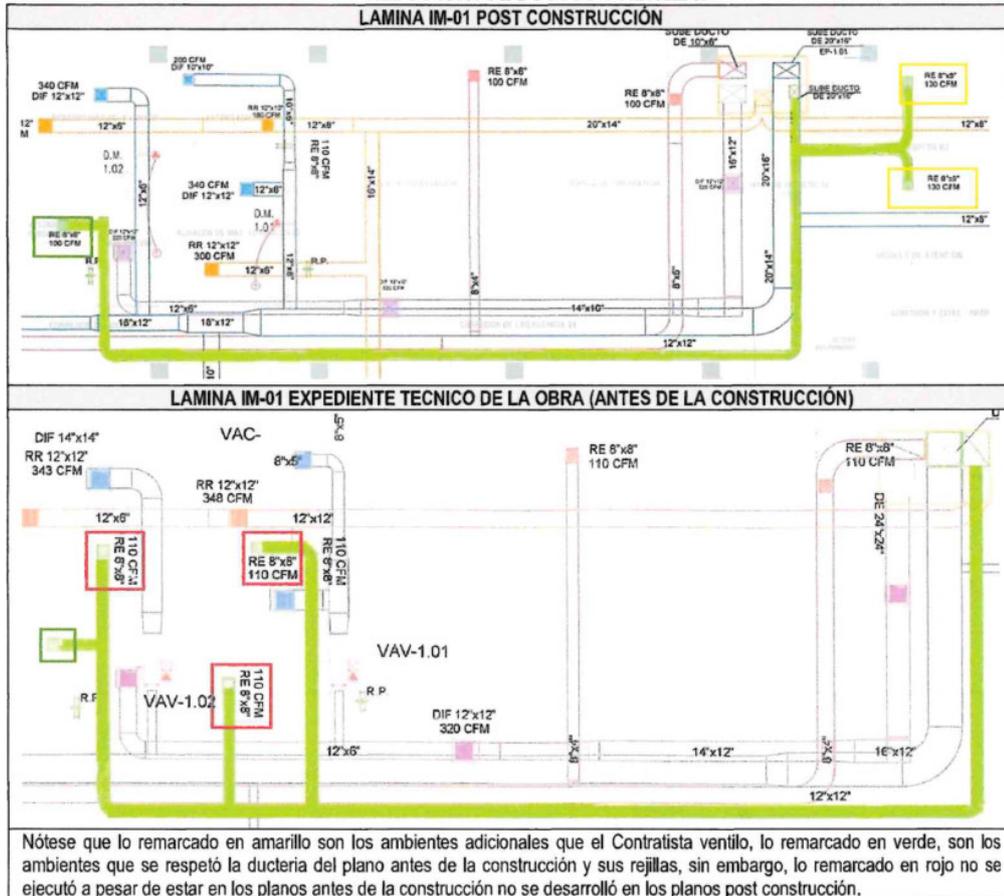
Nótese que lo remarcado en amarillo son los ambientes adicionales que el Contratista ventiló, lo remarcado en verde, son los ambientes que se respetó la ductería del plano antes de la construcción y sus rejillas, sin embargo, lo remarcado en rojo no se ejecutó a pesar de estar en los planos antes de la construcción no se desarrolló en los planos post construcción.
