**INFORME DE ACCIÓN DE OFICIO POSTERIOR  
N° 064-2024-2-5353-AOP**

**SERVICIOS POR MONTOS IGUALES O MENORES A 8 UNIDADES  
IMPOSITIVAS TRIBUTARIAS, REQUERIDOS POR LA OFICINA  
REGIONAL DE GESTIÓN DEL RIESGO DE DESASTRES  
(OFREGERD) Y EJECUTADOS EN LAS INSTALACIONES DEL  
CENTRO DE OPERACIONES DE EMERGENCIA REGIONAL  
(COER), EN DICIEMBRE DE 2023.**

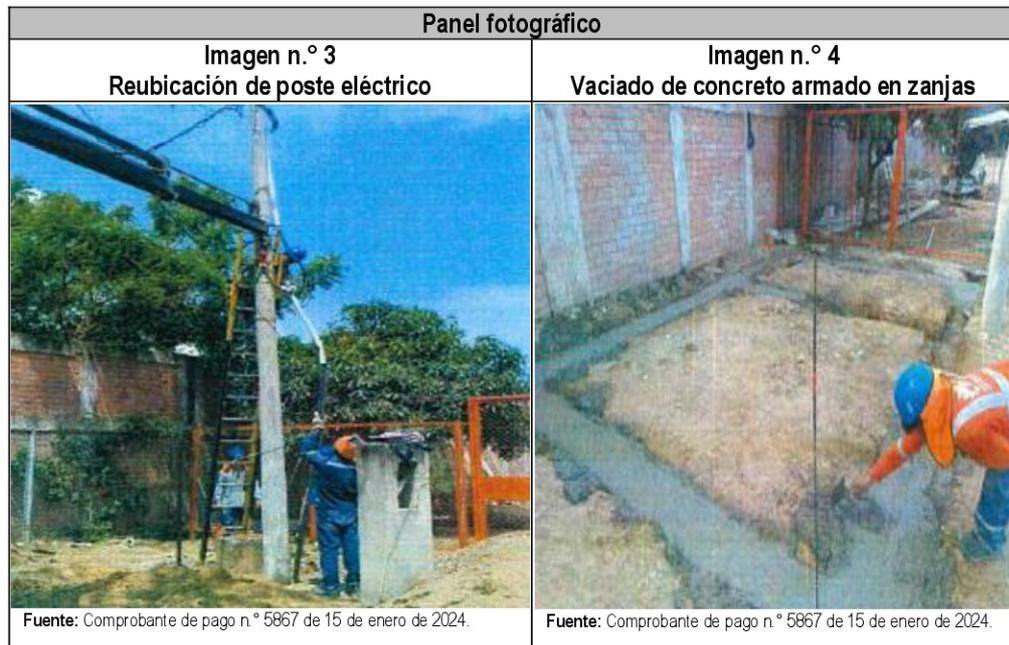
Nótese que, el proveedor comunicó a Juan Carlos Ramírez Astudillo, jefe de OFREGGERD, la culminación del Servicio n.º 1, y solicitó el pago del citado servicio, adjuntando el panel fotográfico con el que sustentaba la culminación de los trabajos, tal como se aprecia de forma selectiva en las imágenes n.ºs 3, 4, 5, 6, 7 y 8.

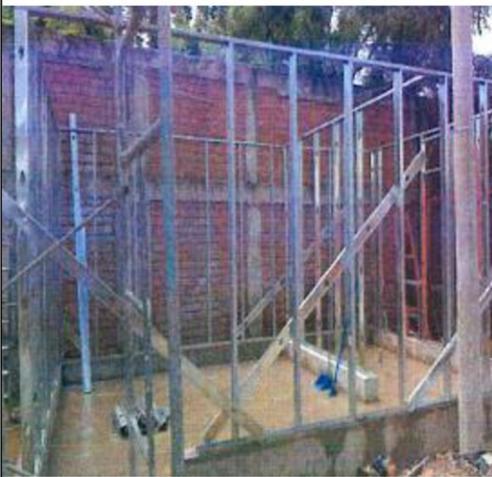
<p align="center"><b>Imagen n.º 5</b> <b>Estructura para Drywall</b></p>	<p align="center"><b>Imagen n.º 6</b> <b>Instalación de cobertura con calamina Aluzing</b></p>

De las imágenes n.ºs 3, 4, 5, 6 y 7 presentadas por el proveedor del Servicio n.º 1 en el informe técnico final adjunto a la Carta N 003-2023 de 21 de diciembre de 2023, se muestran los trabajos del proceso de construcción del dormitorio y vestuario, y en la imagen n.º 8, viéndose la estructura exterior del dormitorio; sin embargo, no se puede apreciar el acabado final por ser una imagen en tono blanco y negro.

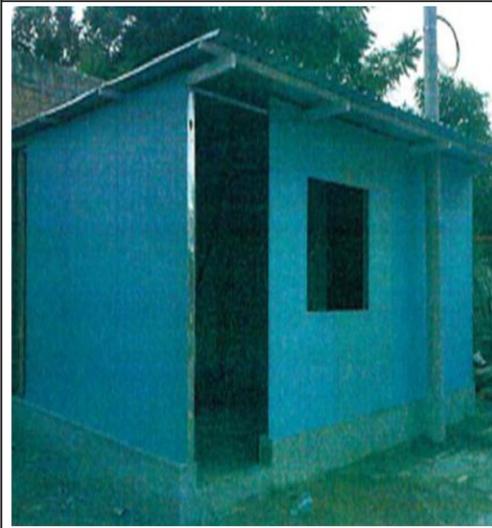
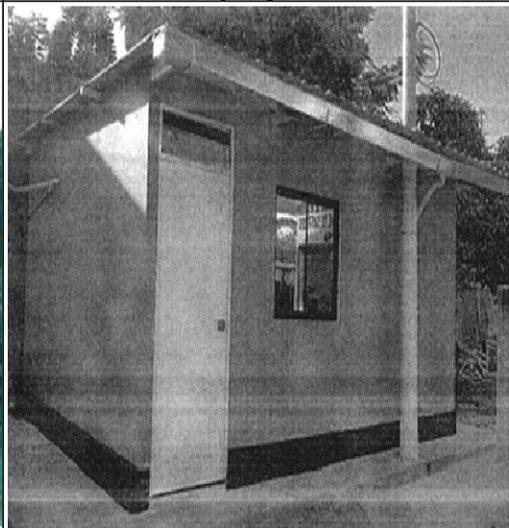
<p>Fuente: Comprobante de pago n.º 5867 de 15 de enero de 2024.</p>	<p>Fuente: Comprobante de pago n.º 5867 de 15 de enero de 2024.</p>
<p align="center"><b>Imagen n.º 7</b> <b>Aplicación de pintura en exteriores</b></p>	<p align="center"><b>Imagen n.º 8</b> <b>Estructura de dormitorio, en fotografía blanco y negro</b></p>

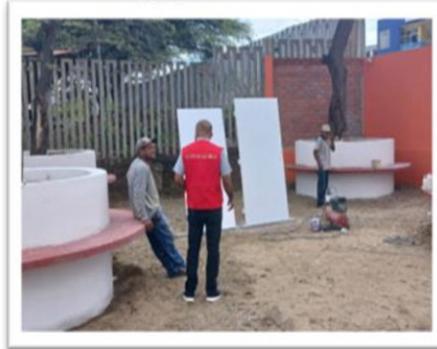
**Imagen n° 7**  
Se observó a obreros pintando la puerta de Entrada del dormitorio, y la puerta del baño del dormitorio

En las imágenes que preceden, se evidencia que el Servicio n.° 1 no se había culminado al 100% al 12 de enero de 2024, toda vez que, tenían partidas pendientes de ejecución, tales como la instalación de puertas contraplacadas en la entrada principal del dormitorio y en la entrada al vestuario (mismas que estaban siendo pintadas). Asimismo, en las imágenes se evidencia que, en el vestuario aún existían baldes con herramientas de trabajo y no contaba

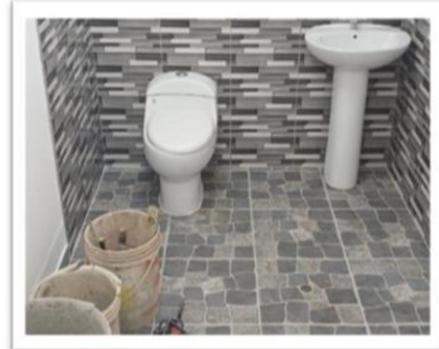
**Imagen n° 8**  
instalación del baño dentro de las instalaciones del dormitorio

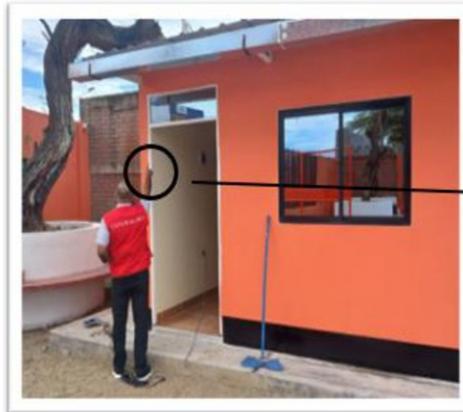
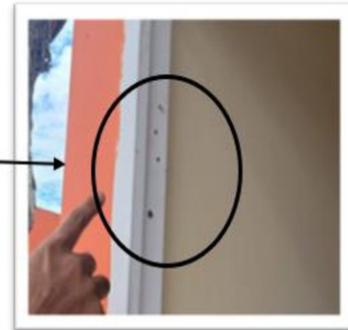
**Imagen n.° 10**  
Espacio en donde iría la puerta del dormitorio

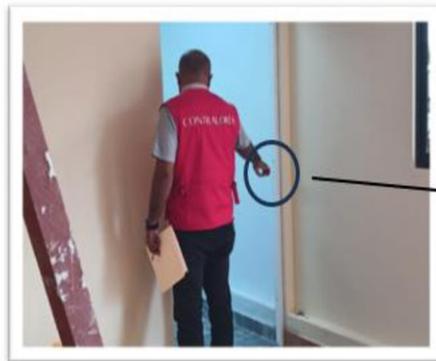
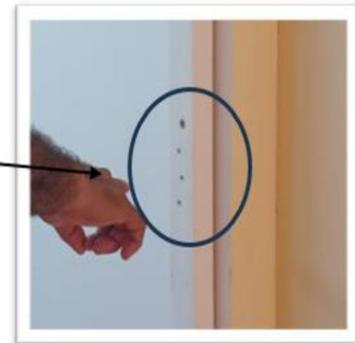
**Imagen n.° 11**  
Lugar en donde iría la puerta del baño del dormitorio

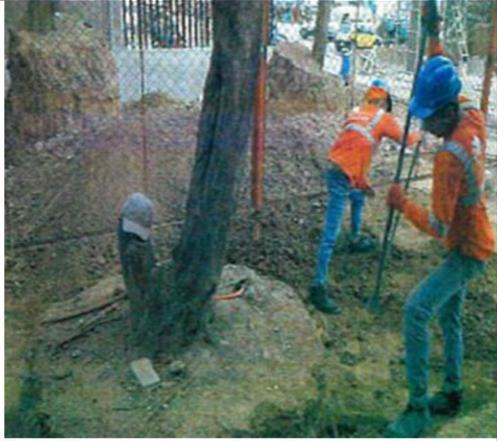
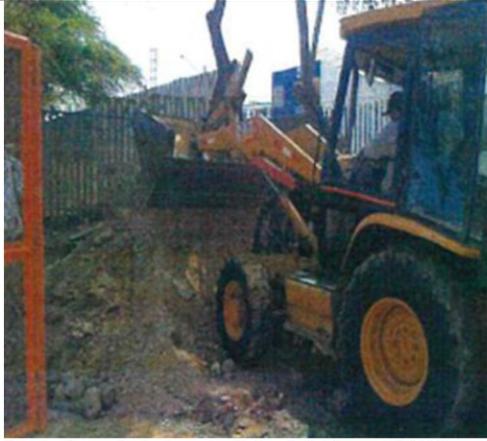
Panel fotográfico	
<p><b>Imagen n.º 16</b> Nivelación de terreno y retiro de material excedente.</p>	<p><b>Imagen n.º 17</b> Corte de terreno con maquinaria.</p>

Al respecto, podemos apreciar en las imágenes n.ºs 16 y 17 trabajos de corte de terreno y retiro de material excedente, en la imagen n.º 18 observamos el encofrado de la banca tipo macetero, asimismo, la imagen n.º 19 nos muestra la banca tipo macetero, sin embargo, no es una imagen a color, lo que dificulta visualizar el acabado de la misma, así también, la imagen n.º 20 nos muestra 1 cámara de seguridad instalada, mientras que en la imagen n.º 21 se evidencia el desmontaje del cerco perimétrico; sustentándose con este panel fotográfico trabajos en proceso, con partidas pendientes de ejecución.

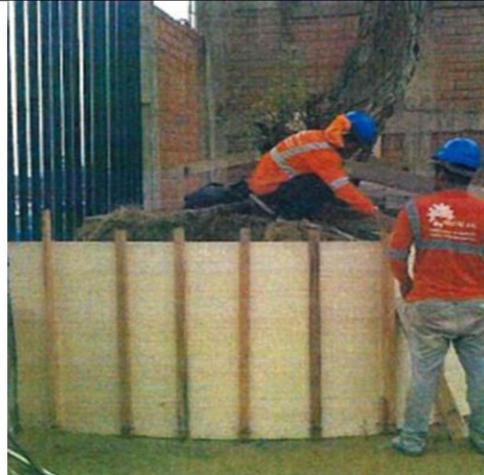
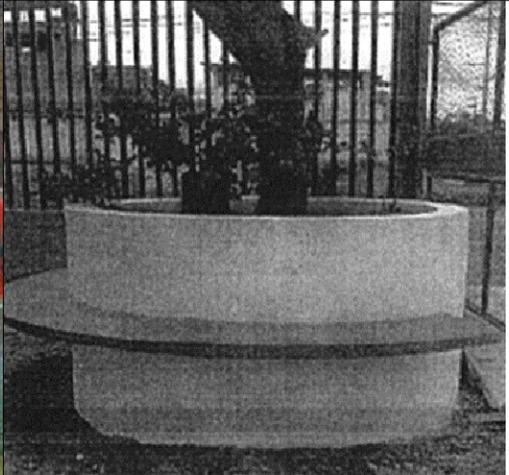
<p align="center"><b>Imagen n.º 18</b> <b>Encofrado de bancas tipo macetero.</b></p>	<p align="center"><b>Imagen n.º 19</b> <b>Banca tipo macetero, imagen en blanco y negro.</b></p>

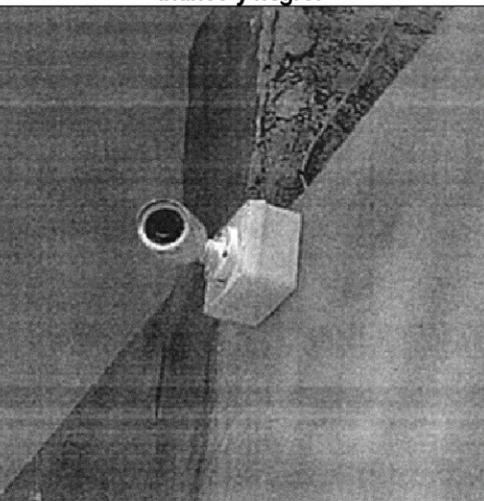
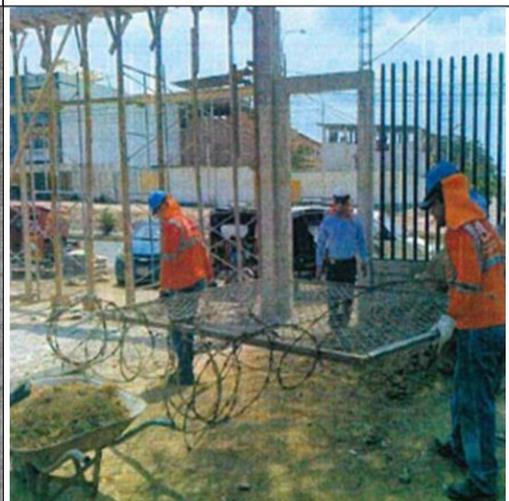
<p>Fuente: Comprobante de pago n.º 5875 de 15 de enero de 2024.</p>	<p>Fuente: Comprobante de pago n.º 5875 de 15 de enero de 2024.</p>
<p align="center"><b>Imagen n.º 20</b> <b>Cámara de seguridad instalada, imagen en blanco y negro.</b></p>	<p align="center"><b>Imagen n.º 21</b> <b>Desmontaje de cerco perimétrico.</b></p>

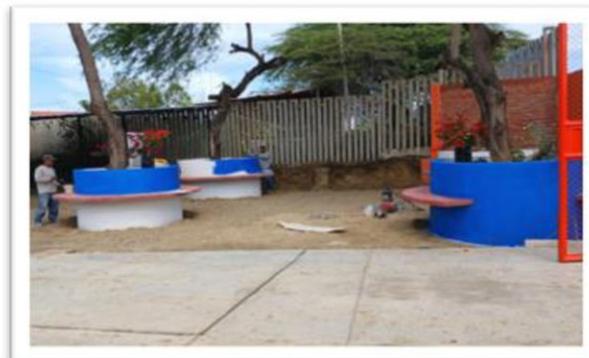
*Al respecto, en compañía del entrevistado se pudo observar, que se encontraban realizando trabajos de pintado de las bancas en áreas verdes, de acuerdo a la siguiente imagen:*

**Imagen n.° 12**  
**Se observa trabajos de pintado de las bancas**

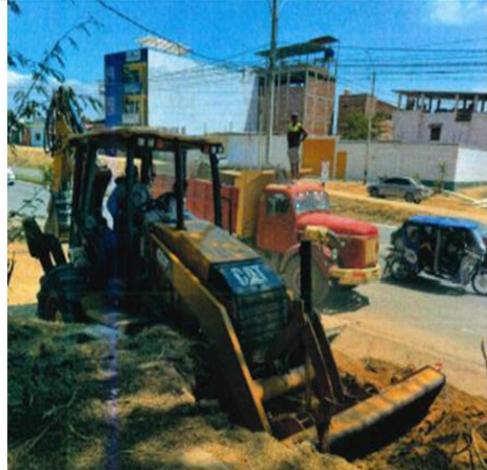
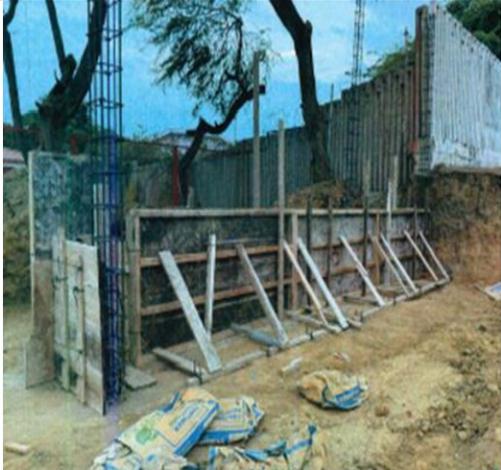
Panel fotográfico	
<p><b>Imagen n.º 29</b> <b>Corte de terreno con maquinaria.</b></p>	<p><b>Imagen n.º 30</b> <b>Encofrado y vaciado de concreto armado.</b></p>

Sin embargo, las imágenes n.ºs 29, 30, 31, 32, 33 y 34 muestran la construcción del cerco perimétrico en proceso, lo cual revela trabajos inconclusos por parte del proveedor, con partidas pendientes de ejecución.

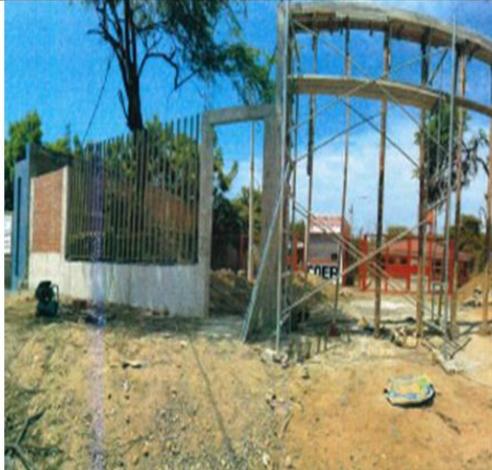
<p align="center"><b>Imagen n.º 31</b> Encofrado y vaciado de parte central del cerco perimétrico.</p>

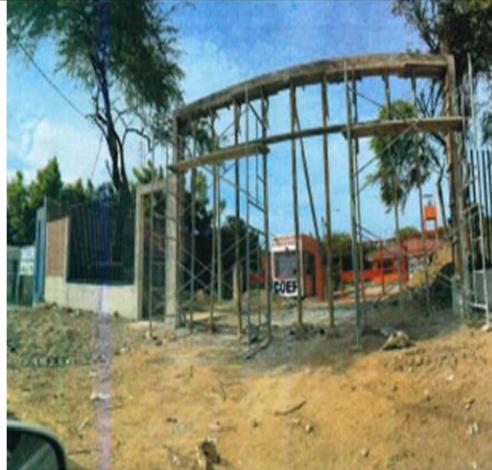
<p>Fuente: Comprobante de pago n.º 5769 de 28 de diciembre de 2023.</p>	<p align="center"><b>Imagen n.º 32</b> Encofrado y vaciado de parte central del cerco perimétrico.</p>

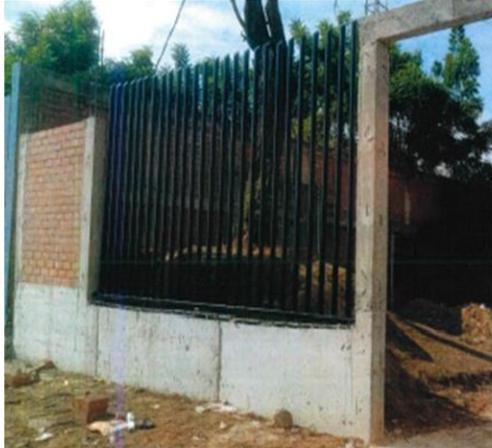
<p>Fuente: Comprobante de pago n.º 5769 de 28 de diciembre de 2023.</p>
<p align="center"><b>Imagen n.º 33</b> Parte lateral derecha de cerco perimétrico.</p>

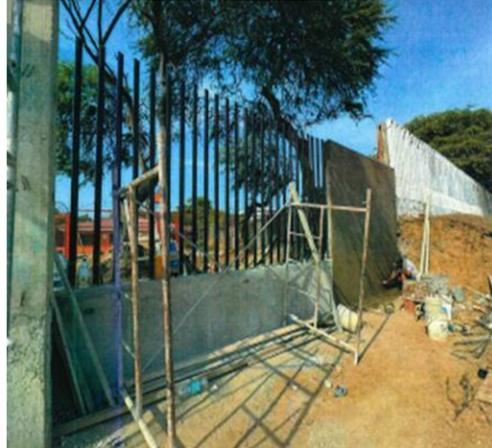
<p>Fuente: Comprobante de pago n.º 5769 de 28 de diciembre de 2023.</p>	<p align="center"><b>Imagen n.º 34</b> Acabados en parte lateral de cerco perimétrico.</p>

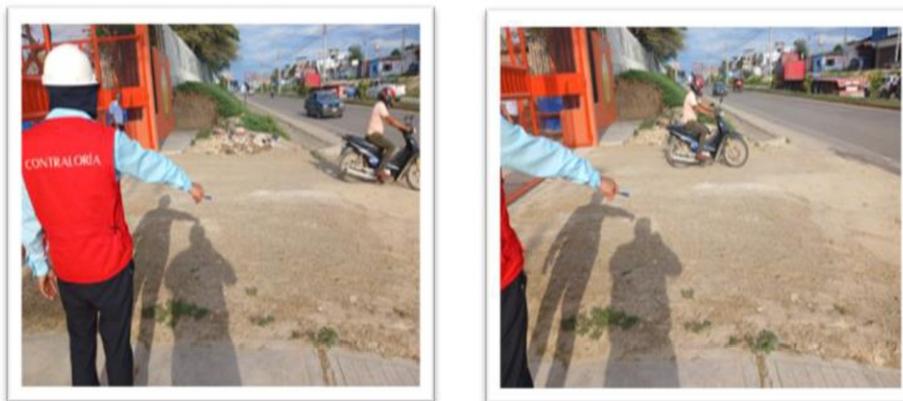
Imagen n.º 1 y 2

Construcción del nuevo cerco perimétrico, en donde se evidencia la falta de rampa en concreto al acceso principal.

De lo constatado por la Comisión de Control, se tiene que, el Servicio n.º 3, continuaba sin culminarse al 100% al 6 de febrero de 2024, puesto que, la rampa del acceso principal entre la Panamericana Norte y el límite del portón de ingreso a dicha dependencia no ha sido construida, a pesar de haberse especificado en los términos de referencia y en el presupuesto del expediente técnico del Servicio n.º 3, tal como se muestra en las siguientes imágenes:

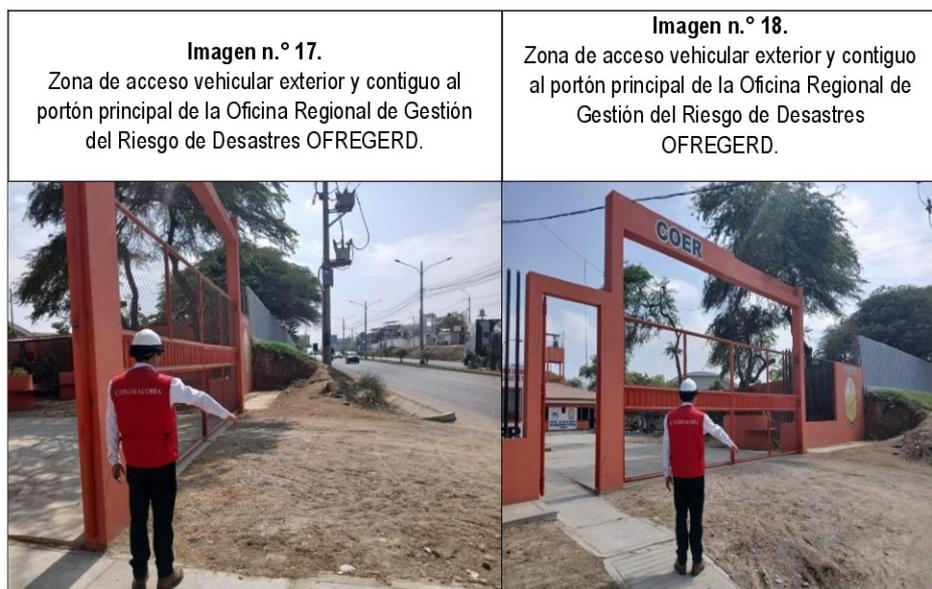
*La Comitiva deja constancia que, en la zona de acceso vehicular exterior y contiguo al portón principal del COER – Tumbes, este se encuentra con material de hormigón en mayor proporción en agregado fino (mayor contenido de arena), mezclado con material terroso con la presencia en mínima proporción de residuos secos de vegetación que los más probable provengan de los árboles, no se aprecia rampa de concreto. (Ver imágenes n.ºs 17 y 18).*
